LAMMINAHO: ISOLATO-TALLI (rak.n:o 11-12)

Vauriokartoitus ja korjaussuunnitelma

Rakennuskonservaattori
Kaisu Siika-aho

14.4.1992

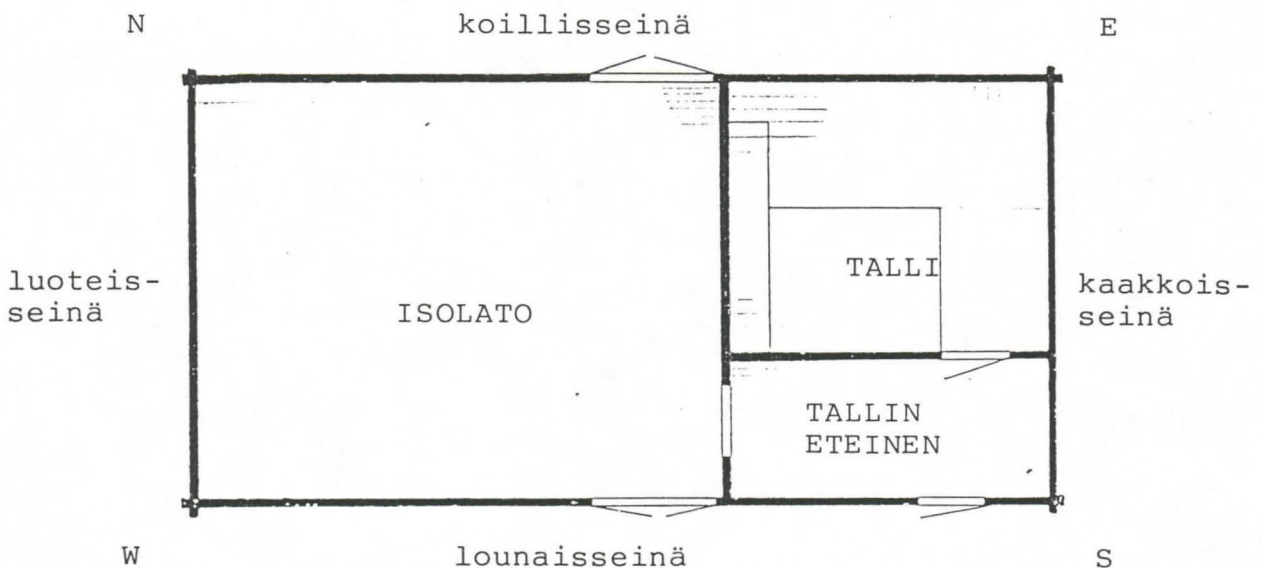
PIIRROS 1. Isolato-talli.

Isolato-talli on jykevistä hirsistä (leveys 240 mm, korkeus 240-400 mm) tehty hirsirakennus. Rakennuksen tarkka ikä ei ole tiedossa, mutta sen rakentamisessa oletetaan käytetyn vanhan savupirtin hirsistä (Hanna Lamminaho). Rakennuksen hirret näyttävätkin olevan keskenään hyvin eri ikäisiä. Osa hirsistä on sisäpuolelta mustuneita, osasta on selvästi veistetty pois hirren nokeentunut pinta, joka on edelleen näkyvissä hirsien välipinnoissa - osa hirsistä ei ole lainkaan mustunut. Rakennuksen lounaisseinän hirsissä on kaksi vuosilukua. 1904 on ulkopuolella, tallin eteisen kohdalla neljänneksi alimmassa hirressä isoladon oven vieressä (kuva 12) ja vuosiluku 1813 kolmannessa hirressä tallin eteisen ovesta n. 35 cm isolatoon päin (kuva 13). (V. 1813 on nykyisen päärakennuksen rakentamisvuosi.)

Rakennuksen väliseinät on liitetty ulkoseiniin lukkosalvoksin. Isolatoa on käytetty heinien ja ajopelien (esim reet) säilytykseen, talli on Lamminahon kolmesta tallina käytetyistä rakennuksista myöhäisin. Tallin ja tallin eteisen väliseinässä on käytetty tod. näköisesti samaa ponttilautaa kuin päärakennuksen pihanpuolen vaakaverhouksessa (sahalautaa, jossa on höylätty pontti).

Isoladossa on selvästi tehty joitakin muutoksia rakentamisen jälkeen. Molemmilla pitkillä sivuilla olevia ovia on korotettu, jolloin on jouduttu poistamaan yksi hirsi ovien päältä. Ovien päällä poikki rakennuksen kulkevasta tukiseinästä on myös selvästi poistettu ainakin yksi hirsi korotetun oviaukon kohdalta. Toisaalta on vaikea saada selville, onko isoladossa ollut aikaisemmin kapeammat ovet, jolloin väliseinä olisi mahdollisesti ylettynyt alas asti.

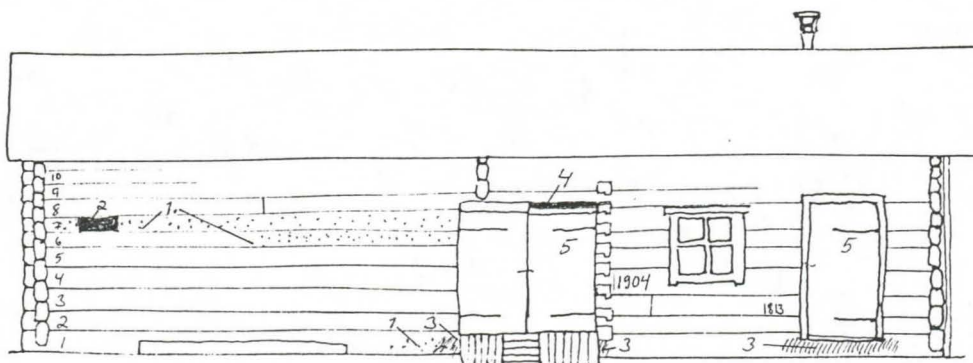
PIIRROS 4. Lounaisseinän vauriot

1. hirsi: Hyvin kookas hirsi, kierteistä puuta. Länsipään lähellä on v. 1990 korjattu laho- ja hyönteisvaurio. Isoladon oven vieressä on hyönteisten vioitusta. Lentoaukot ovat suuria ja soikeita (korkeus 0,5-0,7 mm; leveys 0,8-1,2mm). Ne ovat todennäköisesti hevostuuraan tai sen lähisukulaisen (*Camponotus ligniperda*) aiheuttamia. Sekä isoladon että tallin eteisen ovien alla ja molemmilla puolilla on hirren pinta laho 5 - 10 cm:n syvyydeltä. Lahon on aiheuttanut porrassilloilta roiskunut sadevasi.
6. hirsi: Sisäpuolella em. kokoisia lentoaukkoja lähes koko isoladon seinän pituudelta.
7. hirsi: Myöskin hyvin massiivinen hirsi, jonka puuaineksi on kiertteistä. Hyönteisvaurioita on länsinurkasta oveen koko hirren pituudelta. N. 60 cm nurkasta on hirsi 70 cm:n

pituudelta täysin ontto. Jäljellä on vain muutaman sentin paksuiset kuoret. Tässä kohdassa on ilmeisesti ollut muurahaisten pesä. Koska vaurio on paikallinen, ei sillä ole ratkaisevaa merkitystä rakenteen toimivuuden kannalta.

| 1. Hyönteisvaurio | | 4. Oven ylälauta haljennut |
| 2. Ontto kohta hirressä | | 5. Pienojen kiinnitykset löys-

tyneet |

| 3. Pintalahoa | | |

Hirsirungon vaurioista suurimmat ovat lounaisseinän alimmaisessa ja seitsemännessä hirressä. Hirsien paikkaamiseen on tarvetta kuitenkin vain tallin eteiseen johtavan oven alapuolella. Ennen kuin oven edustalle tehdään porrassilta, paikataan hirsi oven alta käyttäen pintapaikkaa. Hirrestä poistetaan laho puuaines; paikan paksuuden määrää lahon syvyys. Hirsipaikka kiinnitetään puutapeilla. (piirros 1).

Lounaisseinän seitsemännen hirren ontto kohta on vain pieni osa jyrkevästä hirrestä; myöskään koko hirren pituudelta jatkuva hyönteisvaurio ei näytä vaikuttaneen hirren kanto-ominaisuuksiin. On kuitenkin syytä seurata, onko vaurioituneessa hirressä vielä eläviä tuholaisia sekä tarkkailla mahdollisia muutoksia hirressä.

Isoladon pariovien (ovet 2-3) pienen kiinnitys tarkistetaan, puunaulat laitetaan paikoilleen tai uusitaan tarvittaessa. Ovien haljenneet ylälaudat uusitaan (6" lautaa). Myös saranoiden kiinnitys tarkistetaan.

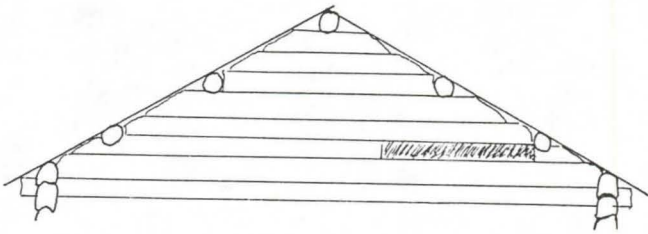
PIIRROS 5. Koillisseinän laho- ja hyönteisvaurion paikka.

Kaakkoisseinän yläosassa vintin korkeudella on laho- ja hyönteisvaurio seinän sisäpuolella kuudenneksi ylimmässä hirressä (piir-

ros 5). Hirsi on sisäpuolelta laho noin 2 metrin pituudelta. Laho on noin 10-15 cm:n syvyydeltä. Noin 2 mm:n laajuiset tuohyönteisten lentoaukot ovat vanhaa vioitusta. Hirsi on vanhaa, sään kuluttamaa puuta, joten on mahdollista, että vauriot ovat syntyneet jo sen edellisessä olinpaikassa. Vauriolla ei ole rakenteellista merkitystä.

Vintin korkeudella kaakkoisseinässä oleva laho- ja hyönteisvaurio voidaan myöskin jättää korjaamatta, sillä se on hyvin suojattuna katon alla eikä se näin ollen joudu tekemisiin sadevesien kanssa. Nykyisellään sen korjaamisella ei ole merkitystä rakennuksen säilymiselle.

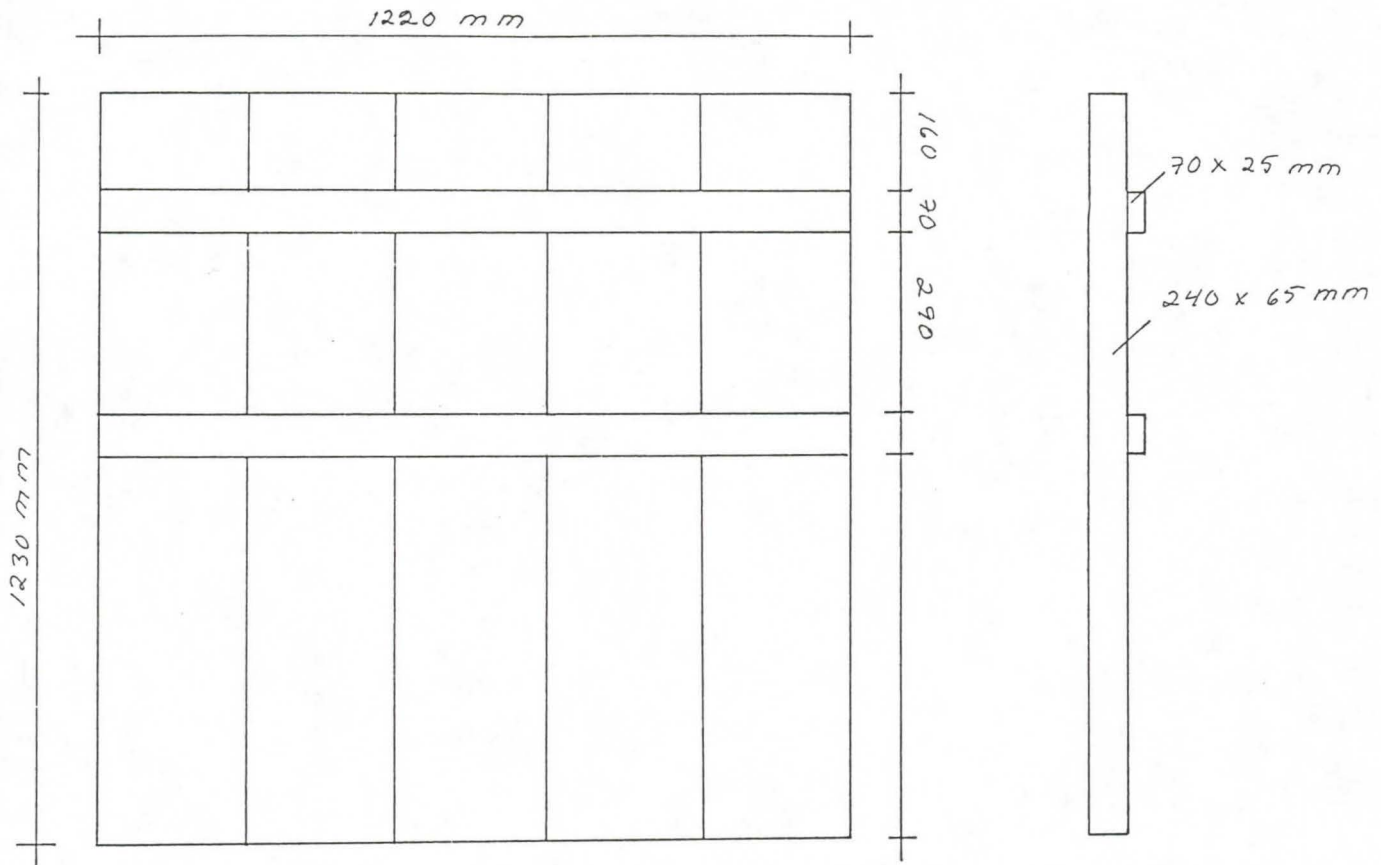
PIIRROS 7. Tallin eteisen oven edustalla ollut porras; rakenne ja mitat (1:12,5).

Oven edustalla on ollut porrassilta, joka poistettiin v. 1990 seinävieren pintamaan poiston yhteydessä. Porras oli lähes kokonaan maatonut (kuvat 11,17,19). Porras (piirros 7) oli tehty viidestä laudasta (65 x 240 mm), joita piti koossa kaksi poikittain naulatua kapeaa lautaa (25 x 70 mm). Portaana alla oli sen levyinen pölkky (\varnothing 1200 x 1400 mm), johon porrassilta oli naulattu kiinni.

Tallin eteisen ovi lounaisseinällä korjataan kiinnittämällä päästään irronnut yläpiena. Puunaulojen kiinnitys tarkistetaan muissakin kohdin. Oven eteen tehdään entisen kaltainen porras (mitat piirroksessa 2).

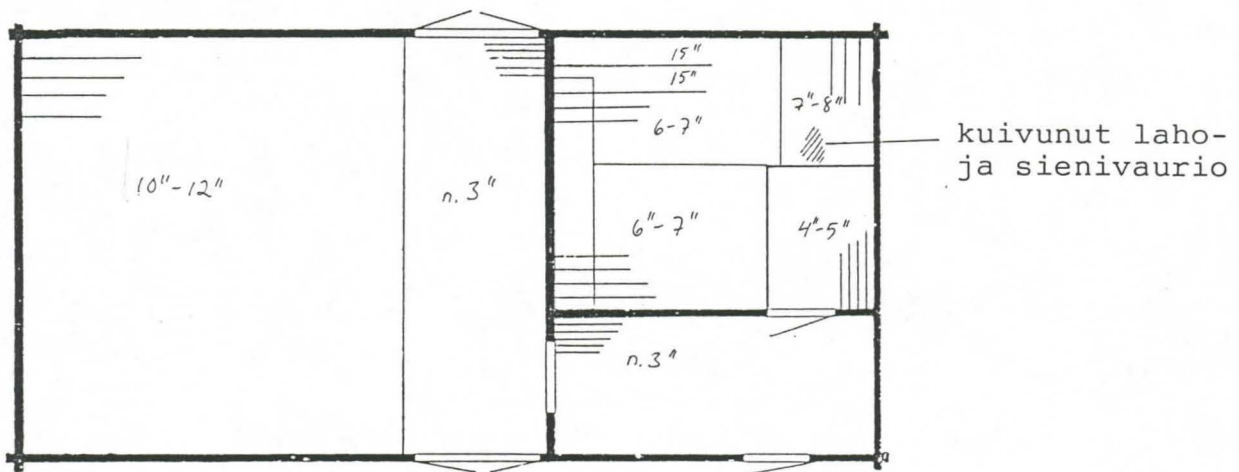
PIIROS 8. Lattialaudoitus ja sen vauriot.

Sekä isoladossa, tallissa että tallin eteisessä on lautalattiat, joita ei ole aukaistu eikä lattian kannattajien kuntoa tutkittu. Lattiat ovat kaiken kaikkiaan hyväkuntoisia lukuunottamatta muutamaa pientä, jo kuivunutta lahokohtaa tallin lattiassa. Isoladon lattia on suurimmaksi osaksi leveää lautaa (250-300 mm). Tallin puoli lattiasta on korkeammalla ja se on tehty kapeammasta laudasta (leveys 70-80 mm, paksuus 60-70mm). (Piiros 8). Tallin eteisessä on samanlainen lattialaudoitus. Sekä tallin eteisen että isoladon lattiat ovat hyväkuntoisia.

Tallin länsinurkassa on parsi, jonka päässä isolatoseinän vieressä on syöttökaukalo. Parren laudoitus kulkee rakennuksen pitkittäissuunnassa samoin kuin parren vieressä oleva laudoitus. Laudat ovat leveydeltään 150-175 mm lukuunottamatta koilliseinän vieressä olevia leveitä lautoja (370 mm). Tallin itänurkan laudoitus on poikkisuunnassa samoin kuin ovinurkassakin, jossa lattia on 50-60 mm matalammalla kuin muualla. Tallin lattia on paikoin kulunut syville koloille. Poikkilaudoituksessa on lahokohta, jossa on myös kuivunutta sienirihmastoja. Vauriokohta on kuiva.

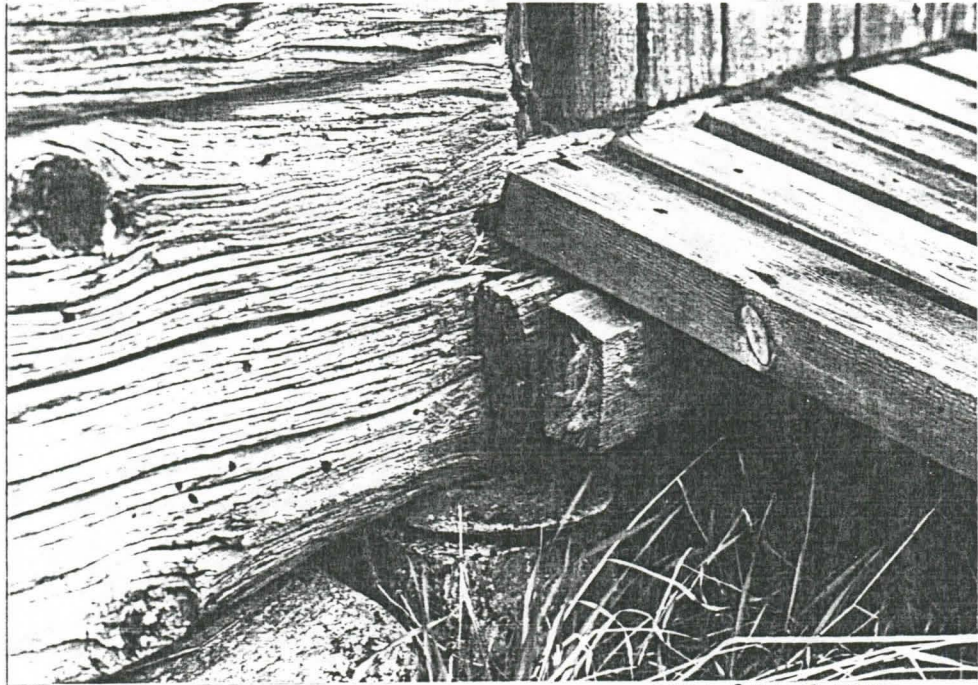
5.

Oven edustalla on oviaukon levyinen porrassilta, joka on naulaamalla kiinnitetty ovenalushirressä olevaan poikkilautaan (kuva 5). Porrassillan toinen pää on maassa. Se on tehty vahvoista laudoista (50 x 100 mm), joiden väliin on jätetty noin 15 mm:n raot. Keskelä siltaa on kolme kapeaa lautaa askelmina. Porrassilta on hyväkuntoinen.

LOUNASSEINÄN
ALIN HIRSI

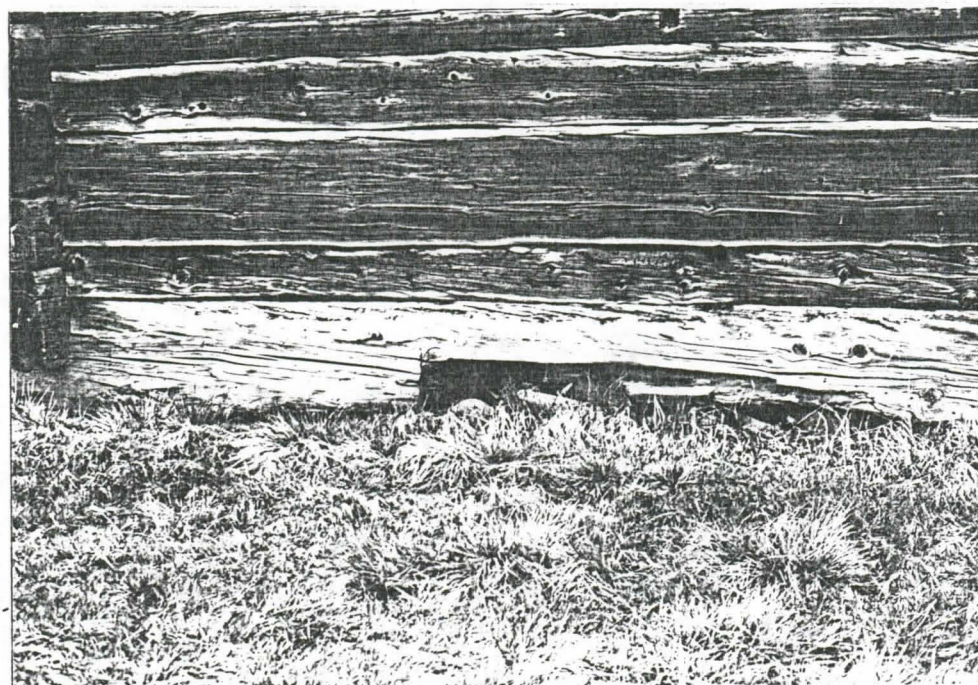
6.

Massiivinen hirsikehä on rakennettu luonnonkivien varaan. Osa kivistä on suurehkoja lohkaraita. Rakennus on painunut jonkin verran ja alimmat hirret ovat paikoin maakosketuksessa. Vuonna 1990 poistettiin rakennuksen lounaisseinän vierestä maata noin 1,5 m:n leveydeltä alahirren suojaamiseksi kosteudelta. Samana vuonna paikattiin lounaisseinän alimmasta hirrestä hyönteis- ja lahovauriokohta, josta otettu näyte on tutkittu VTT:n puulaboratoriossa Otaniemessä v.1989 (liite 1). Näytteestä löytyi ruskolahoa (tod. näköisesti jo vanhaa), kuolemankellon ja tupajumin aiheuttamia vaurioita sekä muutamia kuolleita kuolemankelloja. (kuvat 6,8)

LOUNASSEINÄN
ALIN HIRSI
ENNEN PAIKKAUS-
TA

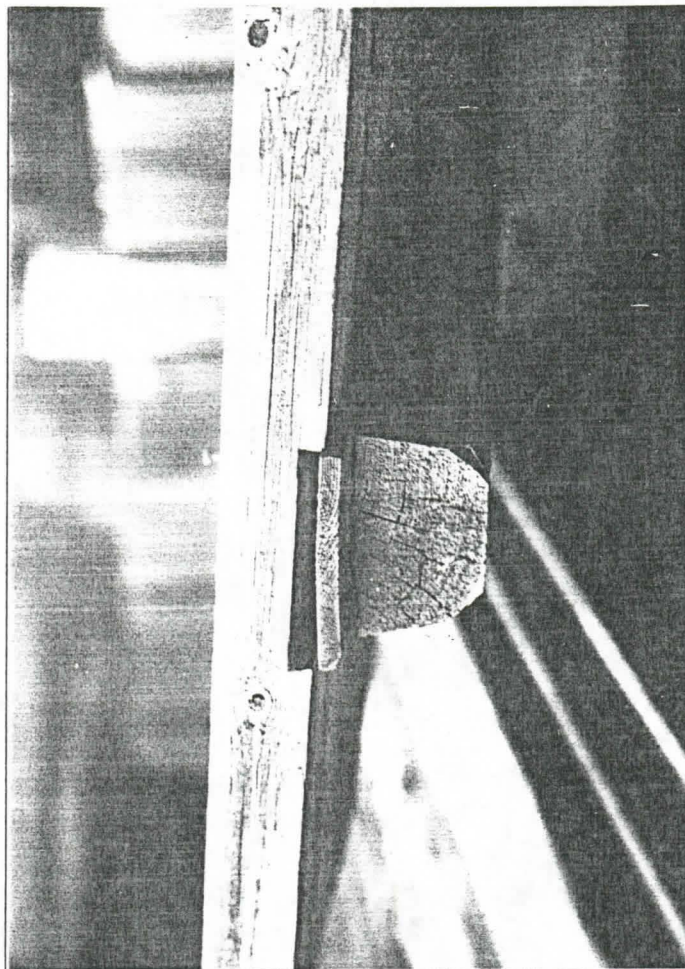
7.

Ovessa on melkein koko oven yli yltävät taotut saranat ja myöskin sepän tekemä salpalaite tai eräänlainen haka. Oven yläpiena on irronnut (kuva 7) kapeammasta päästään (puunaulat tippuneet). Myös muualta ovat naulat löystyneet ja työntyneet ulos osittain. Saranat ja haka ovat ruostuneet, mutta toimivat. Muutoin ovi on hyväkuntoinen samoin kuin vuorilaudatkin. Oven karmia paikoillaan pitävät lattaraudat näkyvät vuorilautojen alta ulkopuolella; ne ovat pahasti ruostuneet (kuva 11). Oven kynnyks on kulunut, mutta muutoin hyväkuntoinen.

TALLIN ETEISEN OVI
LOUNAASEEN (KUVA
YLÖSALAIN) - PIENA

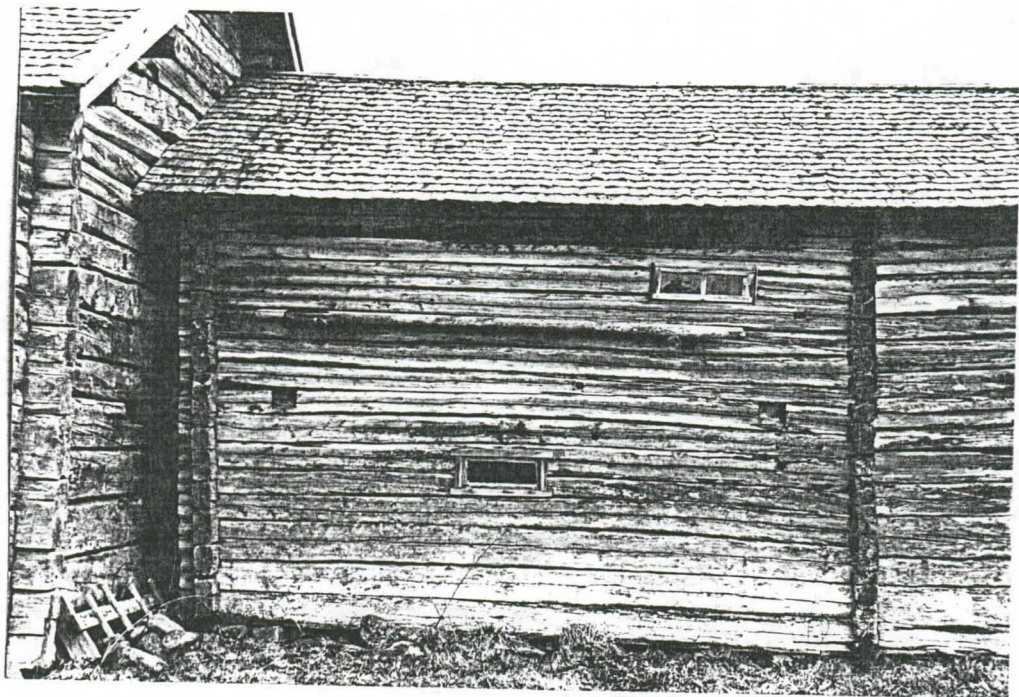
Luoteisseinän kuntoa ei pääse kunnolla tutkimaan. Seinä on rakennettu melkein kiinni massinahuoneen päätyseinään ja sisäpuolella on koko isoladon leveydeltä heiniä räystäään korkeudelle saakka. Seinän 2. ja 4. hirsi ovat pohjoisnurkan läheltä onttoja. Onttudesta huolimatta hirret kantavat eikä vaurioilla ole ratkaisevaa merkitystä seinän toimivuudelle ((kuvat 9-10).

9. ISOLADON JA MASSINAHUONEEN NEG. RHO 95564
LIITTYMÄKOHTA, ISOLADON LUOTEISPÄÄTY

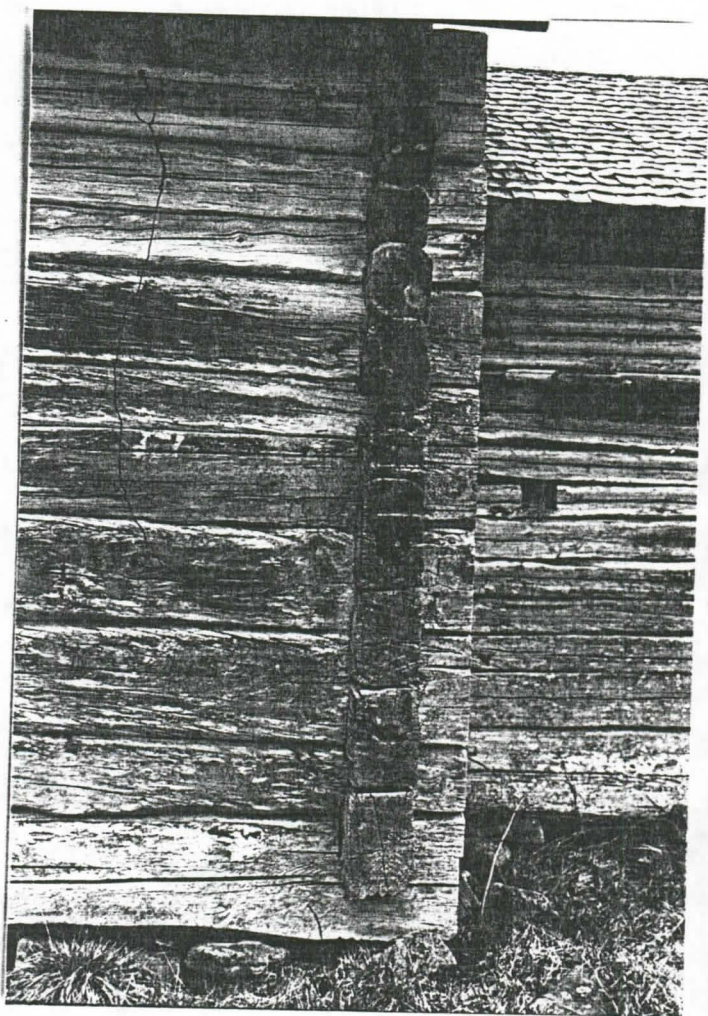
10. ISOLADON NEG. RHO 95549
POHJUISNURKKA

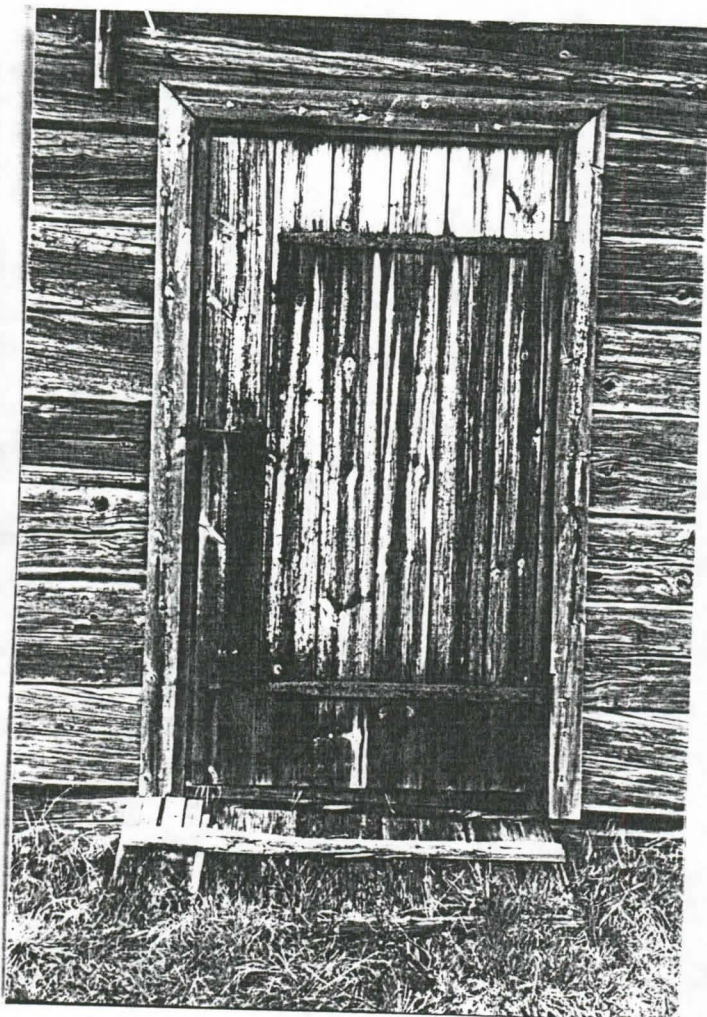
11. TALLIN ETEISEN OVI LOUNAASGOLJ
NEG. RHO 95542

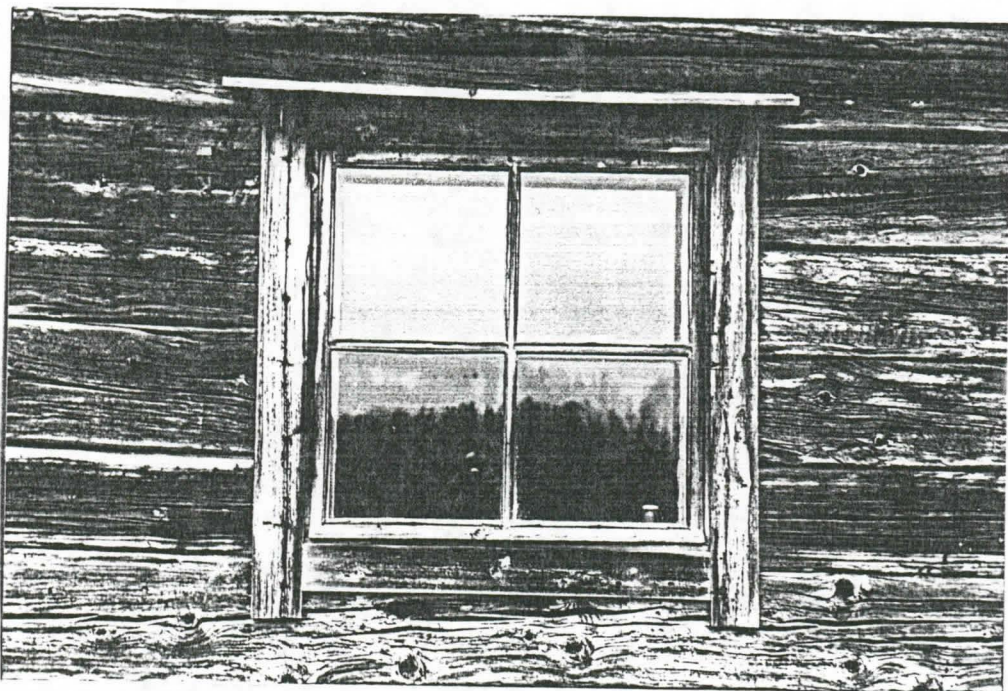
NEG. RHO 95541 14.

Ikkunoiden puosot ovat hyväkuntoiset lukuunottamatta tallin eteisen ikkunan ulkopuitteen kittilistoja, jotka ovat osittain irronneet. Tallin ikkunoista isoladon puoleisessa on säröjä sisäpuitteen vasemman puoleisessa (sisältä katsoen) yläruudussa - ja lattian puoleisen ikkunan ulkopuitteen vasemman puoleisessa alaruudussa. Muuten ikkunalasit ovat ehjiä. (Kuvat 3,14)

TALLIN ETEISEN IKKUNA
LOUNAA SEEN

Tallin eteisen ikkunan irronneet kittilistat naulataan kiinni.

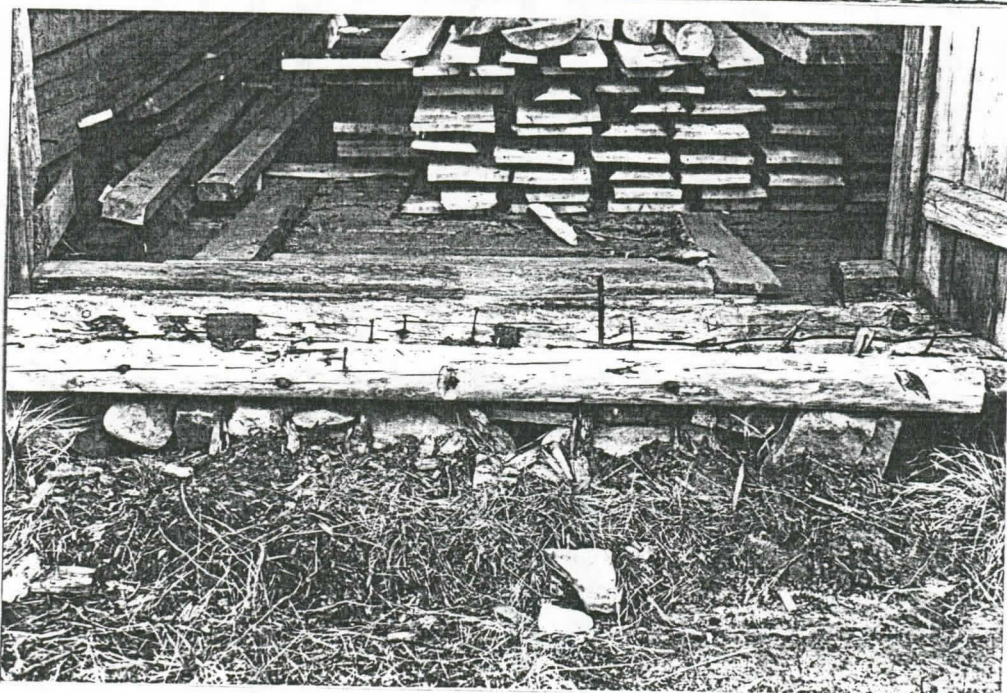
NEG. RHO 95547 15.

Oven edustalla on todennäköisesti ollut saman tyyppinen porrassilta kuin rakennuksen toisella puolellakin. Siitä on jäljellä vain ovenalushirteen isoilla takonauloilla naulattu puu, johon silta on ollut kiinnitettyä (kuva 15).

SOLADON KOILLISSEINÄN
VENALUS

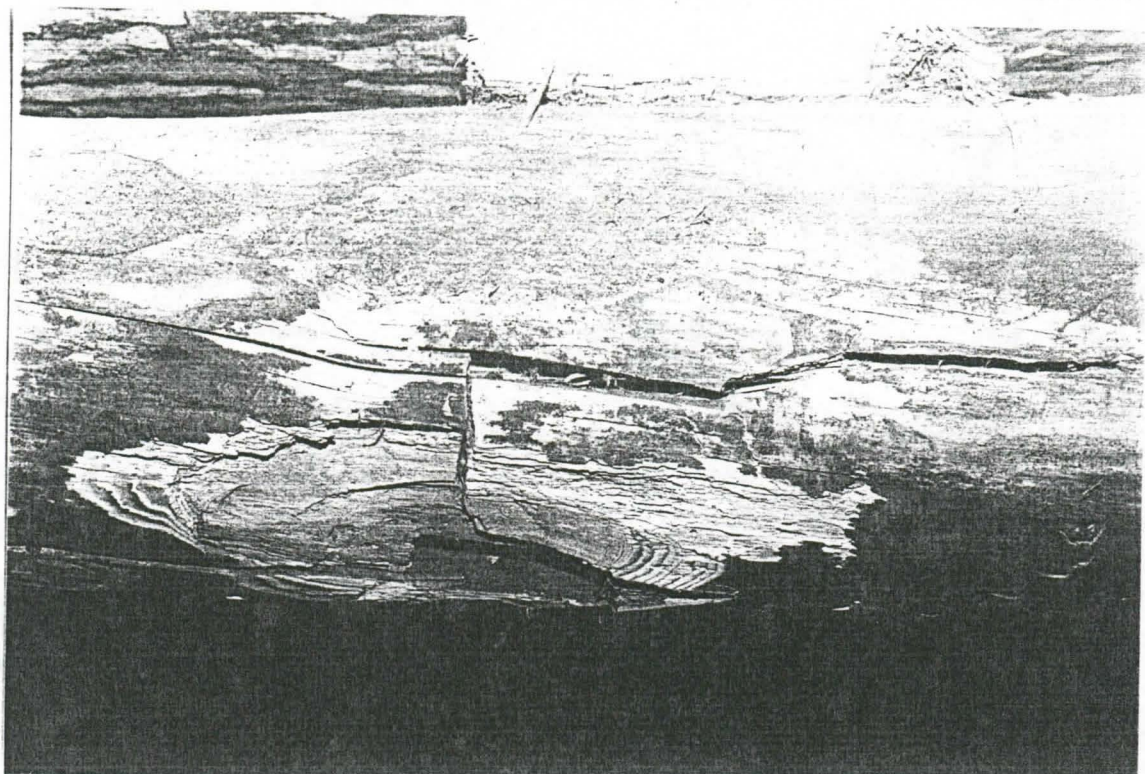
16.

Kurkihirsi ja vuoliaiset ovat hyväkuntoisia lukuunottamatta lou-naislappen alinta vuoliaista, jossa on tallin eteisen kohdalla - n. 3m kaakkoispäädystä - laho- ja hyönteisvaurio. Noin metrin pitui- ssa vauriokohdassa on vanhoja hyönteisten vioitusjälkiä (lento- aukkojen Ø n. 2mm), halkeamia ja kuivunutta lahoa (kuva 16). Vuo- liainen on myös taipunut vauriokohdasta alas päin ja menettänyt kantokykyään. Keskellä vauriokohtaa on vuoliaisen sisäosa kokonaan pehmentynyt.

SOLADON LOUNAIS-
PEEN VUOLIAISEN
TO - JA HYÖNTEIS-
URIO

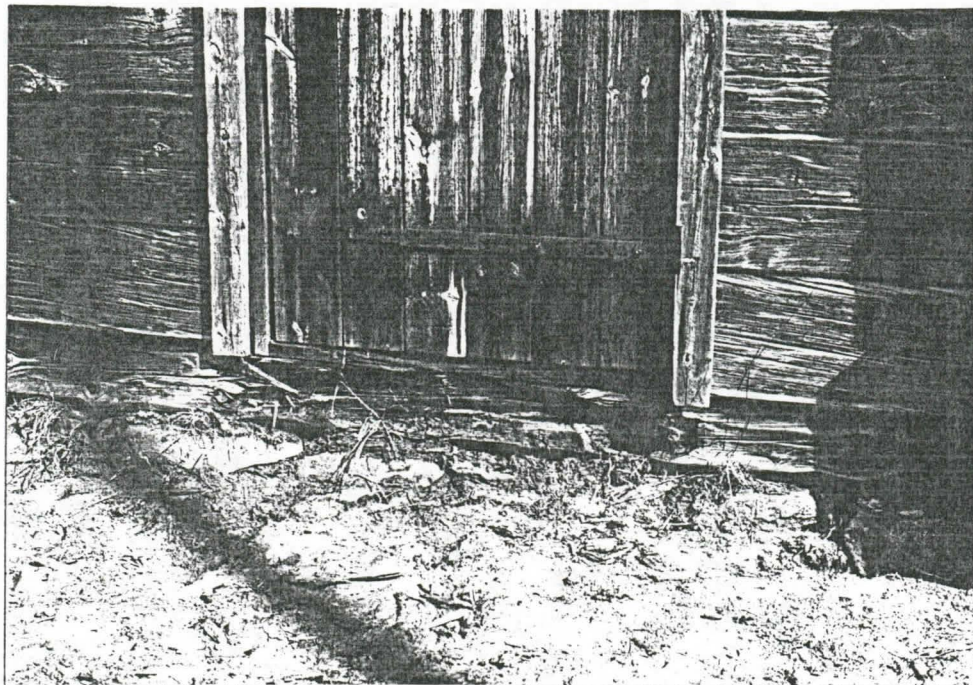
17. TALLIN ETEISEN OVI LOUNAISSEINÄLLÄ PIINTAMAAN JA PORTAAN POISTAMISEN JÄLKEEN

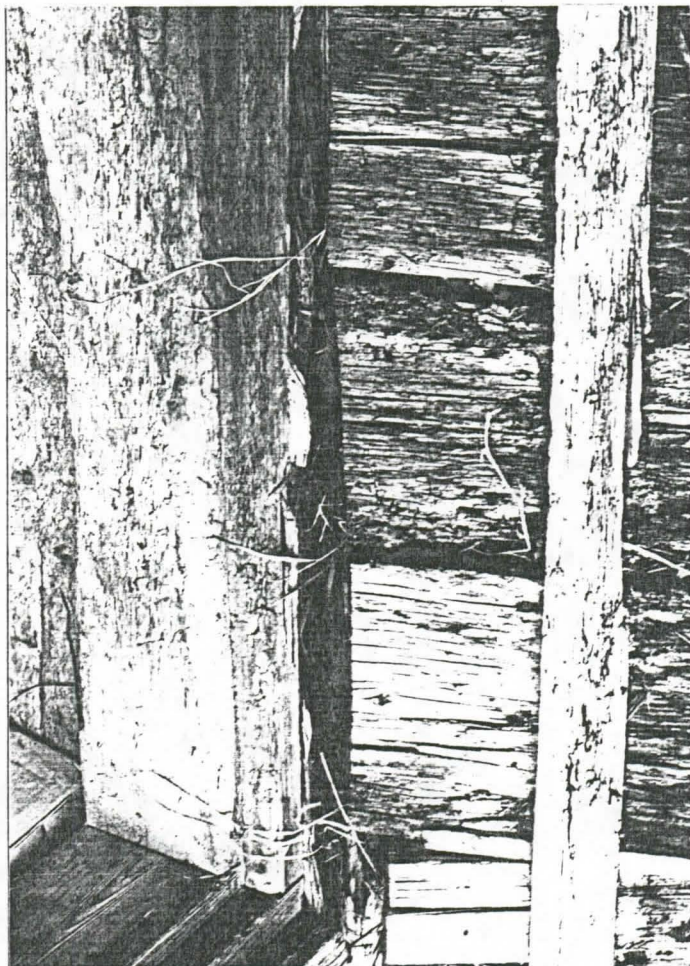
19.

TALLIN ETEISEN OVEN KYNNYS JA MAATUNUTTA PORRASTA

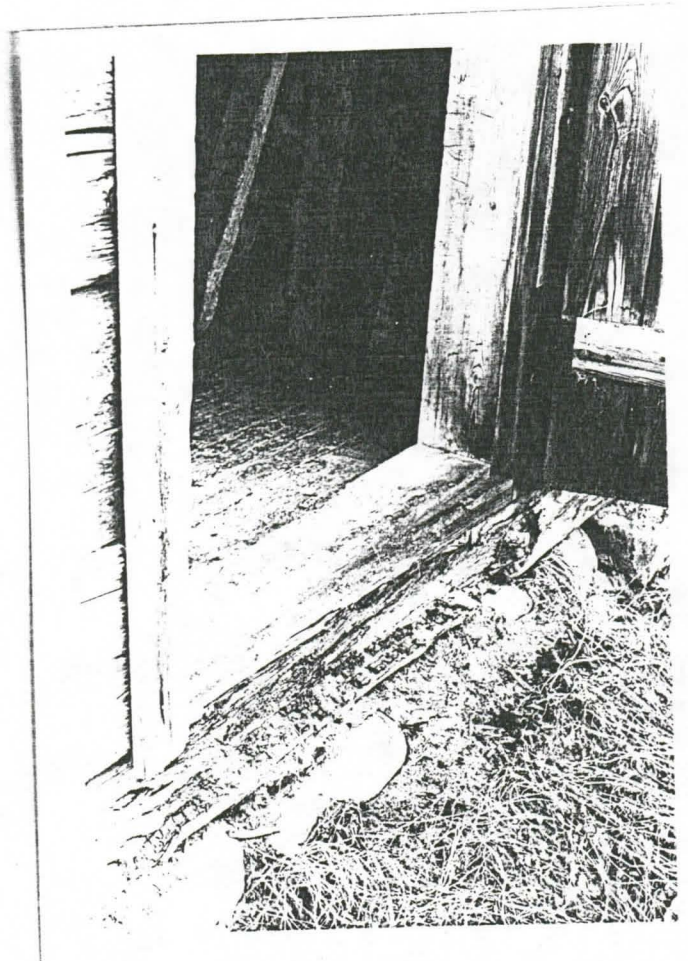
22. TALLIN ETÄISEN OVEN KYNNYKS JA SEN ALLA OLEVA HIRSI

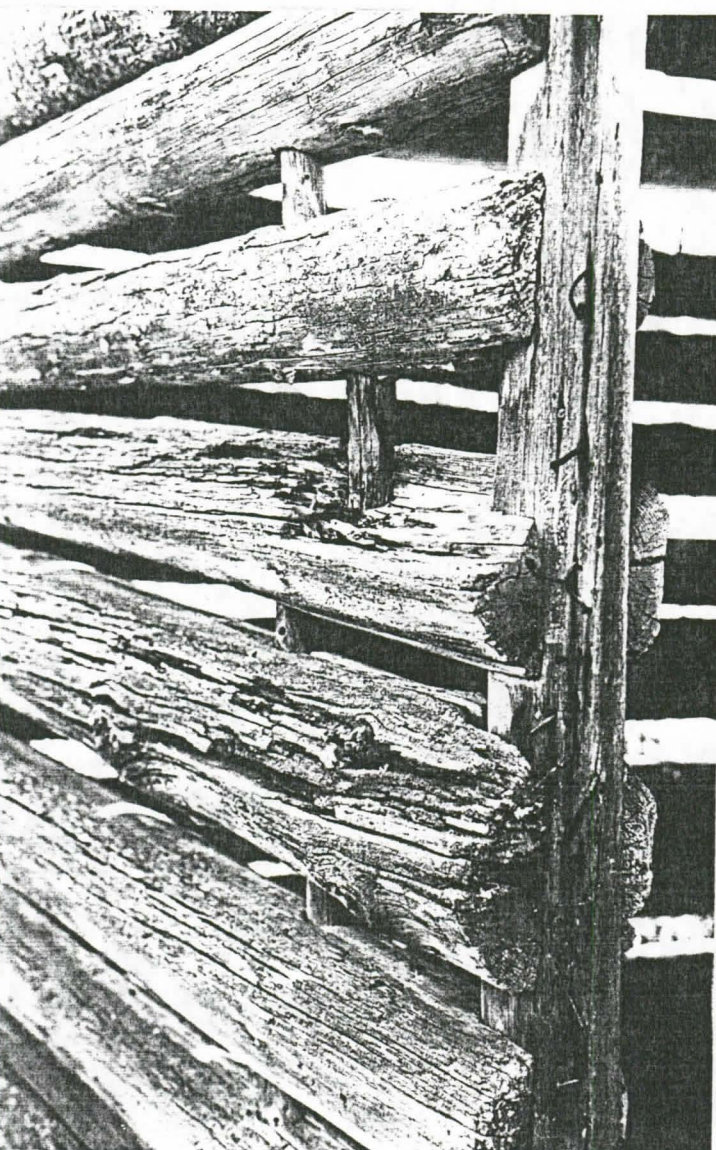
Lato on rakenteeltaan samanlainen kuin lato I. Se on kuitenkin tehty kokonaisuudessaan pyöröhirsistä. Kaakkoisseinän alin hirsi on osittain maatunut (koillispäästä). Koillisseinän (oviseinän) alin hirsi on myös lahonnut itänurkan läheisyydestä. Samalla seinällä oviaukon vasemmalla puolen 6. ja 7. hirsi vaurioitunut: niissä on ulkopuolella lahokohta noin metrin matkalla. Vaurion syvyys vaihtelee 5-10 cm:iin. Oviaukon oikealla puolella 7. ja 8. hirsi on irronnut oven pielen vaarnasta. Muutoin hirret ovat hyväkuntoisia.

LATO II: VAURIOKOHTA KOILLIS-
SEINÄLLÄ OVIAUKON VASEM-
MALLA PUOLELLA

KORJAUSEHDOTUS: Koillis- ja kaakkoisseinän alahirret uusitaan. Rakennusnostetaan kiville. Lattia uusitaan entisen mallin mukaan. Uusittaissa käytetään nykyisen lattian vahingoittumattomia lautoja. Koillisseinän 7.-8. hirsi laitetaan paikoilleen. Tarvittaessa hirsikehää oikaistaan. Koillisseinän 6. ja 7. hirsi korjataan naulamalla lahokohtaan paikka, joka otetaan saman kokoisesta pyöreästä männystä (piirros 1). Pärekatto uusitaan.

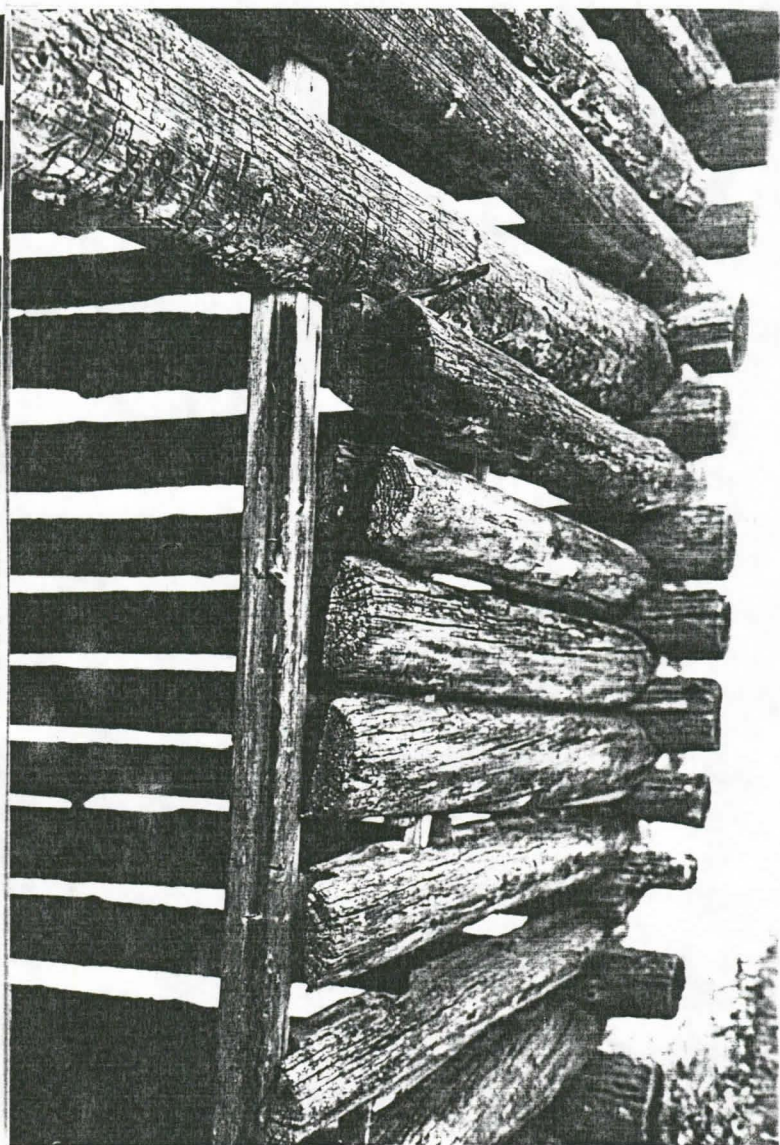
5. VAARUASTA IRRONNEET HIRRET
KOILLISSEINÄLLÄ (LATO II)

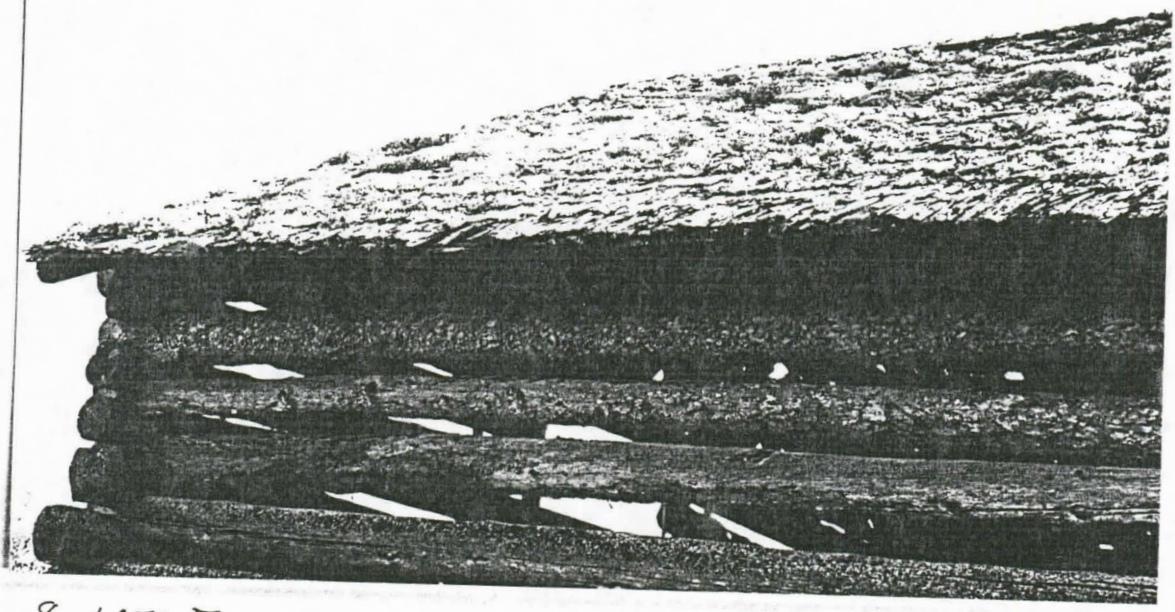
Pärekatto on kaakkoislappeelta pahoin rikki ja luoteislappeelta jäkälöitynyt (ei vuoda yhtä pahoin).

8. LATO II: KATON LUOTEEEN PUOLEISTA LAPETTA

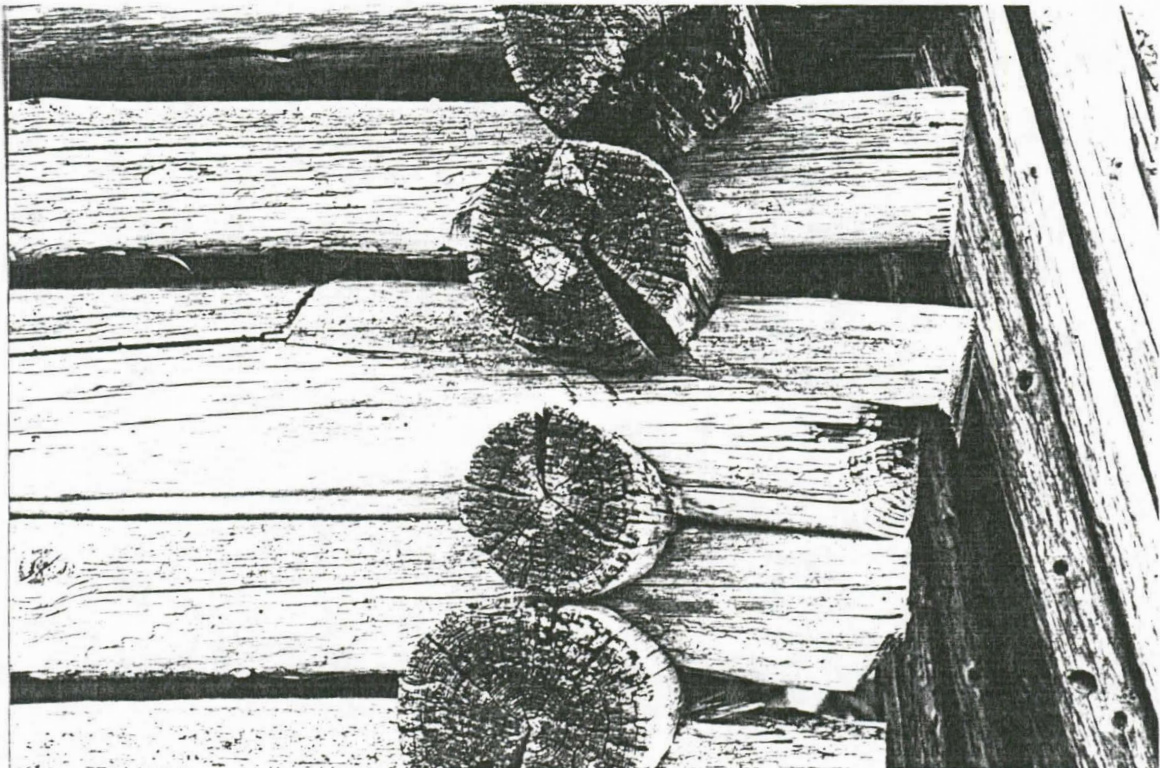
9. LATO II: HIRSIPAUKKAUS LÄNSINURKASSA

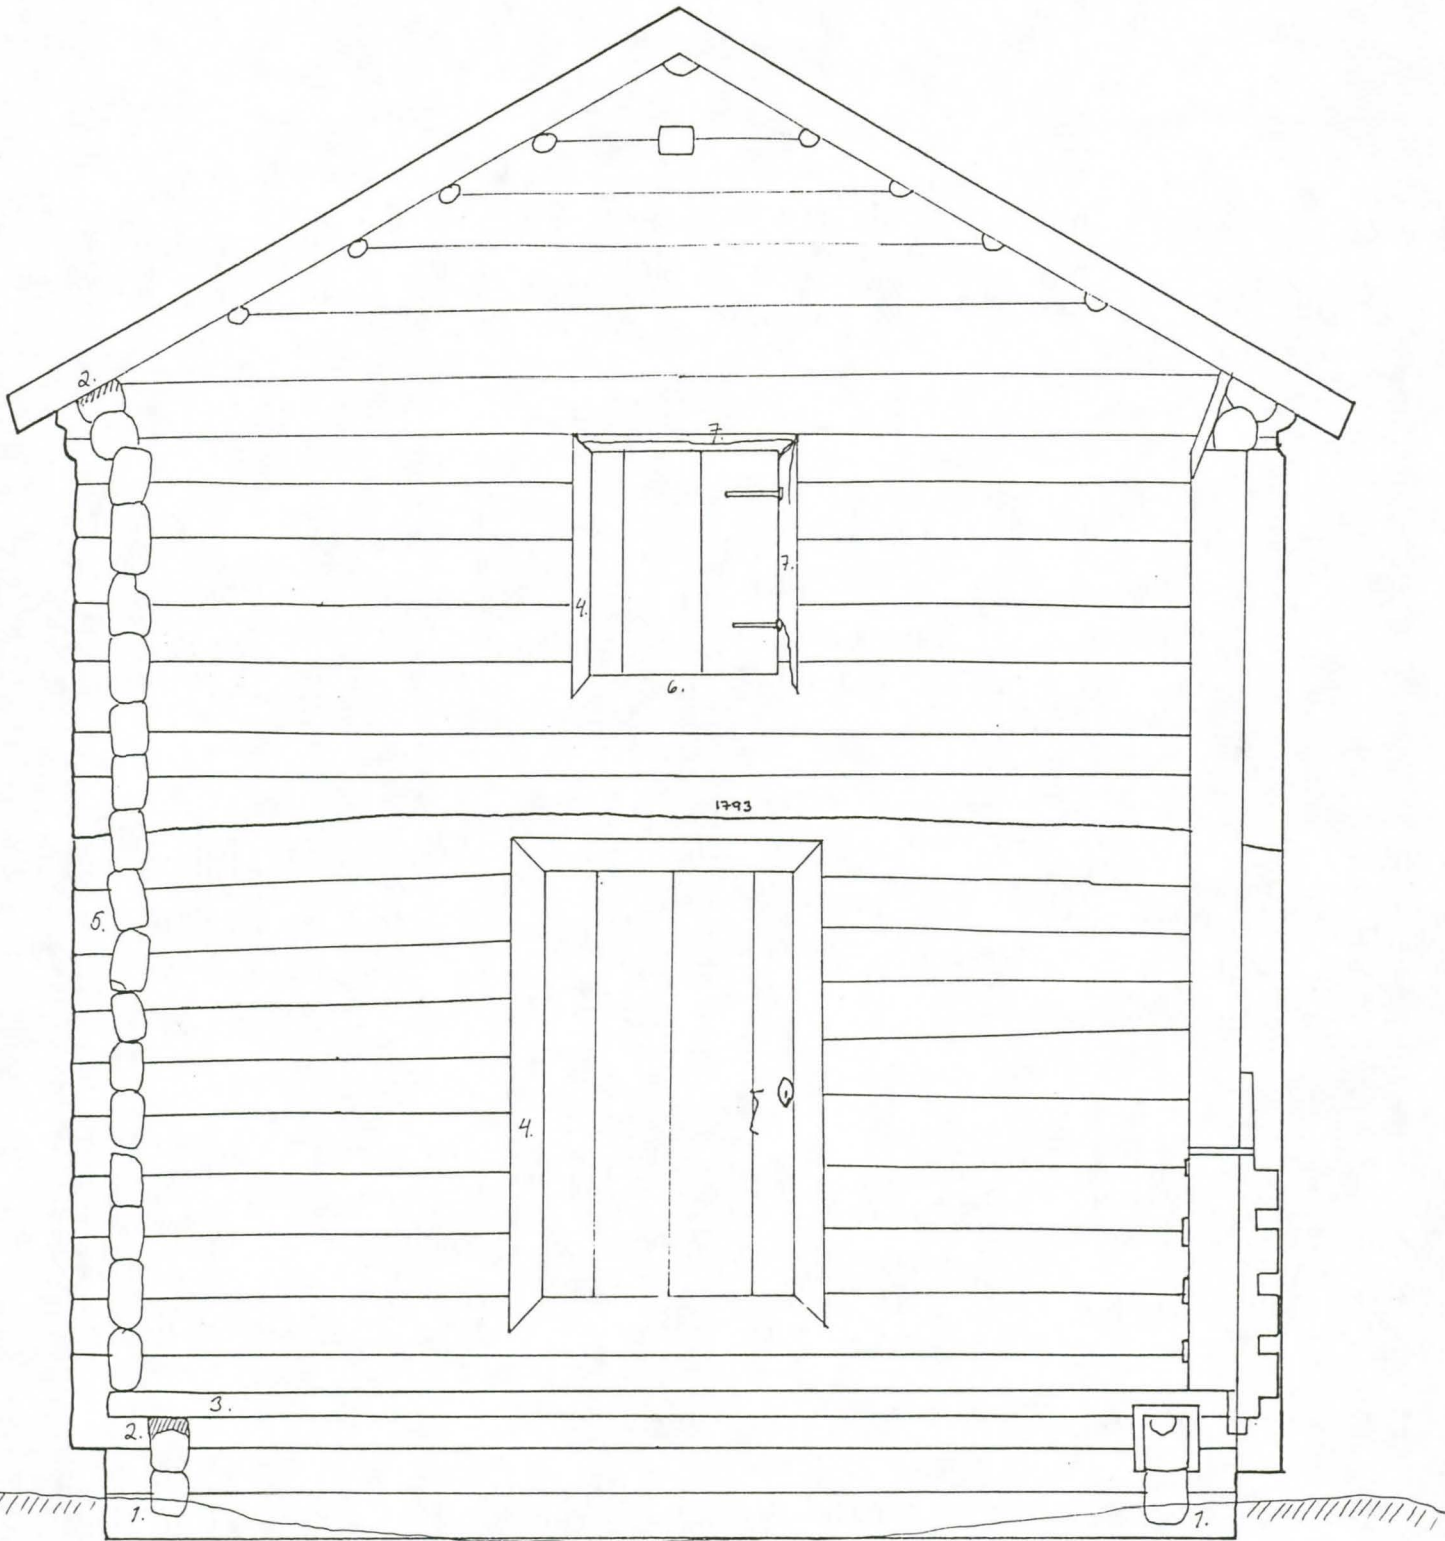
Piirros 2. Ovi- eli lounaisseinä; vauriot.

1. HIRRET MAAN SISÄSSÄ; LAHOA
2. HIRRENPÄÄN YLÄOSA LAHO
3. SILTALANKUT KULUNEET, HEIKENTYNEET
4. VUORILAUTA OSITTAIN IRTI
5. SEINÄHIRRET VÄÄNTYNEET SEINÄTASOSTA

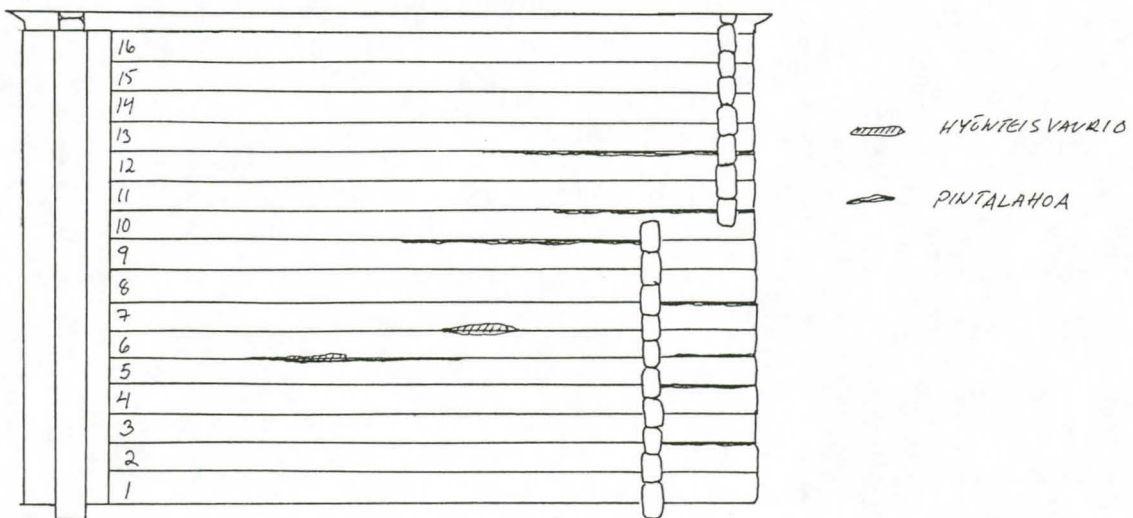
Piirros 3. Luoteisseinän vauriot.

Luoteisseinäessä on muutama kierteinen hirsi, joka ulkonee seinäpin-
nasta. Tällaisien hirsien yläpinnalle jää sadevesi helposti seisomaan. Seurauksena on suotuisat olosuhteet lahottajasienille ja puun-
tuholaisille. Luoteisseinän vauriot eivät ole suuria, vaikka pinta-
lahoa löytyy jonkin verran useamman hirren yläpinnasta. Lahon sy-
vyys on 1-3 cm ja se on paikoittaista. Selvimmin vaurioituneita ovat
hirsien 9, 10 ja 12 yläpinnat. Hirsien 5 ja 6 sekä 6 ja 7 välissä
on pienet hyönteisvaurioalueet. Vauriot ovat vanhoja (piirros 3).
Koko seinä on sieltä täältä jäkälöitynyt.
