LAMMINAHO: RUUMENHUONE-MASSIINAHUONE (rak.n:o 13-14)

Vauriokartoitus ja korjaussuunnitelma

Rakennuskonservaattori
Kaisu Siika-aho

27.3.1992

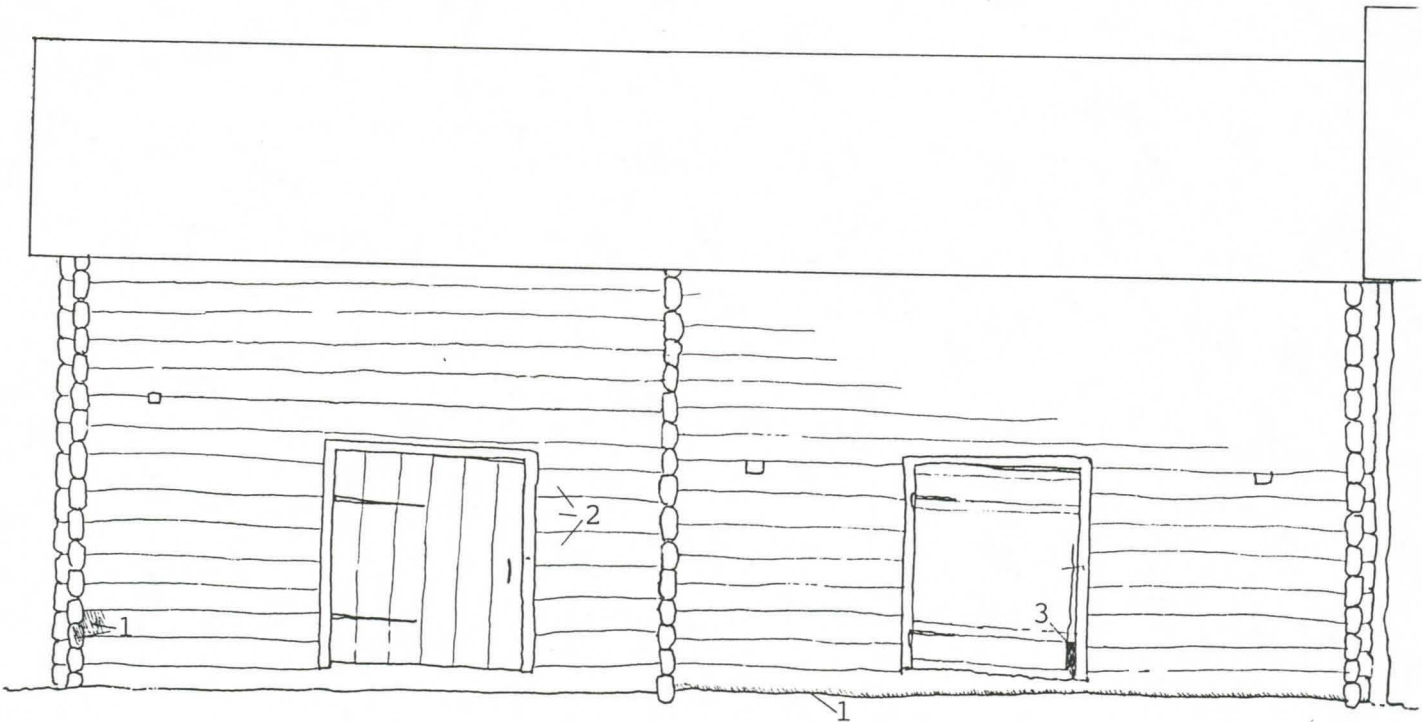
PIIRROS 3. Lounaisseinän vauriot.

Vuoden 1990 korjauksen yhteydessä rakennuksen lounaisseinän vierestä poistettiin maata. Tämä edesauttaa alimpien hirsien säilymistä kuivina. Lounaisseinän alahirsi on massiinuoneen kohdalta alapuoleltaan lahovikaista. Muuten massiinuoneen hirret ovat hyväkuntoisia.

Ruumenhuoneen seinähirrenpätkät oven ja massiinuoneen välissä ovat liikkuneet oveen päin (kuva 3). Tällöin ovenpielen vaarna on irronnut oven yläpuolella olevasta hirrestä.

Ruumenhuoneen 3:nnessa hirressä (alhaalta päin) on lahovika länsinurkassa, salvoksen vieressä (n. 20 cm). (kuva 8)

1. Lahovaurio
2. Hirret siirtyneet pois paikoiltaan.
3. Pala pois ovilaudasta; lauta haljennut.

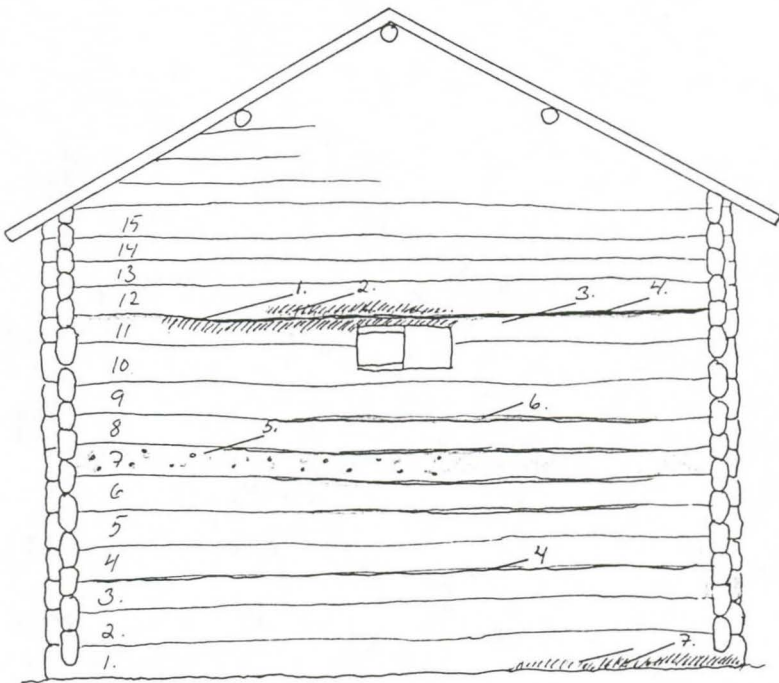
PIIRROS 4. Luoteisseinän vauriot.

Kun rakennus on painunut, on siitä eniten joutuneet kärsimään väli- ja päätyseinien alimmat hirret. Niinpä luoteisseinänkin alin hirsi on painunut maahan. Se on alapuoleltaan laho länsinurkan puoleisesta päästä.

3. hirsi: Länsinurkassa hirsi on salvokseen asti laho ja sen päästä on lohjennut puolet pois. (kuva 10)

Rakennuksen sisäpuolella hirsien yläosissa on vesitaskuja sil-
tä ajalta kun hirret ovat olleet nykyinen sisäpuoli ulos päin.
Näillä kohdilla on kuivaa lahoa ja vanhaa hyönteisvioletusta. Suu-
rimmat sisäpuoliset vesitaskut ovat hirsissä 5-8 ja 11.

7. hirsi: Hyönteisvioletusta. Isoja, soikeita lentoaukkoja (n.7x14
mm) sekä sisä että ulkopuolella. Ulkopuolelta hirsi on myös sam-
maloitunut.

11. hirsi: Sisäpuolella melkein koko hirren mittainen vesitasku,
lahoa ja hyönteisvioletusta. Hirren yläosa on laho myös ulkopuolel-
ta luukun kohdalta ja 120cm luukusta pohjoisnurkkaan päin. Hirren
laho yläosa on suojattu tuohella, joka on asetettu ko. hirren ja
yllä olevan hirren väliin.

12. hirsi: Hirren alaosassa on lahovika luukun kohdalla ja noin
60 cm luukusta pohjoisnurkkaan päin.

Em. lahovioilla ei ole rakenteellista merkitystä.

1. lahovaurio hirren ylä-
osassa (n. 180 cm)
2. lahovaurio hirren ala-
osassa (n. 120 cm)
3. sisäpuolella vesitasku
4. tuohi
5. hyönteisvaurio
6. hirsi sammaloitunut
7. hirren alaosa laho

Luoteisseinällä tarkistetaan hirren 11 ja 12 välissä olevien tuohien kunto ja tarpeen tullen lisätään uusia tuohia väliin. Tuohet asetellaan kuten entisetkin: valkoinen puoli alas päin (muuttuvat myöh. sään vaikutuksesta valkoisiksi myös toiselta puolelta).

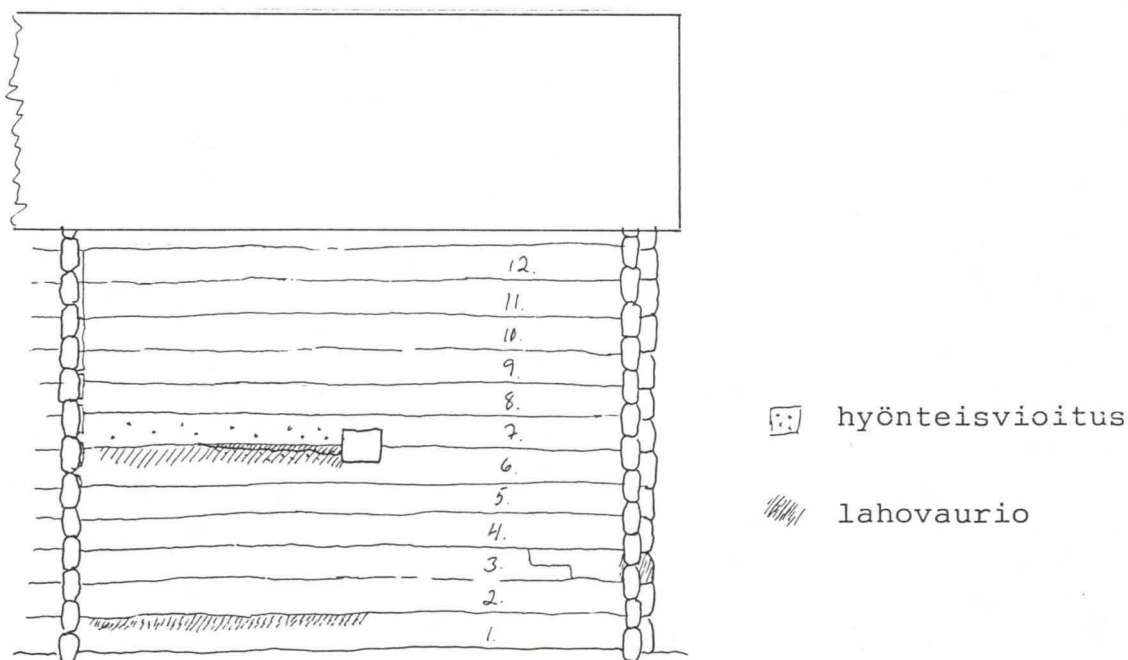
PIIRROS 5. Ruumenhuoneen koillisseinän vauriot.

Massiinuoneen hirsissä ei ole koillisseinällä merkittäviä laho-
tai hyönteisvaurioita. Seinän neljässä alimmassa hirressä on jon-
kin verran sammalta.

Ruumenhuoneen seinähirret ovat siirtyneet pois paikoiltaan massiinuoneen nurkkaliitoksesta siten, että 5.-9. hirren kohdalla siirtymä on 3-5 cm. 10.-12. hirsi on kokonaan liittämättä nurkkaan; hirsien päiden kohdalla on 5 cm:n levyinen rako.

1. hirsi: Ruumenhuoneen alin hirsi on laho ulkopuolelta yläosastaan. Sisäpuolelta se on hyväkuntoinen eikä lahokohdalla ole merkittävää vaikutusta sen kanto-ominaisuuksiin. (KUVA 11)

3. hirsi: Pohjoisnurkassa hirren pää on paikattu. Paikan pää on lahosalvokseen saakka. (KUVA 7)

6. hirsi: Hirren yläosassa on vesitasku luukun ja väliseinän välillä. Hirsi on täältä kohdin laho ja siinä on tuhohyönteisten vioitusjälkiä (\varnothing 1,5 - 2,5 mm). Hyönteisvaurio ei ole aktiivinen. (KUVA 9)

7. hirsi: Hyönteisvioitusta luukun ja väliseinän välillä. (KUVA 9)

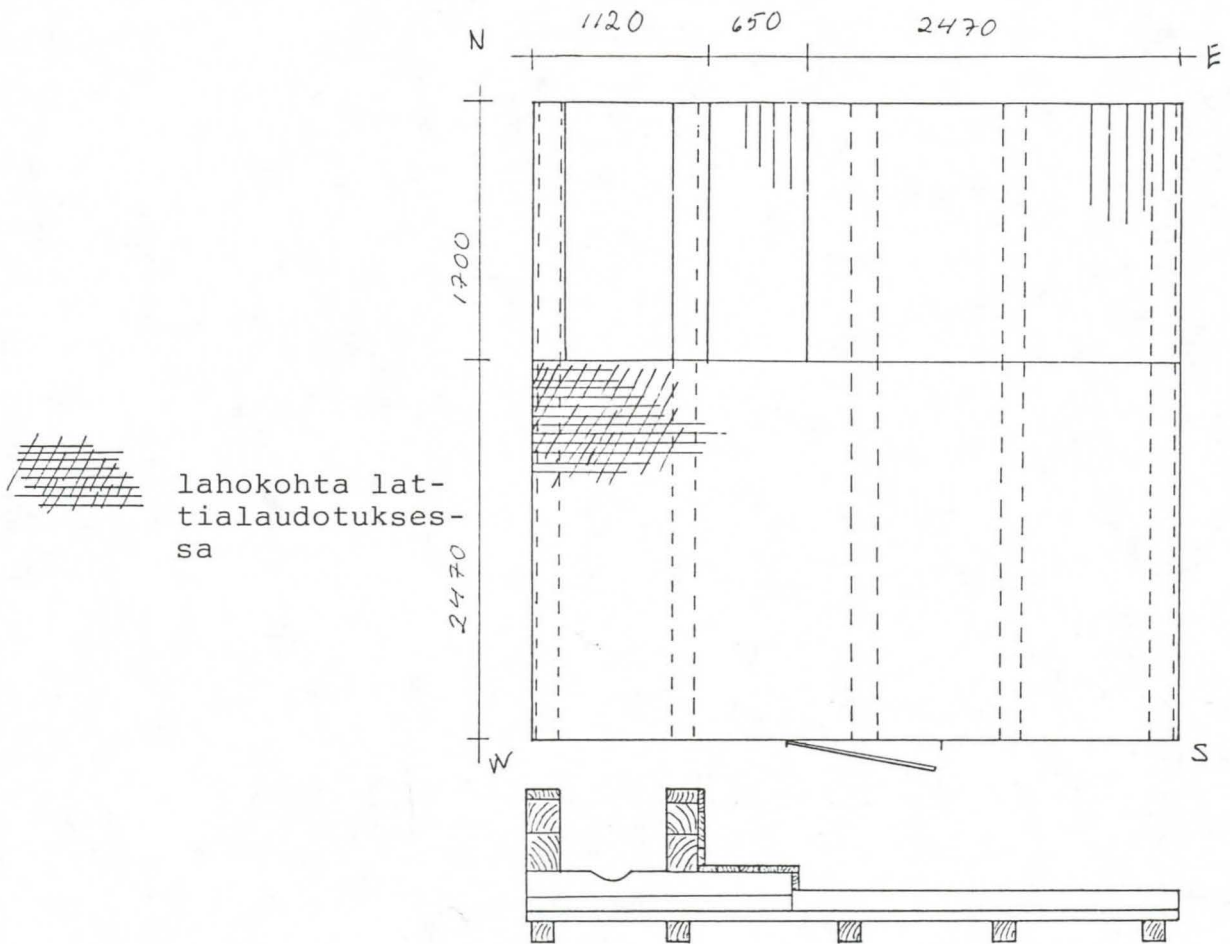
PIIRROS 6. Massiinuoneen lattian rakenne.

Molempien hirsihuoneiden lattiat on alunperin rakennettu siten, etteivät ne ole olleet kiinni muussa rakenteessa. Kun massiinuoneen lattia on vajonnut, on huoneen seinävierille naulattu neljän tuuman laudat tukkimaan syntyntä rakoa.

Massiinuoneen lattia on rakennettu viiden poikittaisen kannattajan varaan. Huoneen koillisseinän puolella on koroke, jossa on ruumenhuoneen puoleisessa päässä hirsistä tehty alusta ruumenkoneelle. Koroke on laudoitettu. Varsinainen lattialaudoitus on paksua lautta (50 x 50-70 mm). Lattia on painunut lattialautoja myöten maahan. Eniten lattia on vajonnut pohjoisnurkasta koneen alta sekä koneen vierestä (piirros 6). Tästä kohdin lattialaudat ovat läpeensä lahot. Ilmeisesti lattian painuttua on seinävierille naulattu neljän tuuman lauta peittämään lattian ja seinän väliin syntyntä rakoa. Samanlainen lauta on laitettu sisäpuolelle myös pystynurkkiin. (KUVA 7 12-13)

Massiinahuoneen lattia avataan. Seinäviertä kiertävät laudat irroitetaan ja merkitään. Lattialaudat merkitään sitä mukaa kun ne irroitetaan ja samat merkinnät tehdään lattian piirustukseen (liite 1). Purkamisen aloitetaan masiinan vierestä, pahiten vaurioituneesta kohdasta. Laudoitusta puretaan aluksi vain sen verran, että päästään arvioimaan lattiankannattajien kunto. Lahonneet kannattajat korvataan samankokoisilla kannatushirsillä. Lattialaudoista uusitaan vain ne osat, jotka ovat lahonneet käyttökelvottomiksi. Nykyiselläänkin lattialaudotuksessa on käytetty lyhyitäkin laudanpätkiä, joten lahovikaisesta laudasta poistetaan vain lahonnut osa kuitenkin siten, että vanhan ja uuden laudan päät ovat tukevasti kannattajien päällä. Koillisseinän vierellä olevaa korokeosaa käsitellään kokonaisuena ja tunkataan ylös päin tarvittaessa.

Kun lattialistat on purettu, määritellään lattian alkuperäinen korkeus, joka säilytetetään korjauksen jälkeenkin samana. Ennen latti an korjausta on massiinahuone tyhjennettävä ja sen runsaalle esineistölle löydettävä sopiva säilytyspaikka korjauksen ajaksi.

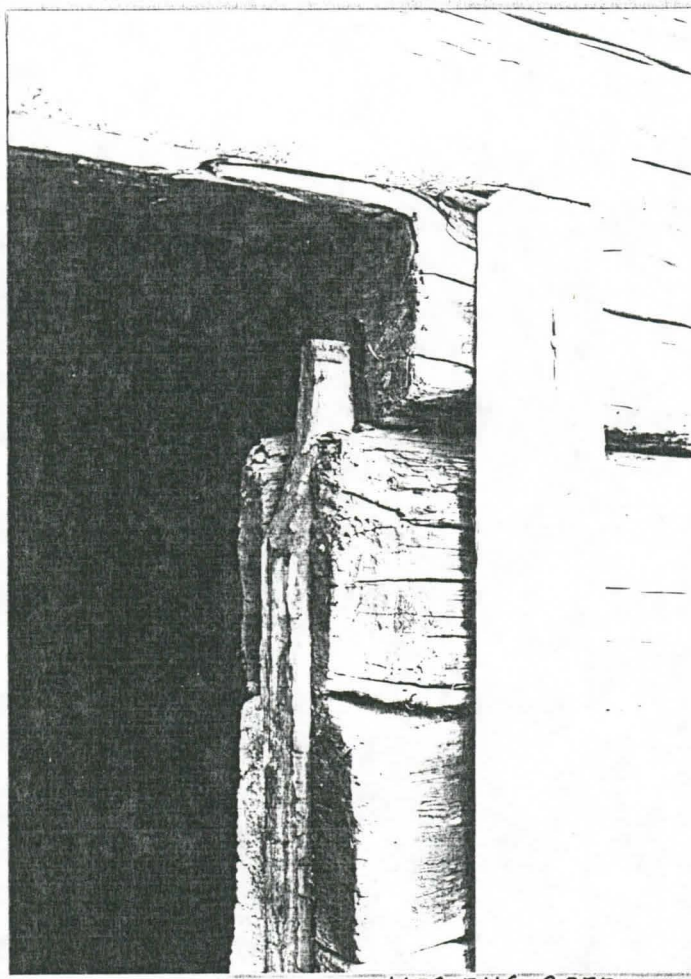
NEG. RHO. 95553

Ruumenhuoneen ovi on lautaovi, jossa on puunauloilla kiinnitettyt pienat sisäpuolella. Pienojen kiinnitystä on vahvistettu naulaamalla ulkopuolelta. Oviaukon molemmiin puolin olevat vaarnat ovat kallistuneet rakennuksen luoteispäättyä kohti ja oven ja massiinuoneen välissä olevat hirrenpätkät ovat siirtyneet oviaukkoa kohden. Tällä ei kuitenkaan ole merkitystä oven toimivuuteen. Ovi ja sen vuorilaudat ovat hyväkuntoisia; sepäntekemät saranat ovat pinnasta ruosteessa, mutta toimivat. Ovessa on ulkopuolella rautainen haka. (KUVA 3)

3. RUUMENHUONEEN OVIKUKKO

Hirsirungon vaurioista ruumenhuoneen ovenpielen ylähirrestä irronnut vaarna on lähinnä esteettinen vaurio. Rakennus on mukautunut muutokseen eikä hirsiseinää ryhdistämällä todennäköisesti saada vaarna omalle paikalleen.

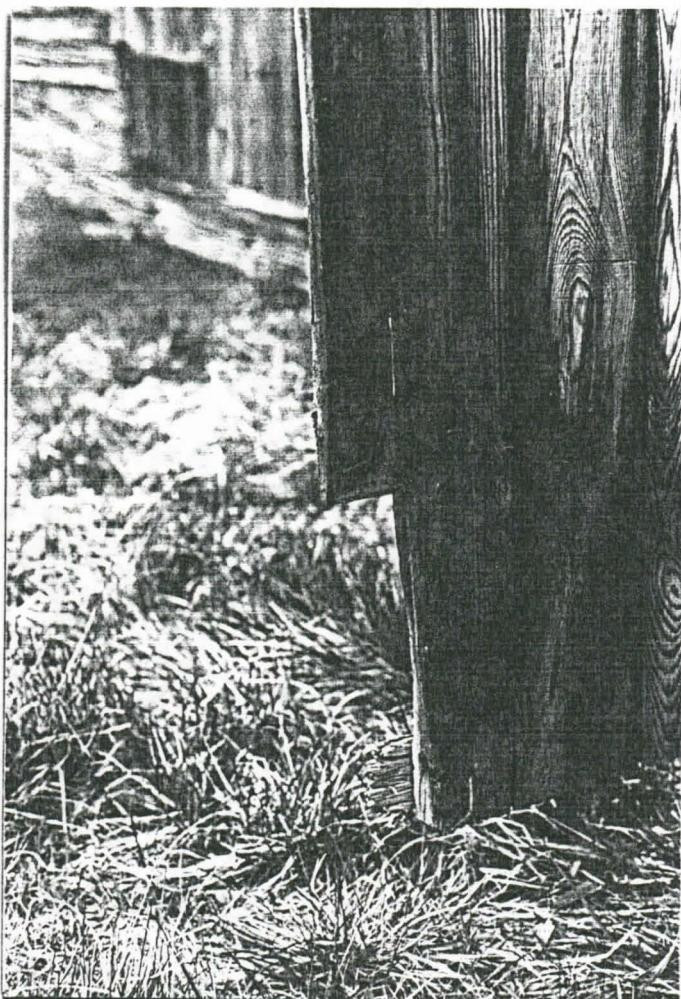
Massiinuoneessa on lautaovi, jossa on ulkopuolella neljä oven poikki kulkevaa nauloilla kiinnitettyä puupienaa. Oven sisäpuolelle on naulattu lisäksi vinotuki. Saranat ovat sepän tekemät. Ovi on suljettu abloy-riippulukolla. Ovi on painunut jonkin verran alas päin. Kauimmaisena saranoista oleva ovilauta on haljennut ja se on korjatta naulaamalla sivusta laudanpuoliskot yhteen. Laudan alaosa on lohjennut pala pois (kuva 2,6). Muuten ovi ja sen vuorilaudat ovat hyväkuntoisia. Saranat ovat ruostuneet jonkin verran. Lukko on kärsinyt ulkoilmassa olost ja toimii hyvin nihkeästi.

6. MASSIINAHUONEEN OVI NEG. RHO 95563

Massiinahuoneen oven haljenneen laudan korjaus tarkistetaan (irronneet laudanpuoliskot on naulattu yhteen; naulaus korjataan). Lohkenneen laudanpalan paikalle laitetaan paikka, joka kiinnitetään naulaamalla pienoihin.

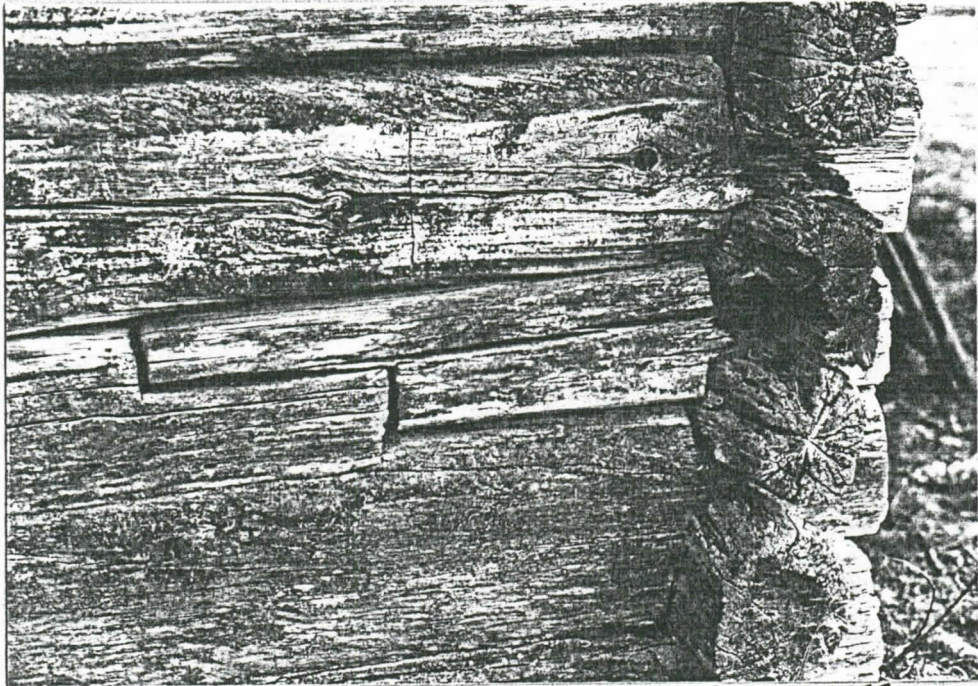
7. KOIKLISSEINÄN 3. HIRSI (ALHAALTA NEG. RHO, 95558
PÄIN); HIRSIPAIKKA POHJOISNURKASSA

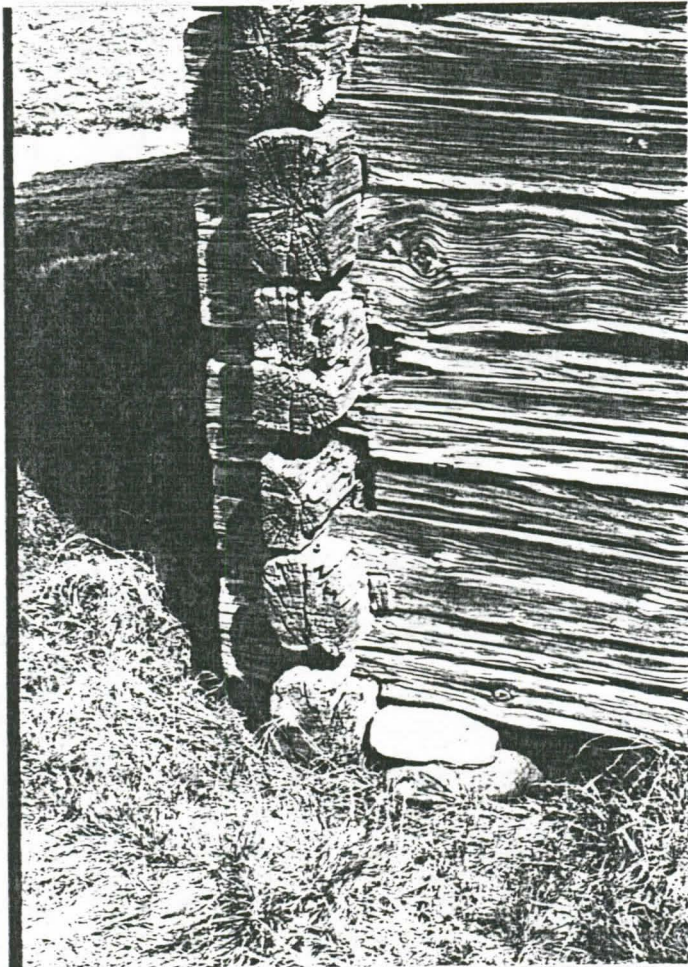
8. LÄNSINURKKA NEG. RHO. 95555

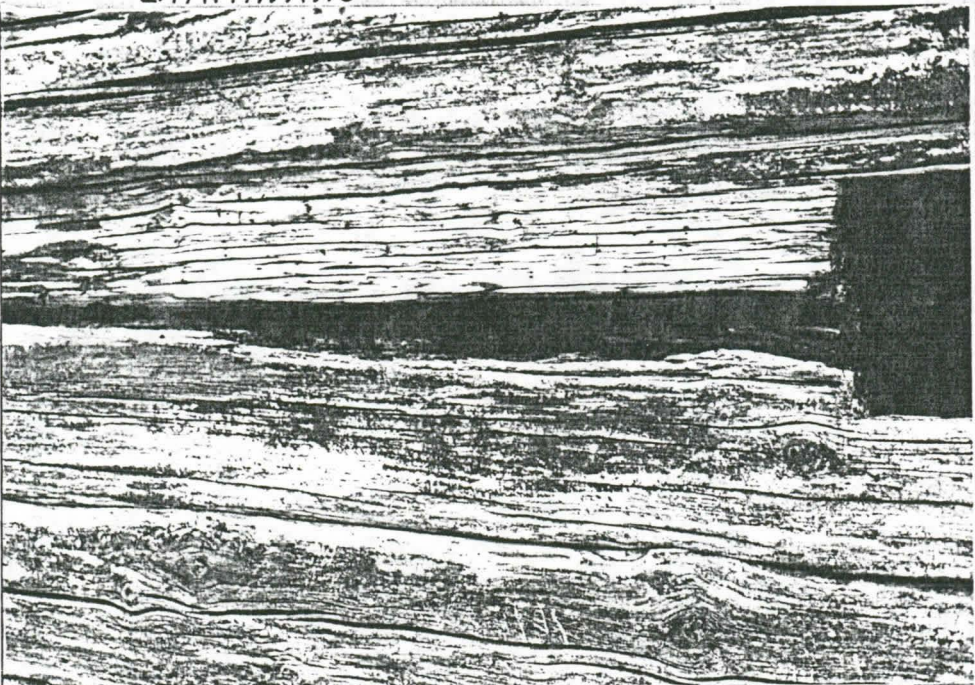
9.

KOILLISSEINÄ;
VESITASKU JA
LÄHO - JA HYÖN-
TEISVAURIO

Ruumenhuoneen koillisseinän vesitasku (hirsi 6) paikataan käyttäen puutapeilla kiinnitettävää puupaikkaa (piirros 1-2). Paikkaus tehdään siten, että yllä oleva hirsi muodostaa tippanokan paikan yläpuolelle eikä sadevesi myöskään pääse valumaan paikan ja paikattavan hirren väliin.

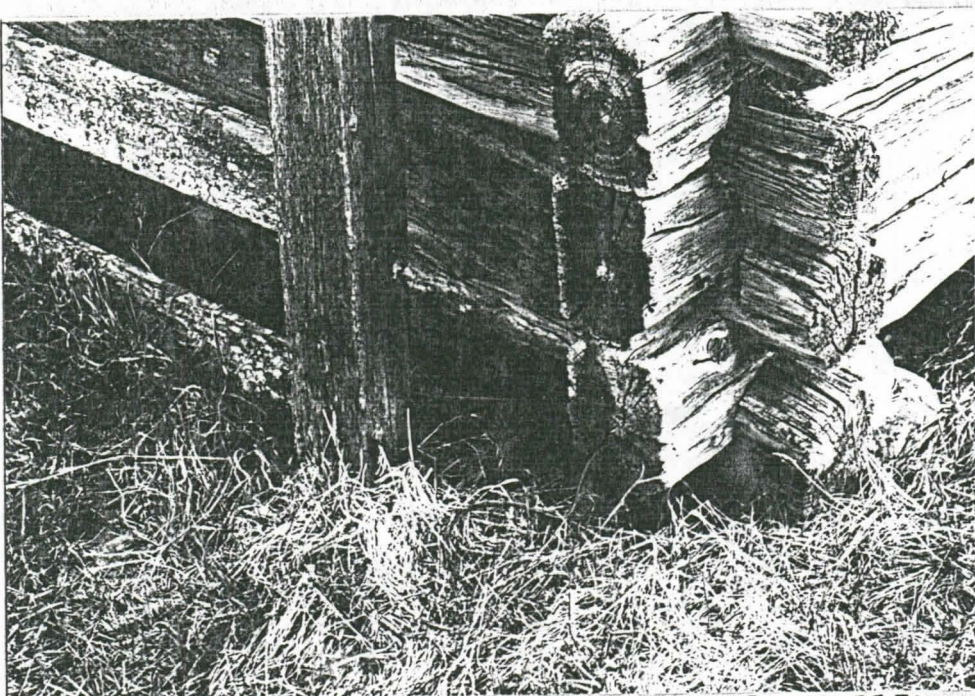
10.

LÄNSINURKKA

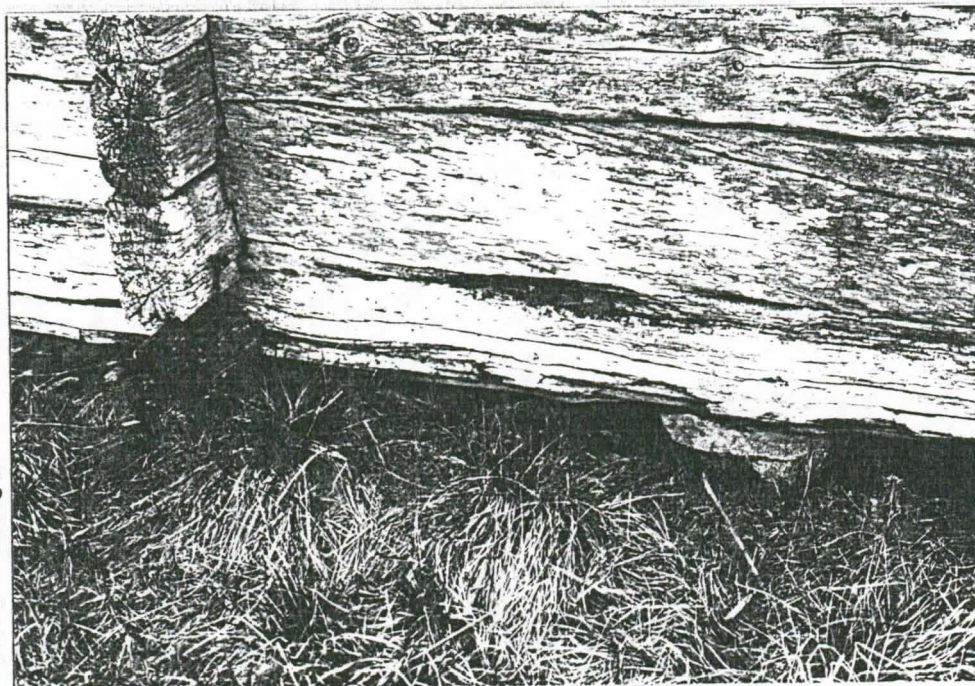
11.

RUUMENHUONEEN
KOILLISSEINÄN
ALAHIRSI; VESI-
TASIKU

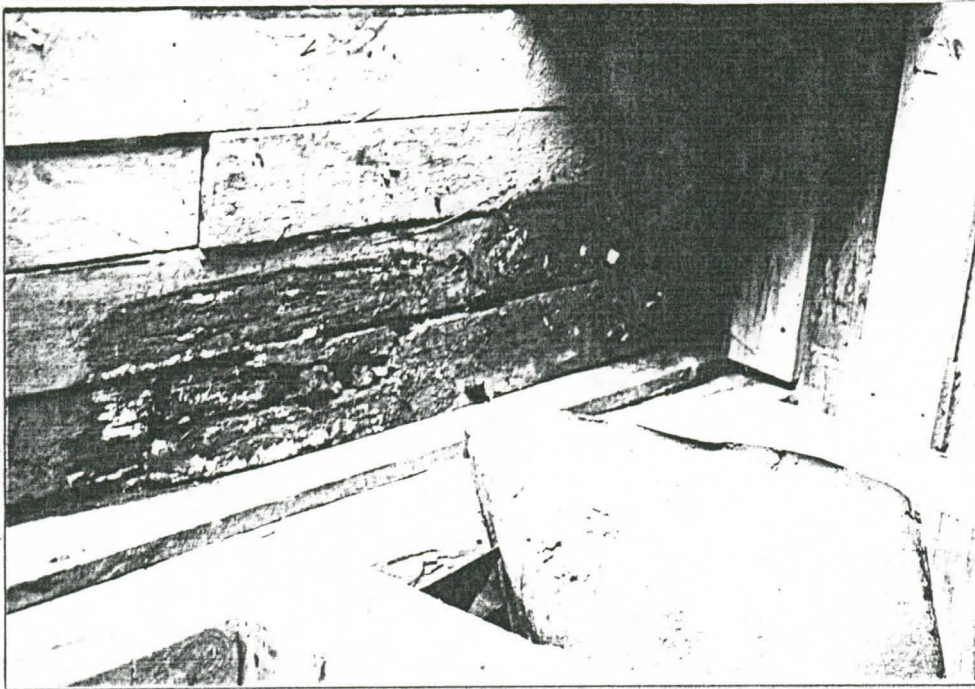
12. MASSIINAHUONEEN LATTIA; NEG. RHO . 95560
LAHOVAURIO
