MUSEOARASTO
RAKENTAMISTEKNINEN
ARKISTO

**Sauvon kirkon kalkkimaalausten ja rakennusteknillisten
tutkimusten konservointi- ja restaurointitöiden kertomus
vv 1970-71**

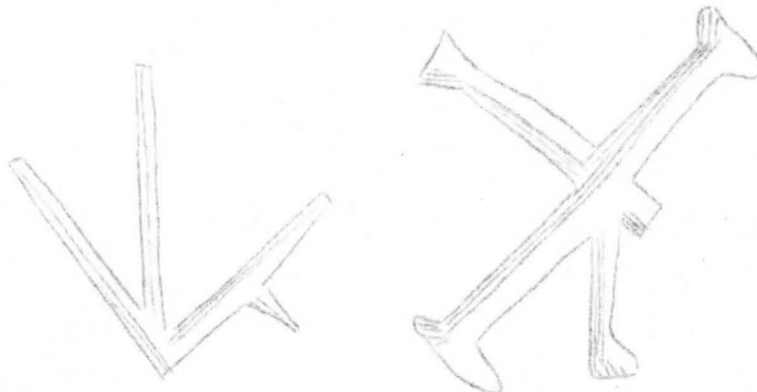
Eri tahoilla kirkkoa tavattiin korjaustöiden aikana ruodeti-
lissä, pilaritiileissä ja ikkunan sivujen muurauksissa tiilien
pintaan ennen polttoa saveen tehtyjä, uurrettuja puumerkkejä.
Lisäksi puumerkkejä on kaiverrettu luonnollisesti kirkon penk-
keihin, kuten esimerkiksi etelälehterin alapuolella ensimmäisenä
olevan penkin jalkalaudassa olevat puumerkit 1:1

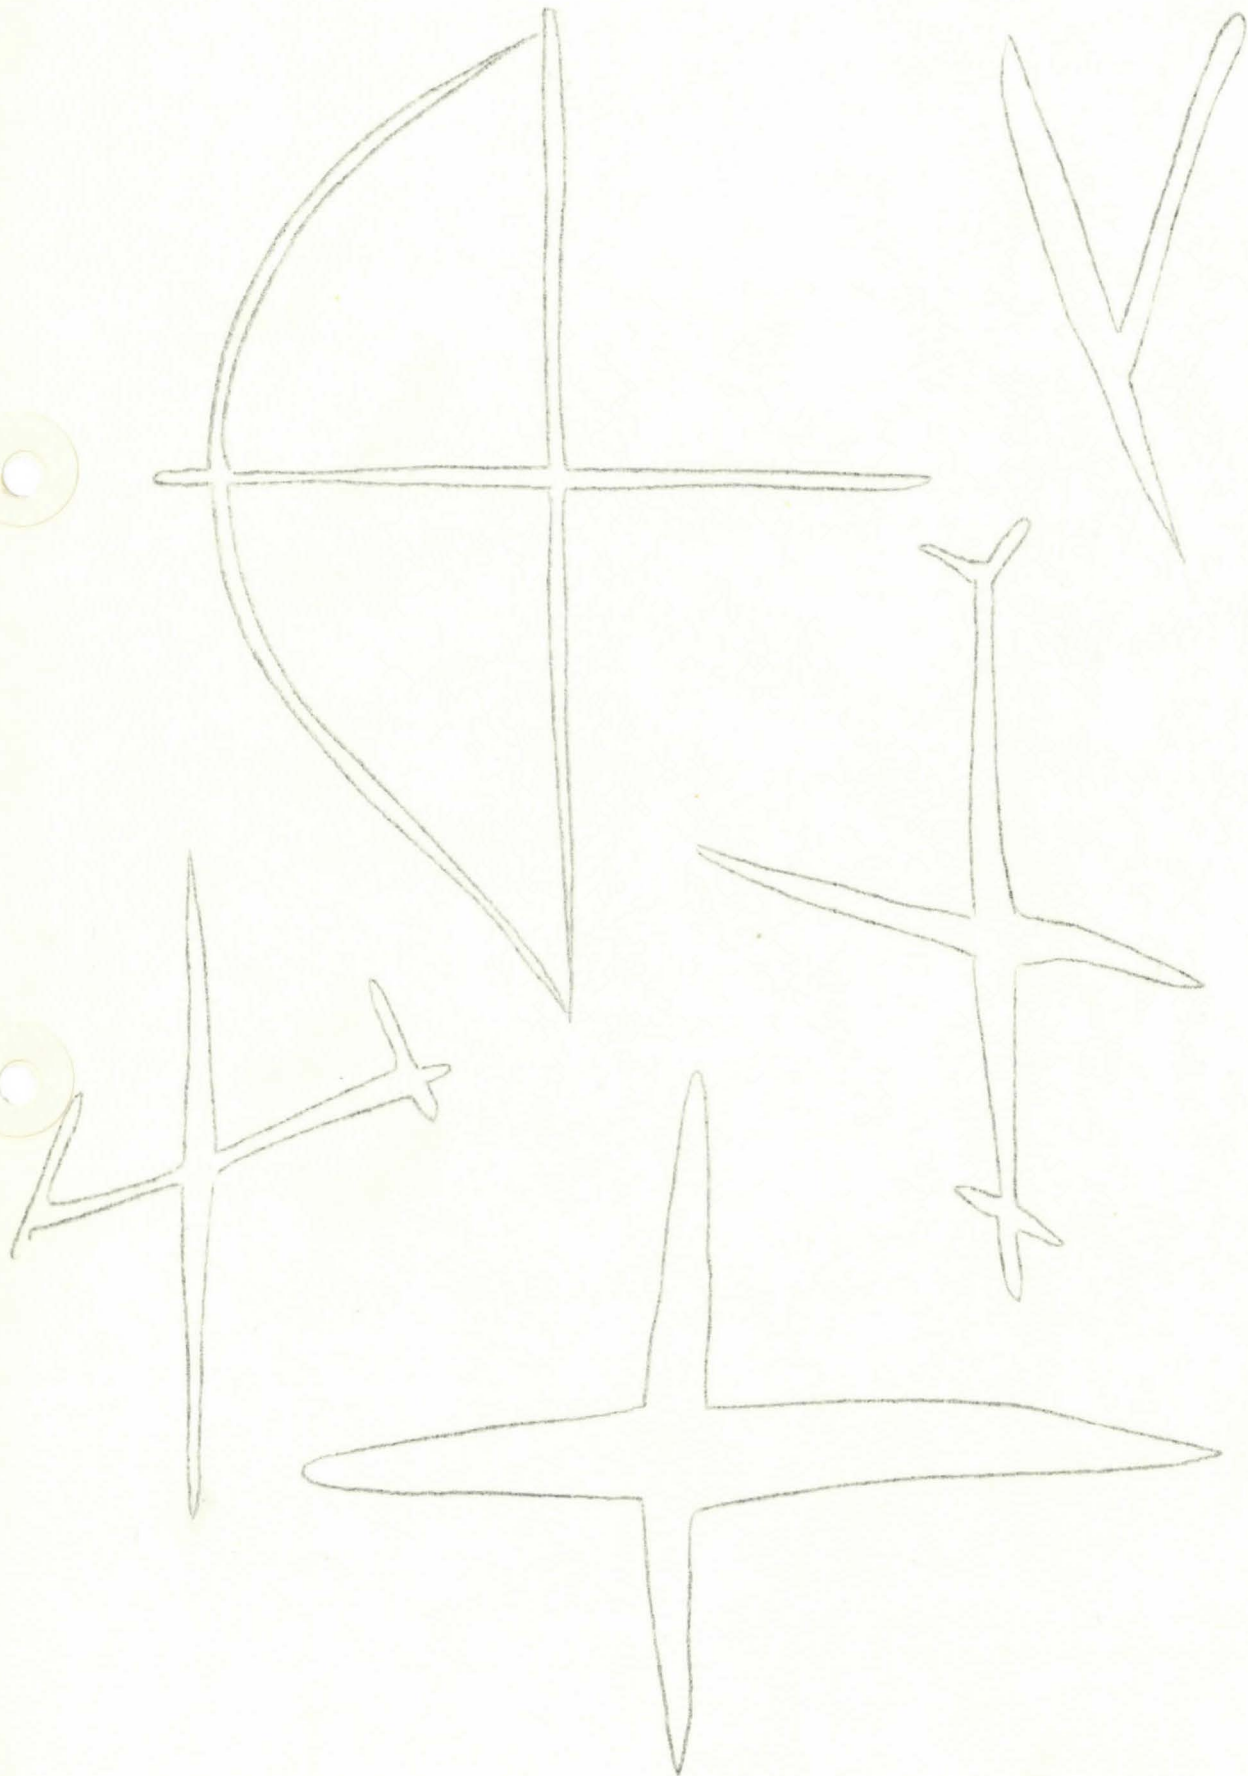
Asehuone Puumerkkejä lattiatililissä. Tiilien koko n. 17 x 27 cm.

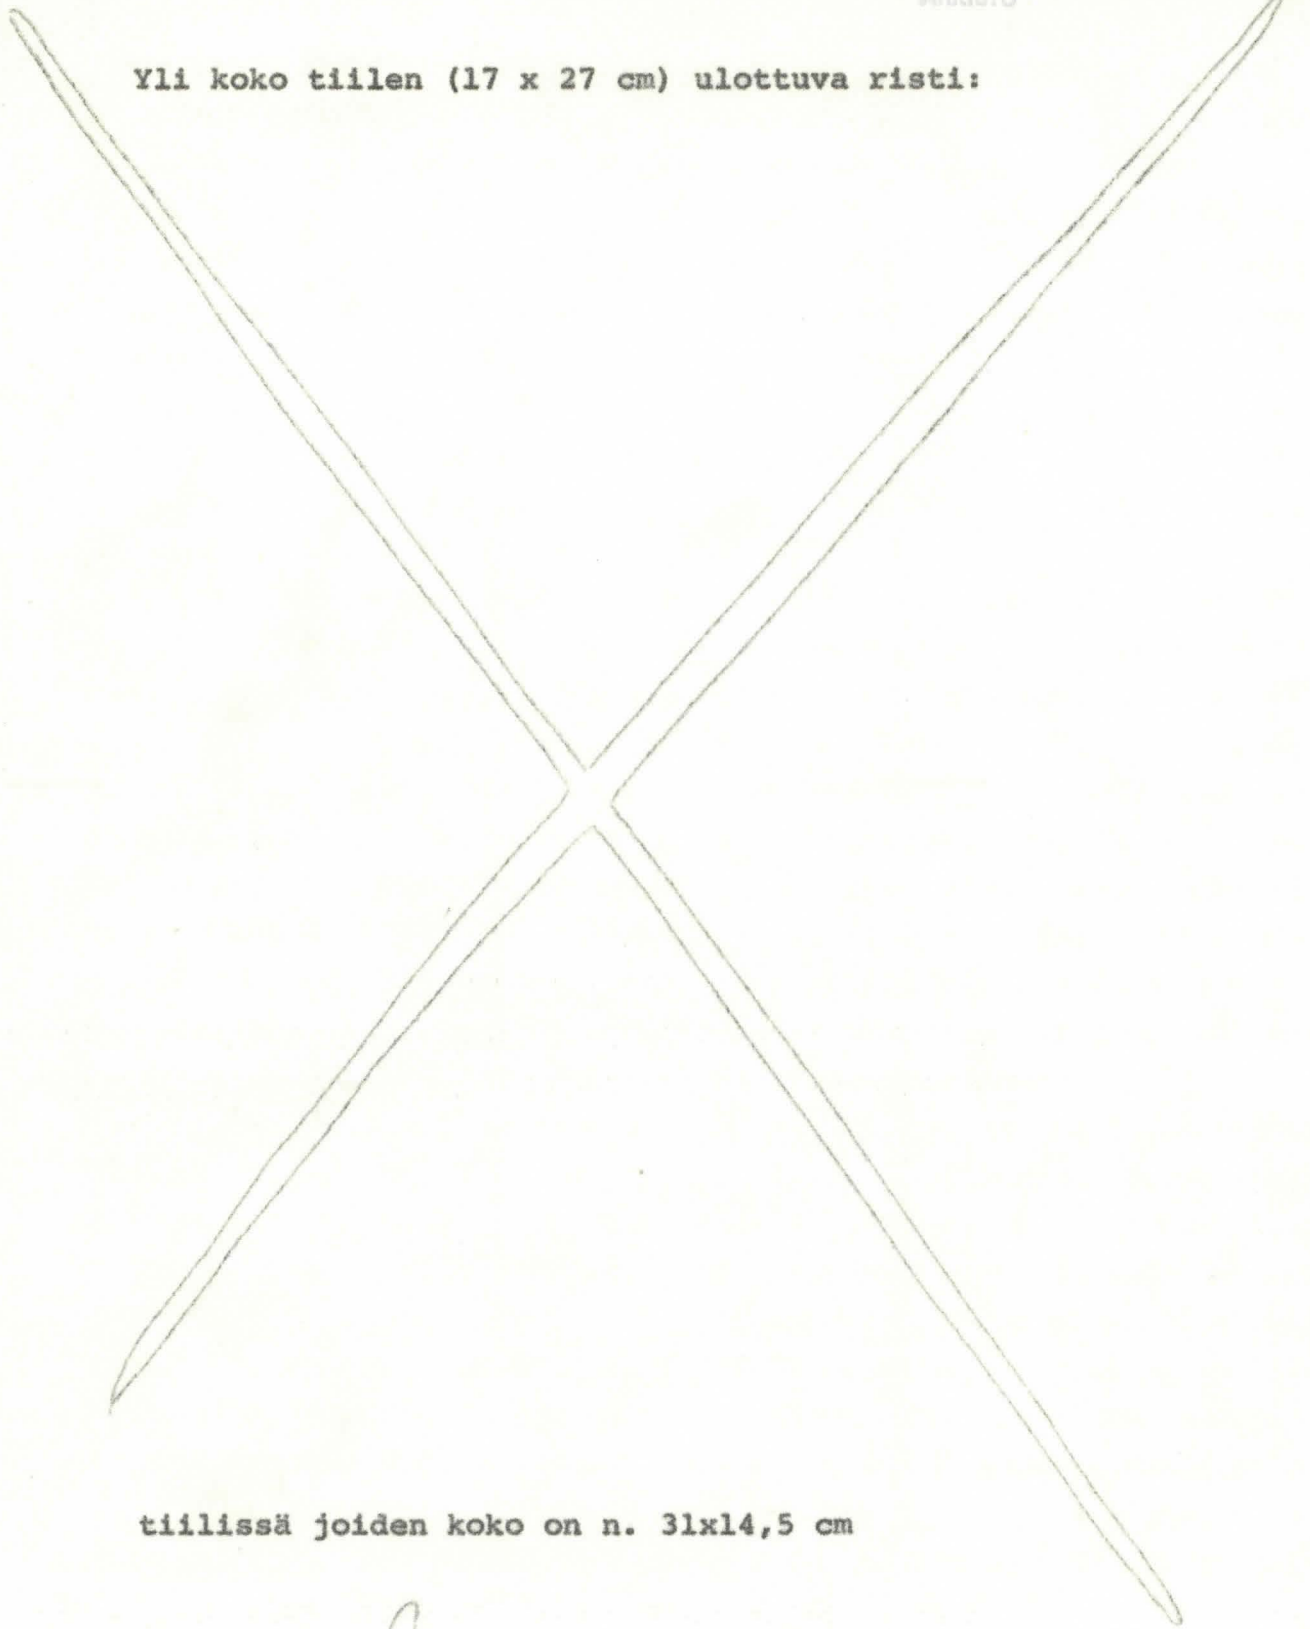
Yli koko tiilen (17 x 27 cm) ulottuva risti:

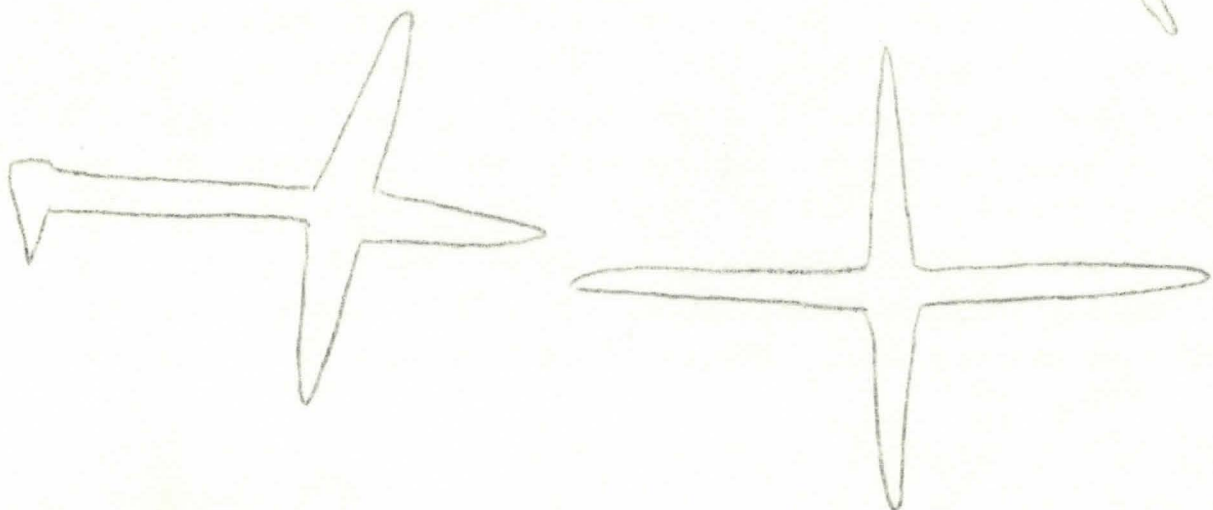
tiilissä joiden koko on n. 31x14,5 cm
