**HAAPAKOSKEN MASUUNIN RESTAUROINTI**  
- Kertomus vuosien 1997-99 töistä

**Karim Peltonen**  
Museovirasto / rakennushistorian osasto

**Pieksämäen mlk, Haapakoski  
Masuunin restaurointi**

**Museoviraston rakennushistorian osasto 1997 - 1999**

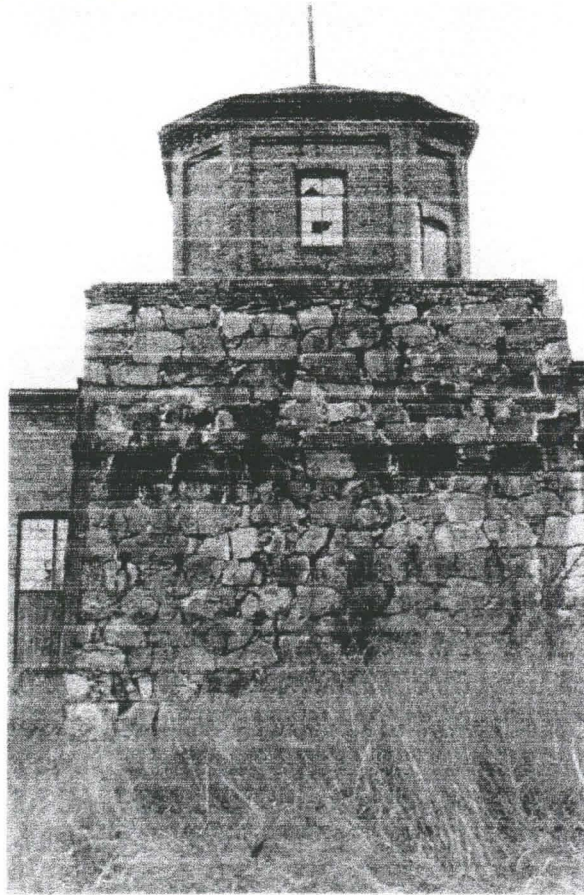
Haapakosken masuuni  
ennen sortumista  
kuva MV/RHO

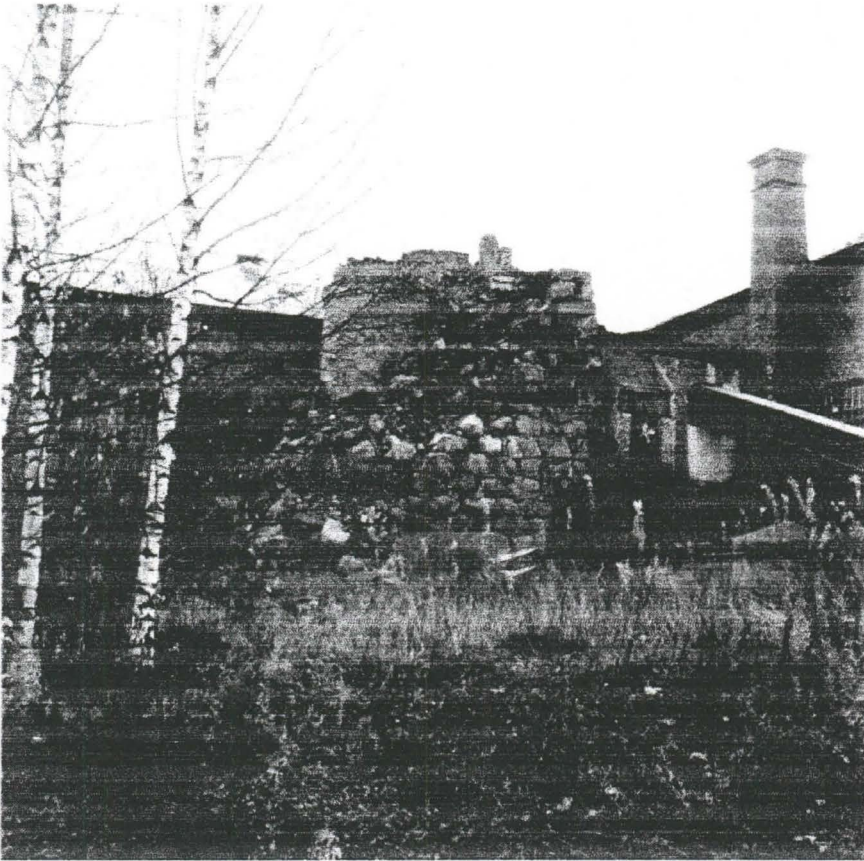
Masuuni sortumisen jälkeen. Kuva: MV/RHO
