Espoo Kallvik Magasinudden tarkastuskäynti 30.5.2005 **Historiallisena ajan lastauspaikka ja rakennuksen kivijalka**

Espoo Kallvik Magasinudden tarkastuskäynti 30.5.2005

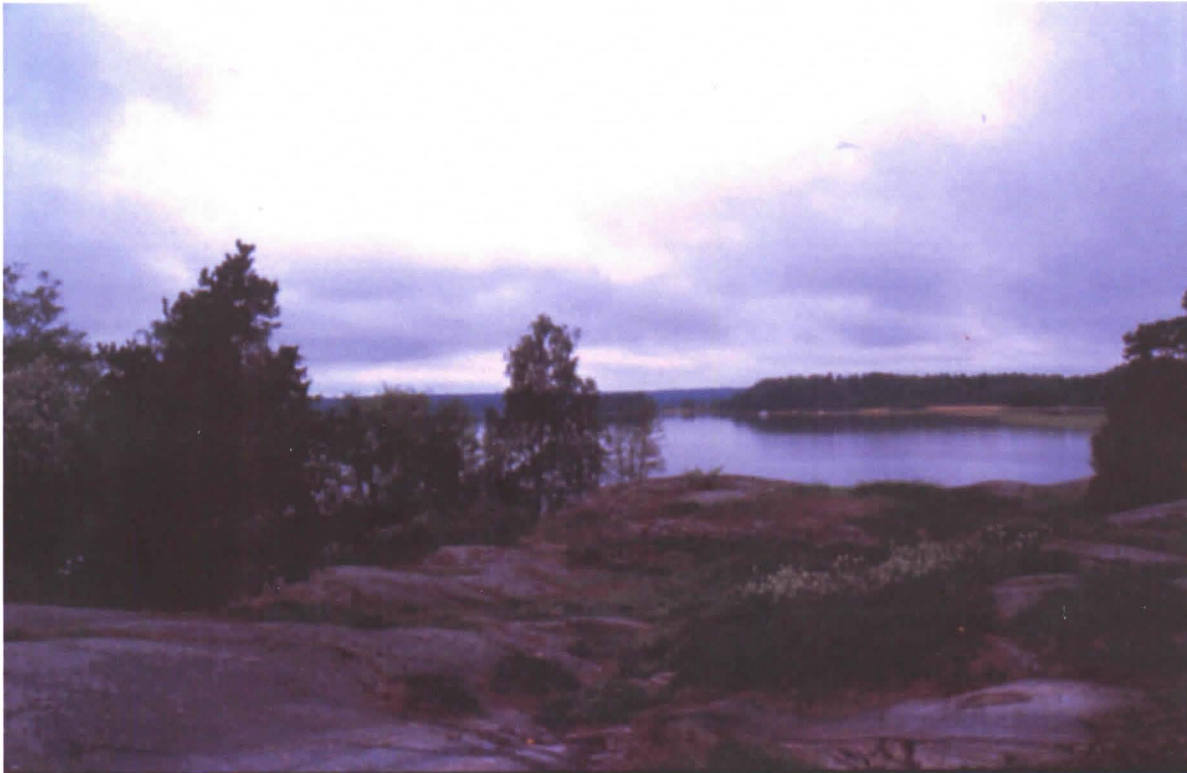
Niemen pohjoiskärjessä, avokallion eteläpuolella on lehtipuita, vadelmaa ja nokkosta kasvava rinne. Rinteen pohjois- ja länsireunalle on hiekasta kasatut maavallit. Kasvillisuuden peitossa on pohjois- ja itäreunalla jäljellä kivijalkaa. Se on tiiviisti ladottu noin 50 x 50 – 60 x 100 cm kokoisista kivistä. Itä-länsisuuntaisen rakennuksen koko on noin 9 x 6 metriä. Rakennuksen pohja on kuopalla ja sen pinnassa oli mm. tiilimurskaa, vihreää pullolasia ja taottu rautanaula. Kairausten perusteella rakennuksen sisäpuolella oli noin 30 cm paksu tummanruskea mullansekainen savi, jonka alla oli vielä tiilimurskaa. Rakennuksen kivijalka saattaa liittyä 1750-luvun kartassa olevaan makasiinirakennukseen.

Kuva: Niemen kalliosta pohjoisranta. Oikeassa reunassa puiden kohdalla sijaitsee rakennuksen perustukset. Kuvattu idästä. PH.

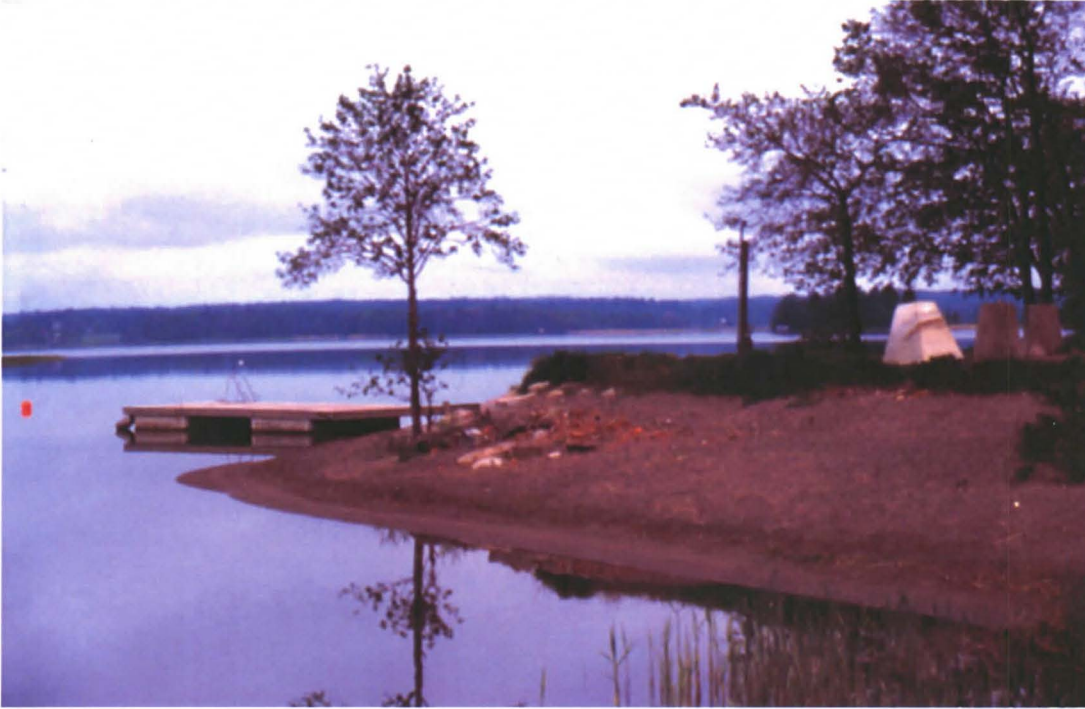
Pukukopin edustalla sijaitsee puinen uimalaituri, jonka pohjoispuolella on erotettavissa sameasta rantavedestä vielä puupaaluja. Koko rannan vesialueella oli asetettu kuitukangas, jonka päälle on tuotu vielä hiekkaa. Meren pohjassa on paikoitellen hyvin runsaasti tiilen paloja. Puisen uimalaiturin itäpuolella on kivrakenteen jäännökset, jotka oli ladottu suurista lohkotuista ja poratuista kivistä. Rakenteen liittyy kivien alla oleva puu sekä tiilimurskaa ja tiilen paloja. Rakenne on lähellä rantaviivaa ja saattaa liittyä vanhaan laturiin. Pukukopin koillispuolella oli kivikasa. Hiekkarannalla on paikoitellen runsaasti tiilimurskaa. Rannalle on tuotu myös uutta hiekkaa.

Kuva: Uimarantaa ja mahdollisen laiturin jäännökset. Kuvattu kaakosta. PH.

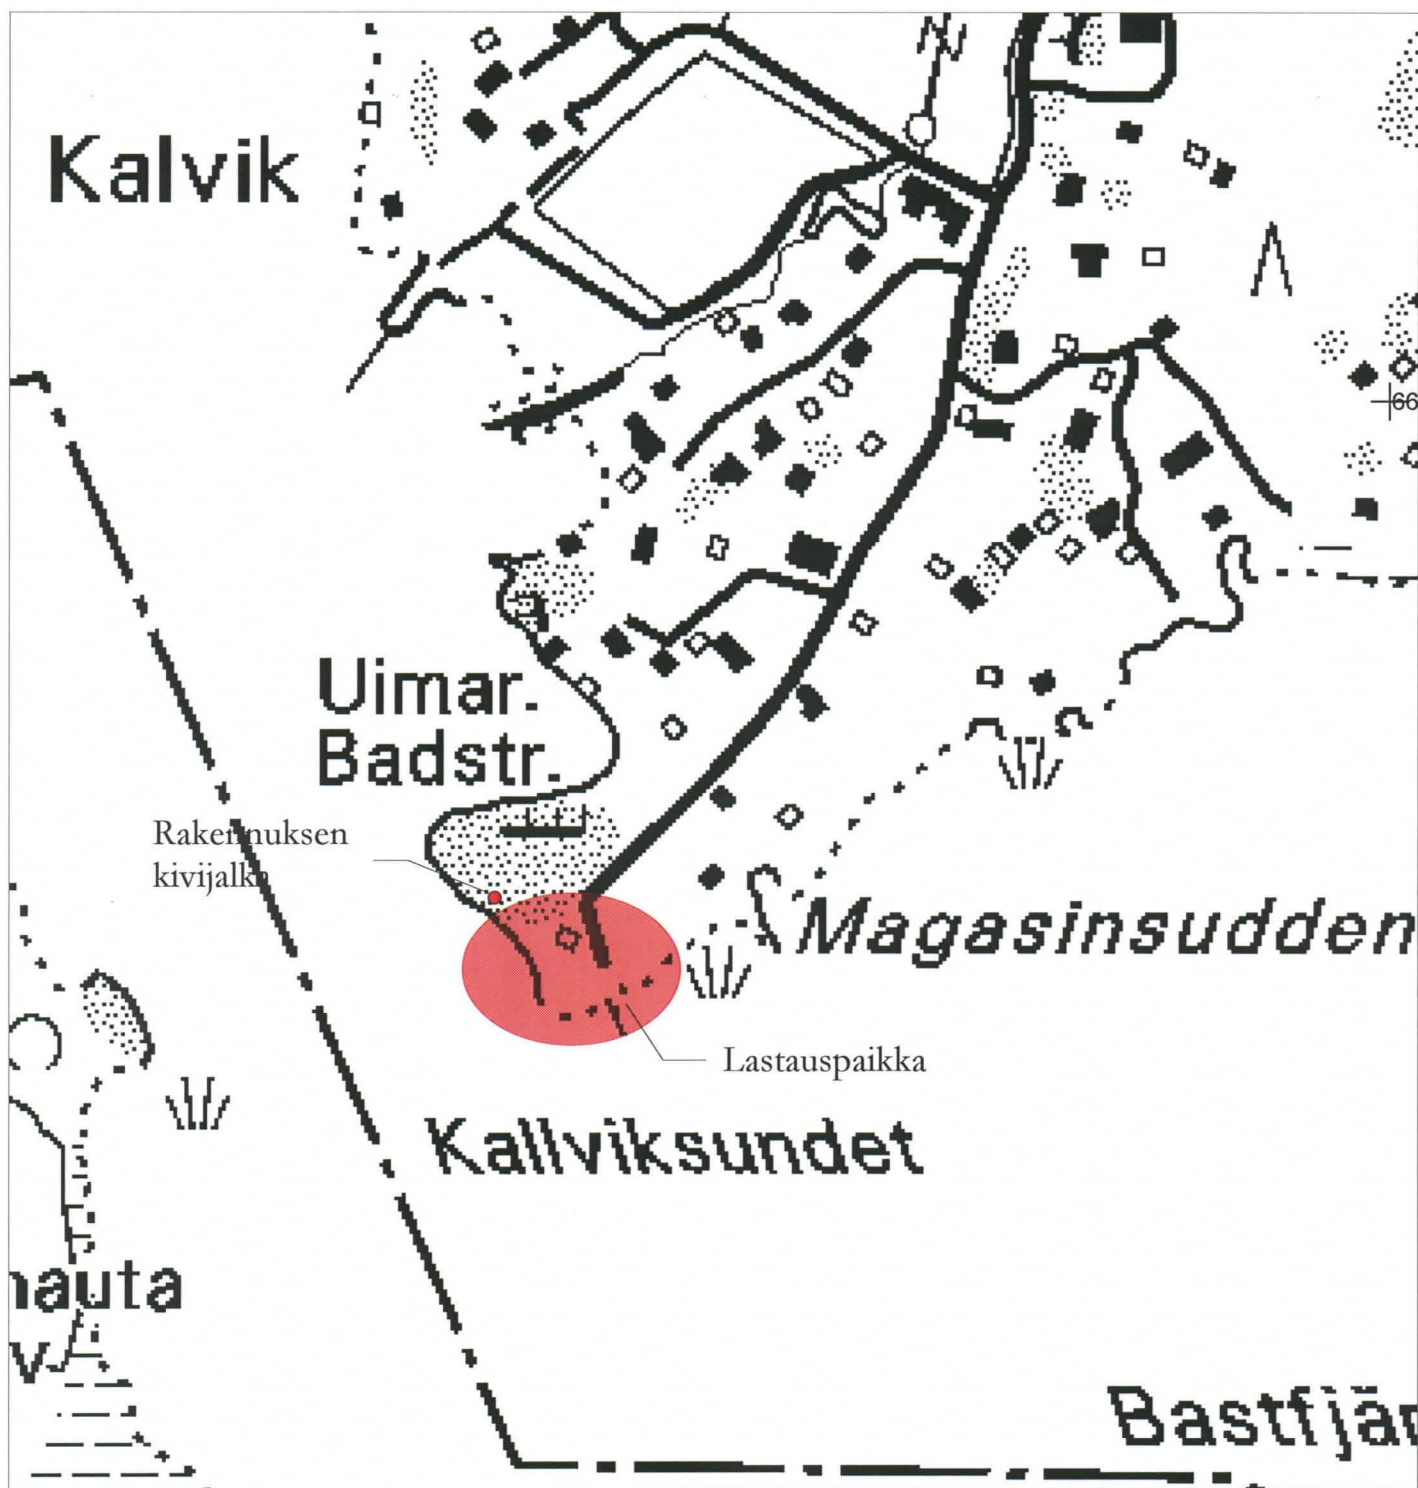
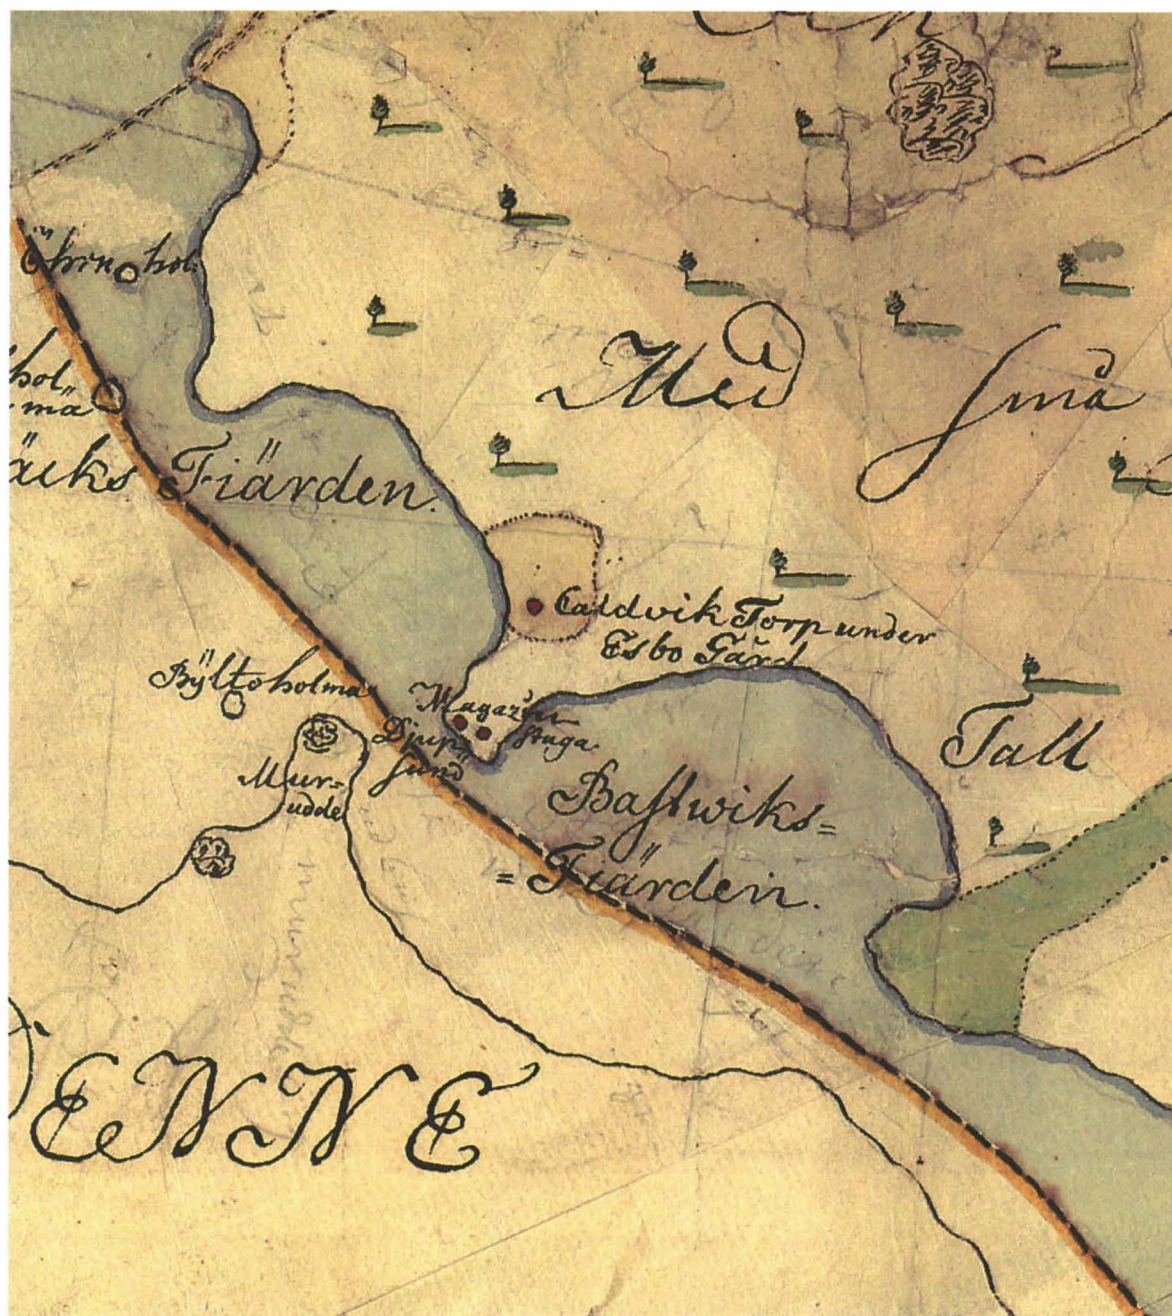
Vuoden 1750 Espoon pitäjän karttaan on merkitty makasiini ja tuparakennus.
