**Tarkastuskertomus maastokäynnistä Helsingin Kivikon ensimmäisen
maailmansodan aikaisille linnoitteille 7.11.2007**

John Lagerstedt

Apulaistutkija, HuK
Museovirasto
rakennushistorian osasto

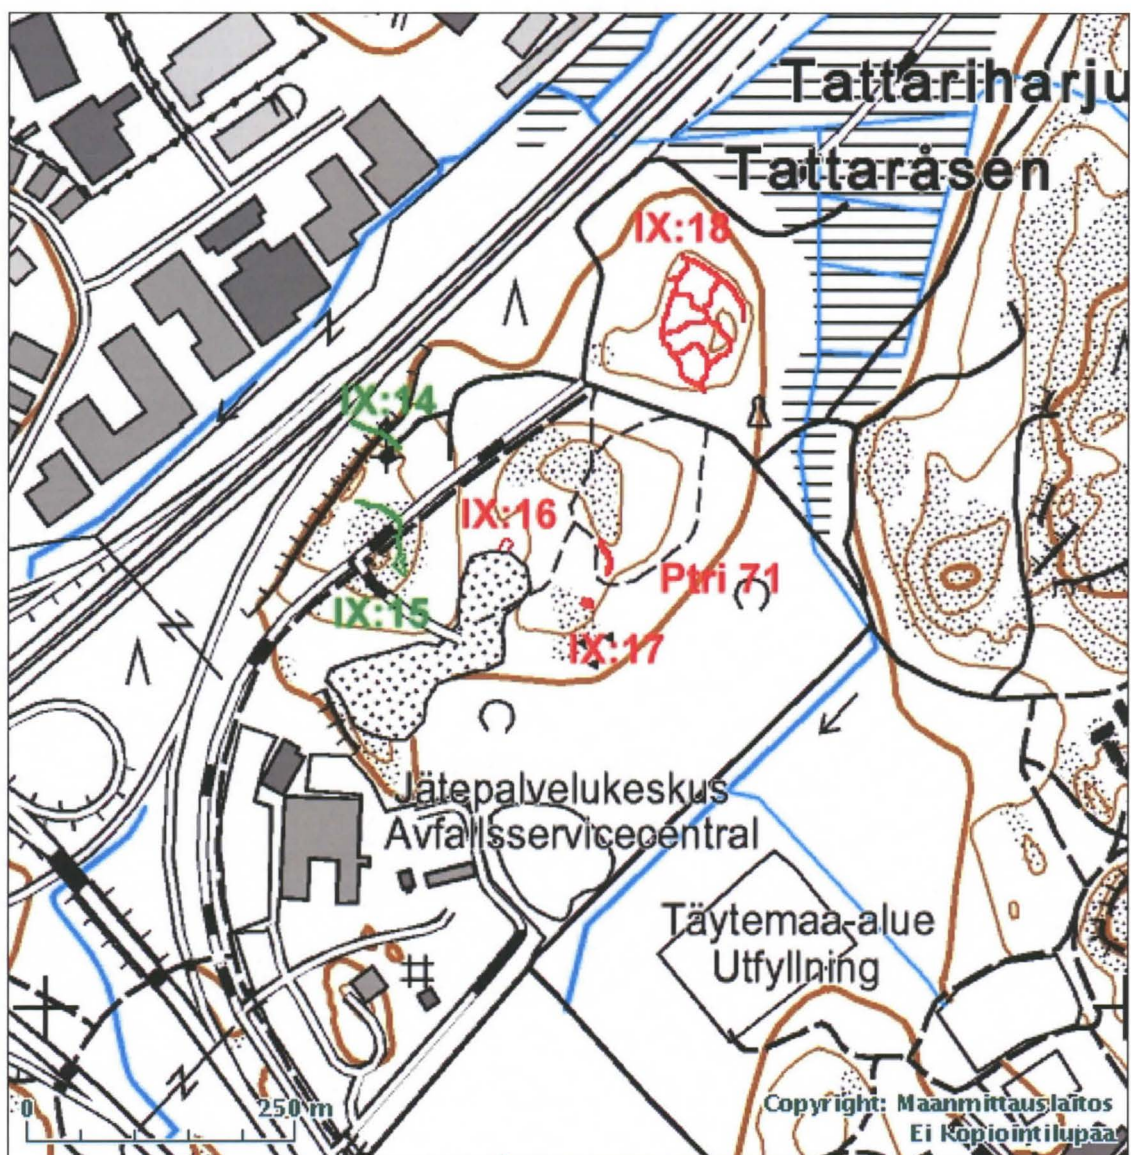
LIITE 2 LINNOITTEET

(Vihreällä merkityt kohteet olivat jo tuhoutuneet)

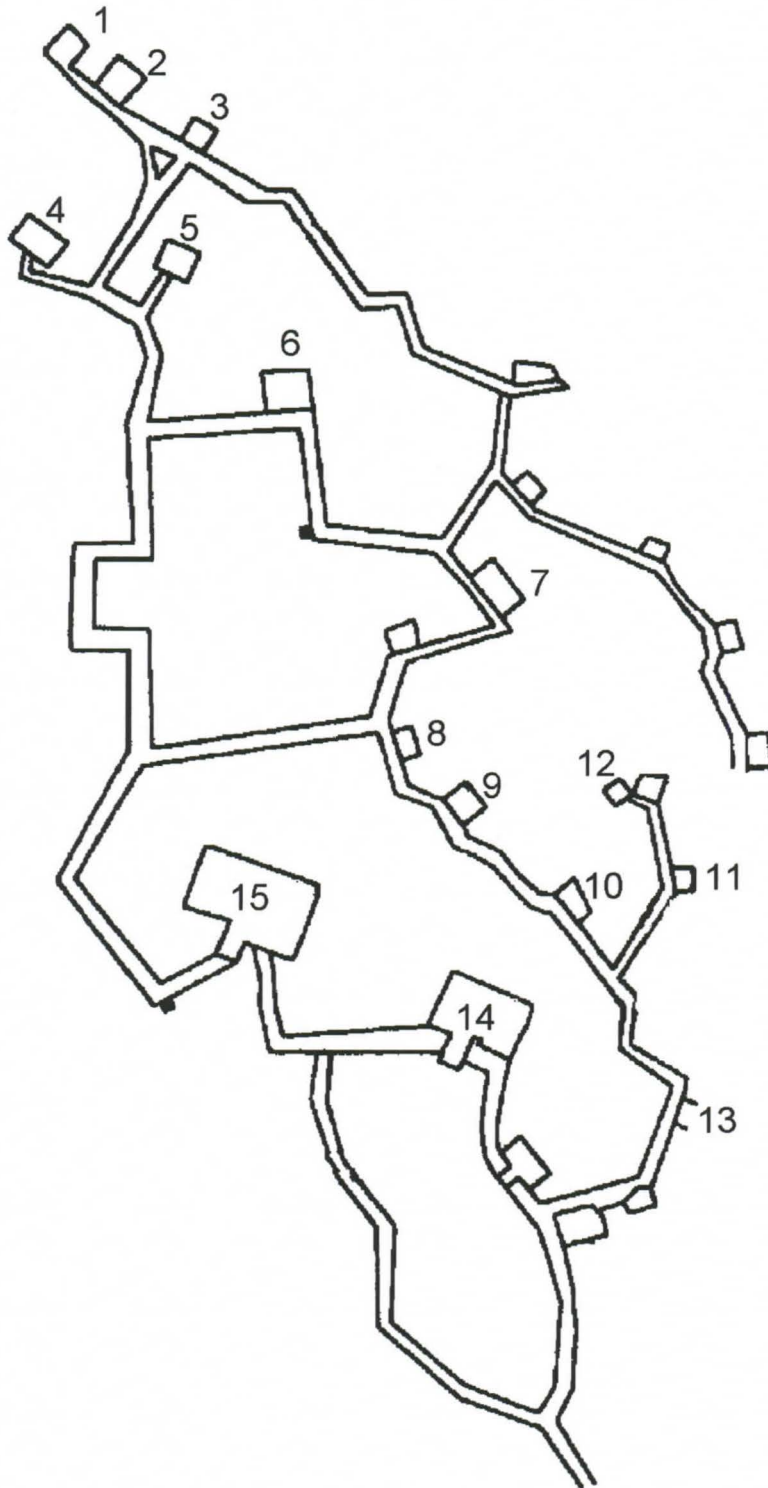
LIITE 3 PUOLUSTUSASEMA IX:18

Pohjakartta Sirkku Laineen rakennusviraston inventoinnista³. Maastokäynnillä oli jäljellä ainoastaan karttaan merkityt numeroidut rakenteet ja vähäisiä osia taistelu- ja yhdyshaudoista.

Tarkastuskäynnillä oli puolustusaseman koillisosa panostettu räjähdysaineella eikä sitä voitu tutkia. Betonirakenteet oli kaivettu esille ja suojahuoneiden ja asemien sisäosat oli muutamia poikkeuksia lukuun ottamatta tyhjennetty. Sisäosat olivat kuitenkin veden täyttämiä.

Betonirakenteet oli valettu, siten että suojaa tai asemaa varten oli kaivettu maahan suurikokoinen kuoppa, joka oli alaosastaan louhittu kallioon. Betonimuottilaudoitus on tehty rakenteen sisä- ja ulkopuolelle, mutta kallion kohdalla muottilaudoitus on ollut vain sisäseinissä. Suojahuoneiden ja asemien ulkoseinien vahvuus oli 90 cm. Kaikki betonirakenteet olivat hyvässä kunnossa. Kattorakenteista ei ollut enää jäännöksiä jäljellä.

1. Kallioon louhittu rakentamaton kuoppa, joka oli osittain maan täyttämä.
2. Betoninen C-tyypin tähystysasema. Tähistysaukon keskisuunta 30°. Sisäänkäynti mutkitettu kaarevilla seinillä.

3. Konekivääriasema. Avoin takaosastaan. Ampuma-aukon pystysuorat teräskiskot jäljellä.
4. Betoninen suojahuone. Sisäänkäynti nurkassa. Koko 3 x 3 m.
5. Betoninen suojahuone. Sisäänkäynti nurkassa. Koko 3 x 4 m, korkeus 2 m, kalliolattia.

6. Betoninen suojahuone. Sisäänkäynti nurkassa. Koko 2 x 3 m. Oviaukon puukarmista osa jäljellä.
7. Betoninen suojahuone. Koko 2,5 x 3 m, korkeus yli 2 m.

8. Betoninen suojahuone. Sisäänkäynti nurkassa. Koko 4 x 2 m.
9. Betoninen suojahuone. Sisäänkäynti nurkassa. Koko 4 x 2 m.
10. Betoninen suojahuone. Koko 2 x 3 m.

11. Betoninen C-tyypin tähystysasema. Koko 0,9 x 1,5 m. varustettu mutkitetulla sisäänkäynnillä.
12. Betoninen suojahuone. Koko 2 x 2 m.
13. Konekivääriasema. Varustettu takaseinällä ja 0,9 m leveällä oviaukolla.

14. Kolmihuoneinen suojahuone. Kukin huone on kooltaan 3 x 5 m. Korkeus n. 3 m. Sisäänkäynti on ollut keskimmaisessä huoneessa. Läntisin huone oli täynnä maata. Itäisimmässä huoneessa oli ulkoseinässä ikkuna-aukko ja takaseinässä kaareva syvennys uunia varten.

15. Kolmihuoneinen suojahuone. Kukin huone on kooltaan 3 x 5 m. Korkeus n. 3 m. Läntisin huone on varustettu ikkuna-aukolla. Keskimmainen huone on varustettu sisäänkäynnillä ja siitä pääsee myös läntisimpään huoneeseen. Itäisin huone on varustettu omalla sisäänkäynnillä. Kaikki sisäänkäynnit sijaitsevat 2 m leveässä käytävässä, joka on ollut katettu.
