MUSEOVIRASTO, MUINAISJÄÄNNÖSTEN HOITOYKSIKKÖ: HOIDON JA KÄYTÖN TARKASTUS

VASTAANOTTAJA: ULLA-RIITTA KAUPPI, MUSEOVIRASTO
LÄHETTÄJÄ: PÄIVI MAARANEN, MUSEOVIRASTO
ASIA: TUKIKOHTA XVII, ASEMA 13: MAASTOKÄYNTI
PVM: 21.10.2002
KOPIO: RITVA KEKO, HELSINGIN KAUPUNKI/RAKENNUSVIRASTO

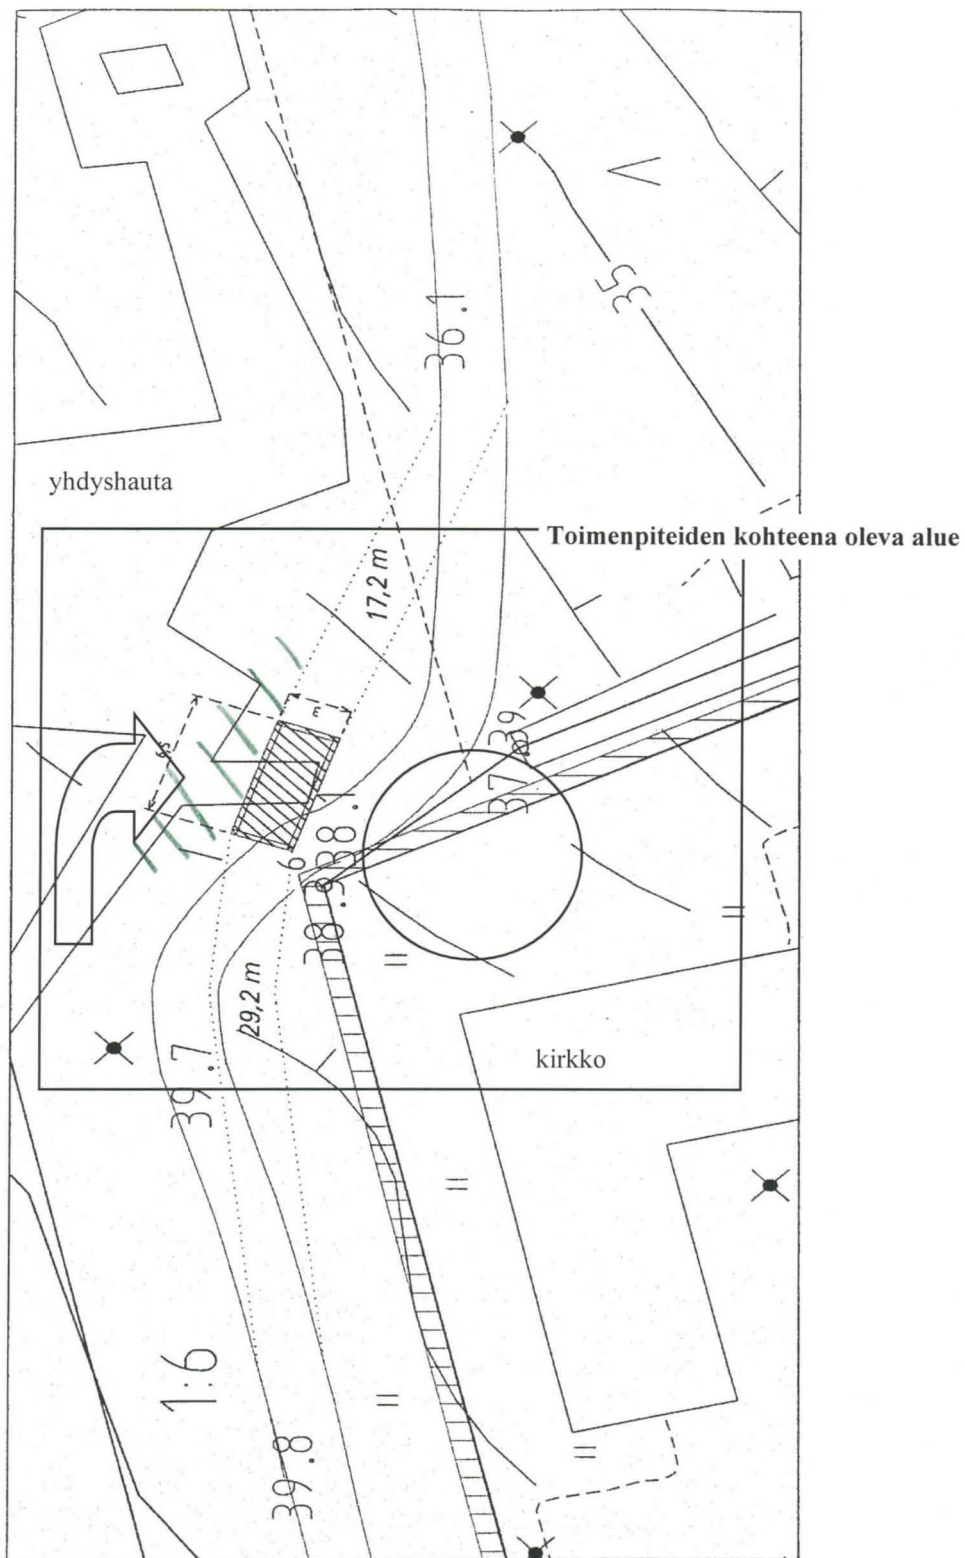
- oleva polku merkitty yhtenäisellä viivalla
- uusi polku merkitty pisteviivalla
- ehdotus mahdollisesta siltarakenteesta merkitty vinoviivoituksella
- ympyrä osoittaa väestönsuojan rakentamisessa suurinpiirtein tuhoutuneen alueen

Maastossa havaitun perusteella tehty alustava toimenpide-ehdotus, jonka mukaan siltarakenteen sijaan tehdään täyttö, missä jo nyt osittain täyttynyt hauta täytetään loppuun mutta nuolen osoittaman haudan alkuosa jää näkyviin. Turvarakenteita tarvitaan vihreällä merkittyyn osaan.
