HELSINKI

Konala, Kolsarintie 8 C

Ensimmäisen maailmansodan aikaisen Helsingin maalinnoituksen tukikohta XXVII:2
tarkastus 6.8.2014

Helsingin kaupungin museo

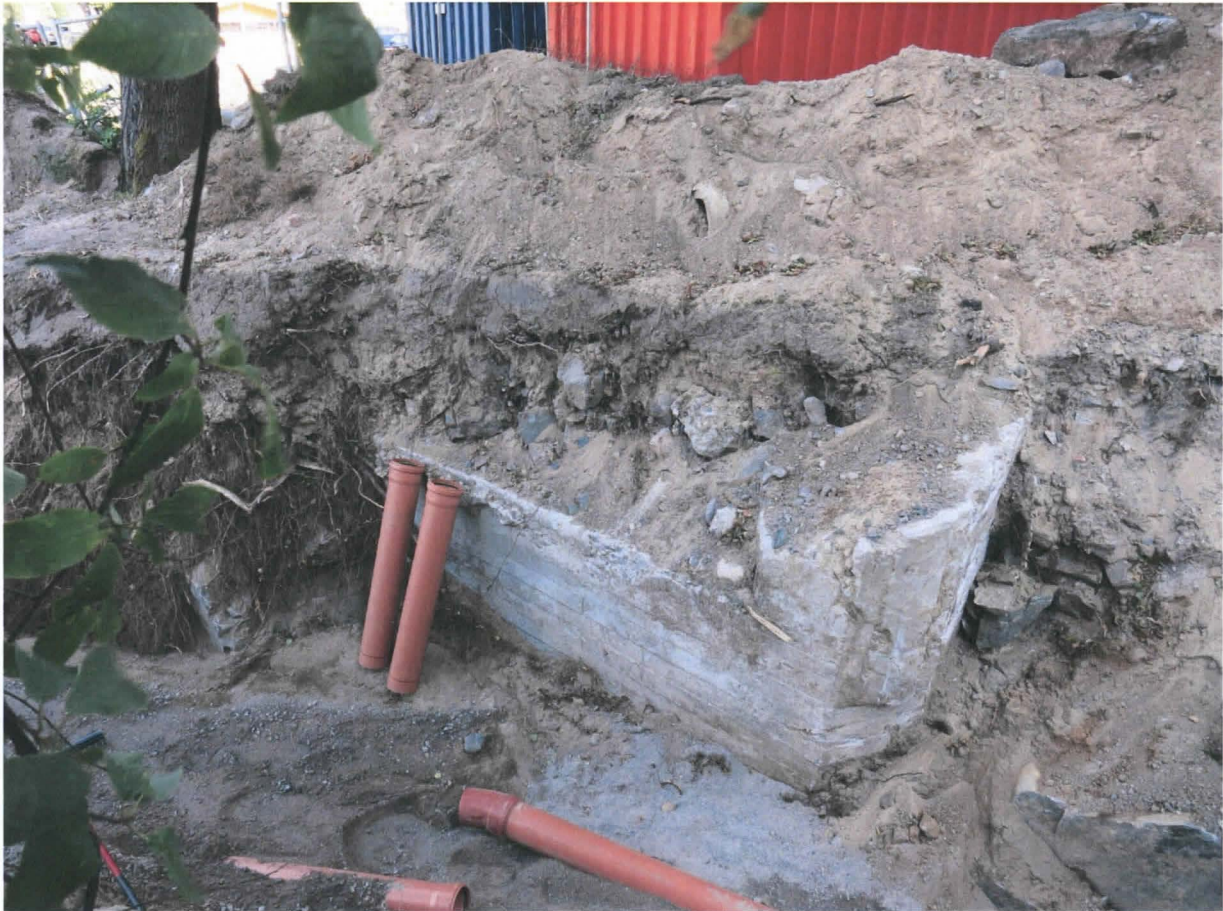
Kansikuva: Tukikohta XXVII, asema 2:n koillisin tulasema/suojahuone vesi- ja viemärikaivannon itäprofiilissa. Kuvaussuunta SE. 6.8.2014. Kuva: Markku Heikkinen. HKM/Helsinki, Konala 2014:23.

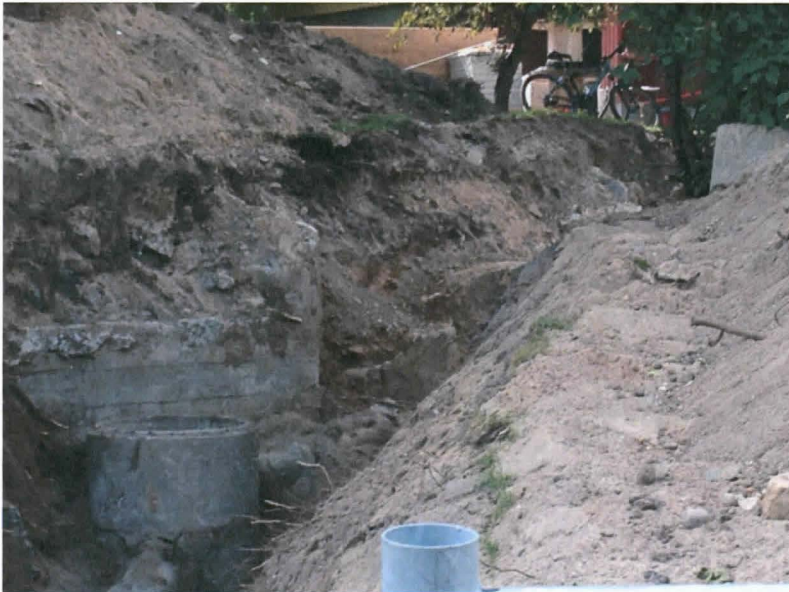
Harrastajan kuva havaitsemastaan tuliasemasta/suojahuoneesta kaivannon keskiosassa. Vasemmalla näkyy tuliaseman/suojahuoneen pohjoisseinää ja sen edessä vielä vanha viemärikaivo ja putket, jotka oli poistettu tarkastushetkellä. Kuvaussuunta SW. Kuva: Janne Berlin. HKM/Helsinki, Konala 2014:1.

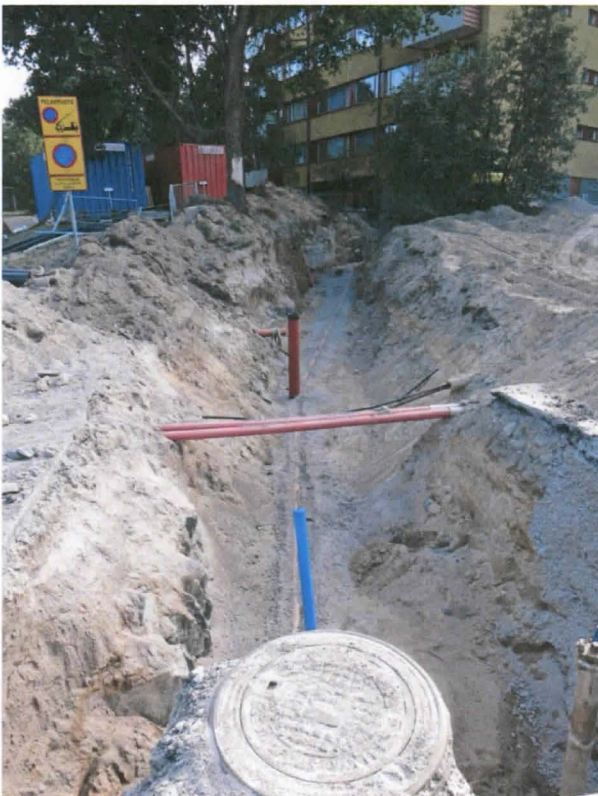
Kaivanto kuvattuna 6.8.2014 kaivannon pohjoispäästä Kolsarintien ajoradalta rakennuksen koilliskulmaa kohti. Vanhat putket on purettu ja uusia putkia putkia on asennettu. Kaivannon mutkassa itäreunalla näkyy havaintopiste 1:n tuliasema/suojahuone Kuvaussuunta SW. HKM/Helsinki, Konala 2014:2.

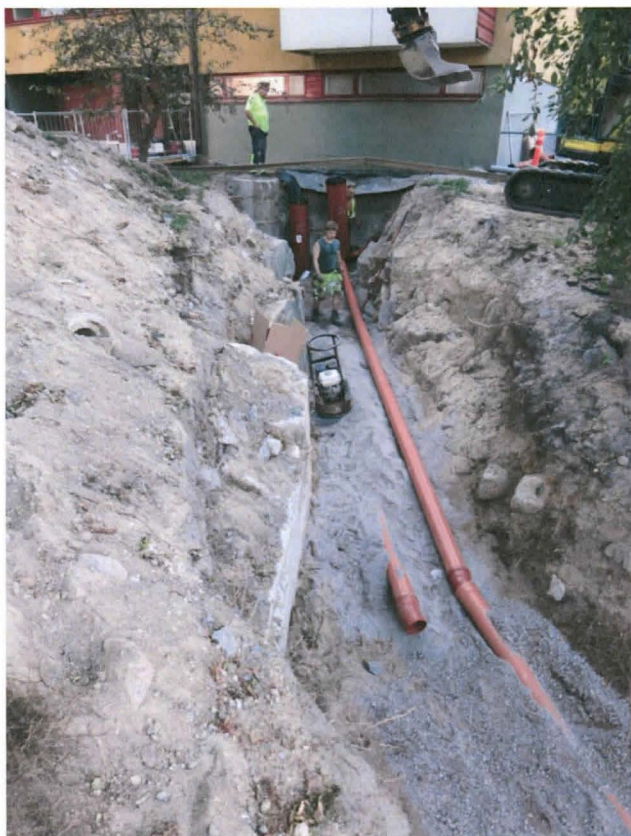
Kaivannon keskiosassa tuliasemasta rakennuksen koilliskulmaan. Havaintopiste 1 sijaitsee kaivannon itäprofiilissa edessä, havaintopiste 2 kaivannossa olevan etumaisen miehen vasemmalla puolella ja havaintopiste 3 vanhan viemärikaivon päällä seisovan miehen selän takana. Kuvaussuunta SW. HKM/Helsinki, Konala 2014:4.

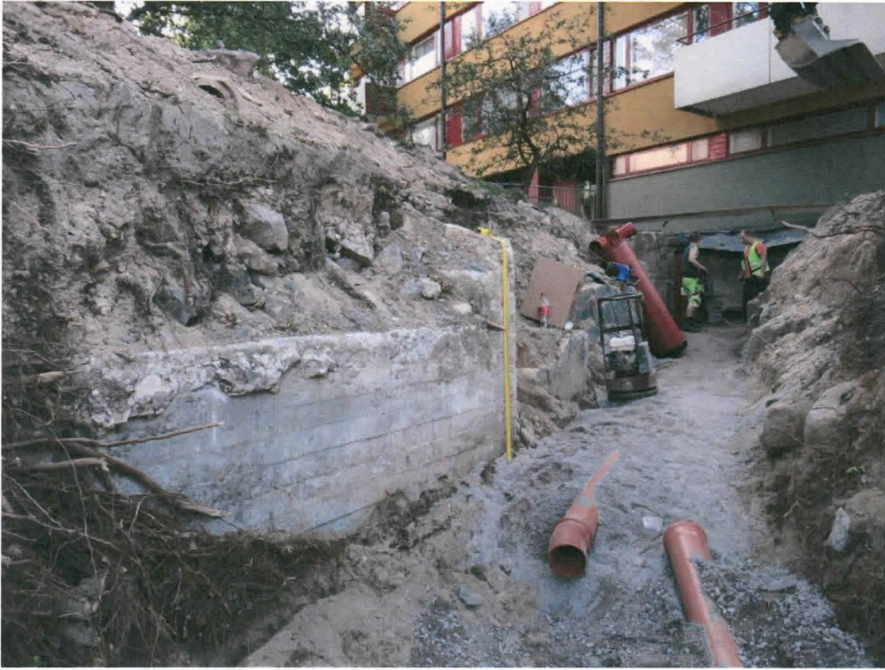
Kaivannon keskiosassa itäprofiilissa oli esillä betonirakenne (**havaintopiste 1; kartat 1-3 ja kuvat 1-15**), joka oli tuliasema tai suojahuone. Laineen tiedoissa sitä ei oltu yksilöity. Se sijaitsi hiukan yli 9 metriä itään Kolsarintie 8 C:n koilliskulmasta. Se sijaitsi kaivantoon nähden hiukan eri suunnassa, joten sen länsipää oli enemmän esillä. Pohjoisseinää oli esillä 3,6 metrin leveydeltä NE-SW –suunnassa. Seinän itäpää meni kaivannon sisään hiekkamaahan, jossa oli runsaasti puun juuria. Rakenteen länsiseinää oli esillä 105 cm:n syvyydeltä. Suurin osa rakenteen pohjoisseinästä, 265 cm, sijaitsi matalammalla kuin sen 100 cm leveä länsiosa. Matalamman osan yläreuna oli ehjä ja korkeampi osa oli rikottua. Niiden rajalla oli säilynyt noin 25 cm korkeudelta ja 25 cm syvyydeltä viistosti rakenteen sisään menevä seinälinja, joka teki vielä pienen taitteen ennen painumista hiekan sisään. Tämä viittaisi että kyseessä olisi asema 2:n koillispuolella sijainneen tuliaseman ampumaukko.

*Lähikuva havaintopiste 1:n
tuliaseman/suojahuoneen
pohjoisseinästä.
Kuvaussuunta SW.
HKM/Helsinki, Konala
2014:5.*

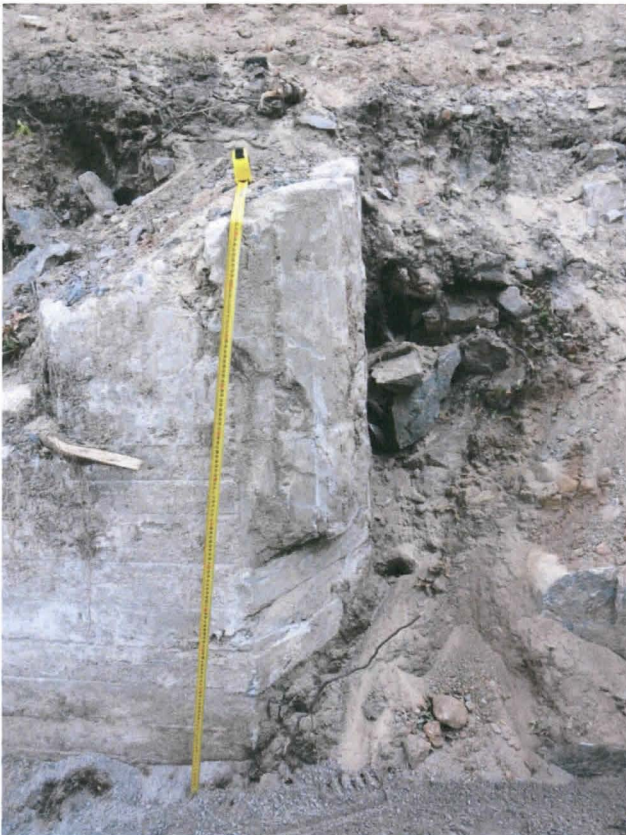
Rakenteen luoteiskulma oli esillä. Sen alaosa oli viistetty 60 cm:n korkeudelta ja sen betonilaidoitus oli horisontaalista. Sen yläpuolella kulma oli pyöristetty, joka tuli viiston seinän ulkopuolelle. Tällä oli korkeutta 70 cm ja sen betonilaidoitus oli ollut vertikaalinen.

*Tuliaseman/suojahuoneen
luoteiskulma. Alempana
näkyvää viisto kulma ja
ylhäällä pyöreä kulma.
Kuvaussuunta SE.
HKM/Helsinki, Konala
2014:8.*

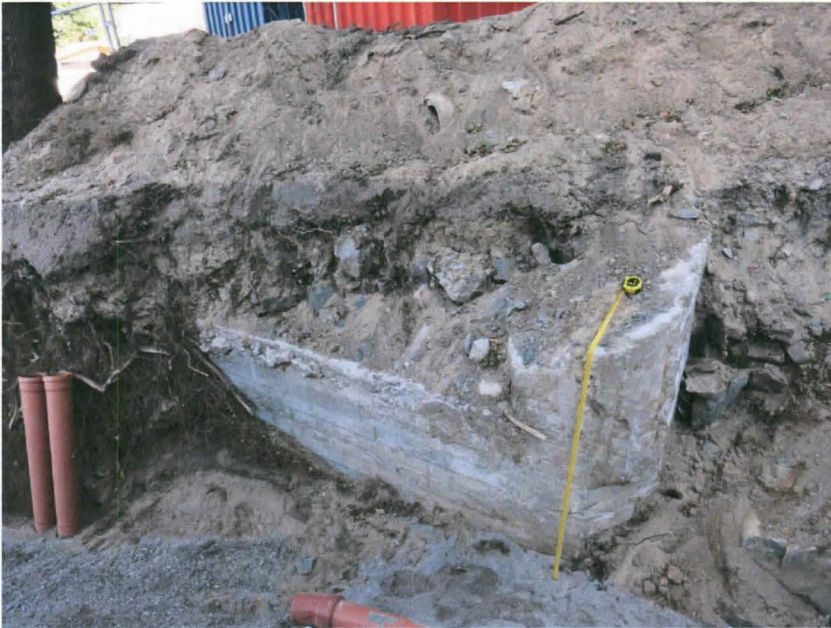
Rakenteen kohdalla maanpinta laski loivasti itään päin noin 20 cm. Itäpäässä maanpinnasta lähtien oli 20-30 cm multaa ja sen alla 50 cm hiekkaa/soraa, joka muuttui rakenteen sisäpuolella louhituiksi kiviksi ja hiekaksi. Sen alla oli tuliaseman/suojahuoneen yläpinta, josta näkyi vain ulkoseinä ja hiukan yläreunaa. Sen yläpinta näytti esillä olevilta kohdilta ehjältä. Kyseessä oli kuten aiemmin mainittiin ilmeisesti tuli-aseman ampumaukon alareuna. Horisontaalisesti betonilaudoitettu seinää oli 90 cm korkeudelta ennen kaivannon uutta pohjahiekkaa. Kaivannon pohjalle ei tehty koekuoppaa rakenteen alapinnan toteamiseksi.

Tuliasema/suojahuone kuvattuna kaivannon vastakkaiselta reunalta käsin. Tuliaseman sisäosat oli täytetty louhituilla kivillä ja hiekalla. Kuvaussuunta ESE. HKM/Helsinki, Konala 2014:12.

Rakenteen sisällä länsipäässä louhintakivien kerros paksuni 70 cm:een. Länsiseinä sijaitsi korkeammalla kuin pohjoisseinän ampumaukon alareuna. Edellistä havaintopistettä korkeammalla sijaitsevan maanpinnan alla oli 35 cm multaa ja sen alla 15 cm sorahiekkaa ennen muuta rakennetta korkeammalla sijaitsevaa rikottua länsiseinän yläpintaa. Länsiseinää oli säilynyt yhteensä 140 cm korkeudelta ennen kaivannon uutta pohjahiekkaa.

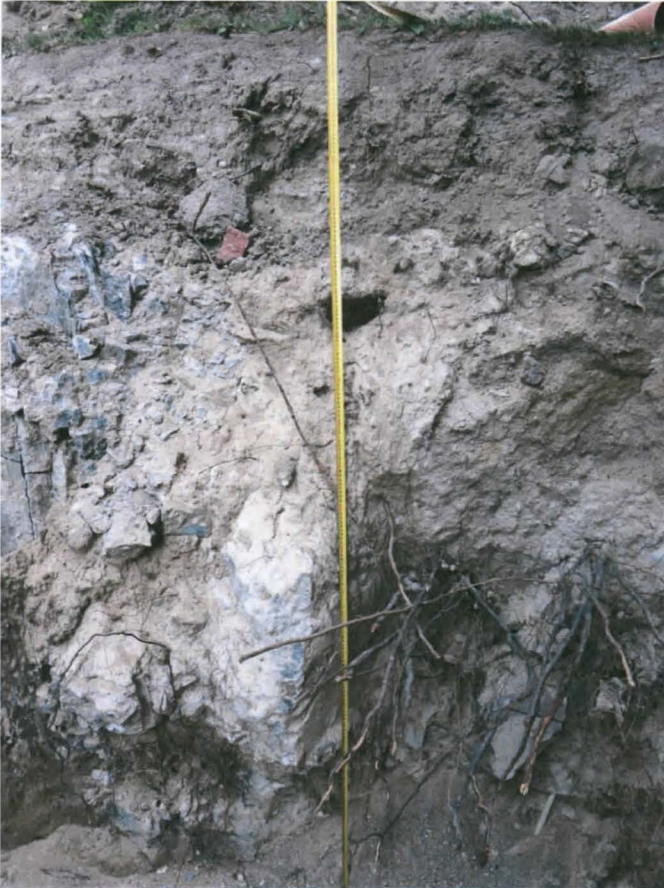
Lähikuva havaintopiste 2:n rakenteista. Mitan takana on ehjä betoniseinäpinta, sen takana betonin ja kivien kerros ennen kalliota. Ehjän betoniseinän päällä on kaivannon vanhaa täyttöhiekkaa multakerrokseen saakka. Betoni- ja louhintakivikerros ja kallio ulottuvat sen sijaan ylemmäksi multakerrokseen saakka. Kuvaussuunta ESE. HKM/Helsinki, Konala 2014:17.

Kyseessä oli todennäköisesti taisteluhaudan/yhdyshaudan seinäkatkelma, jonka putkikaivanto oli katkaisut. Kaivanto oli havaintopisteen kohdalla 220 cm korkea maanpinnasta kaivannon uuteen pohjahiekkaan saakka. Kallio oli korkeudella 0-35 cm, betonirakenne 35-95 cm, hiekka 95-180 cm ja multa 180-220 cm.

Alimpana oli kallio. Sen yläpuolella oli NNW-SSE-suuntainen betoniseinä, joka oli katkaistu kaivannon kohdalta. Seinän länsisivu oli koskematon ja sen länsipuolella seinän alapinnan korkeudelta alaspäin kalliota oli louhittu 35 cm ennen uutta pohjahiekkaa. Rakenteen betoniosuus oli 50 cm leveää. Sen länsipuoli oli kunnan betoniseinää ja itäpuoli kivien ja betonin sekoitusta ennen itäpuolella olevaa kalliota. Varsinaista seinää oli jäljellä 50 cm syvyydeltä ja 60 cm:n korkeudelta, mutta sen yläpinnan itäpuolella edellä mainittuja betonia+kiviä ja kalliota oli vielä 120 cm. Varsinaisen betoniseinän päällä ja länsipuolella oli näillä korkeuksilla kaivannon vanhaa täyttöhiekkaa. Kerrosten päällä oli multaa 40 cm. Sen alaosa oli savipitoisempaa kuin yläosa.

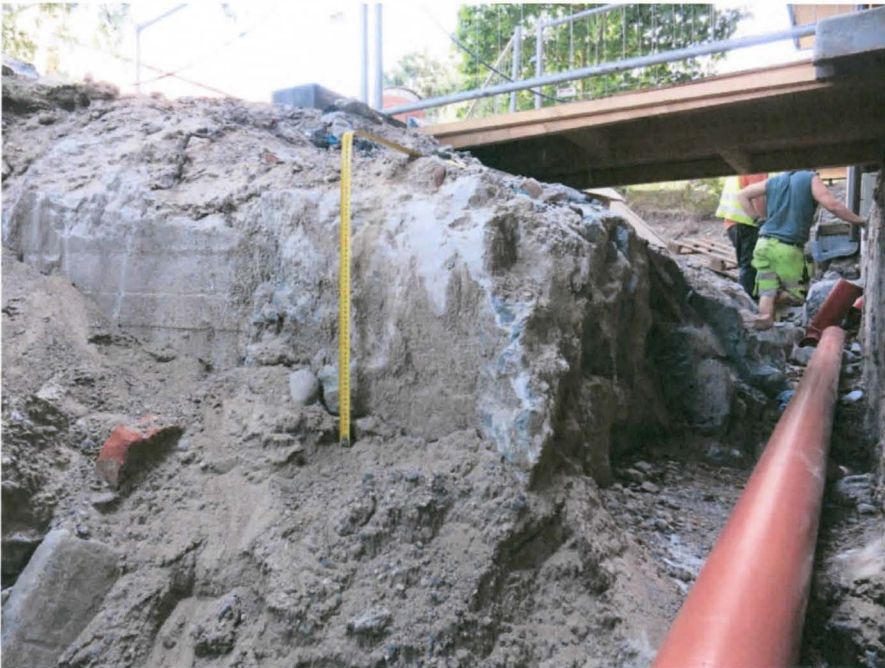
Putkikaivanto kapeni rakennuksen itäseinän perustusten kohdalla 85 cm leveäksi ja noin 100 cm korkeaksi (**kartat 1-3 ja kuvat 17-21**). Pituutta sillä oli 7,5 metriä. Rakennuksen ovisyvennyksen pohjoisreunan linjan pohjoispuolella kaivannon itäreunassa oli 130 cm pituudelta ja eteläpuolella 60 cm verran keskimäärin 60 cm korkeata betonirakennetta,

joka oli piikattu rikki muinoin sivulta ja päältä. Seinän pituus oli siis yhteensä 190 cm. Sen eteläpuolella oli kalliota. Kaivannon pohjalla oli hiekkaa ym. Rakenteen alareunaa ei ollut esillä eikä sitä yritetty kaivaa esiin.

Havaintopiste 3:n rakenteet. Oikealla on Kolsarintie 8 C:n rakennuksen itäseinä, putken kohdalla 85 cm leveä kaivanto ja sen itäpuolella suurimmaksi osaksi linnoitusaseman piikatut betoniseinät. Rakenteen yläkulmassa mitan oikealla puolella näkyy rautalenkki. Kuvaussuunta S. HKM/Helsinki, Konala 2014:19.

Rakenteen pohjoispäässä seinälinja kääntyi itään. Siitä oli ensin noin 80 cm piikattua seinää ja sitten noin 100 cm horisontaalisesti laudoitettua ehjää seinäpintaa noin WSW-ENE -suunnassa. Molempien yläpinta oli piikattu rikki ja sitä oli esillä parhaimmillaan 30 cm:n leveydeltä. Rakenteen luoteiskulmassa oli rautalenkki, joka viittaa kattorakenteeseen. Rakenteet viittaisivat että havaintopisteen 2 ja 3 välissä on voinut olla katettu rakenne. Vuoden 1950 ilmakuva viittaisi taas mahdollisuuteen että rakennuksen itäseinän kohdalla on ollut katettu tila. Tilan kaikki pinnat itään päin olisi vain piikattu pois ja rakenteen ehjä seinäpinta kuuluisi tilaan johtavaan taisteluhautaan/yhdyshautaan.
