Lapin ELY -keskus

PELLO JA YLITORNIO ARKEOLOGINEN JA KULTTUURIHISTORIALLINEN SELVITYS

**Tengeliöjoen vesistön
Miekojärveen laskevien
Aalis-, Kontta-, Luomalan- ja
Alposjokien kalataloudellisesti
kunnostettavat virta-alueet**

29.8.2014

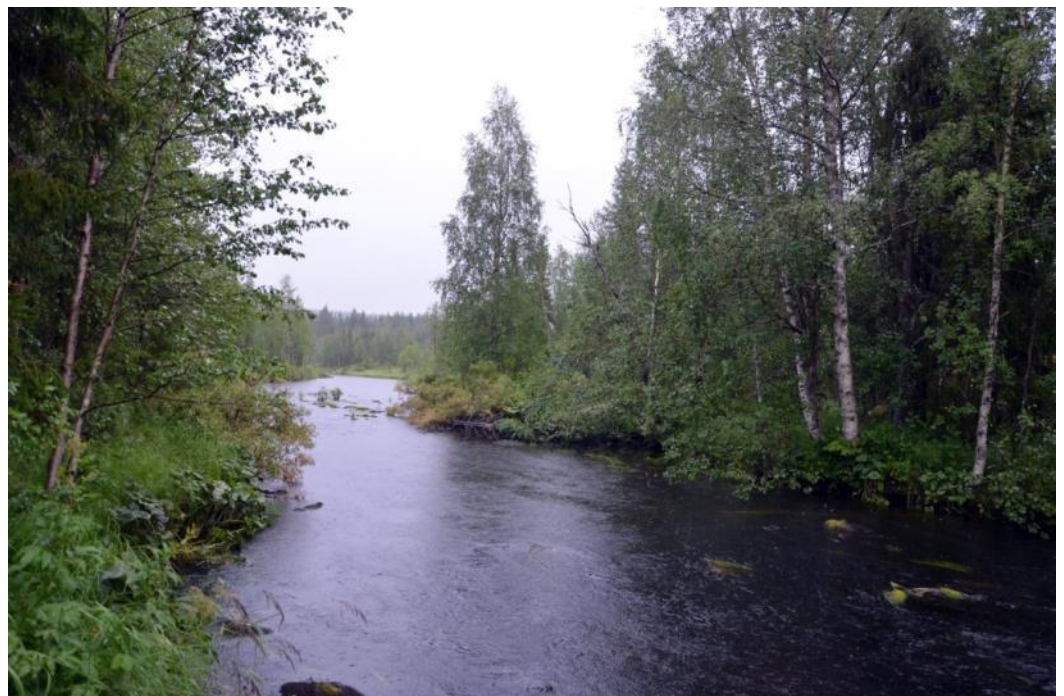
Kuva: Kunnostusalueen eteläpäästä. Oikealla rannalla näkyy kuvan keskellä mahdollisen ohjeseinän eli suisteen metsittyneet jäänteet.

Ei suosituksia

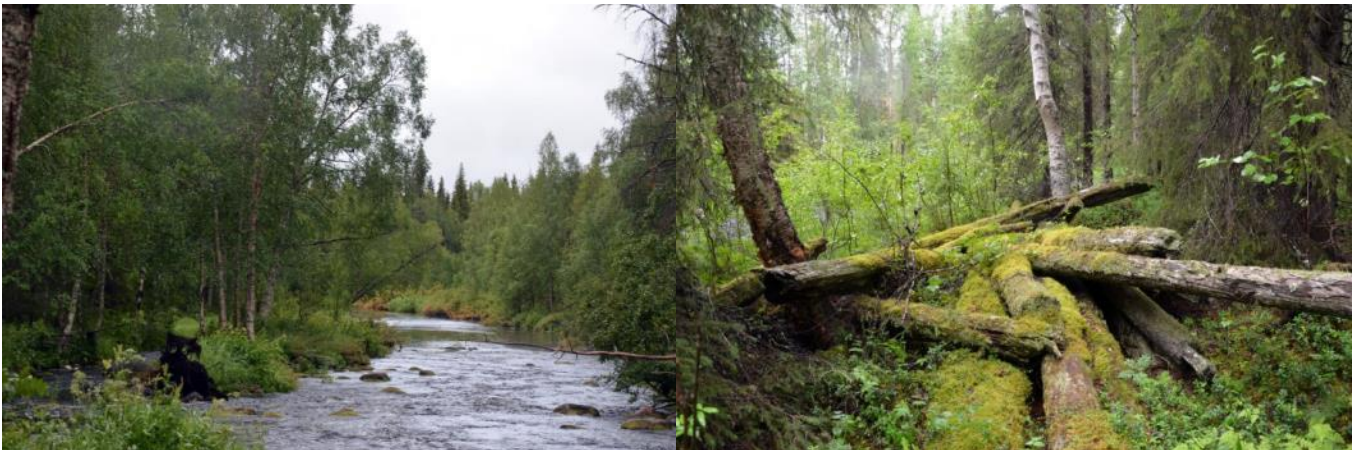
Pitkäkosken kuvia

Kuvat: Vasemmalla näkyy purettu suiste metsittyneenä ja kapeana saarena jokiuomassa. Oikealla uittorakenteiden purettuja hirssiä rannalla.

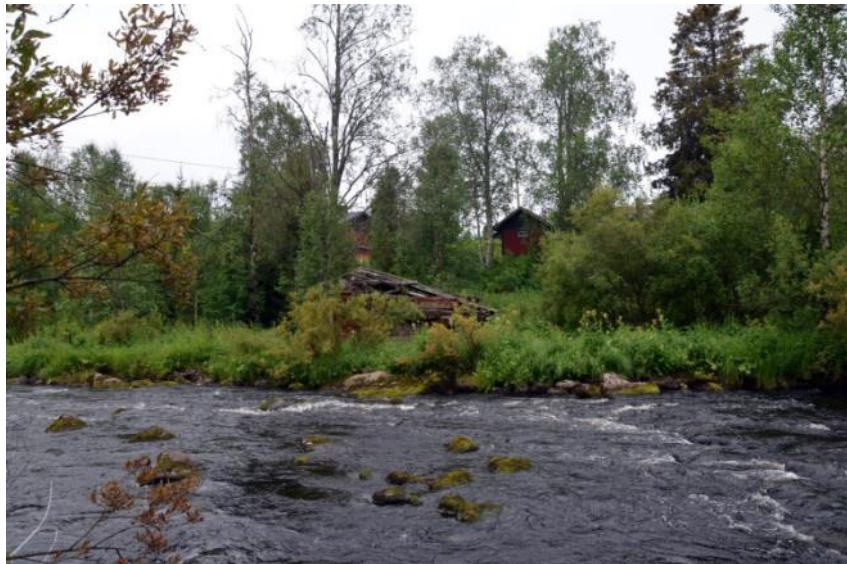
Alarovän tilakeskus: Rantaan ja rantatöyräällä sijaitsevat vanhat hirsirakennukset ovat autoita ja tuhoutumassa. Pihapiirissä on 1900-luvun jälkipuoliskolla rakennettu matala asuinrakennus. Umpeen kasvavaa rantaa on muokattu voimakkaasti koneilla, ja siihen on rakennettu mm. kala-altaita.

Kuva: Jokivarressa on Alarovän jo pahasti hajonnut rantarakennus. Muut rakennukset, mm. huonokuntoinen päärakennus, ovat taustalla näkyvällä törmällä.

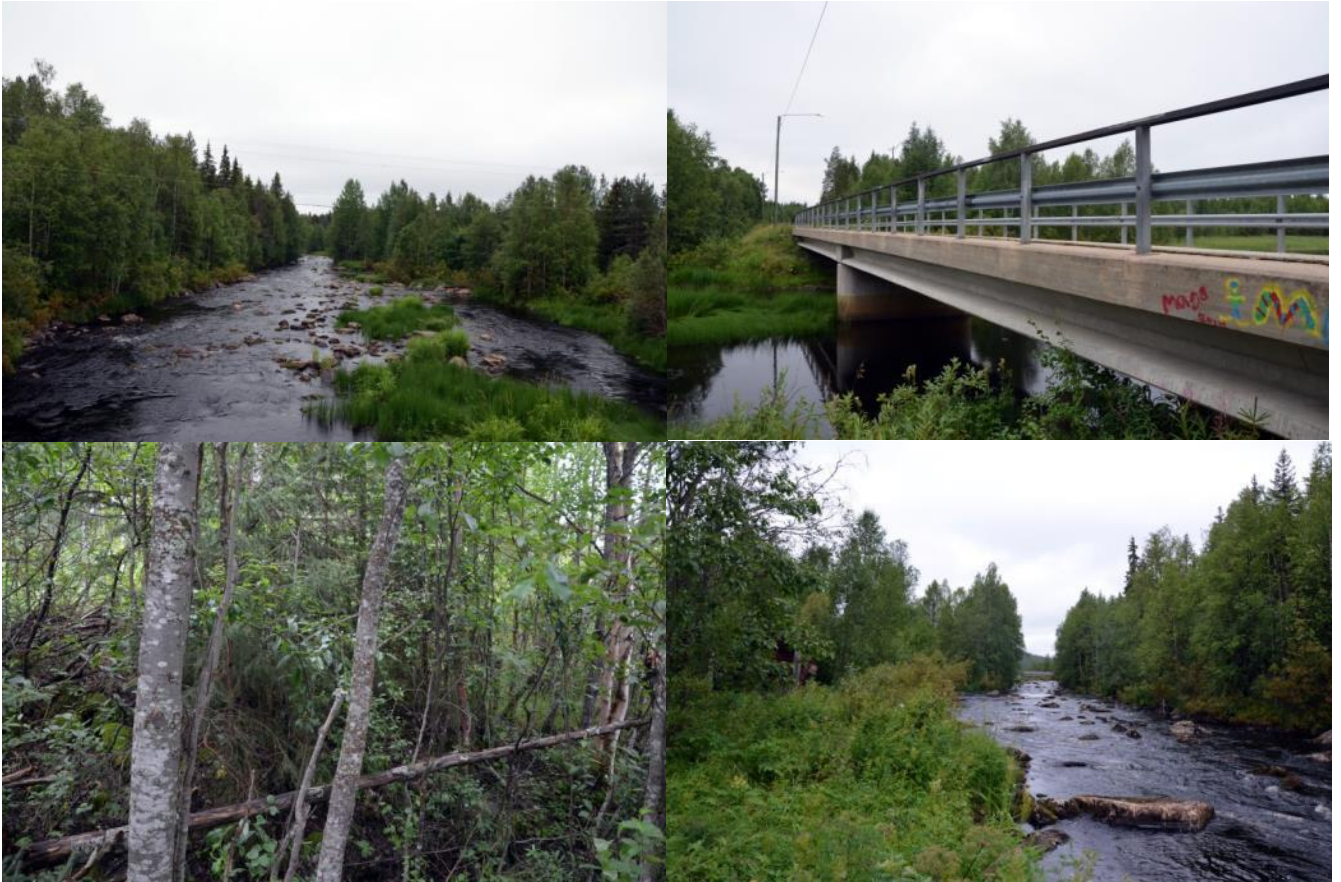
Roitikosken kuvia

Kuvat: Yläriveri: Näkymä sillalta etelään, joen kahteen uomaan jakaneen ohjeseinän tunnistamattomia jäänteitä näkyy kuvan keskellä. Oikealla nykyinen betonisilta, aikaisempi säästöpato ja paikallistie sijaitsivat sen eteläpuolella. Alariveri: Vasemmalla säästöpadon ja myöhemmin paikallistien penkereen jäänteitä itärannalla. Oikealla näkymä alajuoksulta kohti siltaa.

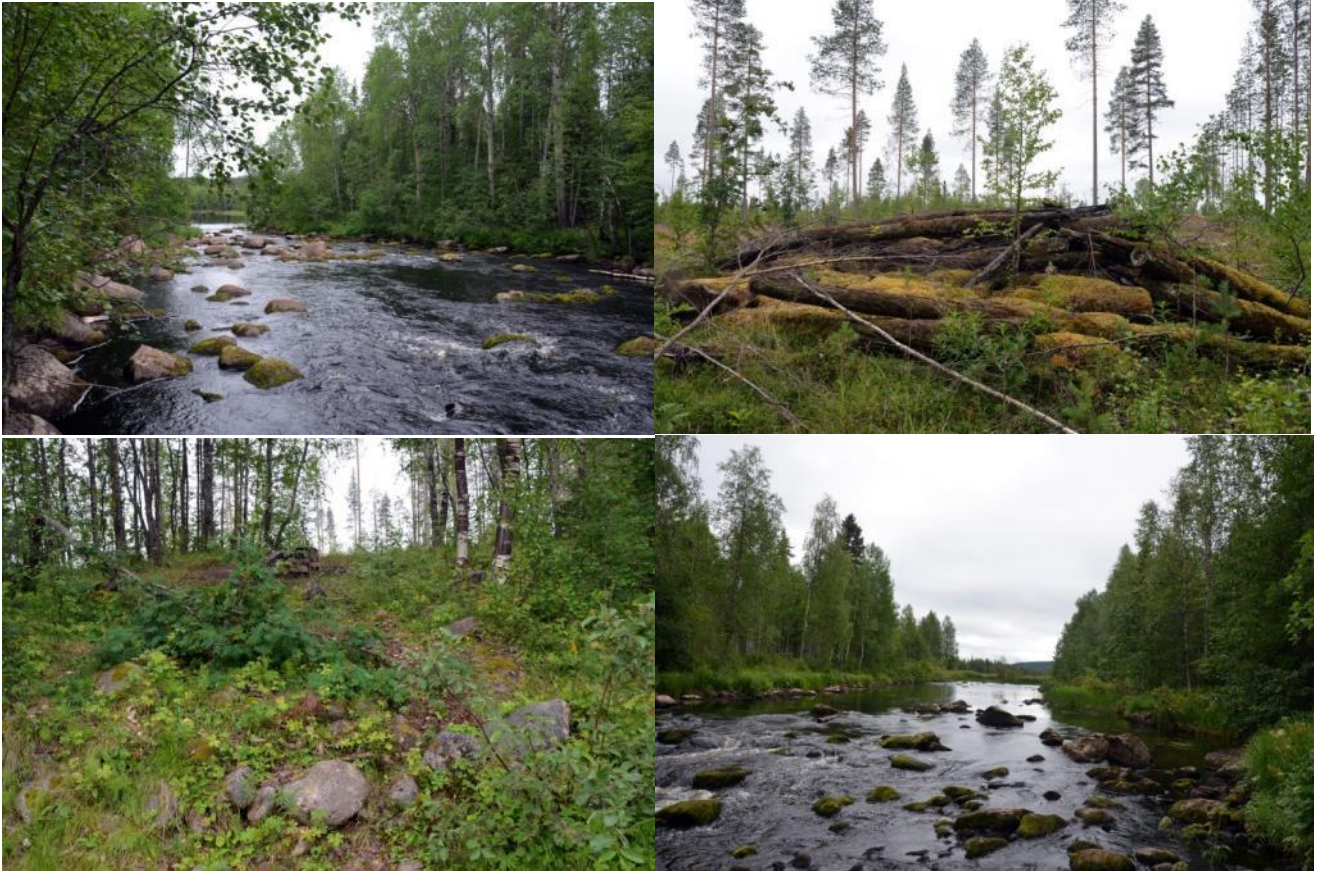
Peurakosken kuvia

Kuvat: Yläriivi: Peurakosken alajuoksua, retkeilijöille jätettyjä uiton purkuhirssiä. Alarivi: Säästöpadon maapengertä, säästöpadon paikalle rakennettu tekokoski.

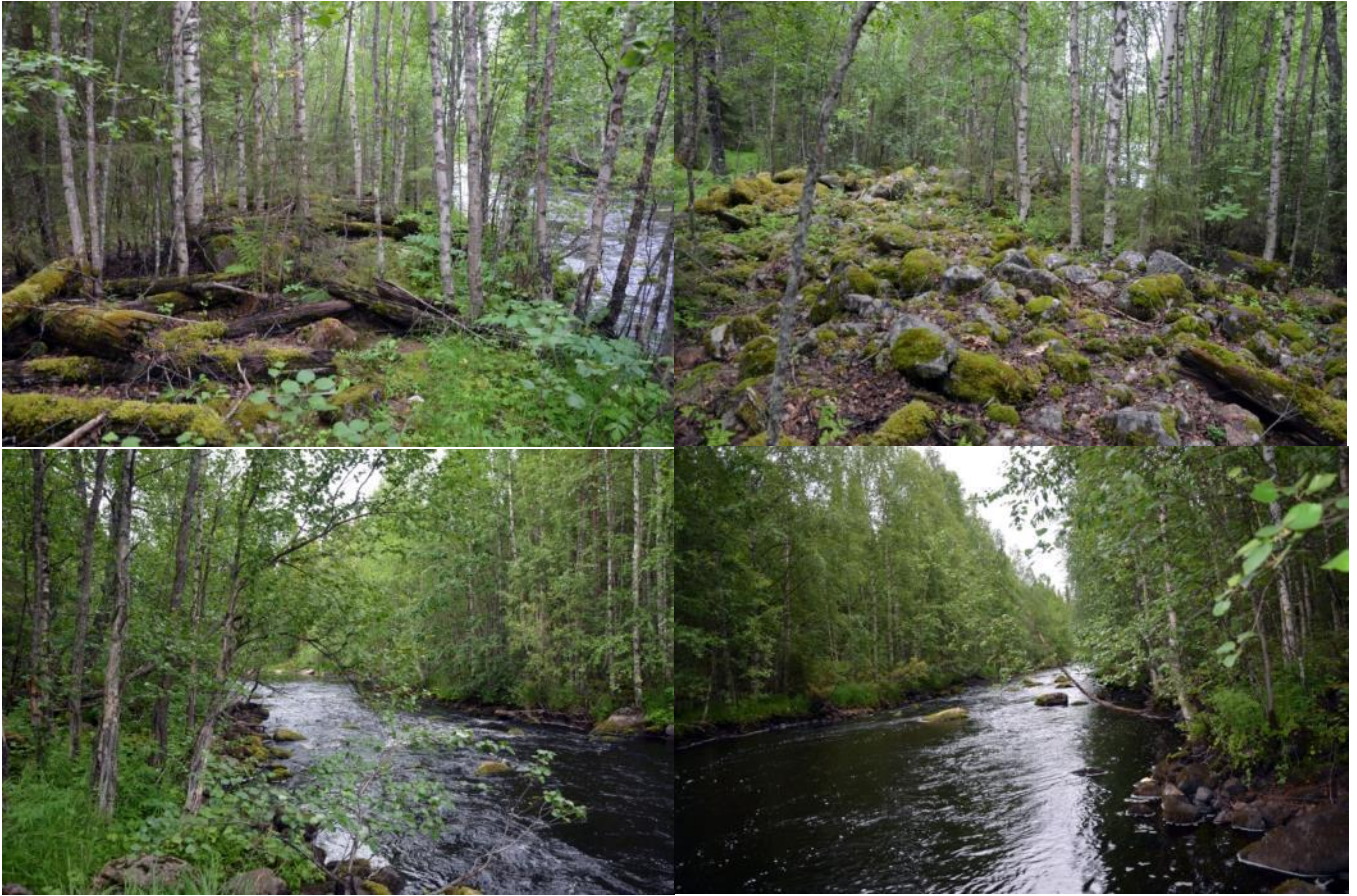
Nuolikosken kuvia

Kuvat: Yläriivi: Uittorakenteiden purkamisesta syntyneitä hirsi- ja kivikasoja kunnostusalueen keskivaiheilla. Alarivi: näkymä ylä- ja alajuoksulta.

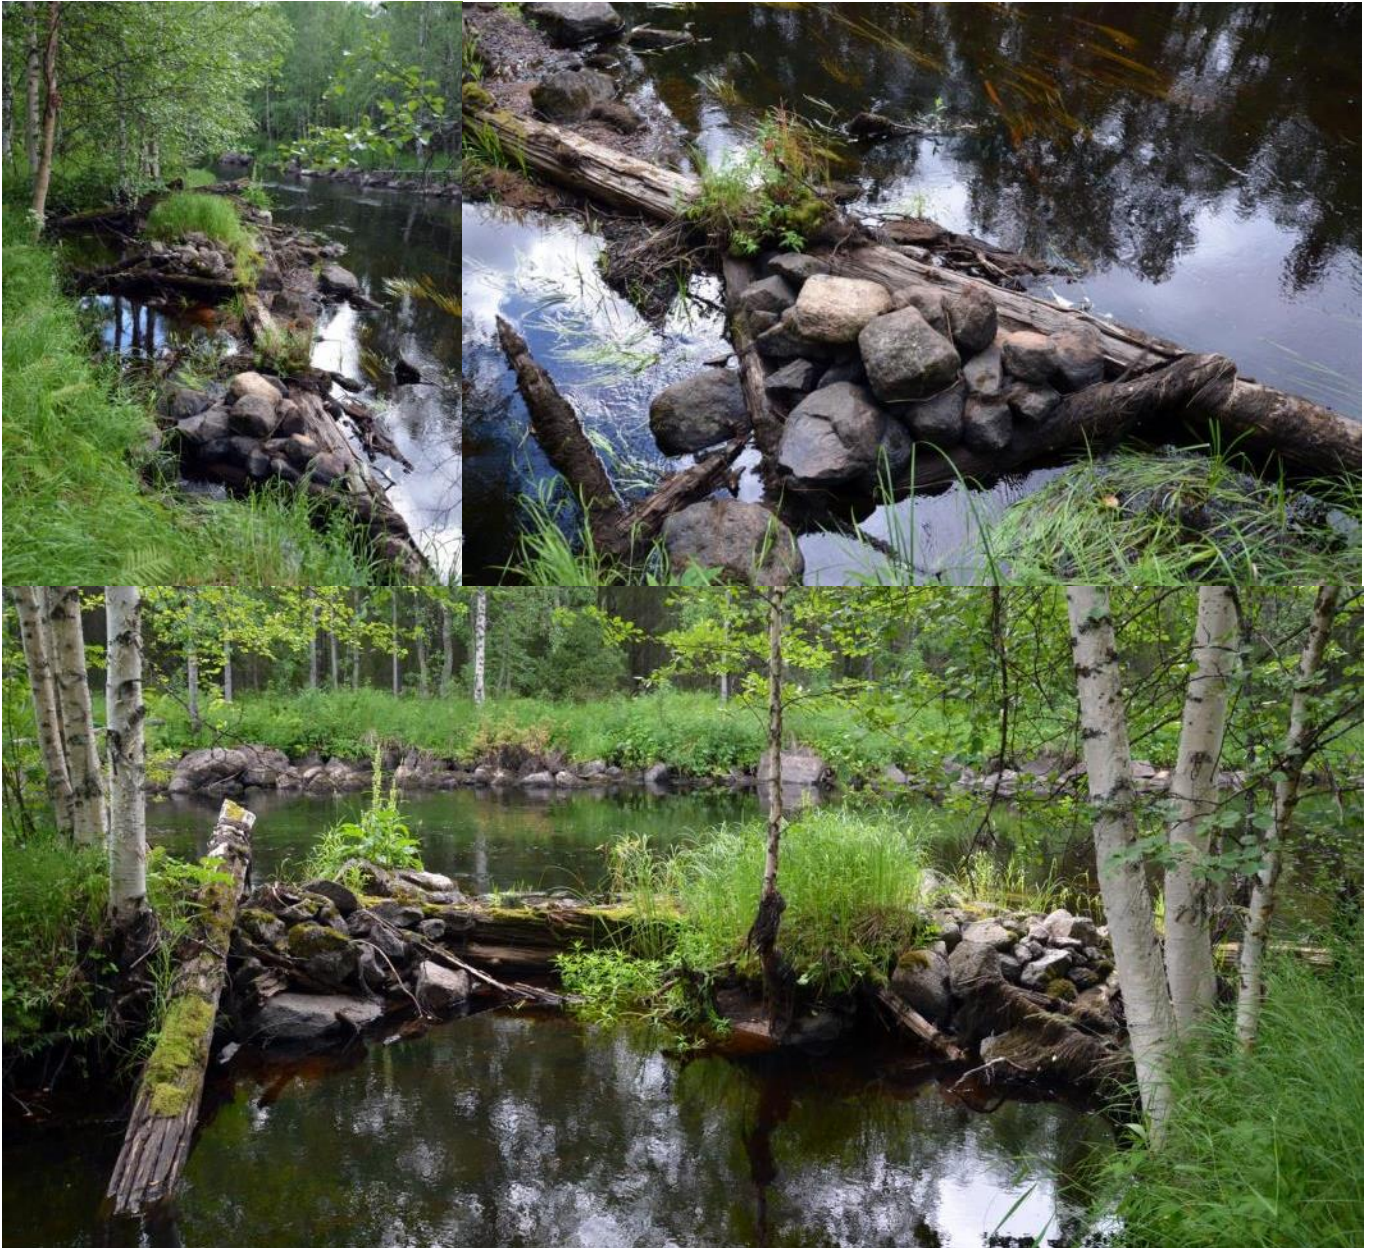
Kohde 6 kuvat

Kuvat: Kunnostusalueen sivujoen sulkevan konttiohjeseinän rakenteita. Matala ohjeseinä ja sitä tukevat kolmikulmaiset kiviarkut, kontit.

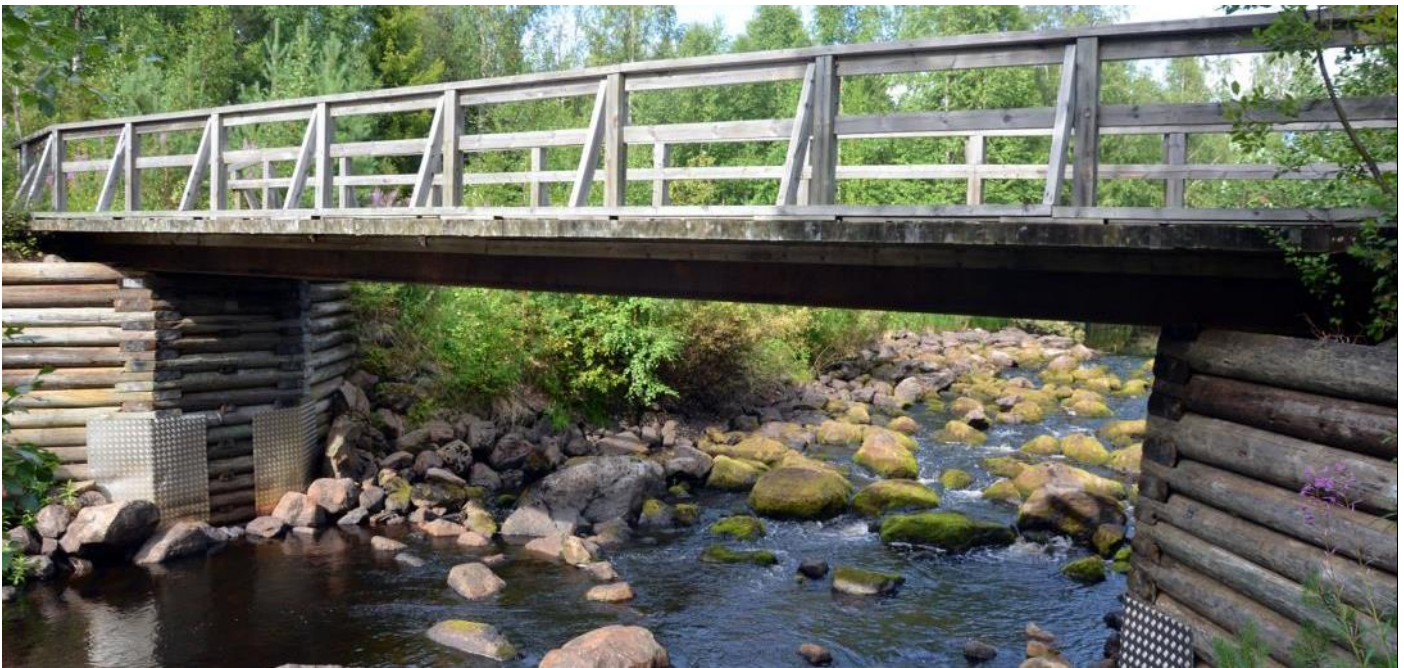
Kohde 8, Suezin kanavan kuva

Kuvat: Yläriivi: Kanavan itärantaa, kaivutyön maamassat on levitetty tasaiseksi terassiksi. Uomaan on lisätty paikoin kiviä 1970- ja 1980-lukujen ennallistamisen yhteydessä. Alarivi: Säästöpadon paikalle on rakennettu tekokoski ja siltaa on uusittu.

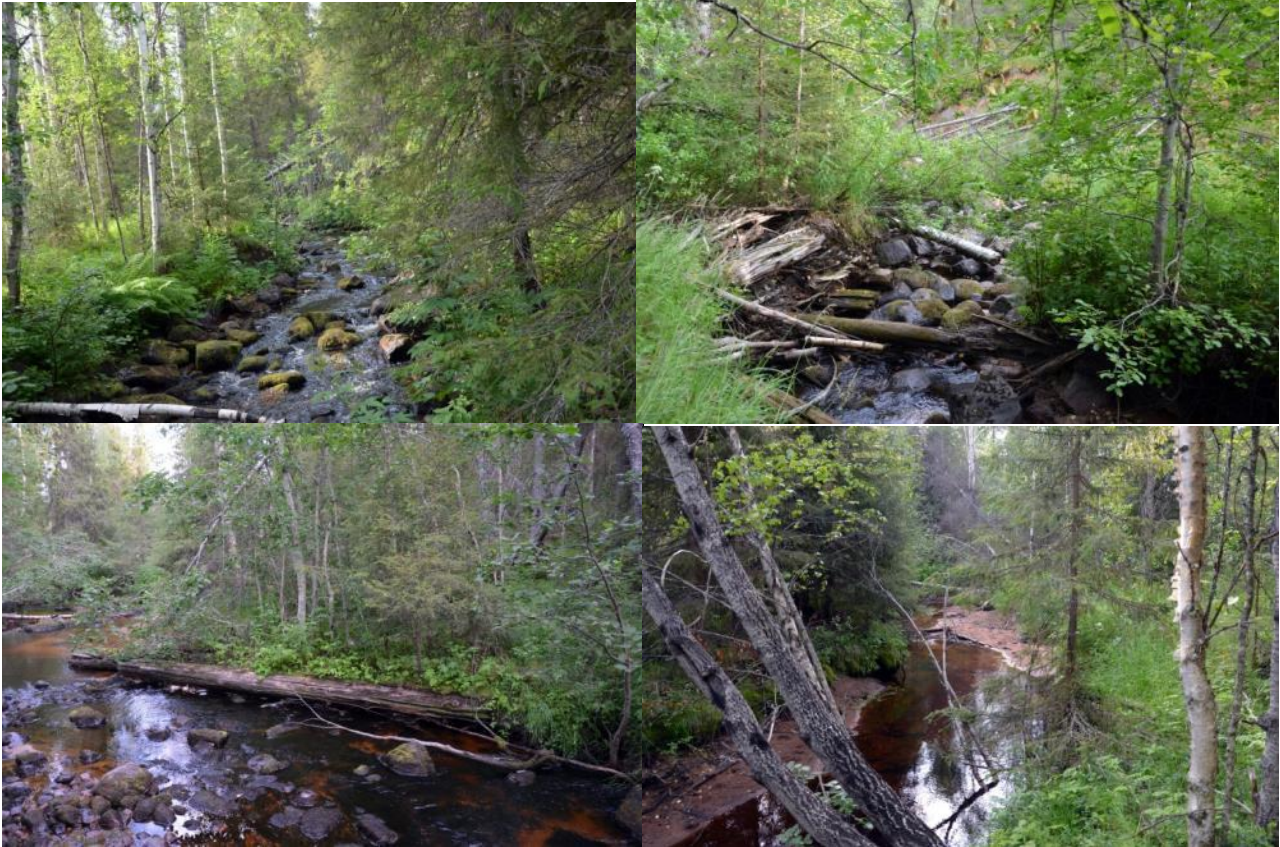
Luomalanjoen kuvat, kohde 1

Kuvat: Yläriivi vas: Kunnostusalueen ylävirtaa, oikealla patomainen, uuden uoman aiheuttanut tukkikanne uomassa, taustalla uuden uoman syömyä harjua. Alarivi: Tukki rantatörmässä, mahdollisesti uittoon liittyneen otvituksen jäännös. Oikealla hiekan tukkimaa alavirtaa.

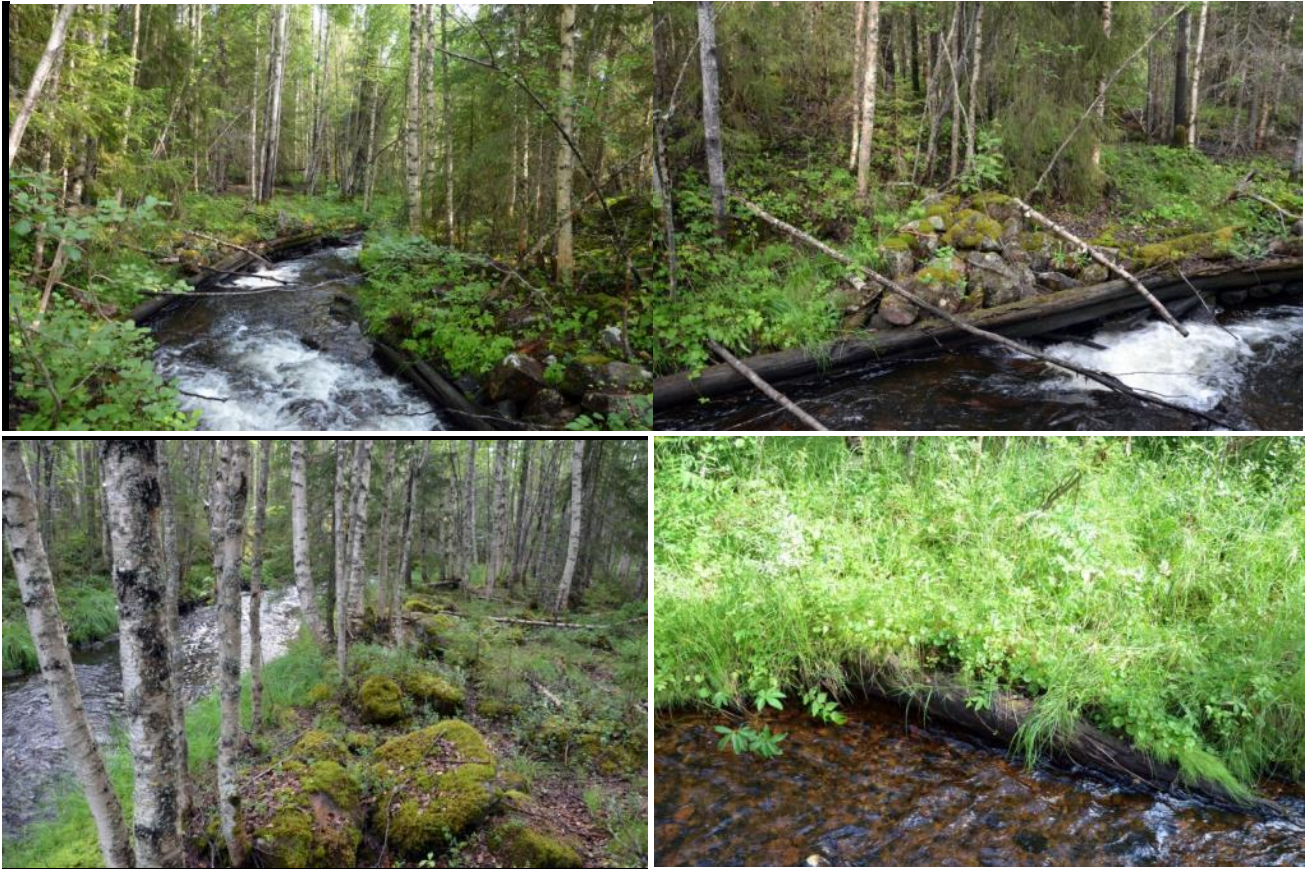
Ylinen Alposjoki (Väljoki) Kunnostusalueen 1 uiton rakenteita

Kuvat: Yläriivi: Pienen koskipaikan yksiseinäistä konttiohjeseinää ja sen kolmikulmainen kiviarkku.
Alarivi: Raivauskivikoita ja rännimäinen uoma sekä mahdollisesti otvituksesta jäänyt tukki joen penkereessä.

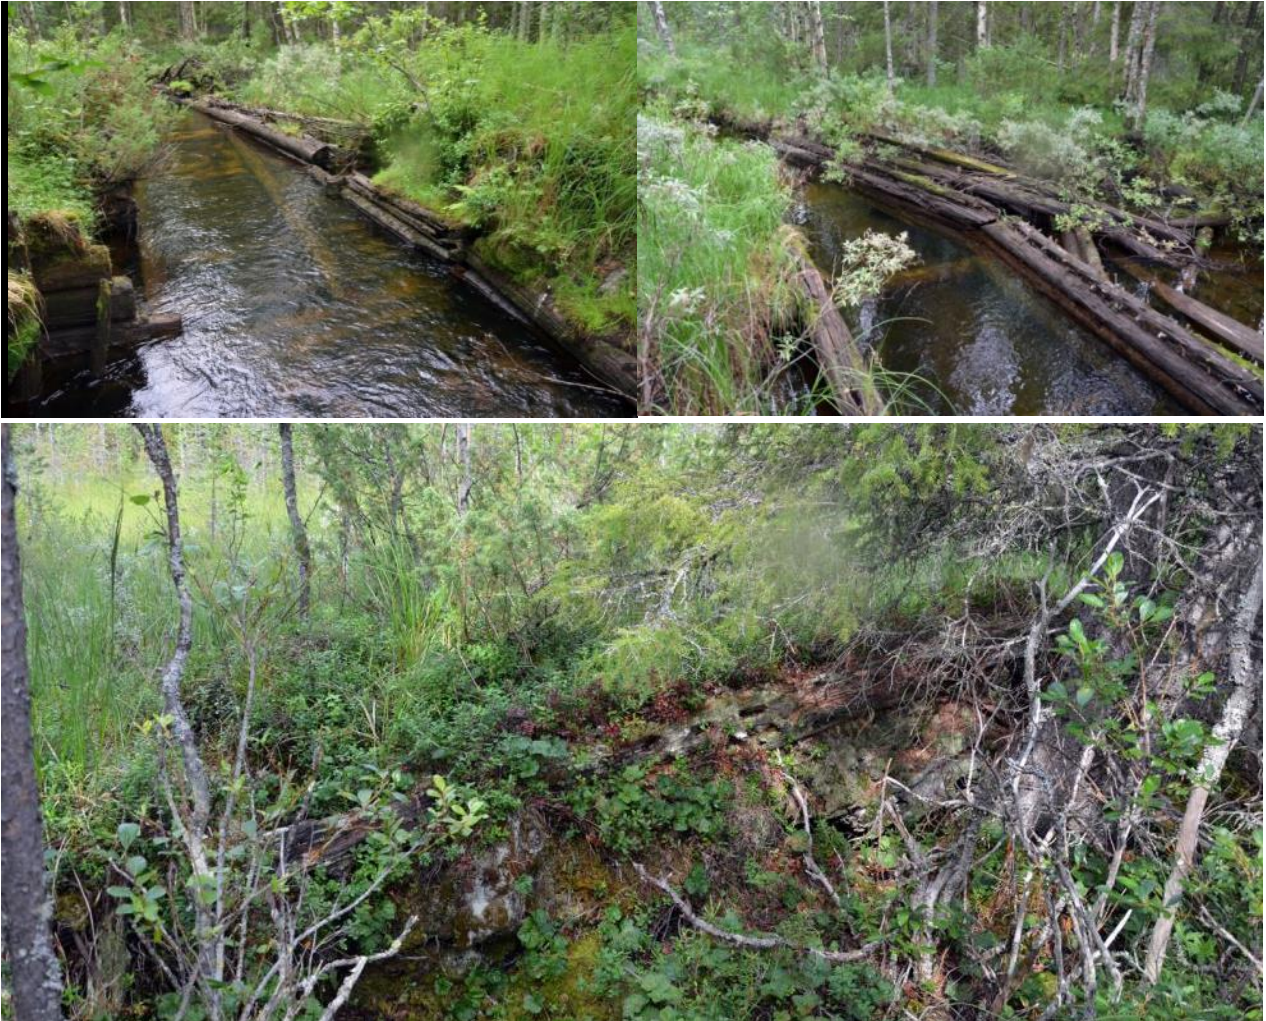
Ylisen Alposjoen niskan säästöpadon rakenteita, kunnostusalueen ulkopuolella.

Kuvat: Ylärivi: Uoman ohjeseiniä ja pohjalavan jäänteitä. Alhaalla rakenteeseen kuuluvan pitkän maapadon valli ja sen hirsirakenteiden jäänteitä.

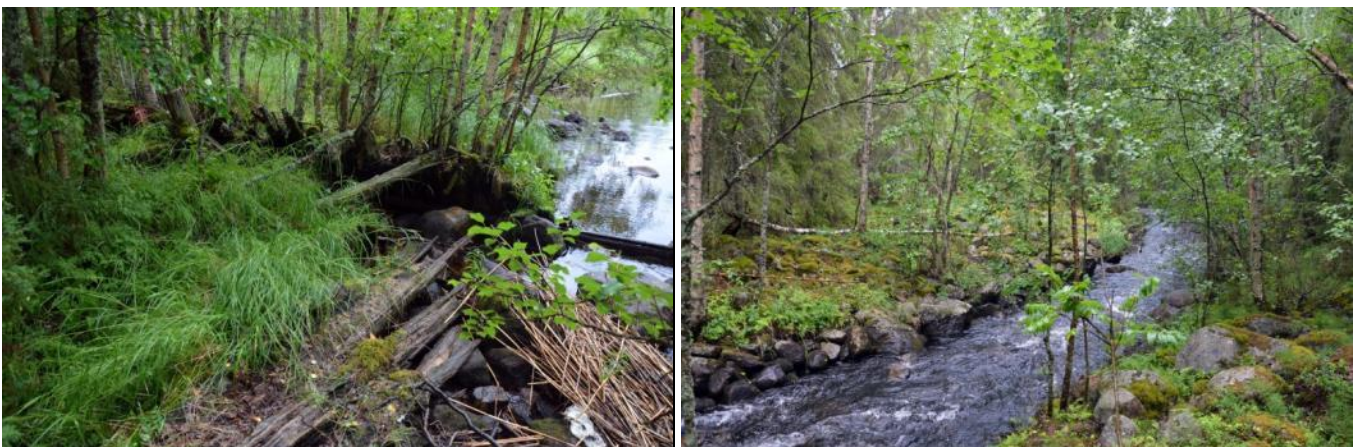
Alposjoen kohde 1, Niskakosken ja Myllykosken kuvat

Kuvat: Niskakosken säästöpadon jäänteet, oikealla rännimäinen uoma ja raivauskivikoita.

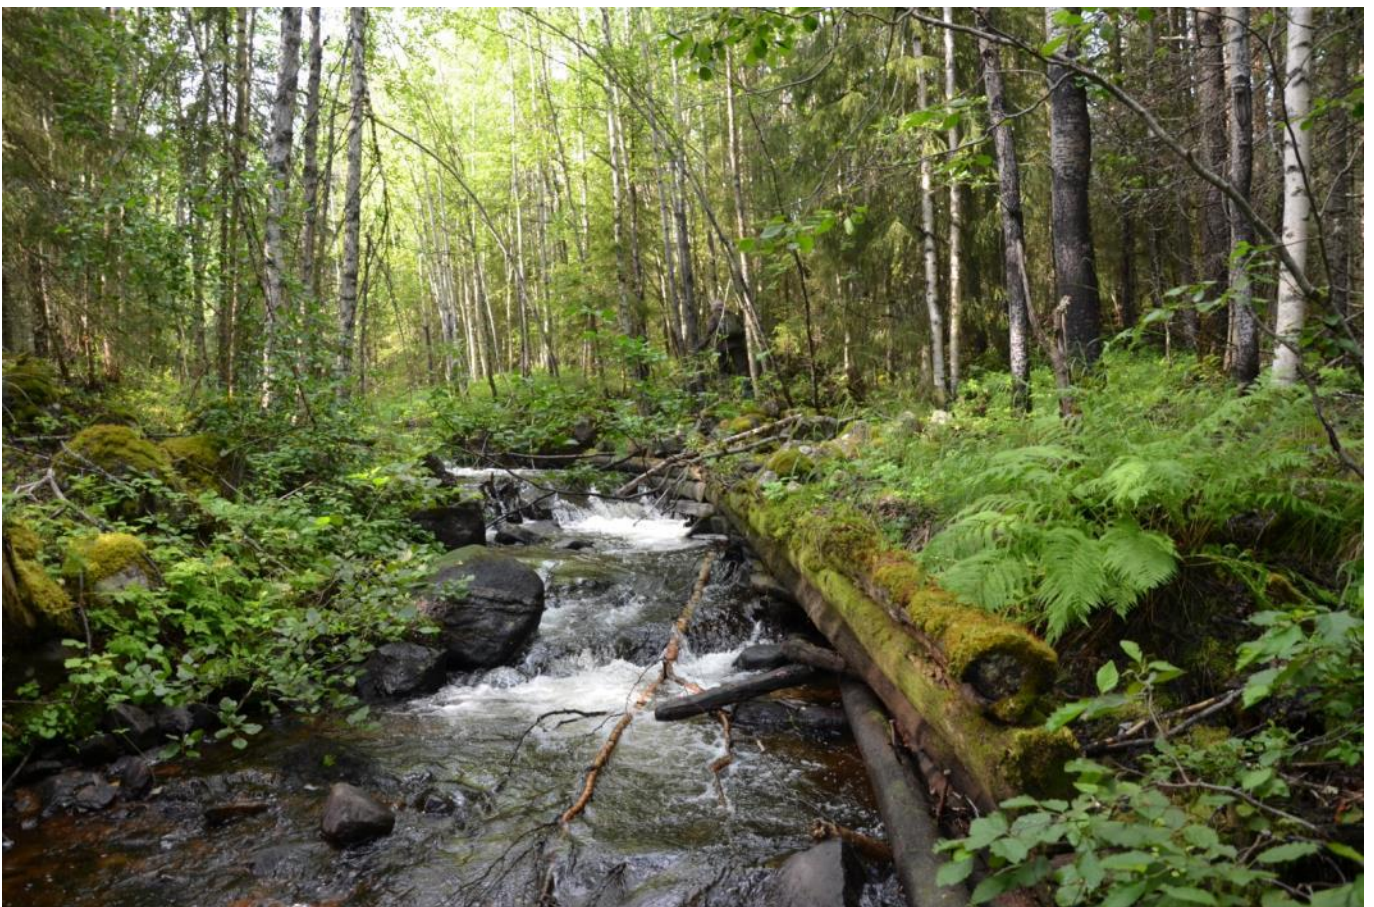
Kuva: Ylisen Alposjoen (Väljoen) virtapaikan ohjeseinää

Suositus: Alposjoen molemmat, Alinen Alposjoki ja Ylinen Alposjoki (Väljoki) jätetään kunnostustöiden ulkopuolelle uitosta kertovana kokonaisuutena.

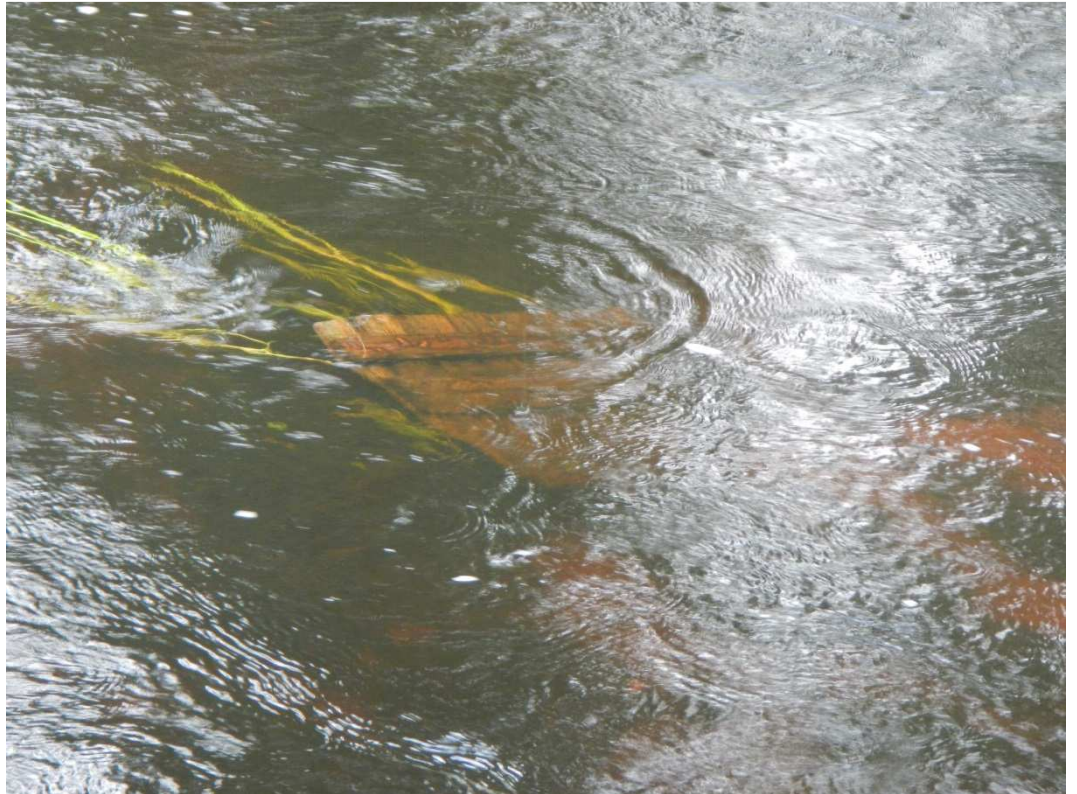
Kuva 2. Pahtakoskessa (GPS N = 7 423 027 ; E = 389 354) havaittiin puurakenteen jäännös, jonka on todennäköisesti virta tuonut nykyiselle paikalleen. Puurakenteen funktio ei selvinnyt.

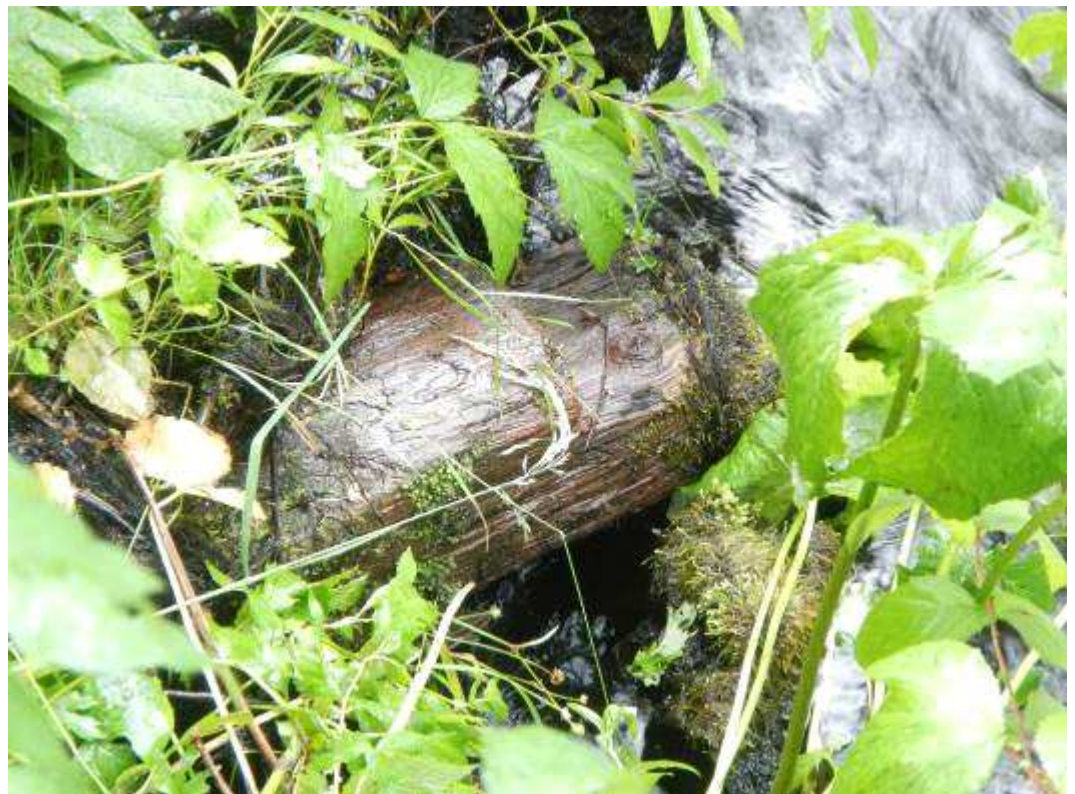
Paikalla sijaitsee puretun ja metsittyneen ohjeseinän noin 30 metriä pitkä jäännös. Kivien alla havaittiin mm. veistettyjä hirsii, jotka ovat aikoinaan kuuluneet paikalla sijainneeseen ohjeseinään. Rakenne ei ole alkuperäisessä asussaan. Koskessa on tehty ennallistustöitä, joiden tuloksena rakenteiden ulkoinen olemus on muuttunut.

Kuva 3. Pahtakoskelta voidaan löytää kiven ja maan peitossa olevia veistettyjä hirsii, jotka ovat kuuluneet uittolaitteisiin.

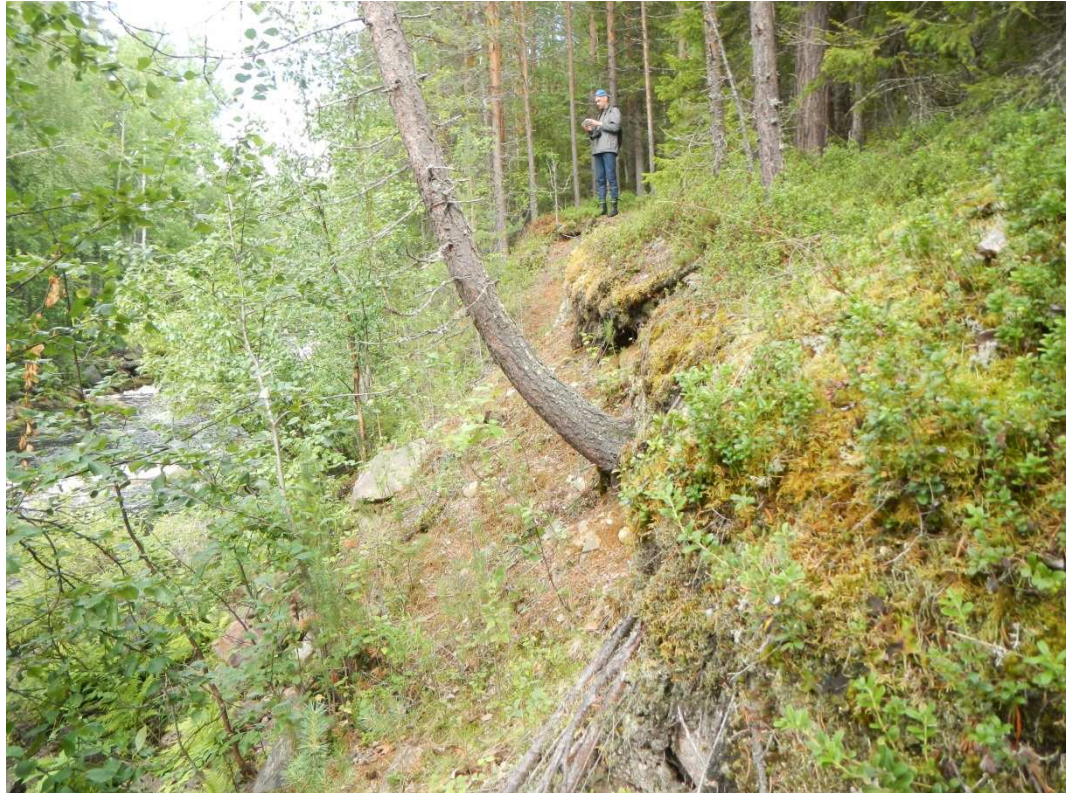
Maastotarkastuksen yhteydessä tarkastettiin asuinpaikan kohdalla kosken
jyrkästi laskeva rinne sekä sen ympäristöä noin 50 m säteellä. Asuinpaikan
kohdalla rinne laskee kohti lounasta, asuinpaikan kohdalla viettää lähiympä-
ristöään loivemmin. Koskenpuoleinen rinne on sortunut ja ilmeisesti sortumi-
nen on yhä käynnissä, ainakaan aluskasvillisuus ei ole tarttunut jyrkkään rin-
teeseen. Konttakönkään ylittävältä sillalta johtaa polku asuinpaikan kohdalle,
mikä osaltaan lisää liikkumista asuinpaikan kohdalla ja lisää rinteiden kulumis-
ta. Asuinpaikasta ei tehty uusia havaintoja tarkastuksen yhteydessä.

Kuva 8. Eroosion kuluttamaa koskenrantaa kivikautisen asuinpaikan kohdalla.

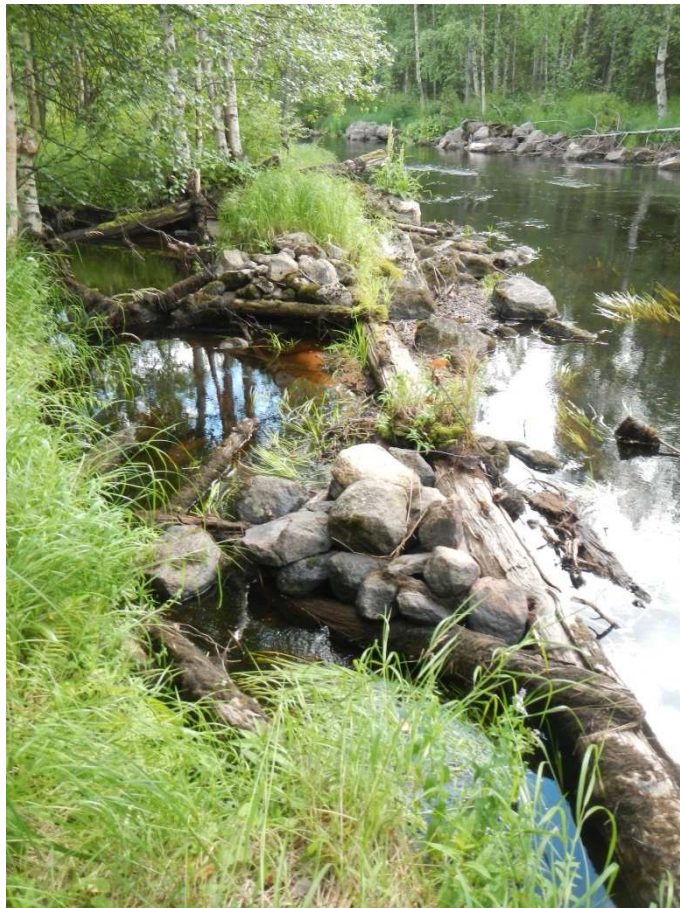
Konttajoen uitto alkoi 1900-luvun alkupuolella. Pato on rakennettu estämään uittotukkien pääsy sivu-uomaan. Uiton rakentamisesta hyvin kertova rakenne on säilynyt tunnistettavana.

Kuva 13. Uittopato, kuvattu Konttajoen itärannalta.

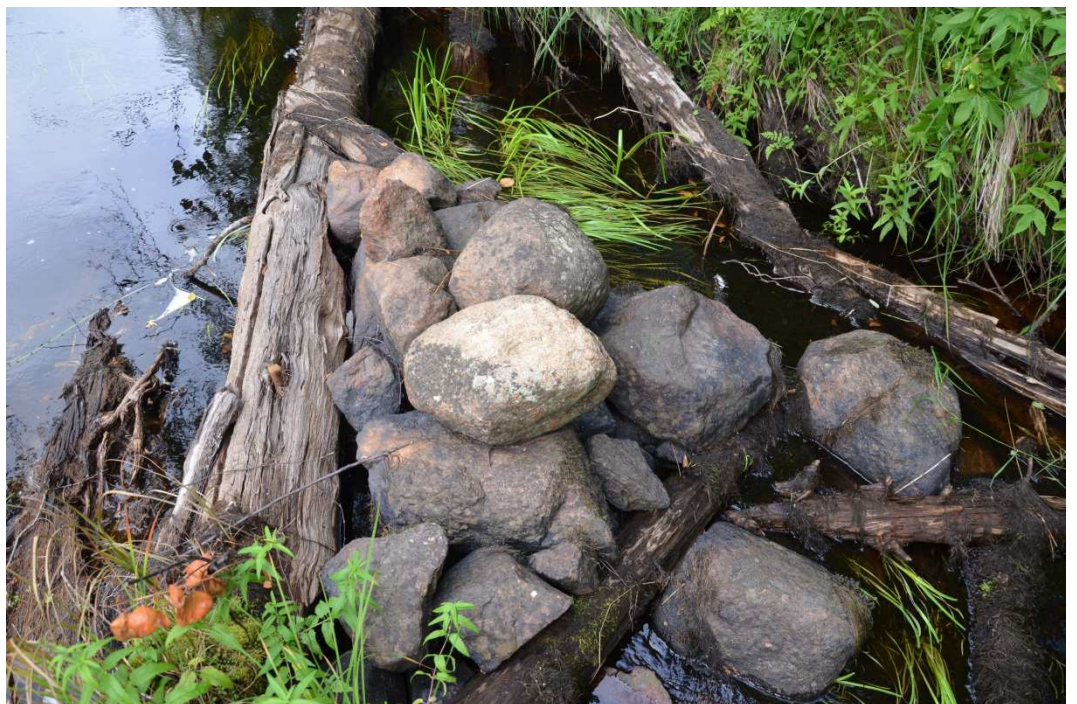
Kuva 15. Kiviarkun jäännös.

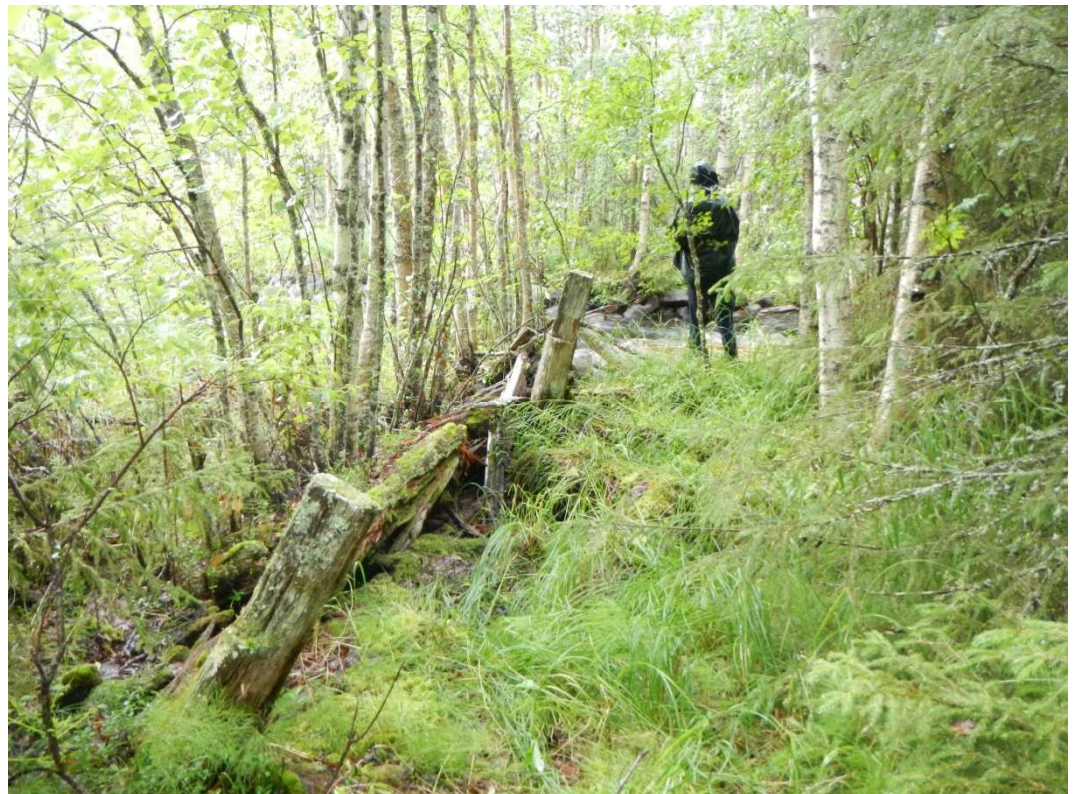
Kuva 22. Säästöpadon jäännöstä Alposjoen Niskakoskella.
