ARKEOLOGISEN KOHTEEN TARKASTUS

Kunta: Inkoo Inventointinumero: _____
 Alue: Långvik Luokka: I (ehdotus)
 Nimi: Långvik Ajoitus: historiallinen
 Kohteen laji: asuinpaikat/kylätontit Lukumäärä: 1
 Kohteesta muita kortteja 0 kpl (ks. täyttöohjeet)
 Tarkastaja: Päivi Maaranen Tarkastusaika: 8.6.2006; 20.10.2006

TARKASTUSRAPORTTI 2007

Inkoo Långvik

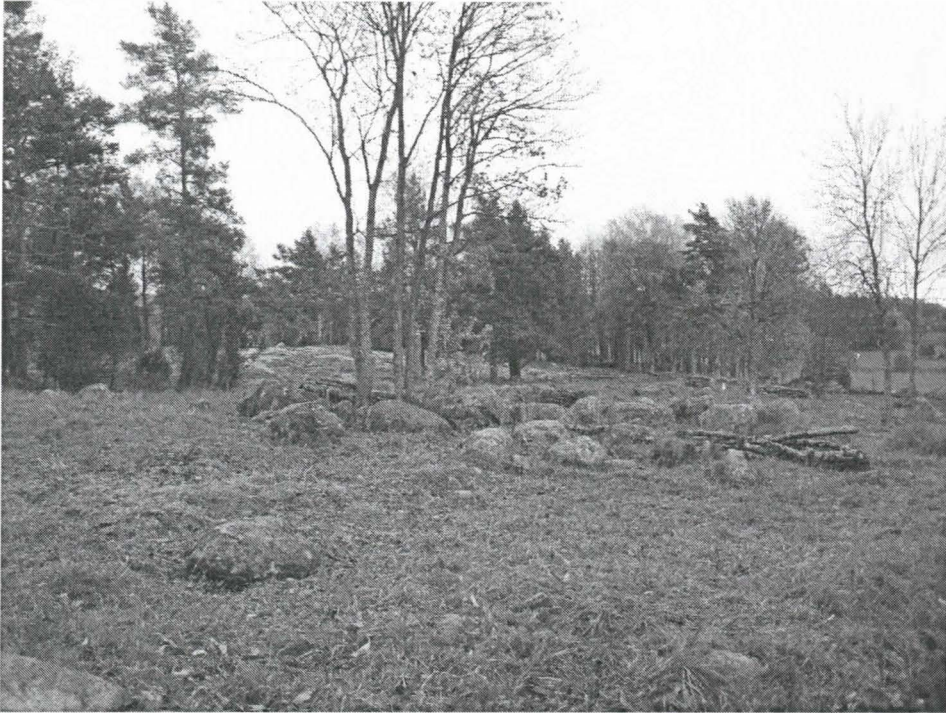
Kuva 1. Yleiskuva alueesta. Kuvattu pohjoisesta. Taustalla alueen B kallio.

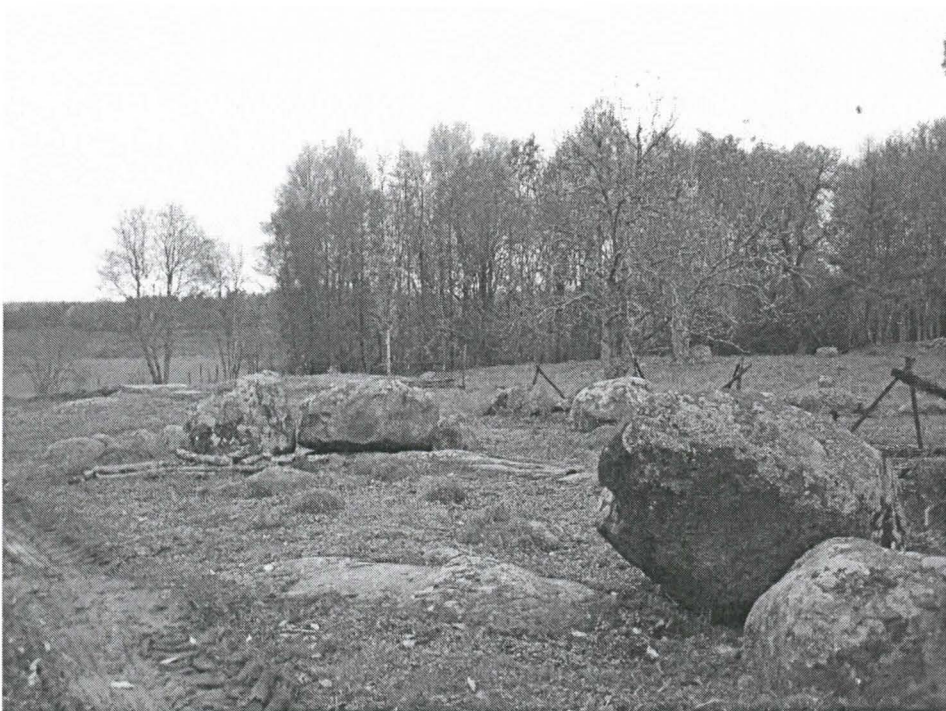
Kuva 2. Yleiskuva alueesta. Kuvattu koillisesta. Taustalla alue C:n metsikkönä.

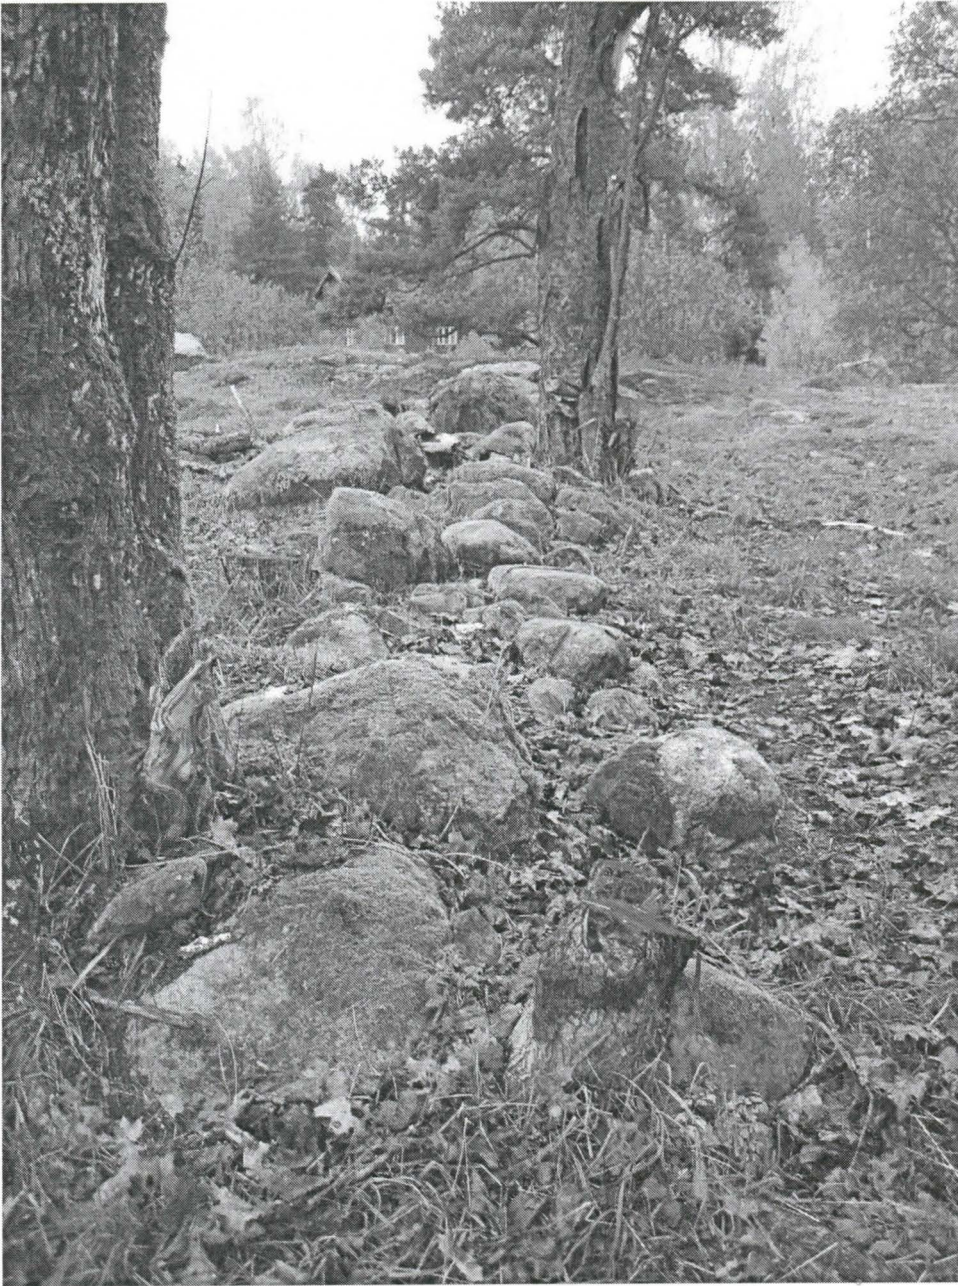
Kuva 3. Kiviäitä raivattua aluetta rajaamassa. Kuvattu lännestä.

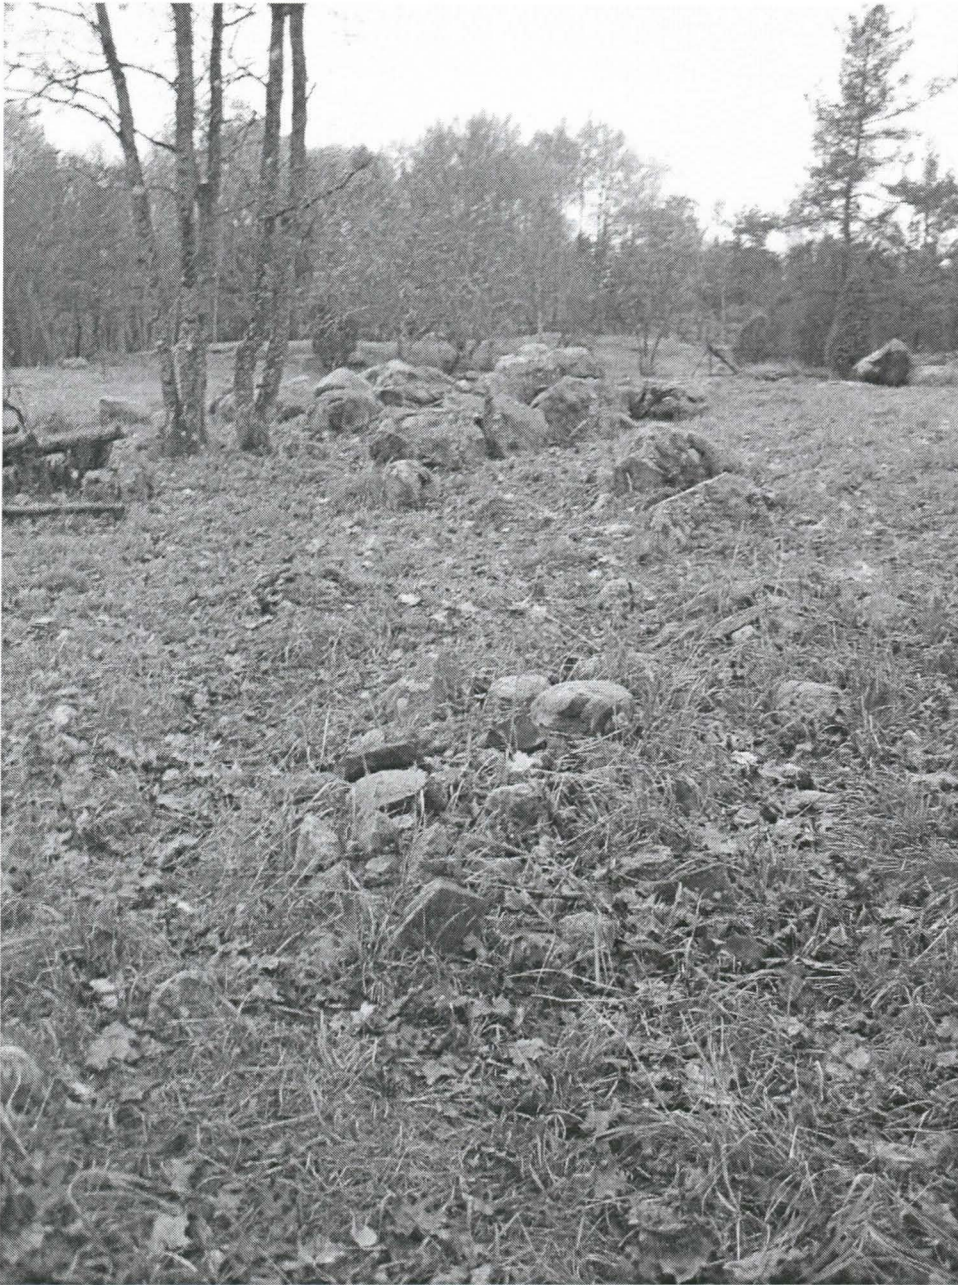
Kuva 4. Kiviaita raivattua aluetta rajaamassa. Kuvattu luoteesta.

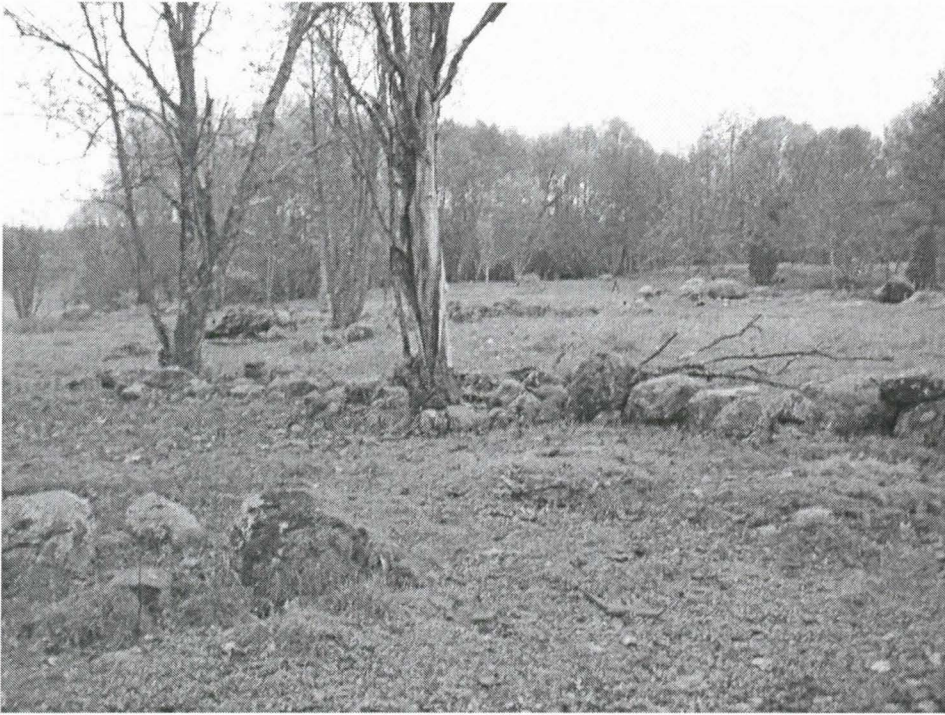
Kuva 5. Kiviaitojen rajaama raivattu alue. Kuvattu koillisesta.

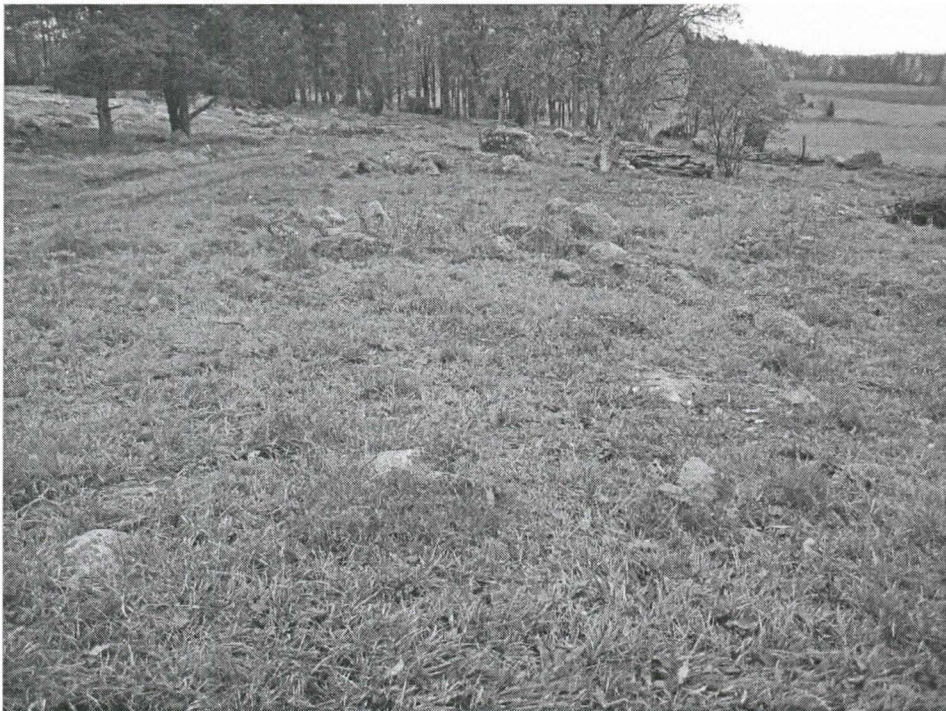
Kuva 6. Yleiskuva raivatun alueen lounaispuolesta.

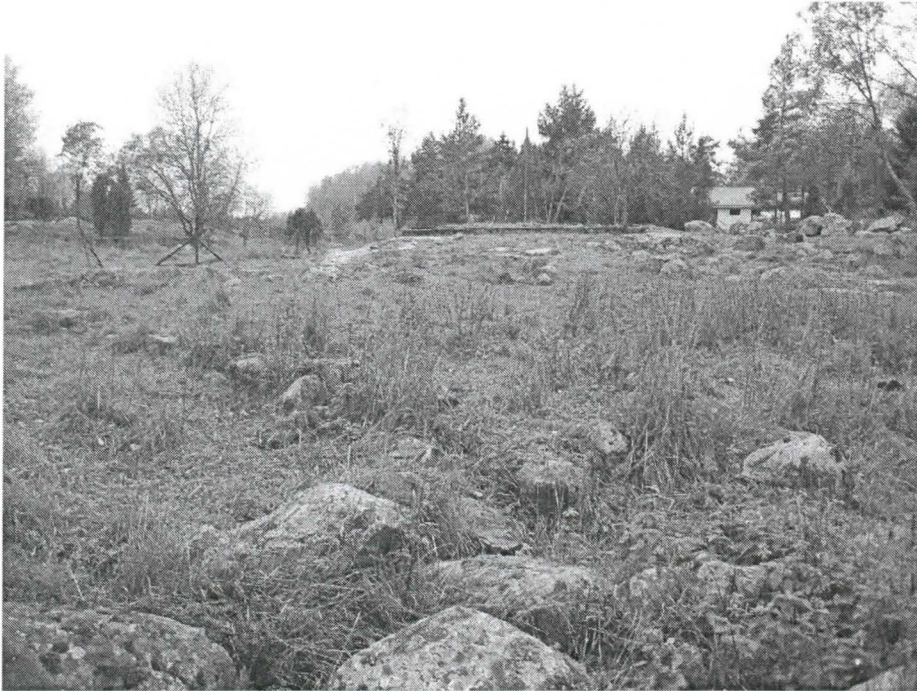
Kuva 1. Yleiskuva rakennejäänteistä alueella. Kuvattu eteläkaakosta.

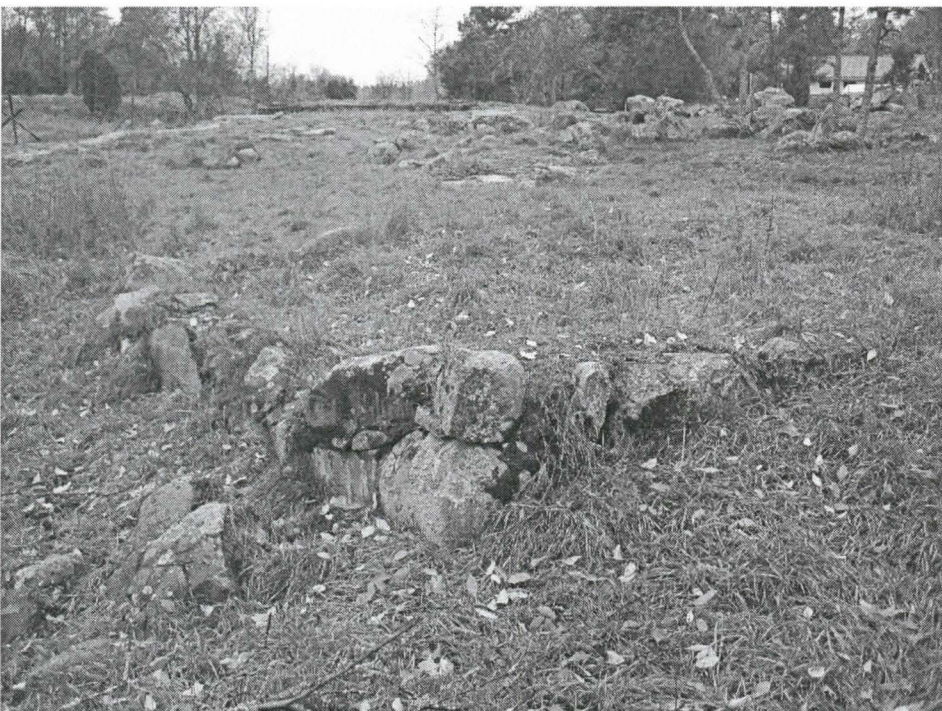
Kuva 2. Talonperustus alueella, lähikuva. Kuvattu kaakosta.

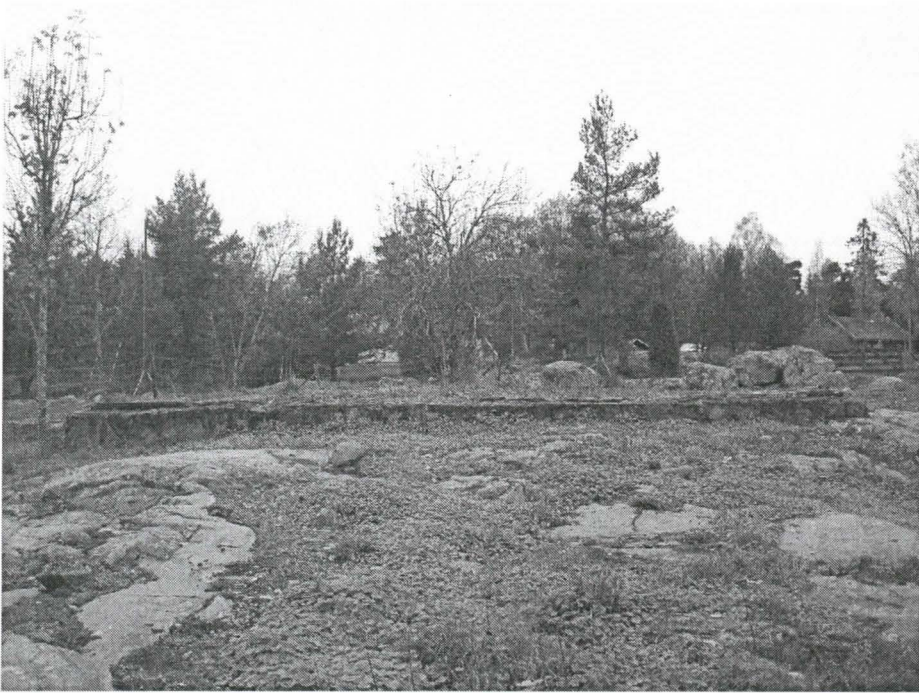
Kuva 3. Moderni talonperustus. Kuvattu idästä.

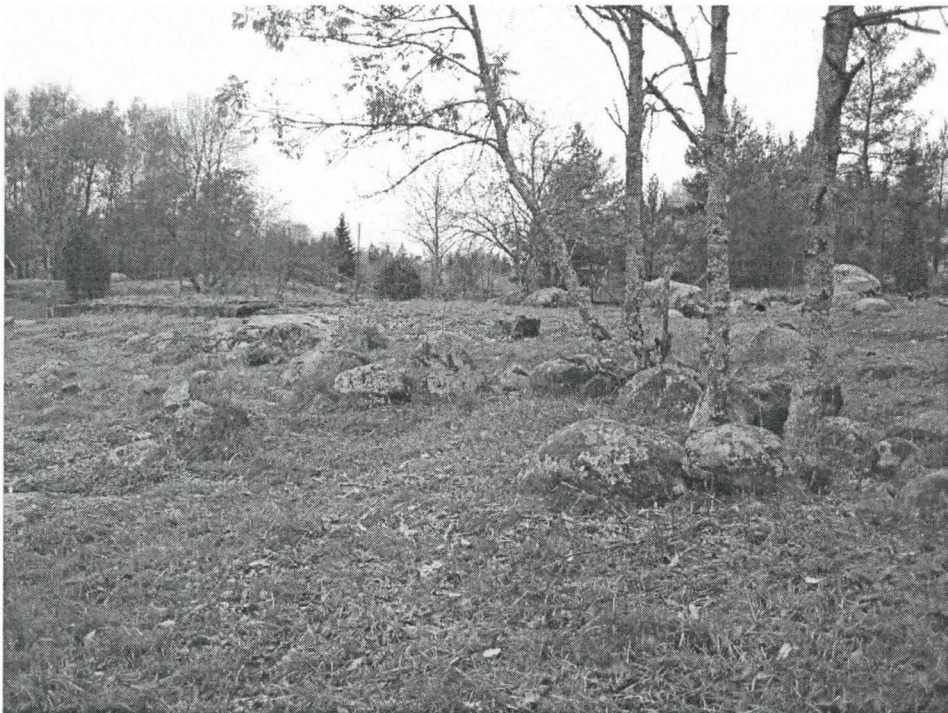
Kuva 4. Kiveyksiä alueella. Kuvattu kaakosta.

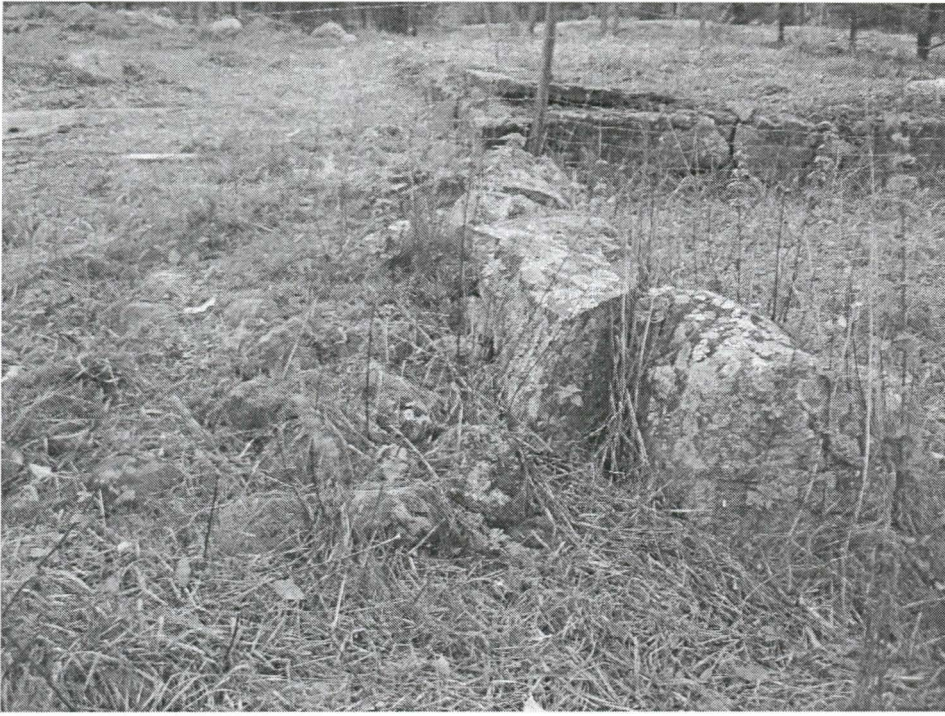
Kuva 5. Perustuksia alueella, lähikuva. Kuvattu etelästä.

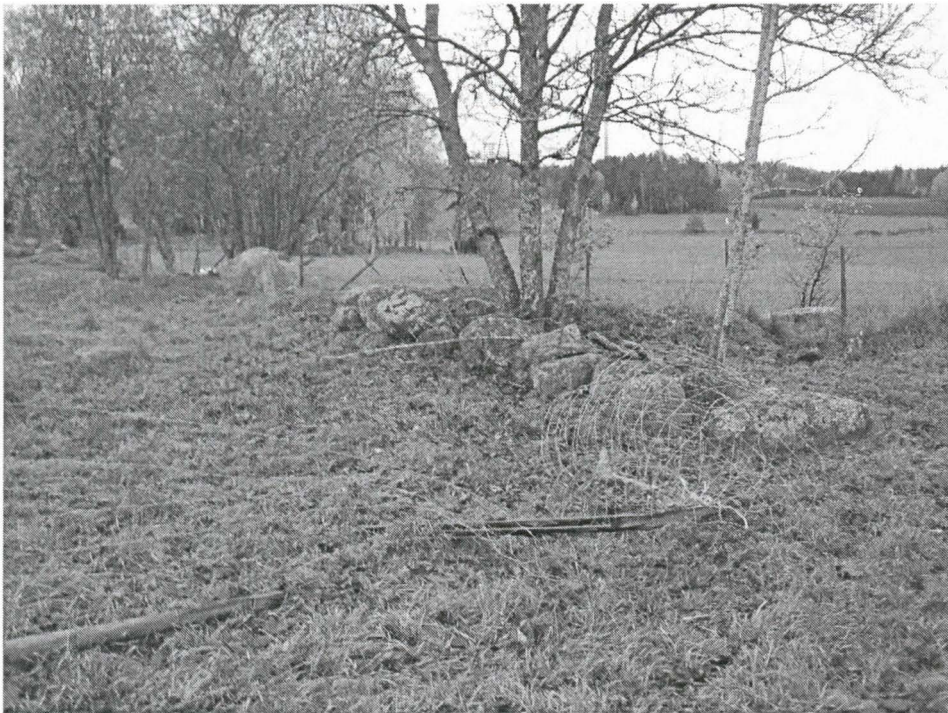
Kuva 6. Kiviaita, ilmeisesti vanhan tien varressa. Kuvattu länsiluoteesta.

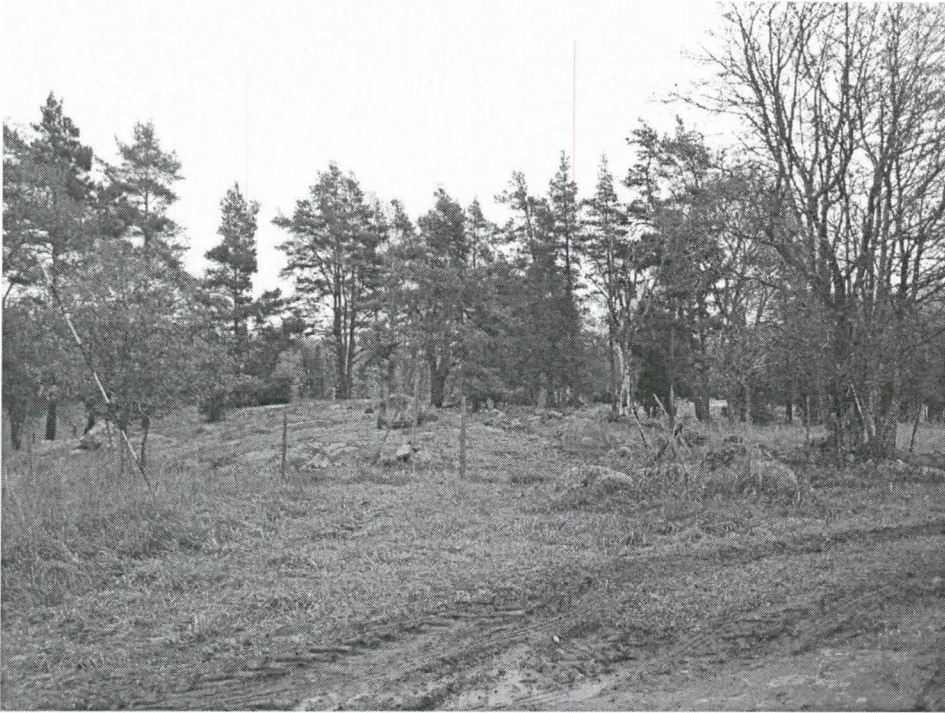
Kuva 1. Yleiskuva alueesta B. Kuvattu pohjoisesta.

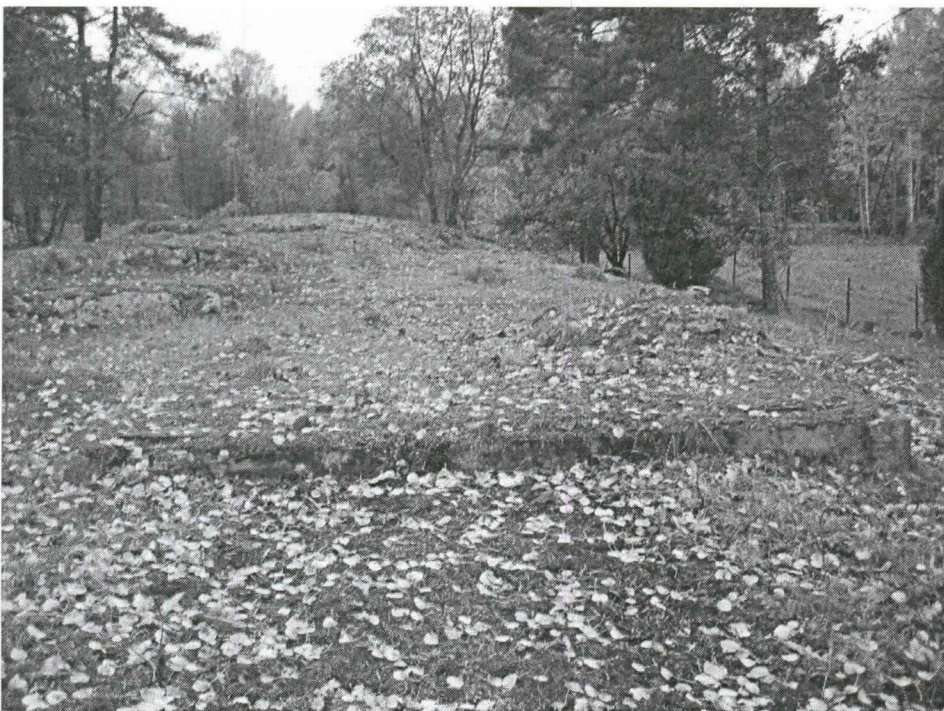
Kuva 2. Yleiskuva alueesta B. Etualalla moderni talonperustus. Kuvattu etelästä

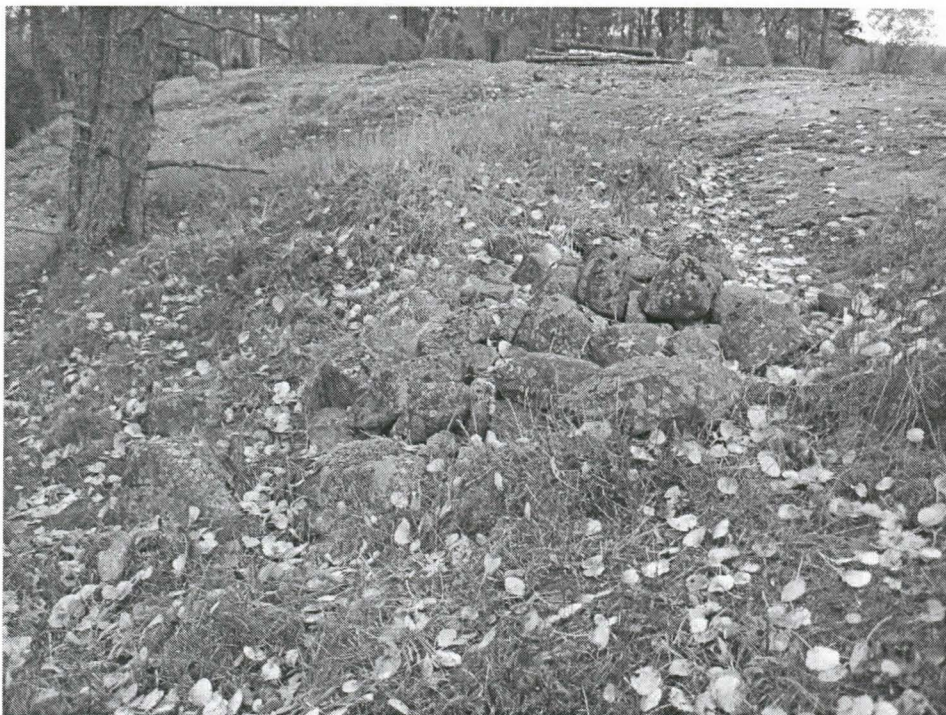
Kuva 3. Kallioalueen laen reunalla oleva kivikasa. Kuvattu pohjoisesta.

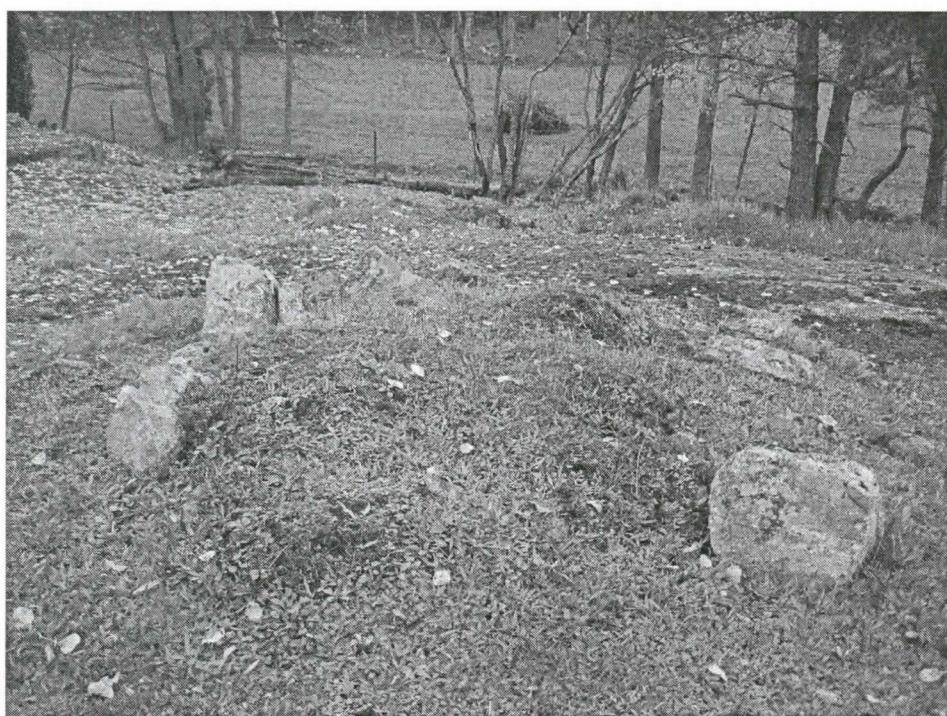
Kuva 4. Kallion laen kiveyksiä. Kuvattu lounaasta.

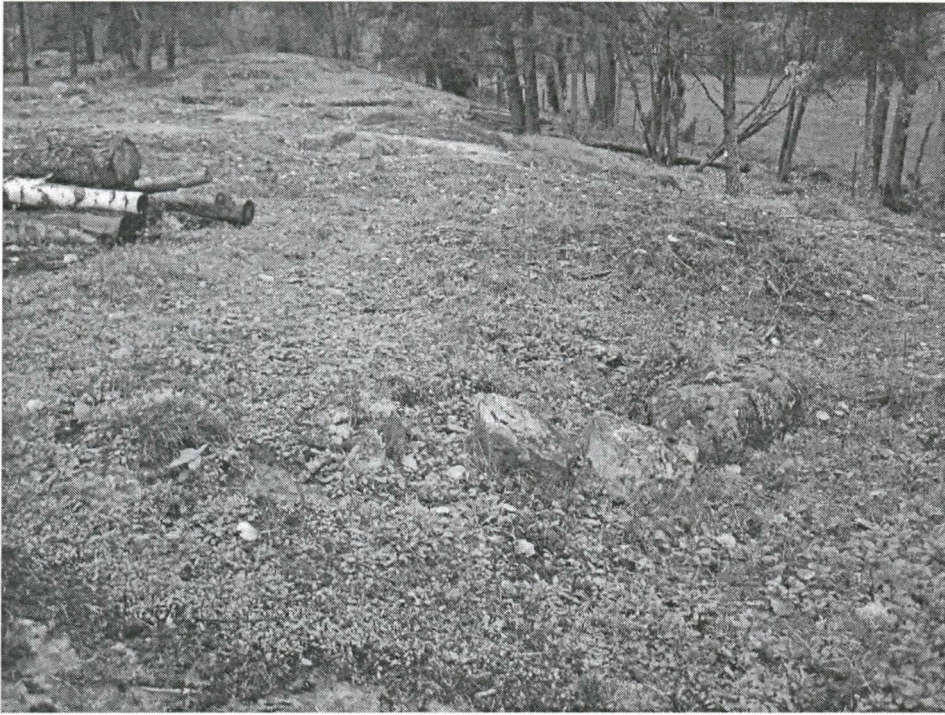
Kuva 5. Kallion laen kiveyksiä. Kuvattu lounaasta.

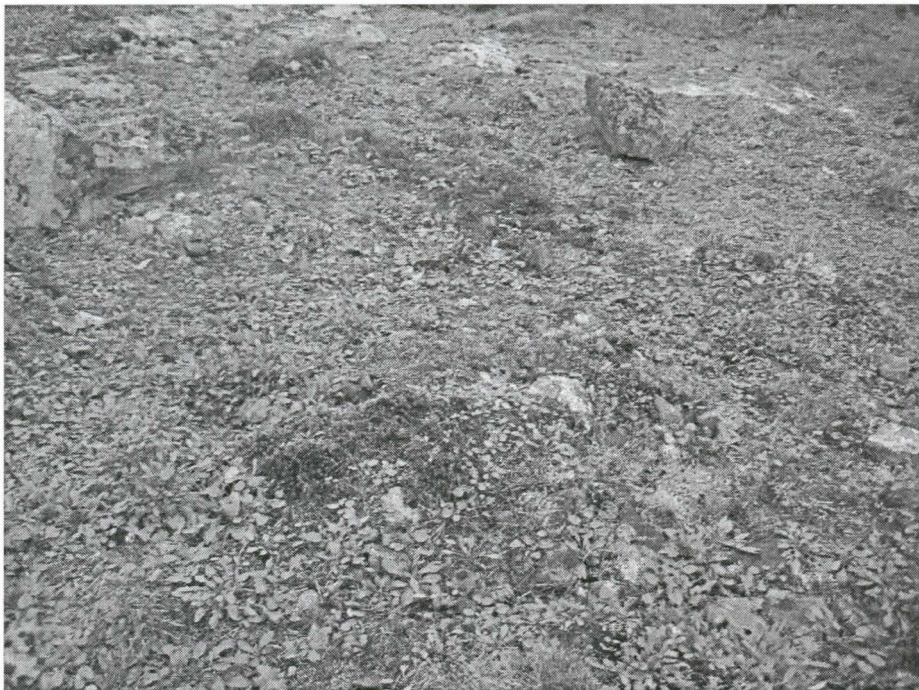
Kuva 6. Rikkokivikiveystä kallion rinteellä.

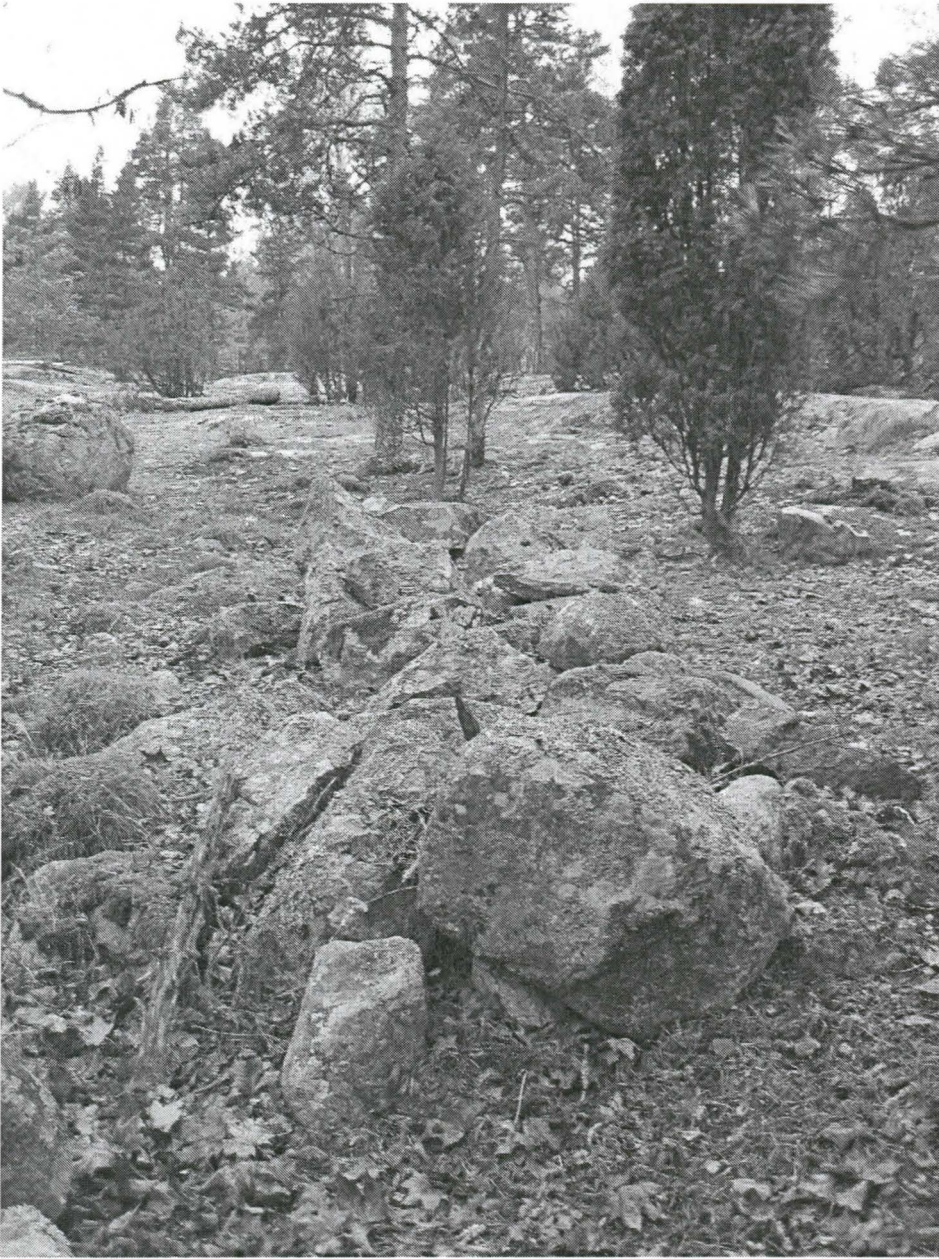
Kuva 7. Kallion rinteellä oleva kivrakenne. Kuvattu etelälounaasta.

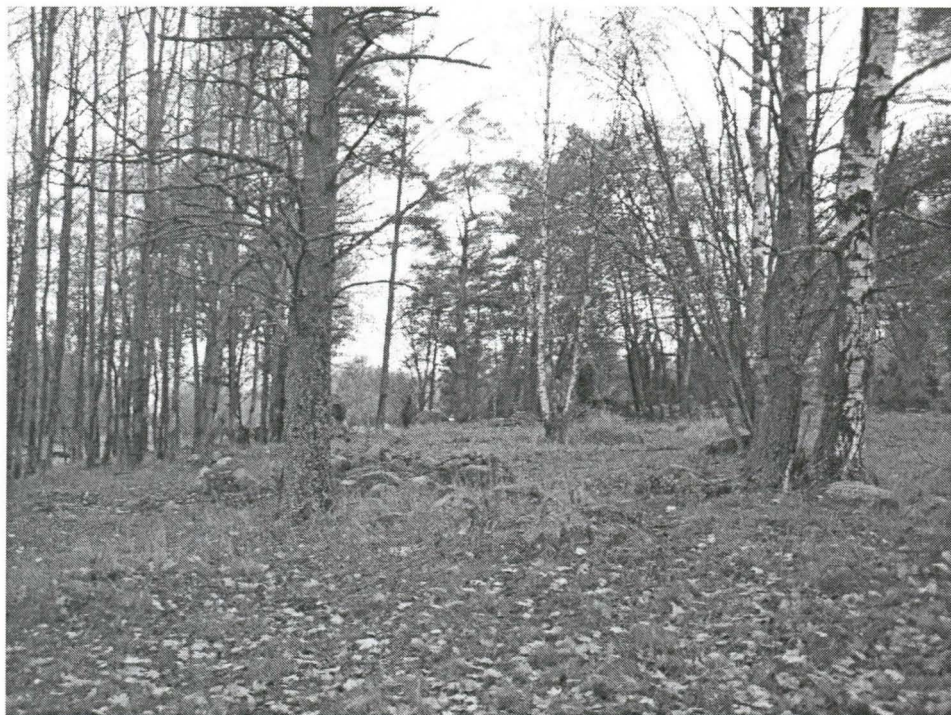
Kuva 1. Yleiskuva alueesta. Kuvattu itäkoillisesta.

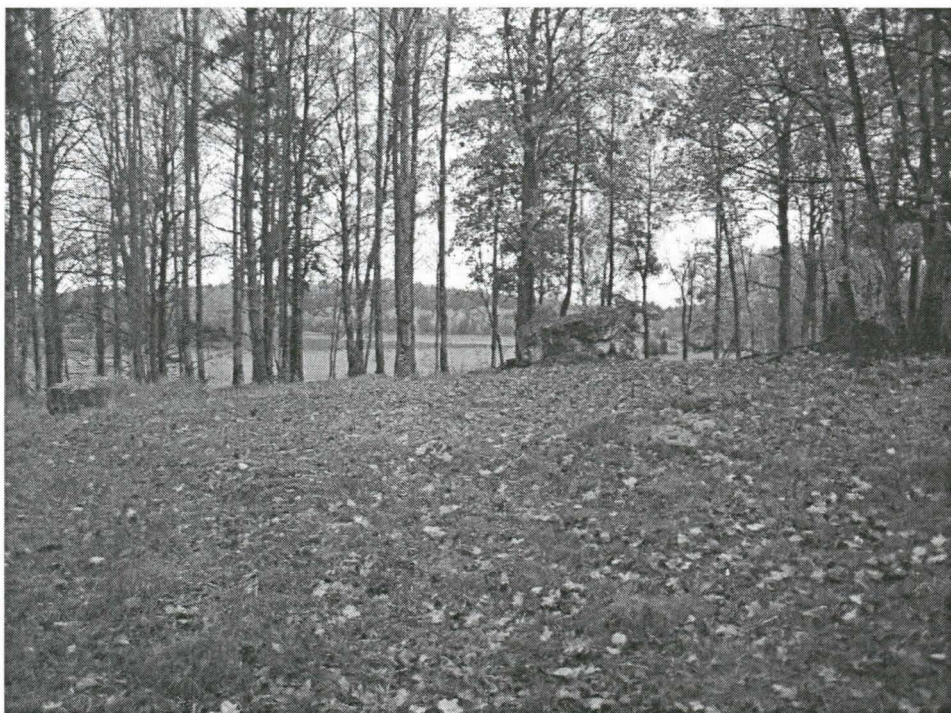
Kuva 2. Yleiskuva alueesta. Keskellä raivattu alue. Kuvattu pohjois-koillisesta.

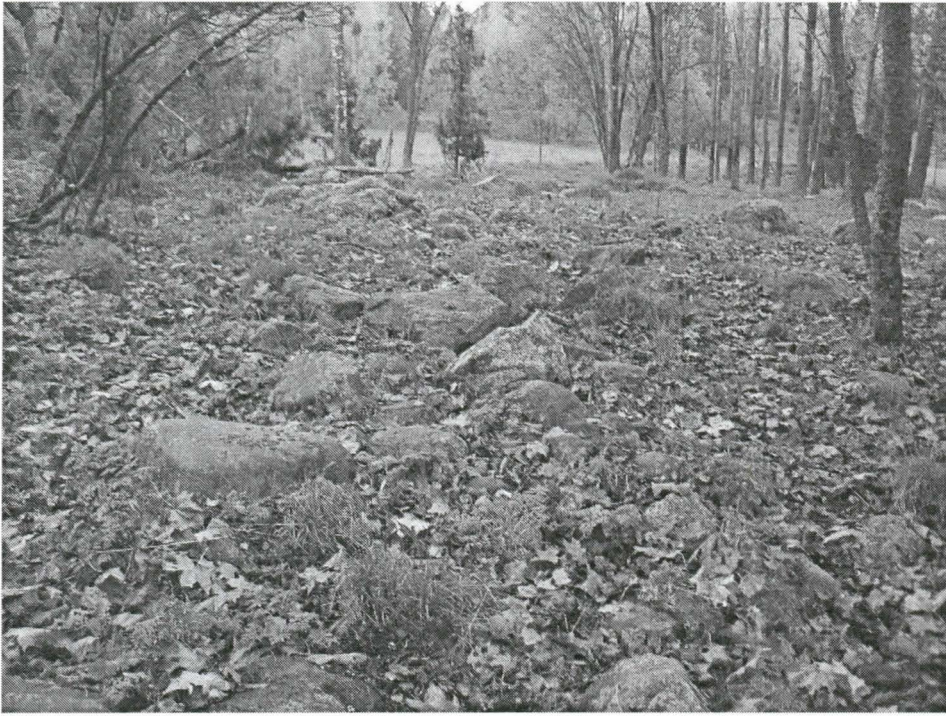
Kuva 3. Matala pitkänomainen kiveys raivatun alueen pohjoispuolella. Kuvattu lännestä.

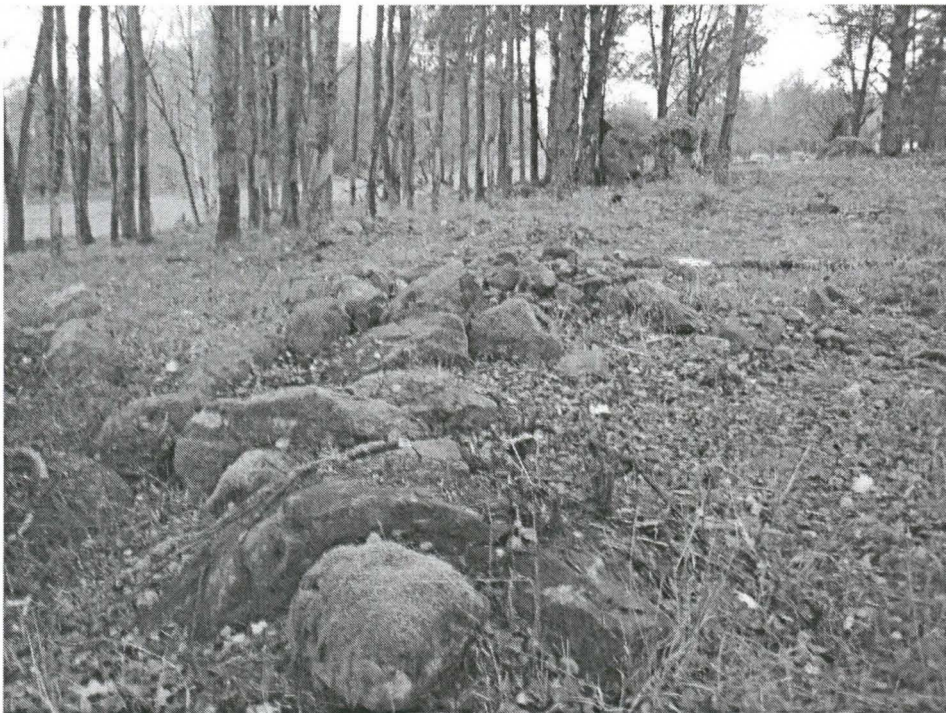
Kuva 4. Matala pitkänomainen kiveys raivatun alueen lounaispuolella.

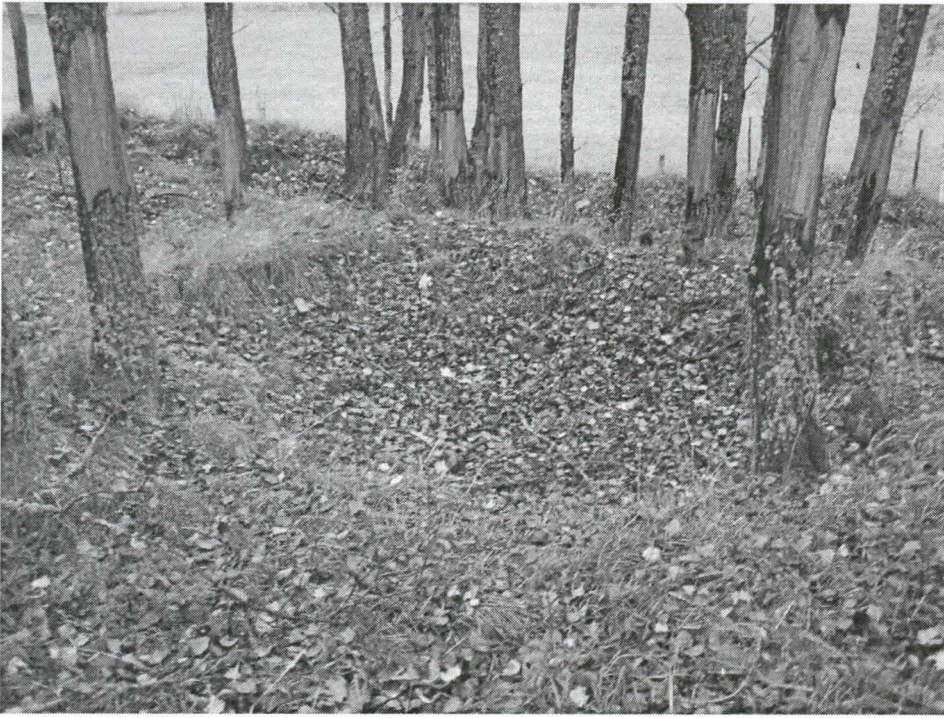
Kuva 5. Matala painanne alueen eteläpäässä. Kuvattu luoteesta.

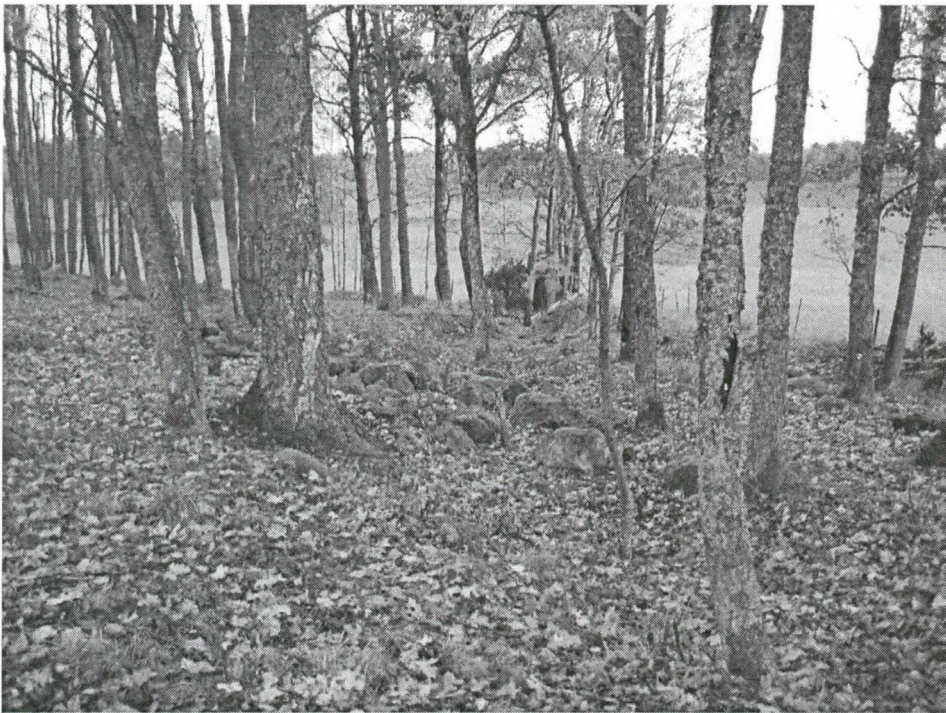
Kuva 6. Kiveys alueen eteläpäädyssä. Kuvattu luoteesta.

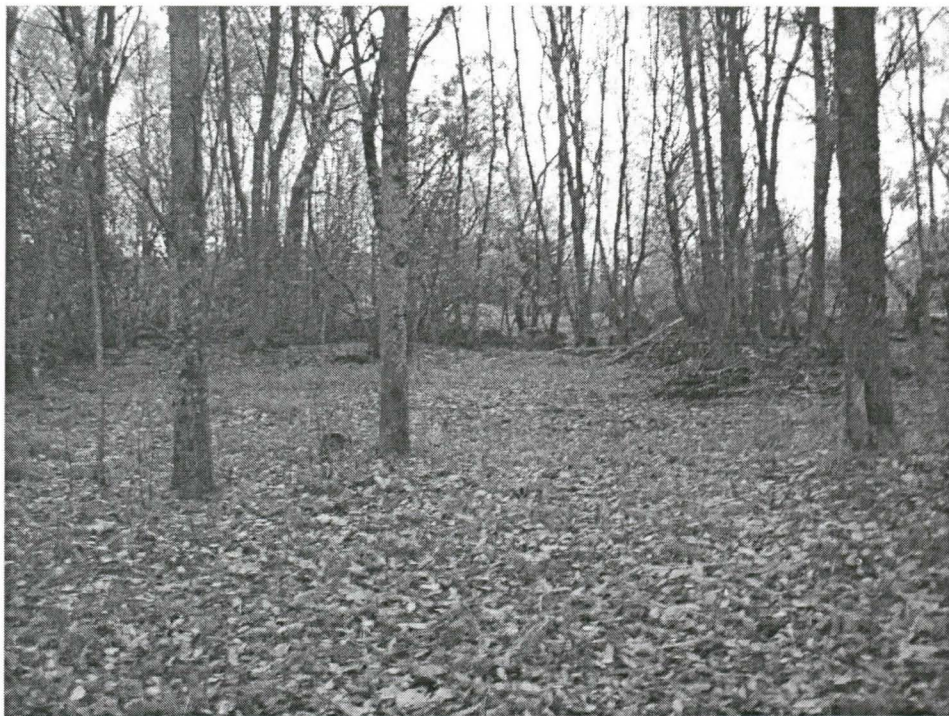
Kuva 1. Yleiskuva alueen eteläosasta. Kuvattu lännestä.

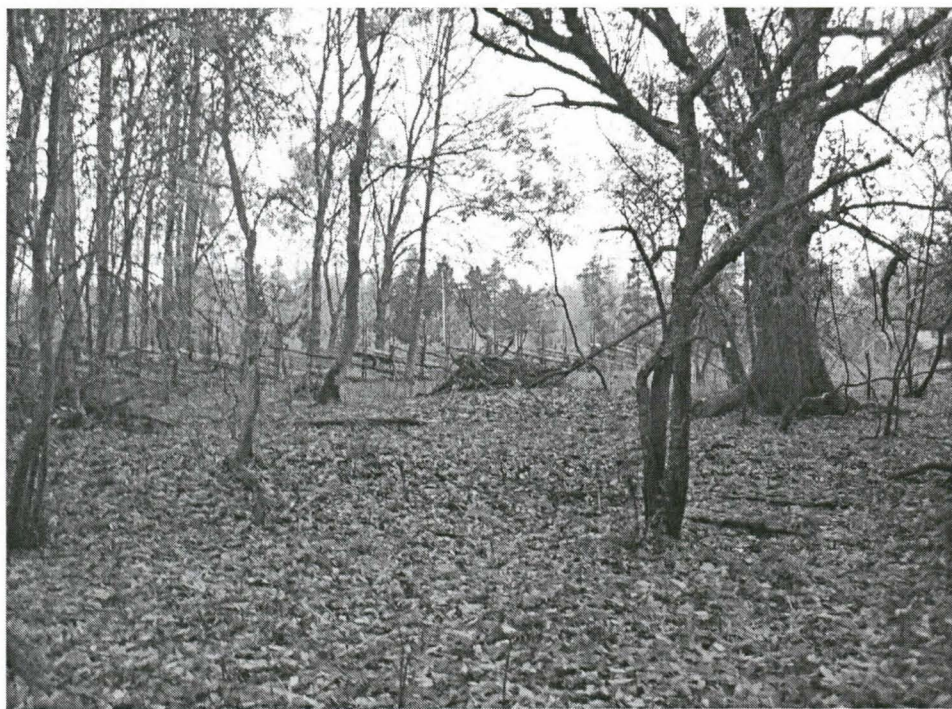
Kuva 2. Yleiskuva alueen pohjoisosasta. Kuvattu etelästä.

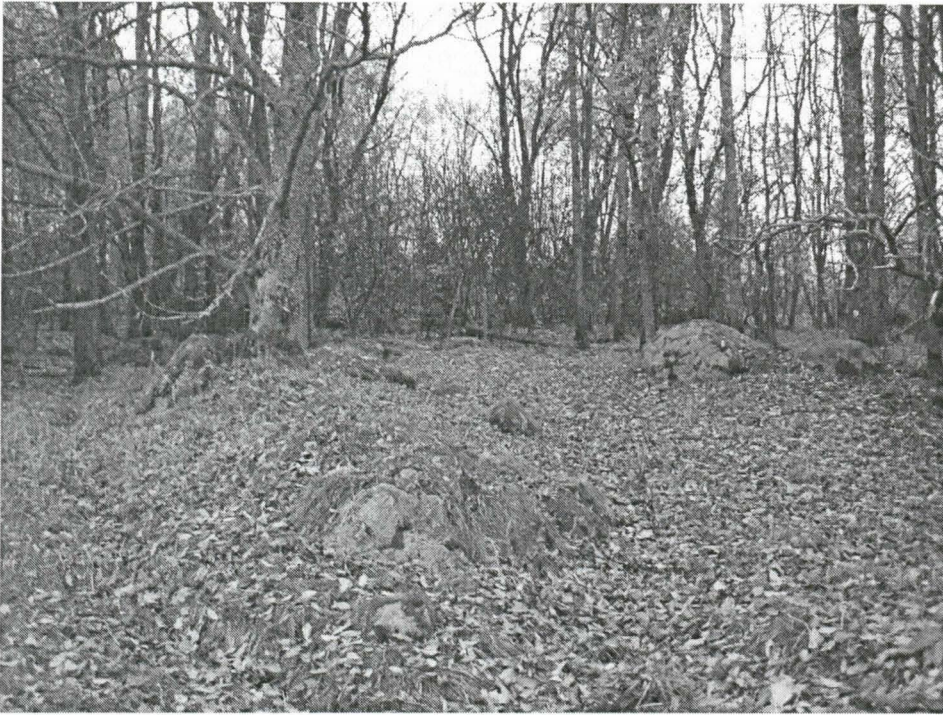
Kuva 3. Maansekainen ja turvepitteinen rakenne alueen eteläosassa. Taustalla alueen keskiosan tiheikkö, jossa suuren rakennuksen perusta/terassi. Kuvattu etelästä.

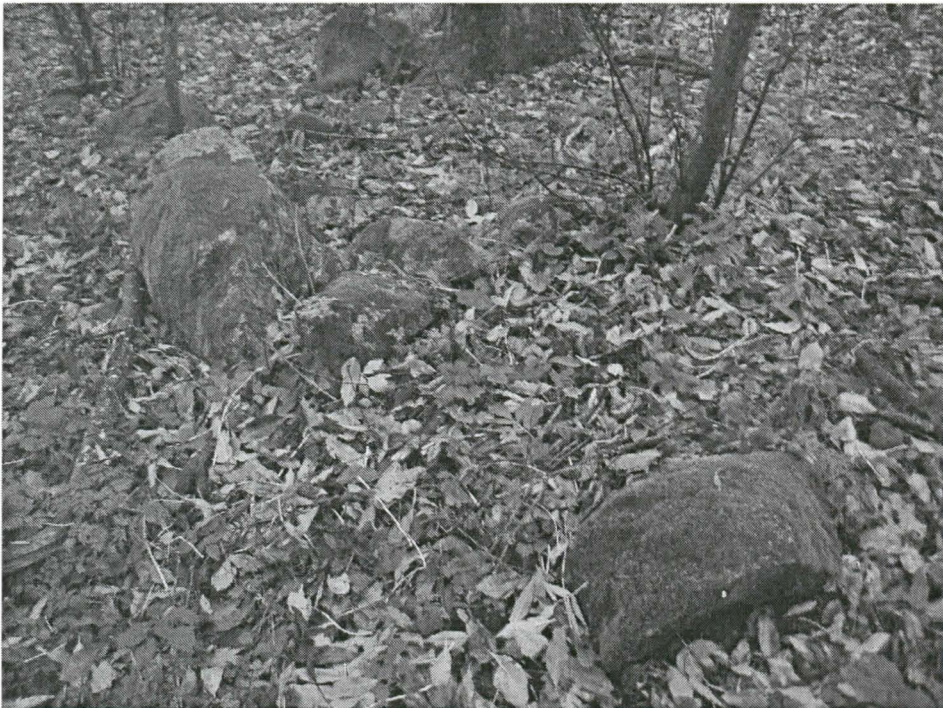
Kuva 4. Yksittäinen kivrakenne alueelta, lähikuva.

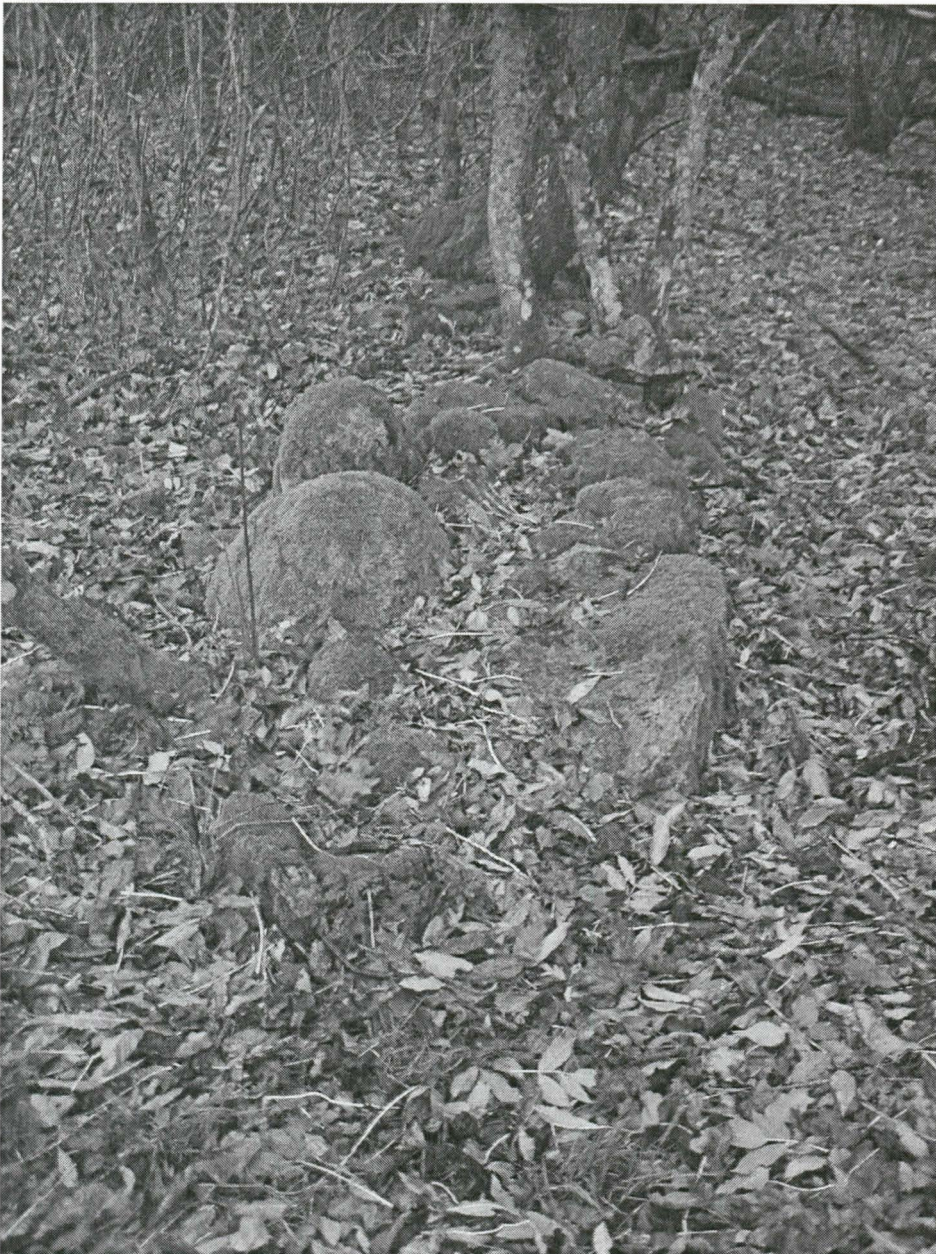
Kuva 6. Yksittäinen kivrakenne alueelta, lähikuva.
