ARKEOLOGISEN KOHTEEN TARKASTUS

Kunta: Inkoo Inventointinumero: _____
 Alue: Långvik Luokka: I (ehdotus)
 Nimi: Långvik Ajoitus: historiallinen
 Kohteen laji: asuinpaikat/kylätontit Lukumäärä: 1
 Kohteesta muita kortteja 0 kpl (ks. täyttöohjeet)
 Tarkastaja: Päivi Maaranen Tarkastusaika: 8.6.2006; 20.10.2006

TARKASTUSRAPORTTI 2007

Inkoo Långvik

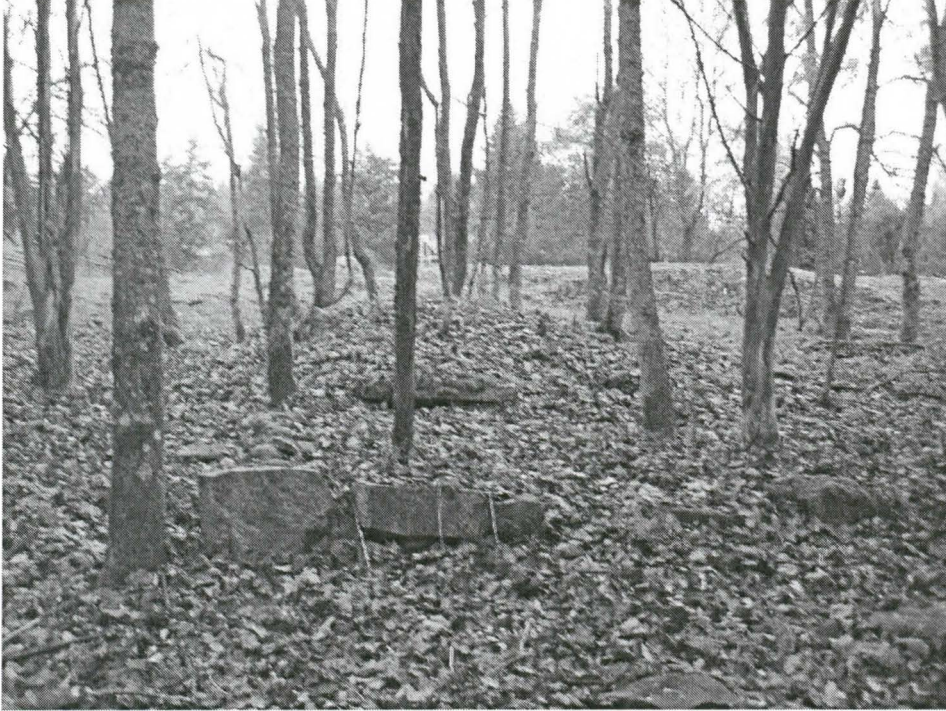
Kuva 1. Rakennuksen perusta, länsipää. Keskellä tulisijan kumpu. Kuvattu etelästä.

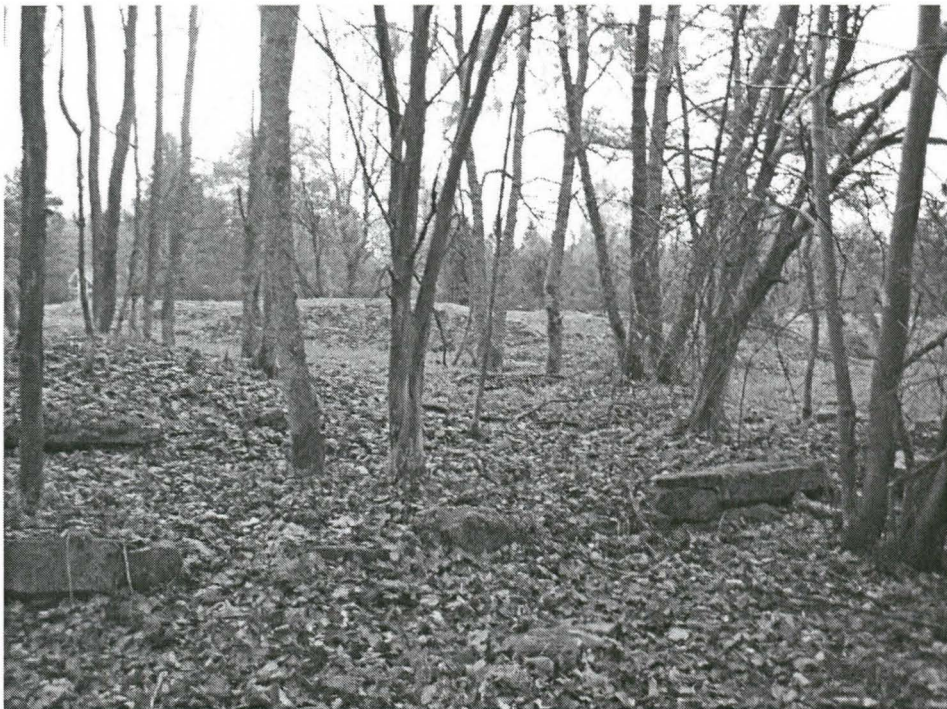
Kuva 2. Kuvan 1 rakennuksen perustan itäpää. Kuvattu kaakosta.

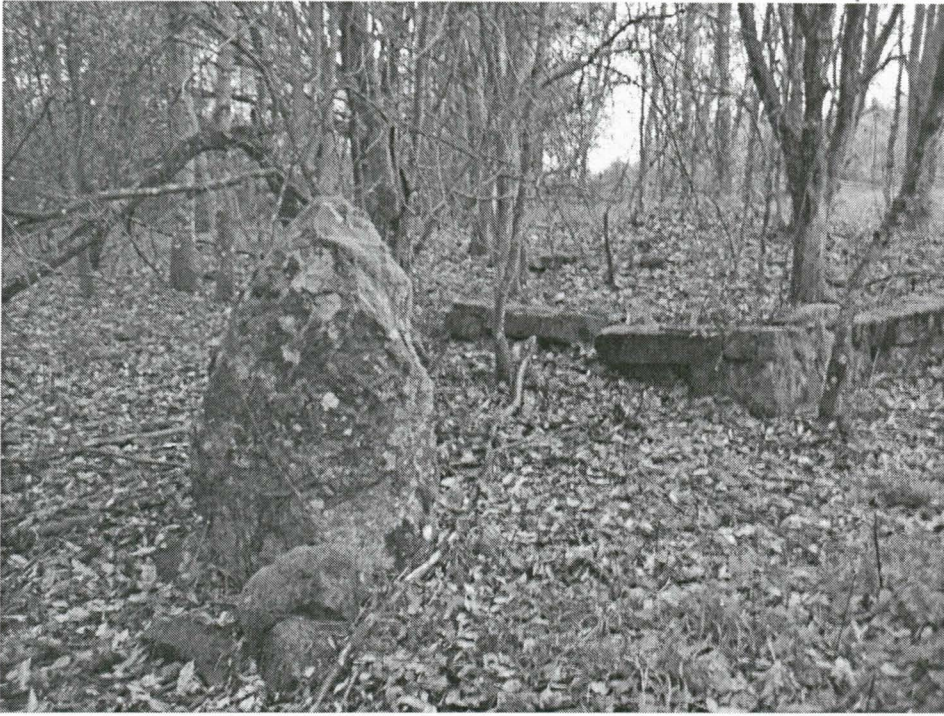
Kuva 3. Kuvien 1 - 2 rakennusperusta, edustalla pystykivi. Kuvattu kaakosta.

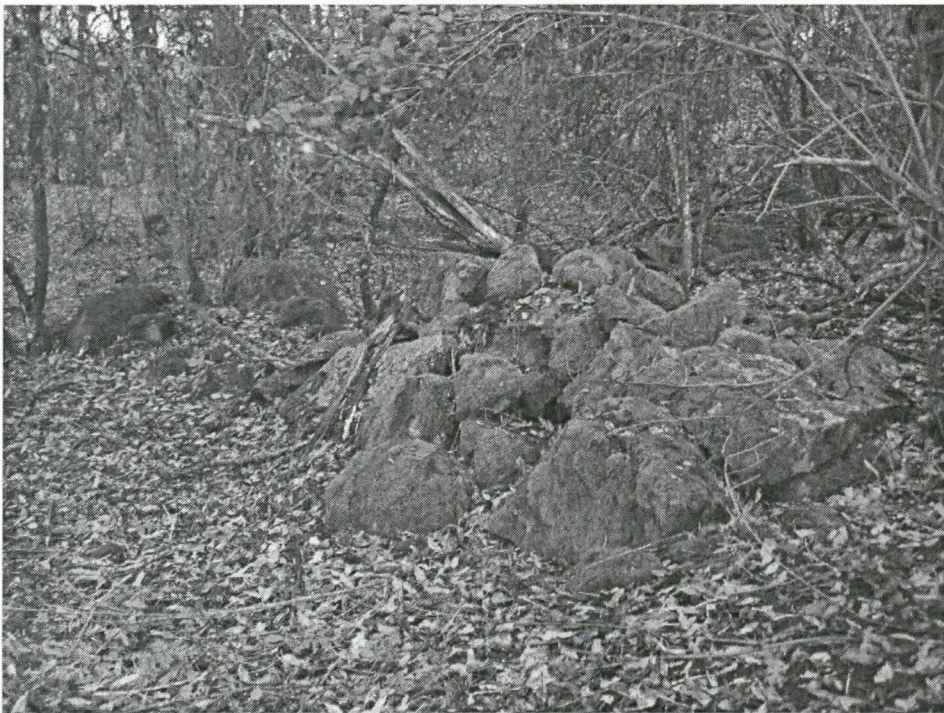
Kuva 4. Suuren rakennuksen perusta tai vaihtoehtoisesti mahdollinen puutarhan kiviterassi, nurkkakiveyskasa. Kuvattu koillisesta.

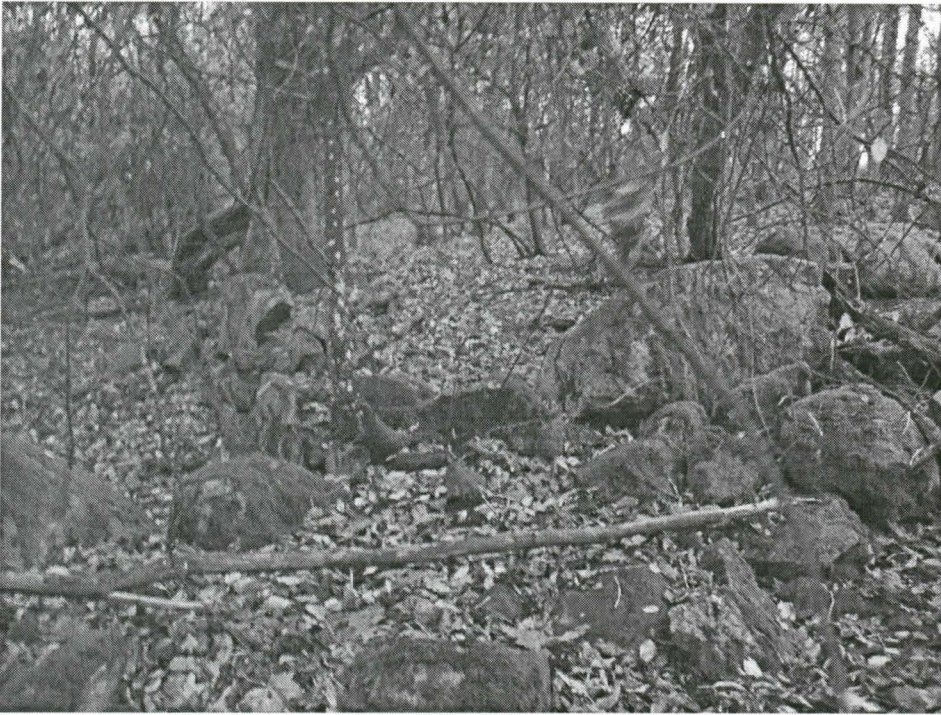
Kuva 5. Suuren rakennuksen kiviperusta tai vaihtoehtoisesti mahdollinen puutarhan kiviterassi. Kuvattu idästä.

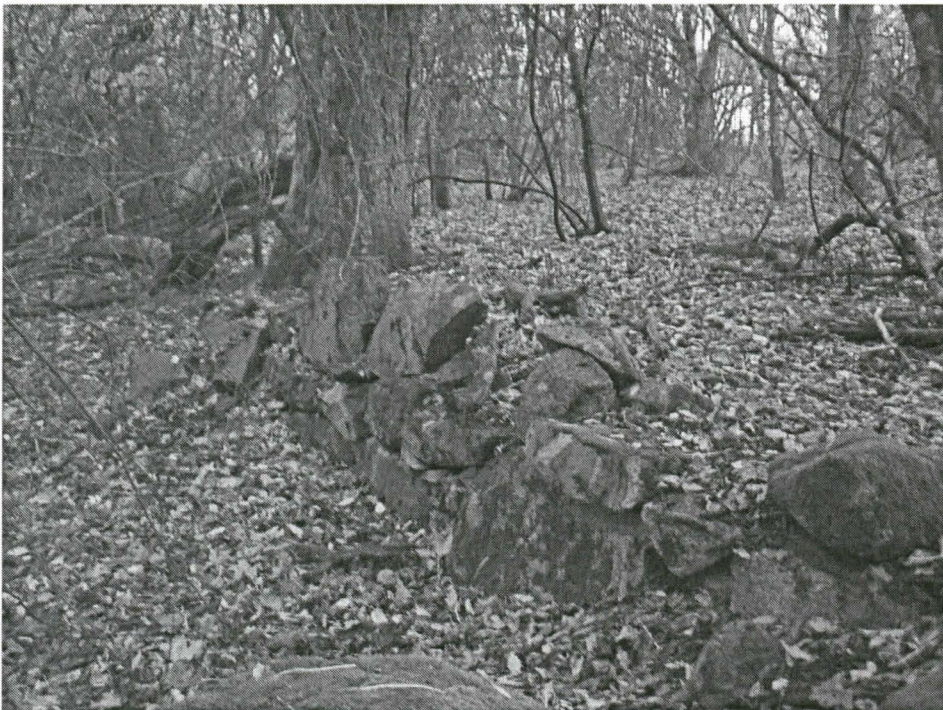
Kuva 6 Suuren rakennuksen kiviperusta tai vaihtoehtoisesti mahdollinen puutarhan kiviterassi. Kuvattu itäkaakosta.

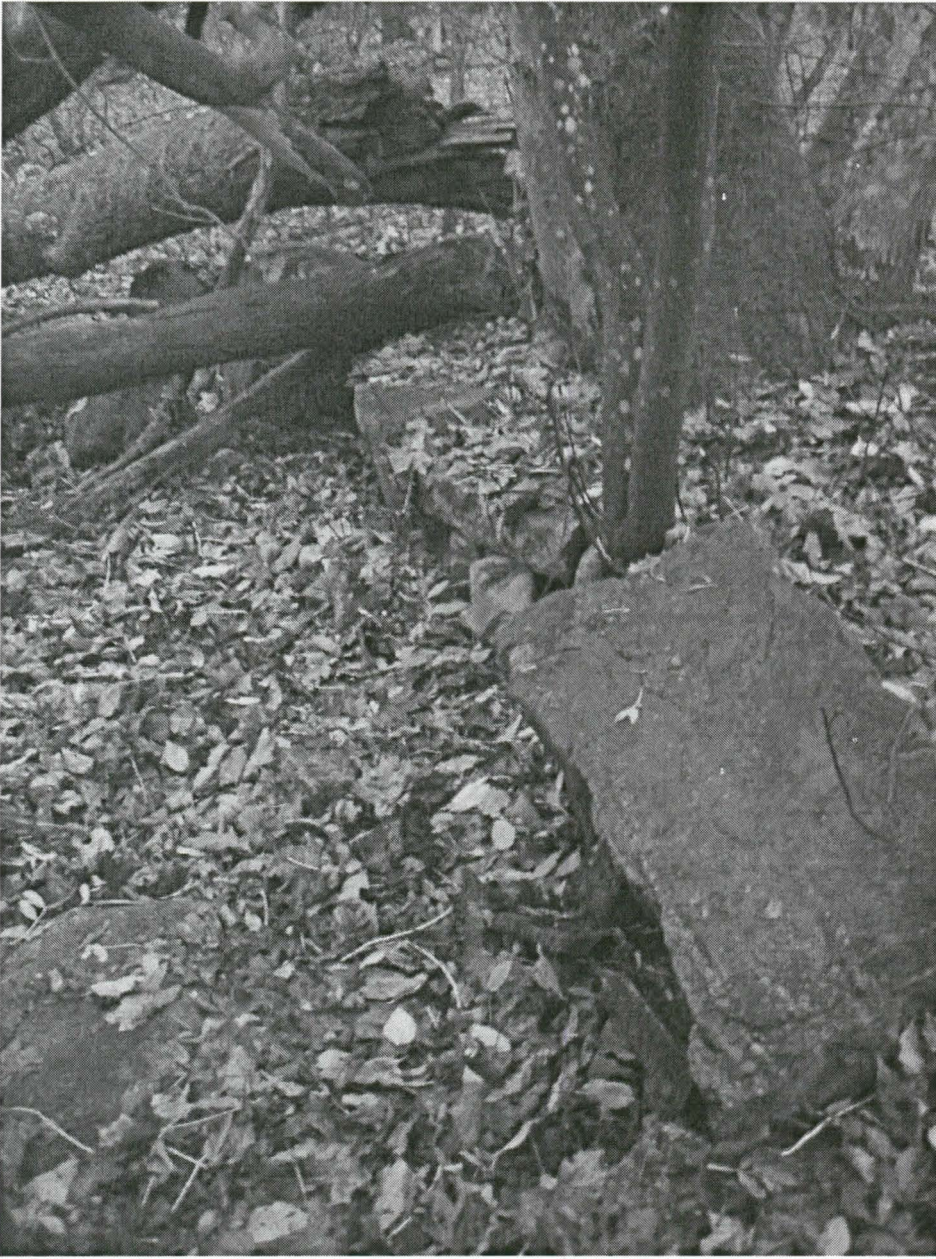
Kuva 7. Kuvien 5-6 kivrakenteen lähikuva. Kuvattu itäkoillisesta.

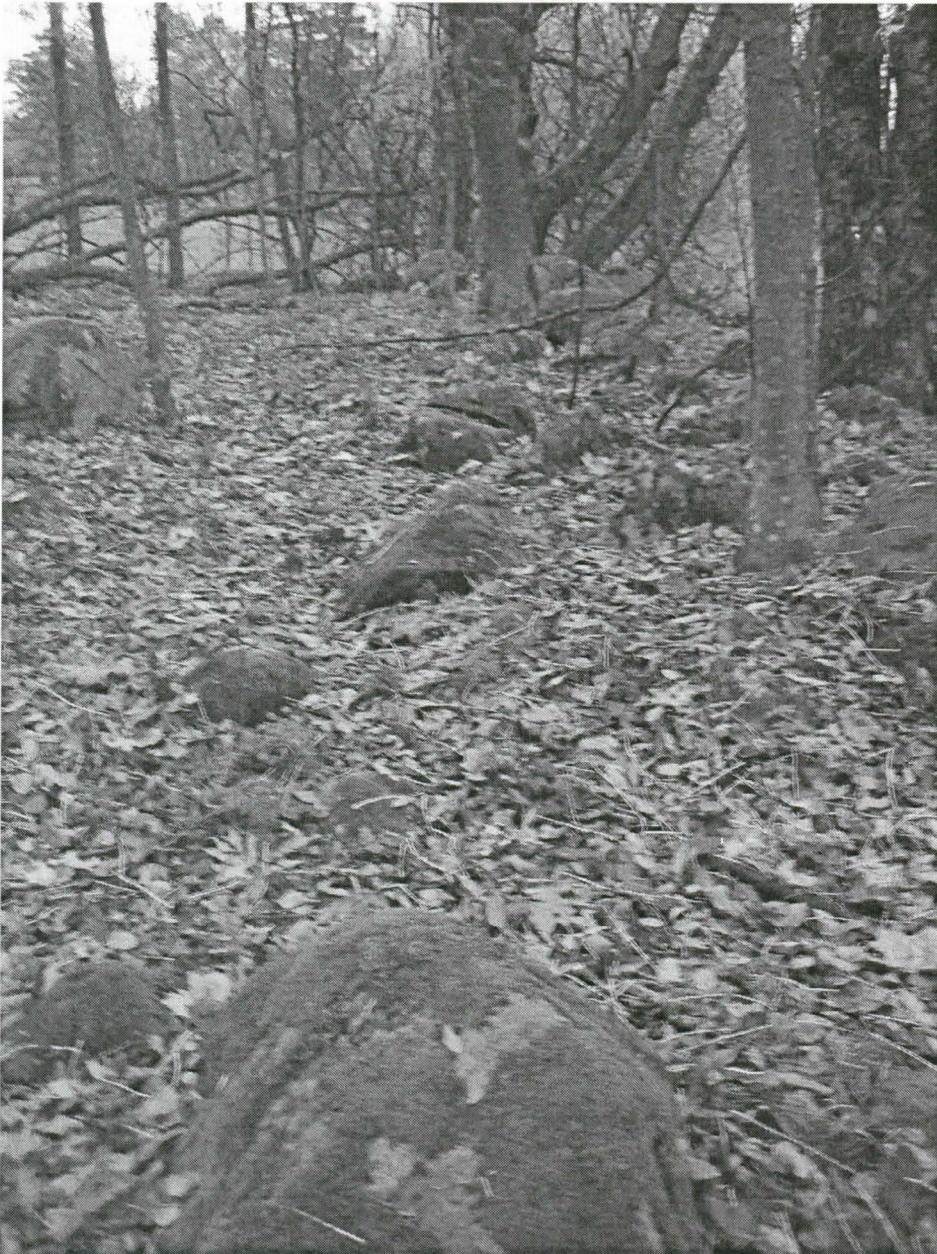
Kuva 5. Suuren rakennuksen kiviperusta tai vaihtoehtoisesti mahdollinen puutarhan kiviterassi. Kuvattu lännestä.

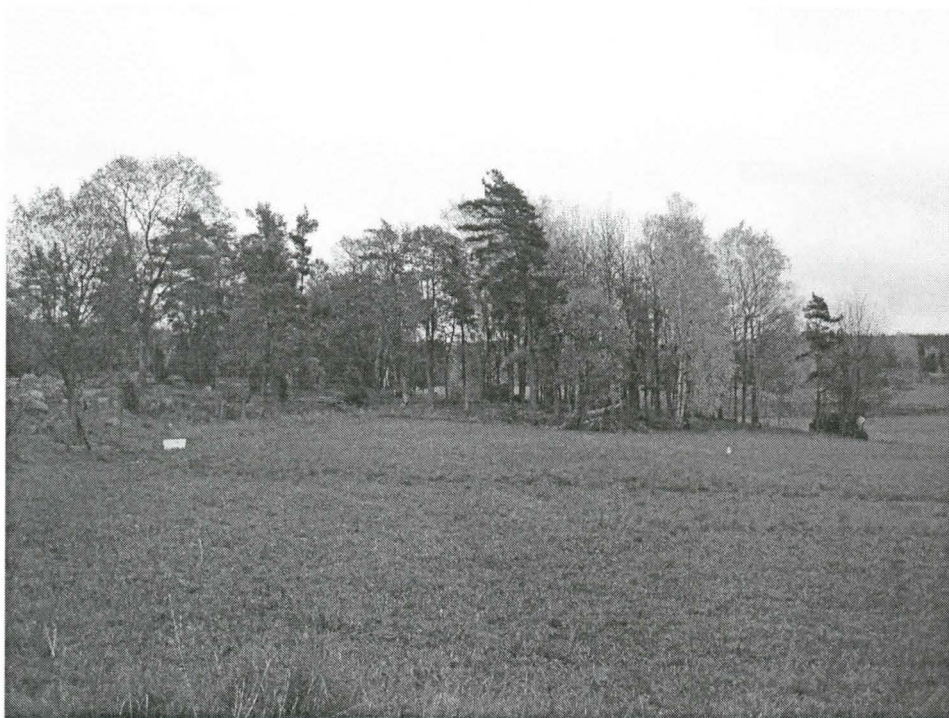
Kuva 1. Yleiskuva alueen B eteläosasta. Kuvattu lännestä.

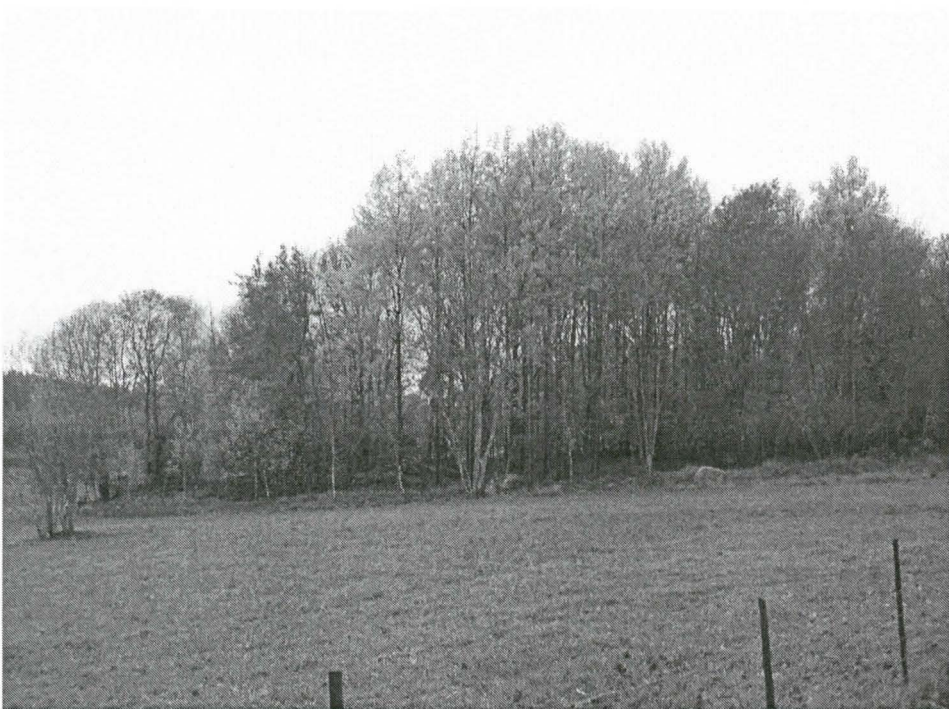
Kuva 2. Yleiskuva alueesta C. Kuvattu idästä.

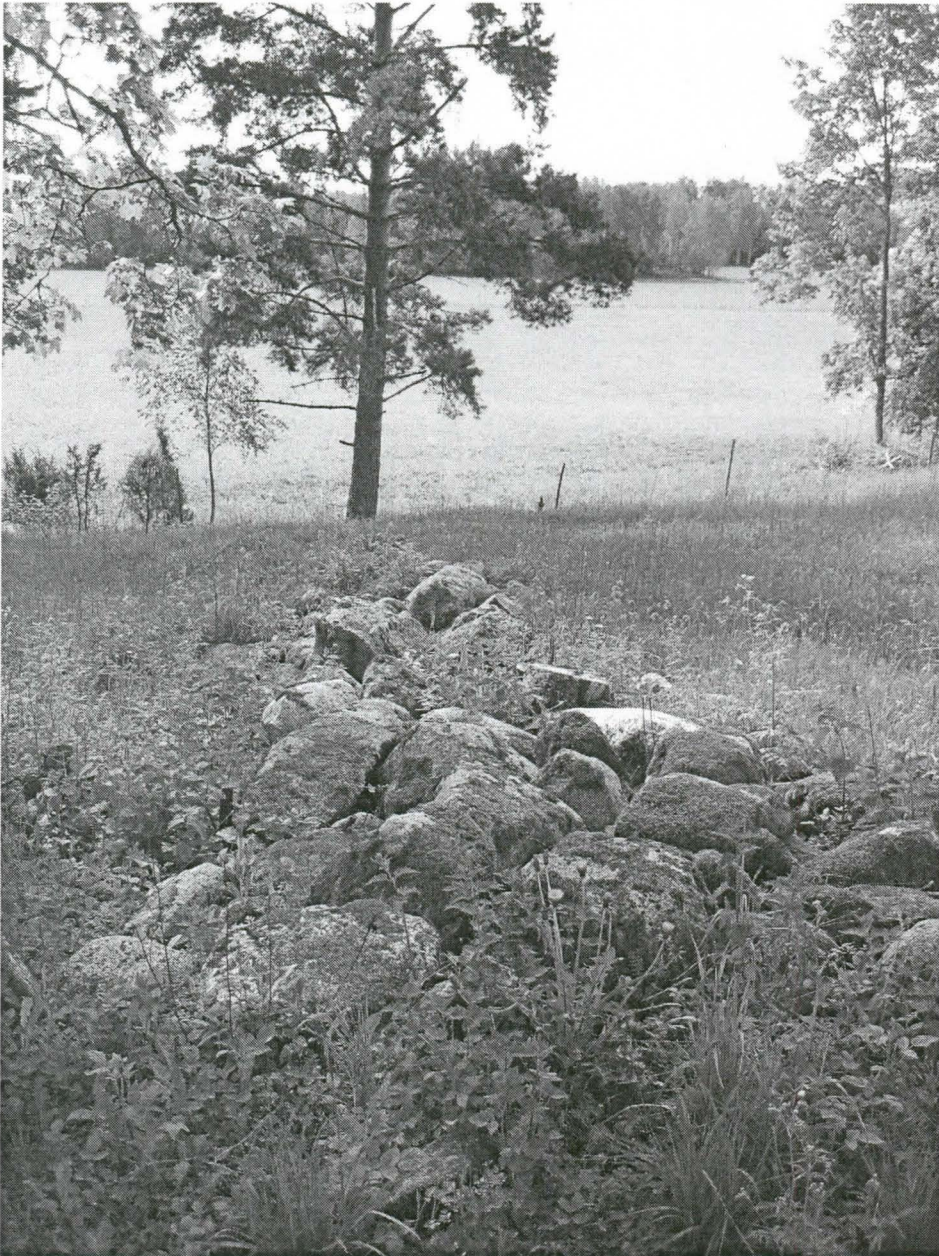
Kuva 3. Kuva alueen D kiviaidasta. Kuvattu pohjoisesta.

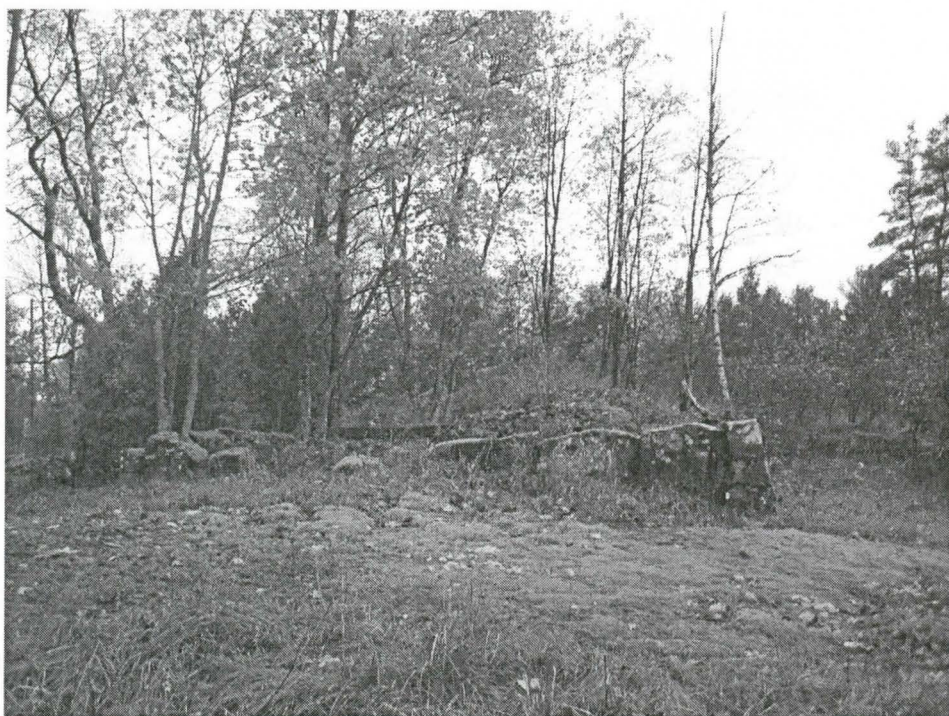
Kuva 4. Kestikievarin perustus. Kuvattu idästä.

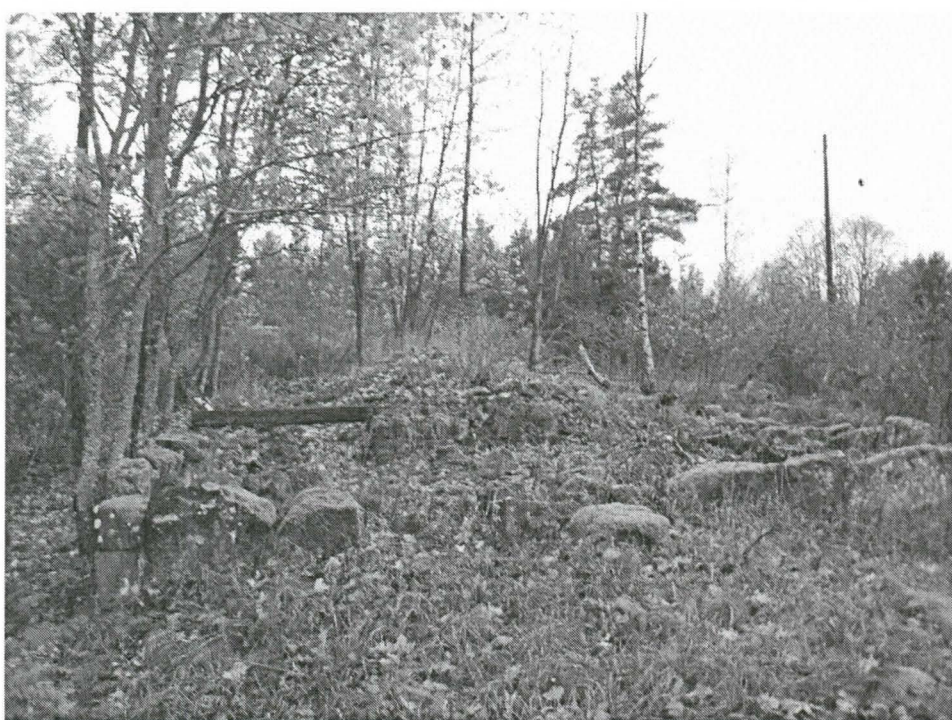
Kuva 5. Kestikievarin perustus. Kuvattu idästä. Keskellä tulisijan perustuskiveys.

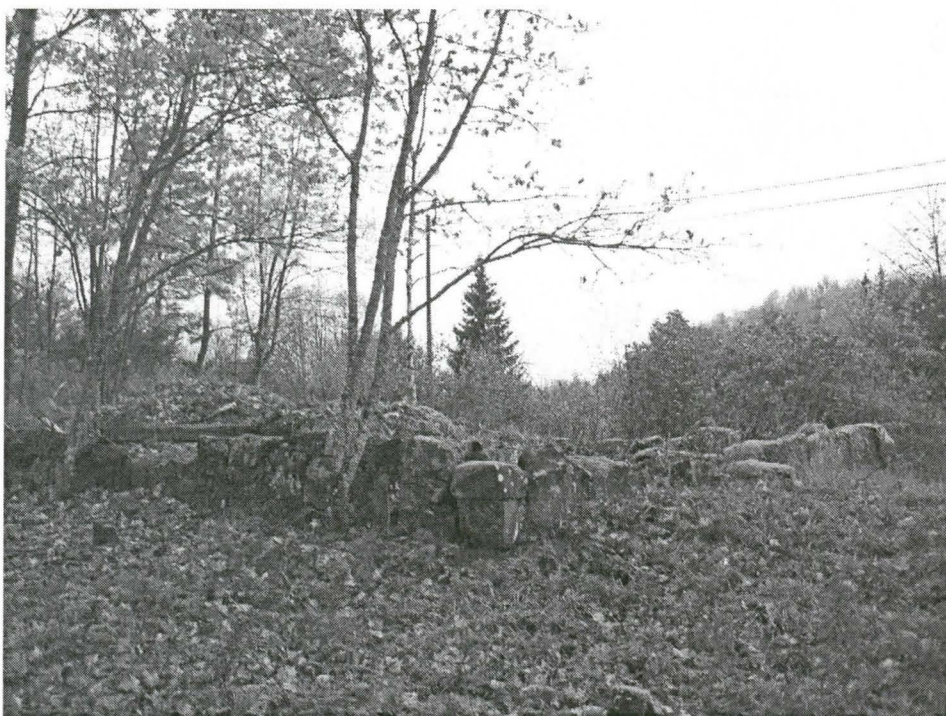
Kuva 6. Kestikievarin perustus, kuvattu eteläkaakosta.

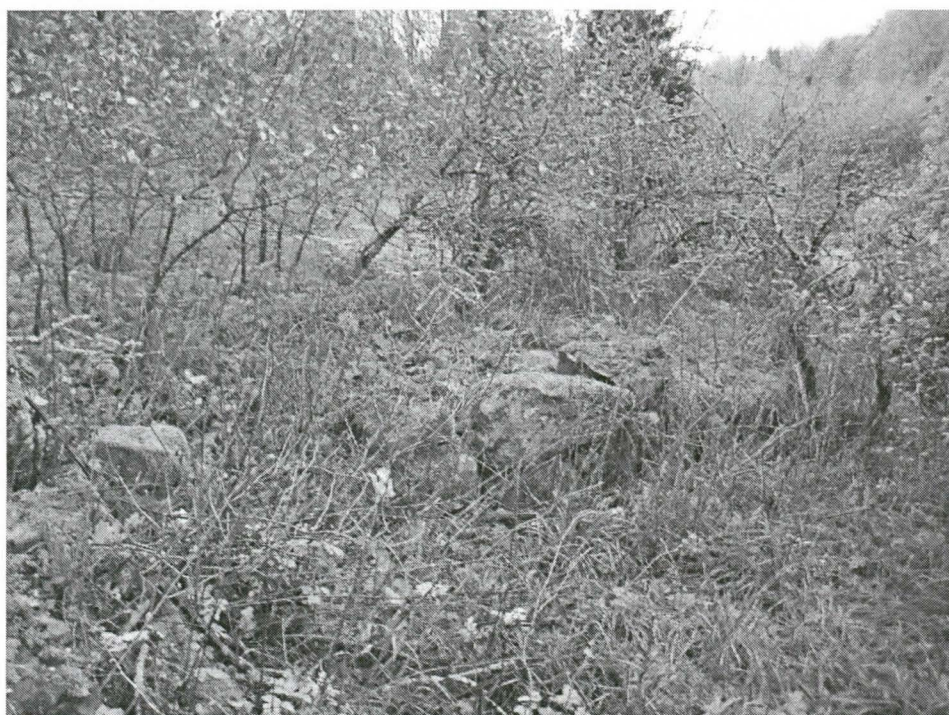
Kuva 7. Kestikievarin kuistin perustuskiveys. Kuvattu kaakosta..
