# SAVONLINNA, OLAVINLINNAN ITÄPATTERIN KOTKAPORTTI (K104)

PORTINPIELEN SORTUMAN KORJAUS

SYKSY 2014

KIVITYÖ KASEVA OY

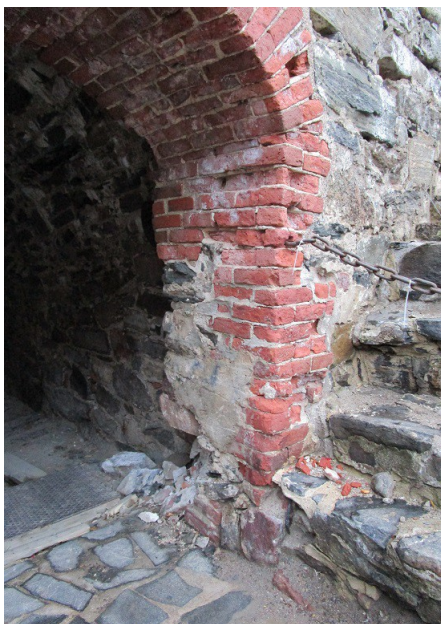
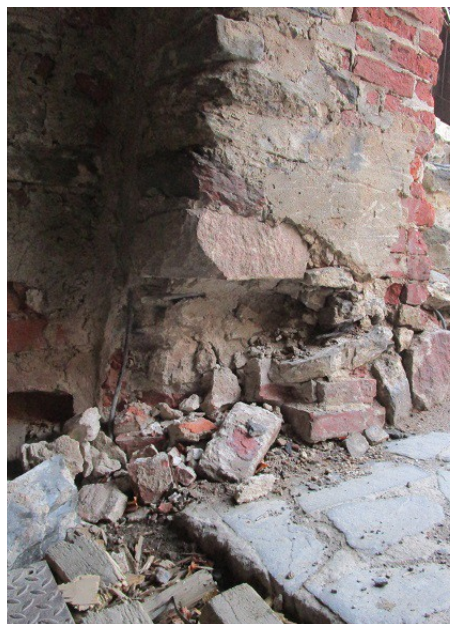
Kotkaportin sortuma oli noin puoli metriä korkea ja 30 cm syvä (KUVAT 2 ja 3). Vaurio on mahdollisesti tapahtunut mekaanisen törmäyksen johdosta. Portin läpi kulkee Savonlinnan Oopperajuhlien rakennusvaiheen aikana työkoneita ja kapea kulkuväylä on niille ahdas. Sortunut kohta koostui erikokoisista luonnonkivistä ja tiilistä. Laasti oli menettänyt sideaineensa eikä se enää kiinnittänyt rakennetta. Portti on kokonaisuudessaan huonokuntoinen, mutta nyt tehtiin vain sortuman hätäkorjaus.

KUVAT 2 ja 3. Tilanne ennen korjausta.

Korjaus aloitettiin siivoamalla irtoava aines pois ja puhdistamalla korjattava alue. Aukkoon valikoitiin sopivat luonnonkivet huonokuntoisten tilalle. Tiilet päätettiin myös korvata kestävämmillä luonnonkivillä, koska portinpielen alaosa on alttiina kolhuille ja maaperästä nousevalle kosteudelle. Muuraus toteutettiin Thorborg Von Konowin räätälöimällä hydraulisella kalkkilaastilla, joka on suunniteltu luonnonkiviosille. Rakenteen kohdalla kulkee sähköjohto, joka on luultavasti kulkenut rakenteen saumoissa. Nyt osa johtoa jäi paljaaksi, koska se oli liian jäykkä ja kireä yltääkseen kauttaaltaan saumoihin. (KUVAT 4 ja 5)

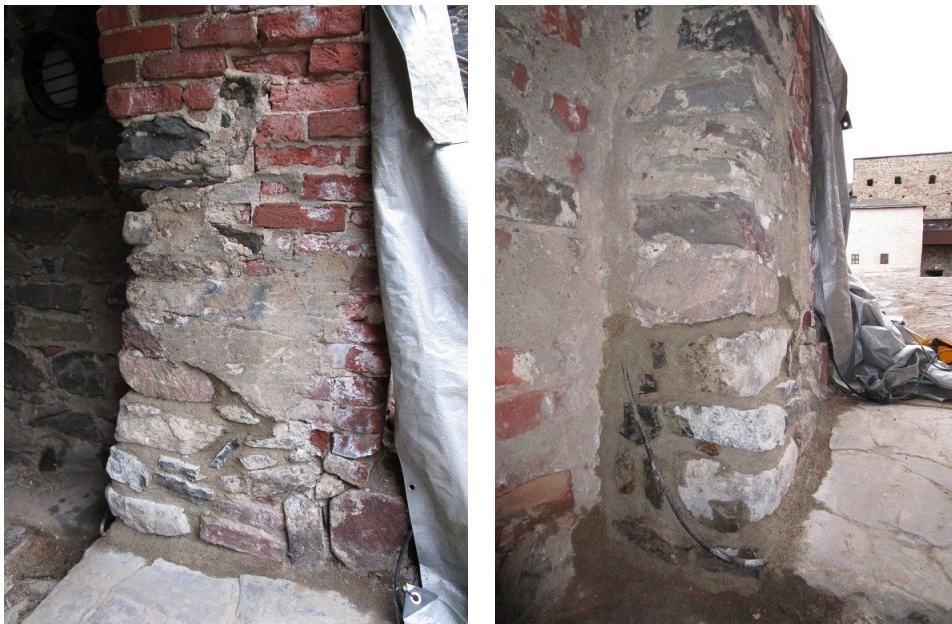
KUVAT 4 ja 5. Valmis portinpieli muuraustöiden jälkeen.
