Tvärminne, Brännskär
Brännskärin itäpuolen hylky 2000

Kenttätöraportti
Länsi-Uudenmaan aikuiskoulutuskeskus
Innofocus
Vedenalaistutkijakurssi 2000
6.3.2001

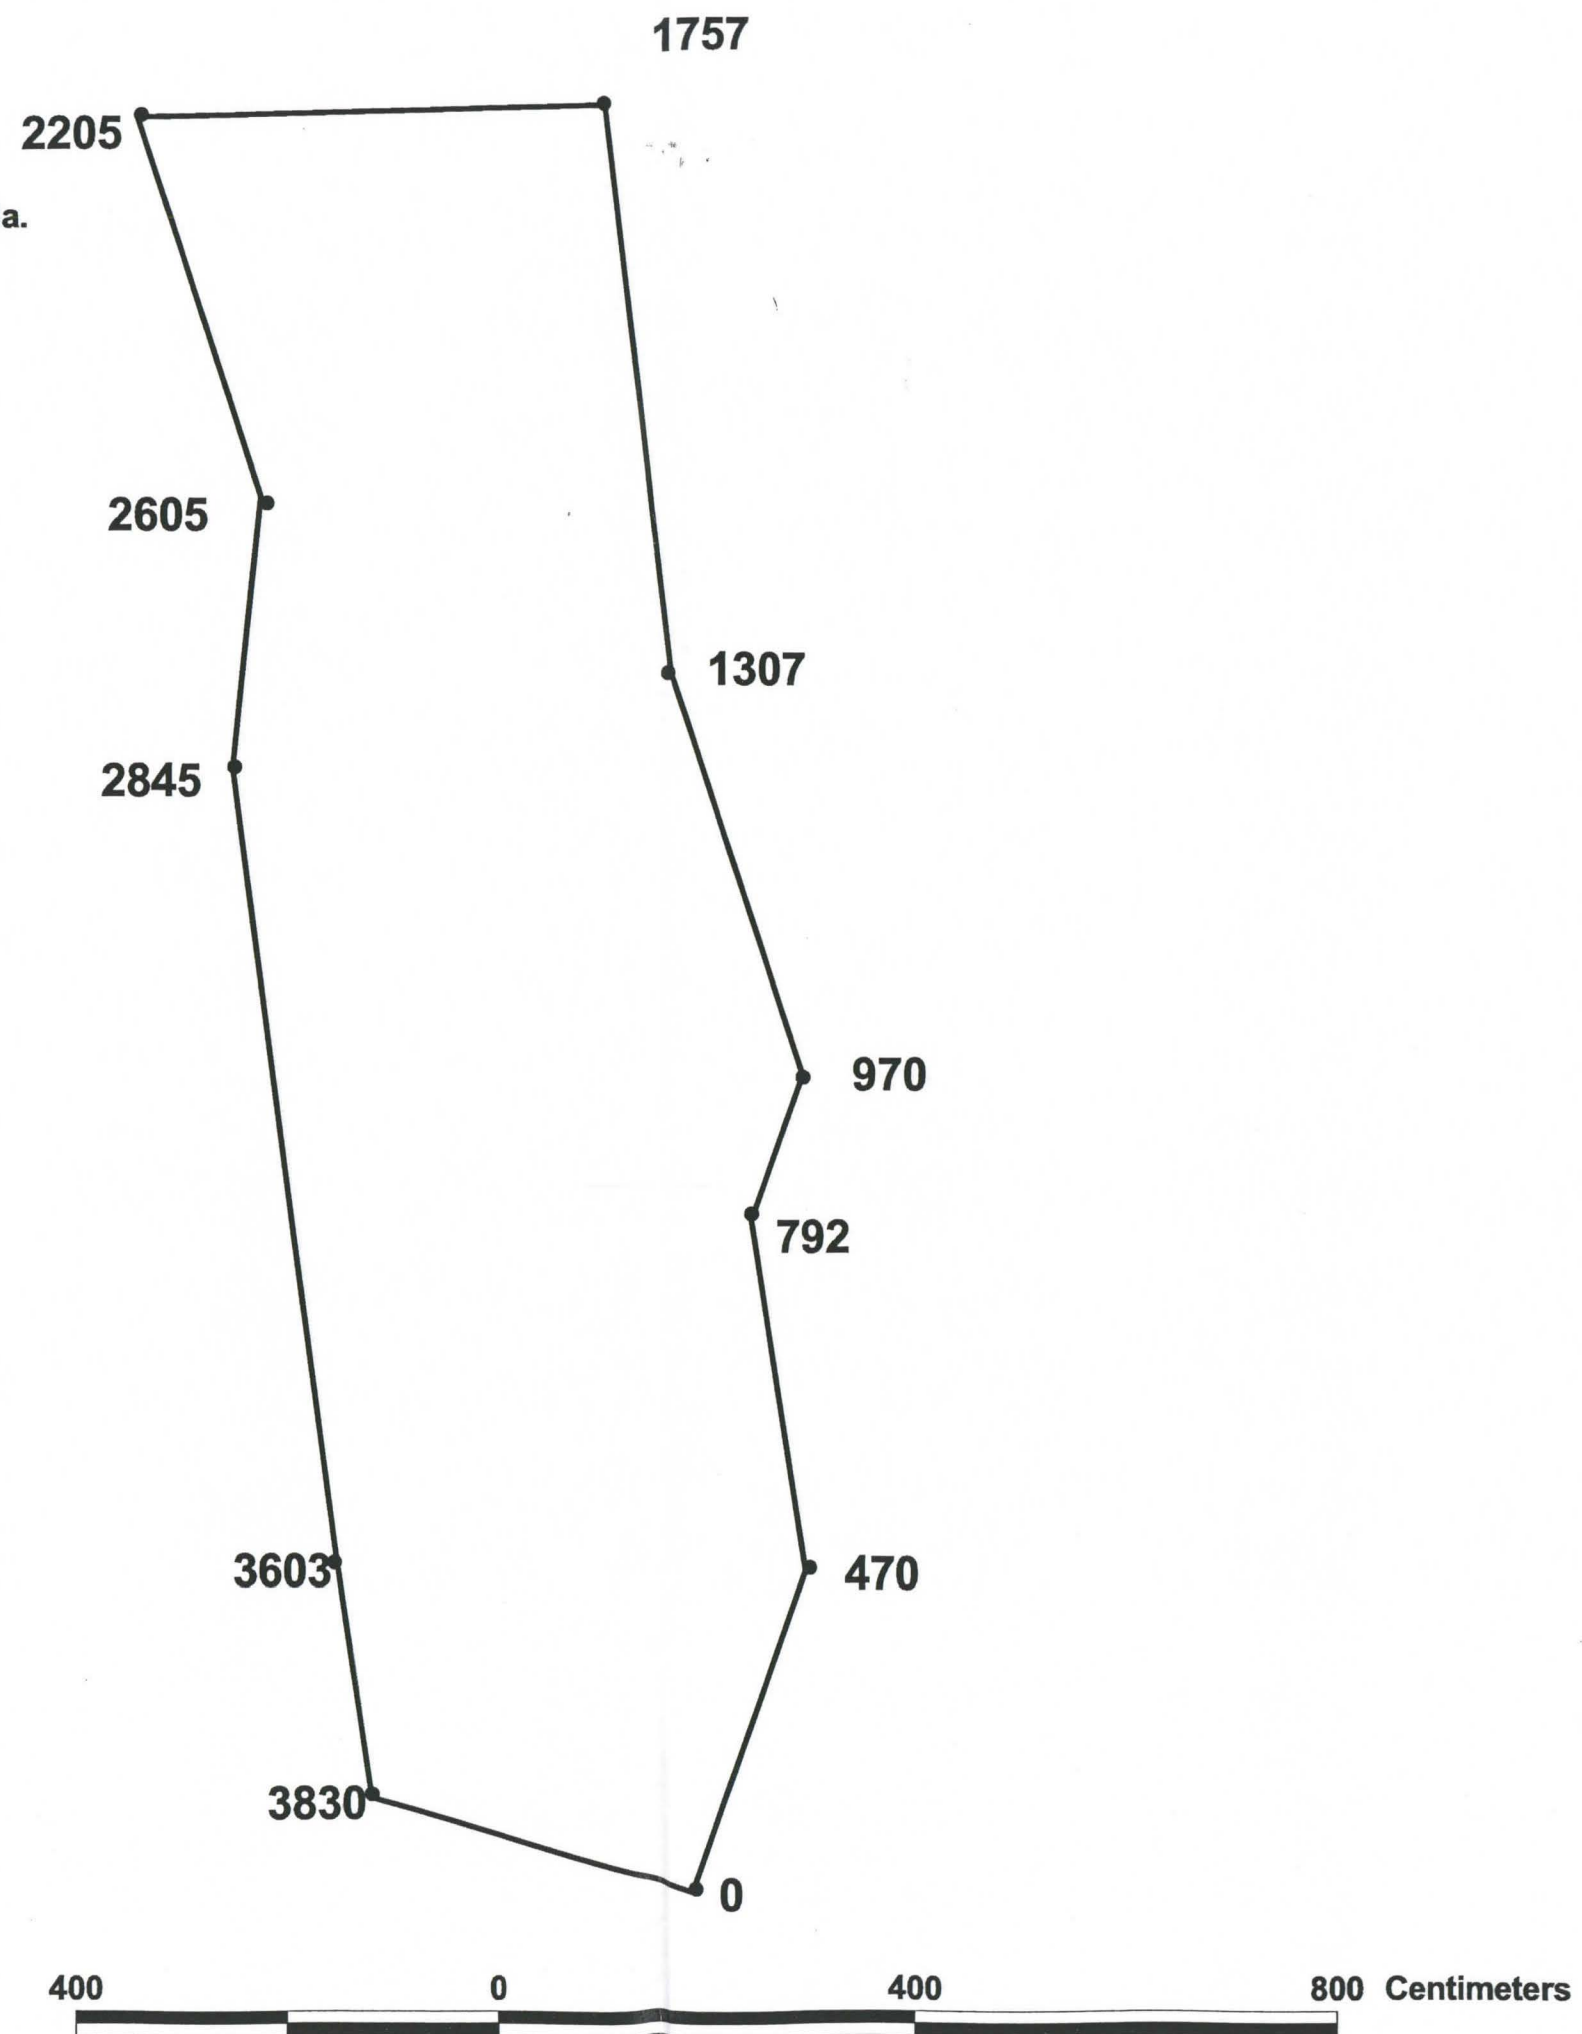
- 1. Kengänpohja
- 2. Tunnistamaton metalliesine
- 3. Lasi ja lasipullo
- Hiekkaa

**Brännskärin itäpuolen hylky mittanauhapiirroksen perusteella.
Piirretty puhtaaksi ArcView 3.1 -paikkatieto-ohjelmistolla.**

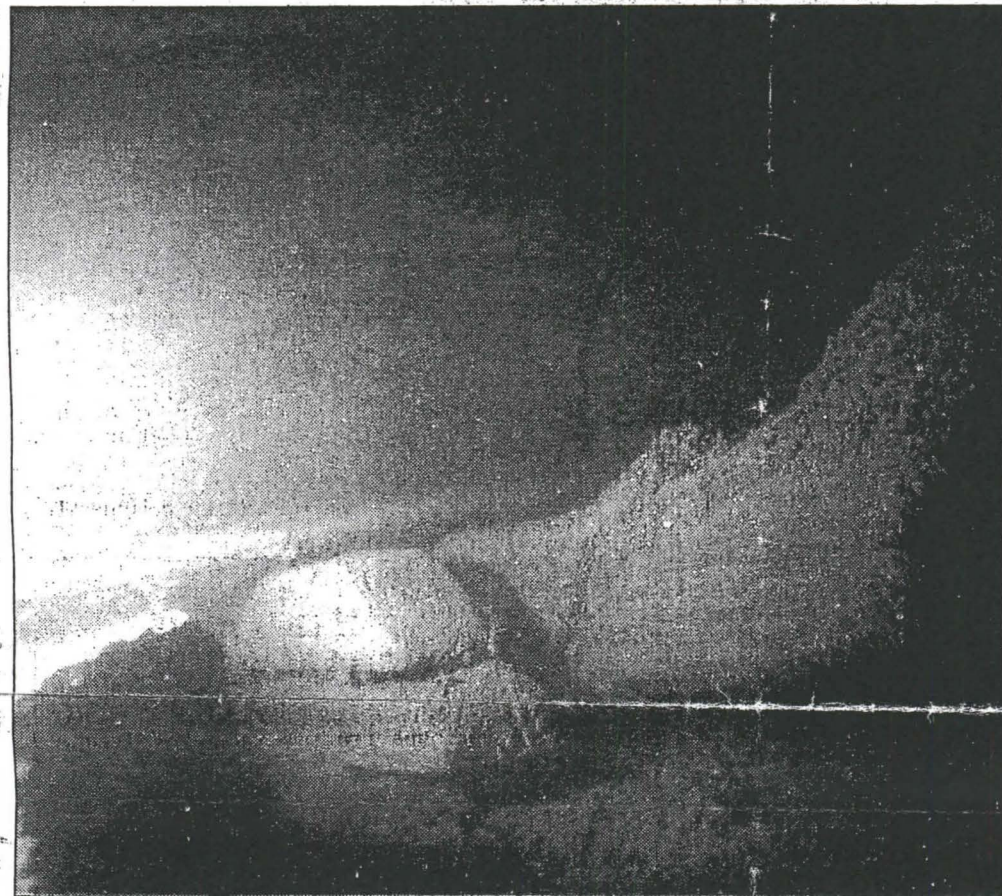
Vattnet är grumligt och vraket i dåligt skick. Material förmodligen furu.

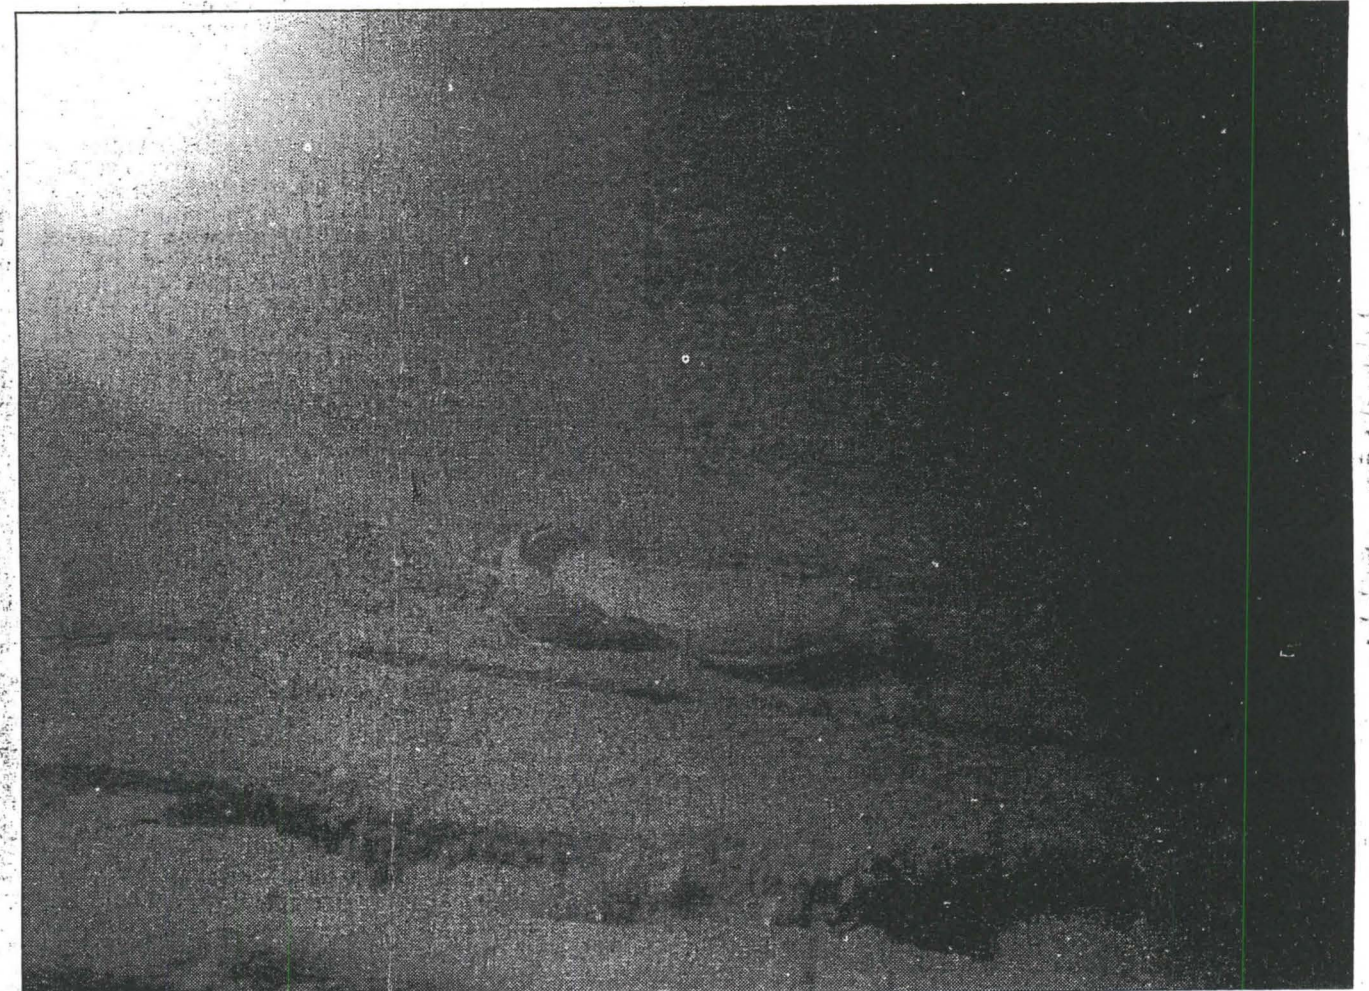
En gummi-bottnad sko talar ödsligt språk Inne i Brännskärsvraket.
