Villa Rulludd

Vesi- ja hyönteisvaurioiden korjaus
Talvihuvilan ikkunoiden tiivistys
Tapettiretusoinnit

Rakennusentisöintiliike Ukri Oy

Titti Pyörälä 2014

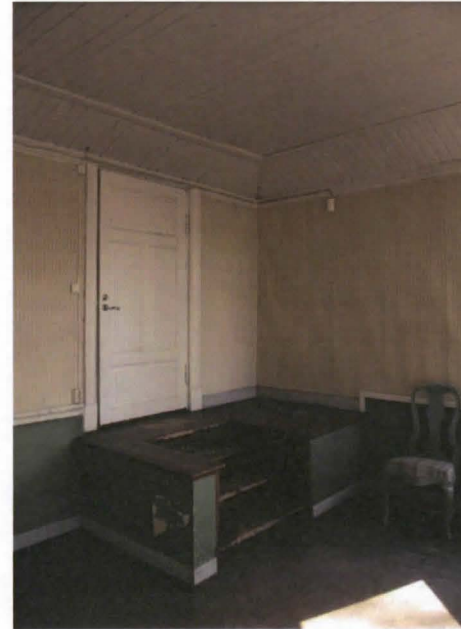
Talvihuvilan ja ison verannan liitoskohdassa on ollut ajoittainen vesivuoto. Veden rakenteisiin johtumisen syitä ja vaurioiden laajuutta selvitettiin ison verannan katosta rakenteita varovasti avaamalla. Veden johtumisen syitä selvitettiin myös katolta käsin rakenteita tutkimalla.

Kuva 1. Vesivuotokohta oli verannan sisäoven yläpuolella ja oven oikealla puolella viistossa paneelikatossa.

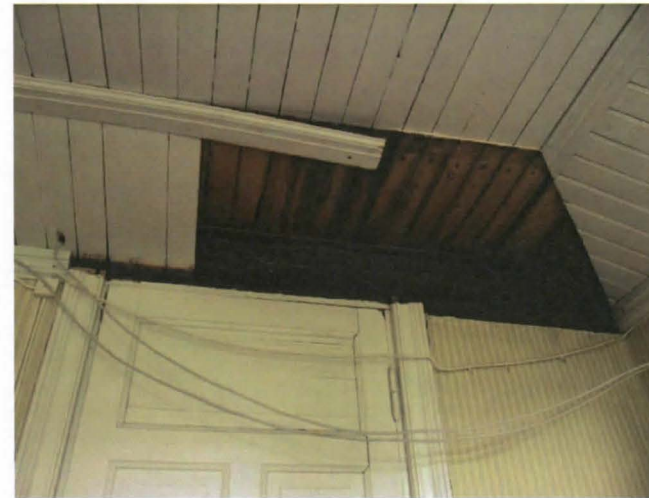
Kuva 2. Katon paneeleja irrotettiin tutkimuksia varten.

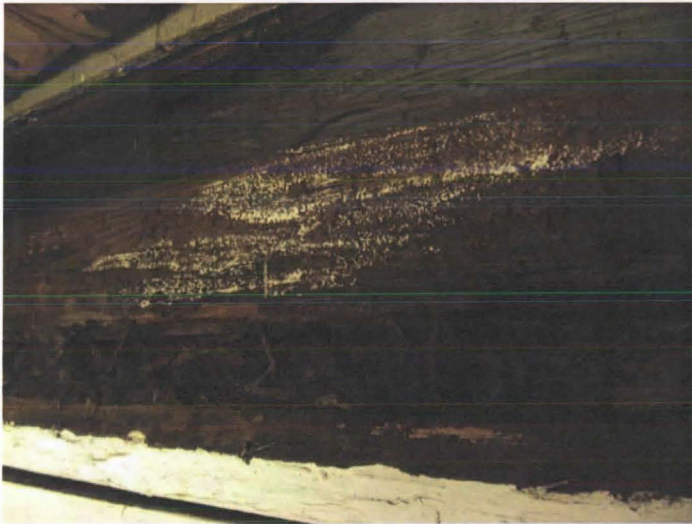
Ison verannan sisäkaton paneeleja irrotettiin alueelta mistä veden tiedetään vuotaneen katosta kosteusvauriojälkiä oli näkyvissä. Oven yläpuolelta löytyi kosteusvaurioitunutta puuta, jonka pinnassa oli hiukan homekasvustoa. Seinän hirret olivat paikoitellen hieman tummuneet, mutta puu ei ollut lahoa ja pinnat olivat kuivia. Paneelien alla on eristeenä olkea ja eristekin oli kuivaa. Tilan paneelien alla todettiin tuulettuvan ja kuivuvan hyvin. Oven yläpuolen paneelien alapäävät olivat hiukan lahonneet, mutta paneeleja ei tarvinnut uusia. Vaurioitunut ja homeinen osa seinän laudasta poistettiin ja vanhat paneelit palautettiin paikoilleen.

Kuva 3. Seinälaudassa oven yläpuolella oli lahoa ja homekasvustoa.

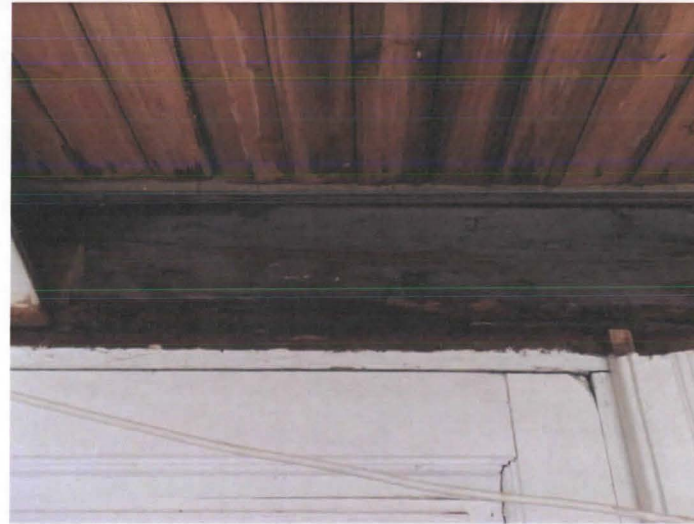
Kuva 4. Lahonnut ja homeinen osa laudasta poistettiin.

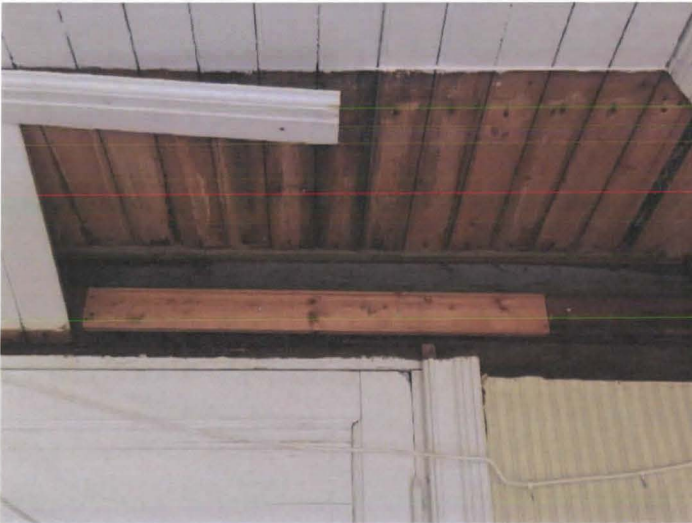
Kuva 5. Lahonnut osa laudasta korjattiin uudella puulla.

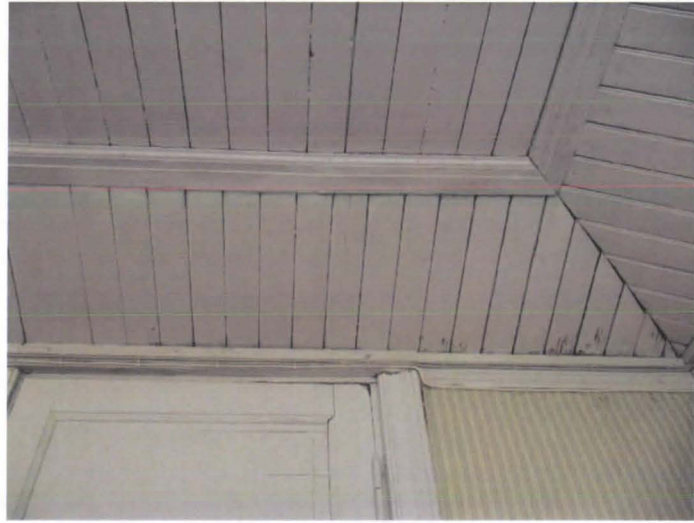
Kuva 6. Vanhat paneelit on palautettu paikoilleen.

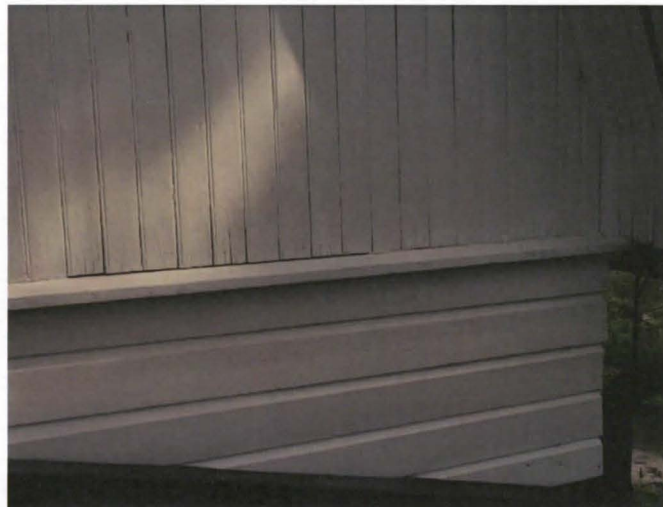
Ison verannan vesivaurioiden syytä selvitettiin myös katolta käsin kattoa ja ulkoseinää tarkastelemalla. Katolla selvisi, että julkisivun maalaustöiden yhteydessä seinän paneelilautojen raoista on irtonaisten ja huonosti kiinni olevien maalikerrosten poisto tehty huolimattomasti. Tästä syystä vesi ei ole paikoitellen päässyt valumaan paneelien raoista pois.

Kuva 7. Kerroslistan päällä oli paikoitellen rako pystypaneelien alla.

Vaakalistan ja pystypaneelien välinen rako puhdistettiin vanhan pellavaöljykitin jäänteistä ja vaakalistan päälle asennettiin taivutettu vesipelti. Pellin asentaminen vaakalaudan päälle estää veden pääsyn rakenteisiin.

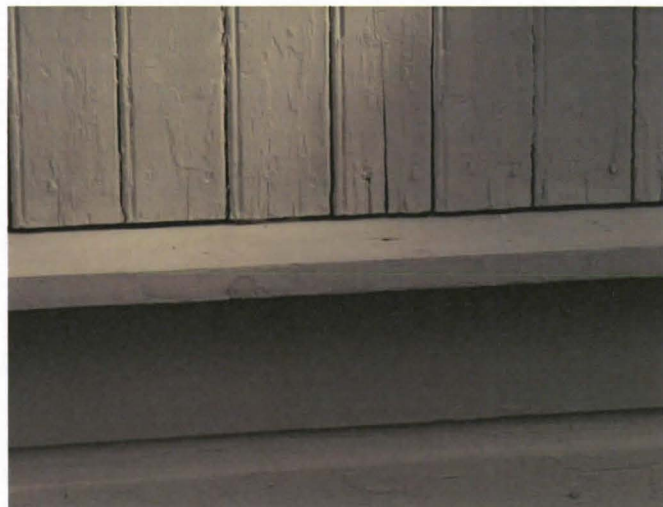
Talvihuvilan julkisivun yläkerran vaakapaneelin ja alakerran pystylaudoituksen välissä on vaakalista. Listan ja pystypaneelien väliin jää paikoitellen rako, josta veden arvioitiin päässeen seinärakenteisiin.

Kuva 8. Ulkoseinän rako, josta vesi todennäköisesti on kulkeutunut seinärakenteisiin.

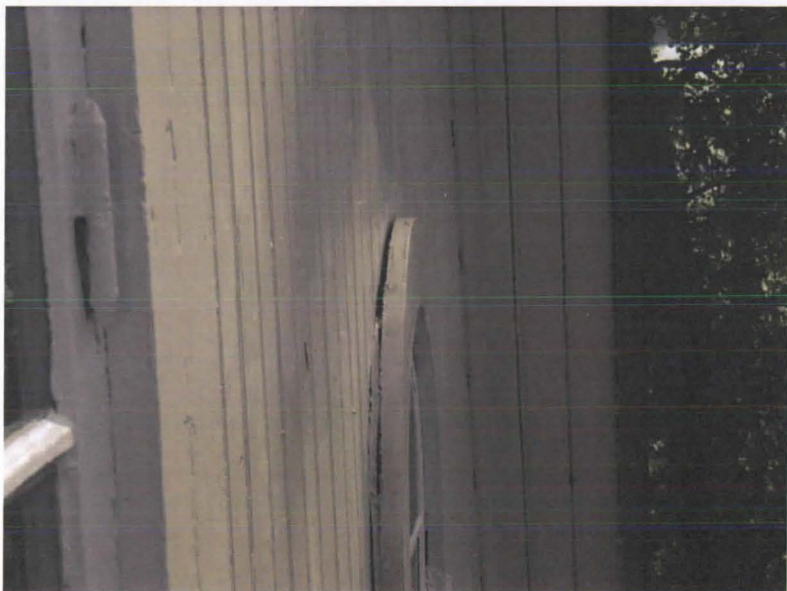
Talvihuvilan yläkerran ison verannan puoleisen pyöreän ikkunan päällä oli vuorilistojen ja seinän välissä iso rako. Ikkunan yläpuolelle asennettiin vesipelti estämään kosteuden pääsyä rakenteisiin.

Kuva 9. Pyöreän ikkunan yläpuolella vuorilistojen ja seinäpaneelien välissä oli iso rako.

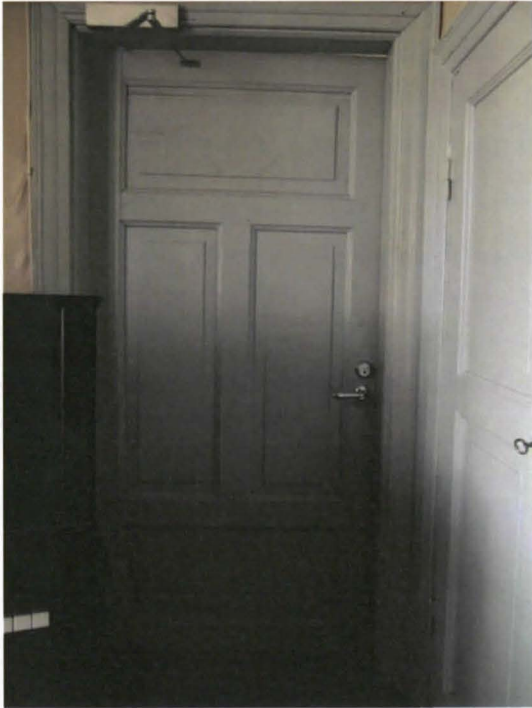
Talvihuvilan ja ison verannan välinen sisäovi ei sulkeutunut, koska saranat olivat löystyneet ja ovi oli painunut pois paikoiltaan. Ruuvien reikiin laitettiin pienet puupaikkaukset ja ruuvit kiristettiin paikoilleen. Ylemmän saranan alta poistettiin muutama milli puuta, jotta ovi saatiin suoristumaan.

Kuva 10. Talvihuvilan ja ison verannan väliovi

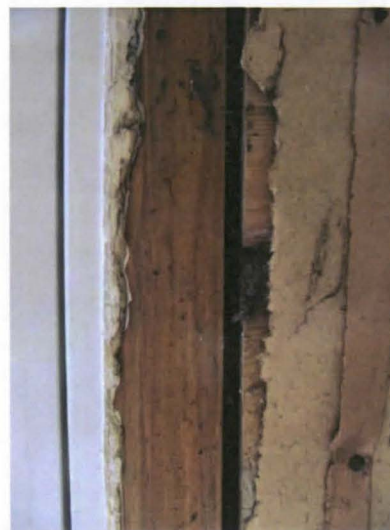
Kuva 14. Tätien huoneen irrotetun sivuvuorilistan alla oli rako johon laitettiin pellavarivettä.

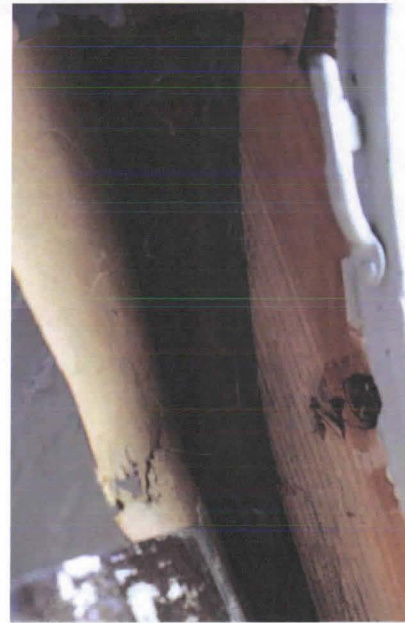
Kuva 17.
Ikkunapuitteiden ja
karmien väliin lisättiin
tarvittaessa
pellavarivettä
avattuihin kohtiin.

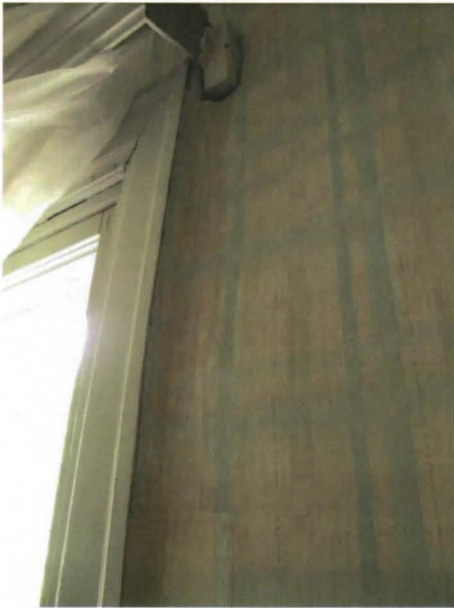
Kuva 18. Tätien huoneen irrotetun sivuvuorilistan päälle kääntövä tapetti paikattiin värjätyllä japaninpaperilla.

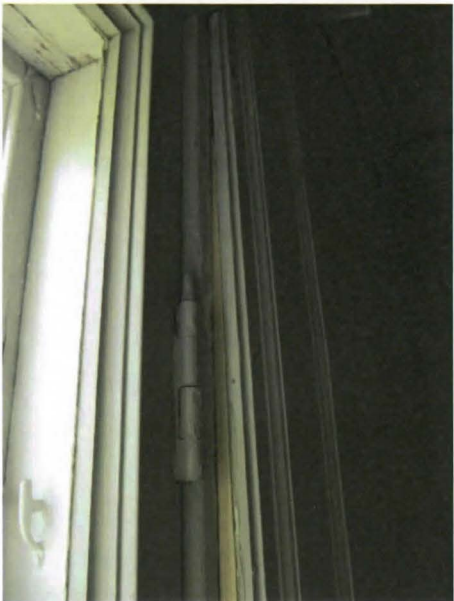
Kuva 19. Tätien huoneen vääntyneen vuorilistan ja karmin väliin tehtiin puupaikkaus.

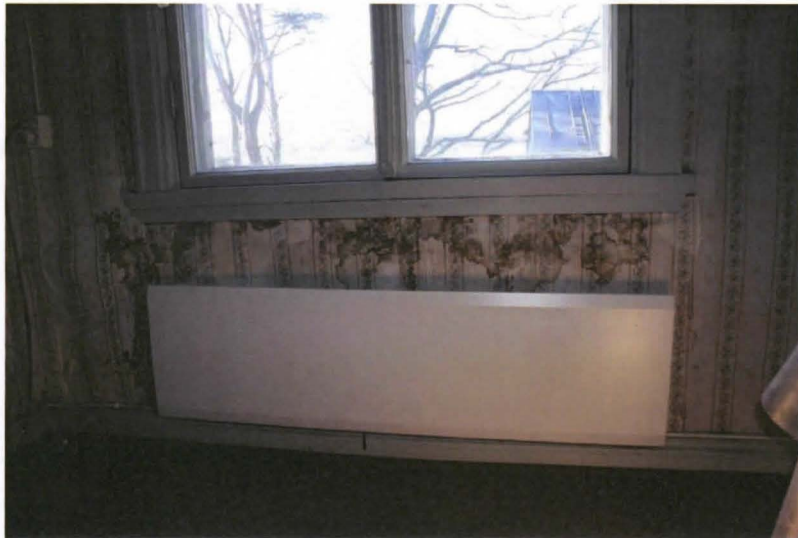
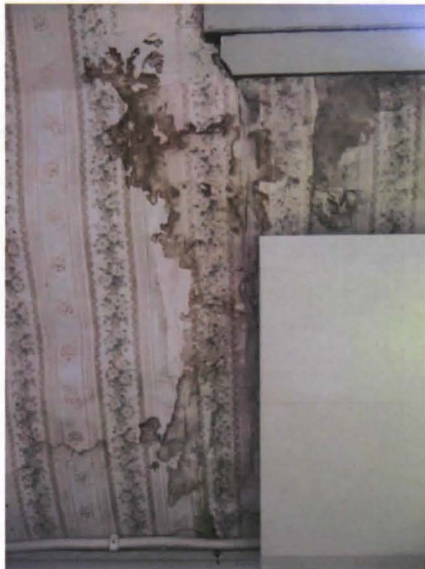
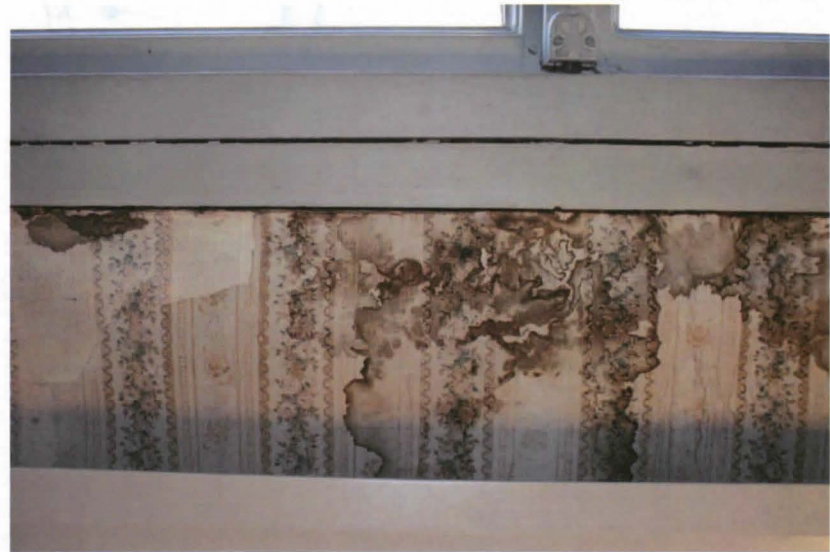
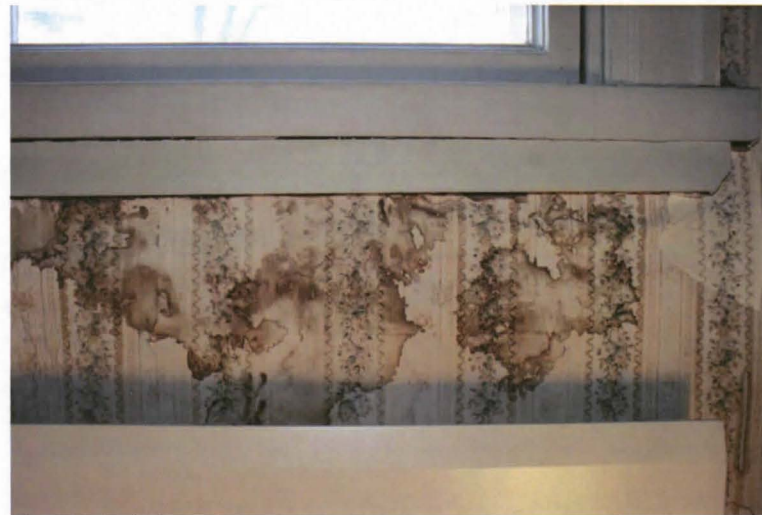
Kuvat 23-26 Ruusukamarin
tapetit ennen retusointia.

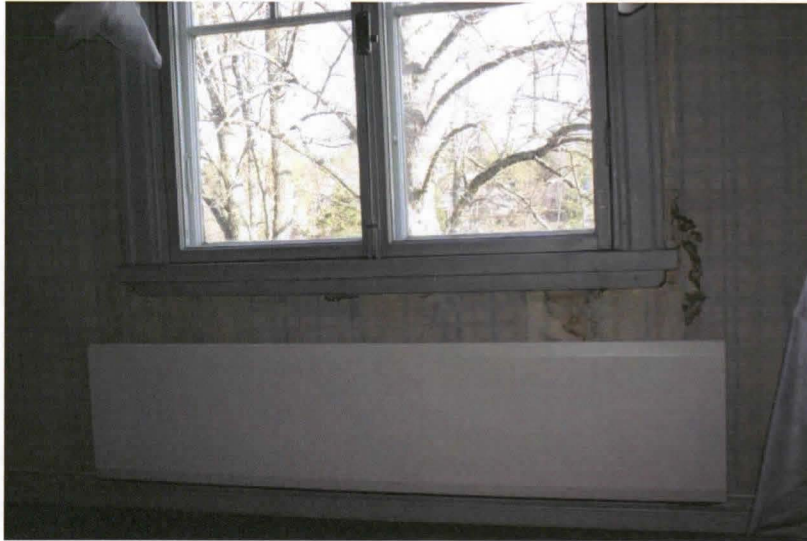
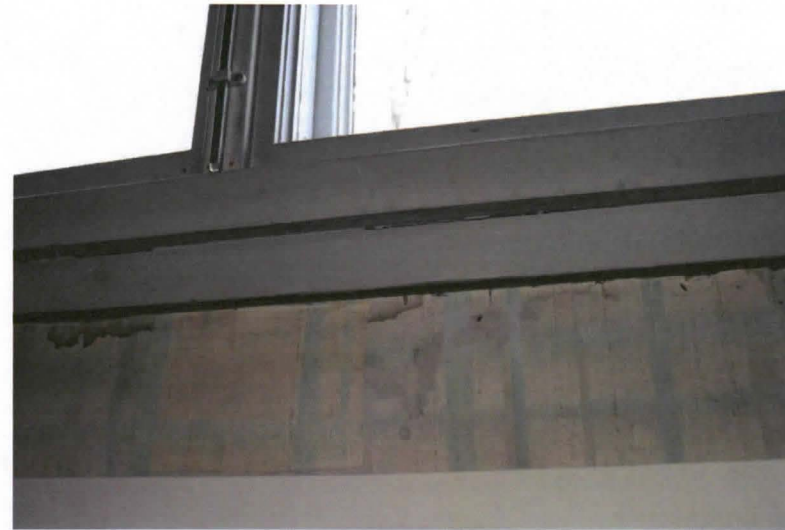
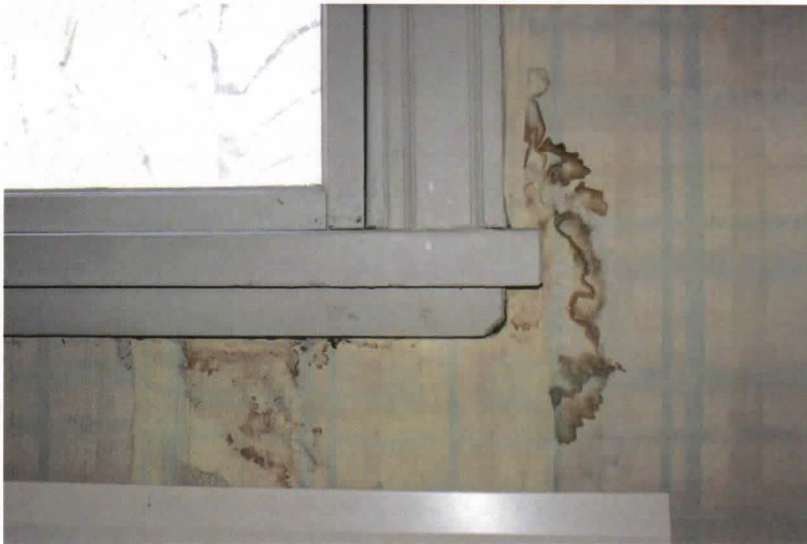
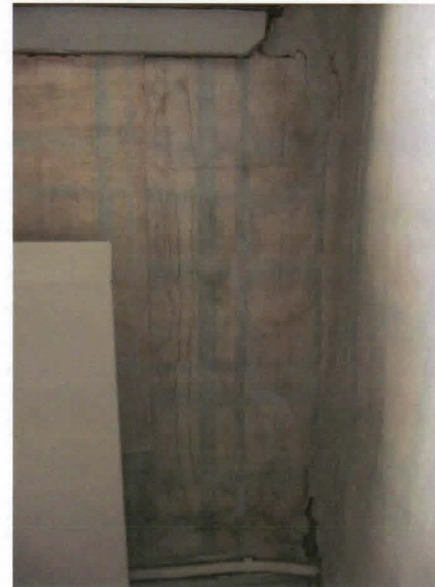
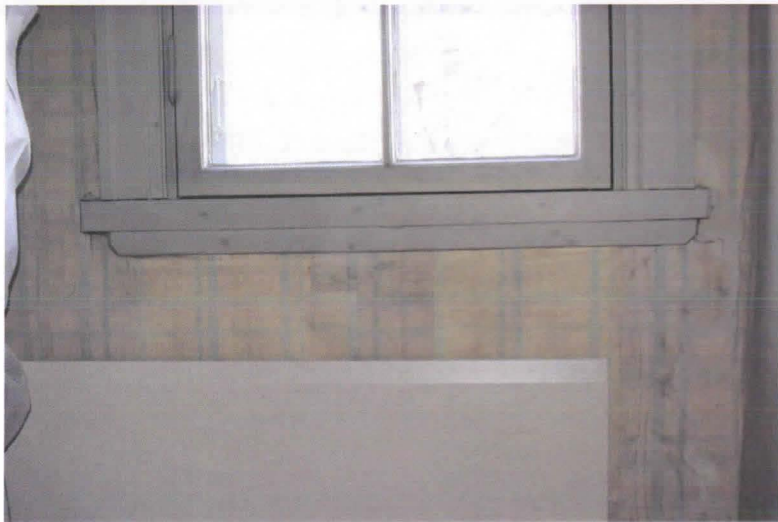
Kuvat 39-43 Tätien huoneen
tapetit ennen retusointia.

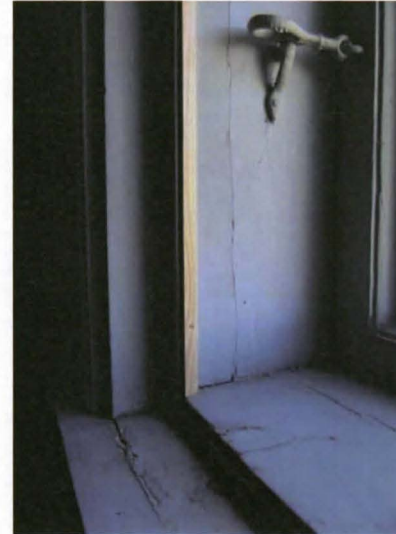
Ikkunoiden karmien ja puitteiden välit olivat paikoitellen liian väljiä ja vanhat narutiivisteet eivät monin paikoin enää riittäneet tiivistämään ikkunoita. Myös ikkunoiden kiinnitysmekanismeissa oli säädettävää eivätkä kaikki ikkunat menneet kunnolla kiinni.

Kuva 54. Lisähuulloslista ja uudet tiivisteet

Joidenkin ikkunoiden karmeihin lisättiin lisähuulloslistat, jotta ikkunapuitteet saatiin tiivistettyä. Raot puitteen ja karmin välissä olivat niin isot ettei tiiviste olisi painunut paikoilleen ilman lisälistaa. Lisähuulloslistoja asennettiin piian kamariin 204 ja yläsalin toiseen ikkunaan. Muutaman ikkunan lukitussalvat eivät menneet kunnolla paikoilleen, jolloin sisäpuitteet eivät menneet tiiviisti kiinni. Salvat säädettiin toimiviksi.

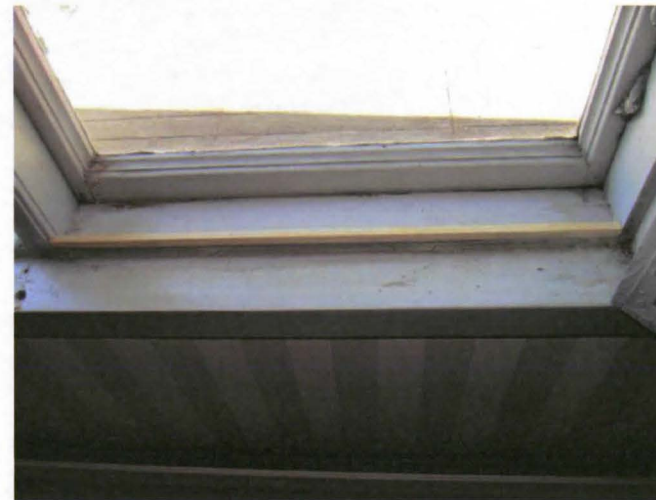
Kuva 55. Lisähuulloslista yläsalin ikkunassa.

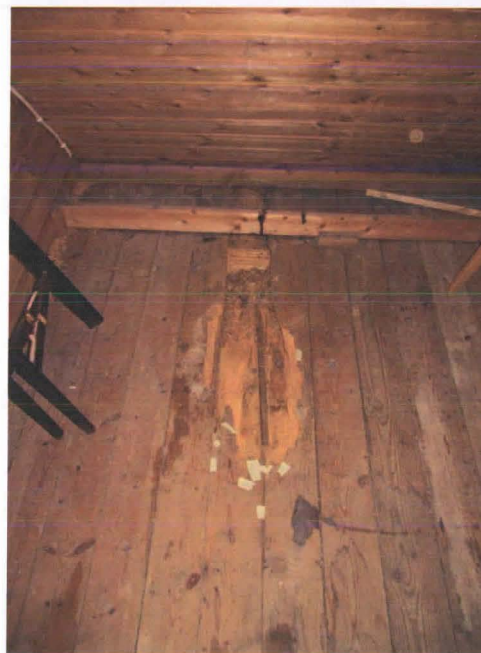
Tornin asuinhuoneen 211 ullakkokomeron lattiassa oli vanha hyönteisvaurio. Lattiaa avattiin tarpeelliselta alueelta ja tutkittiin rakenteiden ja eristeiden kuntoa. Hyönteisiä ei näkynyt ja rakenteet olivat kuivia. Vaurion arvioitiin syntyneen mahdollisen vanhan kattovuodon yhteydessä.

kuva 56. Lattian vanha hyönteisvaurio ennen toimenpiteitä.

Lattiasta purettiin ainoastaan vaurioituneet lattialankut. Vanhat lämmöneristepurut poistettiin puretun lattialaudoituksen alueelta ja tilalle laitettiin ekovillaa. Ekovilla peitettiin tervapaperilla. Hyönteisten syömiä lattiapalkki tuettiin molemmin puolin 5 cm x 12,5 cm tukipuilla. Korjattu alue laudoitettiin uudelleen entisen kaltaisilla uusilla laudoilla. Lattialaudat kiinnitettiin ponteista ruostumattomilla teräsruuveilla lattiapalkkeihin. Viimeinen lauta kiinnitettiin lautojen päältä ruuveilla niin, että laudan saa tarvittaessa helposti irti jos lattian kuntoa halutaan jatkossa tarkastella.

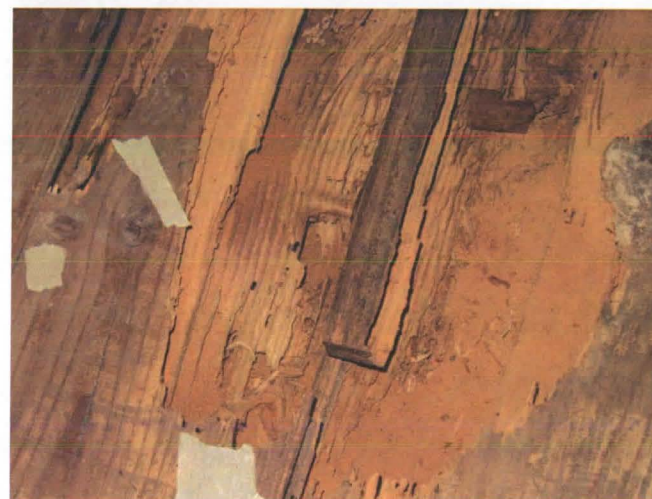
Kuva 57.
Hyönteisten syömiä lattiaa

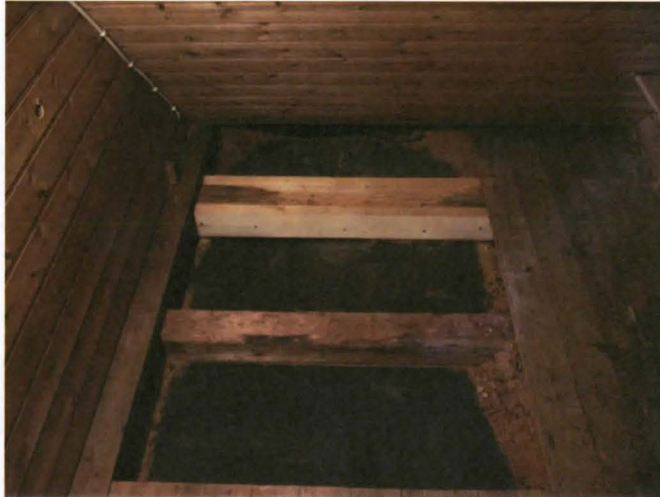
Kuva 58.
Vaurioitunut
lattiapalkki tuettiin
molemmin puolin.

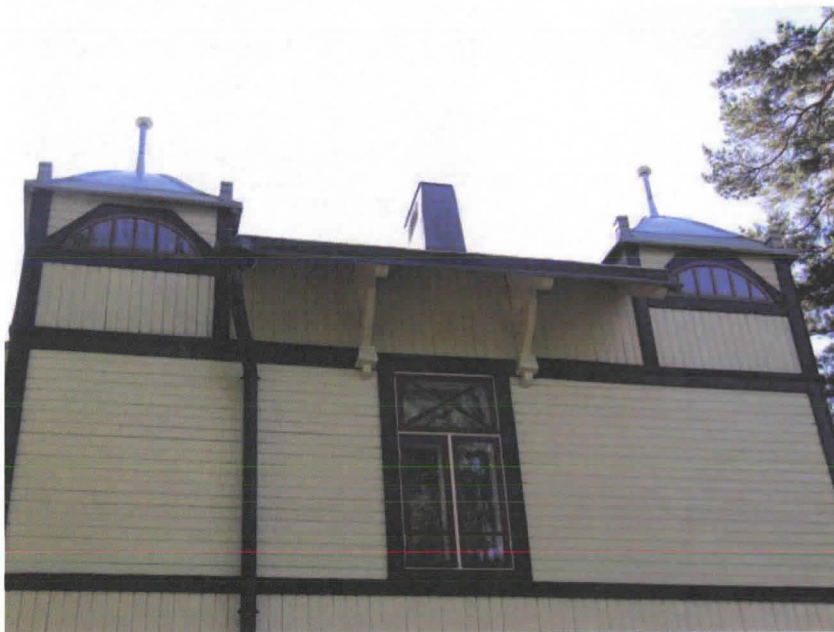
Tornin puolipyöreiden ikkunoiden yläreunat työntyivät osin liikaa ulospäin. Tornin itäpäädyn ja sisäpihan ikkunoiden kiinnityshakaset kiristettiin ja säädettiin niin, että ikkunat saatiin suoristettua paikoilleen.

Kuva 62. Tornin itäpäädyn ja sisäpihan puoleisten ikkunoiden yläreunat kallistuivat ulospäin.

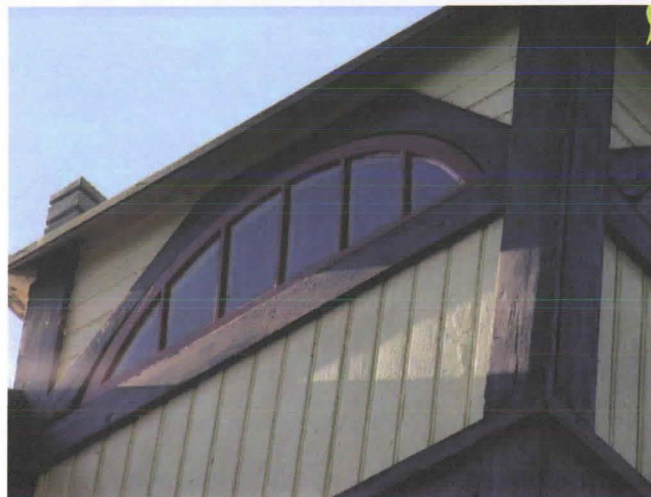
Kuva 63. Ikkuna ennen suoristamista.
