KERTOMUS HUONEINVENTOINNEISTA SVARTHOLMAN LINNOITUKSESSA

Suoritin 25 - 26.07. ja 31.07.1973 huoneinventointeja Svart-
holman linnoituksessa. Inventoinnin kohteena olivat pohjois-
kurttiinin alakerroksen kasematit A 101, A 102, A 104, A 105
ja pohjoinen pääportti A 103, luoteisbastionin tilat E 109
ja E 110 sekä vielä länsikurttiin huoneet D 109, D 110 ja
porrashuone D 111. Länsikurttiin länsiosa yllämainittujen
huoneiden kohdalla oli vielä irtomaan peitossa (ks. liite 1).

SVARTHOLMA -heinäkuussa 1973

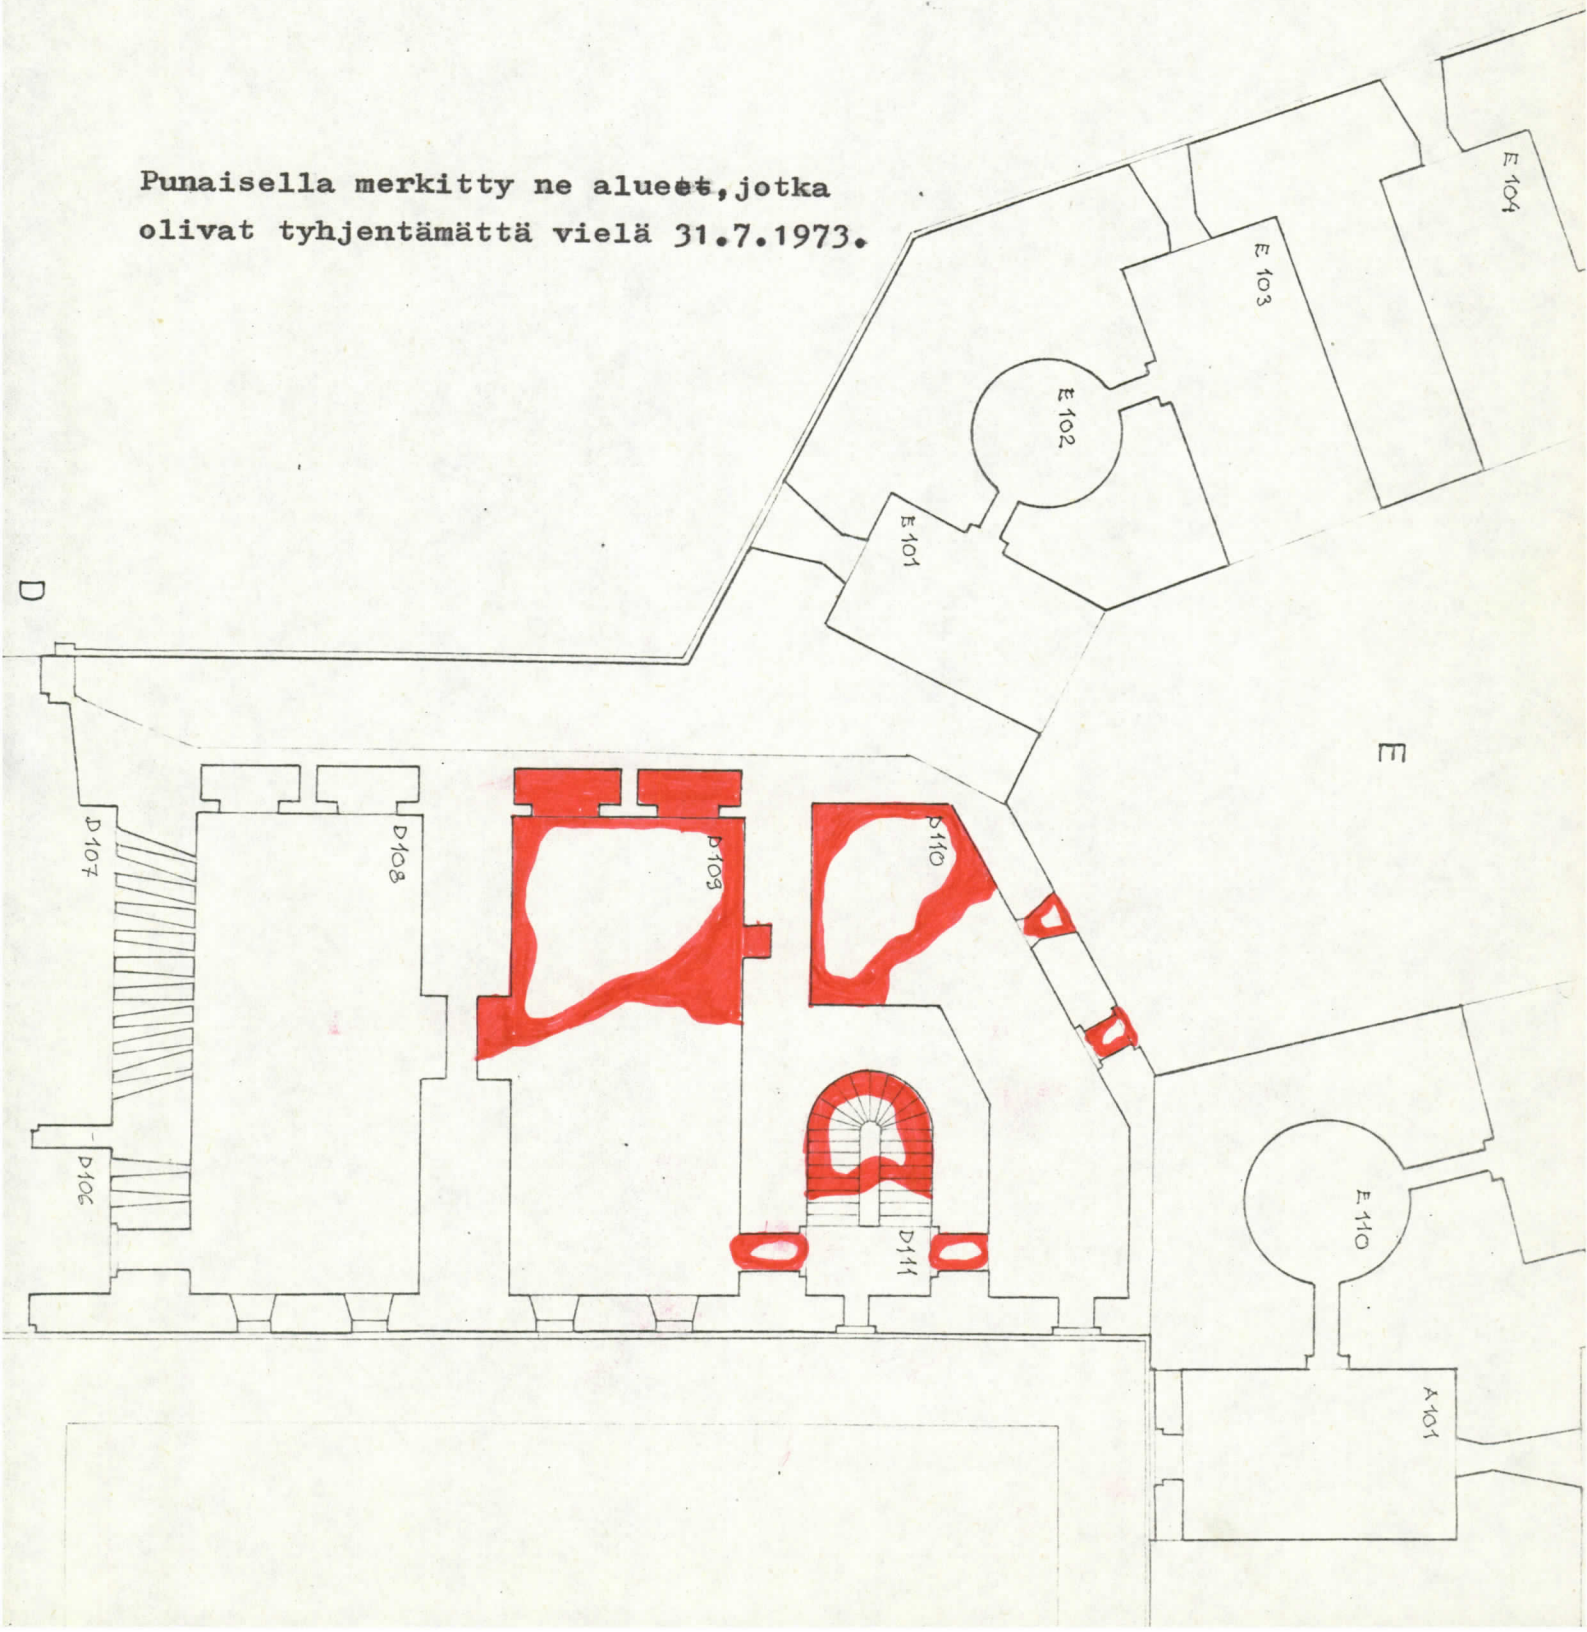
LIITE I

Punaisella merkityt ne alueet, jotka
olivat tyhjentämättä vielä 31.7.1973.

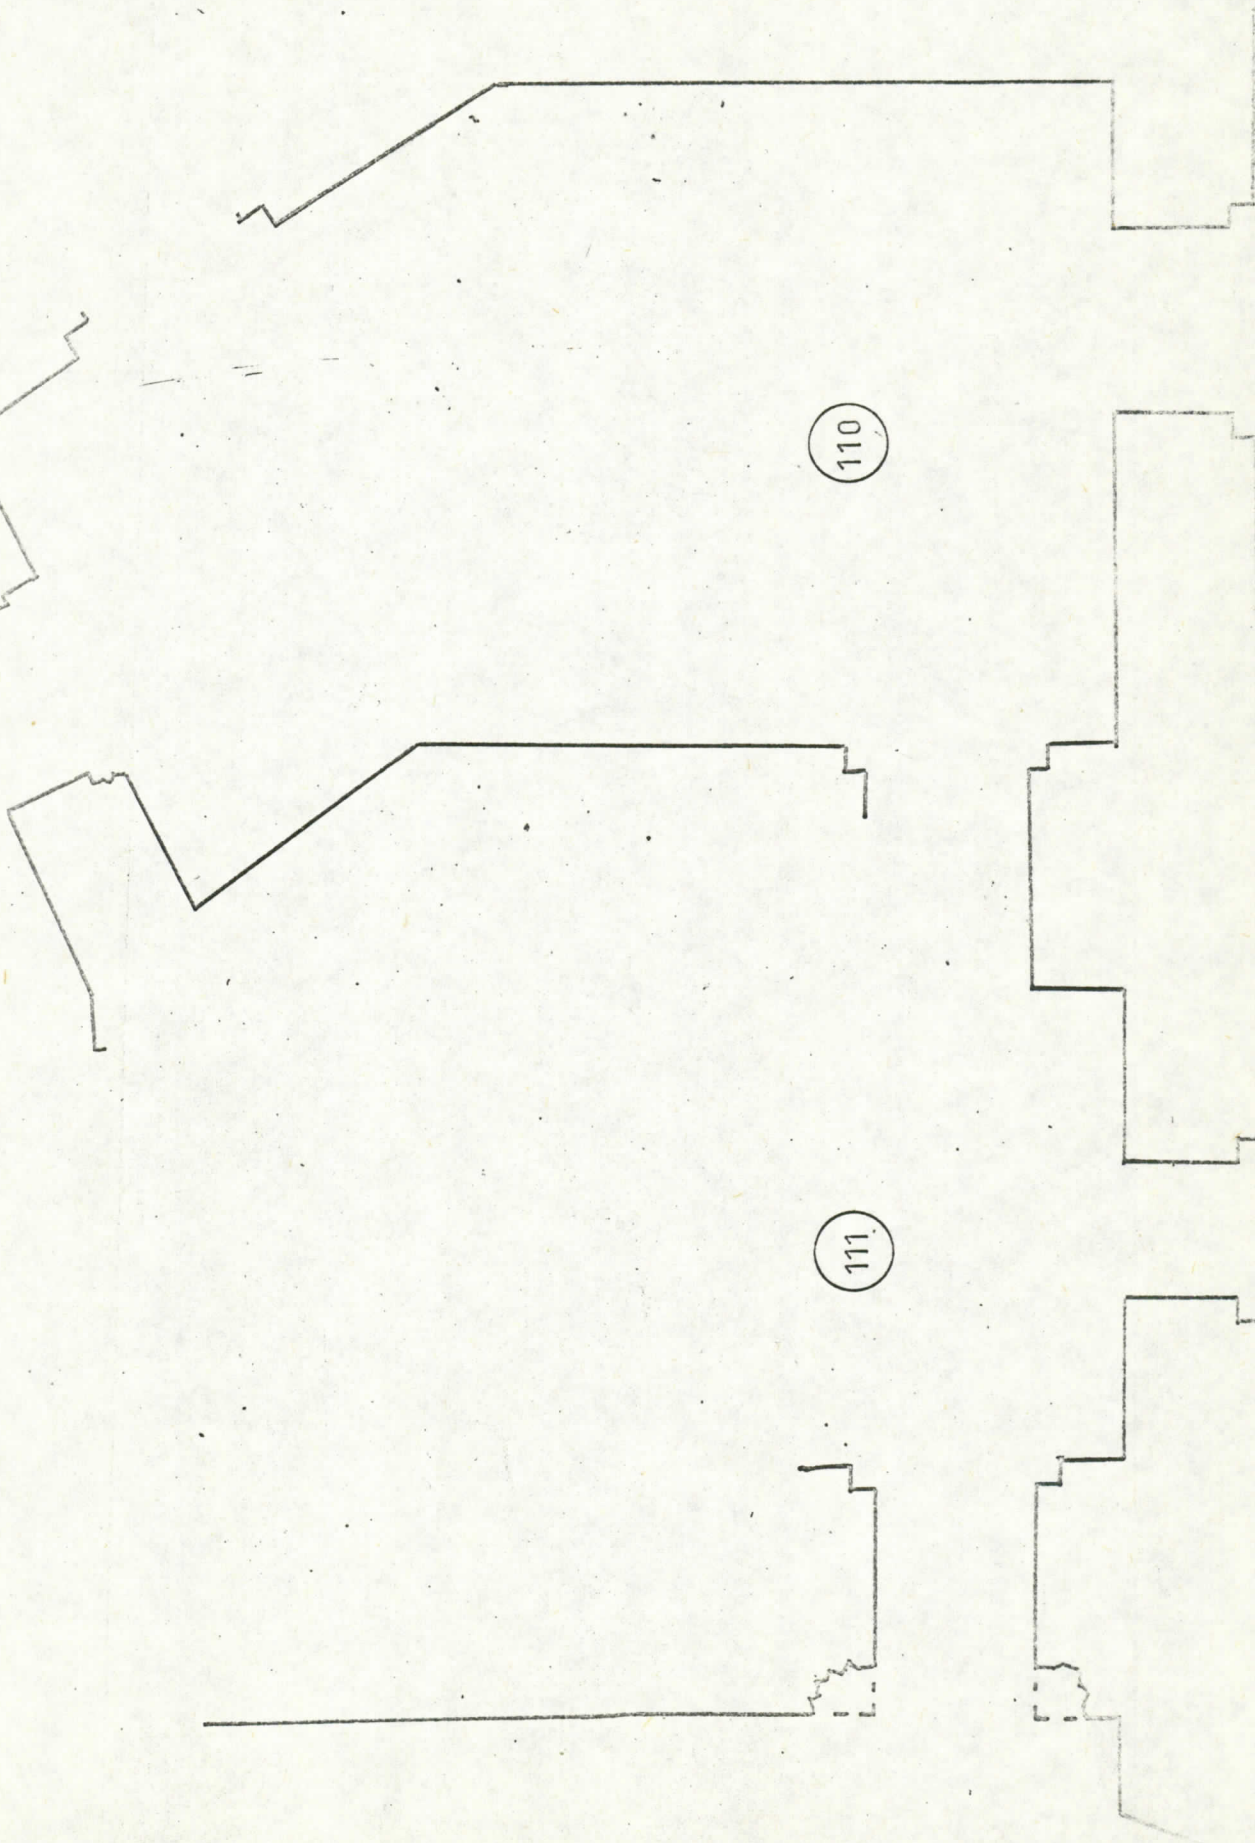
LÄNSIPÄSTIONIN POHJA MK 1:50
MITTASI JA PIIRSI V 1973. R. PELTONEN.

Suurinpiirtein huoneen keskivaiheilla on poikittainen väliseinä. Väliseinän länsipuolelle jäävää tilaa kutsutaan seuraavassa huoneeksi D 110 B. Väliseinän itäpuolelle jäävää tilaa kutsutaan vastaavasti huoneeksi D 110 A. Inventoimishetkellä oli huone D 110 A täysin puhdistettu irtomaasta, mutta huone D 110 B vain puoliksi (vrt. liite 1).

Kulmikas huone, jonka länsiosa irtomaan peitossa. Selvyiden vuoksi kutsutaan huoneen seiiniä pääilmansuuntien mukaan. Pohjoisseinässä on ampuma-aukko luoteisbastionin pihalle ja itäseinässä oviaukko huoneeseen D 110 A. Lattia nähtävästi epämääräistä harmaakiveystä. Kattoholvista jäljellä vain fragmentteja.

Tiiliseinä, jonka länsipuoli näkymättömissä. Tiiliseinän pinta pääosiltaan ehjä. Itse seinämuuri on ehjä ainakin holvikantaan saakka (lattiasta noin 185 cm korkeudelle). Holvia on säilynyt seinän itäpäässä n. 100 cm ja esillä olevan seinän länsipäässä n. 40 cm. Seinän itäpuolella ampuma-aukko, jonka alaosa rikkoutunut. Aukon päällä oleva yksinkertainen holvi ja aukon pielet ovat pääasiassa ehjät. Korkeus lattiasta aukon alareunaan n. 75 cm ja aukon korkeus n. 105 cm. Aukon leveys seinäpinnan tasossa 115 cm ja leveys keskitaitteen kohdalla 80 cm. Aukon syvyys seinäpinnan tasosta keskitaitteeseen n. 80 cm. Aukon reunan etäisyys itäseinästä n. 65 cm. Ampuma-aukko on taustalla osittain tukossa.

Epäsäännöllisen kulmikas huone, jonka pohjoisseinässä oviaukko luontebastionin pihalle, itäseinässä oviaukko pääpihalle ja eteläseinässä oviaukko porrashuoneeseen D 111, länsiseinässä (väliseinä) oviaukko huoneeseen D 110 B. Seinät nimetään selvyyden vuoksi pääilmansuuntien mukaan (ks. liite). Lattia epämääräistä harmaakiveystä.

Tiiliseinä, jonka pituus noin 820 cm. Pohjoisseinän keskellä oleva pyöristetty kulma noin 400 cm päässä itäseinästä. Pitkin seinän alareunaa esillä 2 cm korkea ja noin 40 cm seinäpinnan tasosta ulkoneva kivilista. Seinän suora osa (holvikantaan saakka/ ehjä: holvia jäljellä keskim. 5-6 tiilivarvia, mutta länsiseinän luona 14 ja itäseinän luona 11 tiilivarvia. Seinän lännen puoleinen osa pinnalta ehjä, mutta itäinen osa, pahoin murtunut (pinnaltaan ehjiä vain holvin säilyneen alaosan tiilet ja 5-6 hilvikannan alapuolella olevaa tiilivarvia).

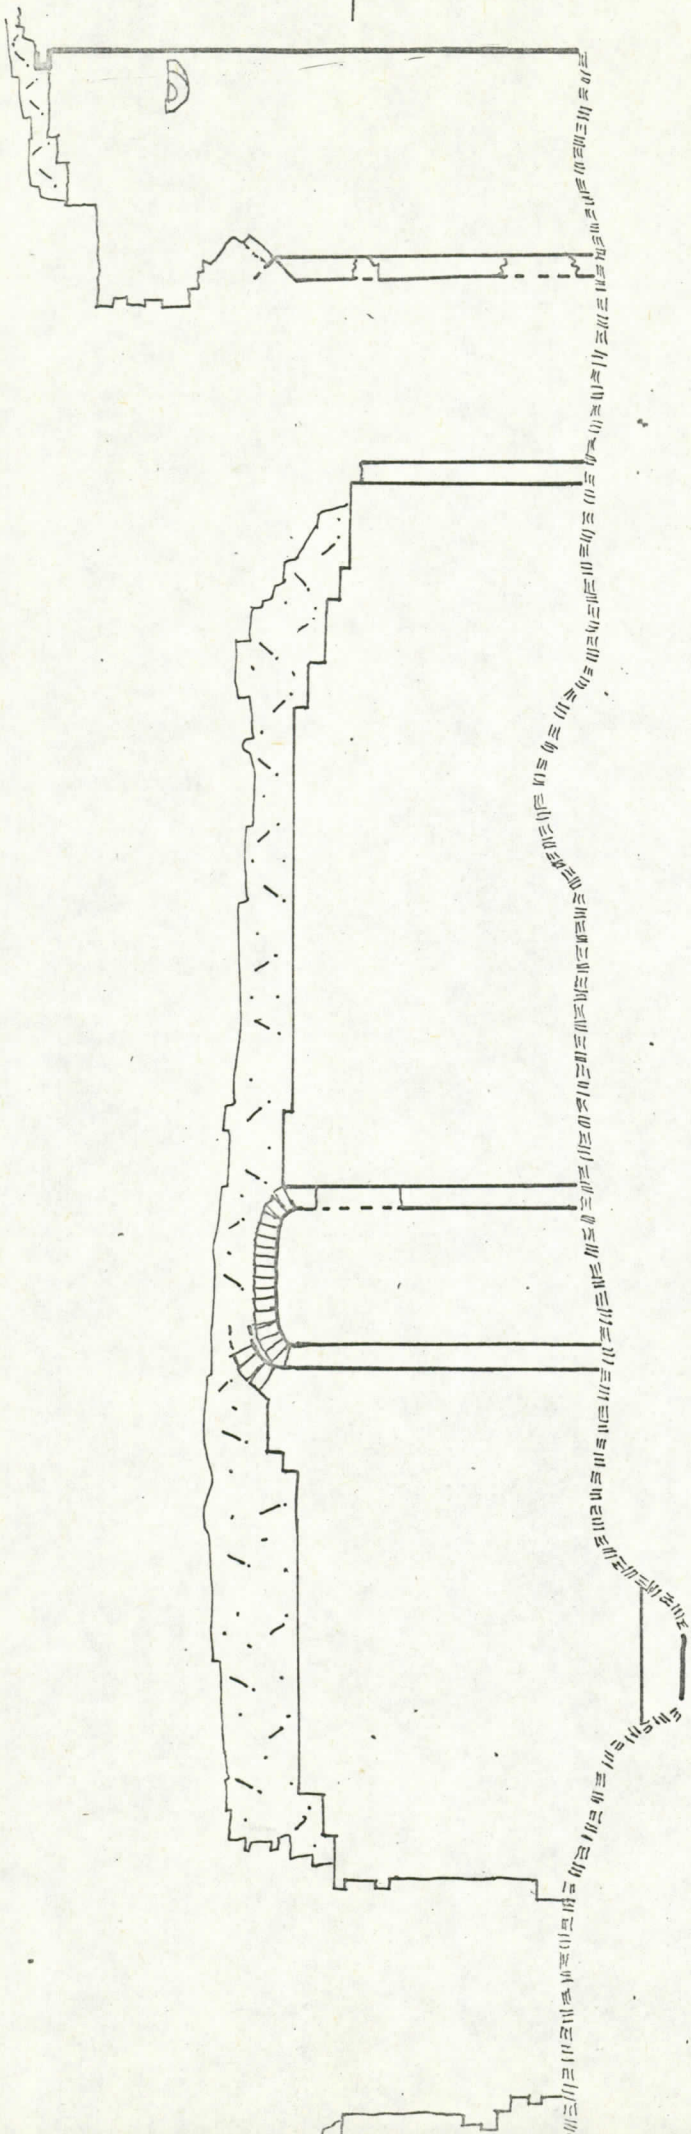
SEINÄ D II

Noin 95 - 100 cm paksu tiiliseinä, jossa kaksi ikkuna-aukkoa pihalle. Seinäpinta murtunut. Seinän juurella 15 cm seinäpinnasta ulkoneva kivilista, joka osittain esillä. Tiiliseinää jäljellä noin parin metrin korkeudelle. Alemmissä (pinnaltaan melko ehjissä) tiilivarveissa näkyvissä tummansävyinen maalauksen jälki. Pihanpuoleinen seinäpinta ehjä ja näkyvissä on nähtävästi siniharmaaksi maalattu vyöhyke seinän alaosassa. Pihafasadin pinnassa on siellä täällä jälkiä valkeasta maalauksesta (tai rappauksesta).

Pinnaltaan rikkoutunut tiiliseinä, jota jäljellä toista metriä (150 - 180 cm). Oviaukon reuna pohjoisseinästä 110 cm ja oviaukon leveys pihan puoleisen seinäpinnan tasossa 120 cm. Itse ovikäytävän leveys 90 cm. Kulmaprofiili vain pihanpuoleisessa päässä ovikäytävää. Oviaukon päällä phoin rikkoutunutyksin-kertainen "litistetty" segmenttikaariholvi. Oviaukon pohja suurelta osalta irtomaan peitossa, mutta kynnyksen pihanpuoleisessa reunassa havaittavissa kalkkikivivilaatoja. Porrashuoneen puoleisessa seinäpinnassa ei ole havaittavissa maalauksjälkiä. Oviaukon pielissä valkean maalauksen (rappaus?) jälkiä. Pihanpuoleisessa seinäpinnassa jäljellä maalauksjälkiä samalla tavoin kuten huoneen D 109 pihafasadissakin.
