TARKASTUSKERTOMUS

Tarkastuksen aihe: Vuosien 2011–2014 Kemiönsaaren
muinaisjäännösinventoinnit.

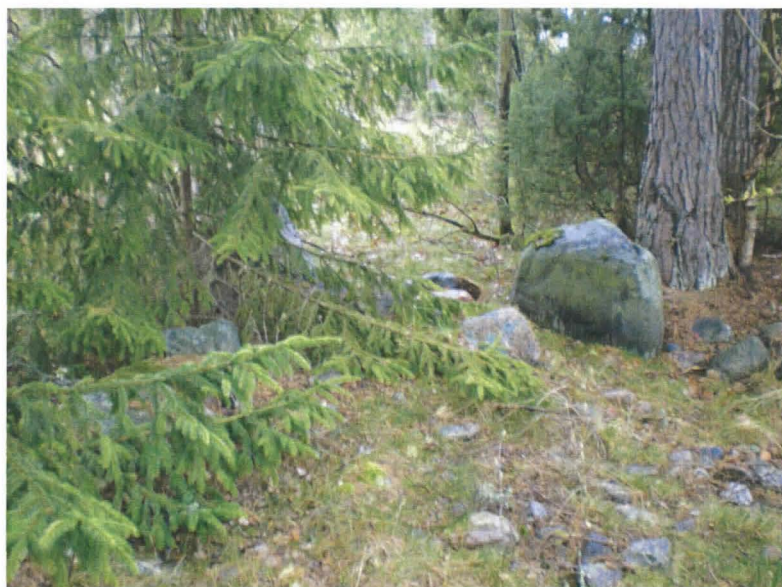
Alla: DT2014:68:60 Dragsfjärd: Kasnäs: Byholmen. Kiviröykkiö kohdassa 6651848, 243492. Kuvattu etelästä.

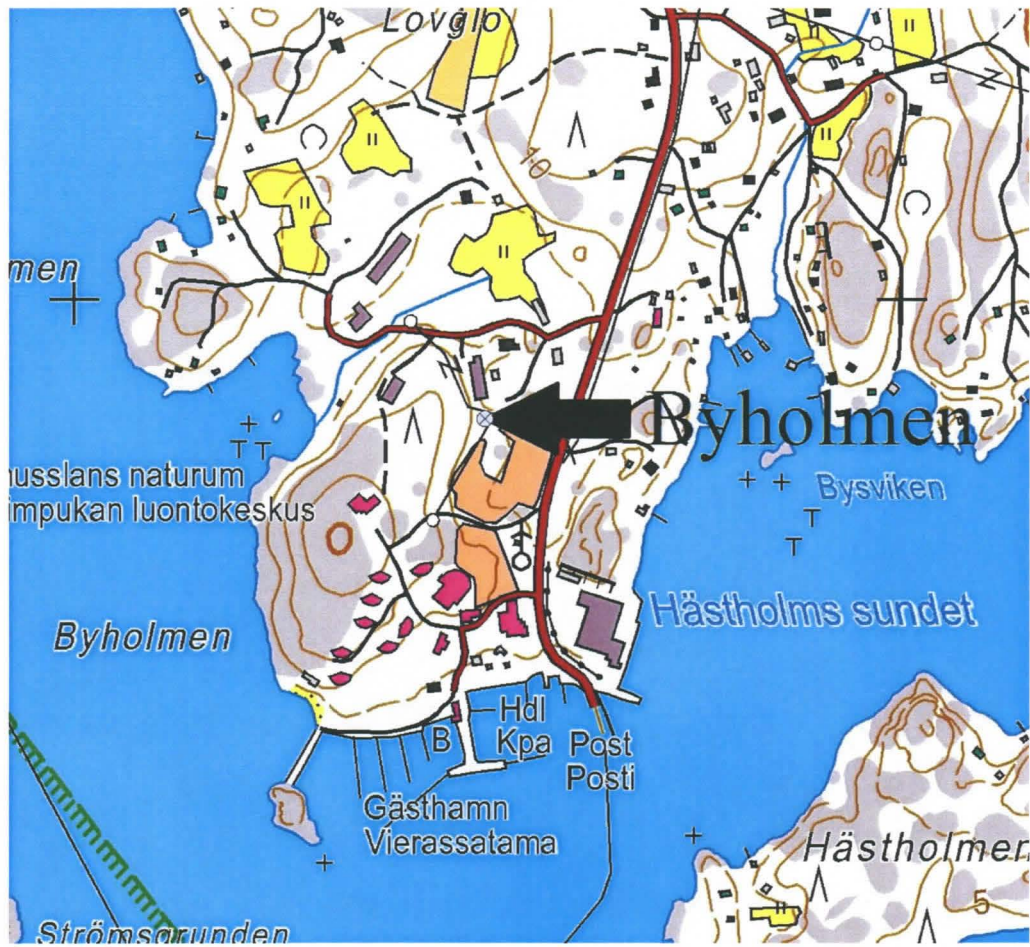
Byholmen kiviroykkyö kohdassa 6651848, 243492
