# TARKASTUSKERTOMUS

**Tarkastuksen aihe:** Tästä oli saatu 30.4.2010 ilmoitus Matti Torviselta Varsinais-Suomen maakuntamuseolle.

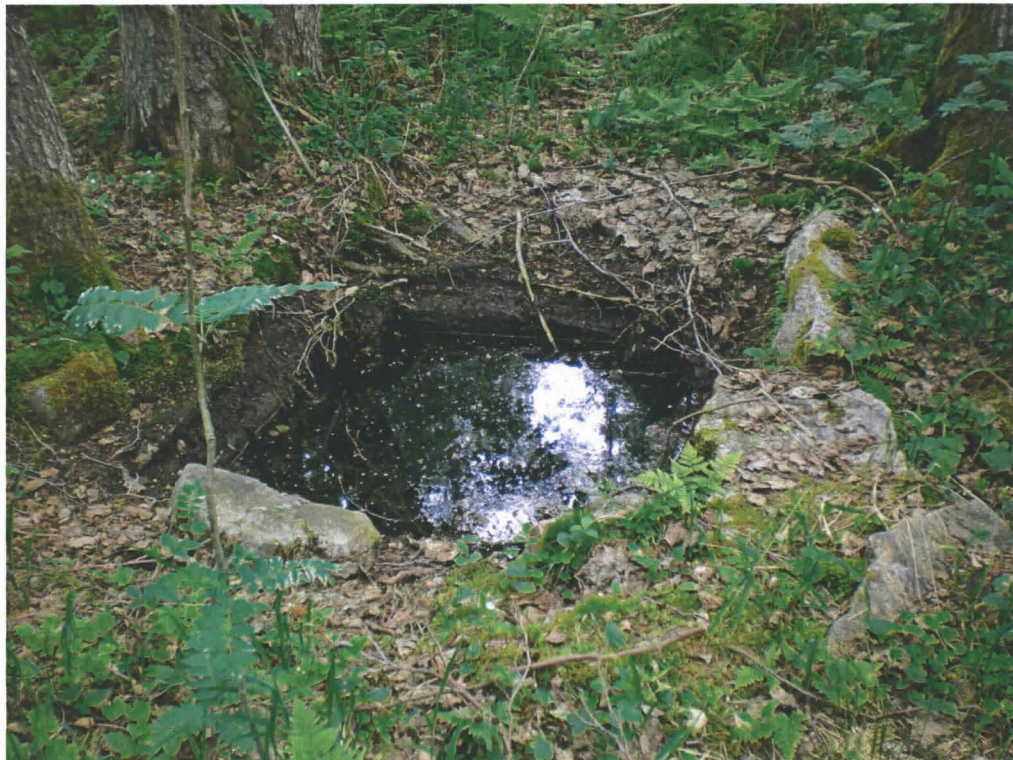
Kuva alla: DT2013:39:112

**Kohteen kuvaus:** Lähellä rantaa on metsää kasvavalla tasamaalla puukehyksinen kanneton kaivo. Lähellä ei näy rakennuksia eikä mitään merkkejä sellaisesta, että rakennuksia olisi ollutkaan. Kaivon suulta mitattuna kaivon seinämiä tukeva hirsikehikko oli noin 1,3 metriä X 1,6 metriä. Puitepuut näyttivät pikemminkin veistetyiltä kuin sahatuilta, sikäli kuin hieman hapertuneista pinnoista saattoi saada selvää. Kaivon suulla on myös kiviä reunojen tukena.

**Luokitusehdotus perusteluineen:** Ei mikään muinaisjäännöksiä koskeva luokka. Tämän kuulumista kiinteisiin muinaisjäännöksiin ei voitane katsoa varmaksi.
