**ARKEOLOGISEN KOHTEEN
TARKASTUS**

Nimi: Råvik Ajoitus: historiallinen

Tarkastaja: Esa Laukkanen Tarkastusaika: 6. toukokuuta 2014

Tarkastuksen aihe: Kemiönsaaren muinaisjäännösinventoinnit 2011–2014.
Mårten Lindroosin ilmoitus.

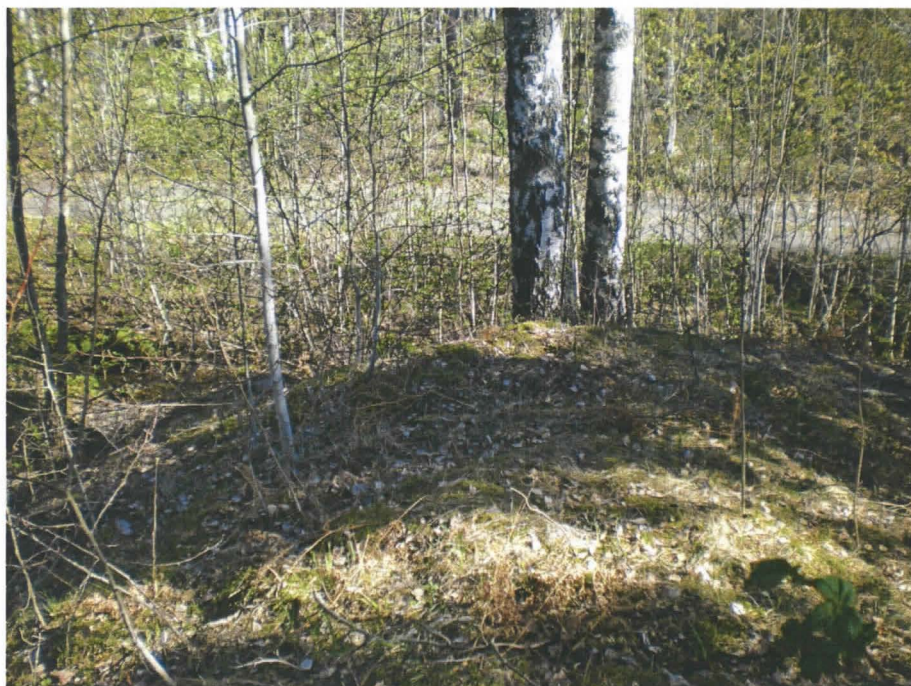
Alla: DT2014:68:9. Myllyn maapadon jäännöstä lännestä kuvattuna.

Kohteen kuvaus: *Mäenharjanteitten välisessä kapeassa solassa on ajotietä vastaan kohtisuorassa sen tien länsipuolella lyhyt jakso korkeaa maavallia, joka perimätiedon mukaan on kuulunut vesimyllyä varten rakennettuun patoon. Senaatin kartta osoittaa solassa olleen puronuoman, joka on alkanut läheiseltä suolta. Sen suon kohdalla on nykyisellä kartalla nimi Lillmossen. Myllyä ei ole merkitty senaatin kartalla, eikä liioin mitään muitakaan rakennuksia aivan mainitun puronuoman vierille.*
