# MUSTION LINNA

Työraportti

Kymenlaakson ammattikorkeakoulu / RE09

Syky 2011

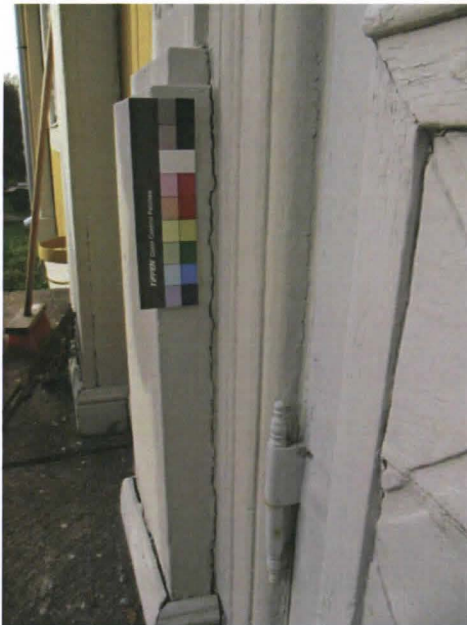
Kartanon pääsisäänkäyntiä edestäpäin katsottaessa vasemman puoleisen pilasterin alaosa oli lähtenyt liikkumaan pois päin rakennuksesta ajan myötä. Pilasterissa näkyi selkeä rako molemmin puolin joista talven lumi ja sade olisi päässyt rakenteiden väliin. Tämän vuoksi pilasterin alaosa oli tarkoitus restauroida nyt, vaikkei ajankohta ollutkaan paras mahdollinen.

Kuva 2. Pilasteri sivusta ennen halkeaman paikkausta.

Aluksi pilasteria yritettiin saada syvemmälle lyöden sitä varovaisesti seinään päin takaisin jotta pilasterin ja seinän välinen rako pienenesi. Pilasteri meni lähemmäs seinää, mutta jätti silti näkyvän raon. Pilasterin alaosa naulattiin varmuuden vuoksi paikoilleen kahdella 6 tuuman takonaulalla, jotta pilasterin jalusta saadaan pysymään paikoillaan.

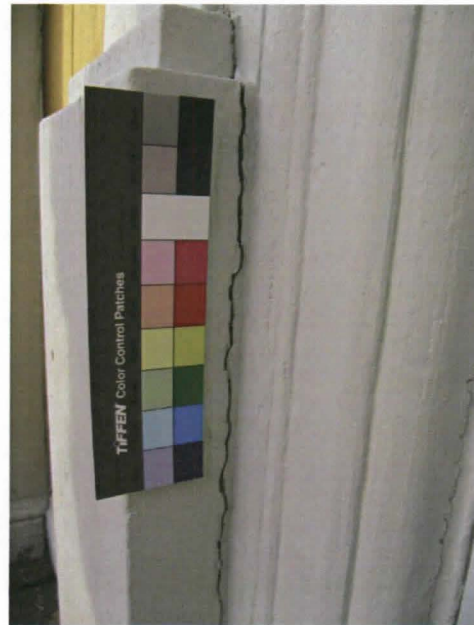
Kuva 3. Pilasterin halkeama läheltä.  
Kuvaaja: Essi Seppälä

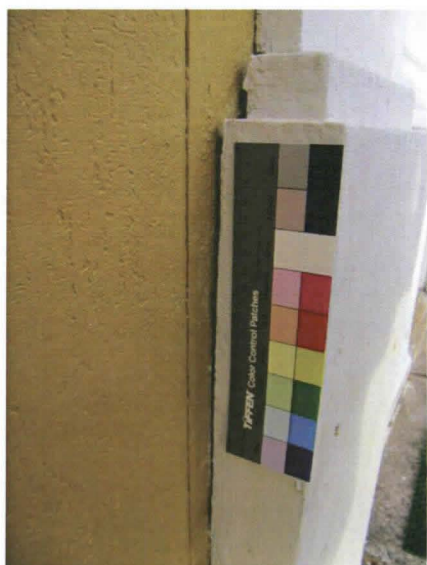
Kuva 4. Pilasteri vasemmalta puolen.  
Tässä kuvassa pilasteria on jo naputettu nuijalla  
sisään. Kuvaaja: Essi Seppälä

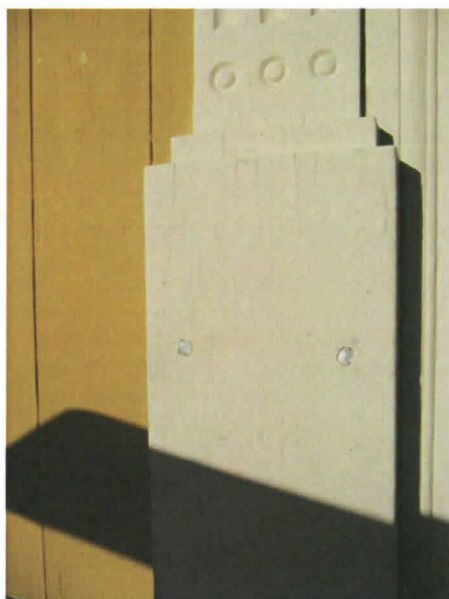
Kuva 5. Pilasterin alaosaan lyödyt takonaulat  
pohjamaalattuna. Kuvaaja: Essi Seppälä

Sekä naulan kannat että rako tuli peittää mahdollisimman huomaamattomiksi. Peittäminen alkoi pohjamaalamalla rako jotta rakoihin laitettava kitti saisi hyvän tartuntapohjan. Pohjamaalin sekoitimme Tikkurilan vernissasta, sinkkivalkoisesta ja titaanivalkoisesta pigmentistä, sekä pienestä määrästä Uulan serotiinia. Sivelimme sen halkeamaan ja naulan kantoihin.

Seuraavana päivänä laitoimme Tikkurilan Ikkunakittiä halkeamaan. Kitin päälle sivelimme vielä toisen kerran samaa itse valmistamaamme pohjamaalia. Seuraavaa maalikerrosta varten

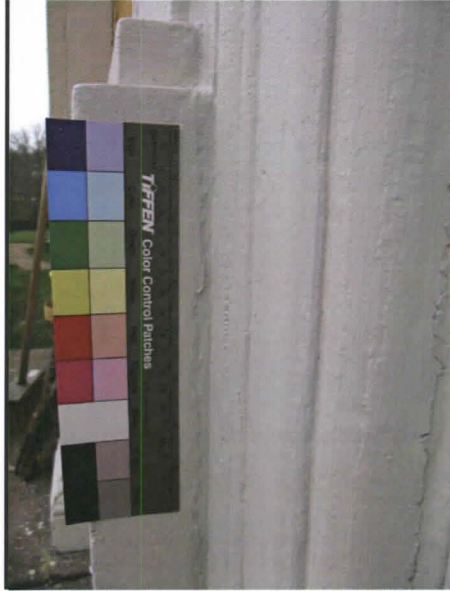
Kuva 6. Pilasterin halkeama restauroinnin jälkeen.

sävytimme öljymaalin oksidimustalla, keltaokralla ja luonnon umbralla. Näin sävytetyllä maalilla maalattiin kaksi kerrosta. Pilasteri elää ajan myötä joka tapauksessa ja tilannetta tulee seurata aika ajoin.

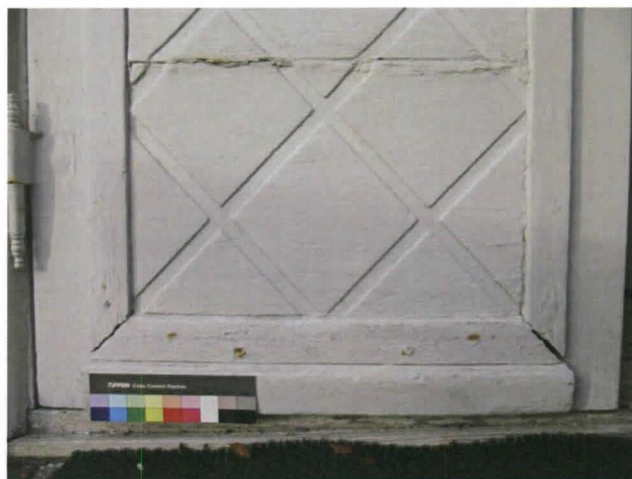
Kartanon pääsisäänkäynnin vasemman puoleisessa ovesa (ulkoa päin katsottaessa) oli halkeama puussa jota oli jo aiemmin paikkailtu kitillä. Aluksi poistimme kirurginveistä apuna käyttäen irtonaiset ja häiritsevät puun ja kitin epätasaisuudet. Vanhasta kitistä poistettiin vain helposti irtoavat kohdat. Osittain kitti oli niin kovaa, ettei sitä ollut tarpeellista poistaa. Halkeamasta lähti myös irti paikka joka laitettiin talteen korjauksen ajaksi.

Kuva 8. Oven alaosa ennen restaurointia. Kuvaaja: Essi Seppälä

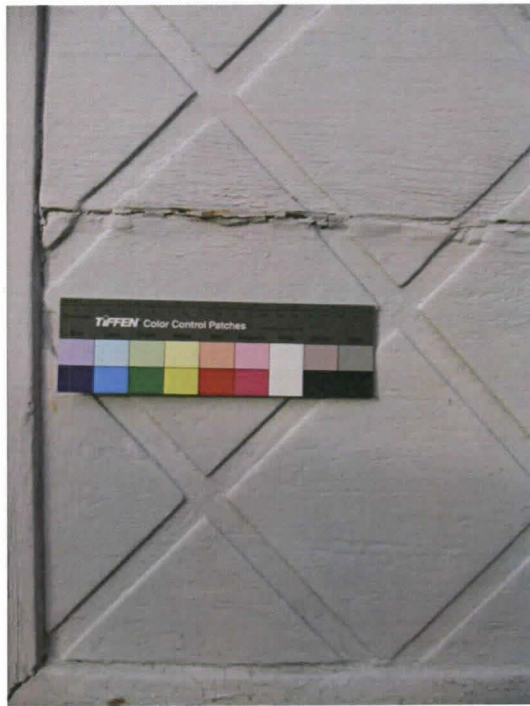
Kuva 9. Oven halkeama ennen restaurointia

Halkeama maalattiin itse valmistetulla pohjamaalilla, joka oli valmistettu Tikkurilan Vernissasta, sinkkivalkeoisesta (15 % sinkkivalkeoista pigmenttiä) ja titaanivalkeoisesta pigmentistä. Seuraavana päivänä laitoimme halkeamaan Tikkurilan valmista Ikkunakittiä ja liimasimme puunsiikaleen kosteuden kestäväällä Casco-puuliimalla kiinni toisesta reunasta. Tämä siksi ettei puu eläessään halkea enempää, vain toisesta reunasta kiinni ollessaan se pääsee liikkumaan vapaasti kosteuden vaihtelujen mukaan.

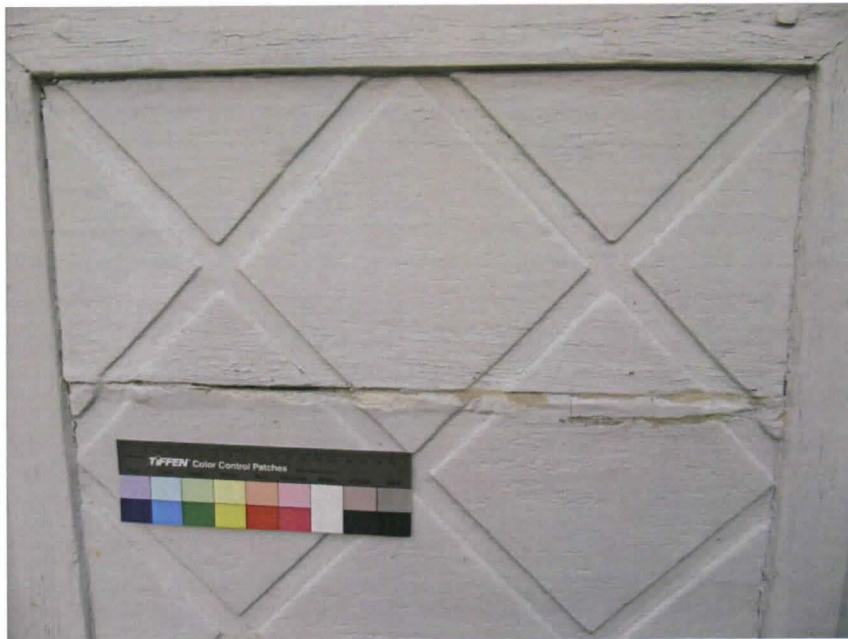
Kuva 10. Osittain kitattu oven halkeama.

Kitin päälle laitoimme toisen kerroksen itse valmistamaamme pohjamaalia. Seuraavana päivänä sävytimme seuraavaan kerrokseen tarvittavan maalin titaanivalkoisella ja oksidimustalla ja Tikkurilan serotiinilla.

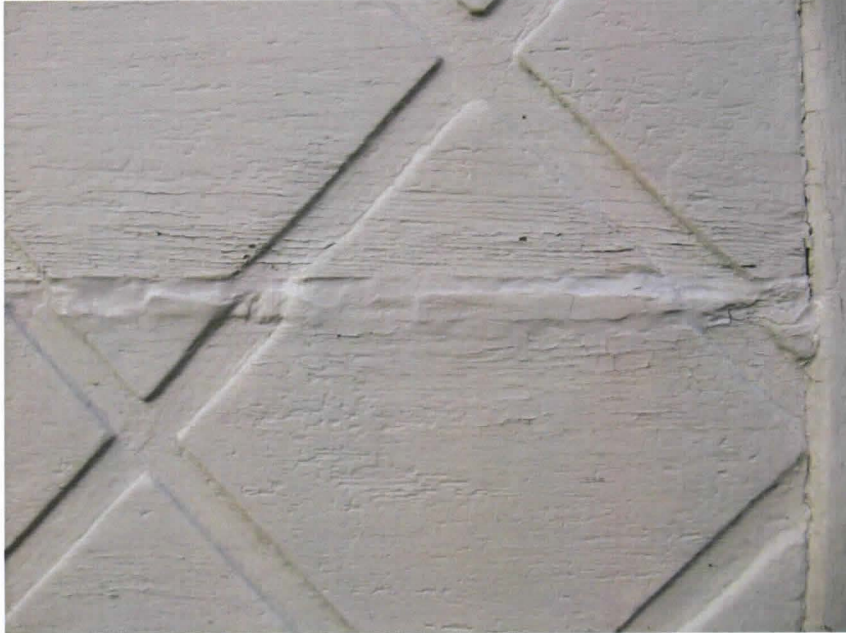
Kuva 11. Kitattu ja maalattu oven halkeama jossa näkyy vanhat korjaukset.

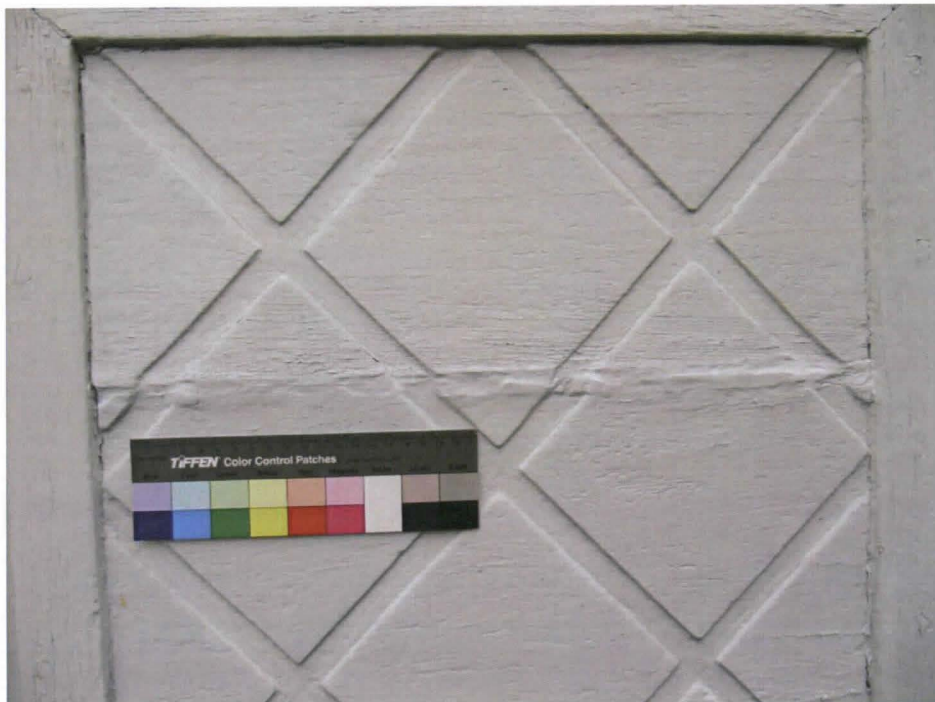
Kuva 12. Ovi restauroinnin jälkeen.

Ovi on maalauksen tarpeessa kokonaisuudessaan ja siinä olisi ollut muutakin pientä korjattavaa, mutta vuodenajan ollessa maalaustöiden kannalta epäsuotuisa, päädyimme tekemään vain tarpeellisimmat korjaukset.

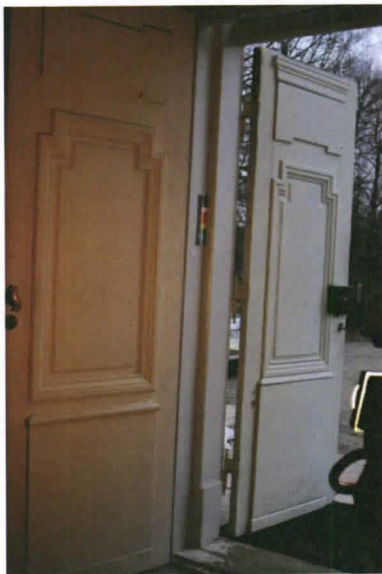
Pääoven karmit on maalattu viimeisimmässä korjauksessa siniharmaalla öljymaalilla. Pääoven karmissa, sisältäpäin katsottuna vasemmalla puolella, maali on halkeillut ja osittain lähtenyt alustastaan irti. Vaurioitunut kohta on ulko-oven ja välioven välisellä alueella karmissa sekä oven yläpuolella olevien ikkunoiden välissä. Karmin voi jakaa selvyyden vuoksi kahteen osaan: ulompaan osaan ja matalammalla olevaan sisempään osaan.

Kuva 13. Yleiskuva  
sisäänkäynnin karmista.  
Kuvaaja: Milla Valonen

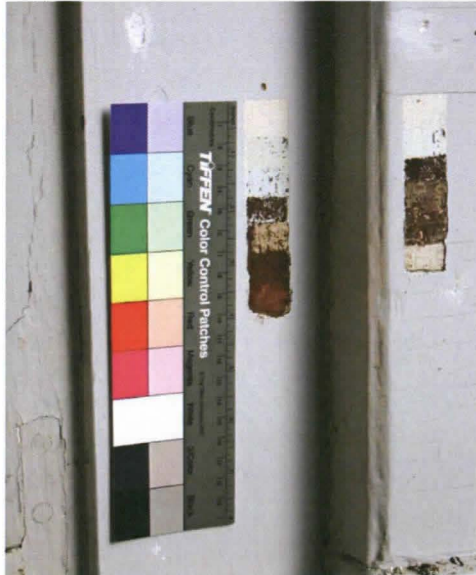
Kuva 15. Väriportaikko ennen karmin välimaalausta. Kuvaaja: Milla Valonen

Väriportaikon perusteella yritettiin selvittää irtoamista aiheuttava maalikerros tai maalikerrokset. Irtoaminen saattaa liittyä ruskeisiin maalikerrostumiin, joiden sideaineet ”elävät” lämpötilan vaihteluista. Aluksipohdittiin värikerrostumien poistoa esim. alimpaan ruskeaan kerrokseen asti, mutta olosuhteiden ja aikataulun takia korjaus päätettiin tehdä paikkaamalla ja uudella päällemaalauksella. Lisäksi poikkileikkausnäyte saattaa antaa lisätietoa ongelman aiheuttajasta.

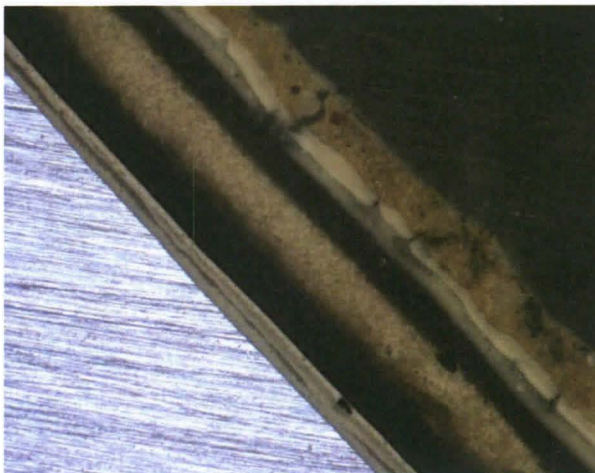
Poikkileikkausnäytteissä näkyy enemmän maalikerroksia kuin väriportaisiin saatiin esiin. Näyte palojen kerroksissa näkyy eroavuuksia ottokohdasta riippuen, tarkasteltavaksi otettiin molemmista osista näytteet, joissa näkyy eniten kerroksia. Karmin ulommasta osasta otetussa näytteessä näkyy 15 kerrosta. Sisemmänosan näytteessä näkyy 12 kerrosta.

Kuva 17. Ulommanosan poikkileikkausnäyte. Kuvassa pintakerros on alimpana. Kuvaaja: Jenni Jokinen

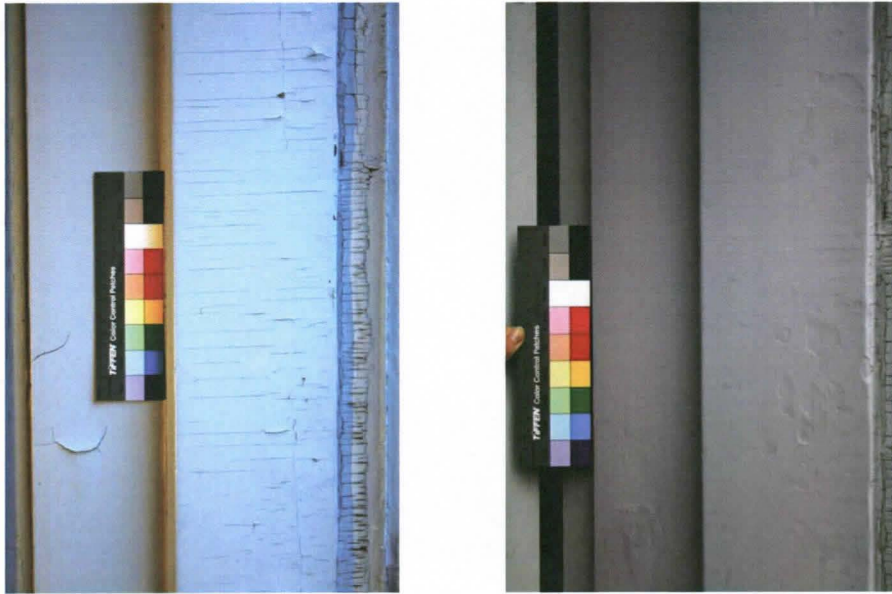
Kuvat 19 ja 20. Karmi ennen ja jälkeen. Kuvaaja: Milla Valonen

Tehdyt toimenpiteet pysäyttivät tai ainakin hidastivat maalikerrosten irtoamista lisää. Maalin kuivuminen oli heikkoa kylmien olosuhteiden takia, siksi korjauksen kestävyys ei ehkä ole kuitenkaan pitkäaikainen. Ensikesänä on syytä katsoa miltä karmi näyttää ja mitä sille tarvitsee tehdä. Yhtenä vaihtoehtona on poistaa osa maalikerroksista ja tehdä kittaus sekä maalaus uudelleen tulevana kesänä tai myöhemmin uusien vaurioiden ilmestyttyä.

Irtomainen, käyrästynyt maali poistettiin ja isoimpia halkeamia aukaistiin kirurginveitsellä. Ylhäältä ikkunoiden välistä käyrästynyt maalipinta poistettiin sisemmästä osasta. Uusi maalaus tehtiin itse tehdyllä öljymaalilla, johon laitettiin vernissaa, pigmenttejä (titaanivalkoista ja oksidimustaa) ja serotiinia 5 %. Kolojen kittaus tehtiin pellavaöljykitillä.

Karmista pohjamaalattiin kohdat, joista maali oli irronnut. Pohjamaali jätettiin kuivumaan yöksi. Seuraavana aamuna öljymaali ei ollut vielä kuivunut täysin, mutta kittaus päätettiin silti tehdä maalin päälle. Kittauksen jälkeen karmi välimaalattiin titaanivalkoisella ja oksidimustalla sävytetyllä öljymaalilla. Seuraavana päivänä pintamaalausta ei voitu suorittaa määrän maalikerroksen päälle, joten karmi jäi välimaalauksipinnalle. Kitatut kohdat jäävät maalin kuivuttua näkymään himmeämpinä läiskinä, koska ne imevät välimaalista öljyä. Näin ollen oven karmi tulisi paremmissa sääolosuhteissa hoitaa loppuun eli maalata öljymaalilla vähintään yhden kerran. Lisäksi ongelman aiheuttajaa ei ole poistettu, joka aiheuttaa muutaman vuoden kuluttua uudelleen vaurioita maalipintaan karmissa.

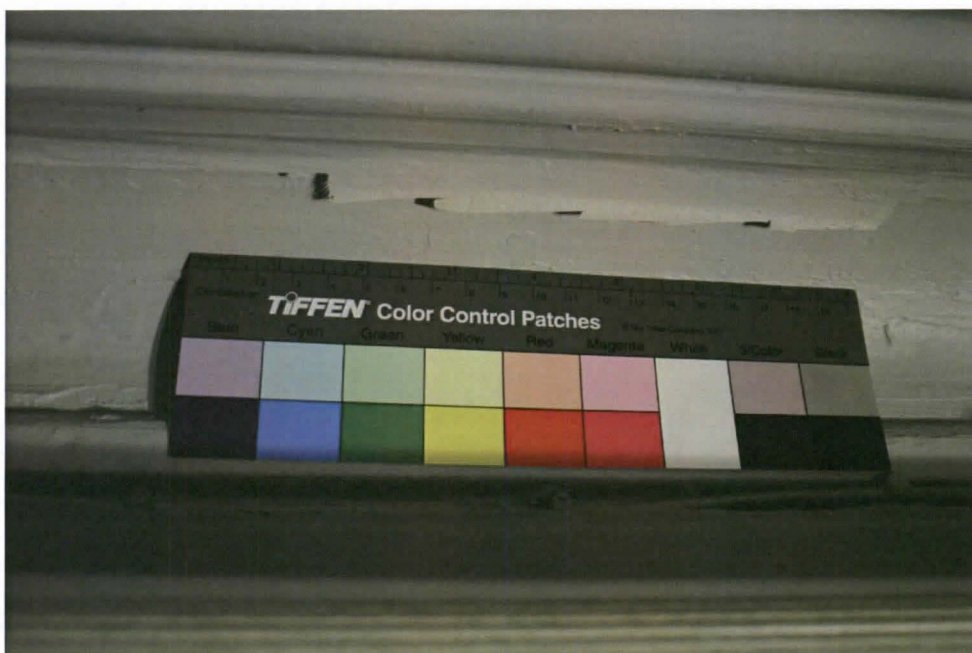
Patruunan työhuoneessa holkkilistan paperoinnin reuna oli irti lähestulkoon ympäri huoneen. Irronneet kohdat olivat kymmenestä sentistä yli puolentoista metrin pituisia.

Kuva 21. Eteläseinän vasemmanpuoleisen ikkunan yläpuolella olevaa vauriota. (Kuva L. Niinipuu)

Paperin uudelleen kiinnittämiseen käytettiin Ernst P. Ab kalaliimaa. Pienellä siveltimellä liimaa levitettiin paperin taakse ja paperi painettiin takaisin kiinni listaan. Ylimääräiset liimat pyyhittiin pois kostealla kankaalla varovasti.

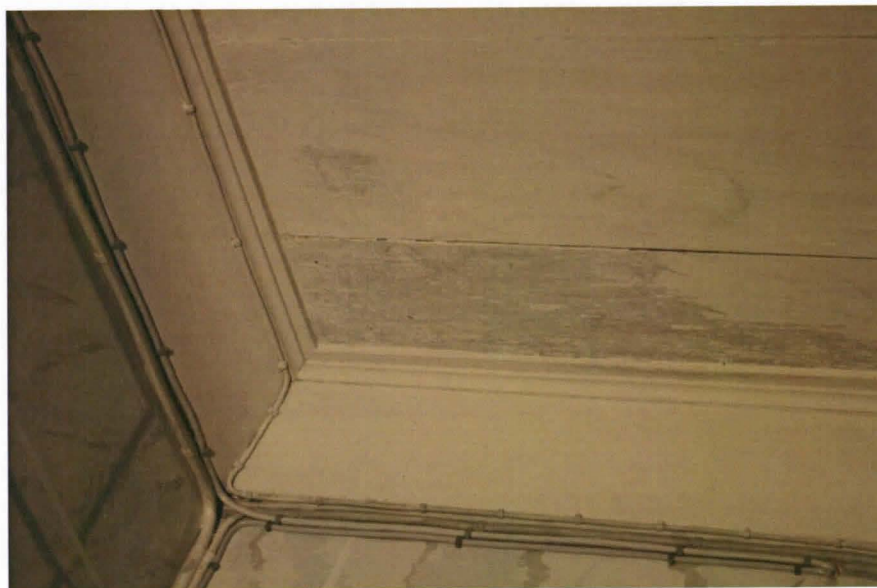
Hilseillyt maali lähti paikoitellen pelkästä kosketuksesta irti. Kokeilin ottaa kirurginveitsellä yhdestä nurkasta maalia pois. Maali oli kuitenkin tiukasti kiinni, joten maalia ei kannattanut poistaa kauttaaltaan katosta .

Kuva 37. Raaputettu nurkkaus.

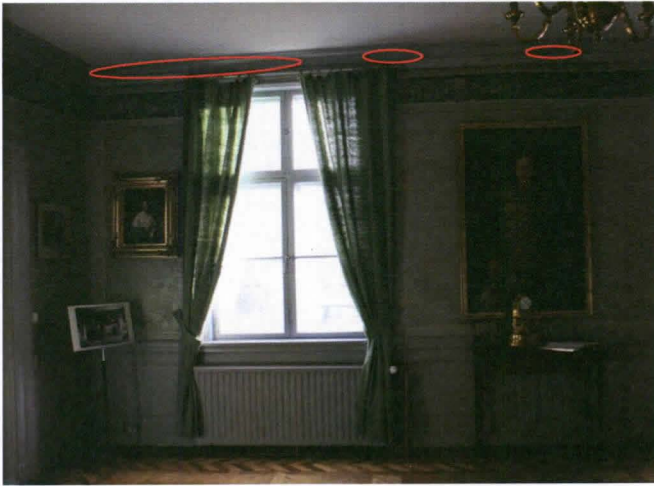
Kuvat 22 ja 23. Patruunan työhuoneen etelän puoleinen seinä. Kuvaan on merkitty kohdat mistä paperikaistale on irti. (Kuvat L. Niinipuu)

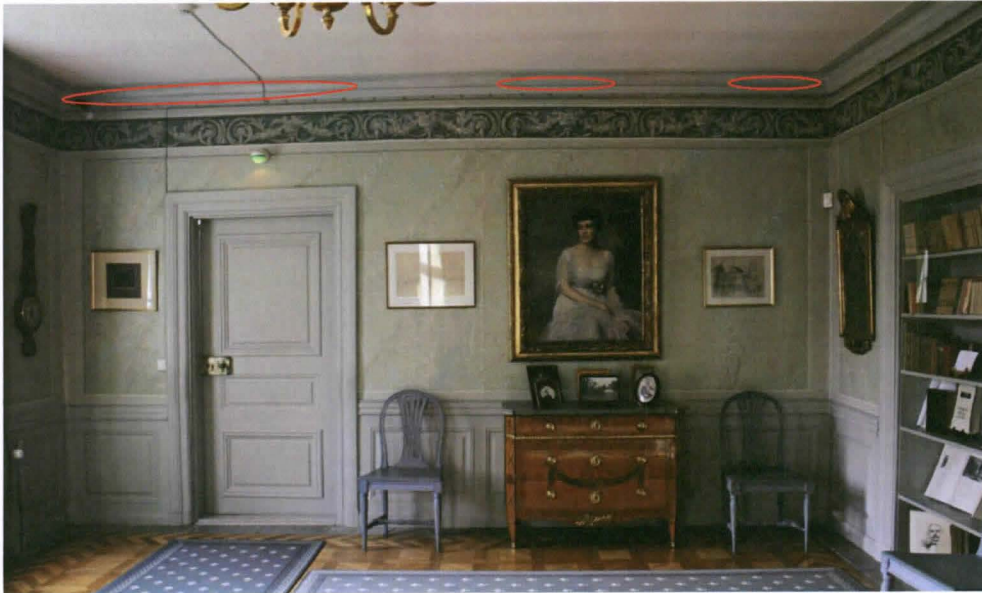
Kuva 24. Länsipuolen seinän vauriokohdat. (Kuva L. Niinipuu)

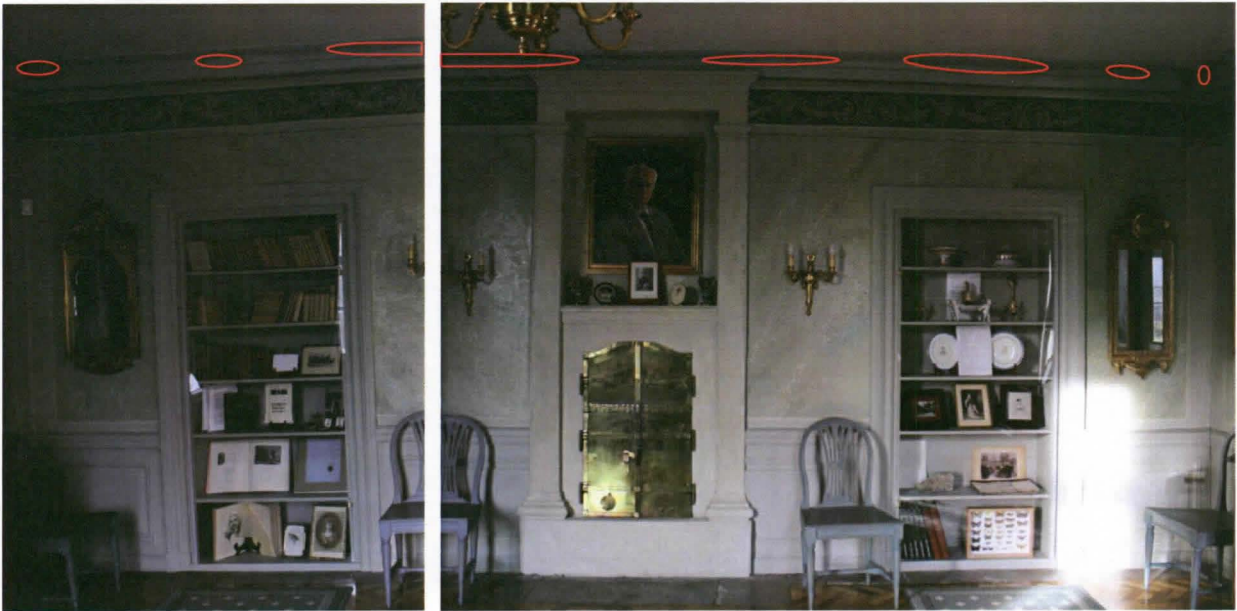
Kuvat 25 ja 26 pohjoisen seinästä ja vauriokohdista. (Kuvat L. Niinipuu)

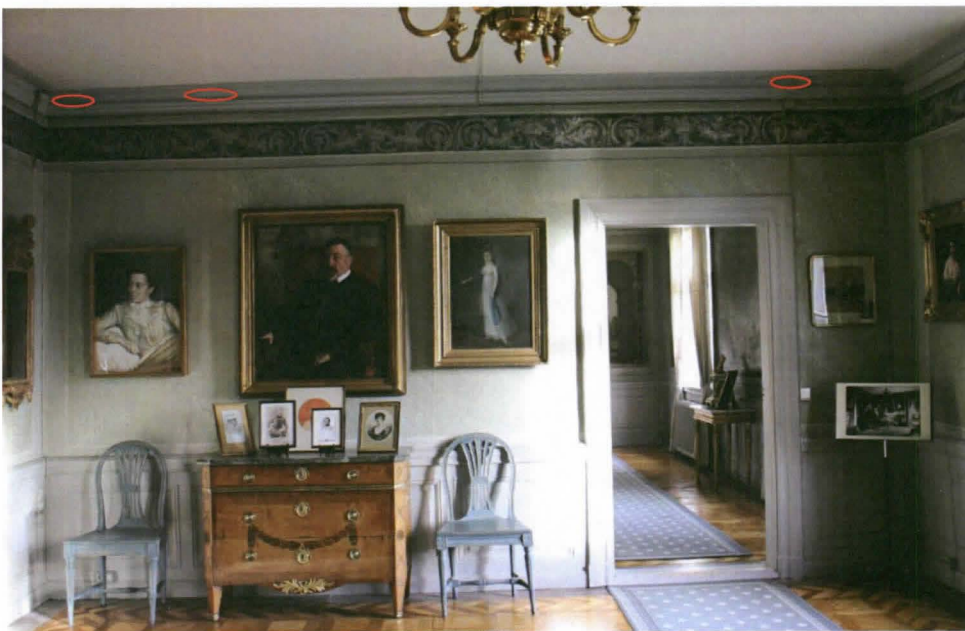
Kuva 27. Itäisen seinän vauriokohdat. (Kuva L. Niinipuu)

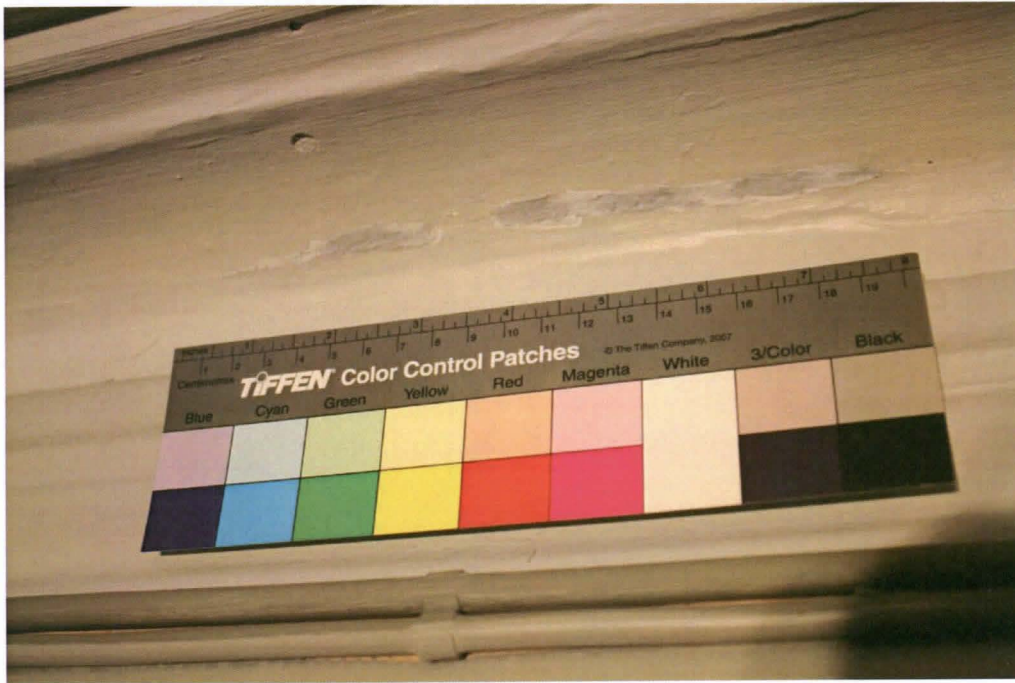
Kuva 28. Kohta pohjoispuolen kattolistan paperoinnista ja retusoinnista. (Kuva L. Niinipuu)

Pohjoispuolen listaan jouduttiin tekemään muutamaan kohtaan retusointeja maalin hilseillessä pois paperin

reunasta sitä liimattaessa. Retusointimaalina käytettiin liimamaalia, johon tuli yksi kolmasosa metyyliselluloosaliisteriä, kaksi kolmasosaa liitua ja muutaman prosentin verran dammarhartsiliuosta. Pariisin sinisestä ja titaanivalkoisesta sekoitettiin värisävy johon lisättiin hiukan kimröökkiä, jolloin väristä tuli vaalean sinisenharmaa.

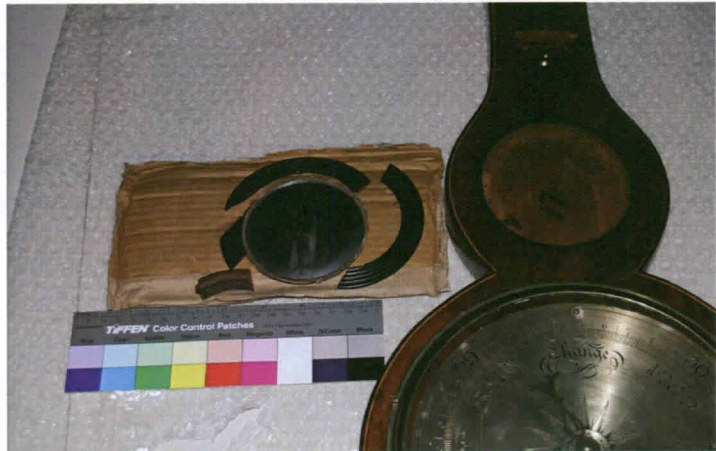
Ilmapuntarin peili sekä peiliä ympäröivä kehikko olivat irrallaan. Kehikko oli rikkoutunut neljään osaan. Peilin paikallaan pitävä pahvi oli liian hapertunut, jotta sitä olisi enää voinut käyttää kiinnityksessä vaan se jätettiin uuden pahvin alle.

Kuva 29: Ilmapuntari ja peili kehikkoineen.

Kehikko liimattiin yhteen käyttäen paperisuikaletta kiristysiteenä pitämään osat kohdallaan ja muoto oikeana (kuva 2.) Liimauksessa käytettiin kalaliimaa.

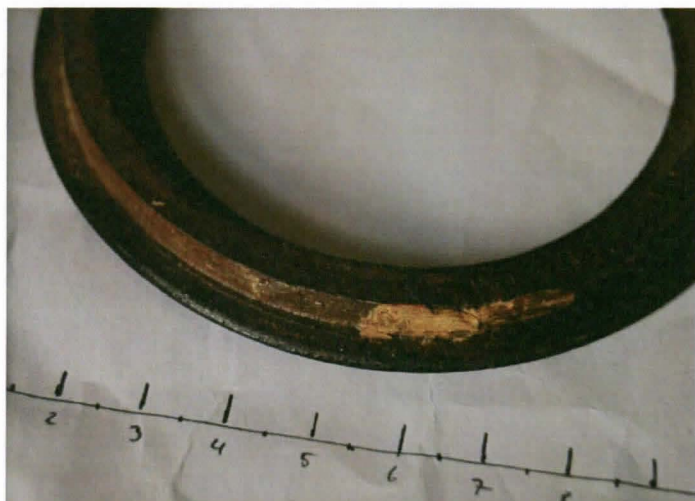
*Kuva 32: Poistettavia liimajäämiä sekä lohjennutta puuta*

Kehikosta poistettiin kirurginveitsellä vanhoja liimajäämiä, joiden vuoksi se ei istunut paikalleen (kuva 4.)

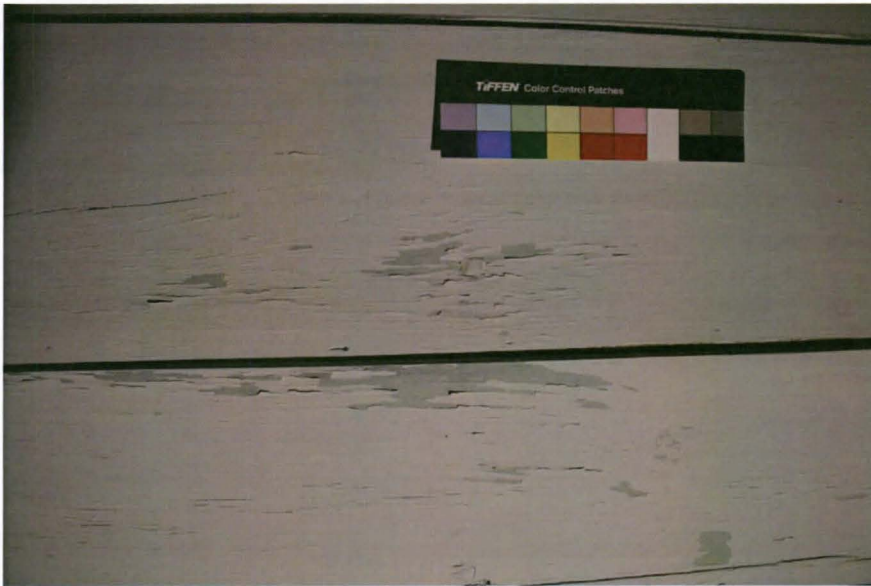
Aikaisemman kunnostuksen yhteydessä katolle ei tehty mitään, koska vauriot eivät häirinneet pahasti. Vuosi myöhemmin vauriot olivat kuitenkin pahentuneet. Katon 1990-luvun alussa maalattu liimamaali oli alkanut hilseillä ja oli paikoin lohkeillut. Katto oli epäsiistin näköinen, mutta ajattelin pelkän paikkauksen riittävän jos maali olisi muuten kiinni kunnolla. Oli kuitenkin mahdollista, että maali olisi huonosti kiinni ja se pitäisi poistaa kokonaan ja laittaa uusi tilalle.

Kuva 35. Katon vaurioita.

Valokuvauksen jälkeen. Liimamaalia yritettiin ensin kiinnittää sumuttamalla liimavettä. Se ei kuitenkaan onnistunut vaurioiden ollessa niin suuret. Liian suuri osa maalista oli jo hilseilyt pois, ja lopputulos oli epäsiisti.

Poistin maalin märkäpesuna, sienellä ja vedellä. Osa katosta oli paperoitu, sen maalipintaan en koskenut lainkaan. Kiinnitin paperoinnin reunoja kalaliimalla. Kalaliiman jälkiä hävitin pastelliliidulla.

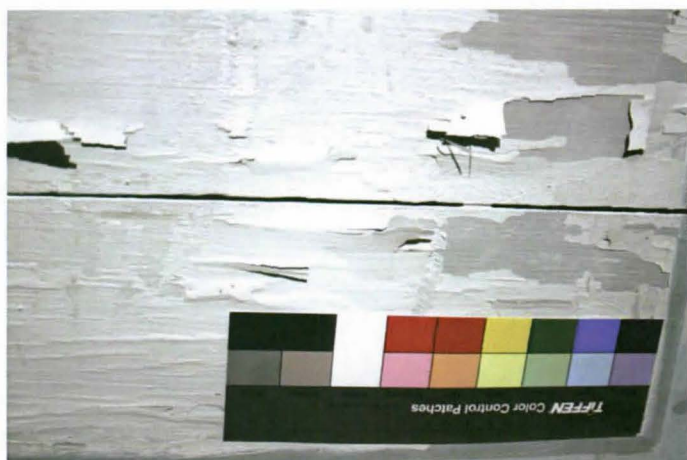
Uskon Diana-patsasta valaisevan lampun lämmön vahingoittavan patsaan lisäksi myös maalipintaa katossa.

kuva 42. hilseilevä maalikerros (maalattu 1990-l.)

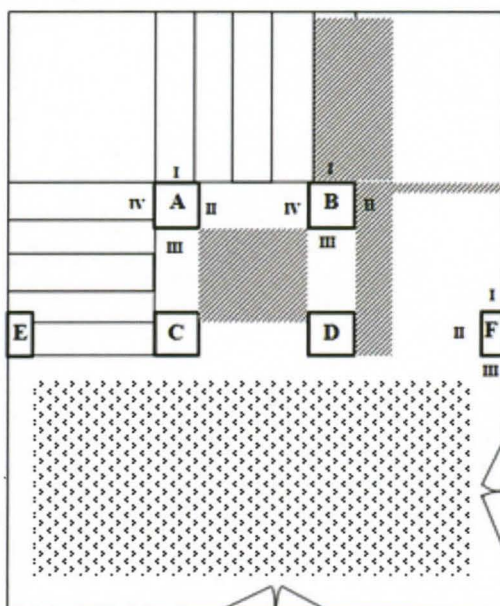
Kuva 46

Pilareiden A ja B kaikkien sivujen maalipinnassa esiintyy krakelointia. Maali on irronnut paikoitellen pohjastaan, mutta suurempia halkeamia ja maalin irtoilua ei ole havaittavissa. Pilasterin F sivulla II keskiosassa maalipinta on alhaalta ylös pahasti krakeloitunut; maali on lähtenyt lohkeilemaan ja siitä on irronnut paloja. Pilasterin F sivuilla I ja III vauriot olivat vähäisiä.

Vauriot saattavat johtua kosteuden vaihteluista, mahdollisesti jonkun värikerroksen huonosta tarttuvuudesta tai puun elämisestä. Myös säilyneiden värikerrosten määrä voi aiheuttaa omalta osaltaan kuoriutumista ja käyrystymistä.

Värinkiinnitykseen käytettiin Rakennusapteekin myymää valmisseoksista kalaliimaa (Erns P. AB Möbel- renovering fisklim). Vaurioituneen pinnan päälle asetettiin varovasti ohut japaninpaperi, jonka yli siveltiin kalaliimaa. Japaninpaperin päälle asetettiin kuumuutta kestävä Melinex kalvo, jonka läpi pintaa lämmitettiin lämpölusikalla (max 60 °C). Pienten halkeamien kiinnityksessä käytettiin apuna vesi-alkoholi -liuosta, joka rikkoi pintajännityksen ja liima pääsi

paremmin tunkeutumaan maalipinnan alle. Käytössä oli myös injektioruisku, jolla suoritettiin suurempien halkeamien tehokkaampi liimaus. Kun liima oli ruiskutettu halkeaman alle, se painettiin kalvon suojaamana lämpöpusikan avulla kiinni alustansa.

Pilasterin F sivulla II, jossa vauriot ja krakelointi olivat suurempia, värinkiinnitys suoritettiin injektioruiskun avulla. Maalipinta oli paikoitellen vaurioitunut niin pahasti, että puupinta oli näkyvässä. Maalikerrosmäärä on pilasterissa hyvin paksu, joten kolot ja halkeamat kitattiin vesiohenteisella Breplasta LF;llä ennen retusointia. Kitatut kohdat retusoiitiin öljymaalilla, joka sävytettiin titaanivalkoisella, pariisin sinisellä ja oksidimustalla.

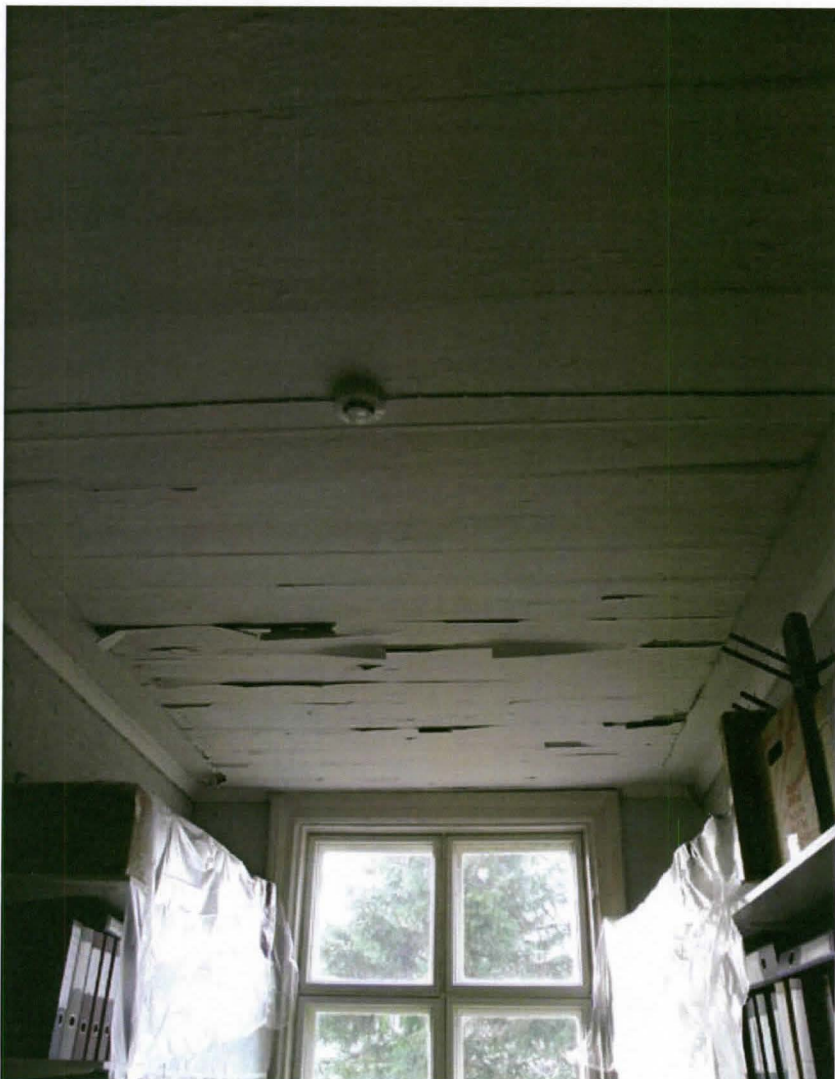
Työn kohteena oli ensimmäisessä kerroksessa sijaitsevan varastuhuoneen katto. Huoneesta on aikaisemmin mennyt palvelusväen uloskäynti ja tila on ollut nykyisellä käytöllään vuodesta 1986. Katossa oli maalivaurioita ikkunasta puoleen väliin huonetta (kuva 1), jossa maali oli irtonaista ja roikkui kämmenen kokoisina lastuina katosta. Poistaessa irtonaista maalia löytyi alta vanhoja maalifragmentteja, joista alin kerros (siniharmaa) oli suhteellisen hyväkuntoisena jäljellä.

Kuva 52 Maalivaurioita katossa

Mikäli tilan käyttö muuttuu tai katon väritys halutaan muusta syystä yhtenäistää, suositellaan valkoiseksi jätetyn alueen maalausta esiin otetun siniharmaan alueen kaltaiseksi. Maalikerrosten poistoa ei suositella, koska välissä oleva mahdollinen alkydimaalikerros on niin tiukasti kiinni alustassaan, että alla olevat kerrokset voivat tuhoutua poistossa.

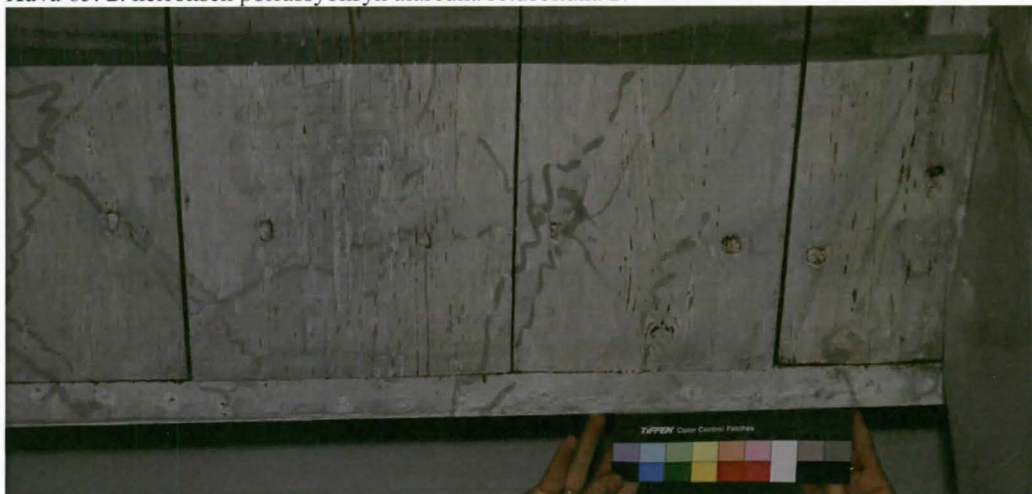
Porrassyöksen katon ikkunan vastaisen seinän uloimman laudan maalipinta oli hilseillyt rajusti noin 30 senttimetrin matkalta. Osasyynä on mahdollisesti ollut juuri ko. nurkassa olleen vesivaurion aiheuttama puun kosteusvaihtelu. Ikkuna antaa pohjoiseen, joten aurinko tuskin on vaurion takana. Maali uusittiin vain vaurioituneelta osaltaan, koska muualla katossa ei vastaavaa ongelmaa havaittu,

Kuva 66. 2. kerroksen porrassyöksen kattolauta ennen käsittelyä

Valmistin liimamaalin laimeasta selluloosaliisteri-vesiseoksesta, vesi-liitu-seoksesta ja pigmenteistä. Pysyvyyden varmistamiseksi lisäsin valmiiseen maaliin noin 5 tilavuusprosenttia dammarhartsia. Pigmentteinä käytin vain titaanidioksidivalkoista ja oksidimustaa. Maalasin laudanosan kertaalleen. Pienen kosteuden aiheuttaman jäljen laudan vanhan ja uuden maalin rajakohdassa retusoin peittoon pastelliliiduilla. Pastelliliiduilla lisäsin myös hieman epätasaisesti kellertävyyttä kokonaissävyyn saaden näin sille hieman "ikälisää".

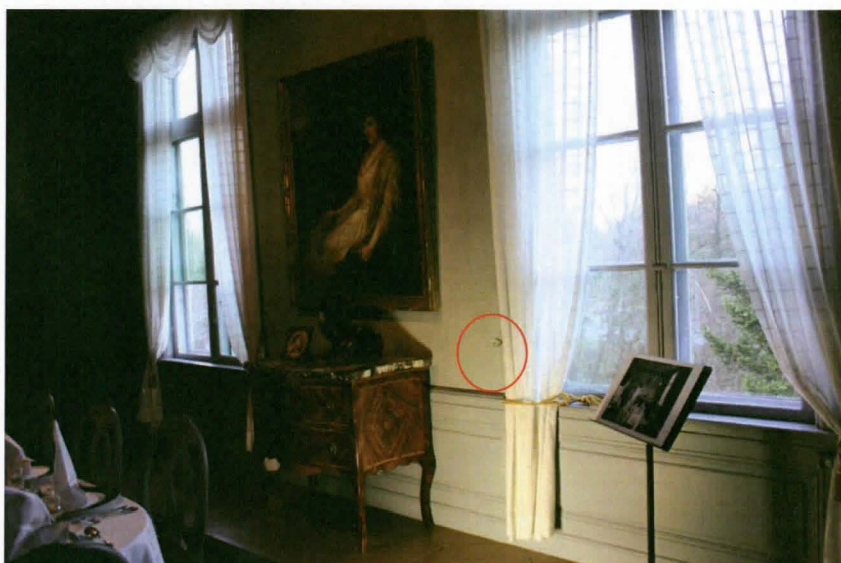
Oikeanpuoleisen ikkunan vasemmalla puolella arkkipaperi oli halkeillut ja irronnut juuttikankaasta. Kohtaa oli jo aikaisemmin korjattu japaninpaperilla.

Kuva 70. Vauriokohta ikkunan vieressä. (Kuva L. Niinipuu)

Paperi kiinnitettiin varovasti Ernst P. Ab kalaliimalla. Kalaliimaa levitettiin juuttikankaan ja paperin väliin pienellä kapealla siveltimellä. Paperi painettiin kädellä varovasti kiinni kankaaseen. Paperia ei voinut painaa paljoa, sillä halkeamat paperissa levenivät takana olevan kankaan antaessa periksi. Ylimääräiset liimat pyyhittiin kostealla kankaalla pois.

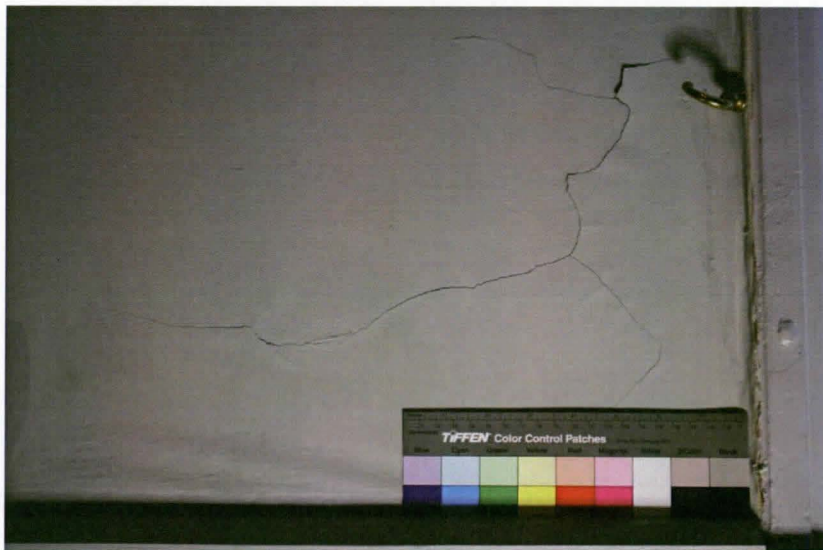
Kuva 71. Paperi on halkeillut ja irronnut alustastaan. (Kuva L. Niinipuu)

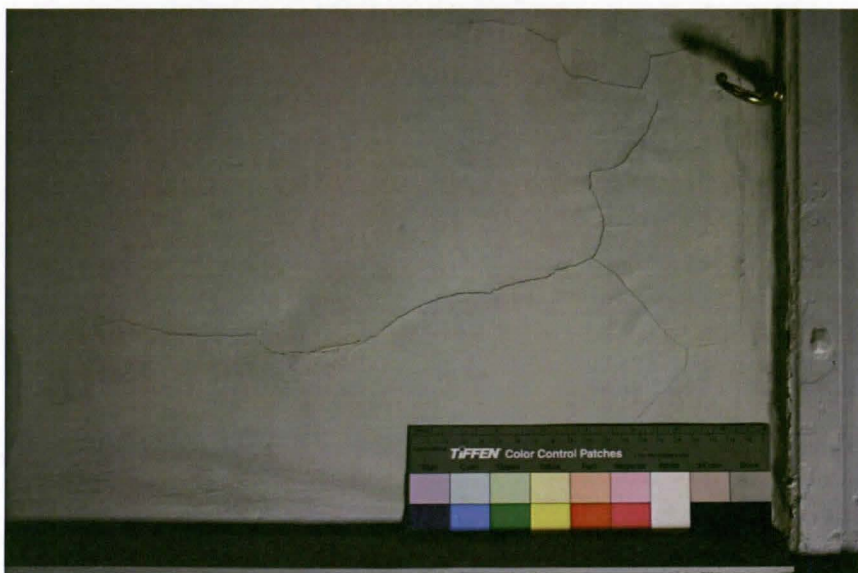
Kuva 72. Paperi on kiinnitetty juuttikankaaseen. (Kuva L. Niinipuu)

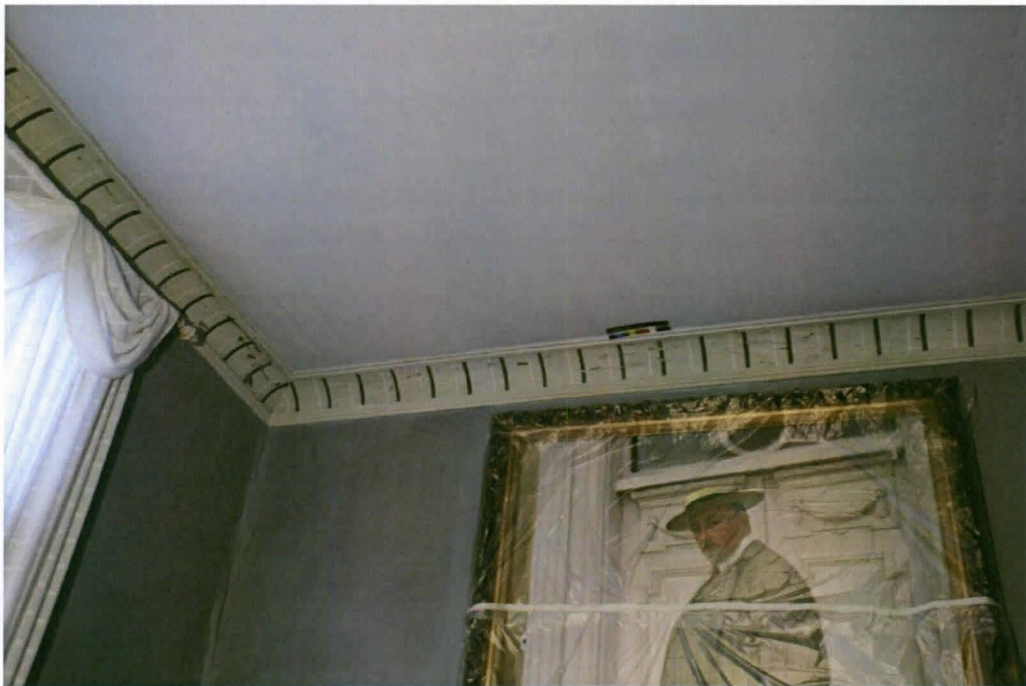
Kuva 75

Sininen huone sijaitsee toisessa kerroksessa länsipäädyssä. Huoneen holkkalistasta maali oli irtoamassa ja oli osittain jo irti. Pahiten maali hilseili päätyseinän listasta. Maalin hilseilyä ilmeni paikoitellen koko holkkalistassa, me keskityimme kuitenkin vain päätyseinän sekä osittain ikkunaseinän holkkalistan retusointiin.
