KONSERVATIONIKERTOMUS

MUSTION LINNA
KONSERVATIONIKERTOMUS
15.11.2012

OSK Rotunda
Katja Luoma
Konservaattori (YAMK)

KOHDE
Mustion Linna
Hällnäsintie 89
10360 Mustio

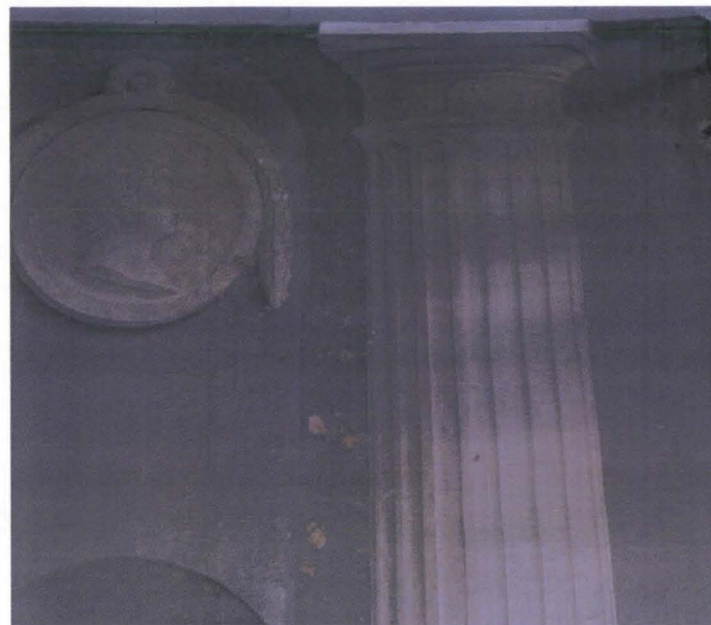
Pintaa tutkittiin ennen konservointityön aloittamista sivuvalossa. Kankaassa todettiin olevan voimakasta deformaatiota (laskostuminen) oikeassa yläreunassa ja vasemmassa alareunassa. Tämä on todennäköisesti aiheutunut ainakin osittain vesivahingosta, sillä muualla seinäpinnoilla laskostuminen ei ole näin voimakasta. Laskostuminen aiheuttaa omalta osaltaan pintaan jännityksiä, jotka saattavat aiheuttaa maalipinnan irtoilua.

Oikean yläreunan kangaspinnan laskostumista.

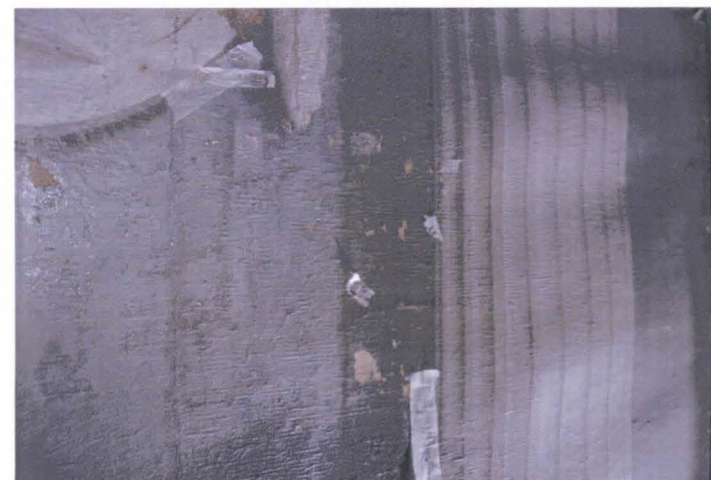
Oikean yläreunan kangaspinnan laskostumista ja irtoavia maalikerroksia. Kuvassa myös Nylundin pintasuojauksia.

Kiinnitystyön yhteydessä poistettiin aikaisemmat pintasuojaukset ja tarvittaessa pintoja kiinnitettiin uudelleen. Irrottamiseen käytettiin lämmintä vettä. Irtoilevissa kohdissa liimaa apuna käyttäen. Suurin osa irtosi kevyesti.

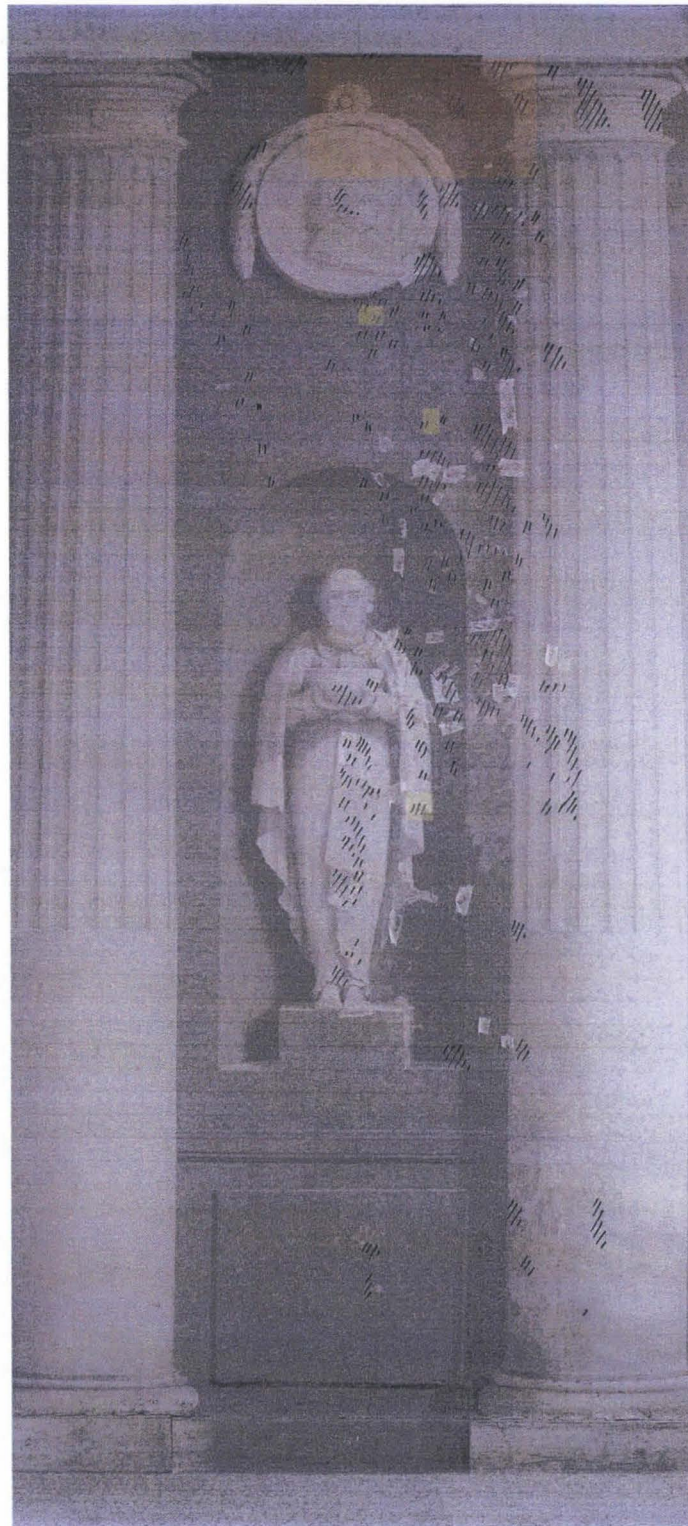
Viereisessä kuvassa kiinnitetyt alueet. Oranssi alue on kiinnitetty sampiliimalla. MFK:lla kiinnitetyt kohdat näkyvät pinnassa keltaisella.

Kiinnitystyön aikana jotkin pinnat irtosivat uudelleen jopa kolmeen kertaan. Tämän vuoksi kolmessa pienessä kohdassa on kokeiltu MFK:ta. Tulevaisuudessa pintojen kiinnittämistä tulisi kuitenkin suosia eläinpohjaisilla liimoilla, sillä jatkotoimenpiteet ovat tällöin helpompia.

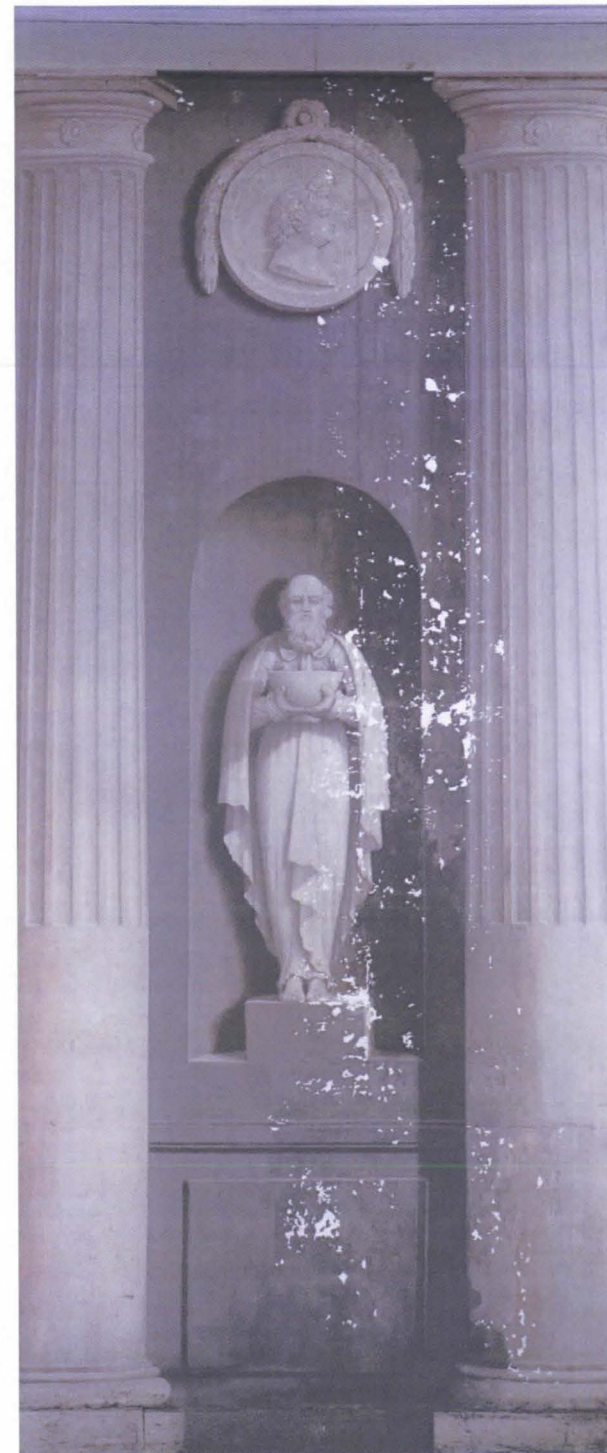
Uudet retusoitavat alueet kitattuina.

Kangaspintaan tehtiin liitukittiä 8% nahkaliimasta ja liidusta. Liitukitti eristettiin 50% MFK:lla. Retusoinneissa käytettiin taiteilijatasoin hyvin valonkestäviä Schmincke guasseja:

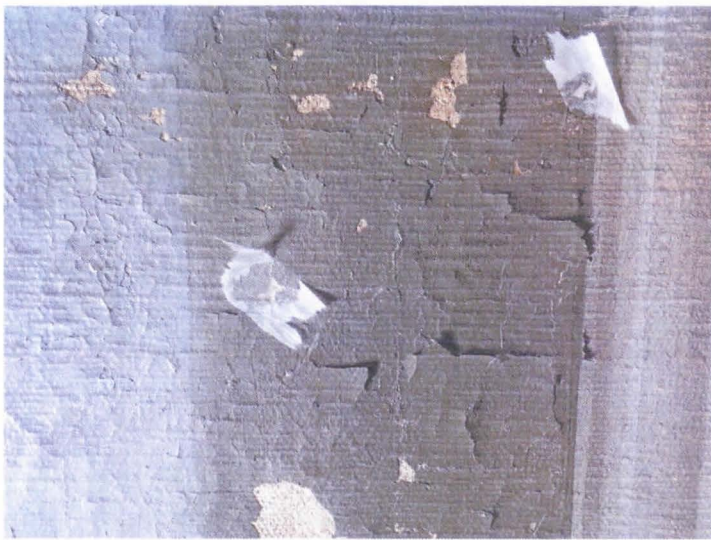
Pintaa ennen konservointia.

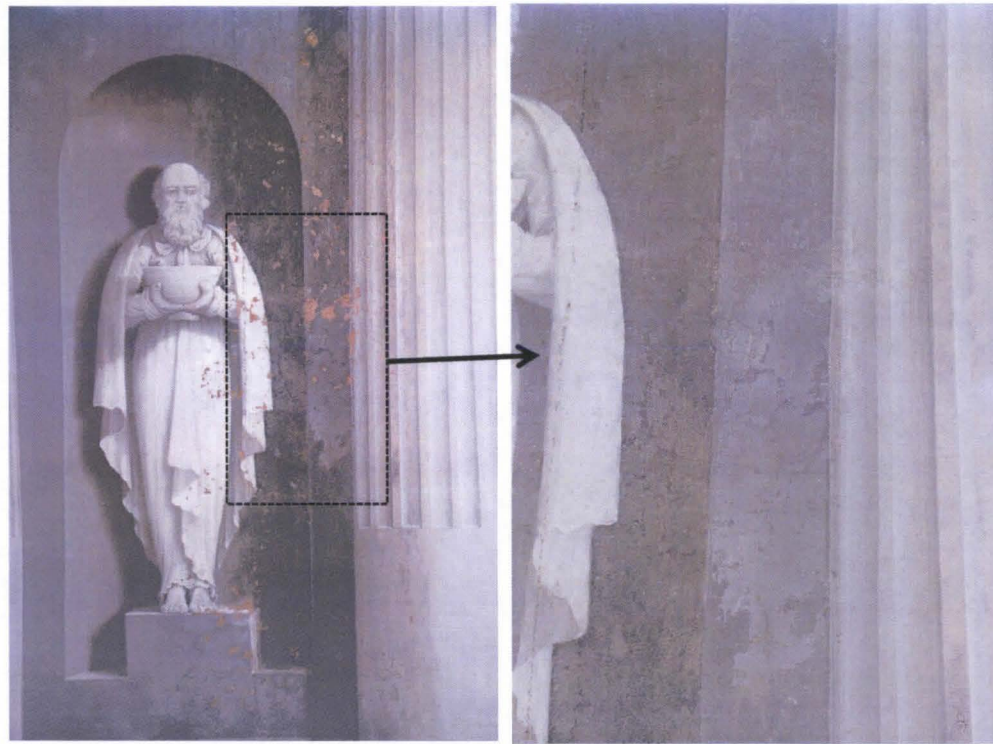
Nissin ja pylvään välinen alue. Vasemmalla kiinnityksen jälkeen ja oikealla retusoinnin jälkeen. Nissin ja pylvään välisessä alueessa näkyy yksi vaikeimmista retusointialueista. Pinnassa on tumma vanha retusointi ja vaalea, ehkä alkuperäinen pinta, joiden rajapinnan yhteen sovittaminen on hankalaa.

Retusoinnit tehtiin tratezzona. Vanhojen ja uusien retusointien, sekä alkuperäiseltä vaikuttavan pinnan yhteen sovittaminen koettiin paikoin erittäin hankalaksi. Tulevaisuudessa vanhoja retusointeja voisi yrittää tasata vaaleammiksi.

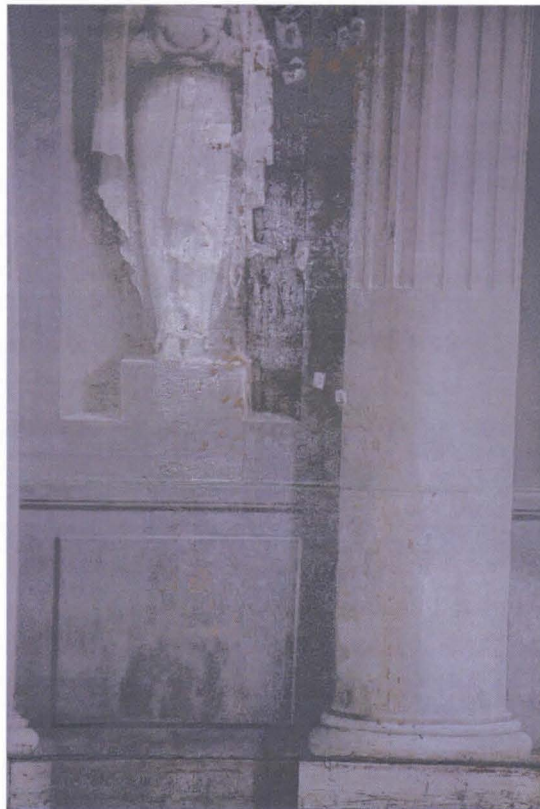
Maalauksen alaosa ennen konservointia. Pinnassa voimakkaita kiiltoja.

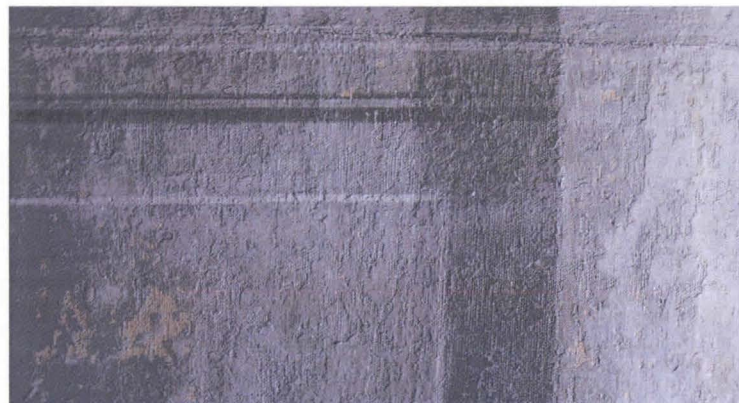
Maalauksen alapaneeliosaa ennen konservointia. Pinnassa on voimakas pintastruktuuri.

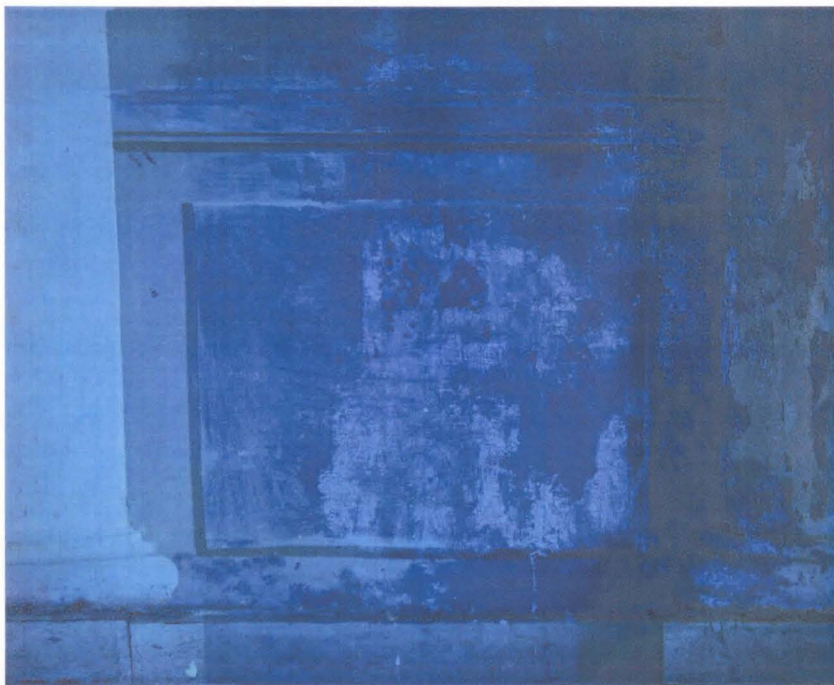
Alapaneelin pinnassa näkyviä vanhoja retusointeja tummalla. Vaaleana fluorosoivat alueet ovat todennäköisesti synteettistä liimaa.

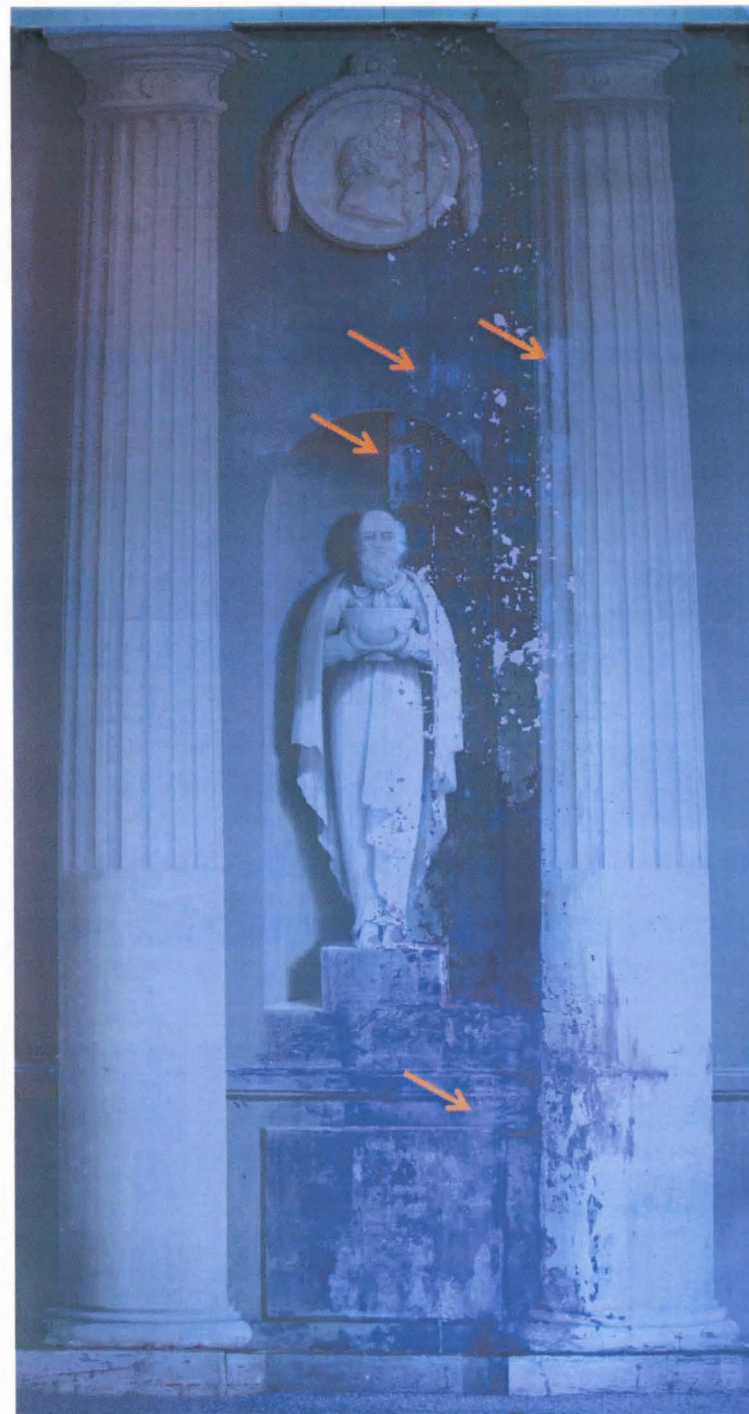
7 UV-kuva konservoitavasta alueesta. Retusoinnit näkyvät tummina. Kittialueet valkoisia.

Oranssin nuolen osoittamassa kohdassa on selkeitä valumajälkiä. Pinta fluorosoi useissa kohdin merkkinä pinnassa olevasta kalvosta. Kalvo saattaa omalta osaltaan kiristää maalipintoja

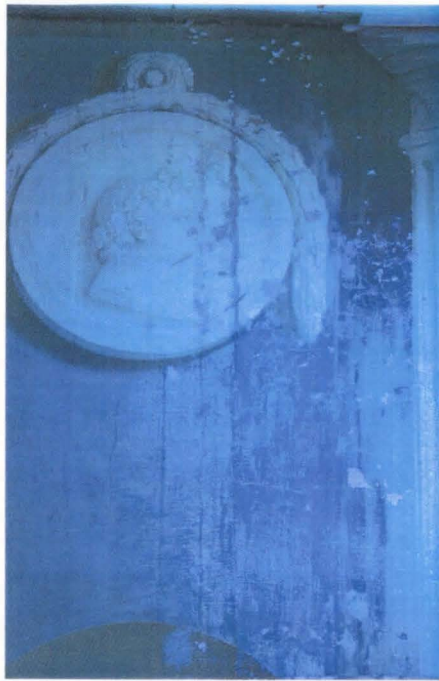
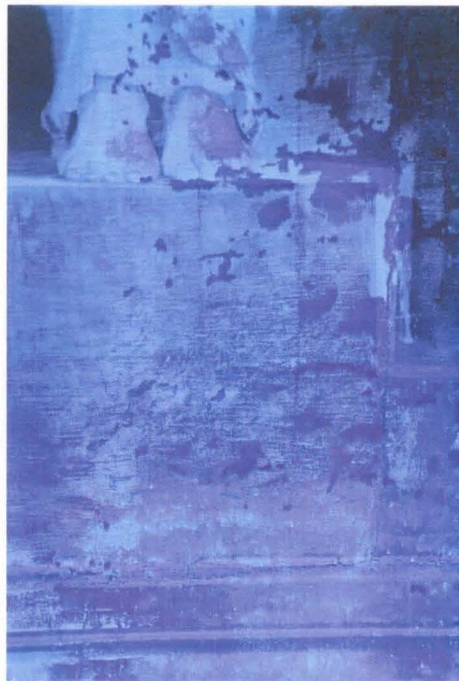
Vasemmalla seinän yläosan yksityiskohta UV-valossa. Oikealla patsaan jalustaa vastaavassa valaistuksessa. Kankaan struktuurissa tummana näkyvät pinnat saattaavat myös olla liimaa.

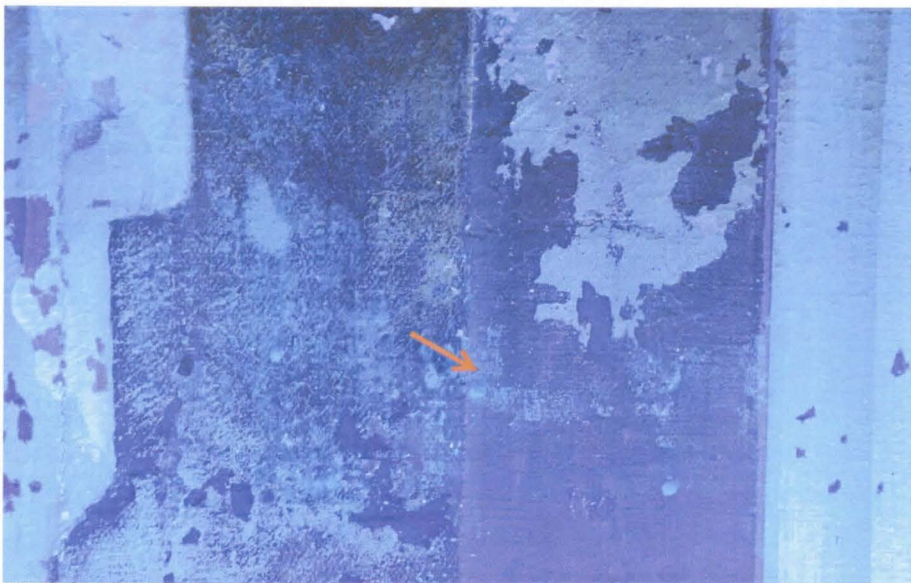
Nissin ja pylvään välistä aluetta UV-valossa. Tummat liilat paikat ovat uusia retusointeja. Myös sivuvalossa näkyvä kiiltävä kalvo fluorosoi pinnassa.

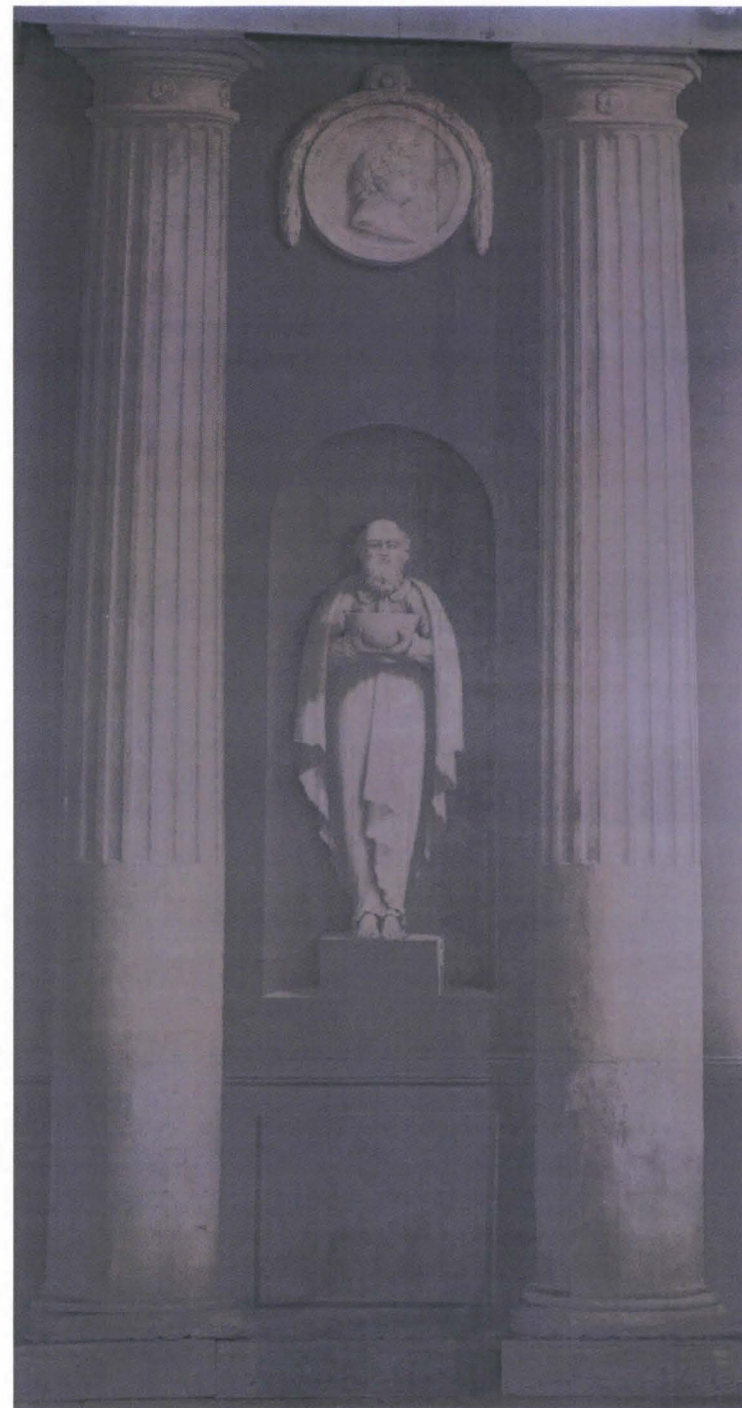
Maalaus konservoinnin jälkeen.

Oranssin nuolen osoittamassa kohdassa on selkeitä valumajälkiä. Pinta fluorosoi useissa kohdin merkinä pinnassa olevasta kalvosta. Kalvo saattaa omalta osaltaan kiristää maalipintoja.

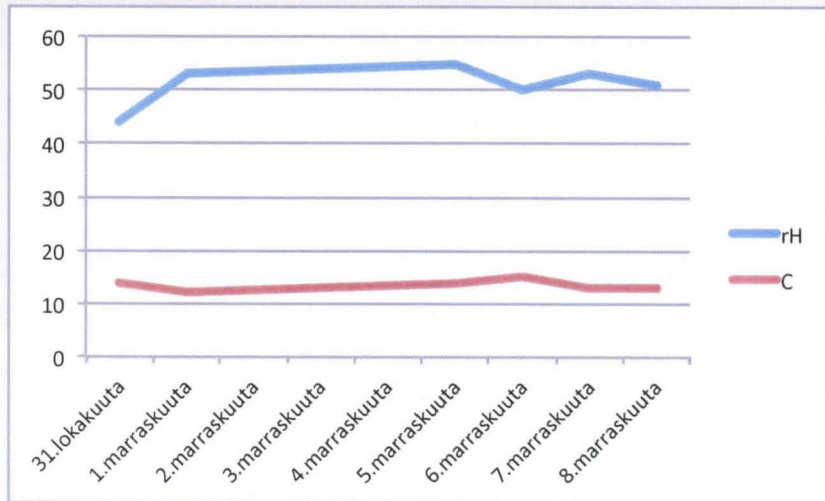
TYÖMAA-AIKAINEN LÄMPÖTILA- JA KOSTEUSVAIHTELU

Huoneeseen tuotu pieni lämpöpatteri 5.11.2012. Hyvin pieni notkahdus kosteudessa.
