ARKEOLOGISEN KOHTEEN TARKASTUS

Kunta: Tammisaari Inventointinumero: 47 (Härö 1993)
Alue: Kisa Källviken Luokka: I
Nimi: Dagmarkällan (Dagmarin lähde) Ajoitus: historiallinen
Kohteen laji: muistomerkit Lukumäärä: 1
Kohteesta muita kortteja 0 kpl (ks. täyttöohjeet)
Tarkastaja: Päivi Maaranen Tarkastusaika: 13.3.2007

TARKASTUSKERTOMUS 2007

Tammisaari Dagmarkällan

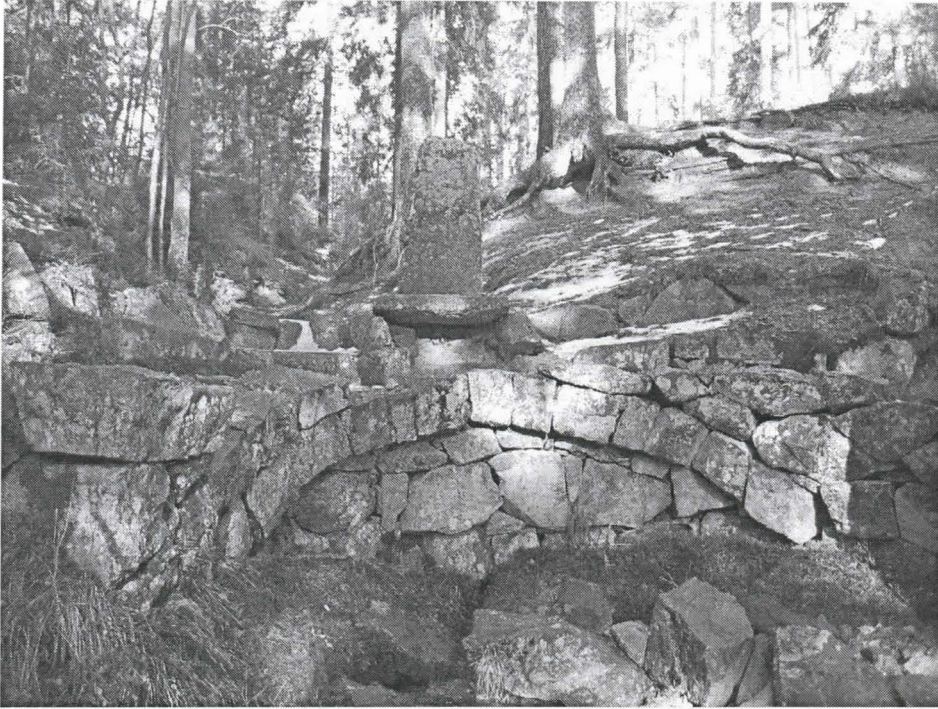
1) Rinteessä olevan lähteen ympärillä on ilmeisesti kylmämuurattu kaareva holvikiveys ja sen päällä tasanne, jota reunustavat kaarimaiset latomukset, ilmeisesti kivipenkit. Rakenteen koko on noin 10 x 4 m. Kivirakenteet ovat osin murtuneet, osin hyväkuntoiset. Penkien keskellä on pystyssä muistokivi, jonka koko on noin 1,5 x 0,7, x 0,4 m. Kivi on jäkälöitynyt kauttaaltaan, erityisesti yläosastaan. Rinne kiven takana on erodoitunut pintaosiltaan melko voimakkaasti. Lähteen vesi virtaa alaspäin uomassaan kohti merta itään. Uoman eteläpuolella on noin 30 m. pitkä kiviterassi, jonka päältä on ilmeisesti kulkenut polku muistomerkille ja lähteelle. Toinen polun pohjan muodostava kiviterassi tulee kohteelle vastakkaiselta puolelta pohjoisesta noin 15 m. matkalta. Terassit ovat osin murtuneet.

Kuva 1. Rakennekokonaisuus 1. Yleiskuva. Etualalla kaarevan kivirakenteen ylin kivikerros osittain murtunut. Oikealla ylhäällä rinne erodoitunut voimakkaasti. Kivi keskellä sammaloitunut. Lähde pulppuaa keskeltä kaarevan kivirakenteen alta.

Pitkällä tähtäimellä muistomerkin kivirakenteet vaativat peruskunnostuksen, missä paikaltaan siirtyneet suuret rakennekokonaisuudet puretaan ja perustetaan uudelleen paikalleen. Tämä on toteutettava erillisenä restaurointiprojektina.

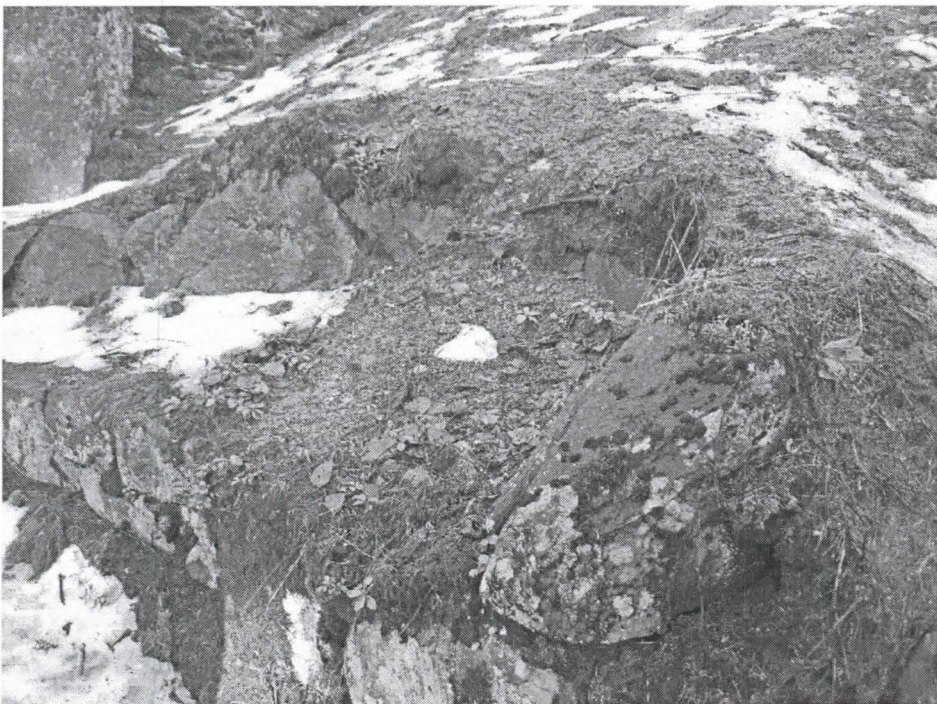
Kuva 2. Rakennekokonaisuus 1. Yksityiskohtakuva kiven oikealta puolelta.

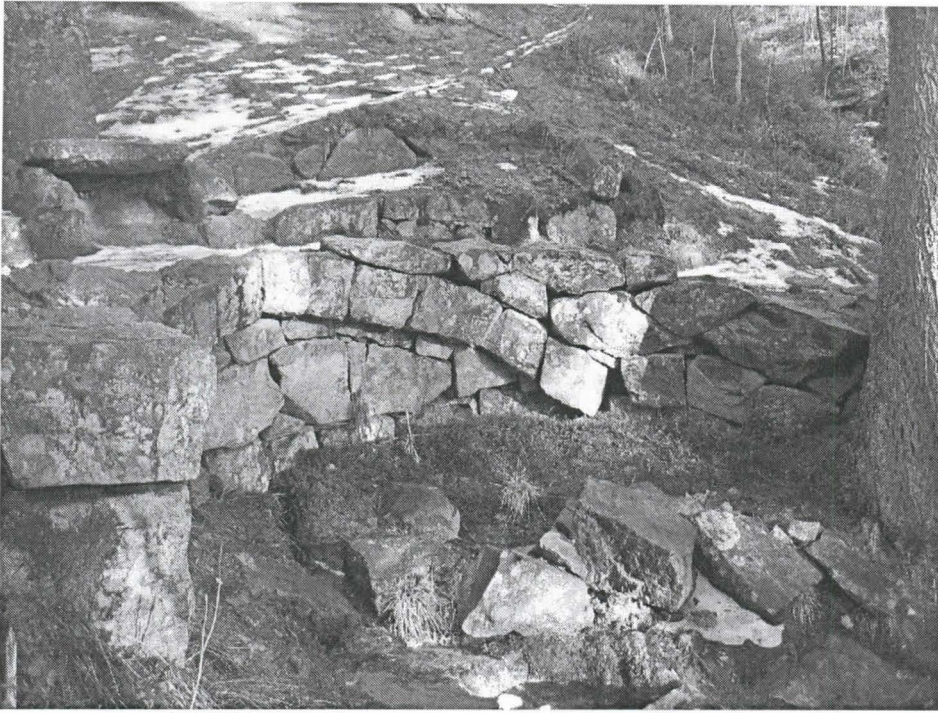
Kuva 3. Rakennekokonaisuus 1. Kivirakenteesta murtunutta kiveystä rakenteen edessä lähteen veden purkautumisreitillä.

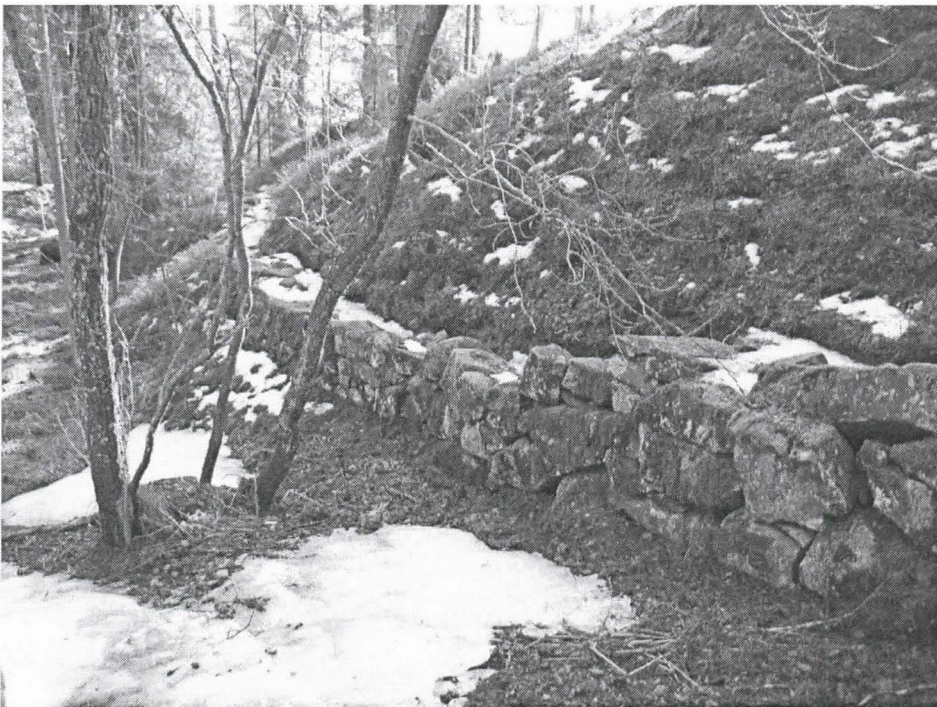
Kuva 4. Rakennekokonaisuus 1. Yksityiskohtakuva kalliota reunustavan polun perustuksesta tai muistomerkin muusta kivirakenteesta.

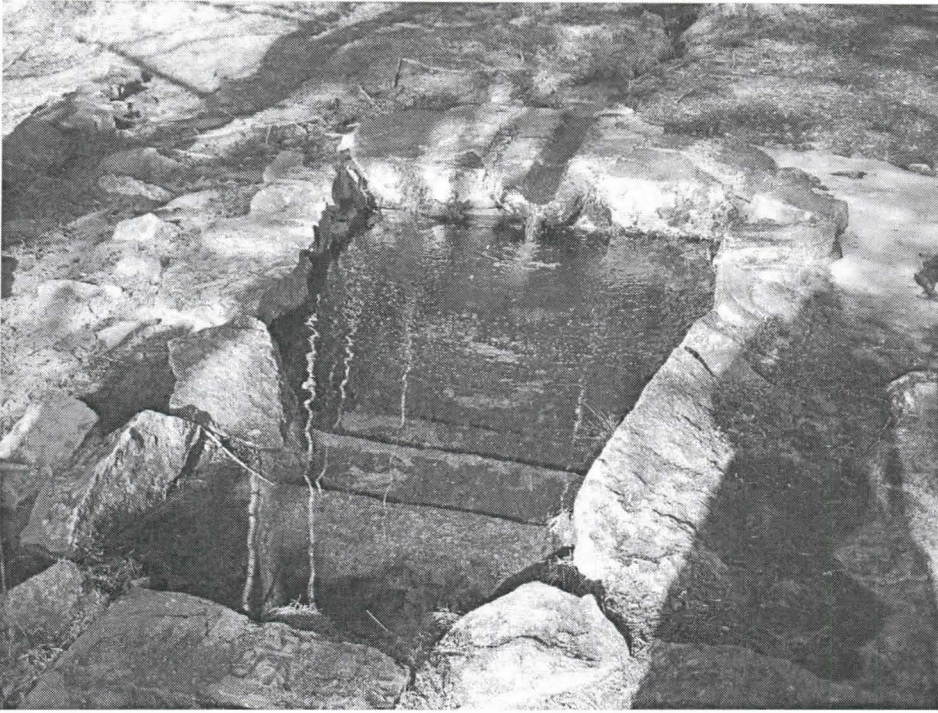
Kuva 5. Rakennekokonaisuus 2. Lahden rannassa oleva kiviallas, johon lähteestä purona juokseva vesi kokoontuu. Rakenteen päältä on erodoitunut hiekkaa ja kivirakenne on vähitellen paljastunut. Osa reunakivistä liikkunut paikaltaan.

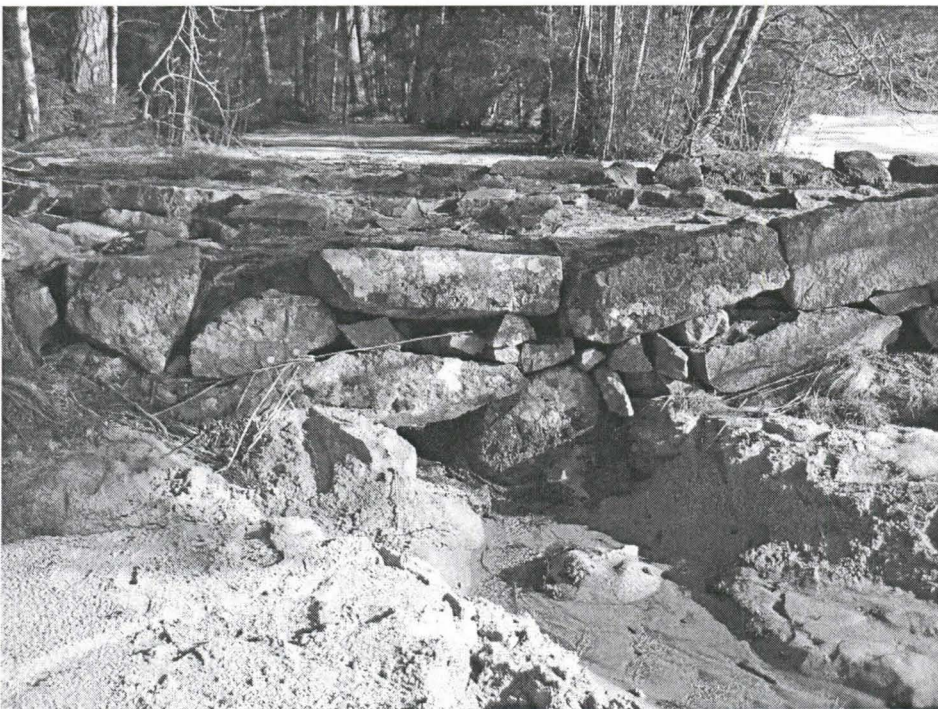
2) Lähteen vesi kerääntyy Källvikenin rannassa suorakaiteen muotoiseen kiviseen noin 1,3 x 0,7 x 0,5 m altaaseen, jossa on 3 porrasaskelmaa. Allas on osa kivistä ja puista laiturirakennetta. Altaan vedet juoksevat ulos laiturikiveyksen eteläsivustasta ja ilmeisesti erodoivat rakennetta. Laiturikiveys on kohdalta jonkin verran murtunut ja pullistunut.

Kuva 6. Rakennekokonaisuus 2. Lahden rannassa oleva kivistä tehty laituri, jonka länsipäässä sijaitsee kiviallas. Altaan vedet juoksevat laiturirakenteen läpi ja rakenne on osittain pahasti hajonnut.

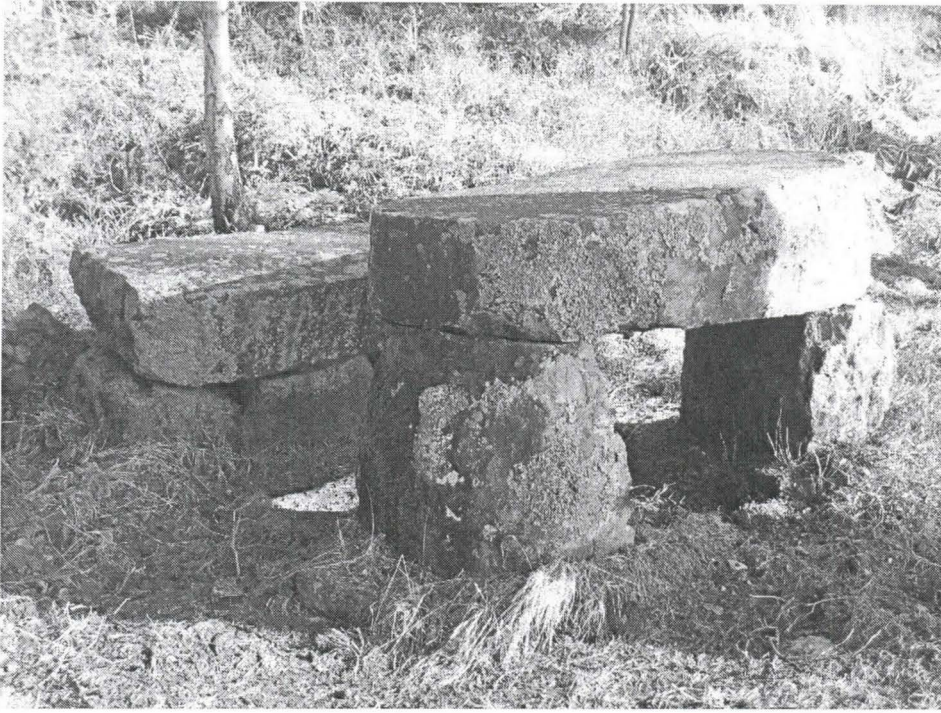
3) Källvikenin lahden luoteisosassa hiekkarannan takaosassa on kivipöytä penkkeineen, mikä ilmeisesti ajoittuu samaan aikaan muiden rakenteiden kanssa. Kivipöydän alla on pidetty nuotiota, mutta kohde ei ole vaurioitunut. Yksi penkin tukikivistä on liikkunut ja kaatunut. Kivipöydän koko on noin 1,5 x 0,8 x 0,8 metriä. Pöytätason alla on kivistä tehty lohkarjalat (2 lohkaretta). Penkki pöydän vieressä on noin 1,5 x 0,5 x 0,5 m. Kivipöydästä etelään on matala kivirivi noin 2 x 0,5 x 9,5 m. Osa kivistä on alkuperäisillä paikoillaan, mutta osaa on liikuteltu ja pyöritelty paikalla.

Kuva 7. Rakennekokonaisuus 3. Kivipöytä kivipenkkeineen.

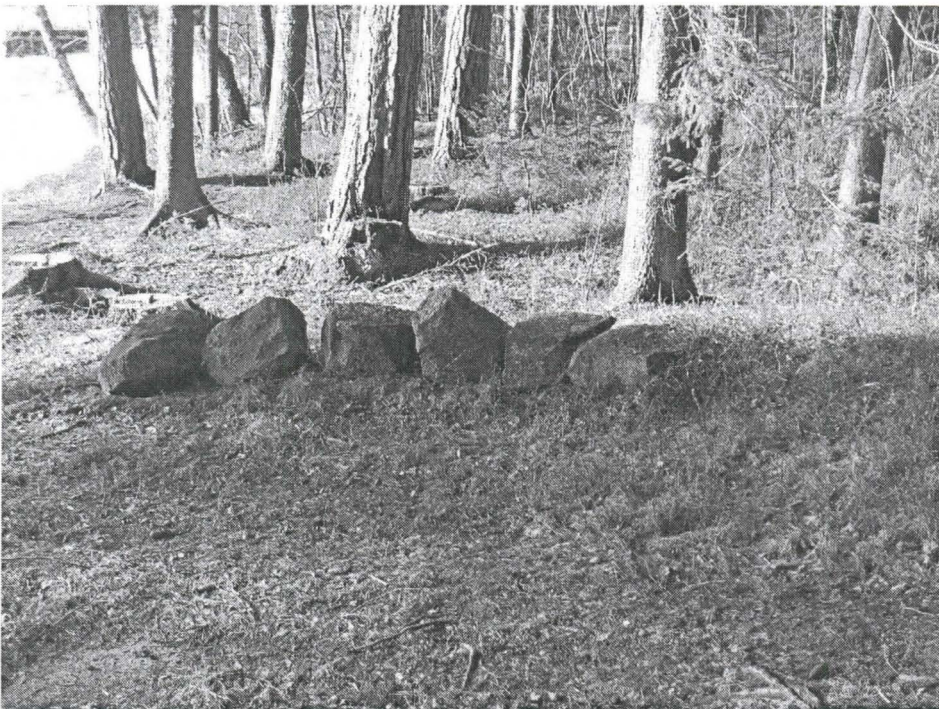
Kuva 8. Rakennekokonaisuus 3. Kivipöydän läheinen kivirivistö.
