TAMMISAARI RAASEPORIN LINNA

TARKASTUSRAPORTTI 2007

KONEKAIVUN VALVONTA 6.6.2006

Laatija:
Museovirasto
Arkeologian osasto, MJHY
Päivi Maaranen 26.2.2007

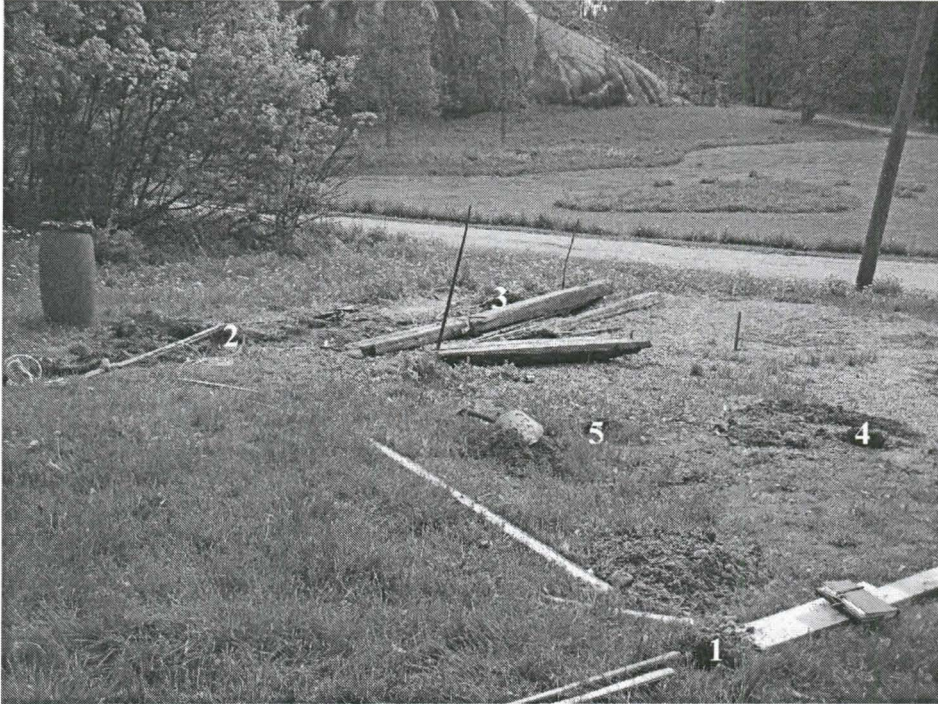
Kuva 1. Yleiskuva rakennettavasta alueesta. Koepistot numeroitu. Kuvattu luoteesta.

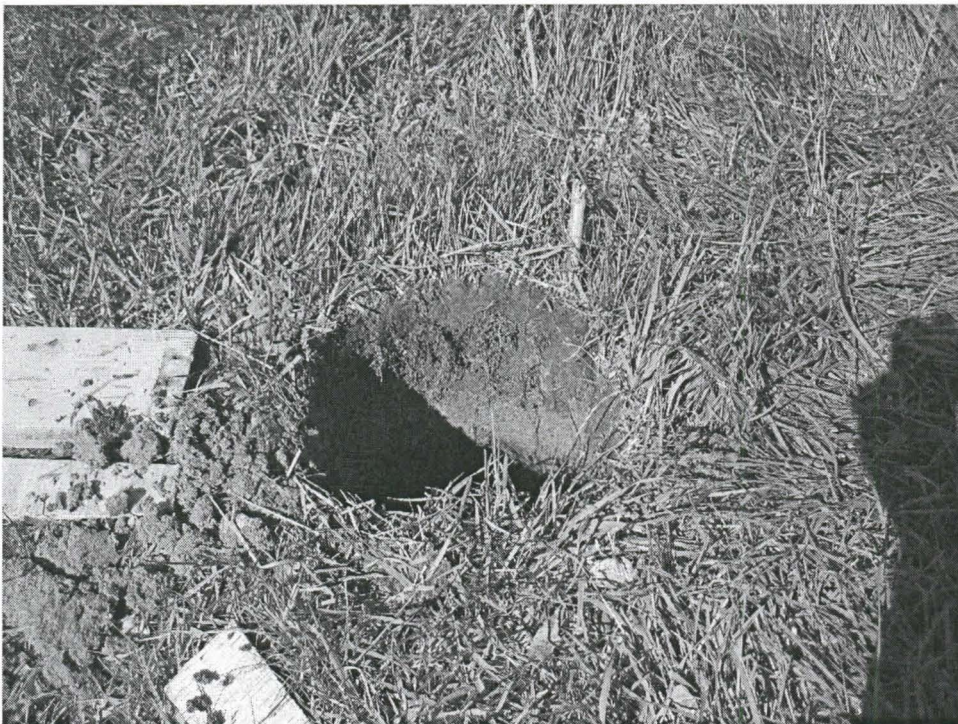
Kuoppa kaivettiin perustuksen ulkopuolelle samaan linjaan perustuspylväiden kanssa. Maanpinta oli rikkoutumaton ja ruohon peittämä. Kuopasta voitiin havainnoida seuraavat maakerrokset pinnasta pohjaan: 5 cm multa, 5-7 cm harmaata savea, jossa hieman sormia tahraava nokea seassa, noin 12 cm karkeaa hiekkaa, alinna sitkas ruostepitoinen savi. Ei löytöjä, ei kulttuurikerrokseen viittaavia merkkejä.

Kuva 2. Kuoppa 1. Kuvattu itäkaakosta.

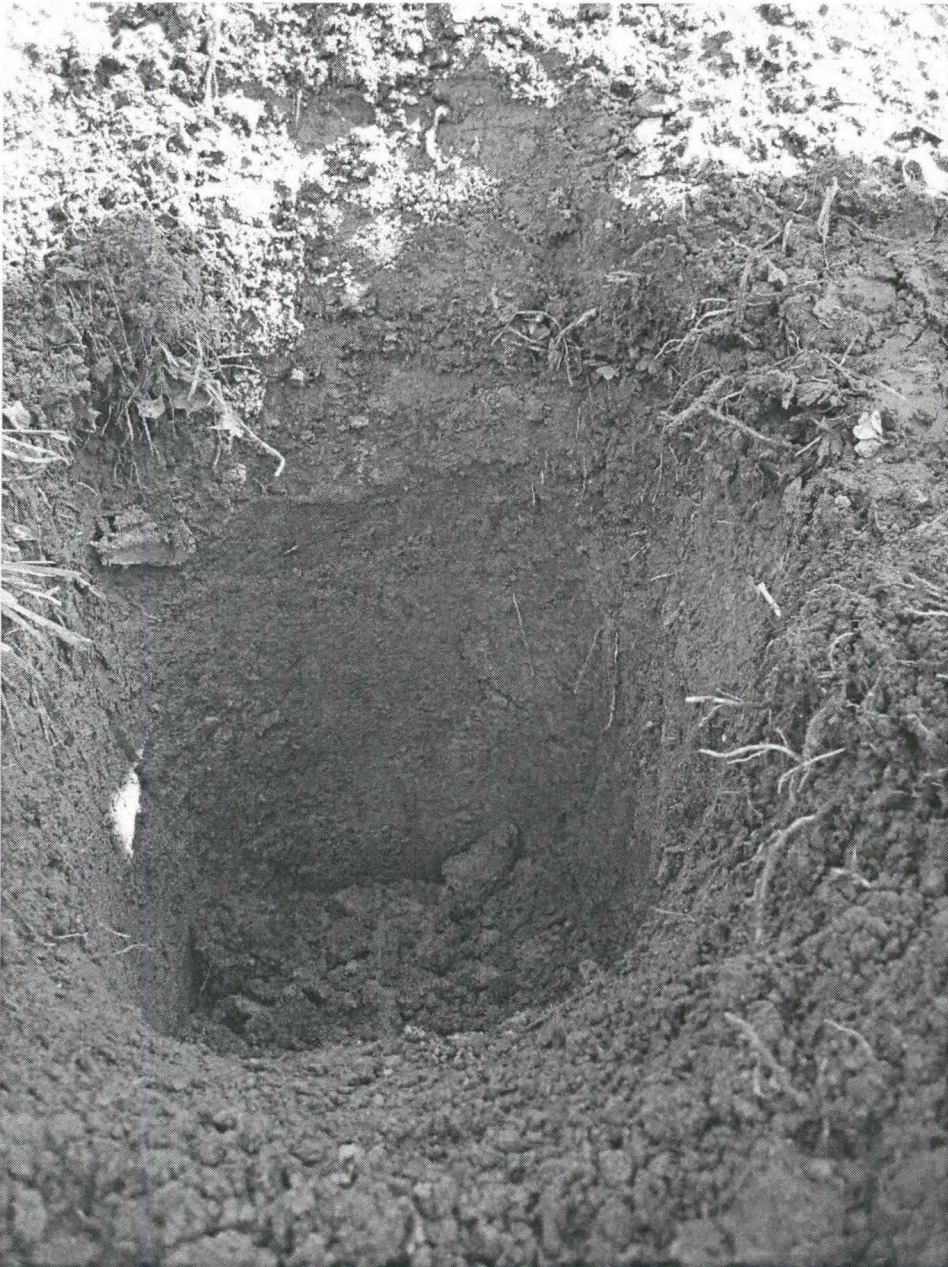
Kuoppa 2.

Kuoppa kaivettiin tulevan rakennuksen perustuksen pylvään kohdalle, missä pintamaa oli rikkoutumaton, mutta missä sitä peittävän ruohon päälle oli purkuvaiheessa kasautunut hiekkaa. Kuopasta voitiin havainnoida seuraavat maakerrokset pinnasta pohjaan: 25-30 cm multavaa maata (ilmeisesti paikalle tuotua täytemaata), alinna muovautuva harmaa savi. Ei löytöjä paitsi multakerroksesta kruunukorkki ja pala tiiltä.

Kuva 3. Kuoppa 2 kuvattu itäkaakosta.

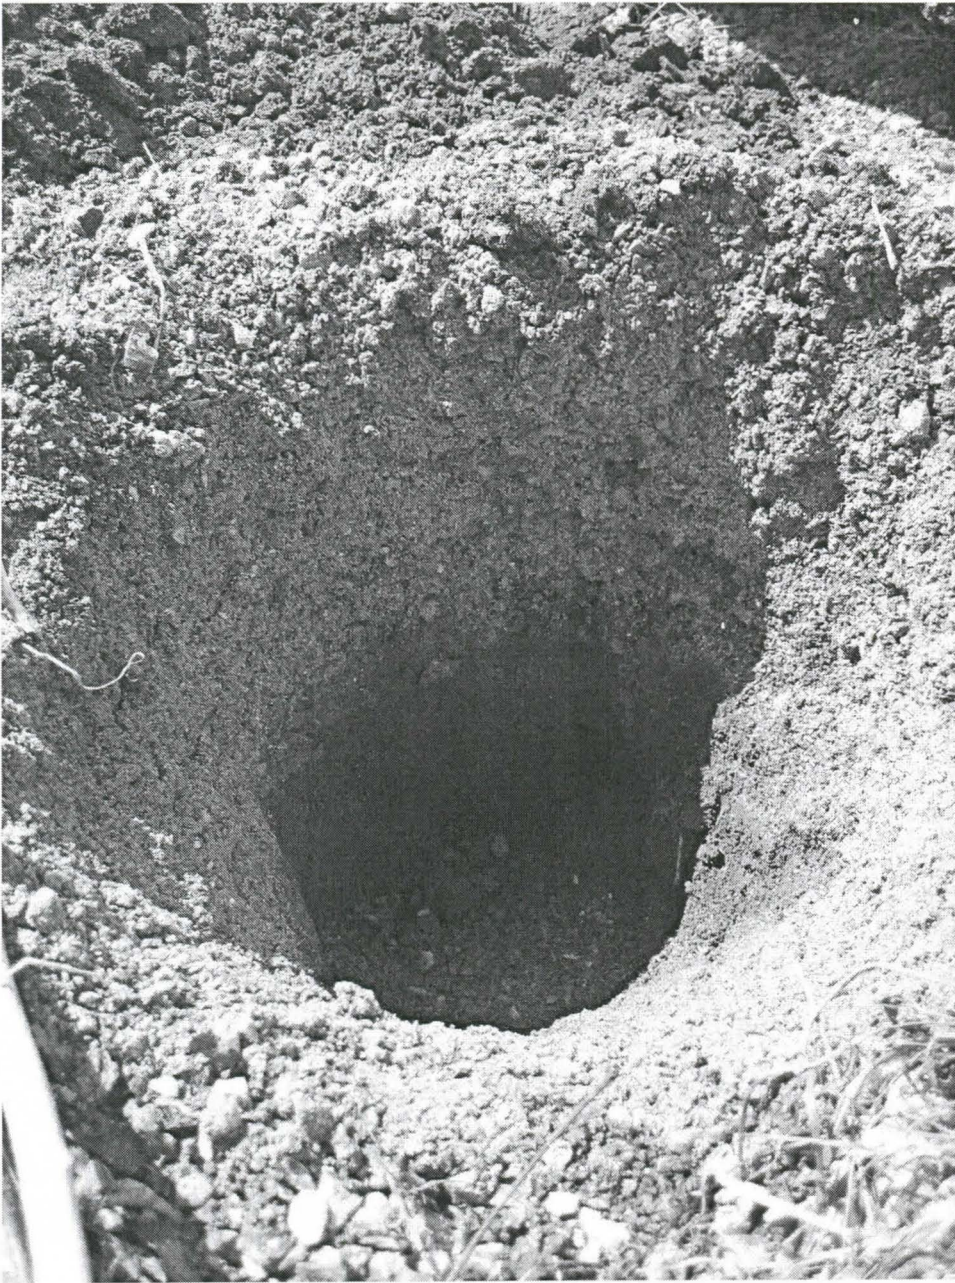
Kuoppa kaivettiin vanhan lipunmyyntirakennuksen paikalle ja tulevan rakennuksen perustuksen pylvään kohdalle. Pintamaa oli rikkoutunut. Kuopasta voitiin havainnoida seuraavat maakerrokset pinnasta pohjaan: 20 cm kivistä karkeaa soraa (lippukioskin rakentamisen yhteydessä tuotua täytemaata), sen alla 25 cm multavaa maata (ilmeisesti paikalle tuotua täytemaata), alinna harmaa muovautuva savi. Ei löytöjä.

Kuva 4. Kuoppa 3. Kuvattu itäkaakosta.

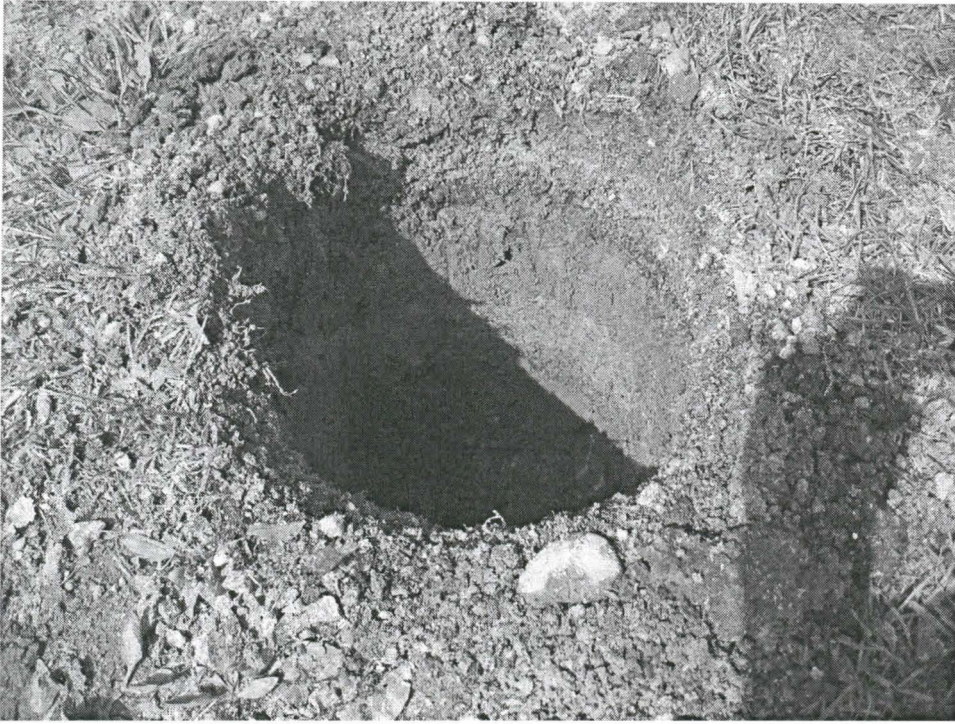
Kuoppa tulevan rakennuksen perustuksen pylvään kohdalle. Pintamaa oli rikkoutumaton. Kuopasta voitiin havainnoida seuraavat maakerrokset pinnasta pohjaan: 10 cm kivistä karkeaa soraa (lippukioskin rakentamisen yhteydessä tuotua täytemaata), 10 cm harmaata savea, 10 cm karkeaa hiekkaa (ilmeisesti rantahiekkaa), alinna sitkas ruostepitoinen savi. Ei löytöjä.

Kuva 5. Kuoppa 4. Kuvattu itäkaakosta.

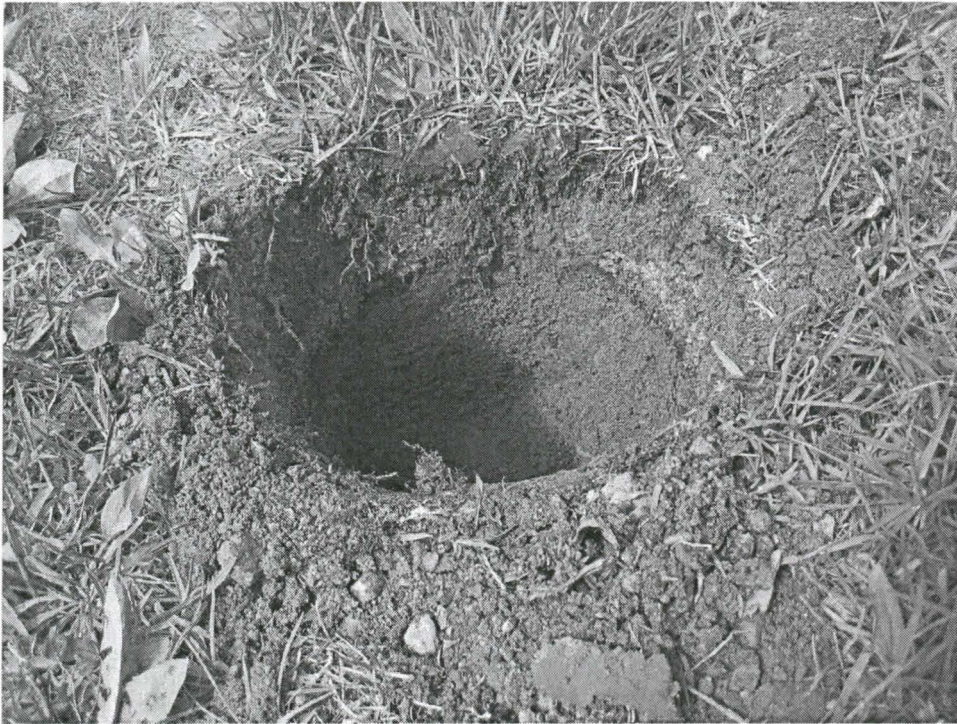
Kuoppa kaivettiin tulevan rakennuksen perustuksen keskiosaan rakennuksen päätyä lähelle. Pintamaa oli rikkoutumaton. Kuopasta voitiin havainnoida seuraavat maakerrokset pinnasta pohjaan: 4 cm multamaata, 3 cm karkeaa soraa (ilmeisesti lippukioskin rakentamisen yhteydessä tuotua täytemaata), 1 cm maatunutta tummaa orgaanista ainetta (ilmeisesti vanhempi maanpinta maatuneine ruohoineen, joka peittynyt vanhan lippukioskin rakentamisen yhteydessä hiekalla), 20 cm multava maa (ilmeisesti paikalle tuotua täytemaata), alinna sitkas ruostepitoinen savi. Ei löytöjä.

Kuva 6. Kuoppa 5. Kuvattu itäkaakosta.

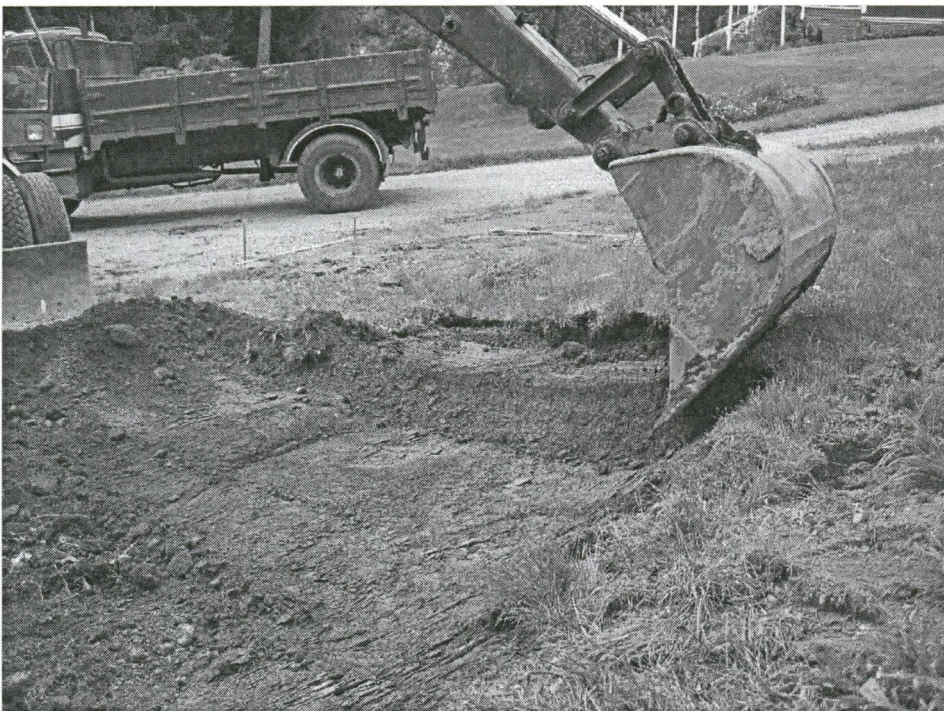
Pintamaan kuorinta keskittyi rakennuspaikan alueelle. Pintamaata kuorittiin noin 20 cm kerroksissa. Kuorittava pintamaa käsitti täytemaakerroksiksi aikanaan tuodun karkean hiekan sekä multamaan. Lisäksi kuorittiin maa-ainesta saveen asti noin 40 - 50 cm syvyyteen. Kuorinnan yhteydessä ei havaittu irtolöytöjä ja kulttuurikerroksiksi tulkittavia maan värjäntymiä.

Kuva 2. Pintamaan poisto kerroksittain noin 20 cm kerroksissa. Kuvattu idästä.

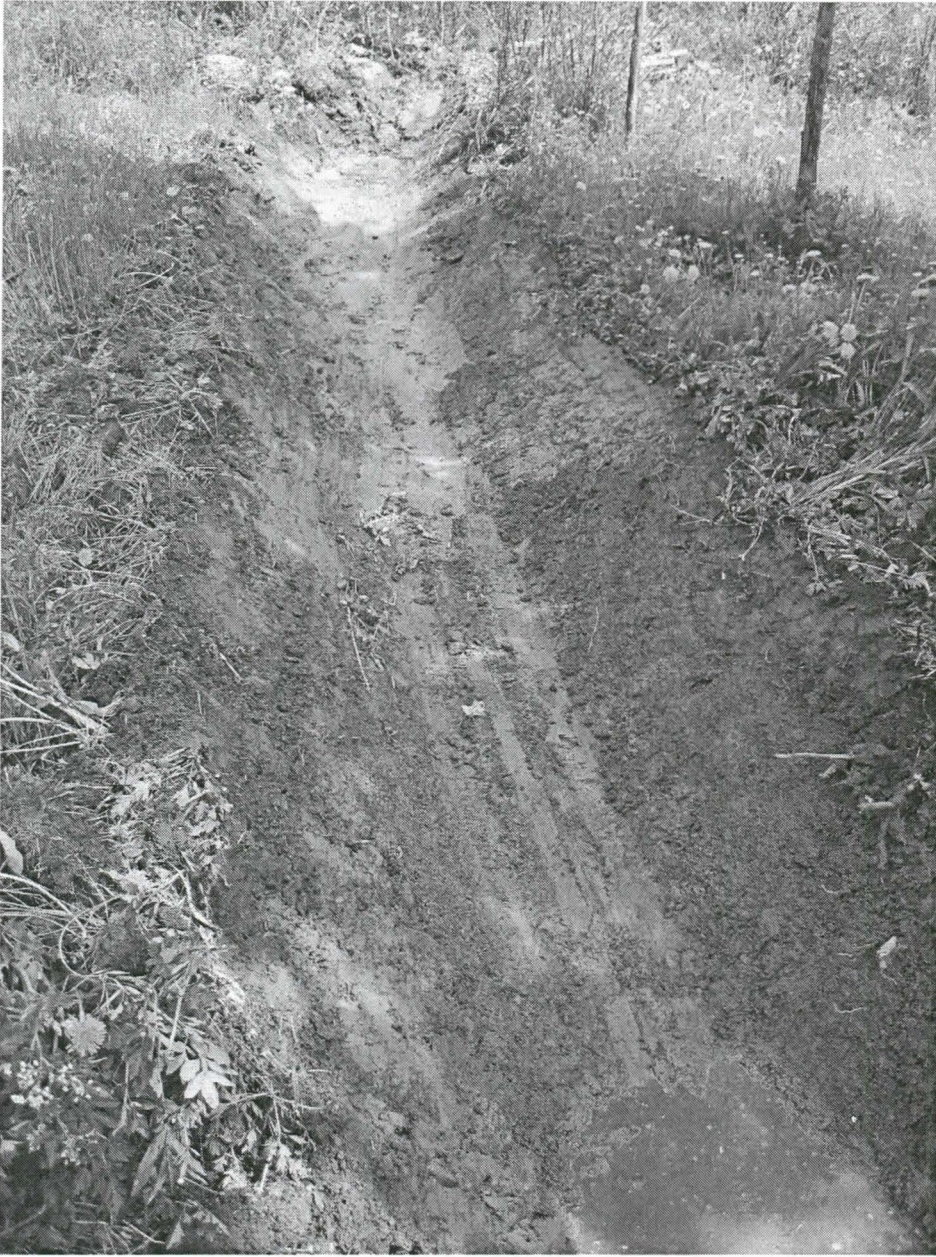
Oja kaivettiin rakennettavan paikan koillispuolelle kohti näyttämön takaosaa. Kaivu suoritettiin poistamalla kerralla täytemaa ja hiekkakerrokset poistaen noin 40 cm syvyyteen saakka pohjasaven pintaan. Kaivun yhteydessä ei havaittu irtolöytöjä ja kulttuurikerroksiksi tulkittavia maan värjäntymiä.

Kuva 4. Lapiouran kohdalle koneella kaivettu kuivatusoja. Puhdas savi, jonka päällä multava maa-aines. Multava maa-aines ilmeisesti ainakin osin ilmeisesti paikalle tuotua täytemaata, jolla tasoitettu painannetta teatterin rakentamisen aikaan. Kuvattu etelästä.

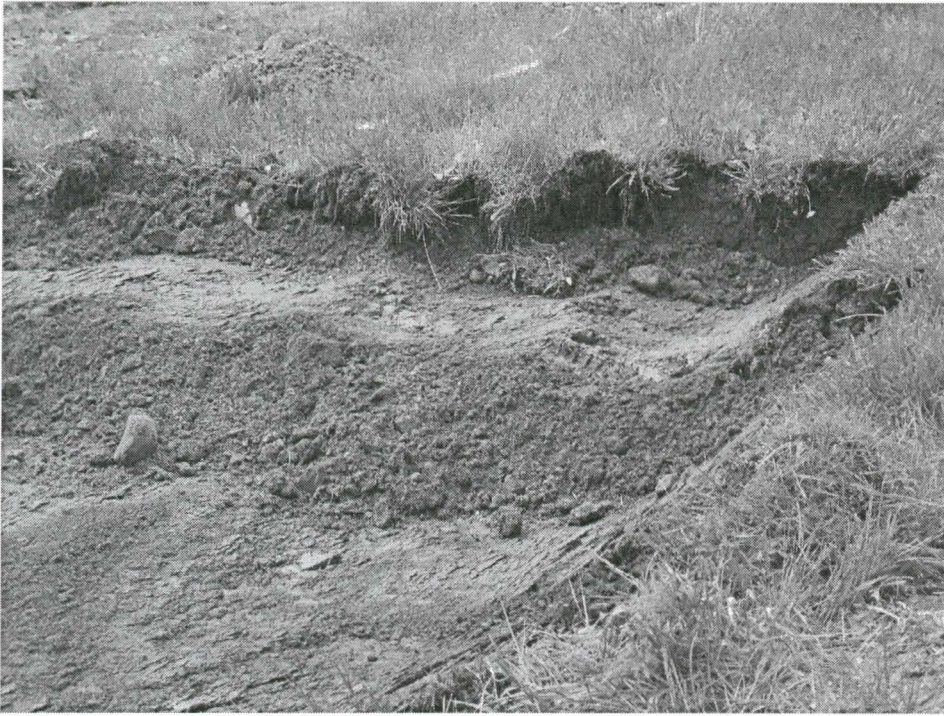
Kuva 5. Multavaa maa-ainesta rakennuspaikan kohdalla. Ilmeisesti paikalle tuotua täytymaata, jolla tasoitettu painannetta teatterin rakentamisen aikaan. Kuvattu itäkaakosta.
