VAMMALA, PAPPILANNIEMI

Tarkastus: 17.11., 30.11. ja 1.12.2000 Vadim Adel
Tarkastuslöydöt: ei luetteloitavia löytöjä (ks. *Koekuopat*)
Kartat: peruskarttaote 1:20 000, yleiskartta 1:2000, karttaluonnos 1:250, ote v. 1913 kartasta.
Negatiivit: 2 kpl (Tampereen museot, maakunnallinen yksikkö)

Tarkastuksen aihe: Vammalan Pappilanniemen asemakaavan muutos (osallistumis- ja arviointisuunnitelma 22.6.2000)

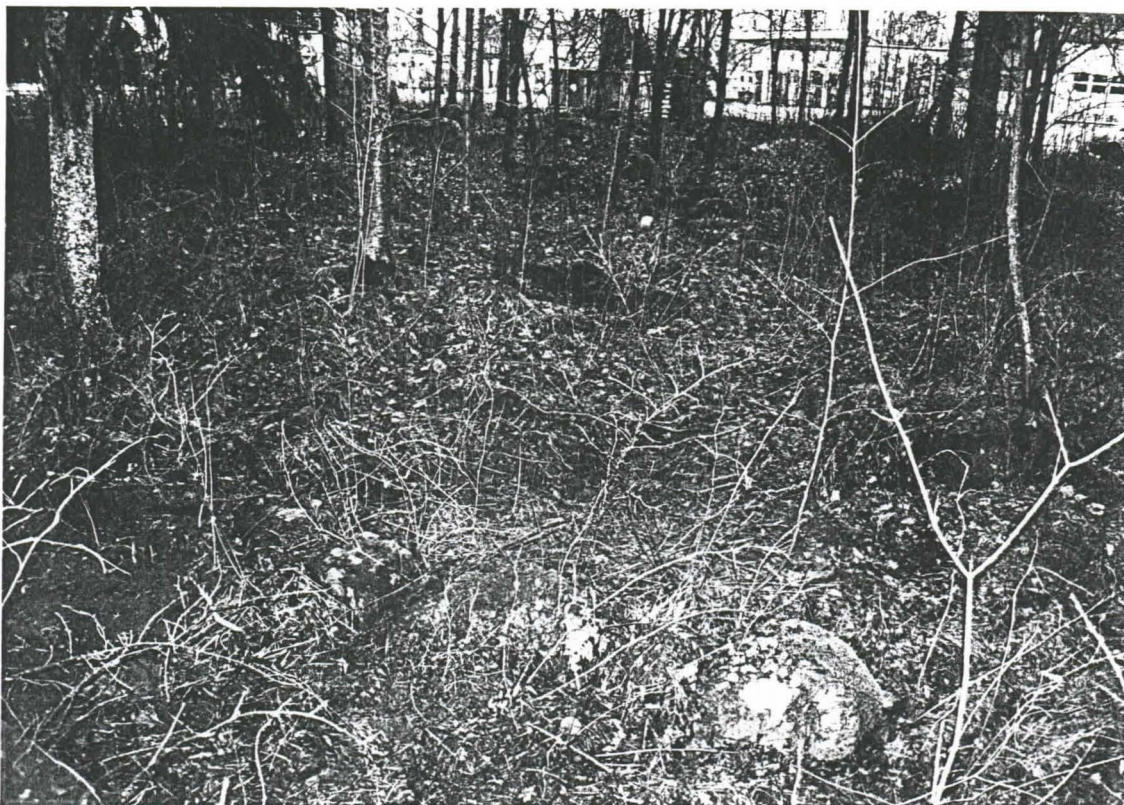
Rakennuksen kivijalan jäännökset sijaitsivat Asemakadulta 20 m SW, huoltoaseman luoteispuolitse kulkevasta, rannalle vievästä tiestä 30 m WNW. Kivijalan ulkomitat ovat 4,8 m (NW-SE) x 3,6 m. NW-seinän perustus on hyvin säilynyt ja erottuu hyvin selkeästi; muista sivuista on muutamia kiviä havaittavissa, mm. eteläinen nurkkakivi. Perustuksen E-nurkassa on vanha, lahonnut puunkanto. Kivien koko on keskimäärin 0,5 m, osa niistä on luontaisia, osa louhittuja. Kivet ovat pääosin sammalen peitossa. Kivijalan sisäpuolella on suhteellisen tasaista, kasvaa vadelmaa, ruohoa, samrta. Ympärillä kasvaa vanhoja kuusia ja nuorempia lehtipuita (pääasiassa pihlajia). Kyseessä ovat todennäköisesti suhteellisen pienen ja kevyen rakennuksen (vajan? saunan?) perustukset.

Vammala, Pappilanniemi. Yleiskuva rakennuksen pohjasta. W
Kuva: V. Adel 30.11.2000

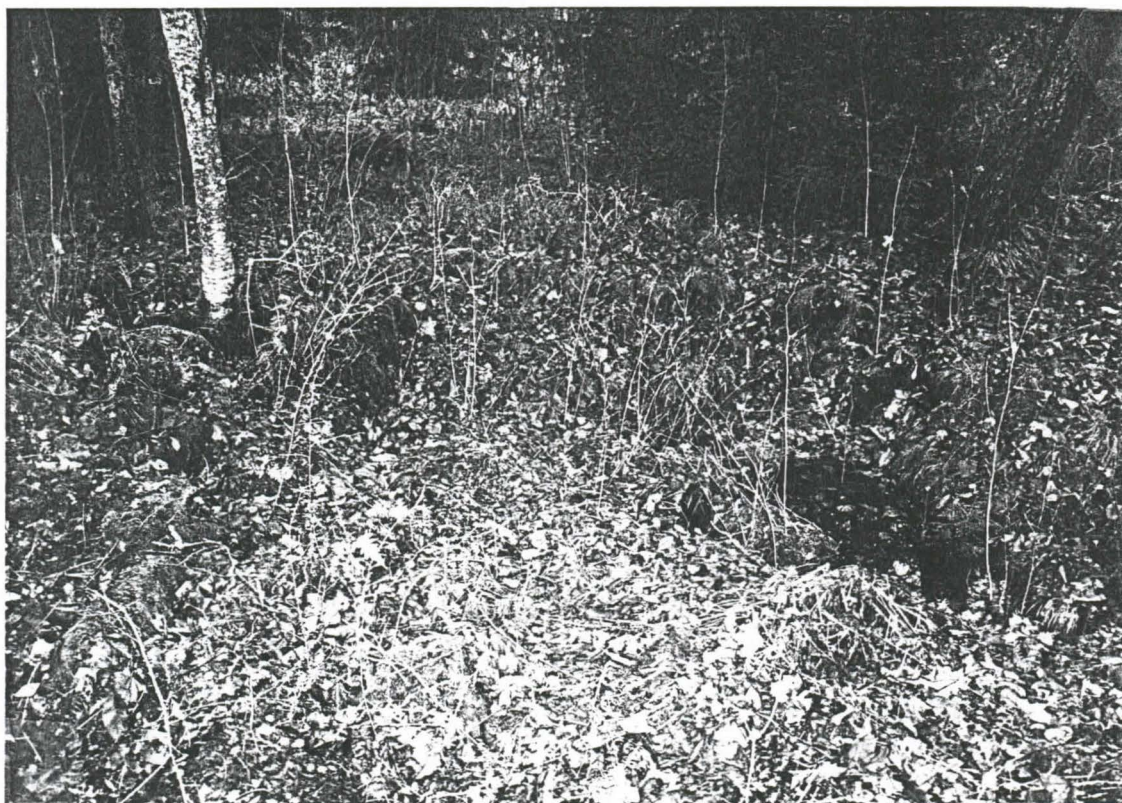
Rakennuksen pohjan NW-puolella on n. 10 m (NW-SE) x 5 m laajuinen suhteellisen tasainen alue, jolta on ilmeisesti siirretty jonkin verran kiviä sen SW-puolelle. Alue kasvaa vadelmaa ja suhteellisen nuoria (ehkä n. 20 v. vanhoja) lehtipuita. Alueen SW-reunalla oleva kivikko on sammalen ja karikkeen peitossa. Tasanteen NW-päässä on muodoltaan neliötä muistuttava *kuoppa*, kooltaan n. 3,5 x 2,5 m, syvyydeltään n. 0,5 m oleva. Sen NE-osassa on n. 2 (NW-SE) x 1 m kokoinen syvennys, syvyys maanpinnalta n. 1 m. Kuopan reunoilla näkyy erikokoisia kiviä, joko ladottuja (?) tai kaivamisen yhteydessä paljastuneita. Kuopan pohjassa on n. 20 cm vettä ja kaksi 20-50 cm kokoista kiveä. Kuopan ja em. tasanteen alkuperästä ja ajoituksesta on vaikeaa päättää. Ne saattavat liittyä samaan toimintaan, kuin em. rakennuksen pohja. Kyseessä voisi olla kellari tai kaivo; alue on kuitenkin hyvin kivikkoista, mikä vaikeuttaa paljon kaivamista. Toinen vartenotettava vaihtoehto on siksi se, että ko. alue raivattiin ja kuoppa kaivettiin kaivinkoneella esimerkiksi em. kaavasuunnitelmiin liittyen. Kuopan reunaan tehdystä koekuopasta (nro 4) ei löydetty mitään. Rakennuksen perustuksesta n. 10 m SSW havaittiin toinen, pienempi *kuoppa*, muodoltaan soikea, mitoiltaan n. 1,5 x 1 x 0,4 m.

Vammala, Pappilanniemi. Iso kuoppa rakennuksen pohjan NW-puolella. SE
Kuva: V. Adel 30.11.2000
