## Museovirasto, Muinaisjäännösten hoitoyksikkö: HOIDON JA KÄYTÖN TARKASTUS

Kirkkonummi Dävits Dävitsviken (1000 00 6137) ja Örmeros; maastokäynti 7.6.2007 perinnebiotooppien hoitoprojektin ohjausryhmän kokouksessa ja 7.8.2007

## Kuvausliite hoidon ja käytön tarkastusraporttiin 20.9.2007/P. Maaranen

**Kuvaliite hoidon ja käytön tarkastusraporttiin 20.9.2007/P. Maaranen**

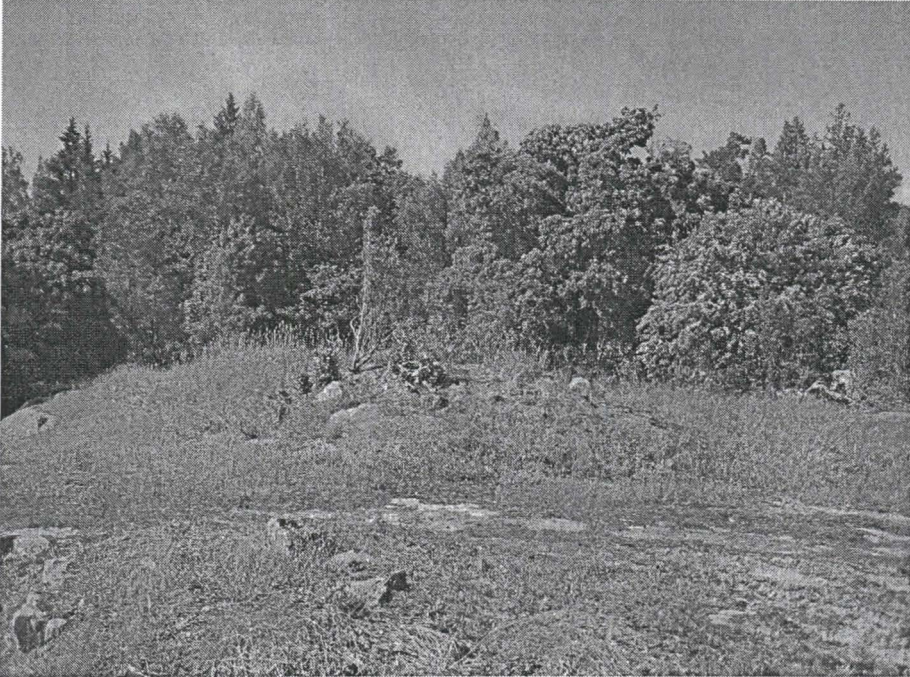
Kuva 1. Ömeros (2). Rakennuksenperustus kallion laella, kaakosta kuvattuna.

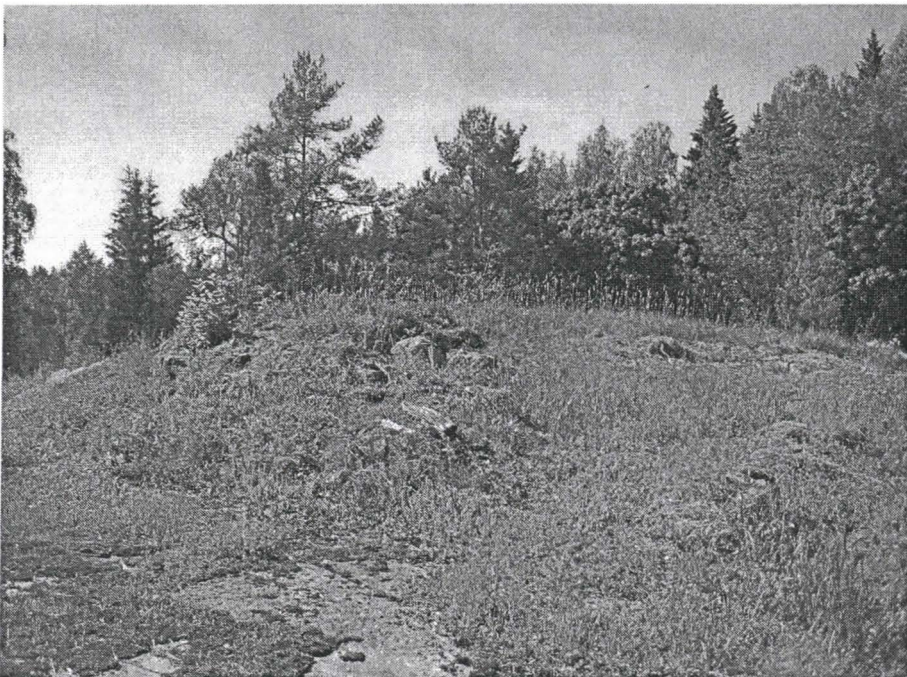
Kuva 2. Ömeros (2). Tulisija rakennuksenperustuksen kulmassa, kuvattu itäkaakosta.

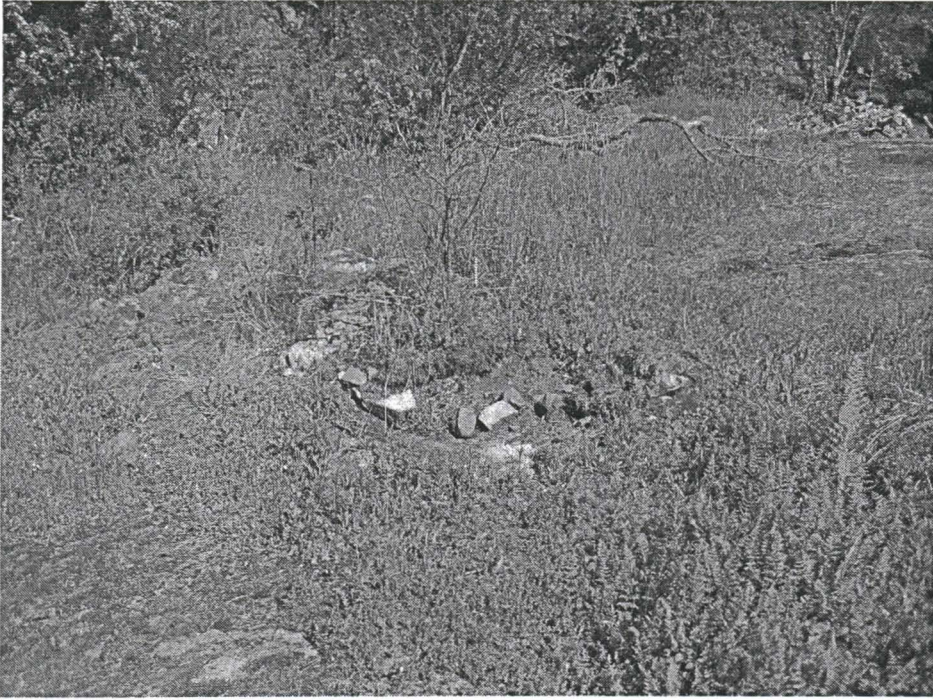
Kohteessa on runsaasti eri tyyppisiä inventointia ja hoitoa vaativia osakokonaisuuksia. Aluetta ei ole inventoitu kattavasti eikä kaikkia rakenteita paikannettu tarkasti. Aluetta koskevat arkistotiedot on käyty vain pintapuolisesti läpi. Perinnebiotooppi ja vanhat viljelysalueet kasvavat umpeen. Ihmisen jättämät rakenteet ovat osittain kasvillisuuden peittämiä ja joissakin tapauksissa kasvillisuus uhkaa niiden säilymistä. Osa rakenteista on huonosti säilyneitä. Yksi rakennuksenperustus on kaivelemalla pistemäisesti tuhouttu.

Kuva 3. Örmeros (2). Kaiveltu kohta rakennuksenperustuksessa, yleiskuva. Kuvattu lännestä.

Kohteessa on laajamittainen maisemanhoidon tarve. Kohteelle on perusteltua laatia kattava hoito- ja käyttösuunnitelma. Rakenteiden kunnostamiselle ja paikan varustamiselle ei ole kiirellistä tarvetta paitsi osittain rikottua rakennuksen perustusta. Kohde korjataan perinnebiotooppien hoitoprojektin työnä. Hoitolupa 34/305/2007 sisältää tarkemmat tiedot sovitusta hoitotöistä alueella.

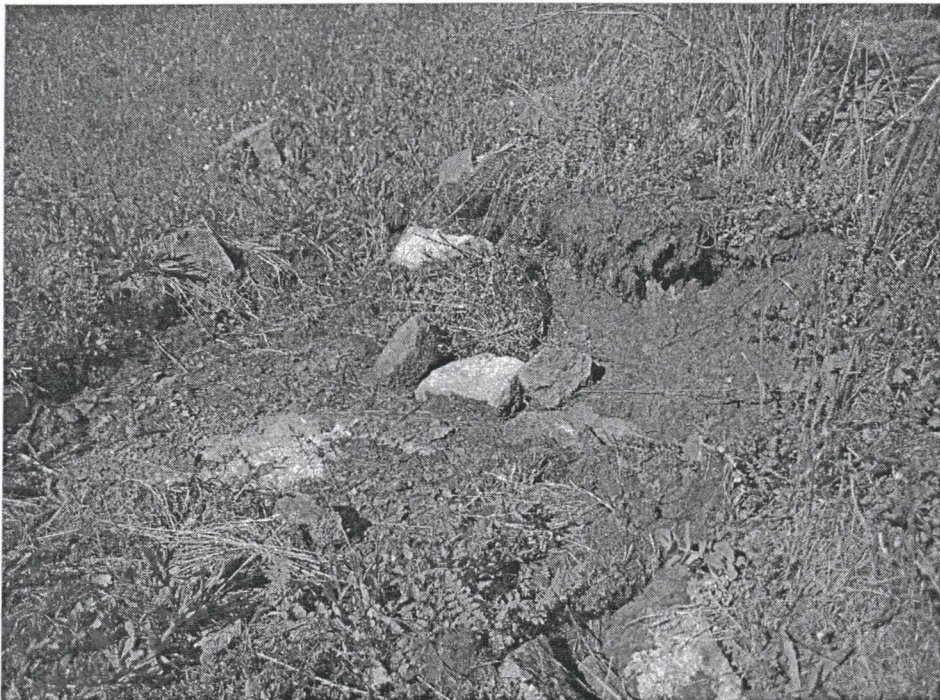
Kuva 4. Örmeros (2). Kaiveltu kohta rakennuksenperustuksessa, lähikuva. Kuvattu lännestä

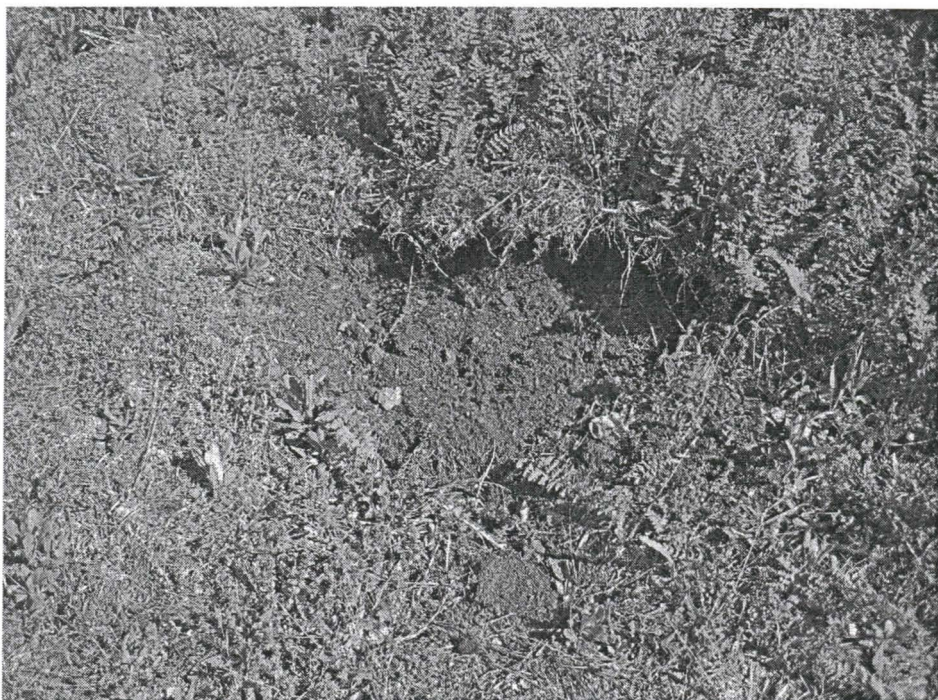
Kuva 5. Örmeros (2). Kasvinottopaikka rakennuksenperustuksessa, kuvattu lännestä.

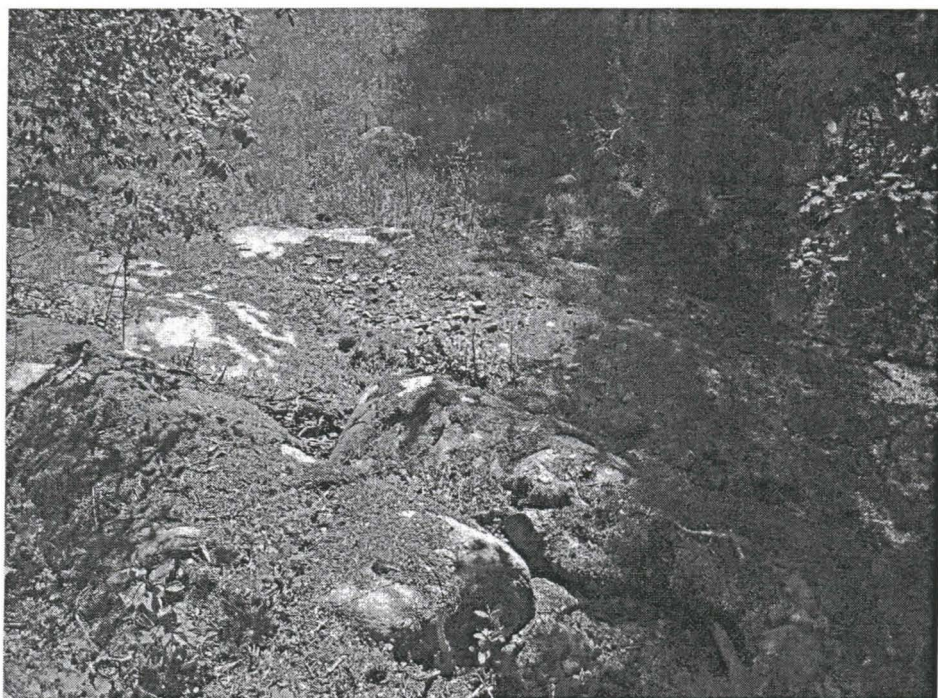
Kuva 6. Örmeros (2). Kallion juurella länsipuolella olevia kiveyksiä, kuvattu koillisesta.

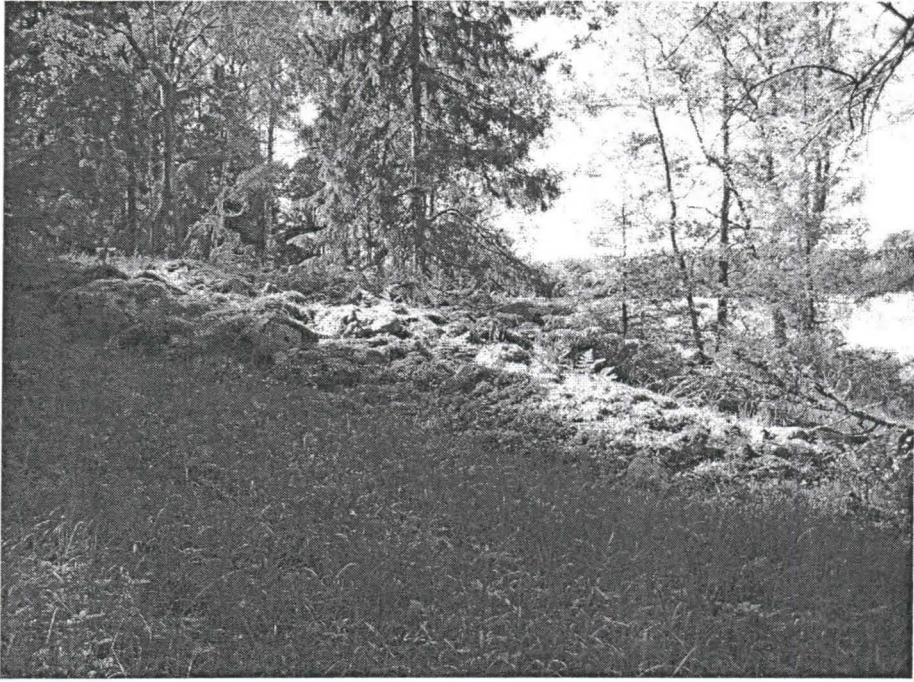
Kuva 7. Dāvitsviken (1). Isompi kivilatomus pohjoisrannalla. Kuvattu idästä.

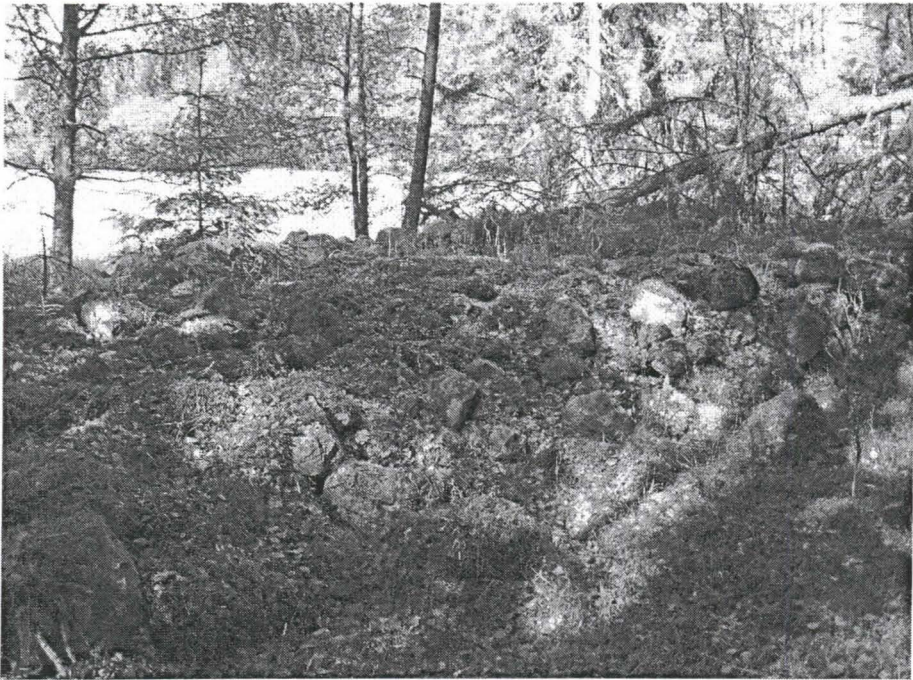
Kuva 8. Dāvitsviken (1). Isompi kivilatomus pohjoisrannalla. Kuvattu lounaasta.

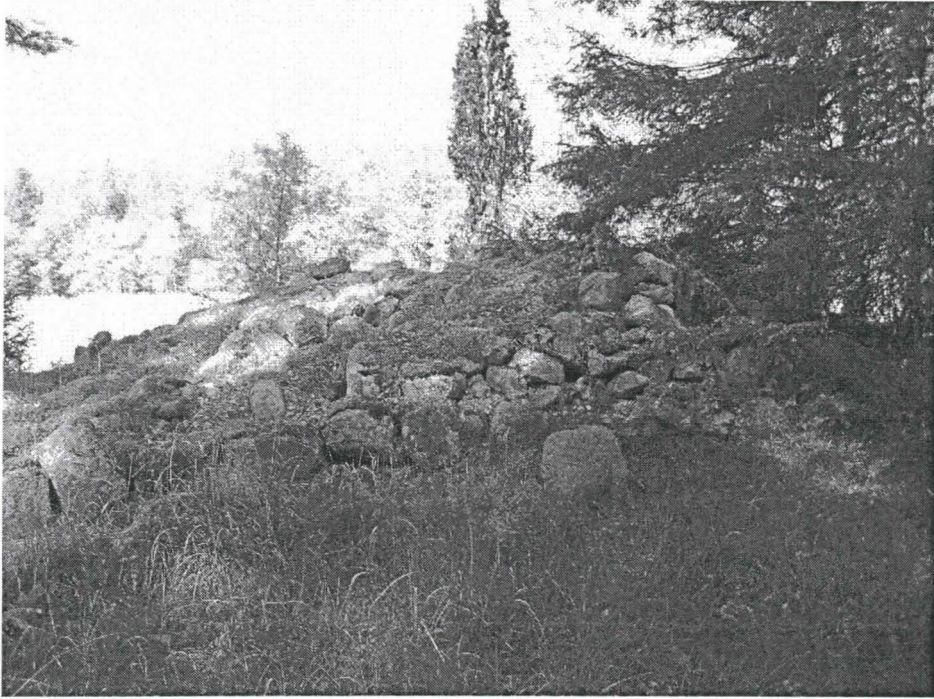
Kuva 9. Dāvitsviken (1). Pienempi kivilatomus pohjoisrannalla. Kuvattu lännestä.

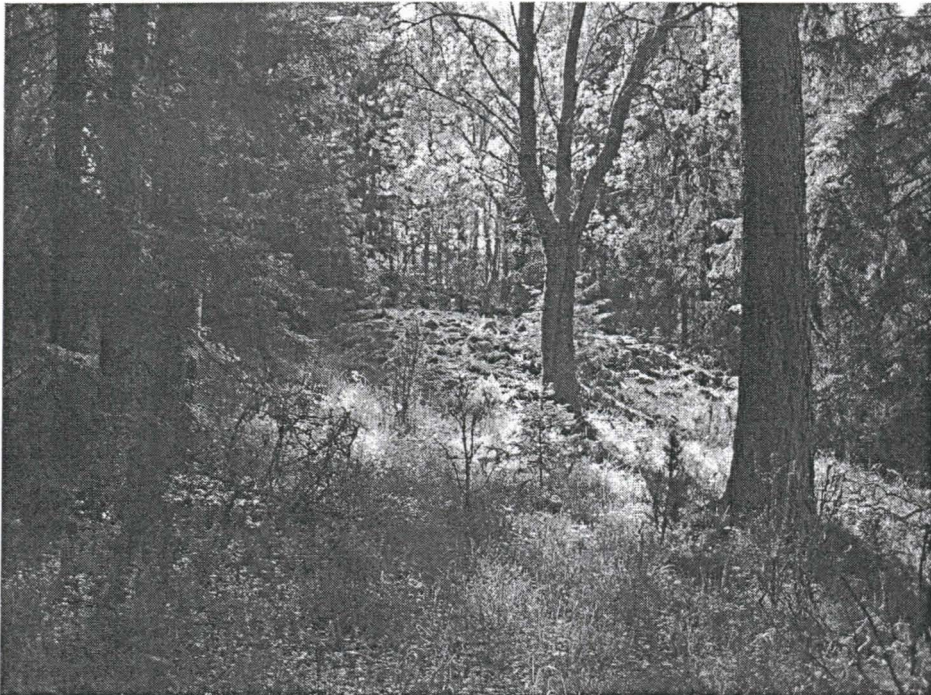
Kuva 10. Dāvitsviken (1). Isompi kivilatomus pohjoisrannalla, yleiskuva. Kuvattu idästä.

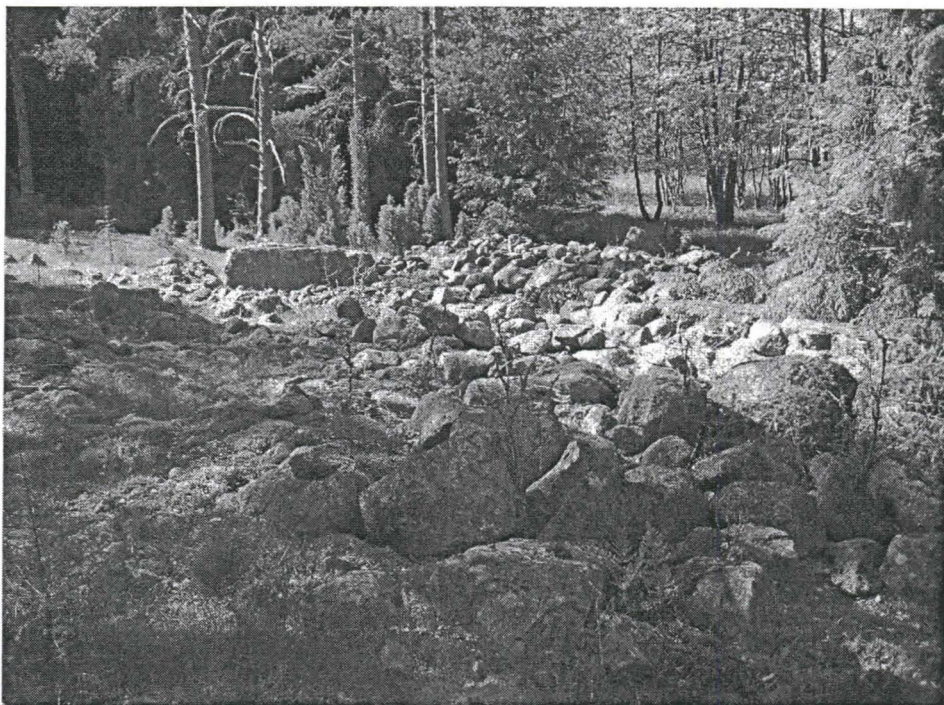
Kuva 11. Dävitsviken (1). Raivattua rantakiveystä, yleiskuva. Kuvattu itäkaakosta.

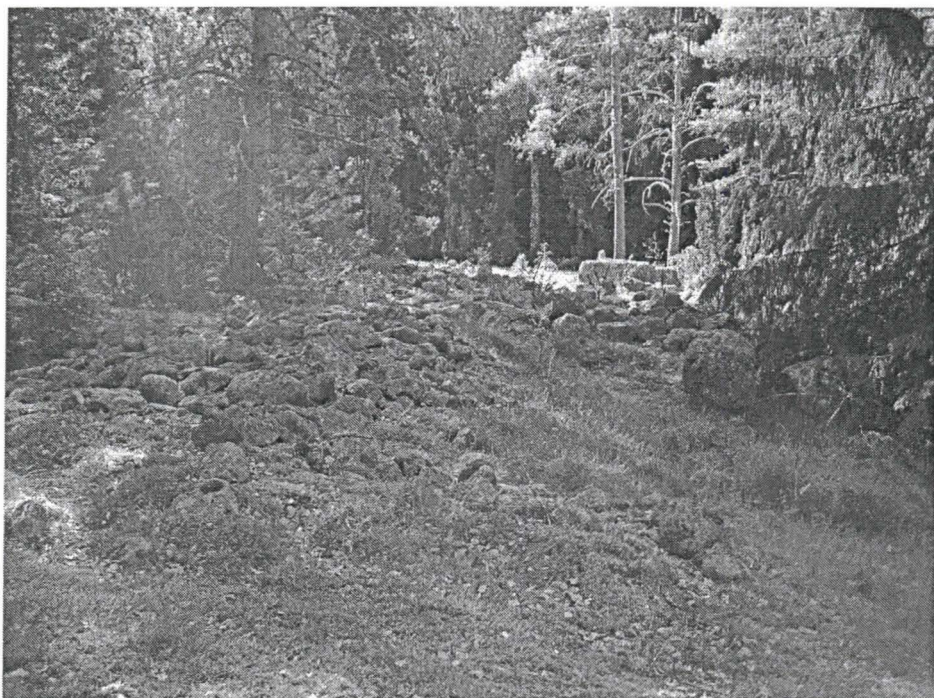
Kuva 12. Dävitsviken (1). Raivattua rantakiveystä, yleiskuva. Kuvattu idästä.

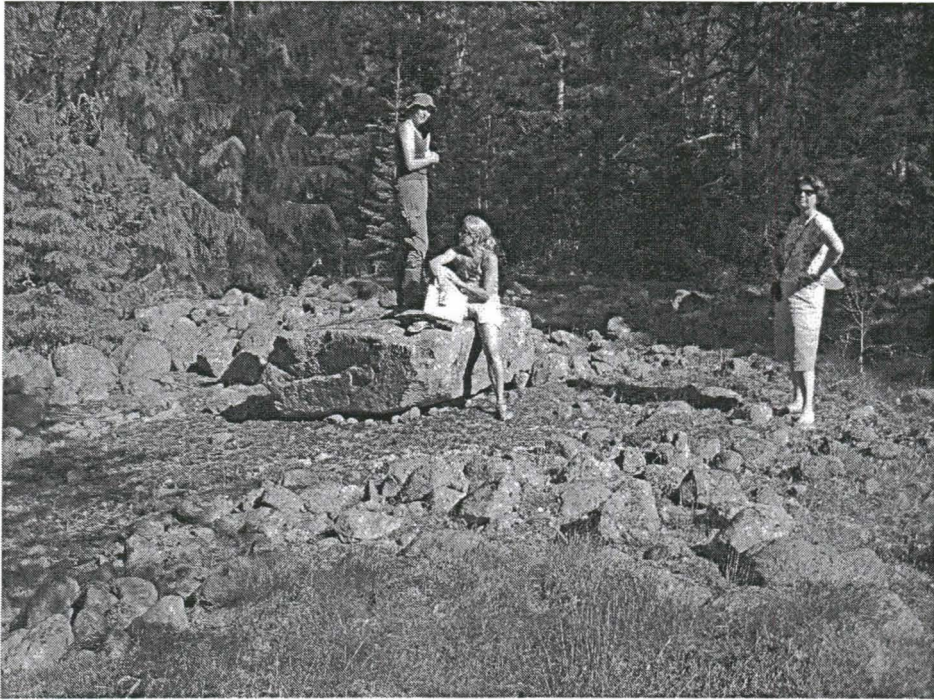
Kuva 13. Dāvitsviken (1). Raivattua rantakiveystä, yleiskuva. Kuvattu lounaasta.

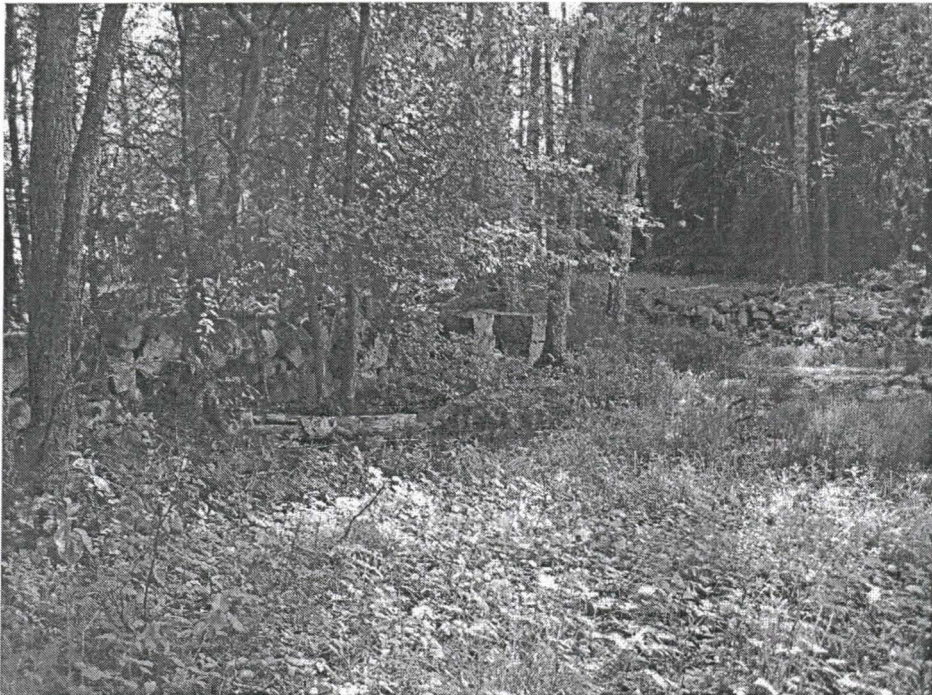
Kuva 14. Dāvitsviken (1). Padottu vesiuoma mantereen puolella. Kuvattu koillisesta.

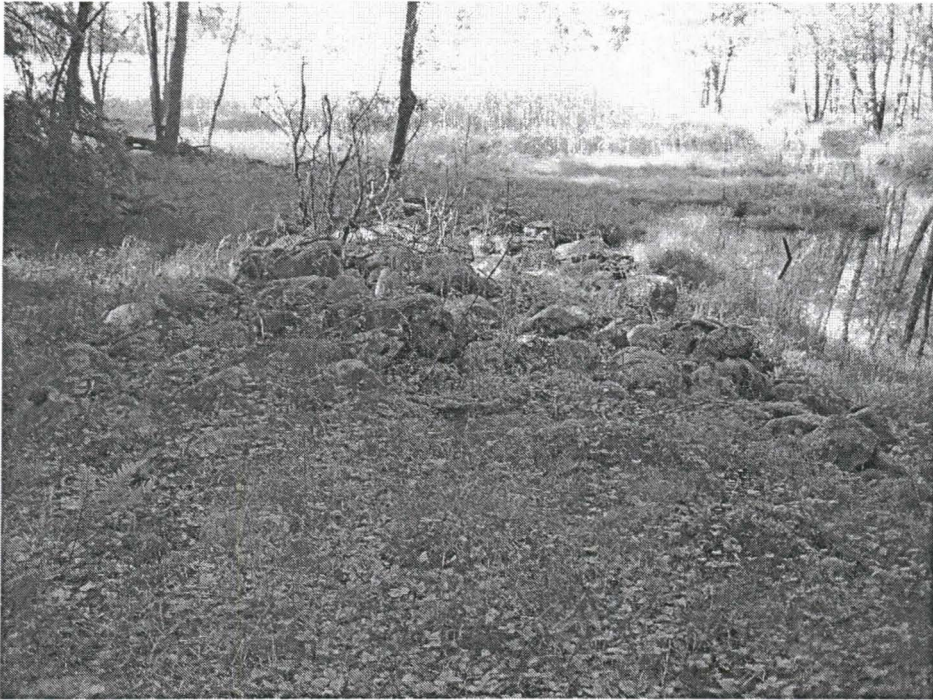
Kuva 15. Dåvitsviken (1). Padottu vesiuoma saaren puolella. Kuvattu etelästä.

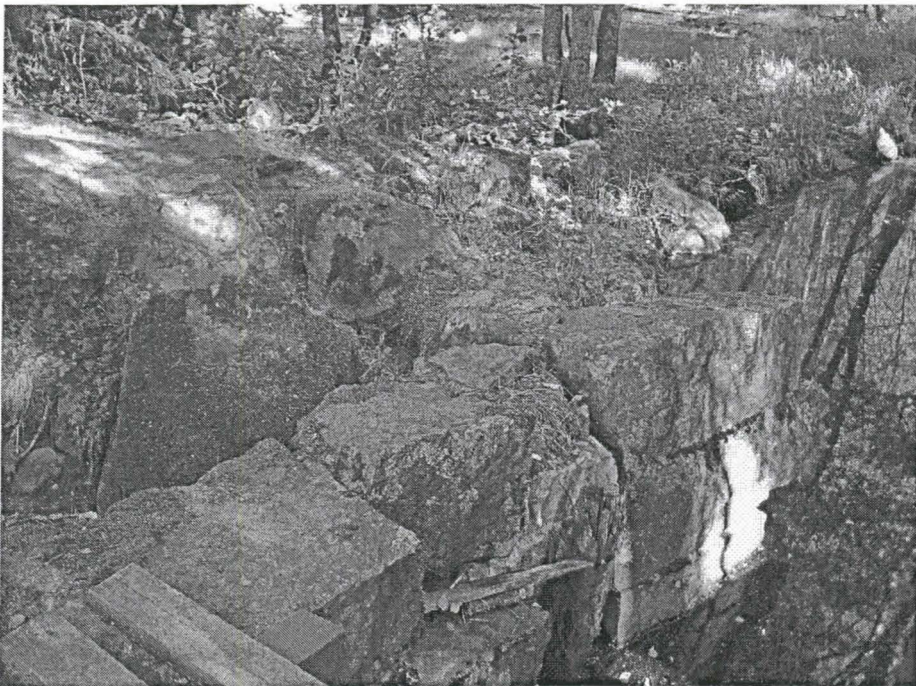
Kuva 16. Dåvitsviken (1). Patorakenteita saaren puolella. Kuvattu kaakosta.

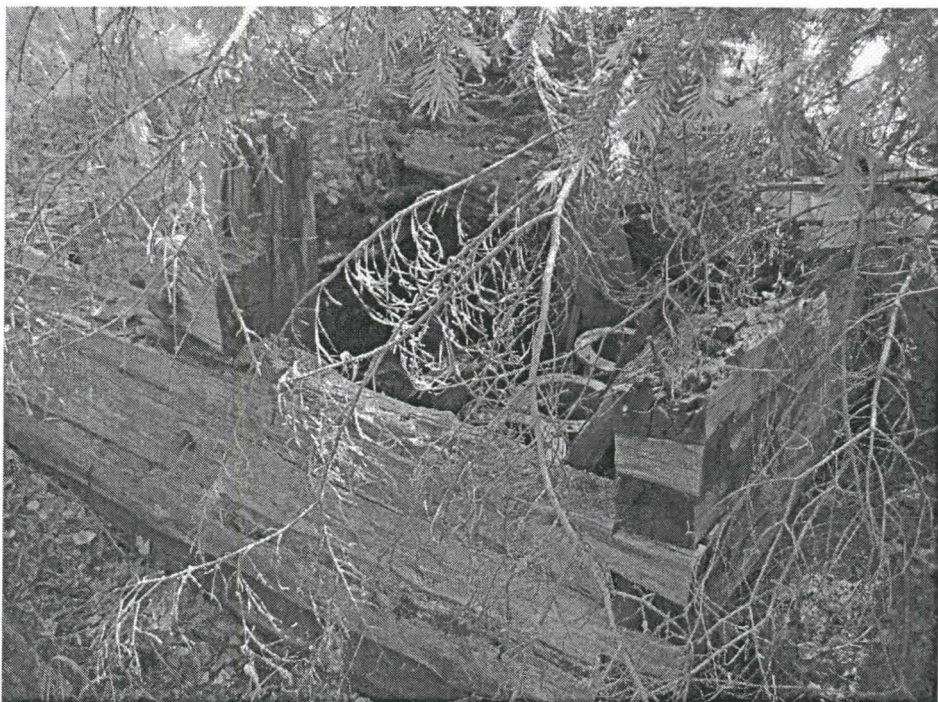
Kuva 17. Dävitsviken (1). Pumppaamon jäännökset, saaren puolella. Kuvattu lounaasta.

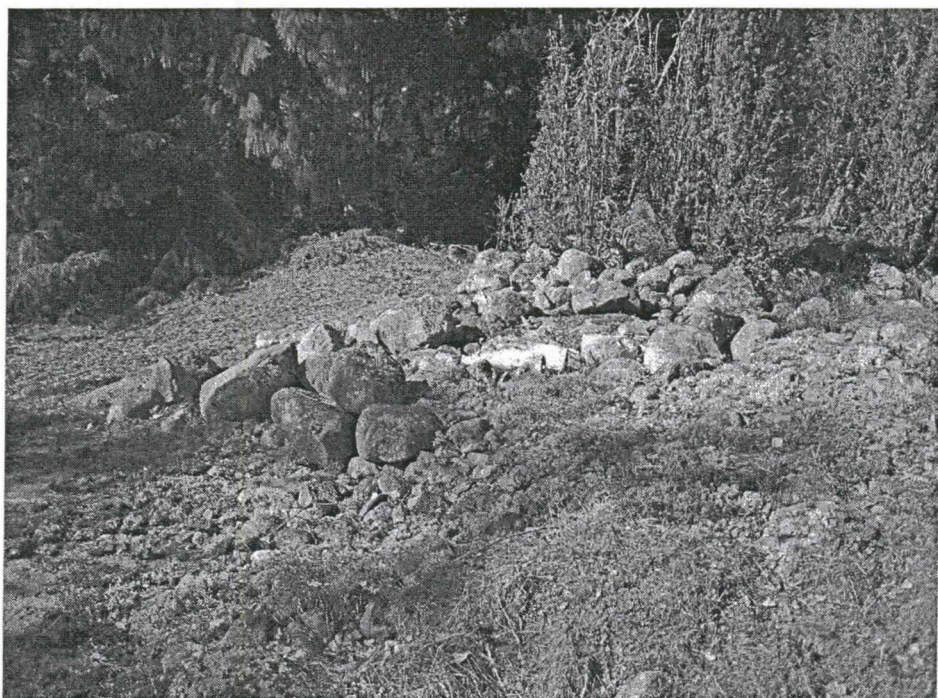
Kuva 18. Kalliokumpare (3). Kumpareen laella olevaa kivikkoa. Kuvattu etelästä.

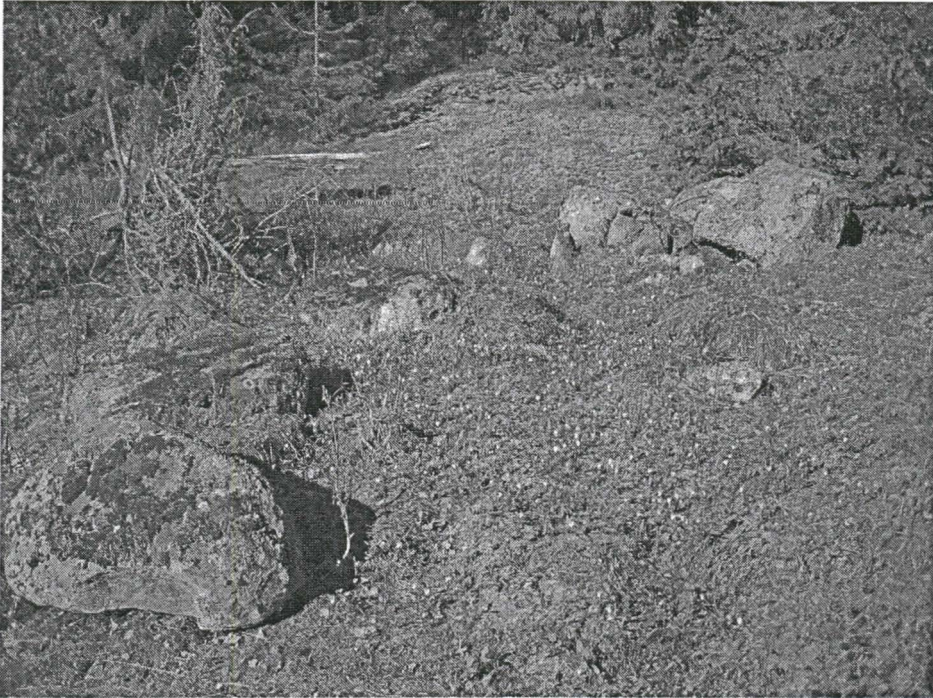
Kuva 19. Kalliokumpare (3). Kallion laidalla olevaa kivikkoa. Kuvattu etelästä.

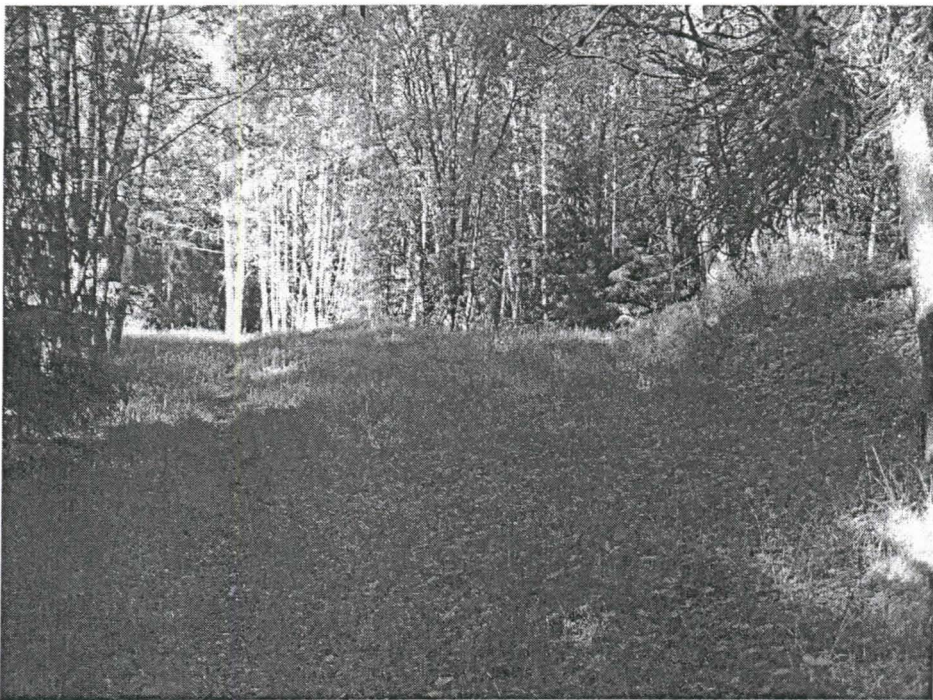
Kuva 20. Kalliokumpare (3). Kumpareen itäpuolella oleva käänköpaikka ja tiepohja. Kuvassa oikealla maa-aineksenottokuoppa. Kuvattu etelästä.
