MUSEIBYRÅN

BESIKTNINGSRAPPORT

Ärende : Ombyggnad av Kumlinge kyrkogård.

Anläggning : Kumlinge kyrka

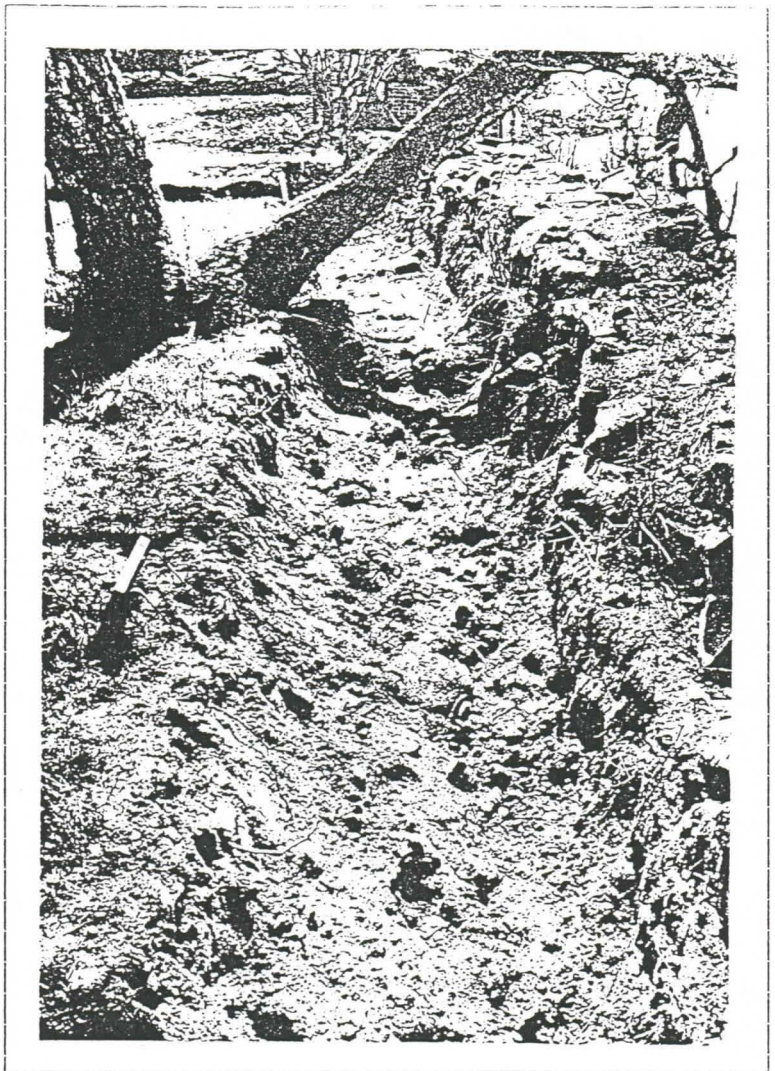
En häck hade avlägsnats
längs kyrkogårdsmuren.
Grävningen hade inte skadat
arkeologiskt känsliga lager.
Södra muren.

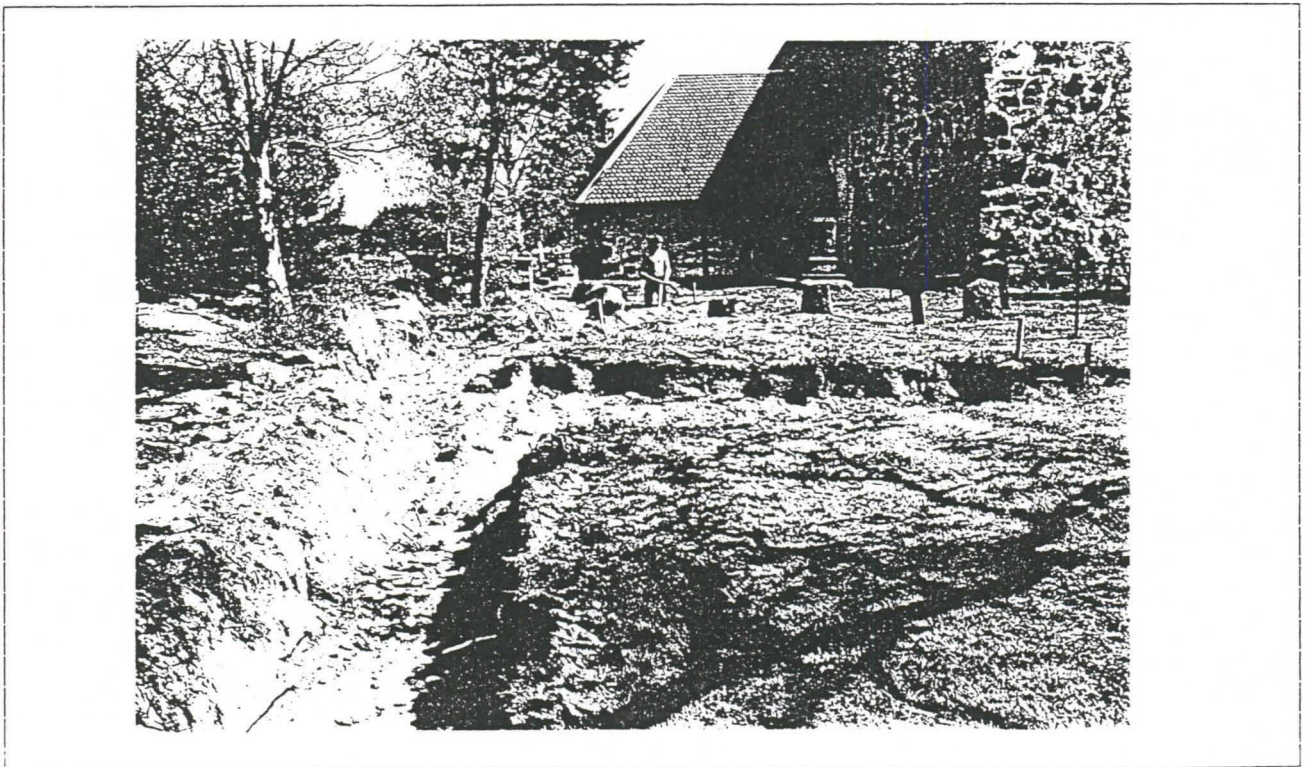
Även i kyrkogårdens nordvästra del hade häcken avlägsnats men grävningen hade inte fyllts igen. Grävningsarbetena hade gjorts till c.50 cm:s djup.

Grävningen längs den norra muren.

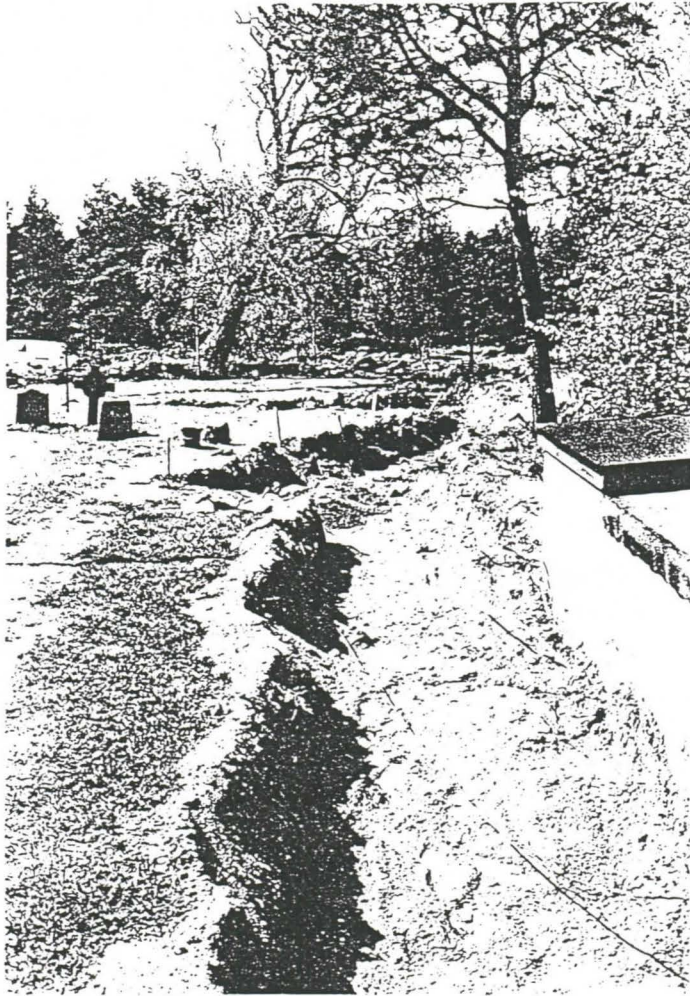
Grävningen vid den norra muren.
Bilden tagen vid pannrummet, mot
väster.

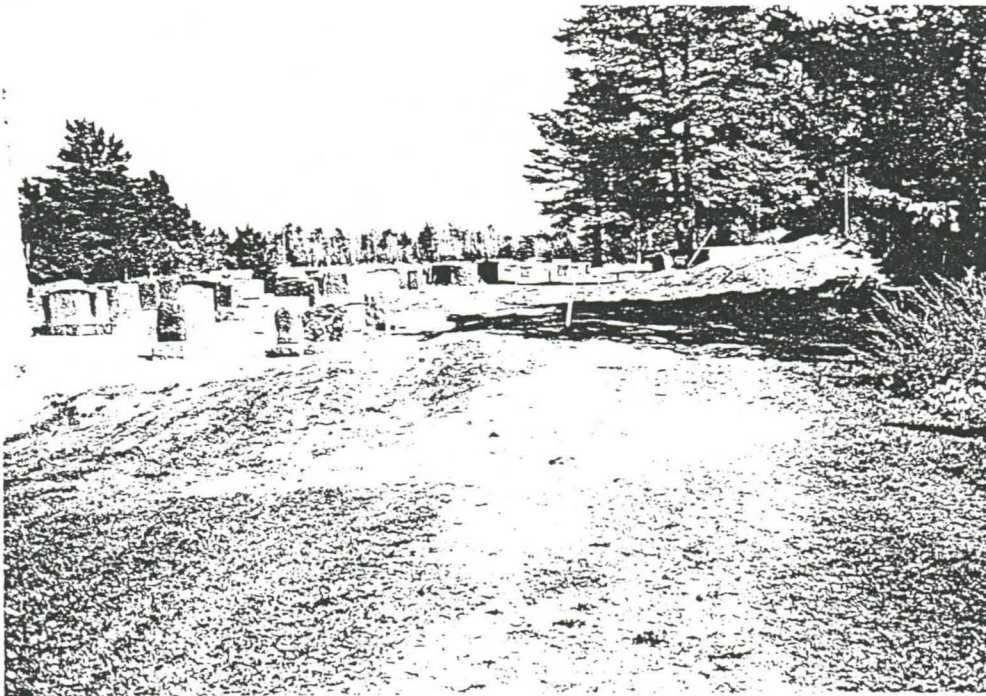
Den nya gången till kyrkogårdens östra del kan anläggas enligt ursprungliga planer. I detta tillstånd för vattendammen kan ses måste arkeologiska undersökningar genomföras

Anläggandet av den nya gången samt planen framför ingången kan genomföras enligt ursprungliga planer. Detsamma gäller gången som går till den östra delen av kyrkogården. Närmast kyrkan ligger berget mycket ytligt och längre österut är all jord i sin helhet påförd.

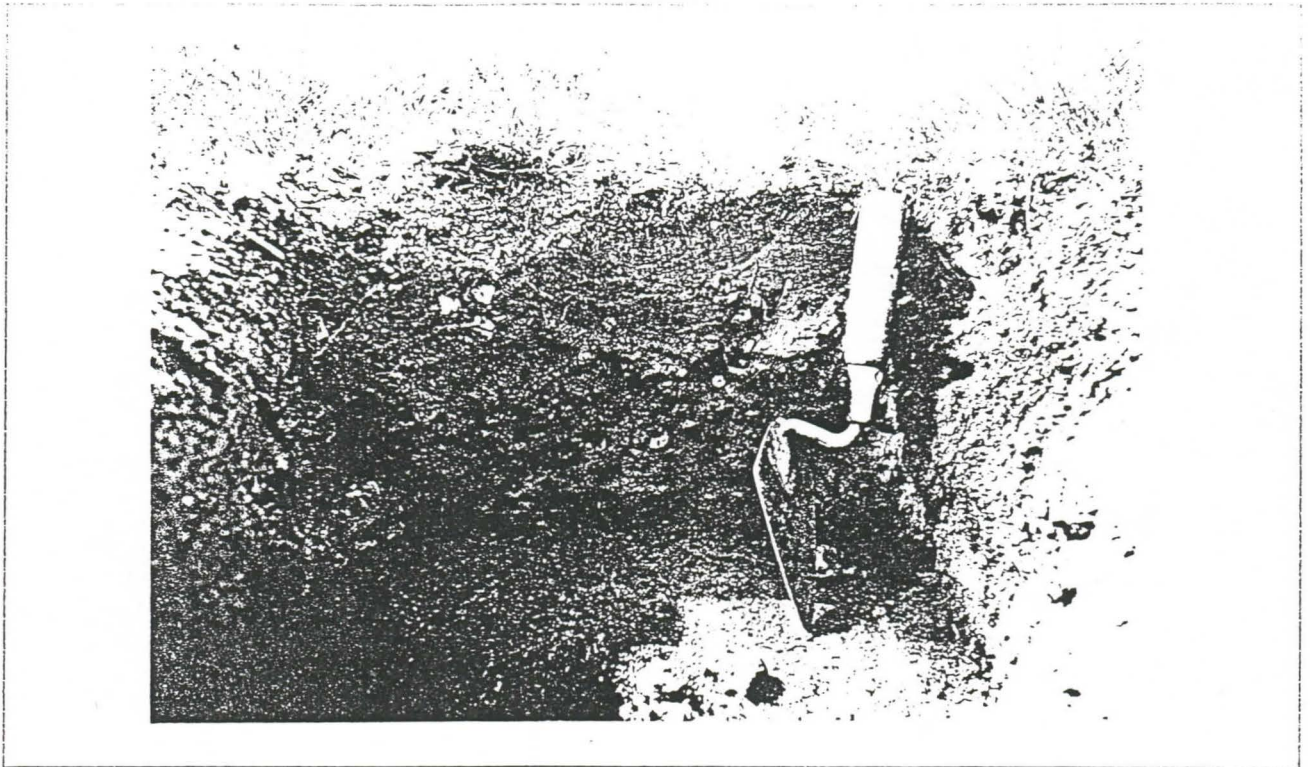
Enligt planerna kommer huvudgången till kyrkan att läggas om. Betongplattorna kommer att avlägsnas och ersättas med natursten. För att undersöka stratigrafin under huvudgången undersöktes en provgrop i anslutning till kyrkan. Det visade sig att betongplattorna ligger på ett påfört gruslager som är c.10-20 cm tjockt. Under detta vidtog sand som förmodligen är samma lager som påträffades överst i PG 1 och 2. Söderom kyrkan, vid ingången, kommer en rund plan att anläggas. Här undersöktes en provgrop som visade att berget ligger mycket ytligt. Inga spår av kulturlager kunde konstateras.

Stratigrafin i provgropen vid kyrkans ingång. Söderom kyrkans ingång, där en rund stenlagd plan kommer att anläggas ligger berget mycket grunt. Det översta jordlagret har påförts när gräsmattan anlades.
