# *Pääkuoron konservointityö*

*Turun Tuomiokirkon pääkuori*

# Pääkuorin konservointi

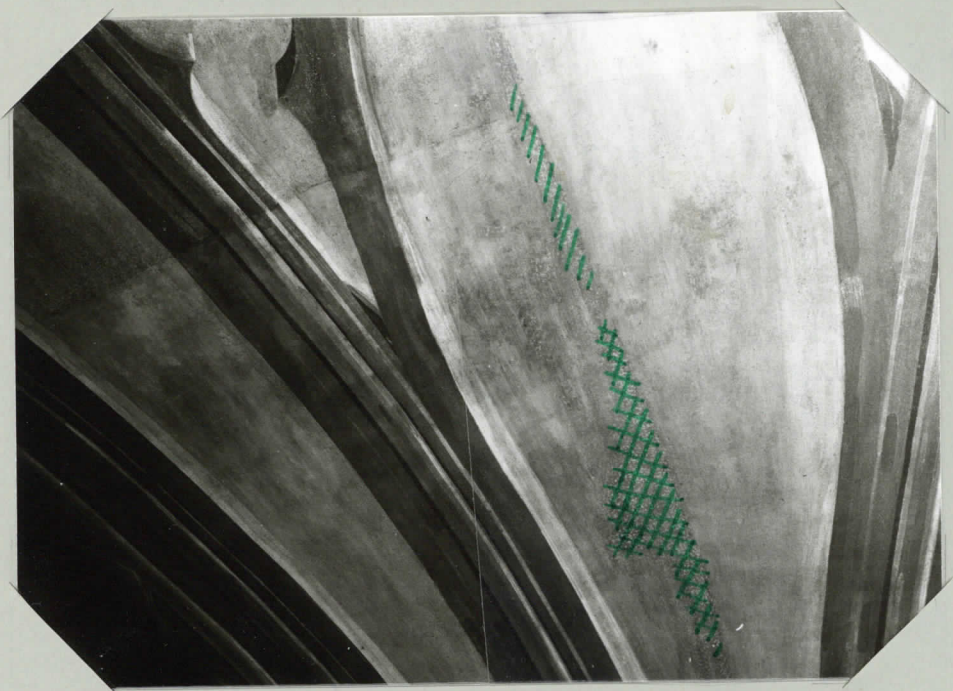
FRESKOSAUMAN HÄIVYTYSTÄ SIENITÖPÖTTELYLLÄ

PUHDISTUSRAJA  
JA  
HALKEAMIA ALTтарIN YLÄPUOLELLA

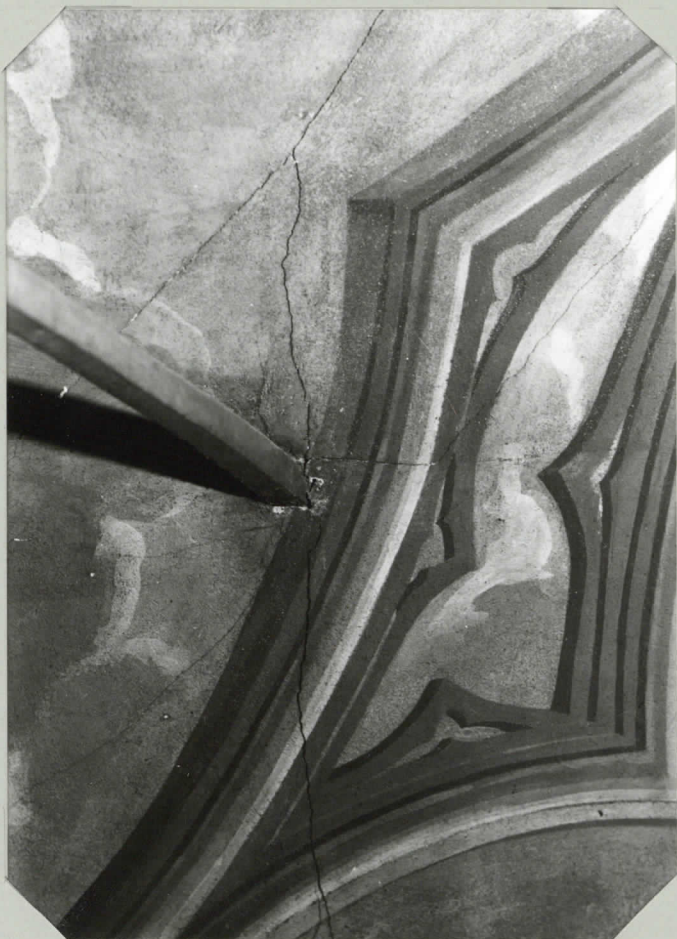
HALKEAMIA TUKIRAUDAN  
KIINNITYSKOHDASSA

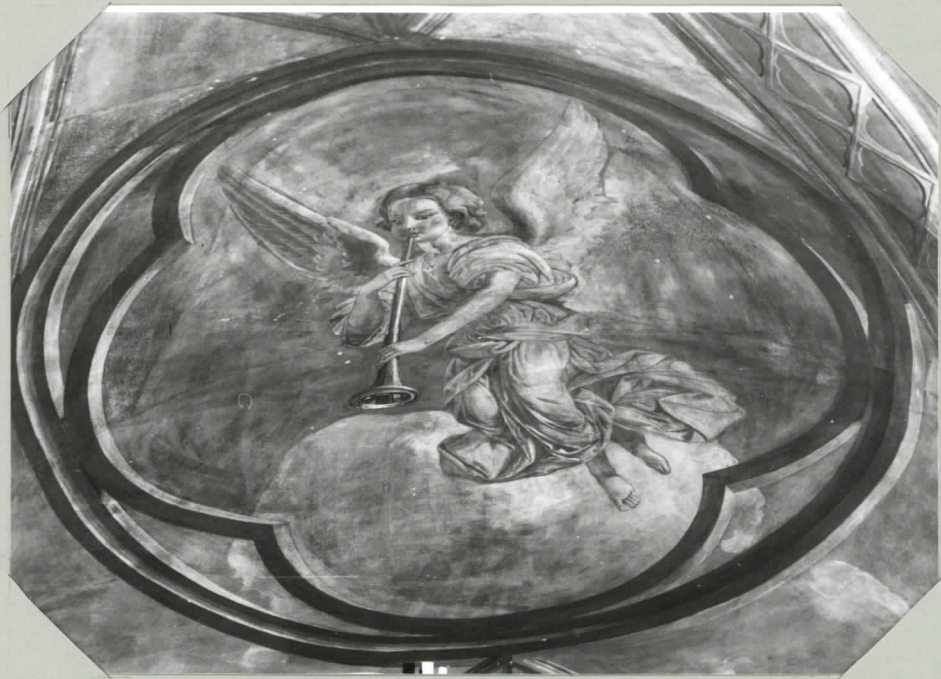
LIKAISENA JA NUHRAANTUNEENA  
ENNEN KONSERVOINTIA

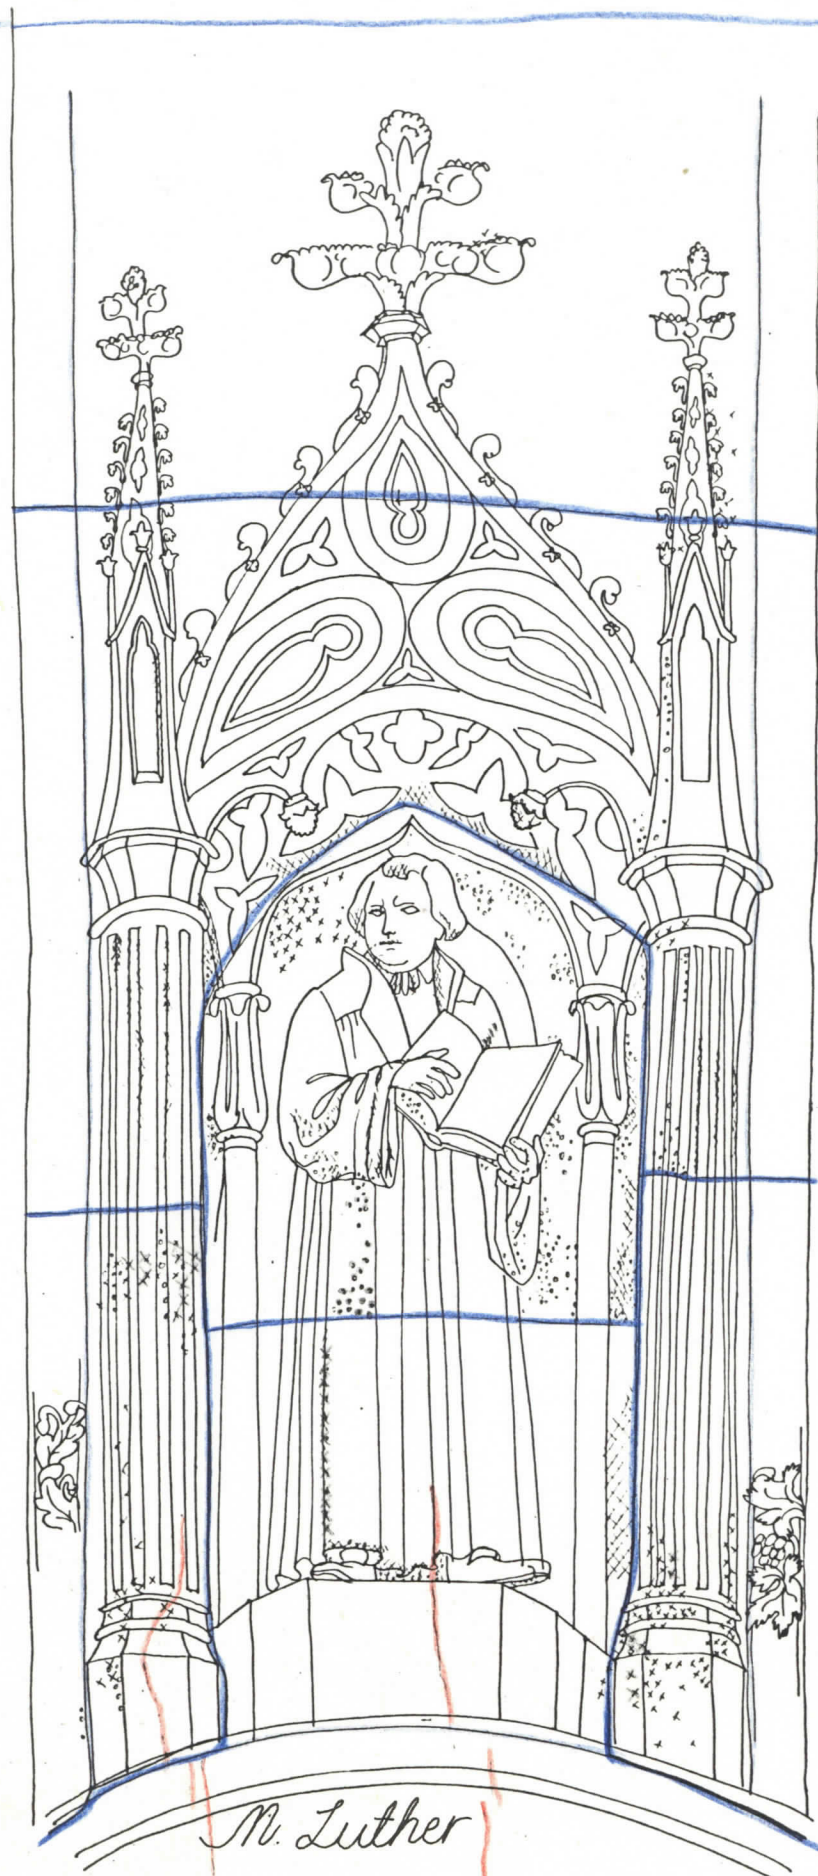
M. Luther

↑  
 N. 1,5m - 2m:n  
 JAOTUKSELLA  
 FRESKO SAUMAT  
 LÄPI KOKO KAAREN.

— = HIUSHALKEAMA  
 — = FRESKO SAUMA  
 X = MAALI RAFAUTUNUT  
 o = — HILSEILLYT KUPLINUT

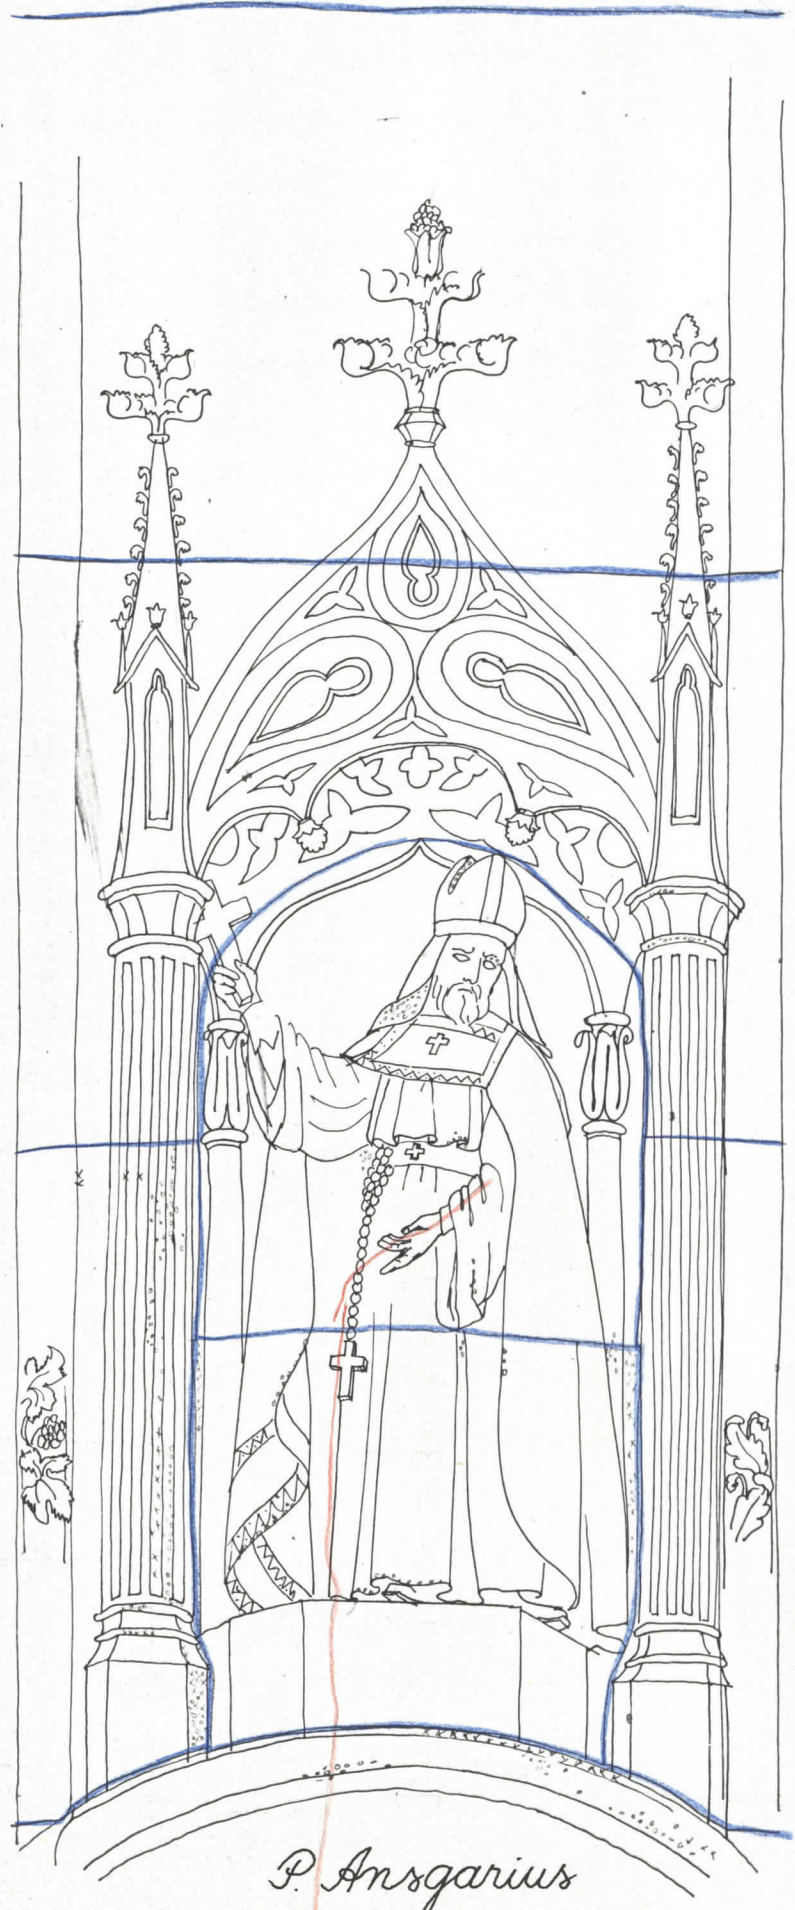
P. Ansgarius

↑ N. 1,5m - 2m:n  
 JAOTUKSELLA FRESKO-  
 SAUMAT LÄPI KOKO  
 KAAREN

— = HIUSHALKEAMA  
 — = FRESKOSAUMA

xx = MAALI RAPAUTUNUT  
 x

o o = —||— HILSEILLYT  
 KUPLINUT

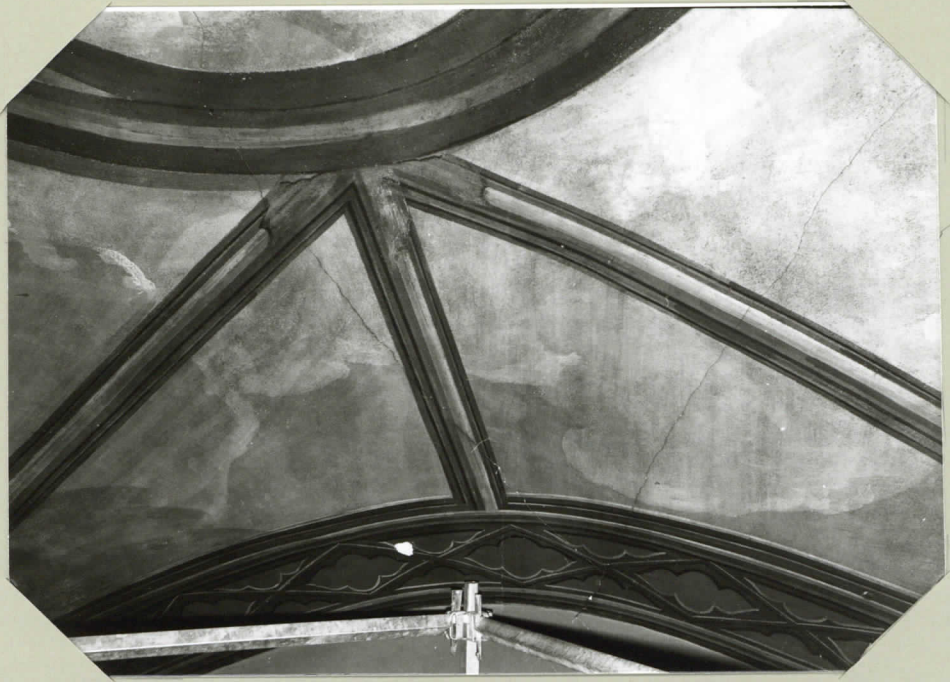
◆ HALKEAMIA  
PÄÄKUORISSA  
IKKUNAKAARIEN YLÄPUOLELLA

◆ ALH. PUHDISTUSRAJA

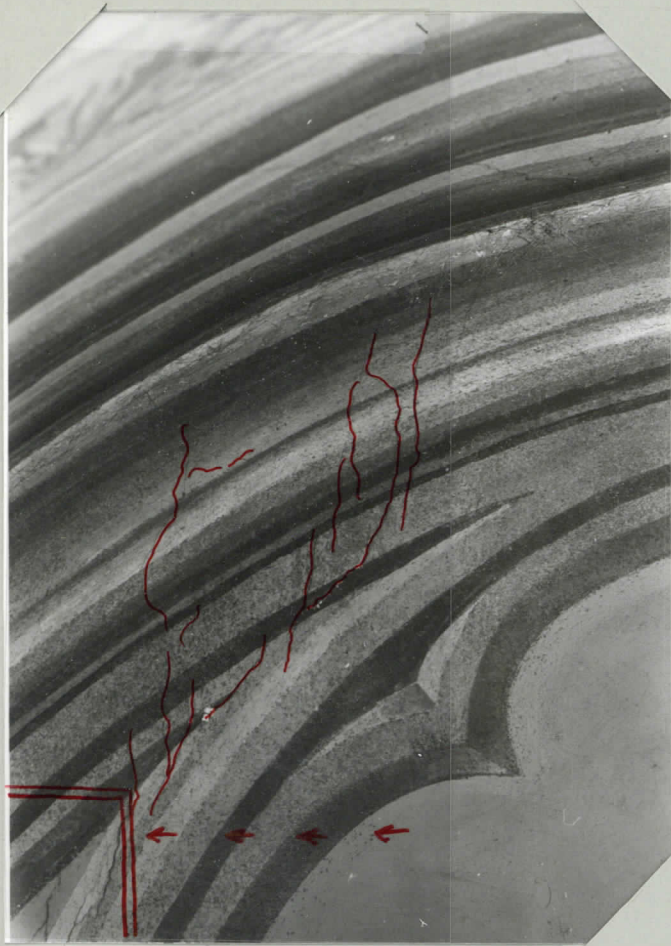
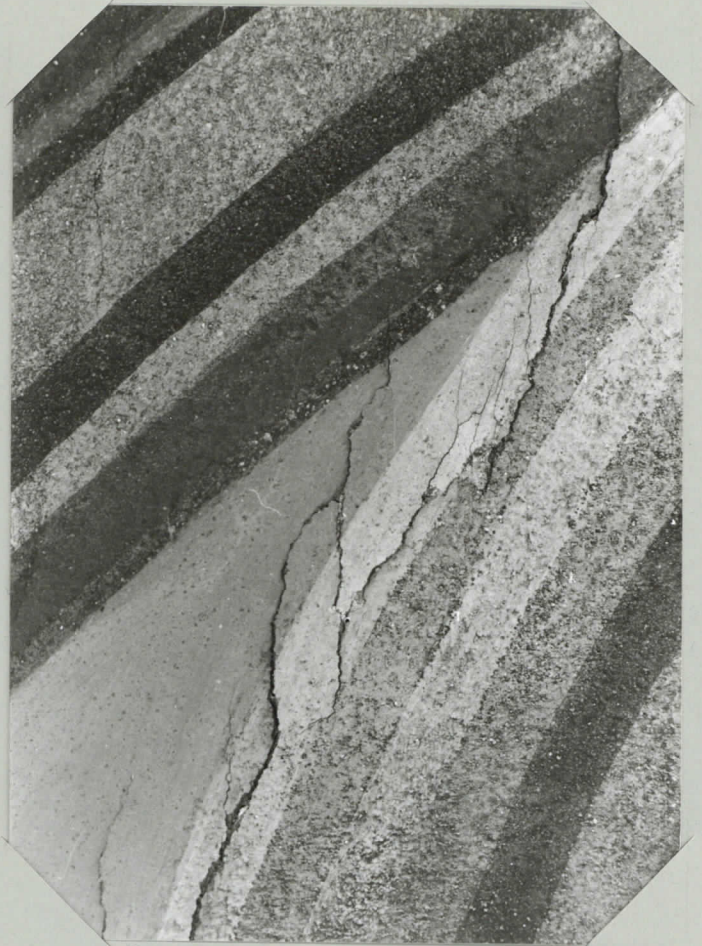
SUURENNOS EDELL.

HIUSHALKEAMIA ETELÄISEN YLÄFRESKON YLÄPUOLELLA

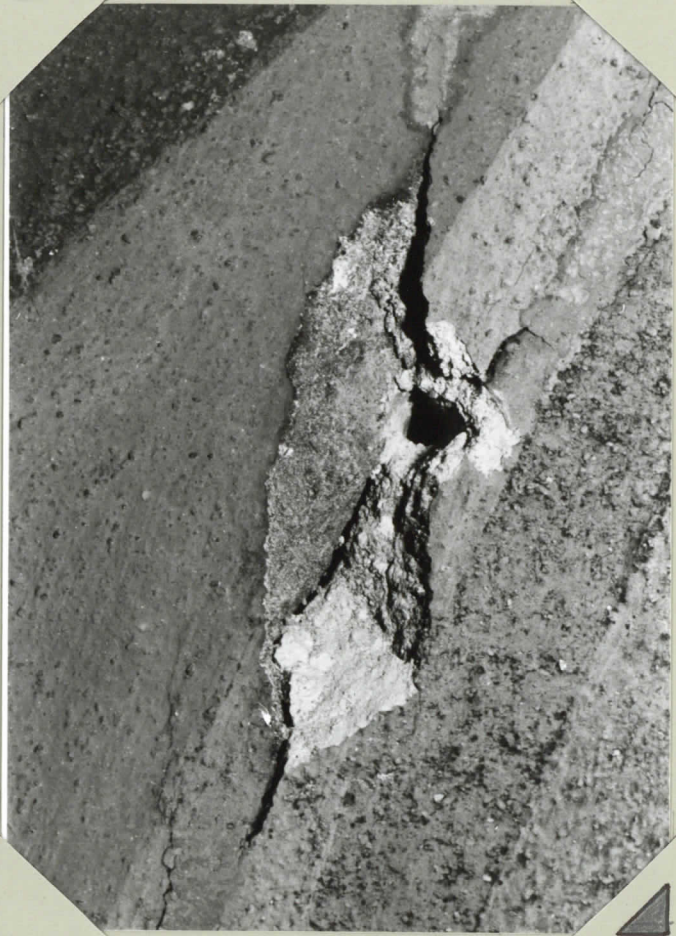
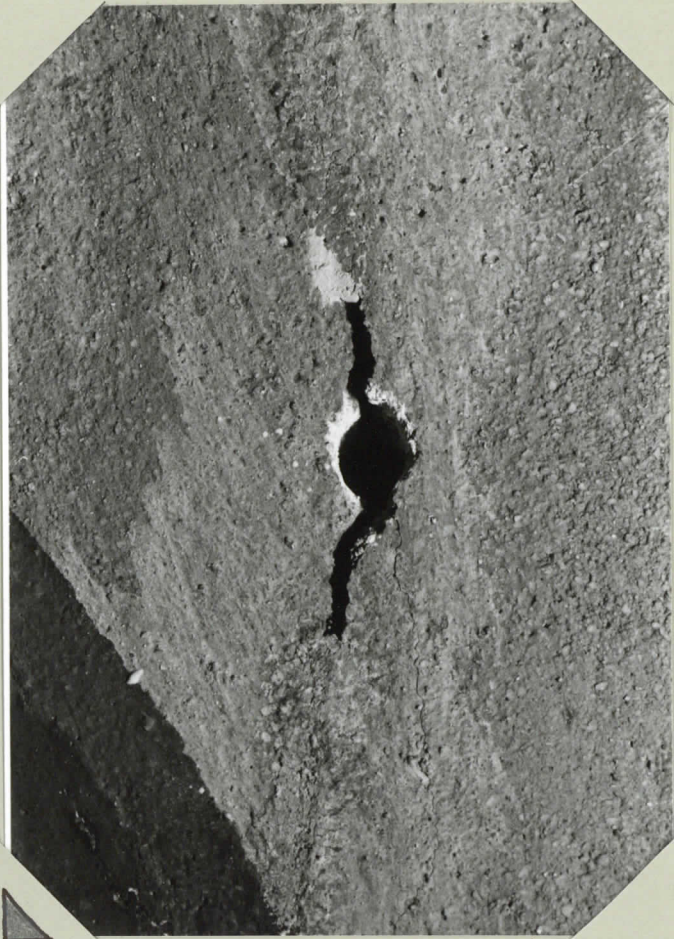
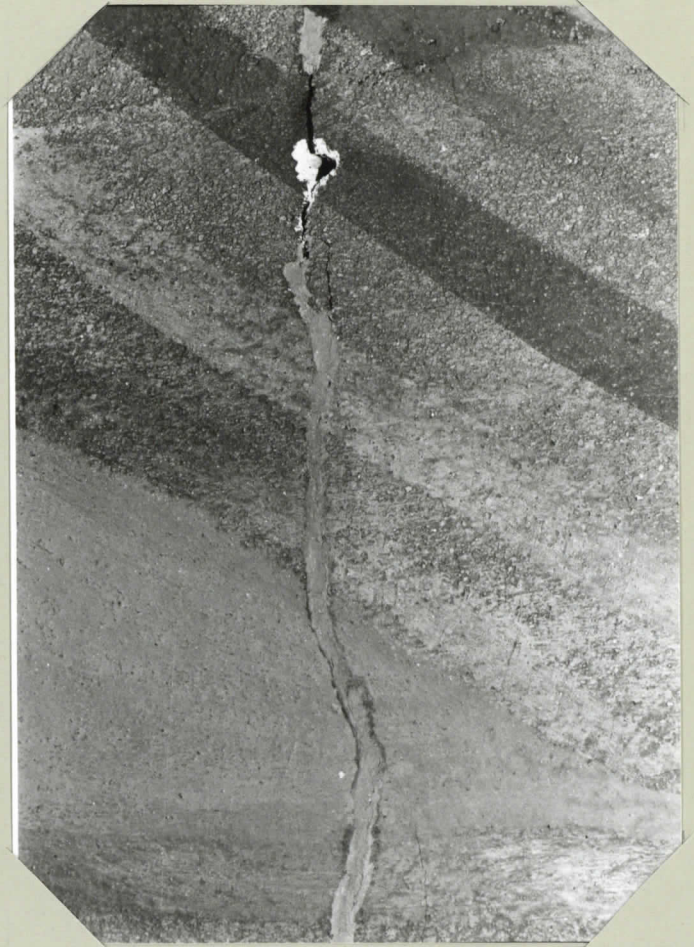
SEINÄN HALKEAMAAN PORATTUJA  
INJEKTOINTIREIKIÄ  
ETEL.YLÄFRESKON YLÄPUOLELLA

TÄYTETTYÄ HALKEAMAA

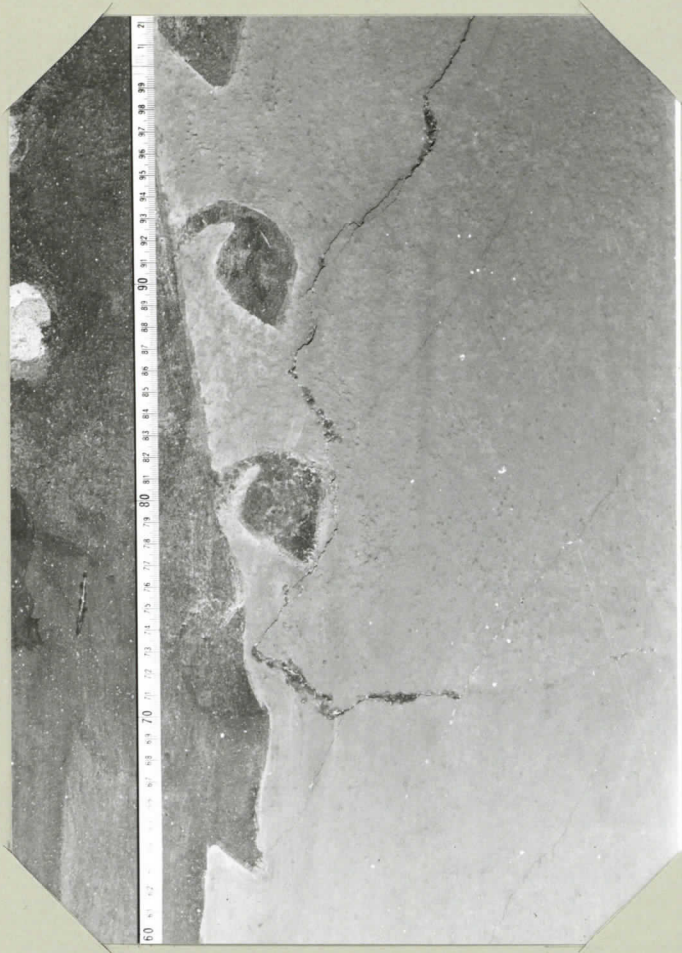
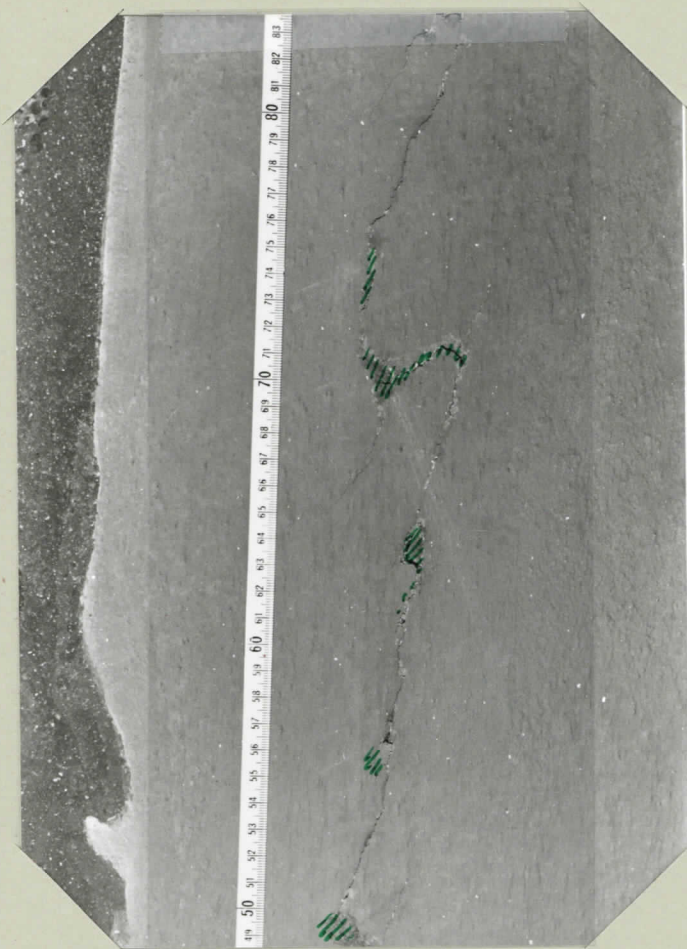
VANHAA  
HALKEAMAN PAIRKAUSTA  
LÄNSISEINÄLLÄ.

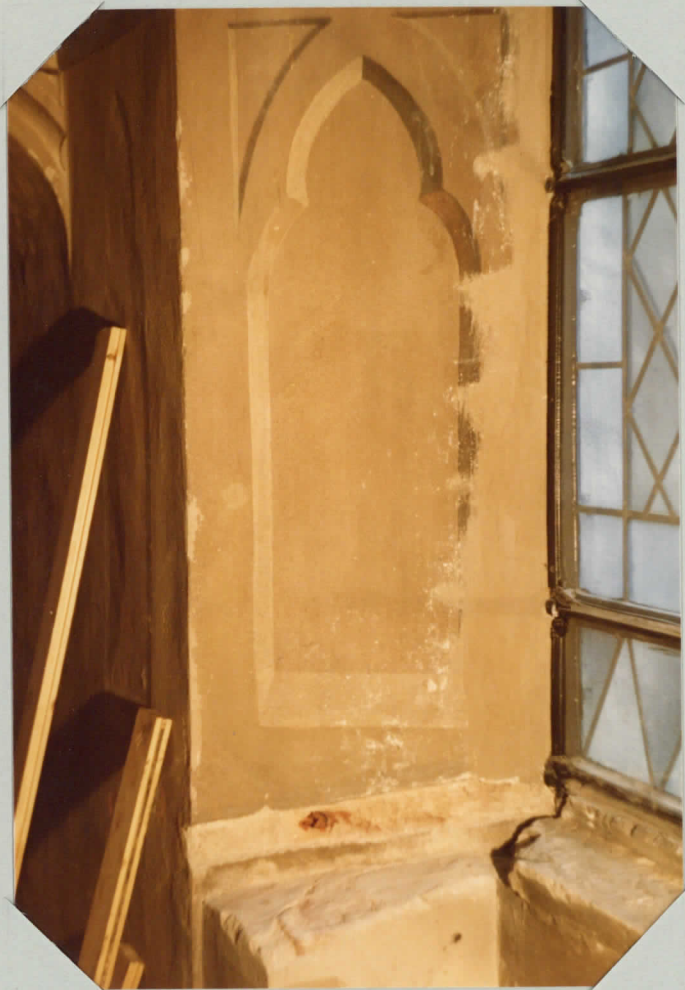
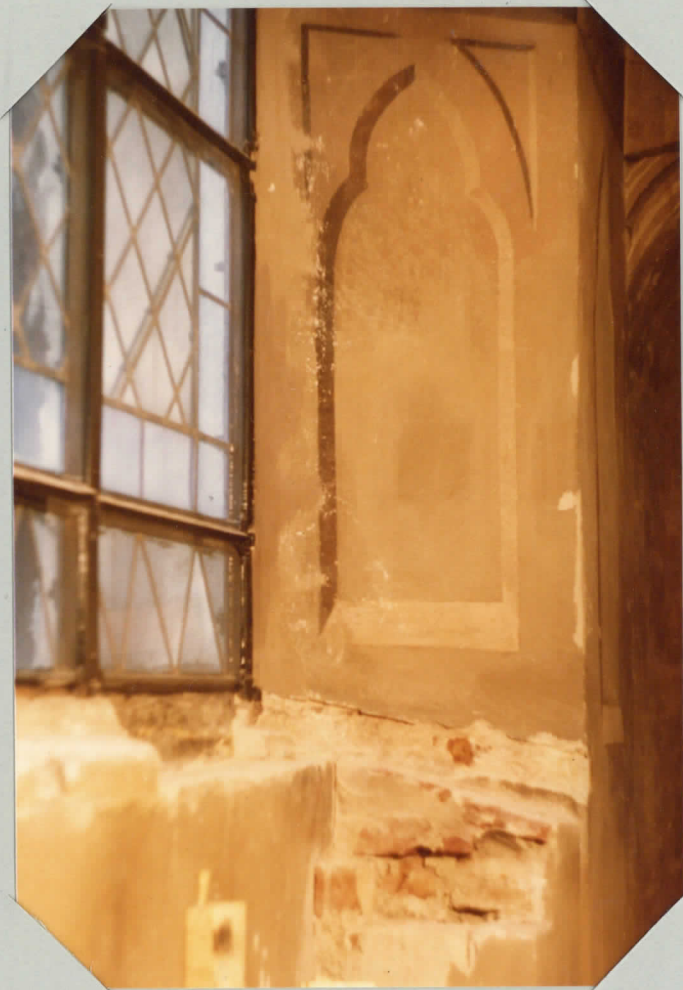
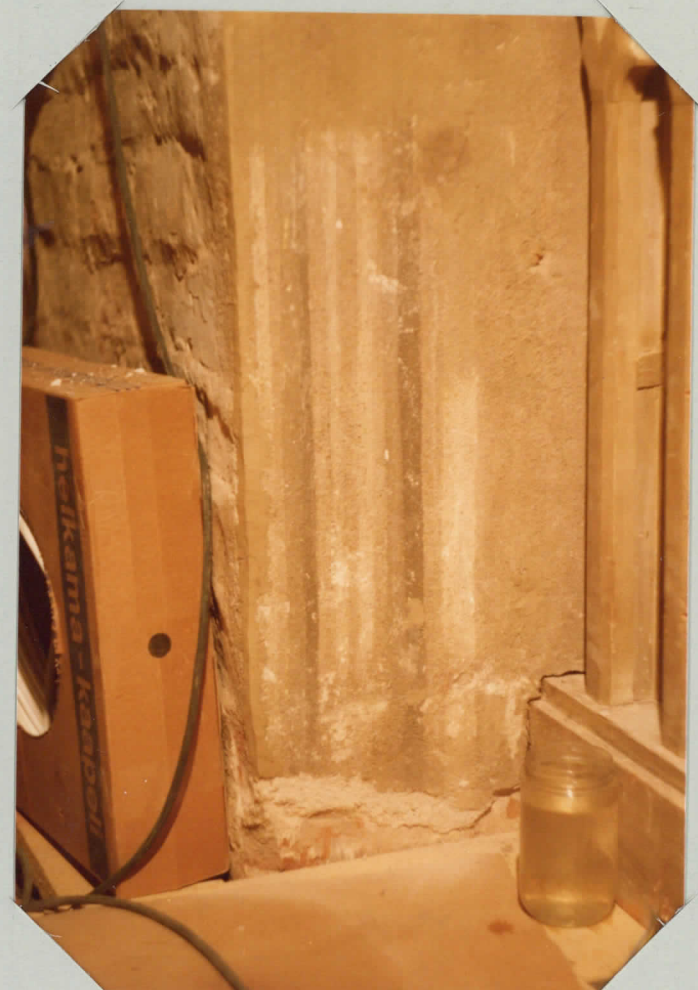
UUTTA LAASTIPAIKKAUSTA IKKUNARAUTOJEN UUSIMISEN JÄLKEEN  
GALLERIA - KÄYTÄVÄSSÄ

KULUNUTTA SEINÄPINTAA

KALKKIVÄRIKORJAILUA GK:SSA

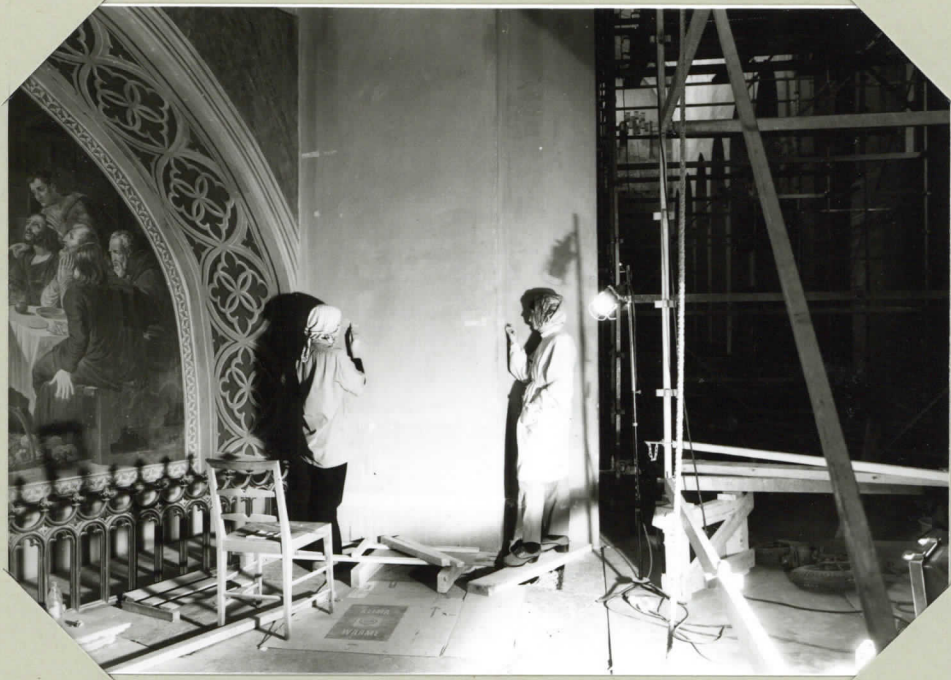
KORISTEJAOTTELUN HAKUA USEIDEN  
MAALIKERROSTEN ALTA

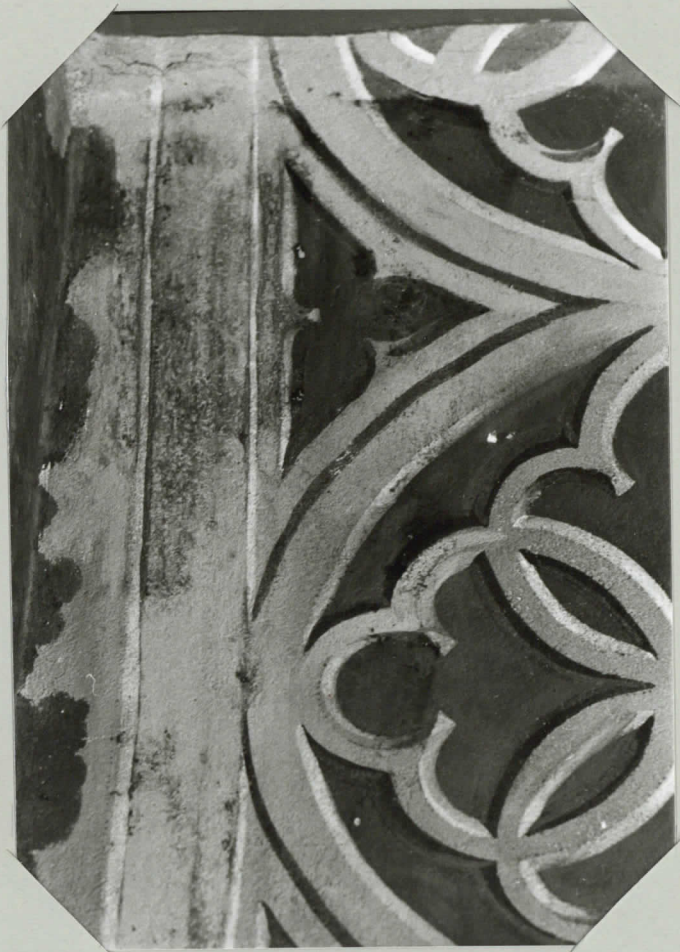
KOSTEUSVAURIOITA 1. FRESKOSSA

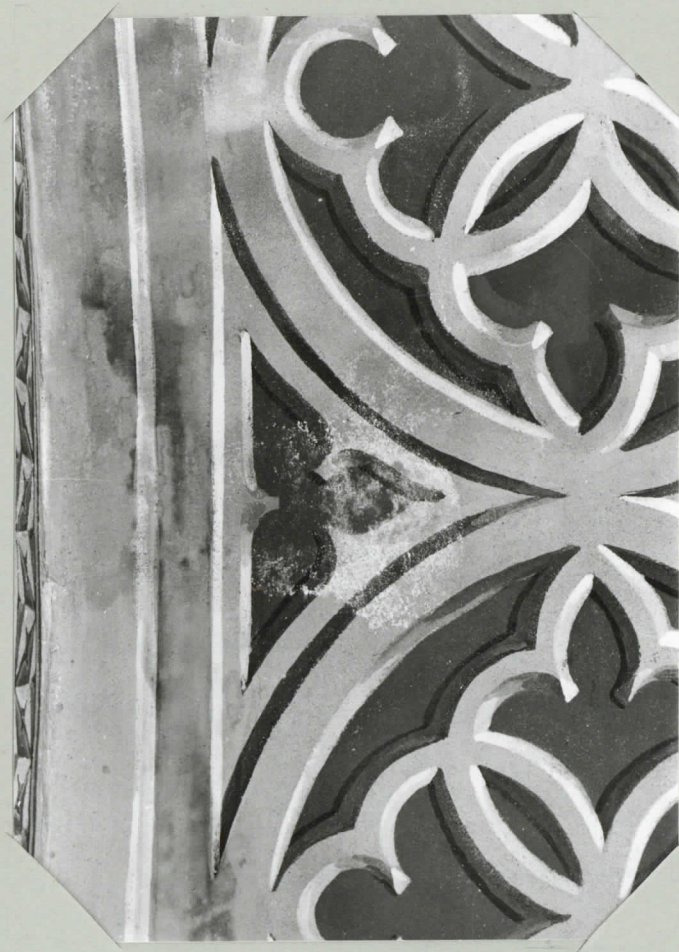
SUOLA - JA KOSTEUSVAURIOITA  
4. FRESKOSSA

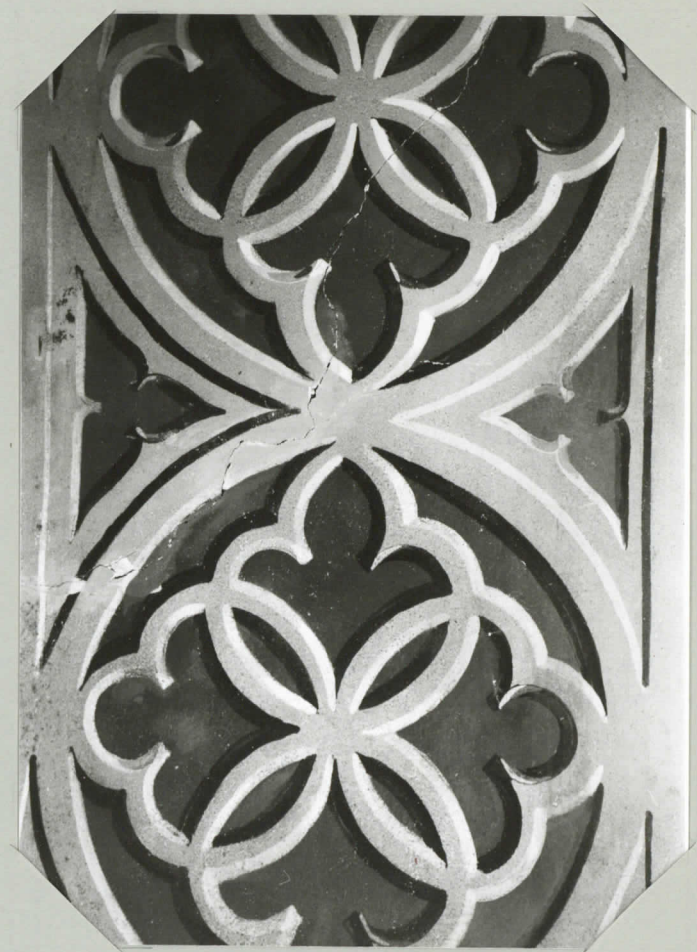
HALKEAMA 2. FRESKOSSA

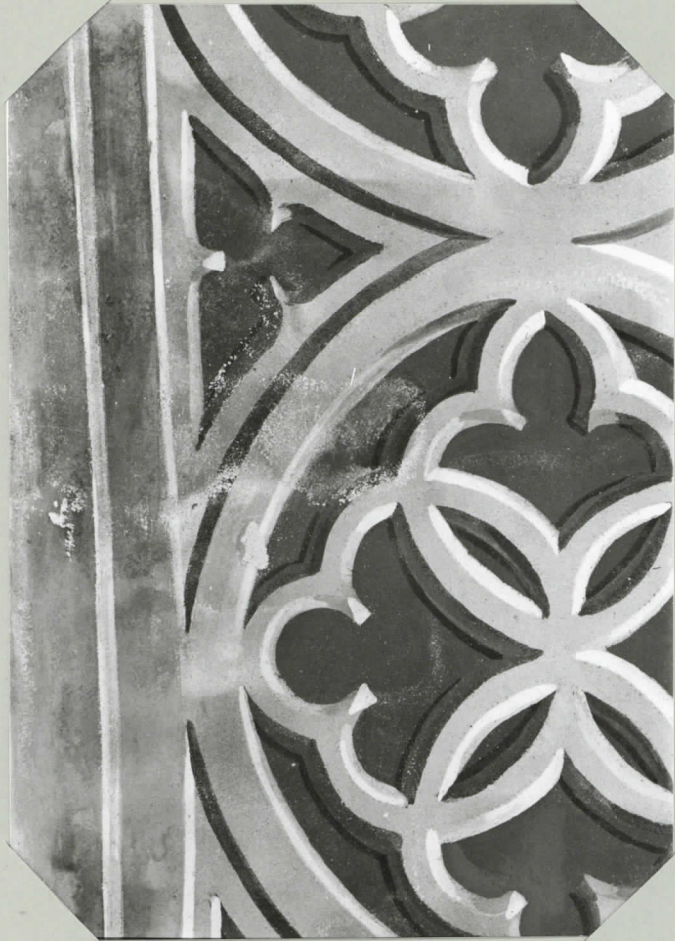
KOSTEUS — JA SUOLA-  
VAURIOITA

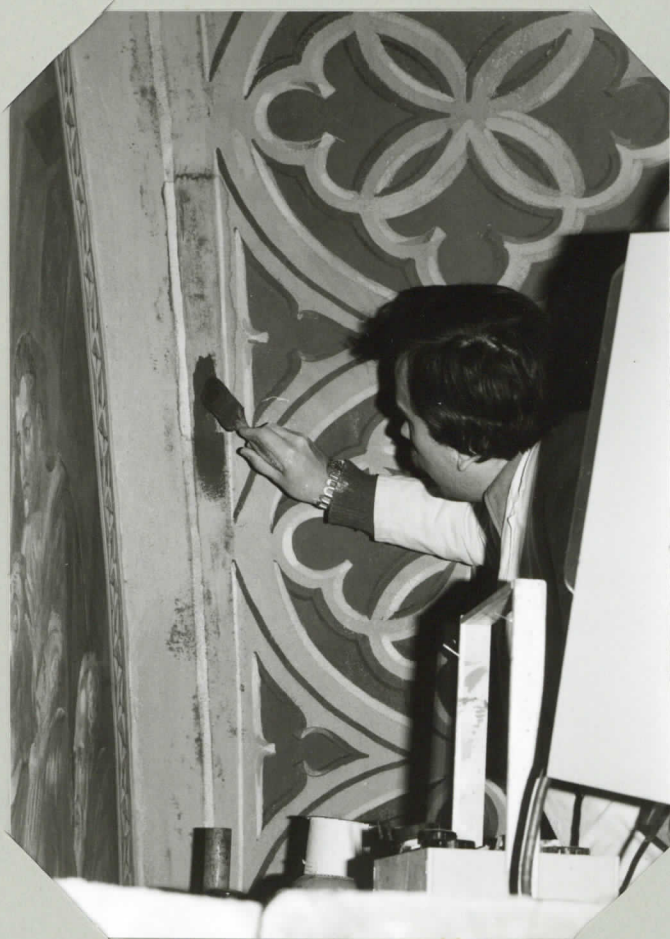
KOSTEUSVAURIOIDEN  
HÄIVYTYSTÄ KALKKIVÄREIN,  
SITÄ ENNEN VAURIOALUEET  
KÄSITELTY LIIVATELIUOKSELLA

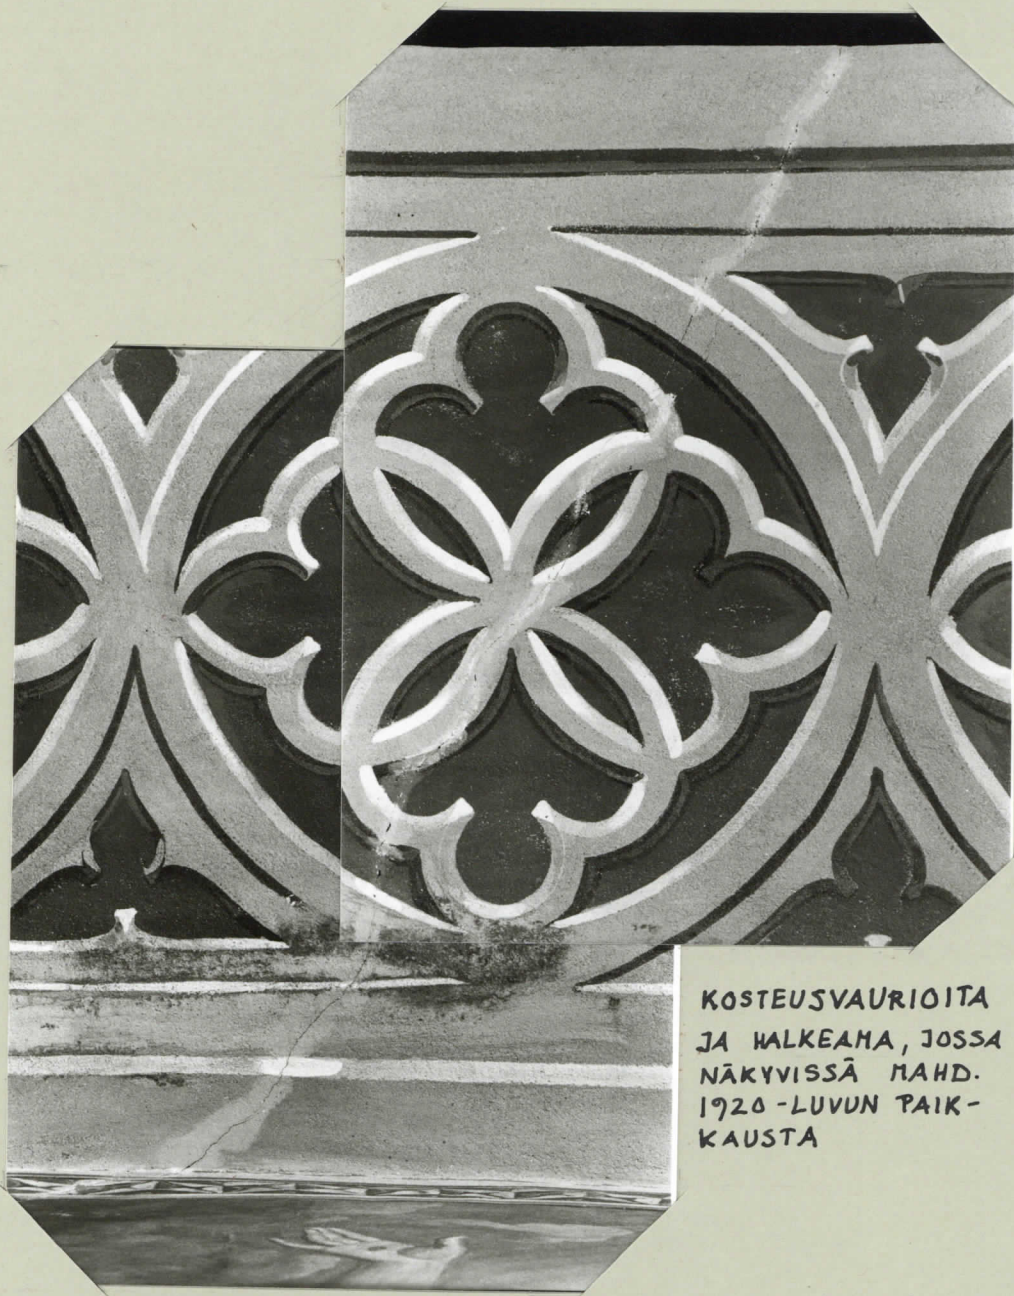
KOSTEUSVAURIOITA  
JA HALKEAMA, JOSSA  
NÄKYVISSÄ MAHD.  
1920-LUVUN PAIK-  
KAUSTA

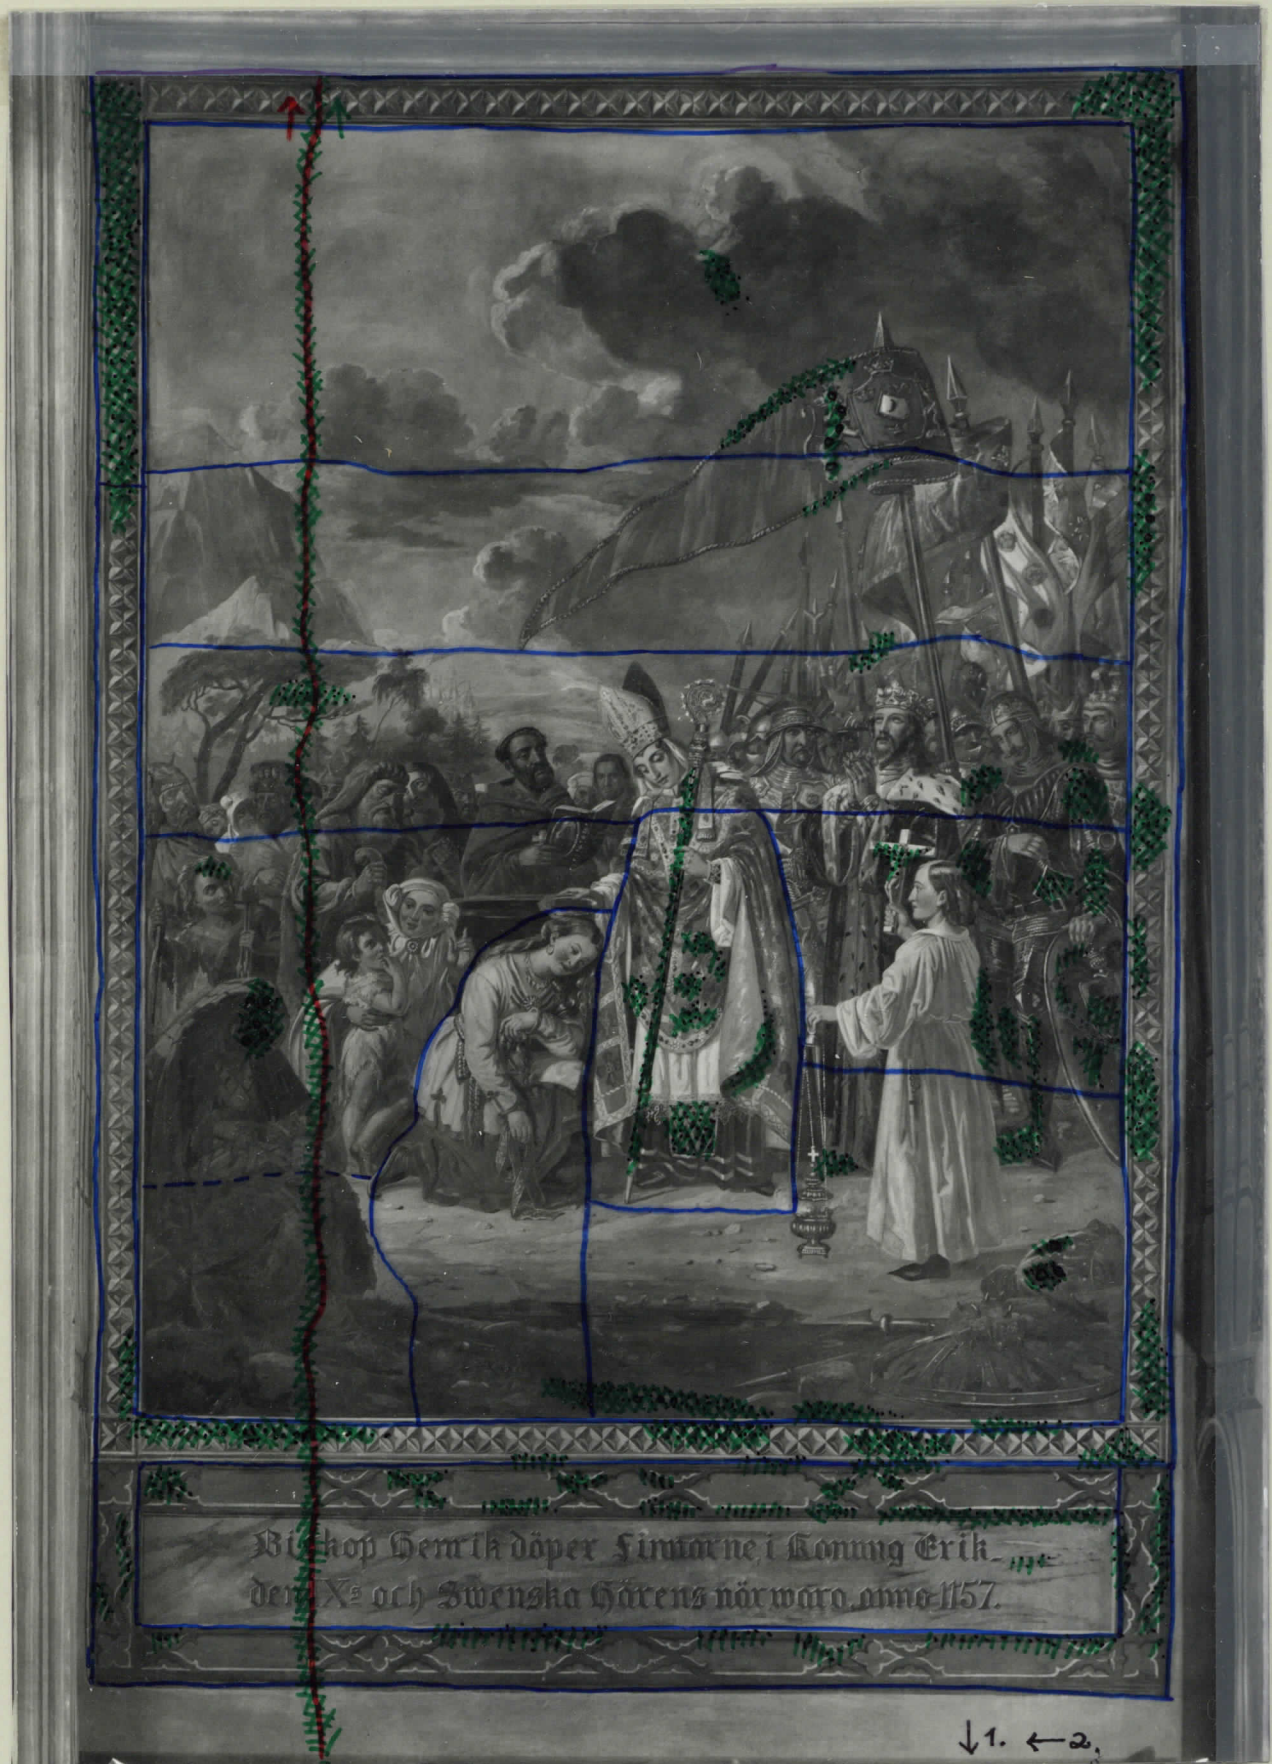
Suomalaisten  
kaste

- erittäin likainen
- värin hilseily melko vähäistä, alaosassa kuluneimmat alueet
- vasemmalla puolella rakenteellinen halkeama koko maalauksen pituudelta, hiushalkeamia ylä- ja alaosassa

1. FILMI = FRESKOSAUMAT

1. FILMI = HALKEAMA JA ENNEN KONSERV. MAALI HILSEILLYT  
0% — KUPLINUT

2. FILMI = KORJAUSMAALAUUS v. 1977

- puhdistus liinalla
- värin kiinnitys paraloidilla
- halkeaman injektointi ja täyttö
- korjausmaalaukset pigmenttivärein

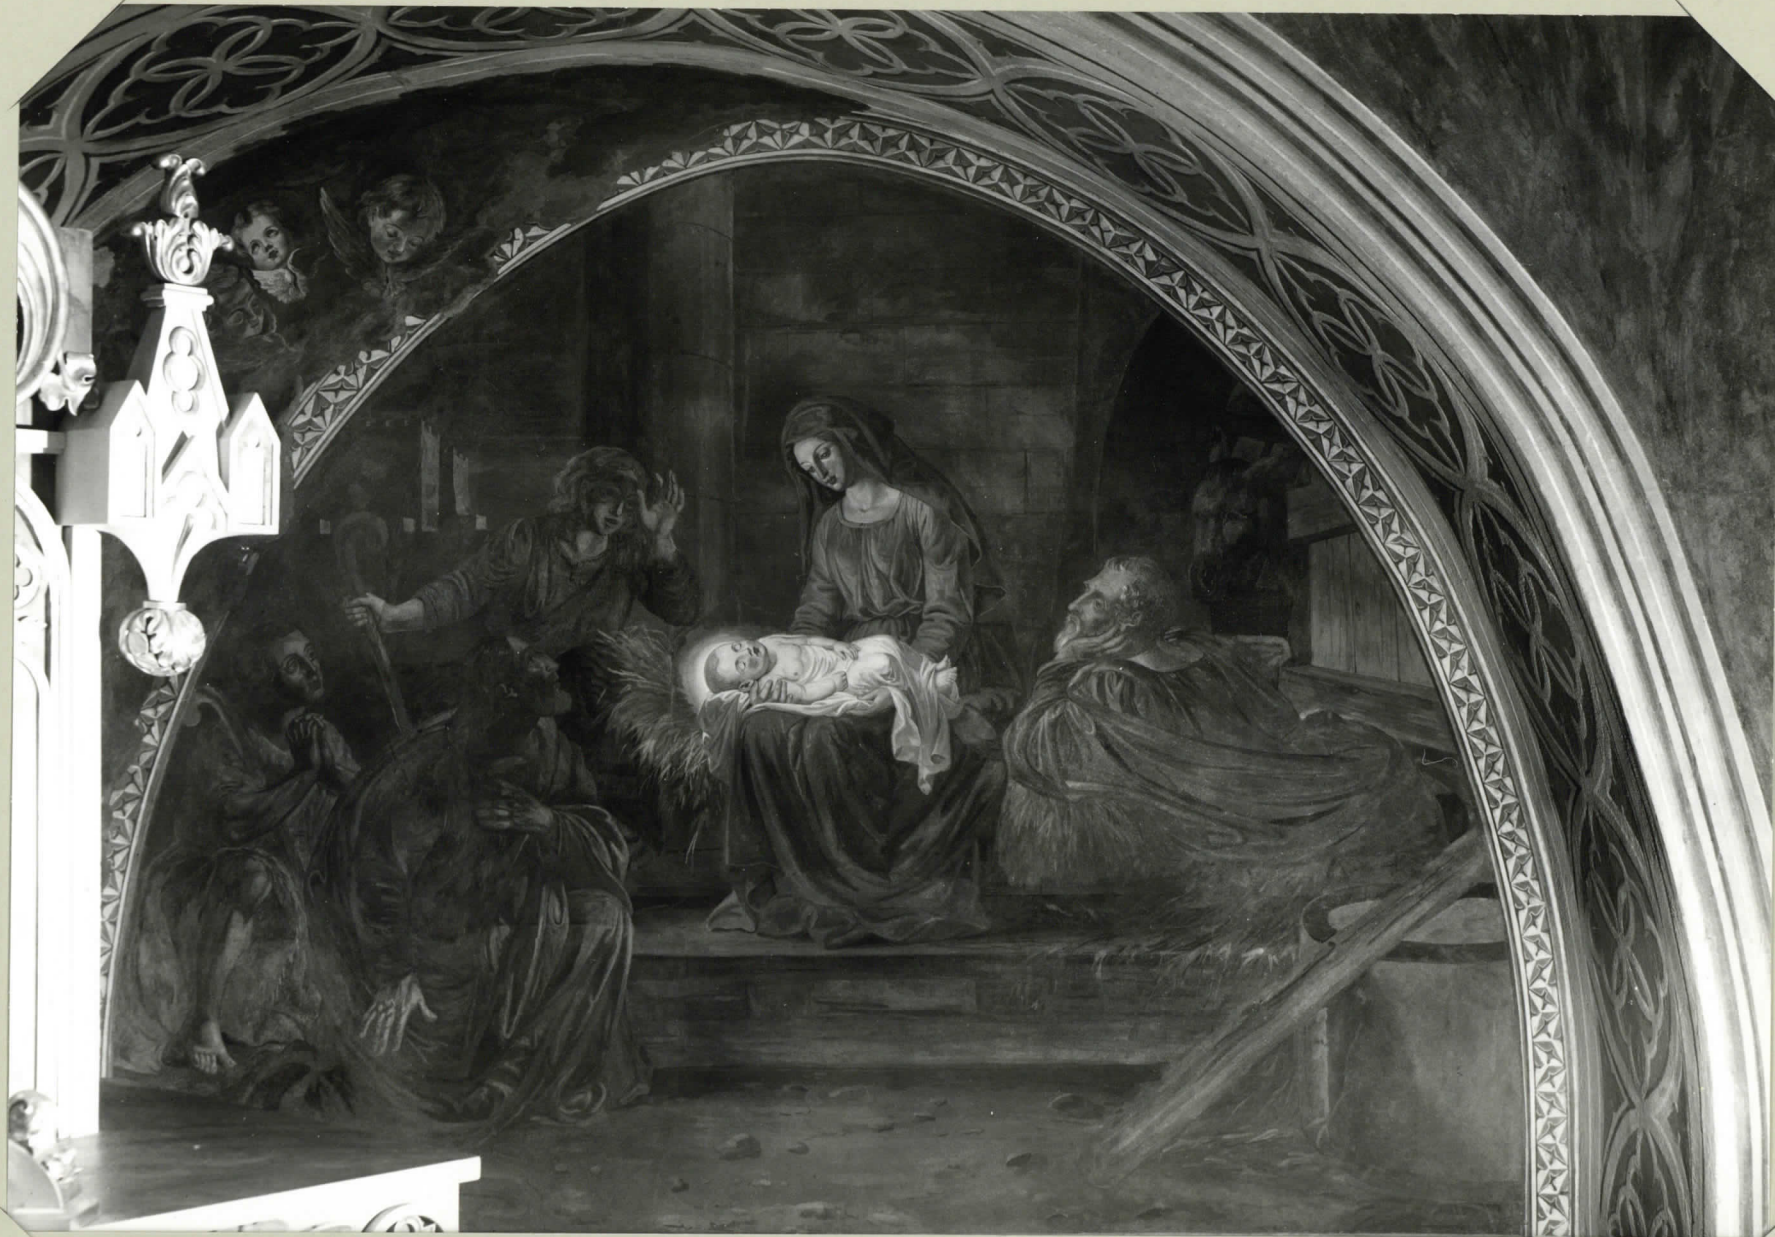
*Jeesuksen syntymä*

- fresko huonokuntoinen
- väri hilseillyt ja rapautunut koko freskon alueella, eniten alaosissa
- vasemmalla puolella syvä rakenteellinen halkeama ulottuen kaarivolvista lattian rajaan
- osittain korjattu aikaisemmin

1. FILMI = / FRESKOSÄMMA S HAIKKAMA

2. FILMI = # USIN KORJAUS MAALAUUS V. 1929

3. FILMI = ENNEN KONSERVATIIVIA ||| KOSTEUSJÄLKI

- puhdistus kumiliinalla
  - värien huomattava kirkastuminen
  - kokeilua myös puhdistusmassalla, ei toivottua tulosta
- vanhan värin kiinnittäminen paraloidilla käyttäen sähköruiskua
- halkeaman injektointi rasvaprässin avulla ja täyttö
  - kiinnitysmassaa 4-5l.
- värikorjaus pigmentein
