# *Pääkuoron konservointityö*

*Turun Tuomiokirkon pääkuori*

# Pääkuorin konservointi

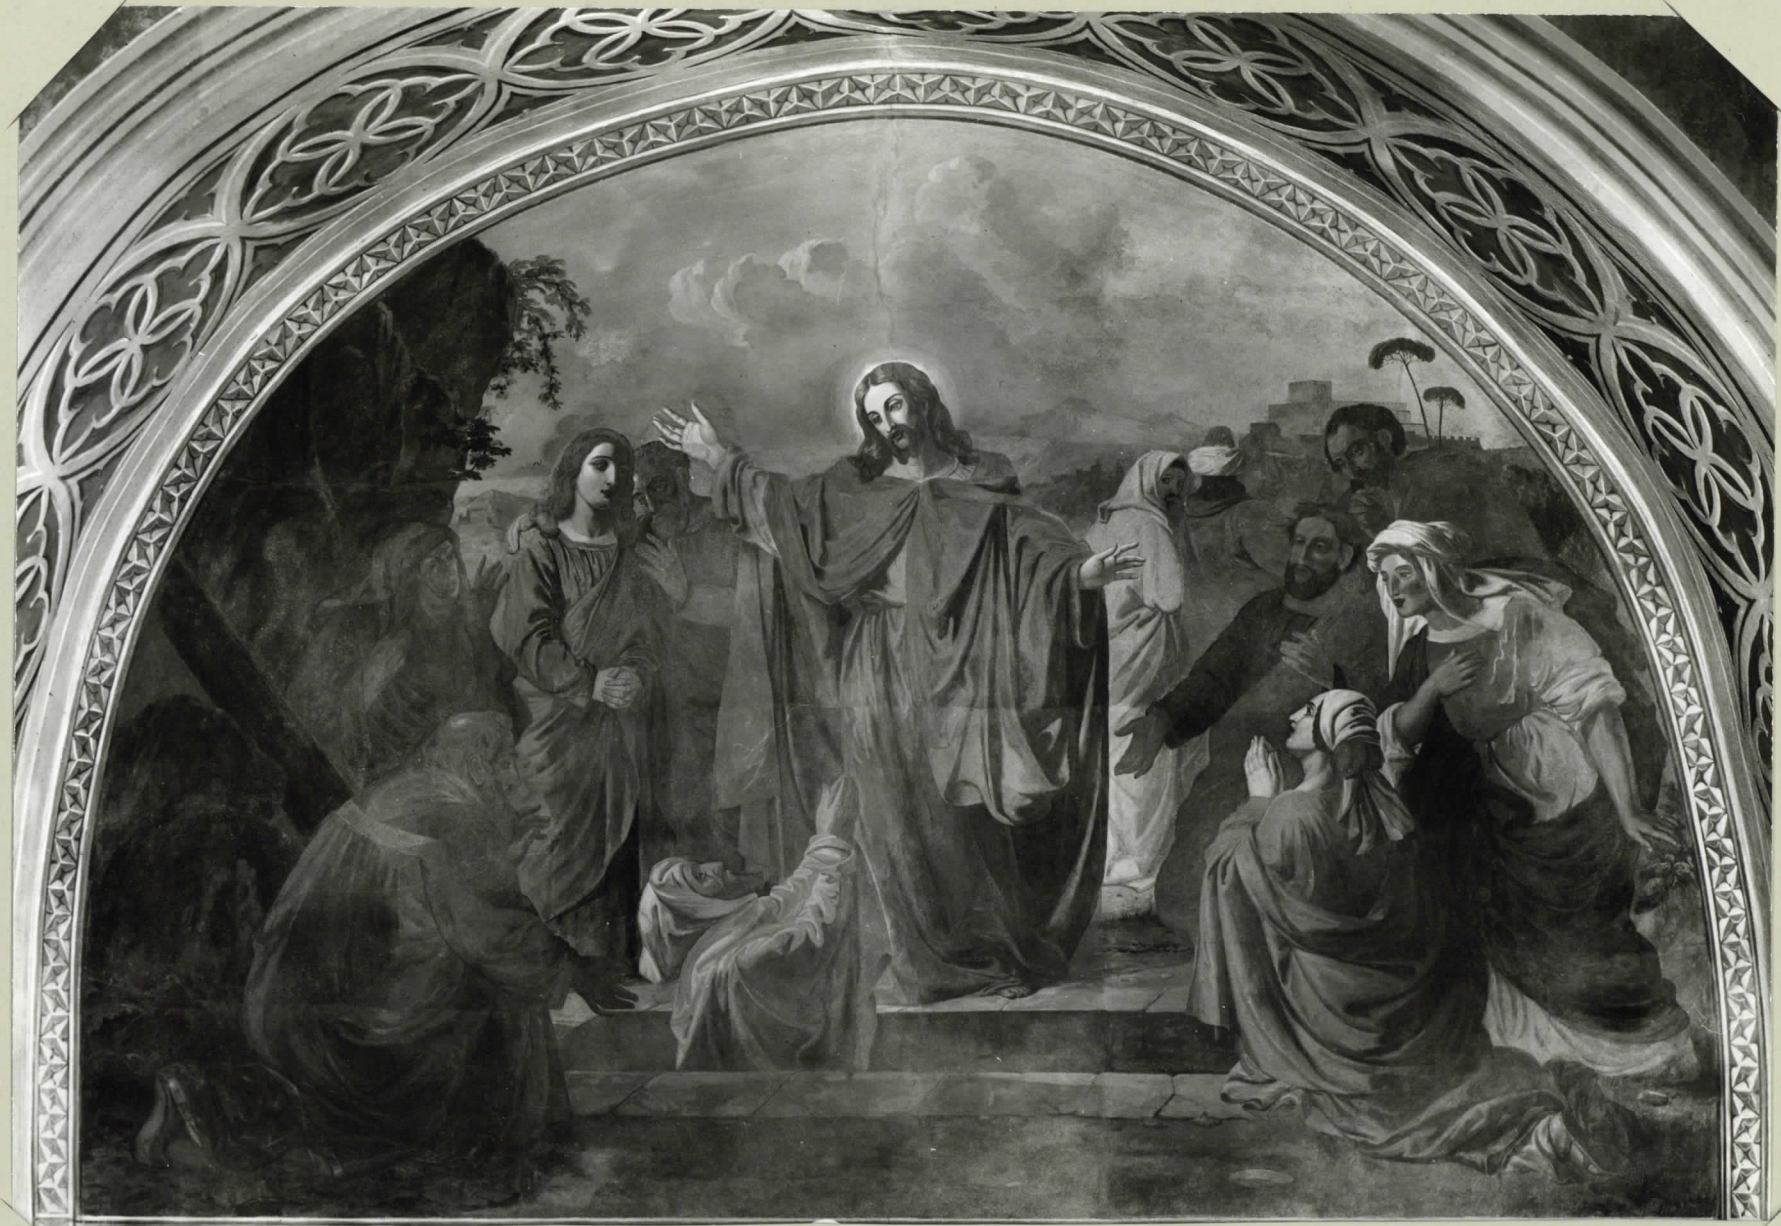
*Lasaruksen herättäminen*

- väri hankautunut freskon alaosissa, muualla hilseillyt runsaasti
- freskon keskellä ylhäältä kaariholvista ala-ornamenttiin ulottuva halkeama, jota korjattu mahdollisesti 1920-luvulla (häivyttämiseen käytetty öljyväriä), lisäksi pienempiä halkeamia freskon oikealla puolella
- keskihalkeaman oikean- ja vasemmanpuoleisen seinäpinnan tasero pari millimetriä
- muutamat kasvat uudelleenmaalattu

1. FILMI = FRESKOSAUNHAT } HÄLKEAMAT

2. FILMI = ❖ USIN KORBASUSHAAVAUS V. 1999

3. FILMI = ENNEN KONSERVOINTIA  
XX - RAKUTUNUT

- puhdistus kumiliinalla
- värin kiinnittäminen paraloidilla
- halkeamien injektointi ja täyttö
  - kiinnitysmassaa 3-4l.
- värikorjaus pigmenttivärein

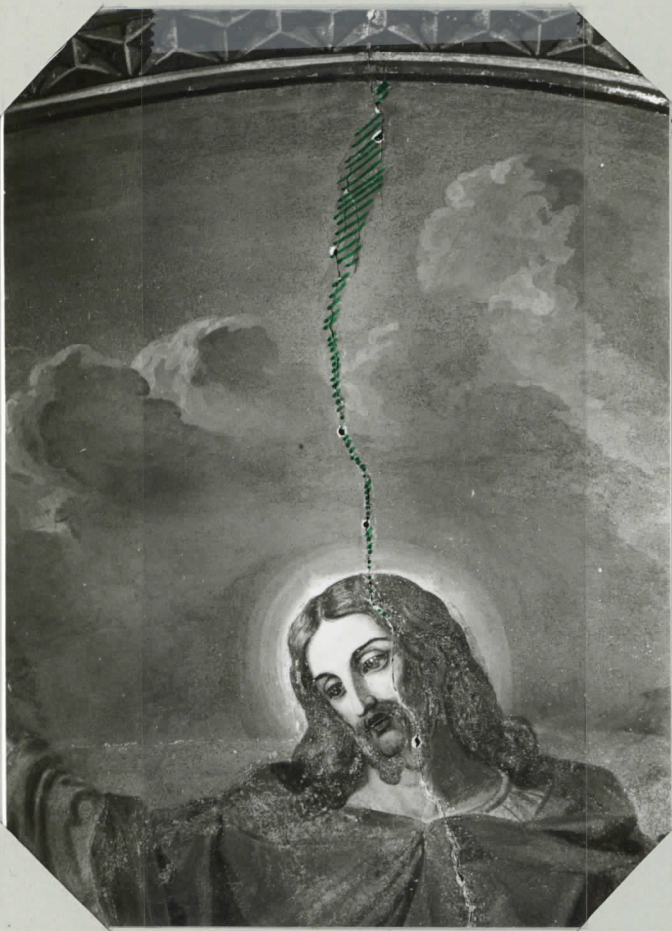
HALKEAMAN VANHAA KORJAUSTA

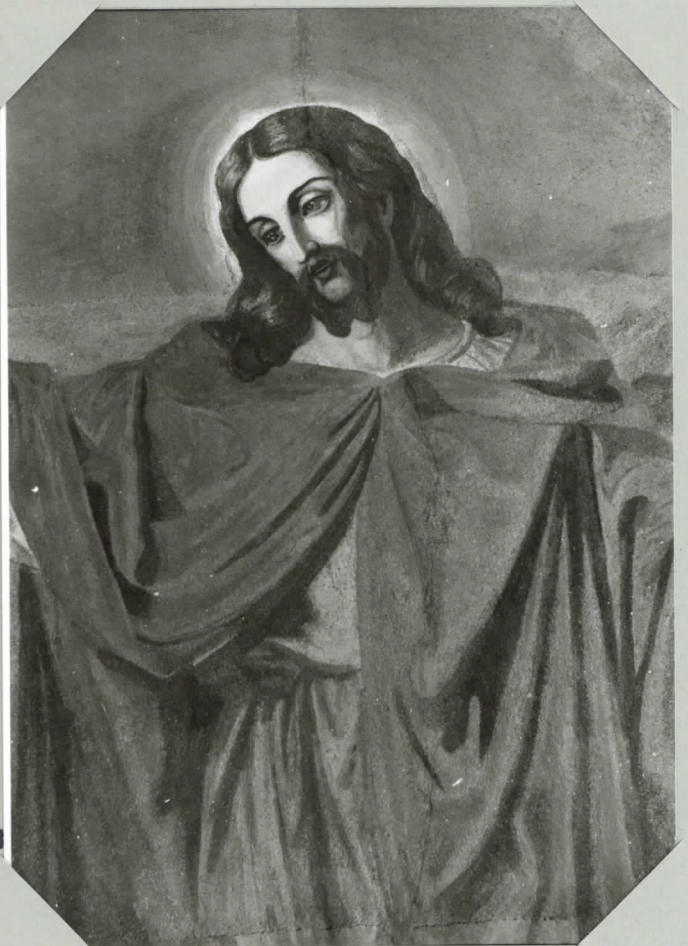
HALKEAMAAN TORATTUJA  
INJEKTOINTIREIKIÄ

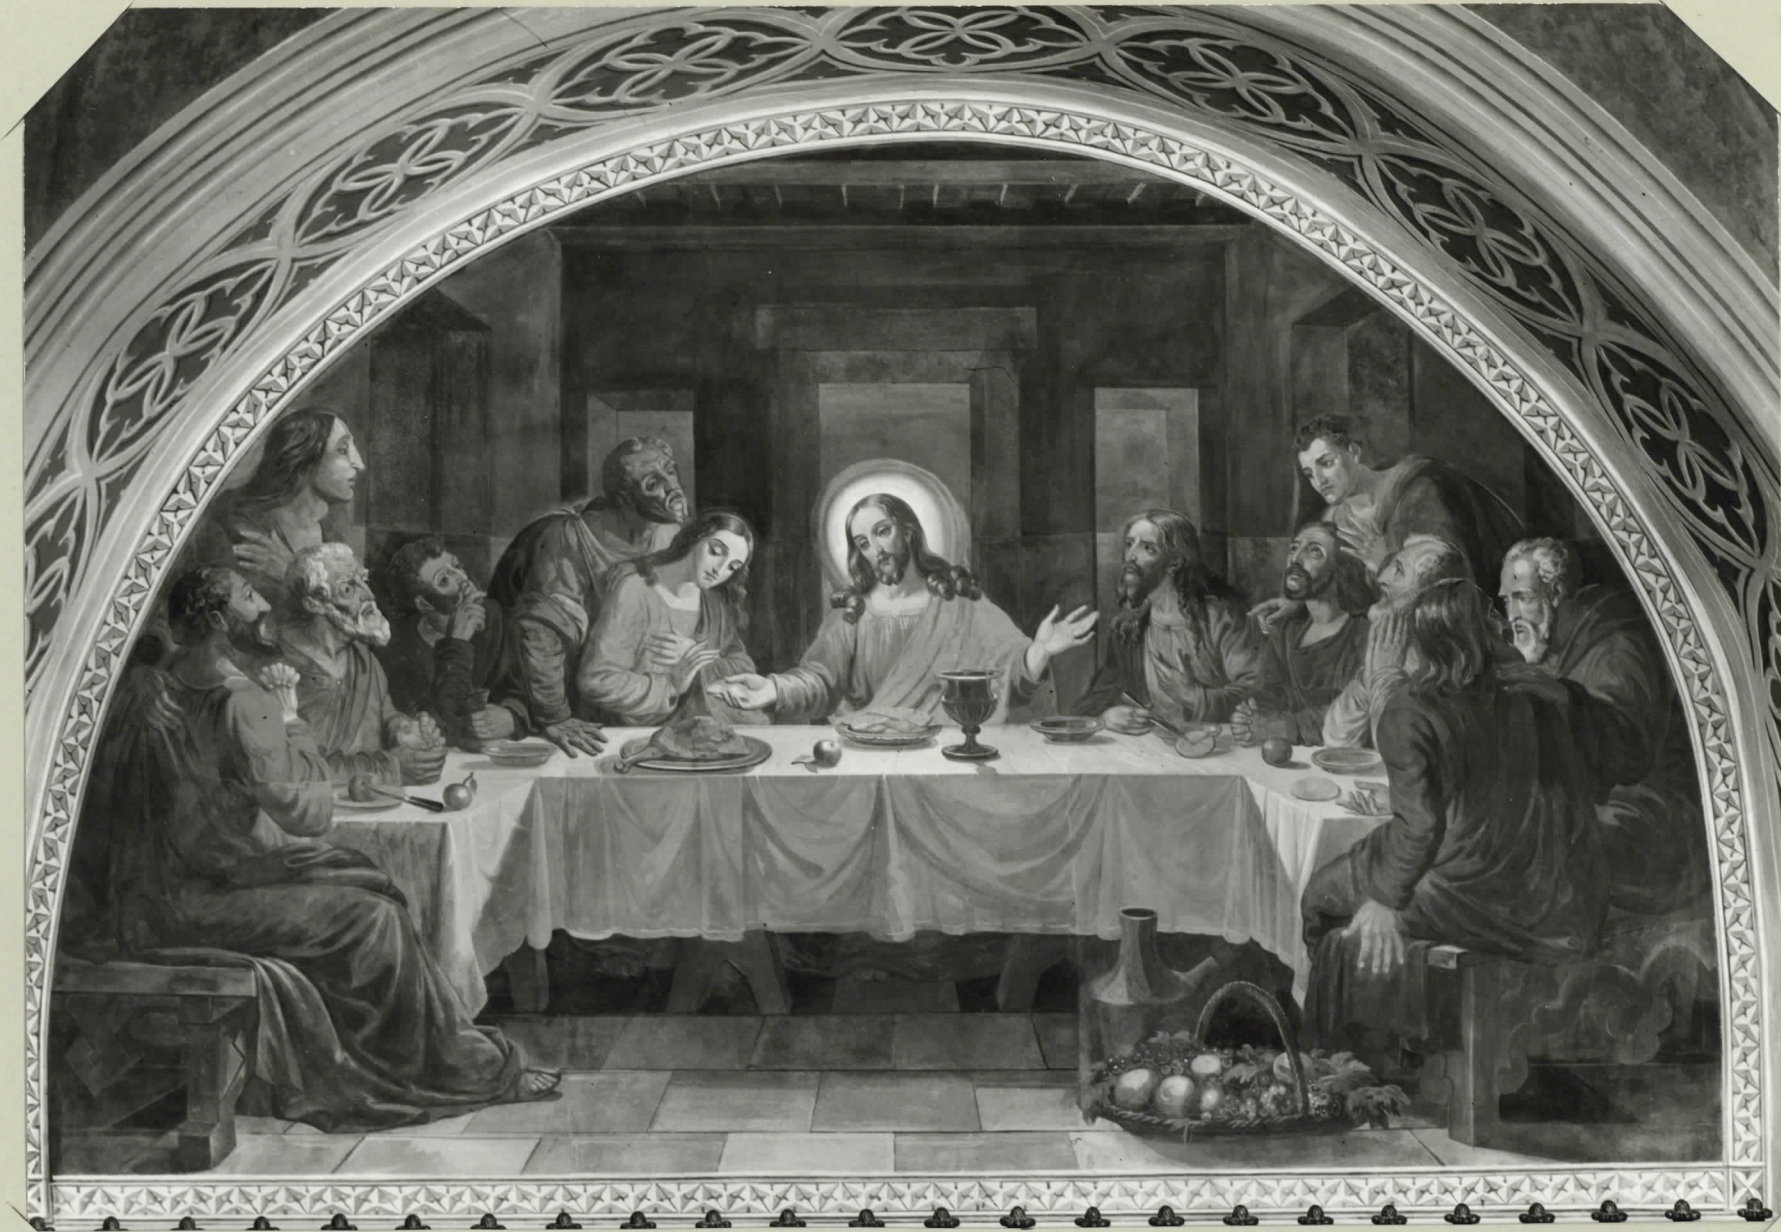
*Ehtoollisen asettaminen*

- väri hilseillyt ja rapautunut vähän
- vasemmalla puolella haaroittunut halkeama
- mahdollisesti korjattu osittain 1920-luvulla

1. FILMI = freskosuomat } HAKEAMAT

2. FILMI = uusia esitysmaalaus v. 1999

3. FILMI = EUNEN KONSERVONITTA

- puhdistus kumiliinalla
- värin kiinnittäminen paraloidilla
- halkeamien injektointi ja täyttö
  - kiinnitysmassaa vähäinen määrä
- värikorjaus pigmenttivärein

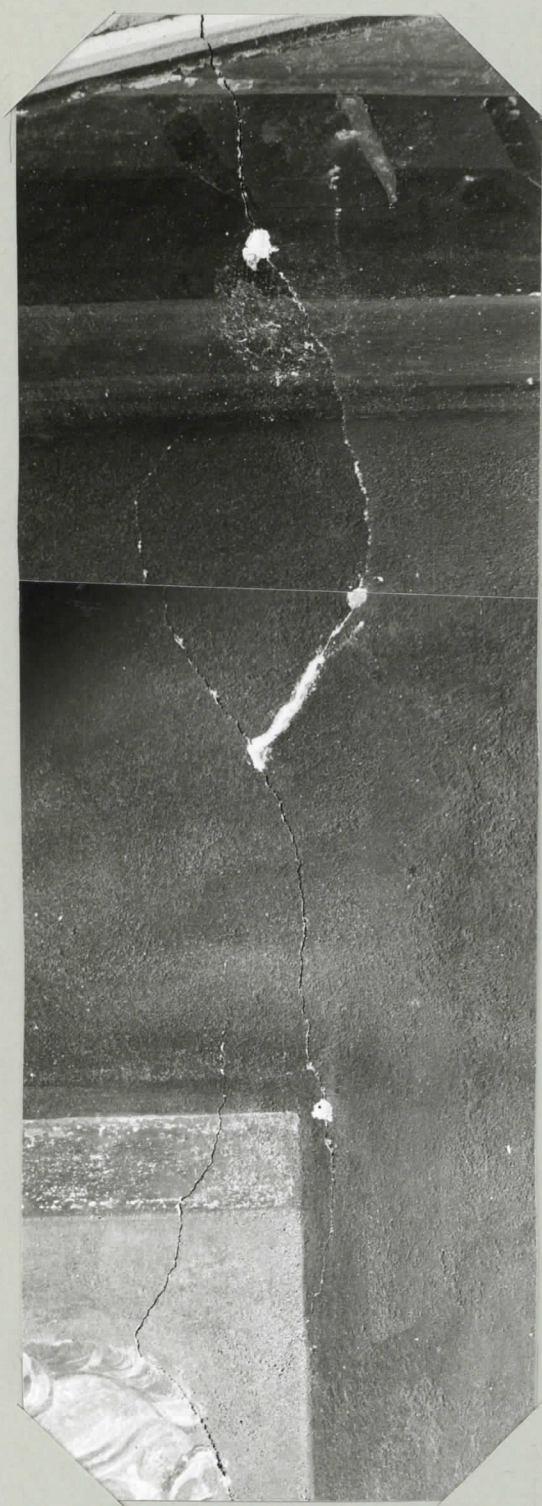
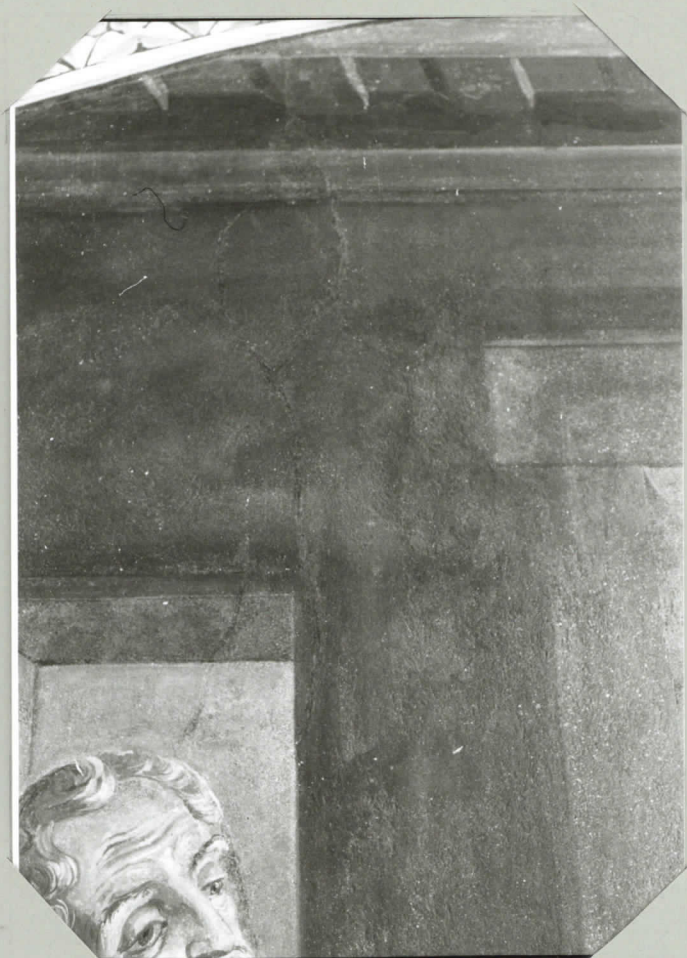
VAS. INJEKTOITU HALKEAMA  
OIK. SAHA HÄIVYTETTYNÄ

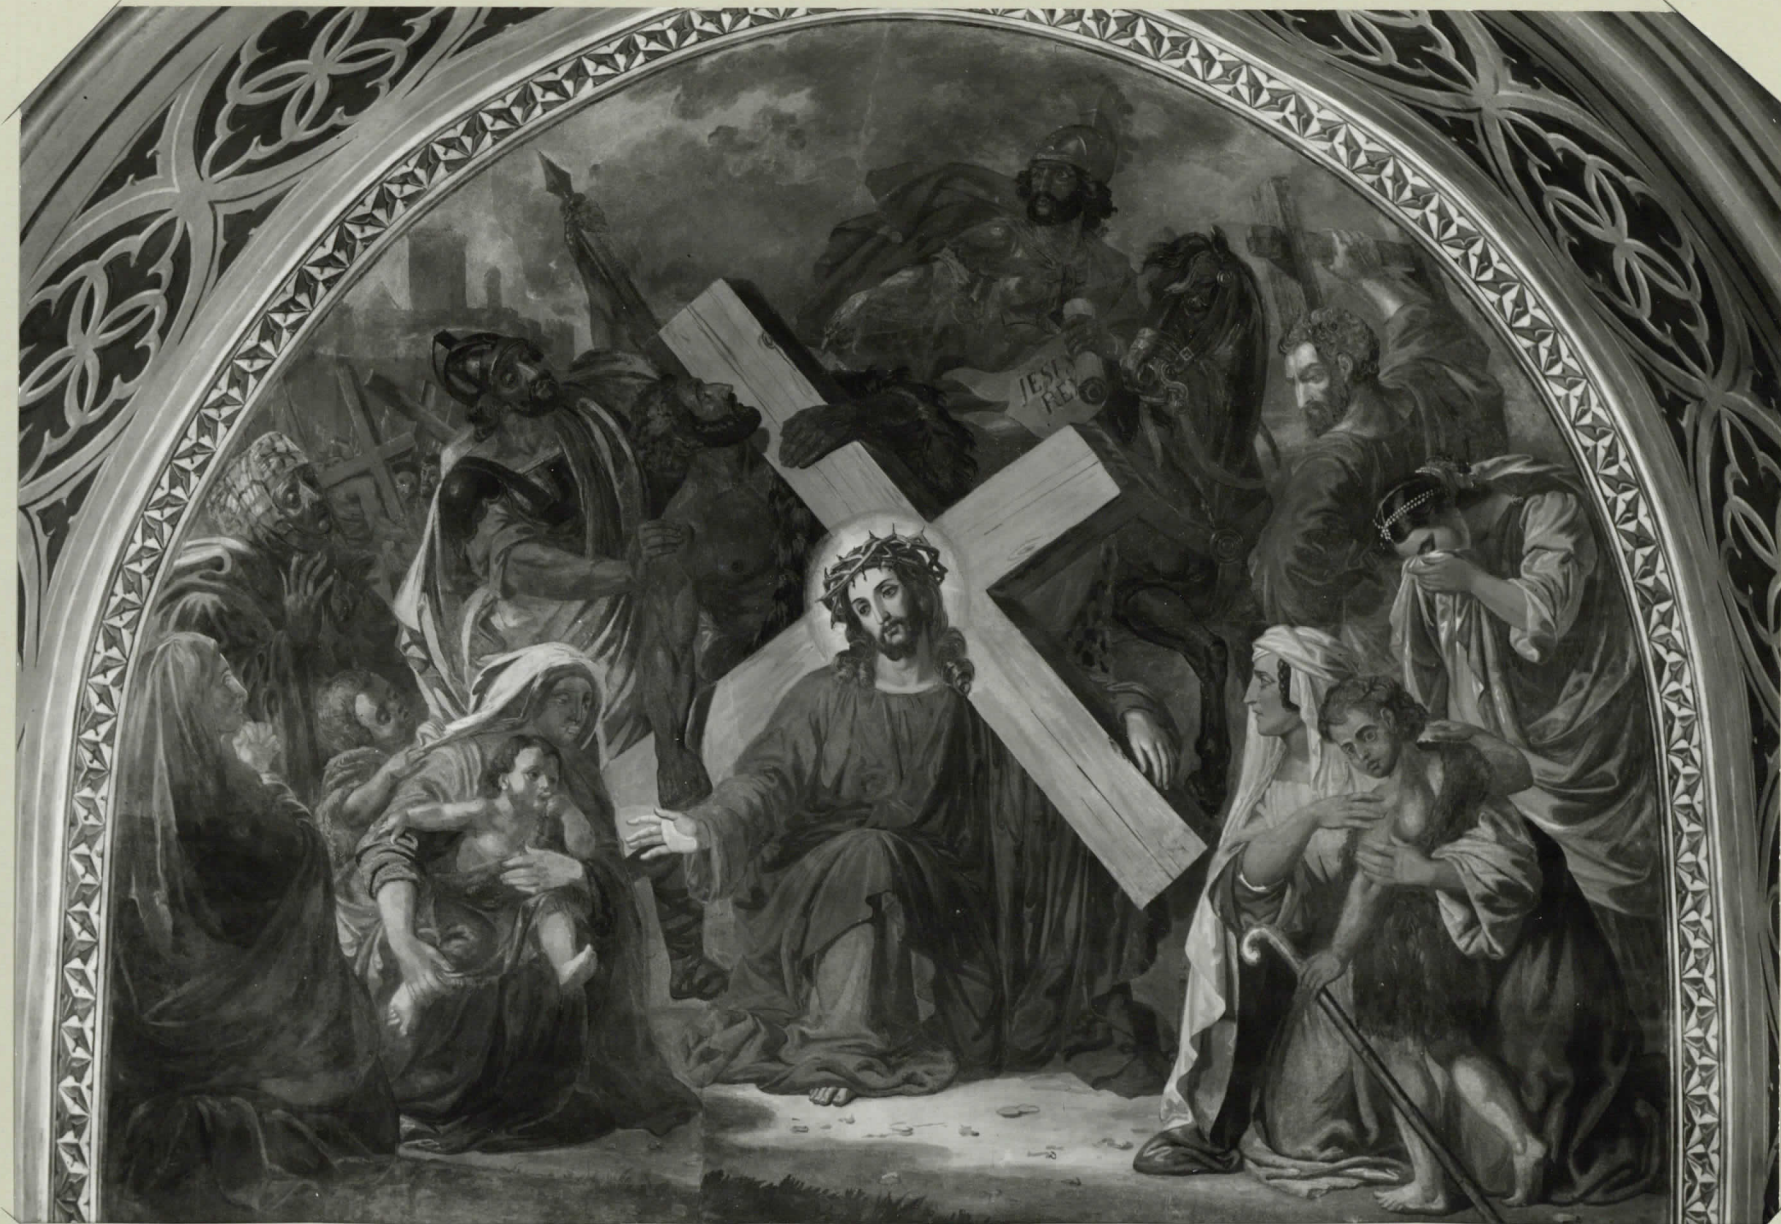
*Malka Golgalalle*

- väri kulunut koko freskon alueella, eniten rapautumista vasemmalla puolella
- harjauksesta johtuvia (?) naarmuja Jeesuksen viitassa
- mahdollisesti korjattu paikoitellen 1920-luvulla
- halkeamia vasemmalla

1. FILMI = / FRESKOKUVA S HAKEAMA

2. FILMI = # USIN KORJAUSHAKA LAUS V. 1978

3. FILMI = ENNEN KORJAVOINTIA

x x MAALI RAPOUTUNUT  
o o o - II - HILSEILLYT  
o o o - II - KUPPINUT

- puhdistus kumiliinalla
- irtonaisen värin kiinnittäminen paraloidilla
- halkeamien injektointi ja täyttö
- värikorjaus pigmenttivärein

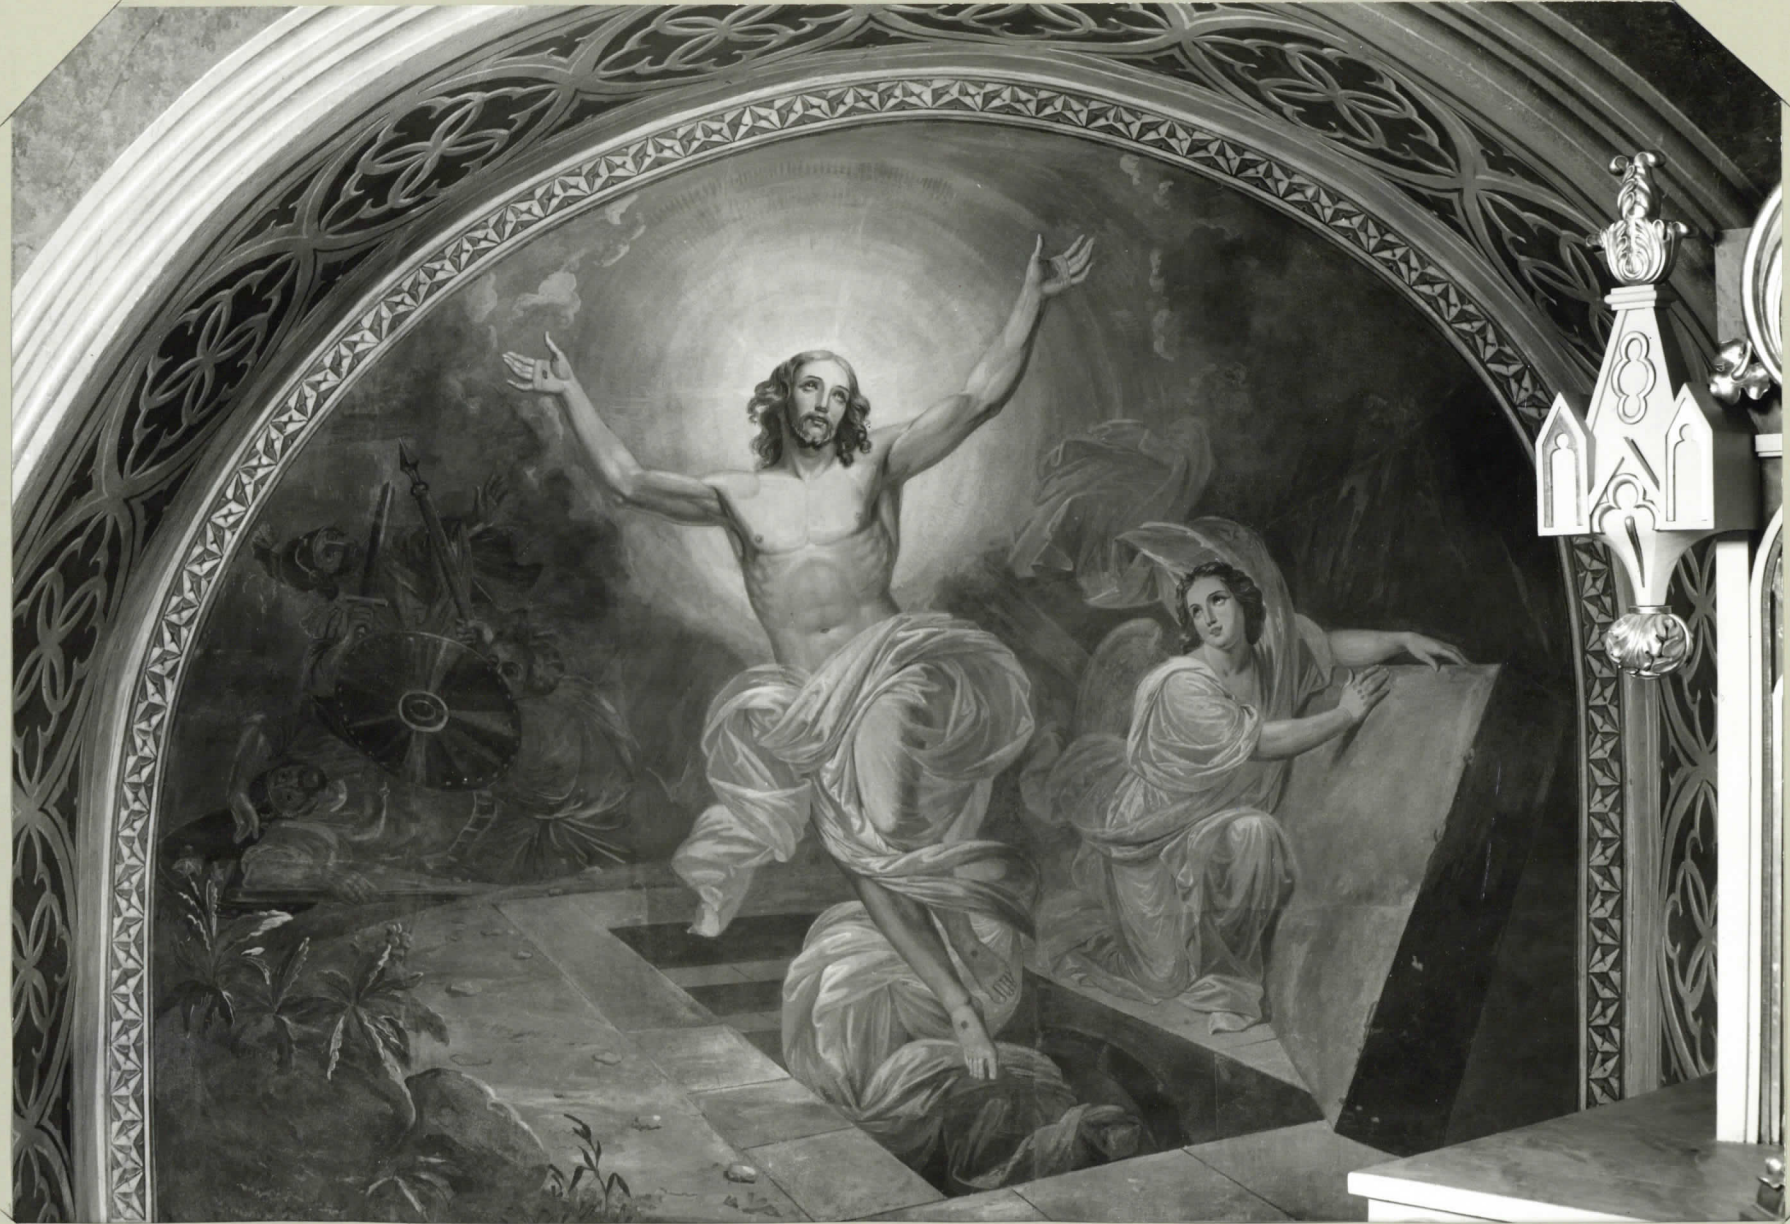
*Glösnousemus*

- freskon vasemmalla puolella ylhäältä alas ulottuva syvä halkeama sekä Jeesuksen yläpuolella pienempiä halkeamia
- värin hilseilemistä enemmän vasemmalla puolella ja keskellä alhaalla, muu osa melko hyväkuntoinen
- freskoa korjattu mahd. 1920-luvulla

- 1. FILMI = / FRECKOSKUMA S HAIKEAMA
- 2. FILMI = # USIN KOEAMOSMAALAUUS V.1979
- 3. FILMI = ENINEN KONSERVUOINTI
- ✕ MAALI BAPPUUNUT
- — HILSEILLYT
- 0g — KUPPINUT

- /// KOSTEUSJÄLKI
- # UDELEEN
- # MAALATTU

- puhdistus kumiliinalla
- värin kiinnitys paraloidilla
- suurimman halkeaman injektointi rasvaprässin avulla
  - kiinnitysmassaa lähes 15 l
- halkeamien täyttö
- värikorjaus pigmentein

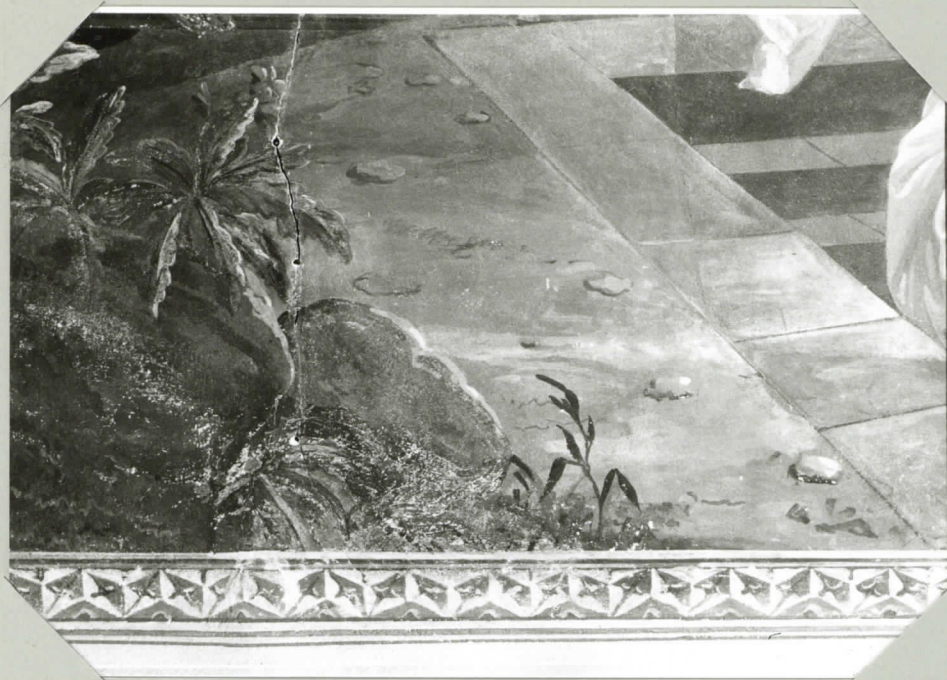
ENNEN KONSERVointIA

♦ HALKEAMASSA  
PORAUSREIKIÄ

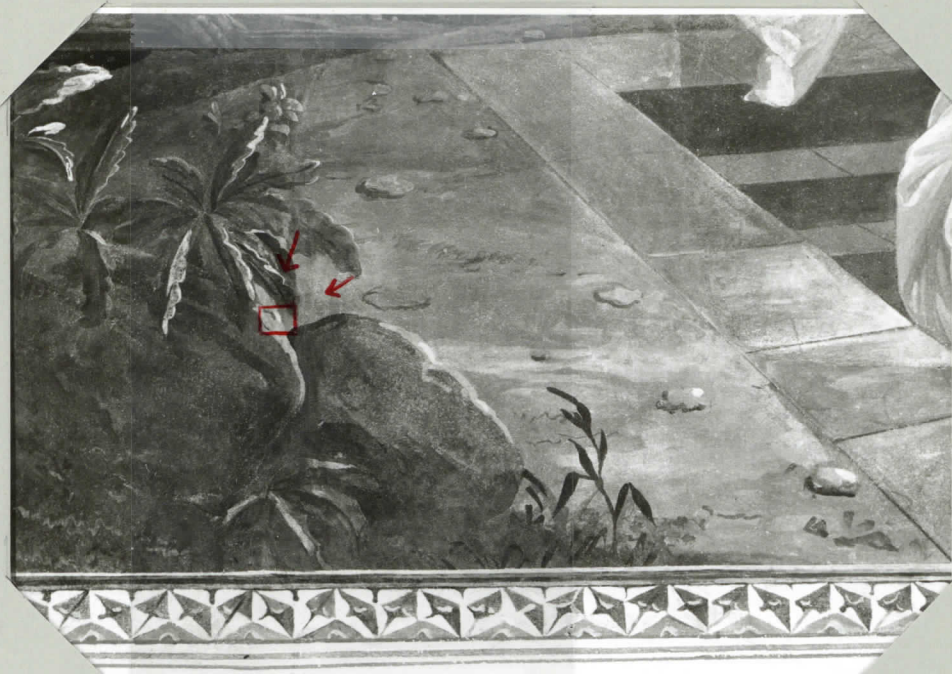
KONSERVoinnin  
JÄLKEEN
