Salien pylväiden alaosien korjaustyön dokumentointi 2010

UKRI OY

HELSINGIN YLIOPISTO  
KANSALLISKIRJASTO

Salien pylväiden alaosien korjaustyön dokumentointi 08.04.2010

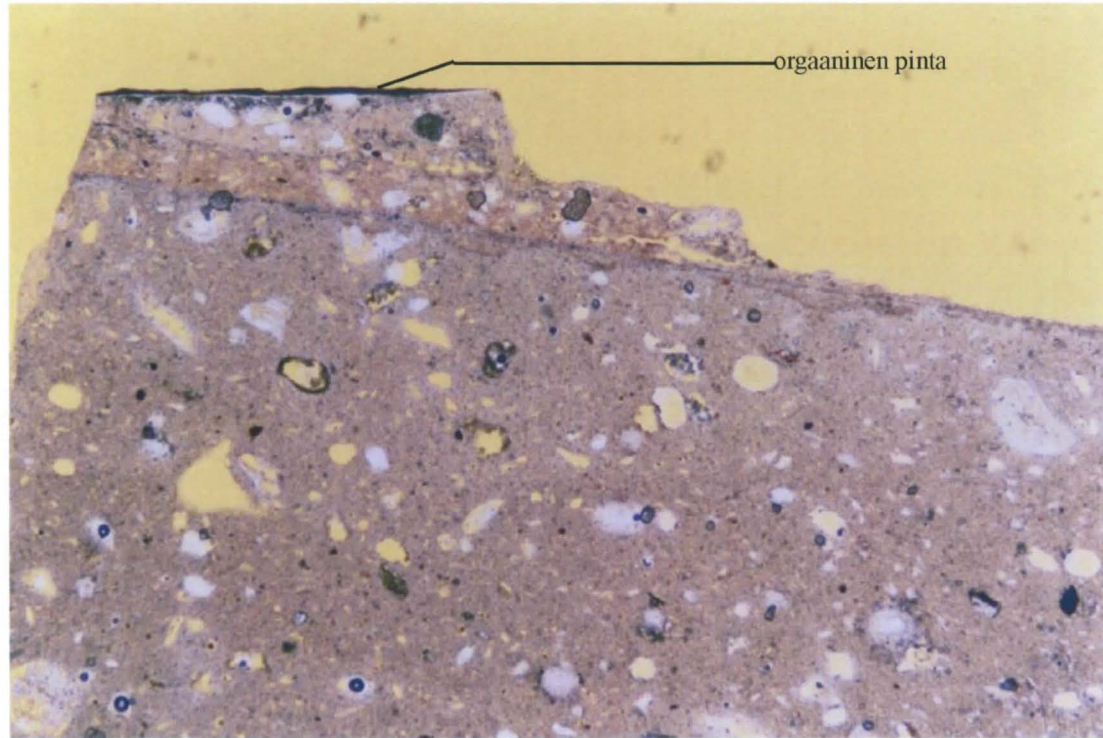
Lehtisalin pylväs no 26. Kuvan yläreunassa on kipsimarmorinlaastin uloin pinta, eli orgaaninen pinnoite (vaha?). Sen alla on kaksi kerrosta kipsimarmoria ja loput laastista on pylvään varsinainen kipsimarmorilaasti. Huokokset ovat kuvassa keltaisia. Kvartsifilleri on valkoista. Osa pienistä tummista täplistä ovat pigmenttejä. kipsimarmorimassa on kuvassa ruskehtavaa. Suurennos 4x nikolit II. Kuva vastaa noin 7 mm<sup>2</sup> näytteen pinnasta.

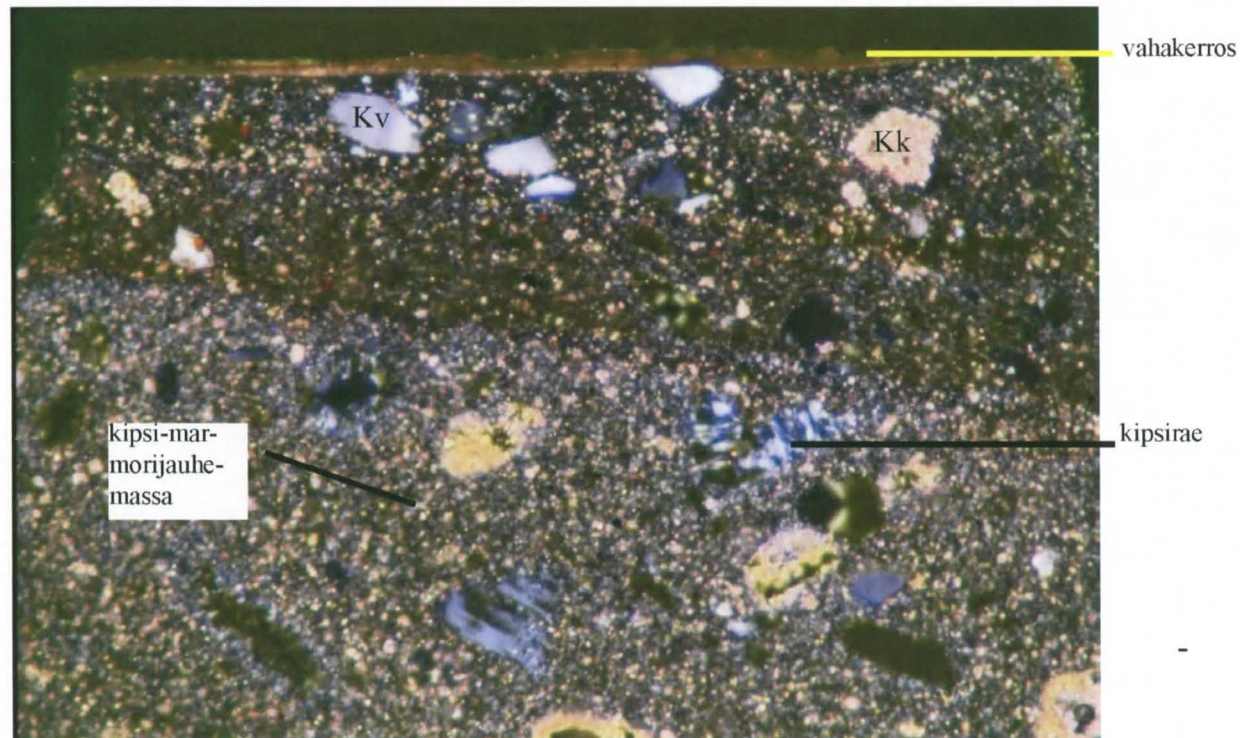
Suurennos ed. kuvasta ja kuvattu nikolit X. Tässä kipsimuodostelmat erottuvat paremmin, samoin kvartsirakeet (Kv). Kalkkikivirakeet (Kk) ja marmorijauhe on keltainen kipsimassan seassa. Huokokset ovat kuvassa mustat. Suurennos 4x nikolit X. Kuva vastaa noin 1,2 mm<sup>2</sup> näytteen pinnasta.
