**HELSINKI, KULOSAARI, BRÄNDÖ
SEGLAREN SATAMA**

**HISTORIALLISEN AJAN, 1700-LUVUN LOPUN - 1800-
LUVUN ALUN, HYLYN TUTKIMUSKERTOMUS 1952**

Pentti Helpiö ja Jouko Sere/Helsingin kaupunginmuseo 1952

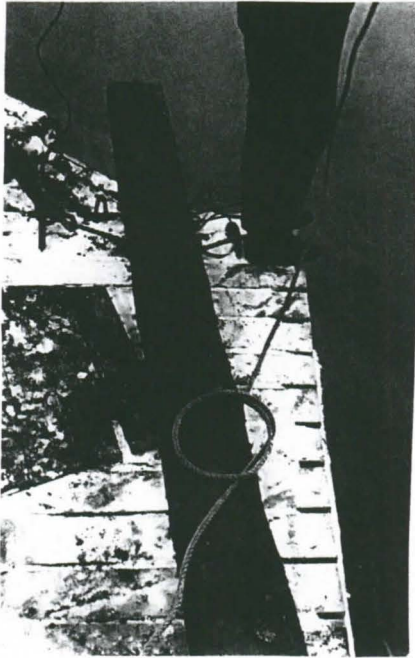
KUVA 1

- " " 2. N. 3 m. mittainen pätkä tammilankkua. Ei voitu määrätä mihin rakenneosaan tämä on kuulunut. Näkyy valokuvassa n:o 1.
- " " 3. Paksu tamminen tukki. Paikka aluksessa epävarma.

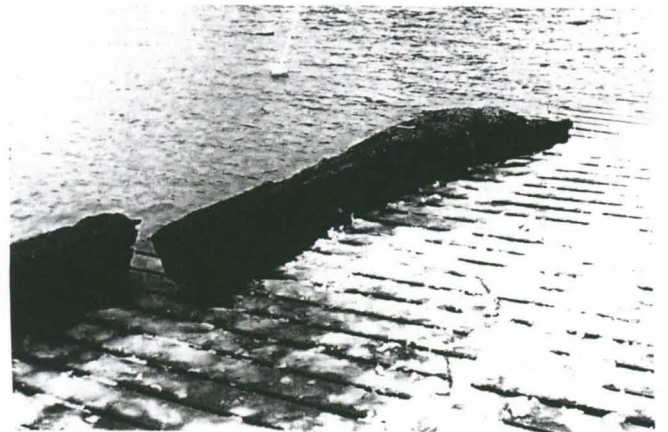
KUVA 2

- " " 4. Kaari laivan oikean kyljen keulapuolella. Aine tammea. Ks. piirros n:o 2 sekä valokuva n:o 2.
- " " 5. Tamminen kaari keulapuolelta oikealta kyljeltä kuten edellisenkin. Piirros n:o 3 ja valokuva n:o 3.

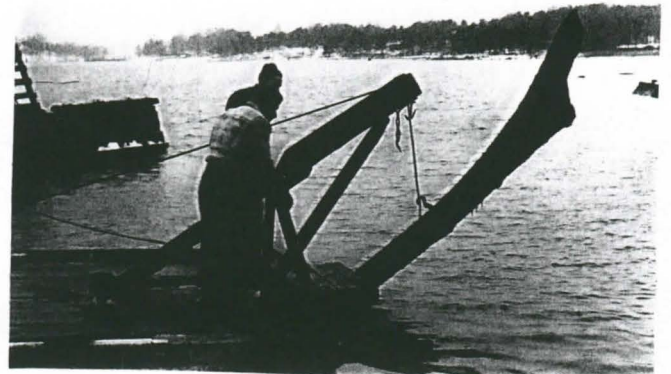
KUVA 4

- " " 6. Kaari kuten edellisekin. Piirros n:o 4, valokuvat 4, 5, 6.
- " " 7. Tamminen pohjatukki aluksen peräosasta. Piirros n:o 5, valokuvat 7 ja 8. Laidoitus litetty tähän samoin kuin edellä luoteltuihin kaariinkin puunauloilla. Kiristys on suoritettu lyömällä kiila naulan halkaistuun päähän.

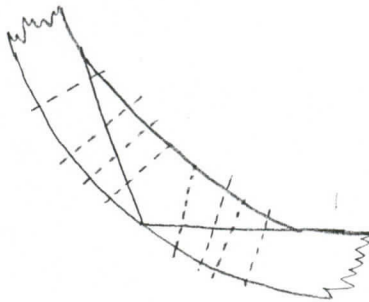
2. Sukeltajan kesällä -52 nostamassa osassa oleva viereisen piirroksen mukainen kaariliitos, jota on alettu käyttää 1600-luvun loppupuolella.

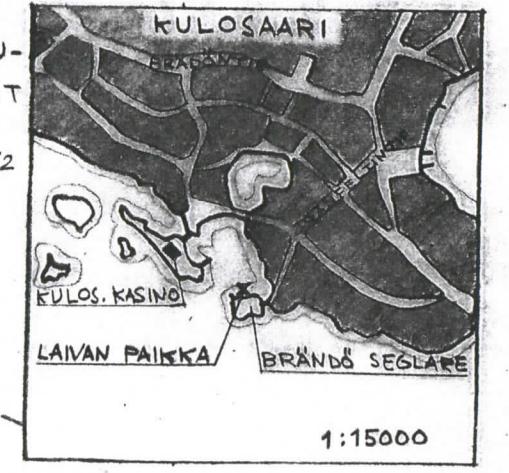
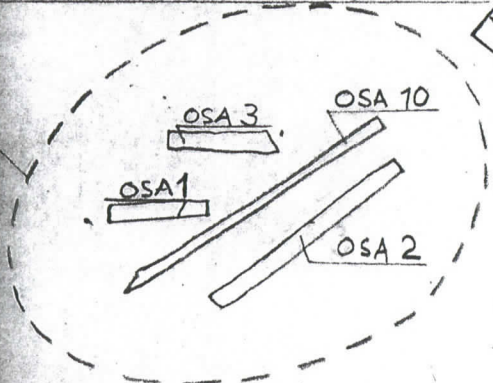
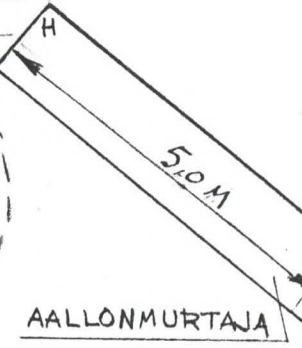
PIIRROS 1
ALUKSEN SIJAINTI

Kaikkien osien sijainti selviää piirroksista n:o 1. Ainoastaan tärkeimmistä osista on tehty mittaluonnokset, piirrokset 2-7.

KARTTAAN MERKITY NOSTETTUJEN OSIEN PAIKAT

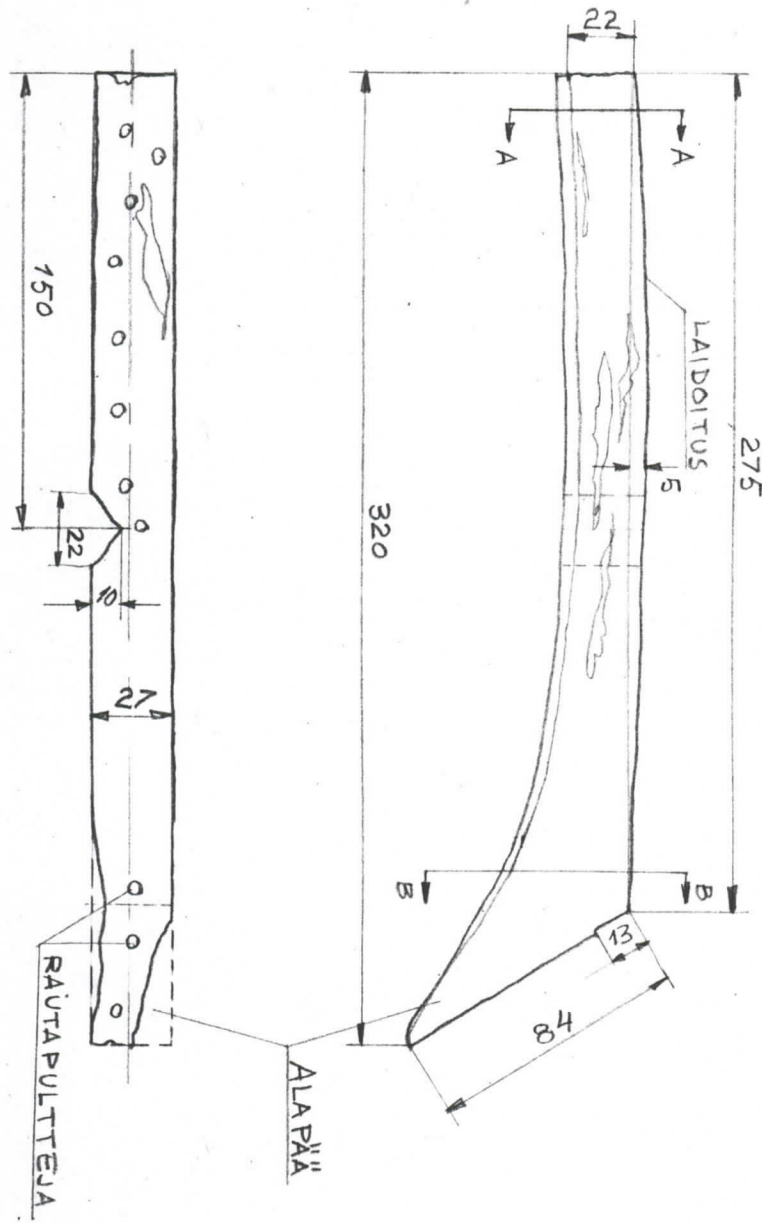
PIIRROS 2

Tällöin on mahdollisestialuksen yläosia myöhemmin irroitettu ja korjattu pois. Tähän viittaa se, että kaaret 4 ja 5 ovat yläpäästään suoraan poikki, joten kyseessä ei voi olla murtuma eikä jatkoskohta, vaan on kaaret luultavasti sahattu. Myös peräosasta löydetyt oikean puolen kaaret (mm. osat 8 ja 13) näyttävät katkaistuilta.

OSA 4 KAARI

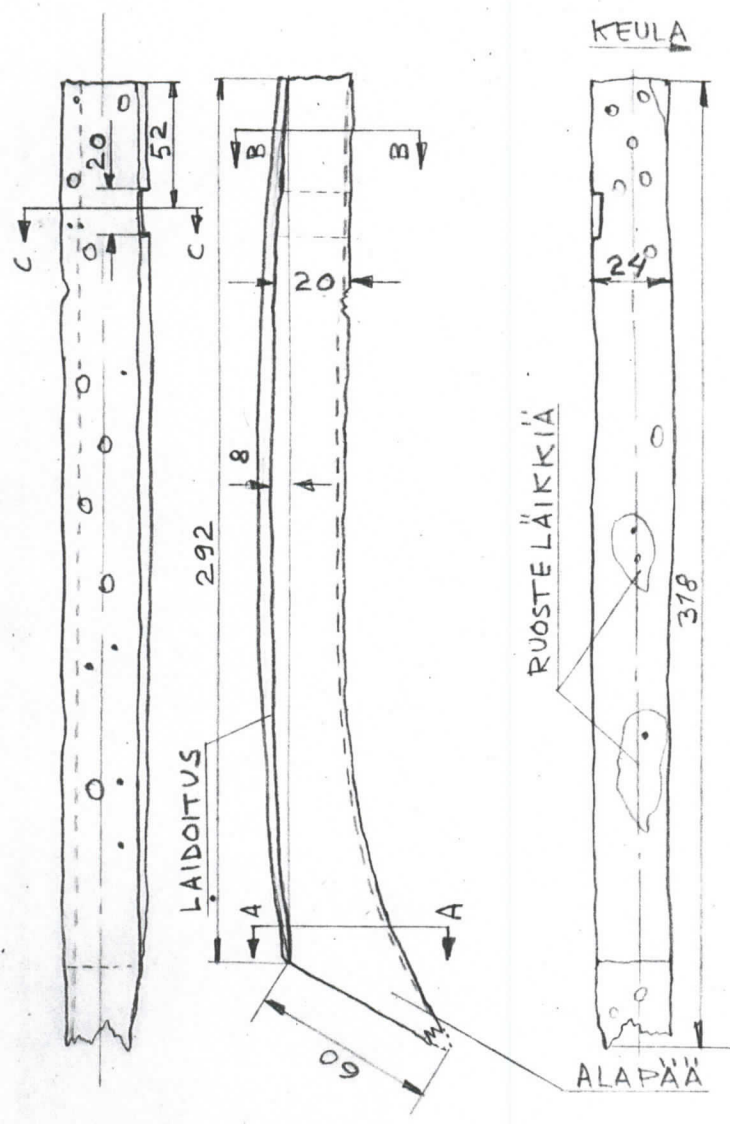
PIIRROS 4

OSA 6 KAARI

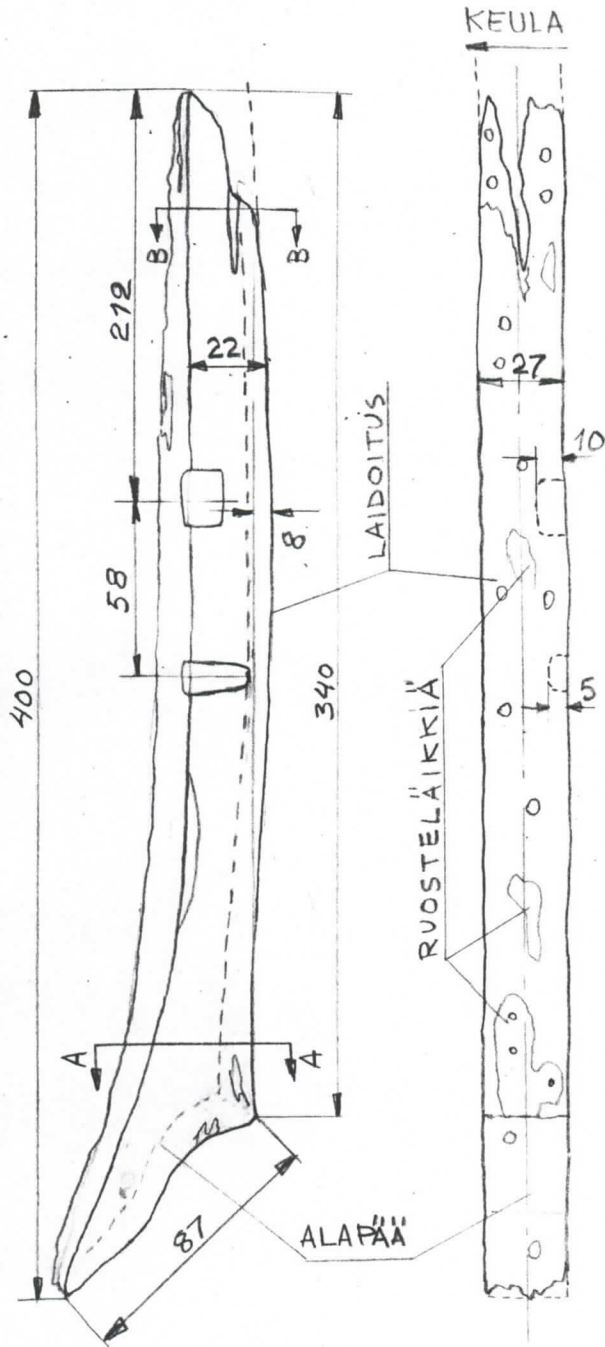
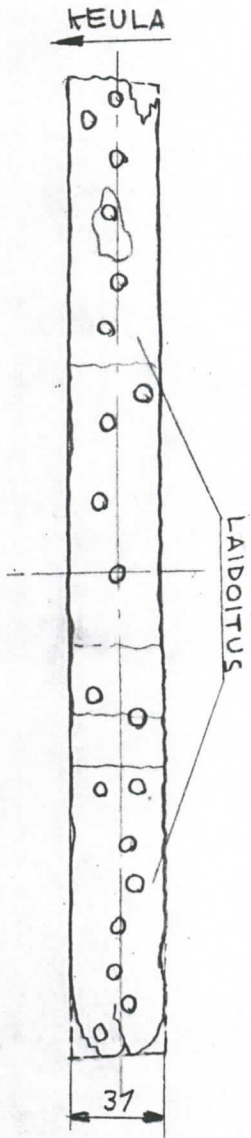
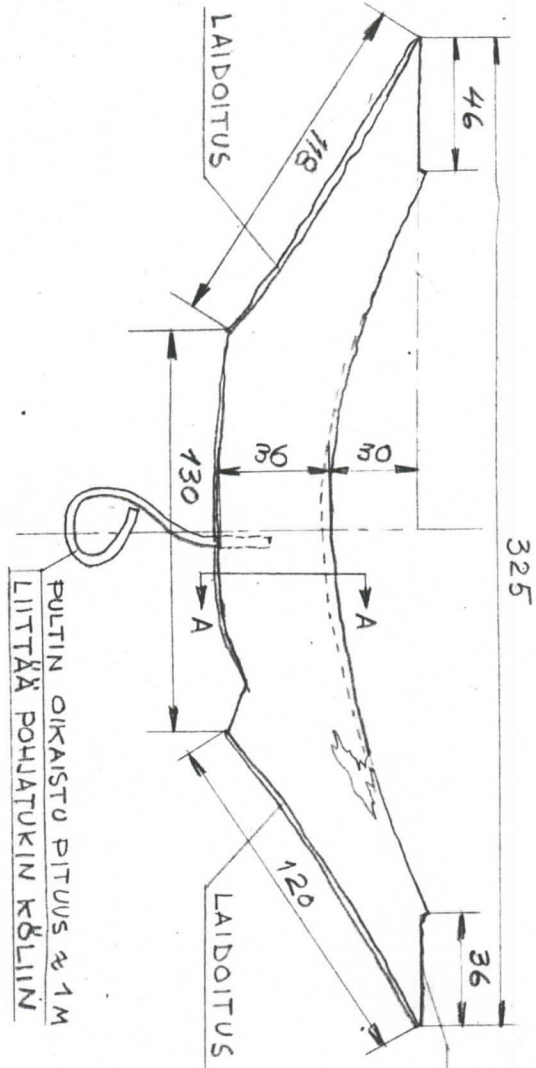
PIIRROS 5

PULTIN OIKAISTU PITUUS 2 1M
LIITTÄÄ POHJATUKKIN KÖLLIIN

OSA 7 - POHJATUKKI

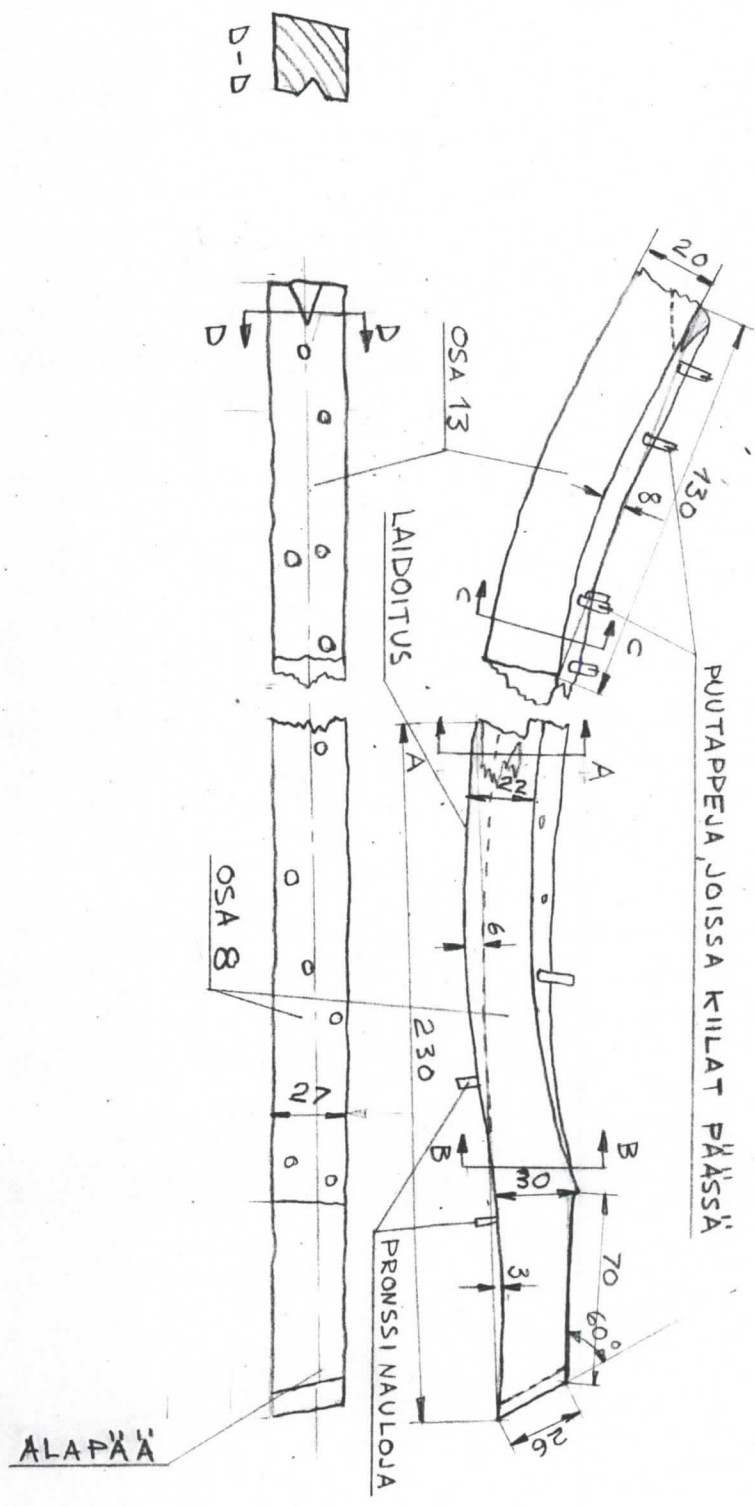
PIIRROS 6

- " " 8. Tamminen kaaren kappale aluksen peräosasta. Ks. Piirros n:o 6, jossa osa 8:n on asetettu osan 13 jatkoksi. Valokuva n:o 10.
- " " 9. Tamminen kaaren kappale laivan peräosasta. Halkesi kahtia ylös nostettaessa. Kuva n:o 9.

- " " 12. Osan 8 mukana nostettu pätkä lankkua.
- " " 13. Osan n:o 11 kanssa samanaikaisesti nostettu tamminen kaaren kappale aluksen peräpuolelta. Piirroksessa n:o 6 osat 8 ja 13 asetettu toistensa jatkeeksi. Sama valokuvassa n:o 10. Valokuvassa n:o 11 näkyy osa 13. Osat n:o 8 ja 13 eivät todennäköisesti ole samaa kaarta, mutta ovat kuitenkin lähellä toisi-

aan sijainneita ja samanpuoleisia kaaria, joten liittämällä ne kuvan osoit-
tamalla tavalla toistensa jatkoksi saadaan kaaren muoto esiin.

OSAT 8 JA 13 KAARIA

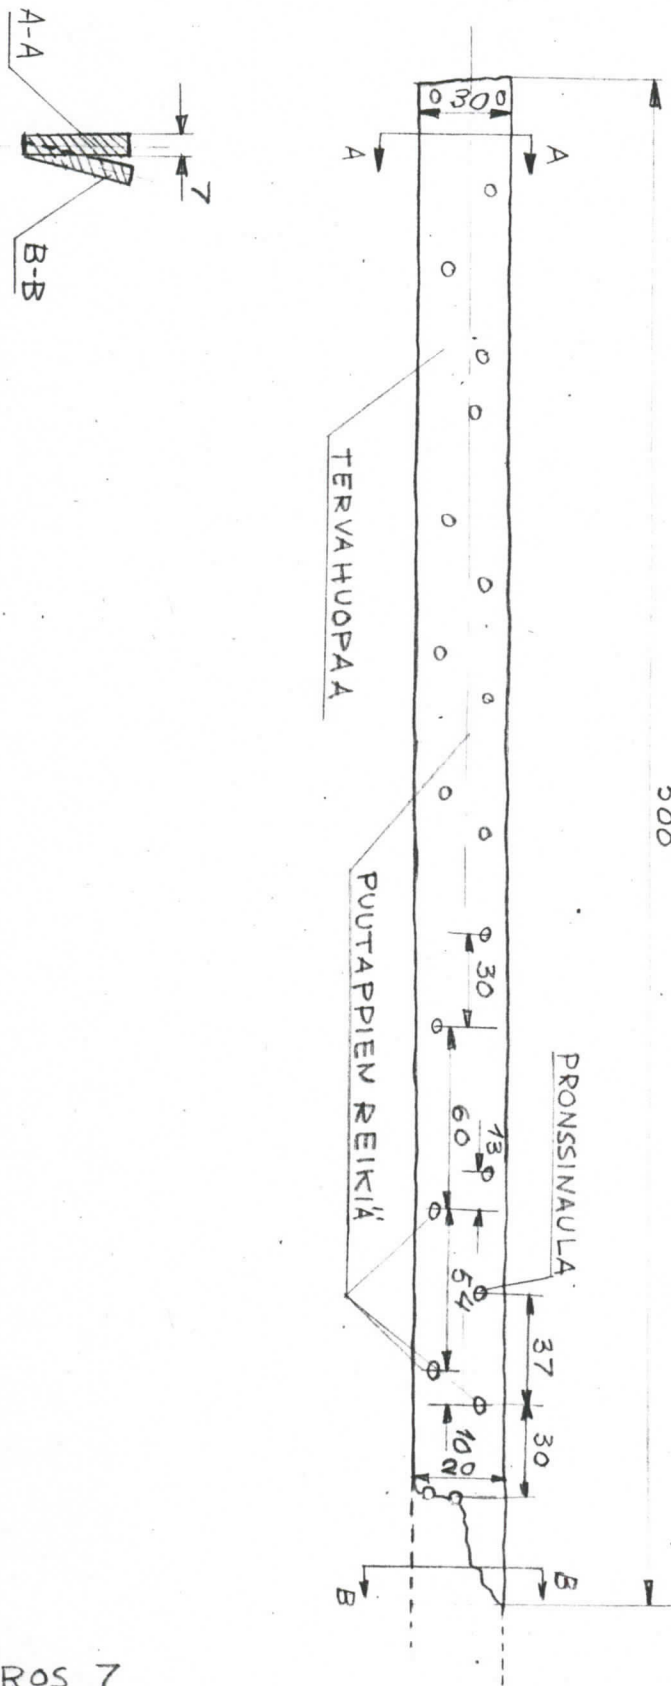
PIIRROS 7

- " " 11. Tamminen laidoituslankku aluksen peräosasta. Ks. piirros n:o 7. Lankussa kiinni tiivisteenä käytettyä tervahuopaa. Kiinnitetty puutapeilla ja sieltä täältä pronssinauloilla kaariin. Puutappien reikien perusteella saadaan kaarijaksi noin 50 cm.

3. Laidoituslankussa, osa 11, on toinen puoli päällystetty tervahuovalla. Saksalaisen tietosanakirjan (Brockhaus Konversations-Lexikon, osa 4, s. 619) mukaan on tervahuopaa alettu käyttää laivojen tiivistykseen Ruotsissa 1700-luvulla. Keksijä on amiraaliteettineuvos Fare. Tarkempaa keksimisaikaa emme ole onnistuneet kirjallisuudesta löytämään.

OSA 11. LAIDOITUSLANKKU

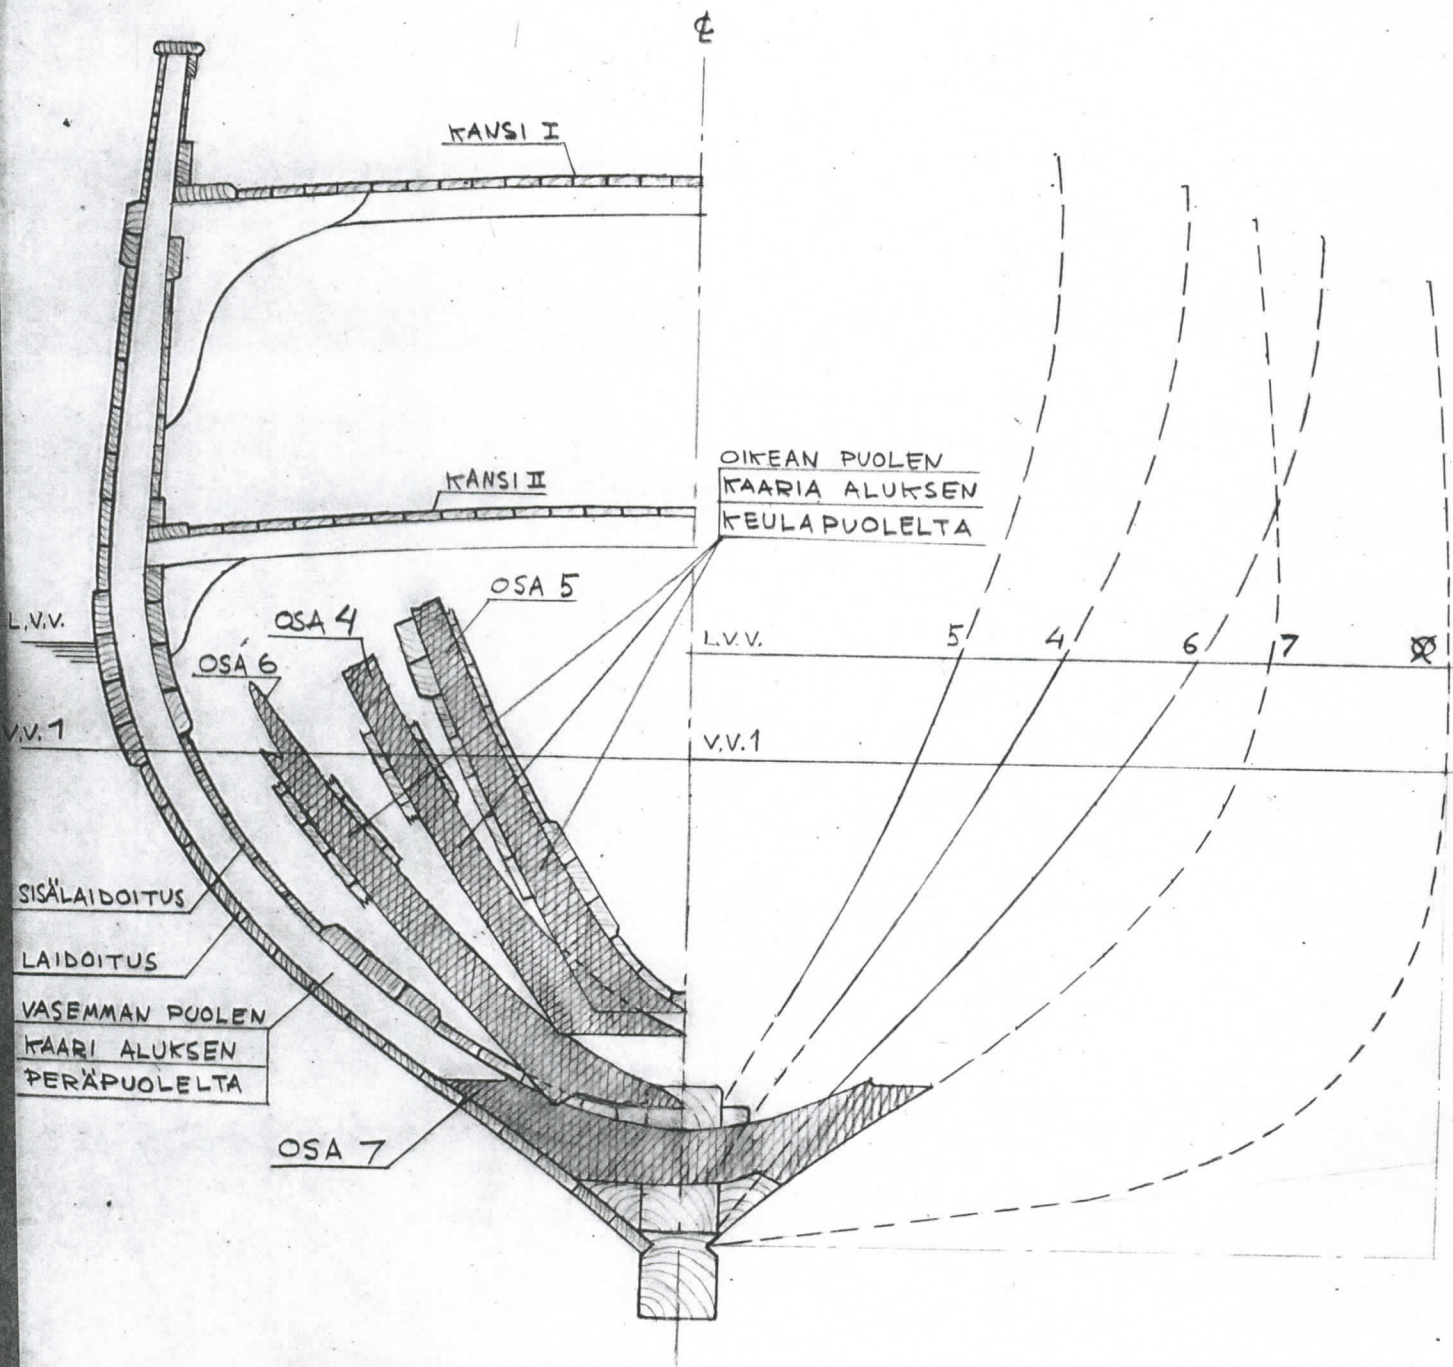
PIIRROS 8
 KAARIPIIRUSTUS
 SUHDE 1:50

Käyttäen apuna 1700-luvun loppupuolella rakennettujen alusten piirustuksia on tutkimusten ja huolellisen harkinnan tuloksena saatu piirroksia numero 8 ja 9. Kuitenkin on huomattava, että kaaripiirustuksessa konstruktiodetaljit ovat tämän ajan normaalirakenteiden mukaisia, mutta on tietenkin mahdollista, että rakenne tässä aluksessa on ollut hiukan toinen. Mitään periaatteellista eroavaisuutta ei kuitenkaan ole voinut olla. Rungon muodon, s.o. kaarien muodon pitäisi joka tapauksessa niiltäkin osilta, joilta kaaret tai niiden osat puuttuvat (kuvassa katkoviivalla piirretyt) suhteellisen suurella tarkkuudella vastata todellisuutta.

Linjapiirustus ei missään tapauksessa pyri olemaan tarkka piirustus kyseessä olevasta laivasta, vaan on tarkoituksena antaa karkea kuva aluksen suhteista, sekä selvittää osien 4,5,6,7 sijainti aluksessa. Lastivesiviivaa (L.V.V) sekä vesiviivaa 1 (V.V.1) on myös käytetty osien 4,5,6, ja 7 paikan kotrolloimiseen. Kuvassa oleva kannen linja on saattanut todellisuudessa olla keulasta täyteläisimpi, mikä kuitenkin aiheuttaisi vain sen, että kaaret 4,5,6yläosastaan (katkoviiva) kaartuisivat enemmän ulospäin. Kaaripiirroksista saadun laivan leveyden (= 9-11m) ja senaikaisten pituus-leveysuhteiden avulla saadaan laivan pituudeksi 35-40 m.
