KALLE VIRZANEN &
MARKKU LUOTO 2001

Pikku Mustan ja Länsi-Mustan alueen vedenalaisinventointi

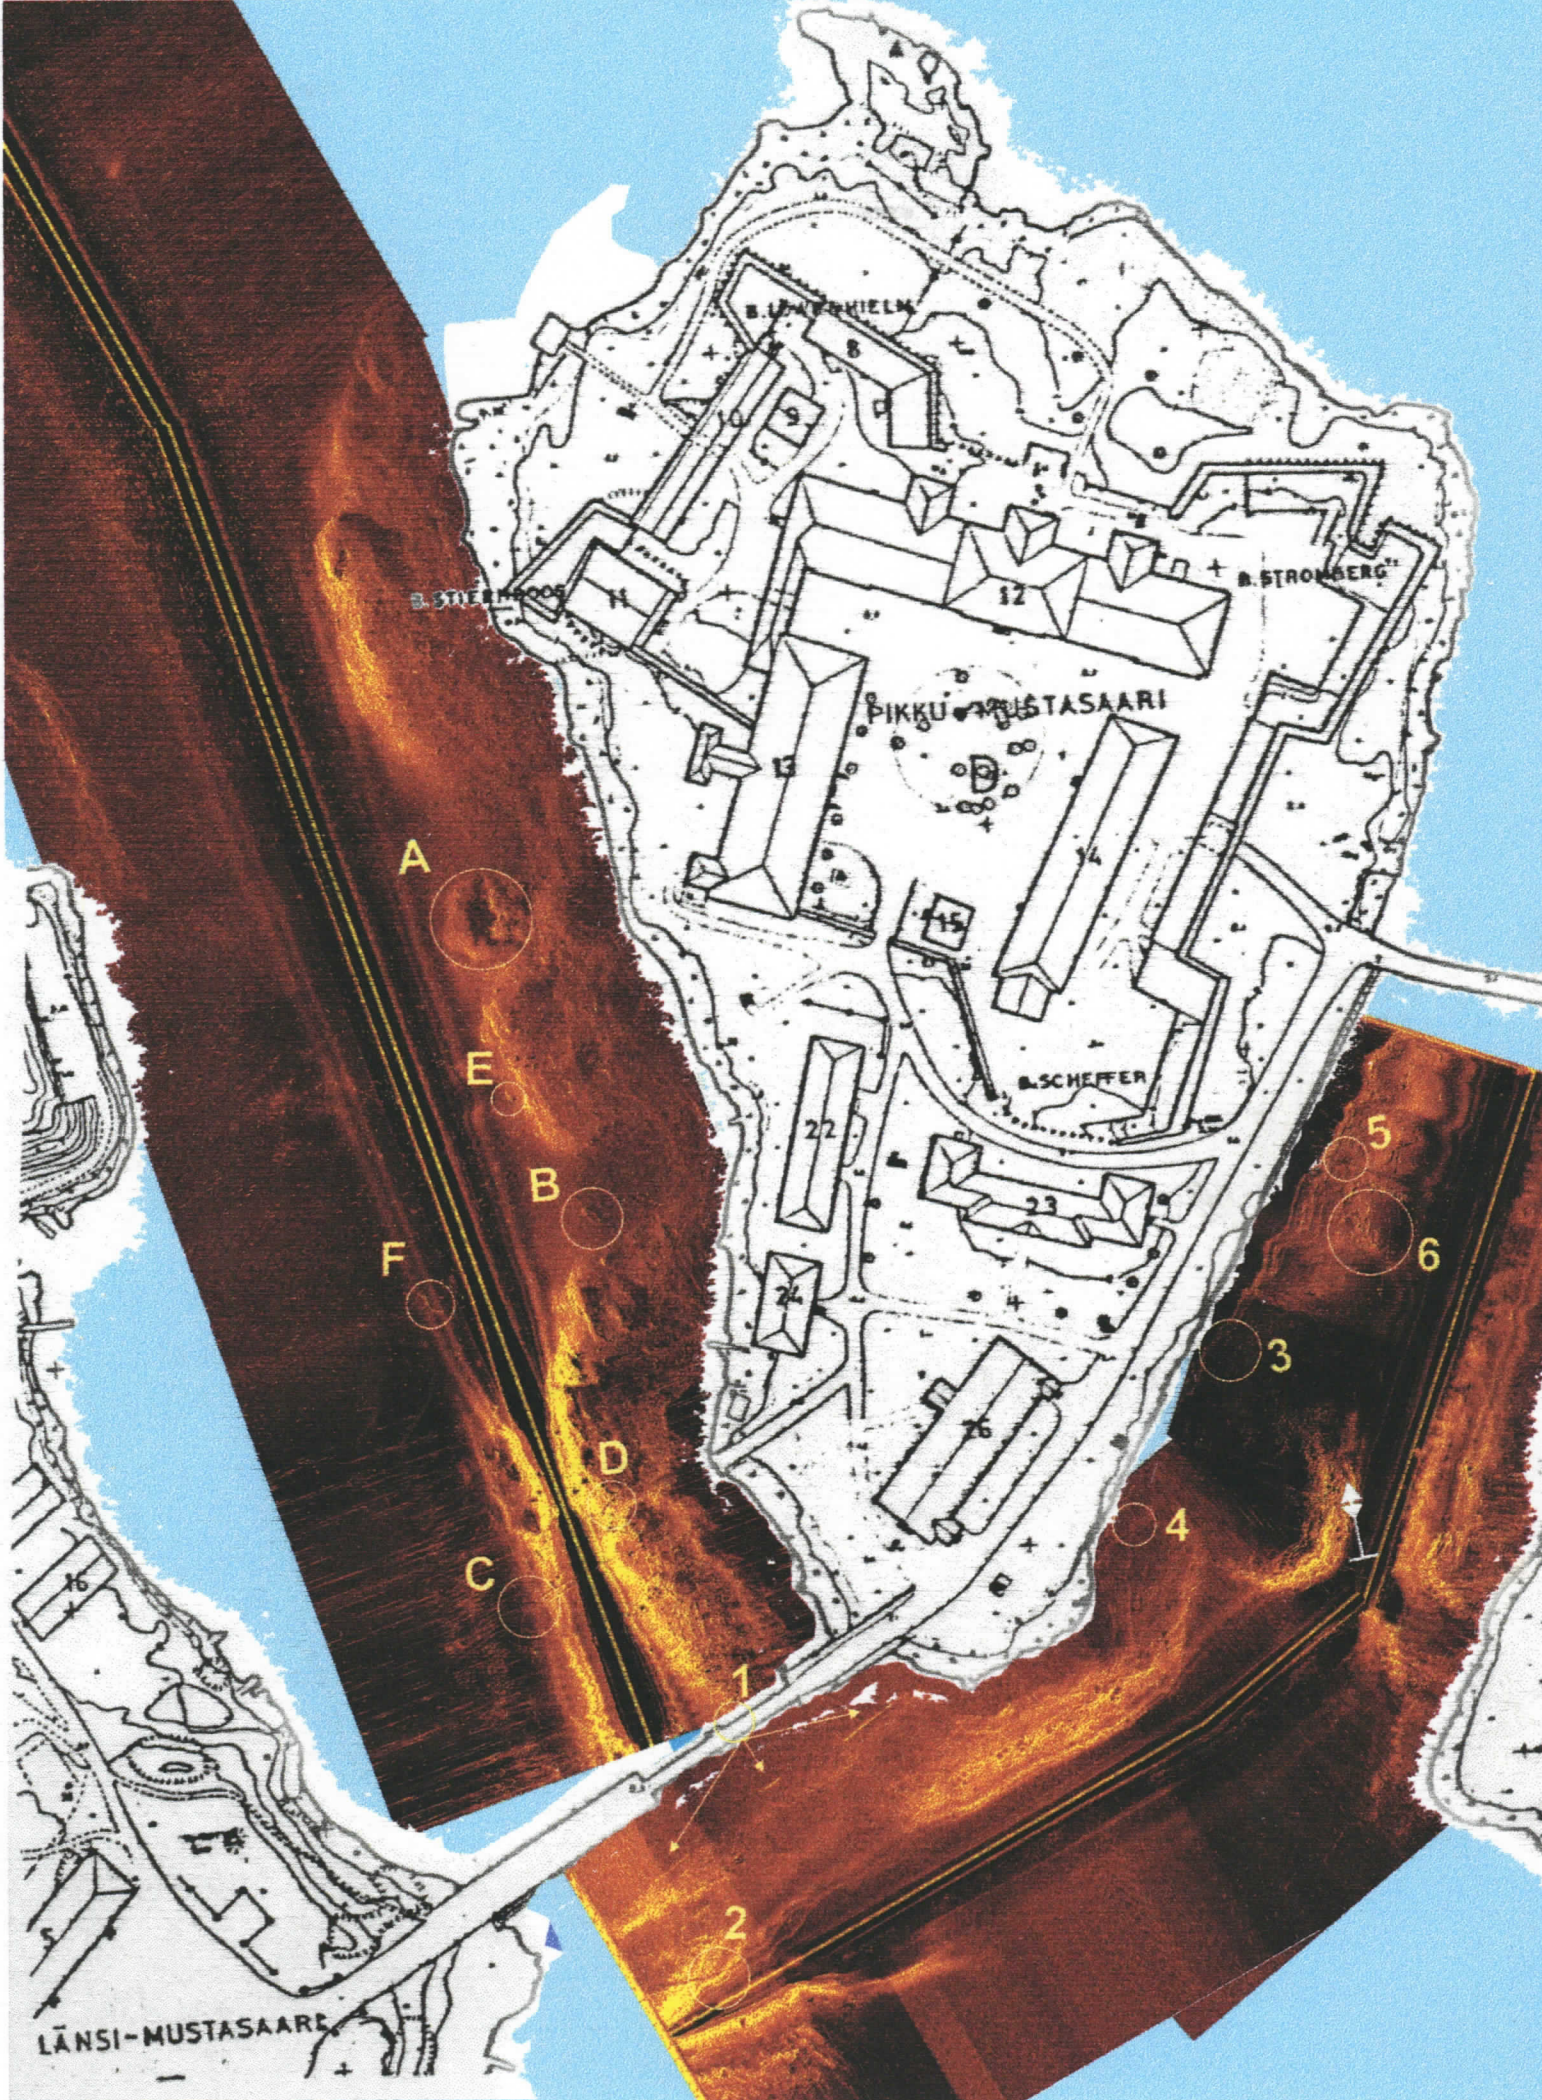
4.1 Yleiskuva

Yleiskuvaan on valittu suurempimittakaavaiset kaiutusajot, jolloin viistokaiku on mitannut kummallekin puolelle. näin saadaan informaatiota mahdollisimman laajalta alueelta. Muodostetut mosaiikit on sen jälkeen kerrostettu karttapohjan taustalle likimain oikealle paikalleen. Varsinkin Länsi- ja Pikku Mustan välisen salmen kaiutus on saatu lähes oikeassa suhteessa paikalleen. Pikku Mustan kaakkoispuolen kaiutus on rantaan nähden kutakuinkin kohdallaan muuten, mutta sitä on siirretty hieman alaspäin eli irti rannasta ja sillasta, jotta aivan rannasta tai sillan rakenteista heijastuvat kaiut erottuisivat selkeämmin.

- 2081 O A on todennäköisesti vanhemman, saarten välillä olleen sillan arkun jäänne
2079 O B on mahdollisesti 1900-luvun lopulla upotetun 22” purren hylky
O C kohdassa on salmen poikki menevät, rantaankin merkityt 3 kaapelia (yli 10m. sillasta)
O D kohta on Pikku Mustasta tuleva kaapeli tms. joka häviää ympyrän kohdalla ilmeisesti pohjan sisään (yli 10m. sillasta)
2080 O E kohteesta saatu kaiku muistuttaa suuresti vanhoista tykeistä saatavaa kaikua
O F toistaiseksi tunnistamaton kappale pohjalla

- O 1 tarkoittaa sillan arkkujen ja päätyvallien kaikuja jotka on merkitty nuolilla yleiskuvaan
- O 2 on Länsi-Mustasta Ison Mustasaaren suuntaan lähtevä kaapeli (yli 10m. sillasta)
- O 3 on edellä mainittu ”kaakkoispuolen hylky” (alle 10m. rantavallista)
- O 4 on Pikku Mustasta noin suuntaan 65 astetta lähtevä putki
- O 5 on Pikku Mustasta Ison Mustasaaren suuntaan lähtevä, rantaankin merkitty kaapeli
- O 6 on em. isompi kasa puutavaraa, joka saattaisi olla esim. vanhan laiturin jäänteitä

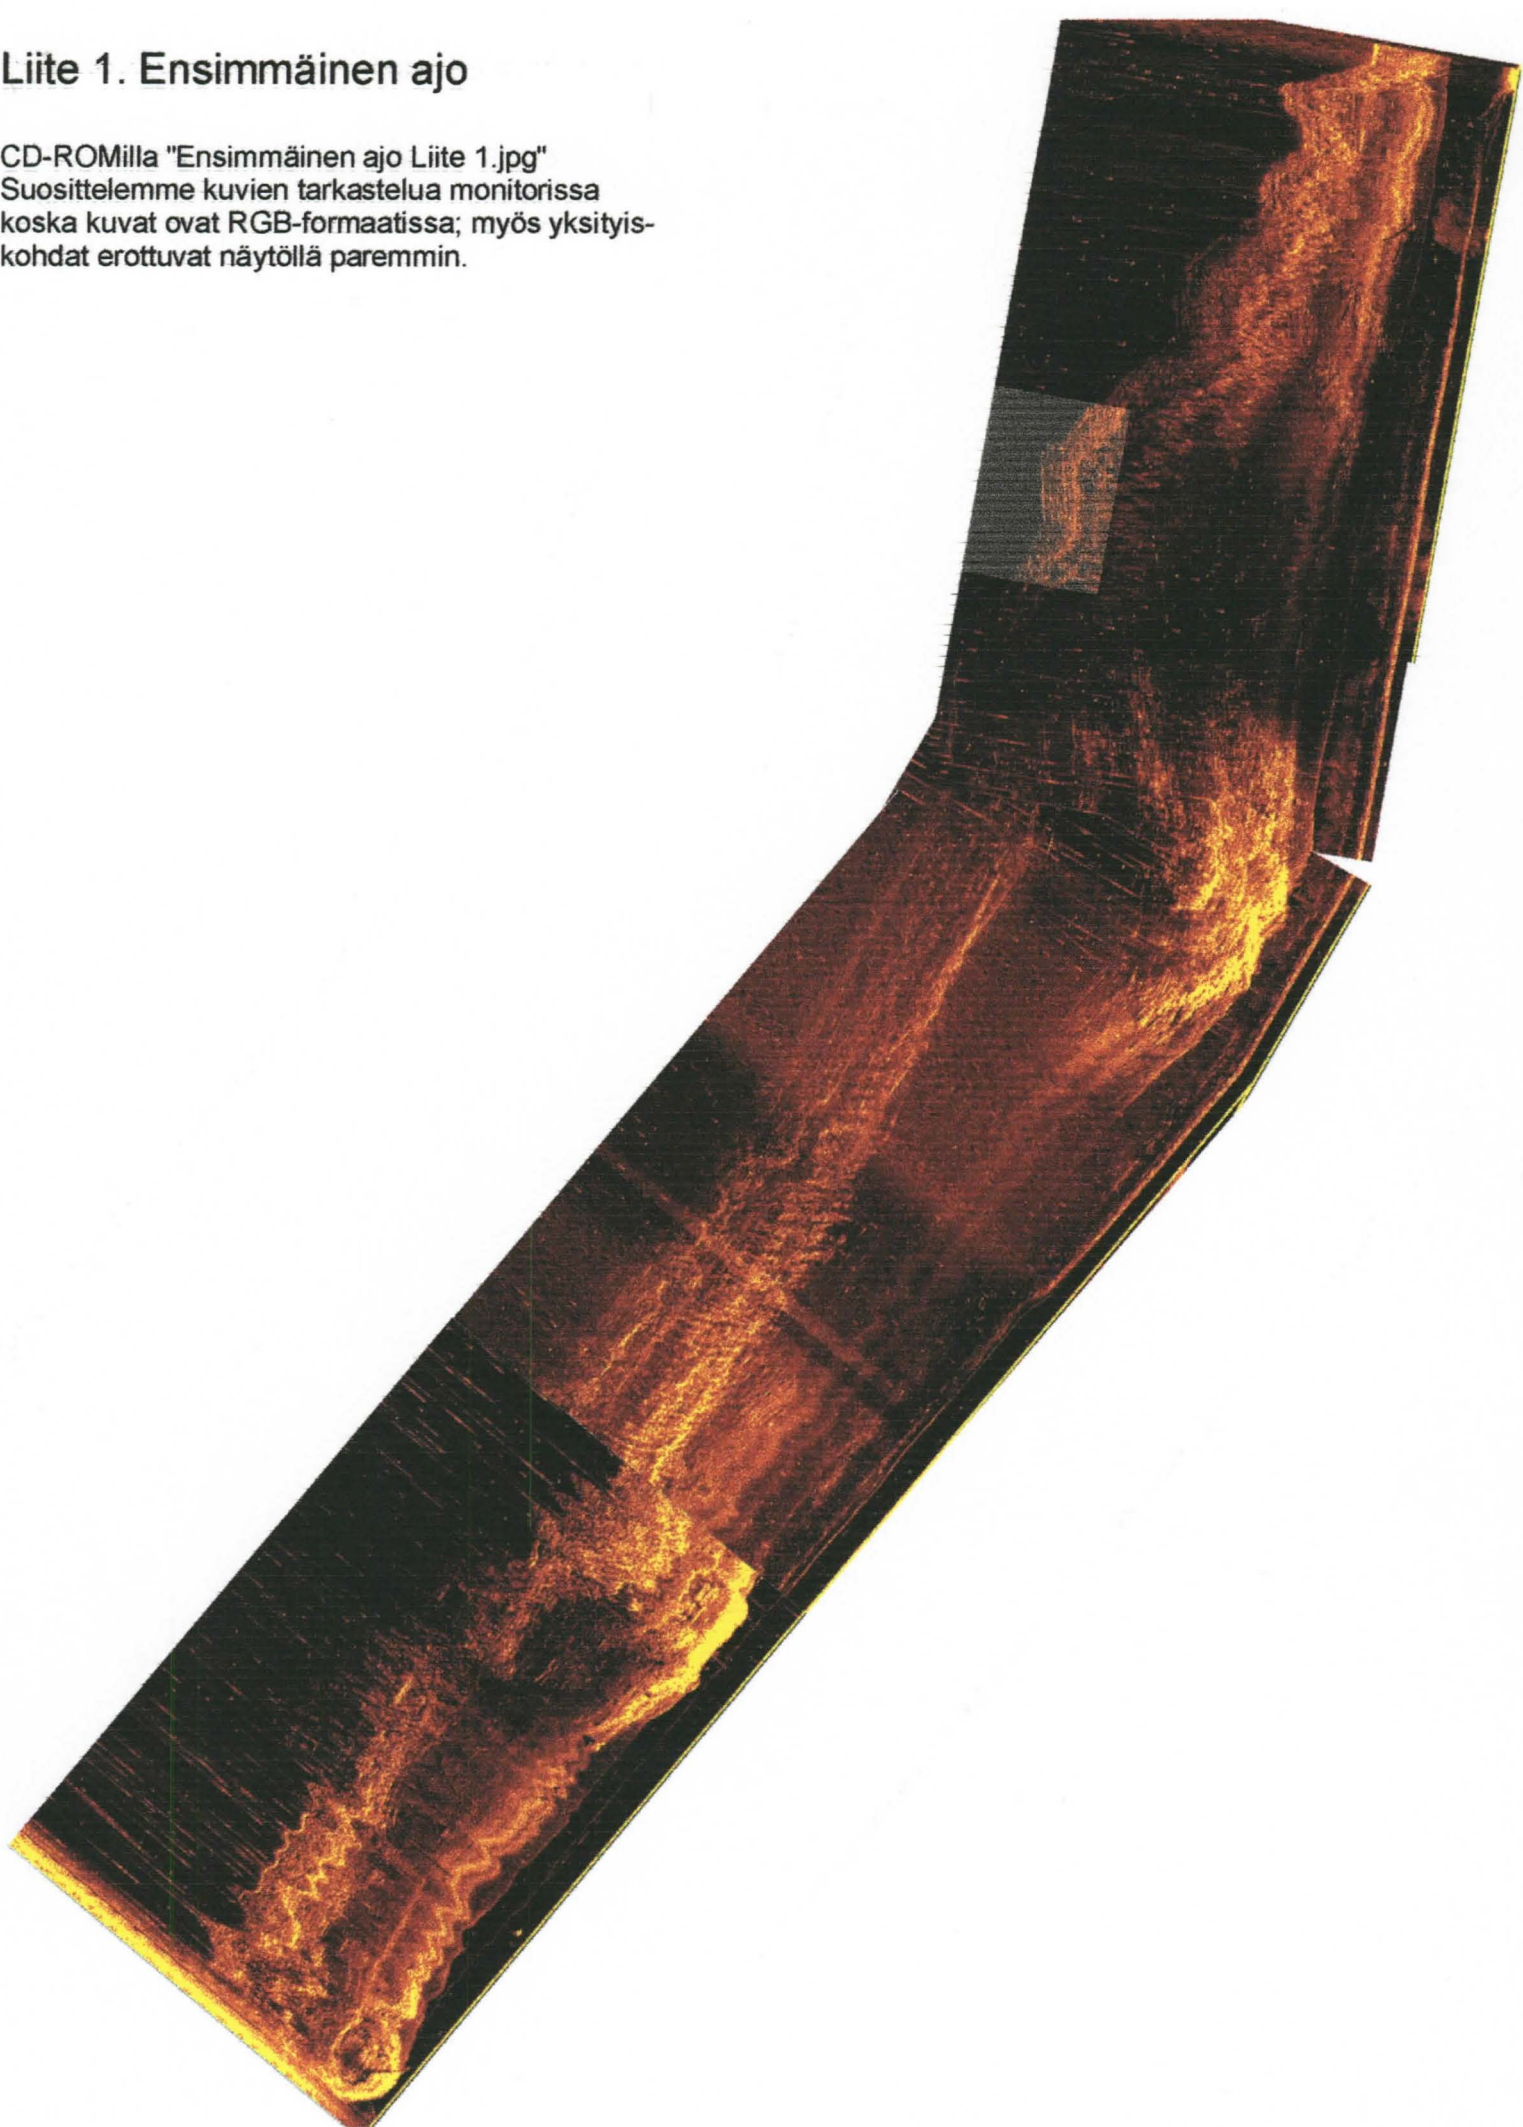
Liite 1. Ensimmäinen ajo

Ensimmäinen kaiutusajo suoritettiin pohjoisesta lounaaseen, Pikku Mustan itä- ja kaakkoispuolella. Näin ollen kuvien vasemmassa laidassa näkyvä musta on rantaa ja toisaalta oikealla näkyvä keltainen viiva on aluksen kulkureitti.

Mosaiikin ylimmässä kolmanneksessa näkyy vaalennetun neliön sisällä em. ”kaakkoispuolen hylky” josta on osasuurennois liitteessä #5. Kaiutusajon mutkaan sijoittuu itä-reimarilla merkitty matalikko. Keskimmaisessä kolmanneksessa, matalikon alapuolella näkyvä ”pohjan raidoitus” on tyypillistä täytemaan läjityksen tuottamaa viistokaikua. Mosaiikin alimmassa kolmanneksessa aluksen vauhti on hidastunut liikaa tai vedessä on ollut voimakasta kerrostumista tms. eikä kuvasta siksi selviä oikein mitään.

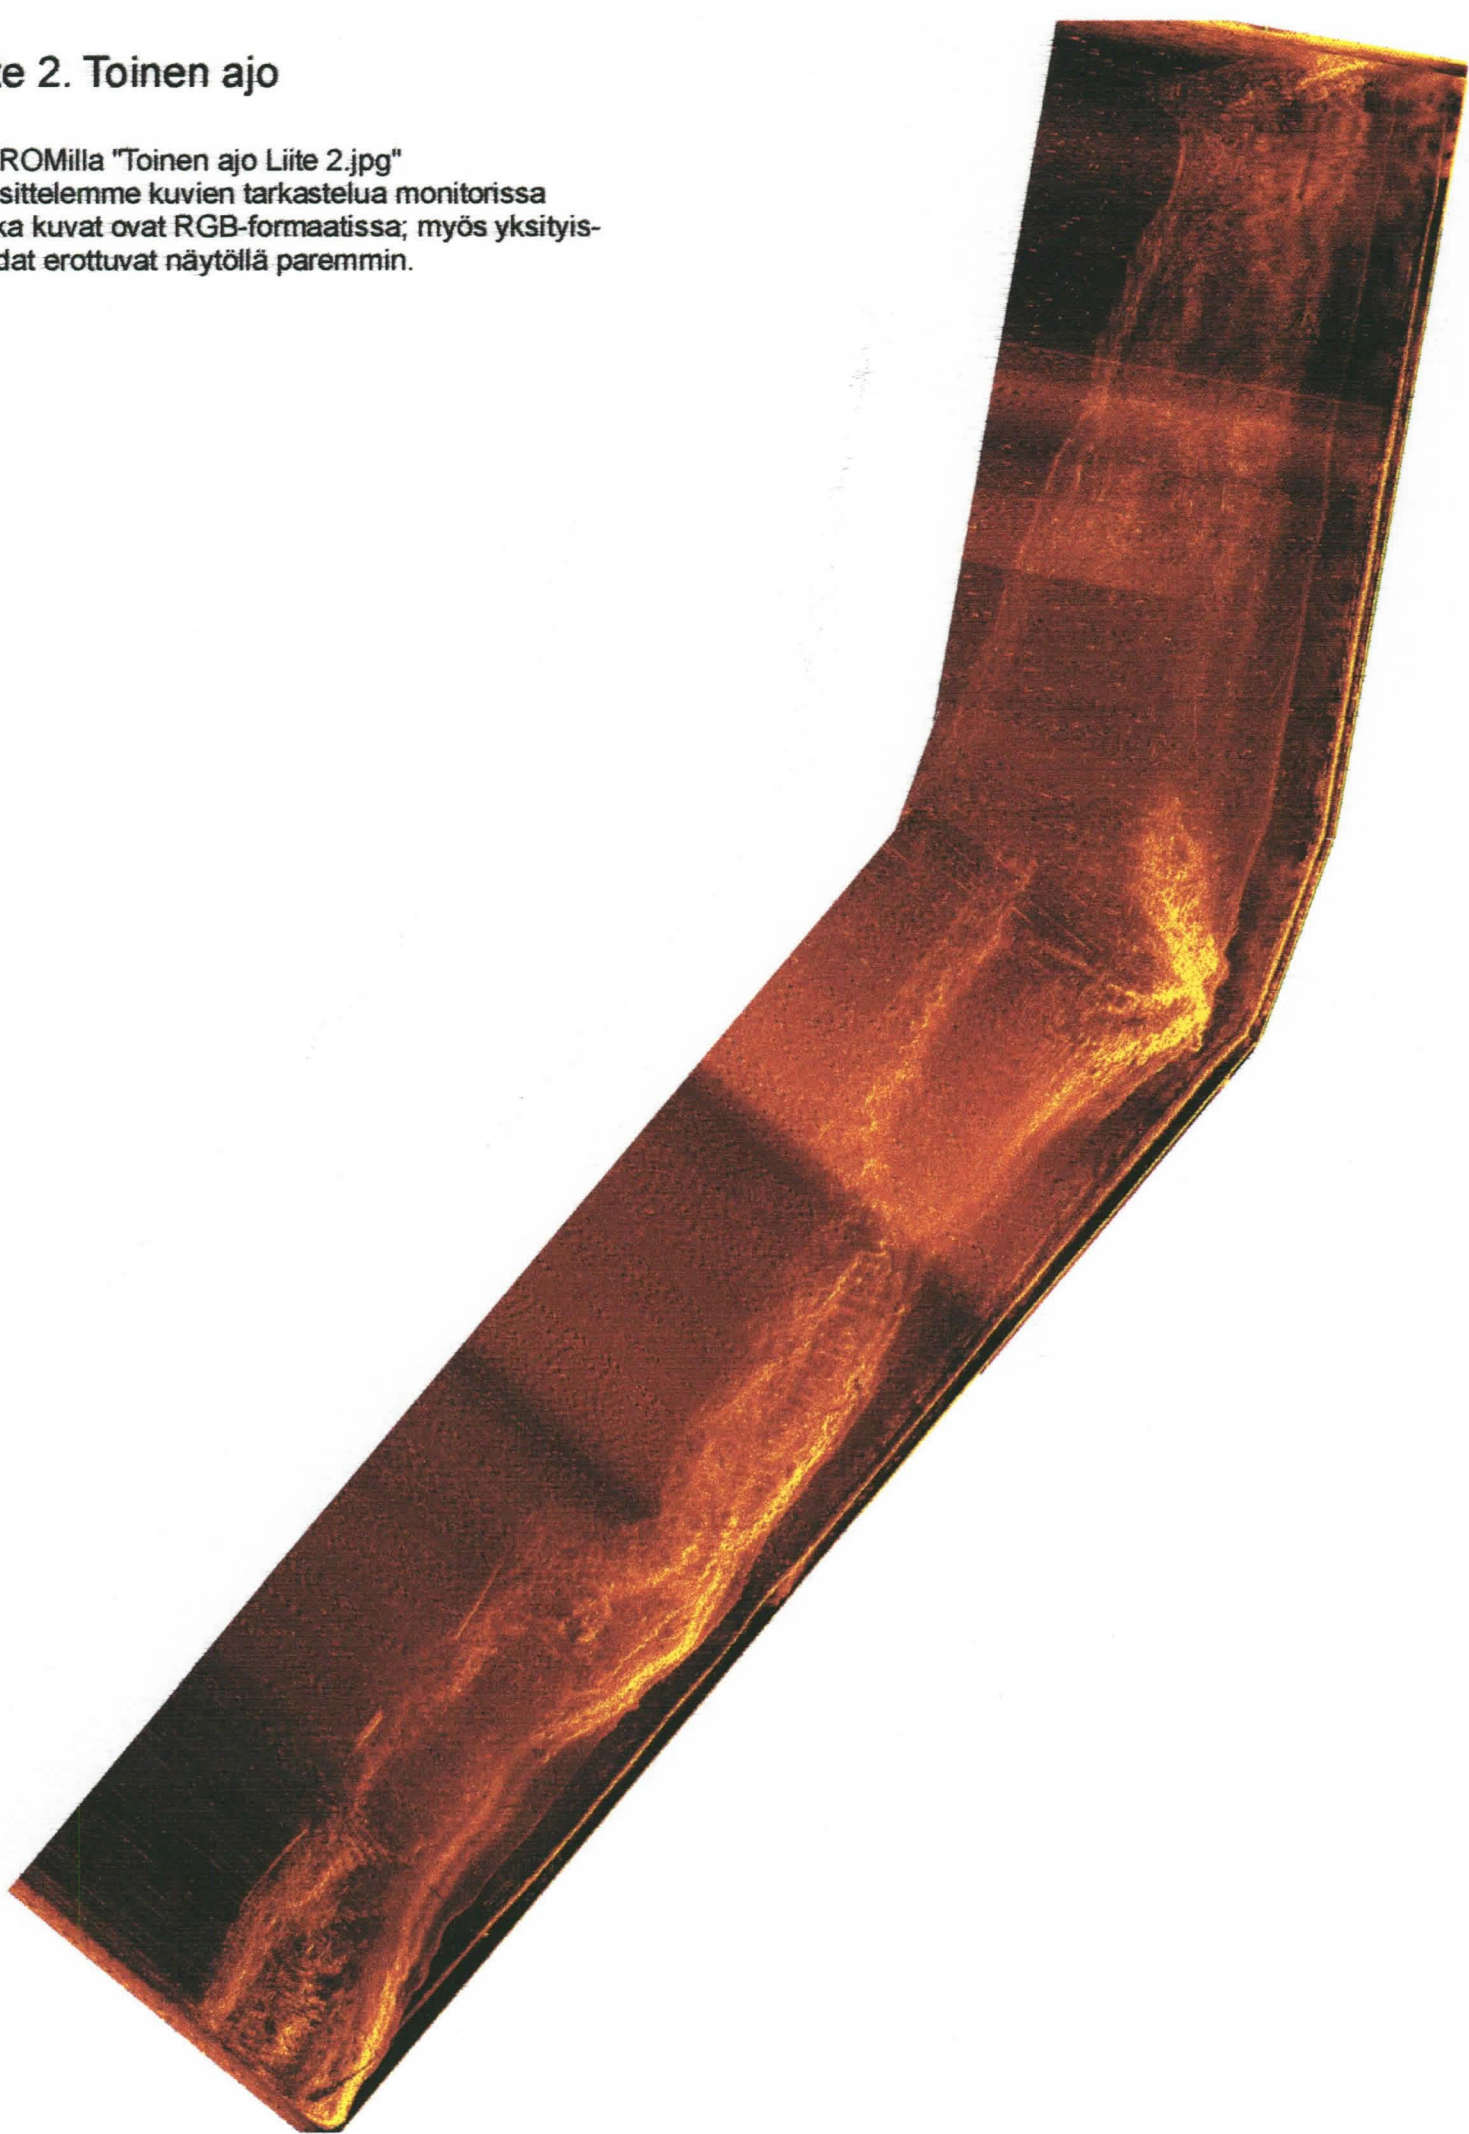
Lijite 2. Toinen ajo

Seuraava kaiutusajo tehtiin suuremmalla nopeudella ja siitä johtuu mosaiikkikuvan suurempi ”akustinen kohina” ts. punaisuus. Kuvan yksityiskohdista saakin paremman käsityksen, kun tarkastelee sitä tietokoneen näytöllä, missä kontrastia ja valoisuutta voidaan portaattomasti säätää.¹ Mosaiikin ylimmässä kolmanneksessa erottuu nyt selkeästi useita isoja hirsiiä, jotkut jopa lähes parikymmentä metriä pitkiä.² Edellisessä ajossa havaittua hylkyä ei nyt erotu, ilmeisesti suuremmasta ”kohinasta” johtuen. Keskimmaisessä kolmanneksessa matalikon lounais- ja länsipuolella erottuu nyt myös varsinainen ranta ja alempana olevat läjitysajäljet saavat vahvistuksen; paikalle on joskus tuotu maata. Alimmassa kolmanneksessa erottuu nyt selkeästi sillan päätyvallit ja silta-arkku. Sillan kohdalta on osasuurennois liitteessä #4. Mielenkiintoinen yksityiskohta on, että läjitetyn tuontimaan päällä näkyy isoja siirtolohkareita tms. Aivan mosaiikin alalaidassa näkyy Länsi-Mustasta Ison Mustasaaren suuntaan lähtevä kaapeli, joka on merkitty yleiskuvaan ympyrällä #2.

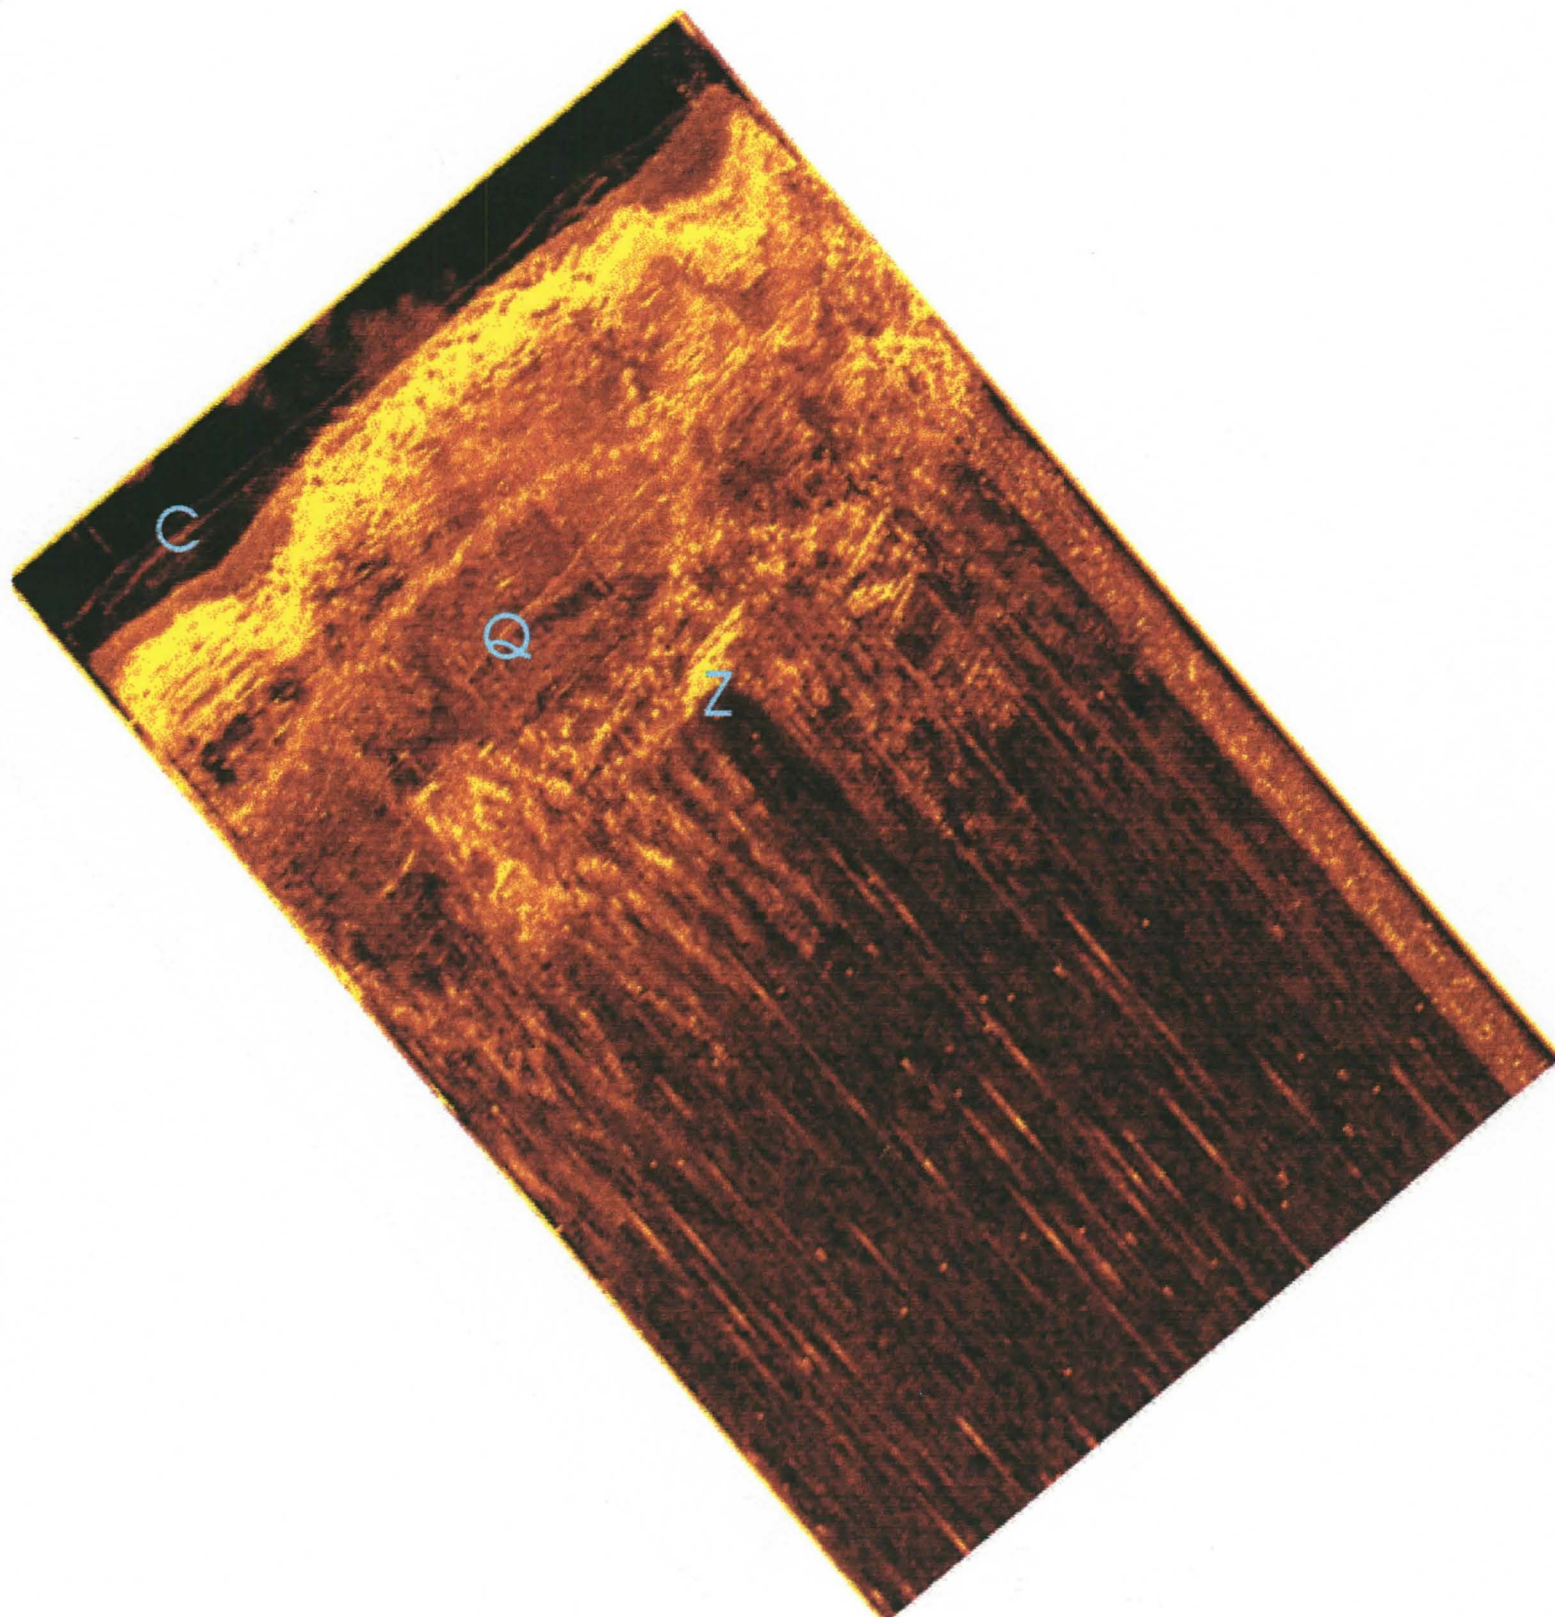
Liite 3. Länsi ja Pikku Mustan sillan luoteispuoli

Sillan luoteispuolella suoritettiin vain kaksi kaiutusta koska kalibrointi oli onnistunut jo saarien välisen salmen suulla ja koska salmen rannat eivät varsinaisesti kuuluneet tilaukseen. Salmen pituussuuntainen kaiutus on esitetty yleiskuvassa ja siitä on myös erillinen kuva oheisella CD-ROMilla. Rantojen mataluus salmen molemmin puolin aiheutti sen, ettei tutkimusalue päässyt kaiuttamaan sillan päätyvalleja tältä puolelta. Liitteessä #3 olevasta kuvasta voidaan kuitenkin selkeästi tunnistaa silta-arkun heijastama kaiku (Z), jokin vanha ja osin hautautunut kaapeli (Q) sekä yleiskuvassakin näkyvät ja rantaan merkityt kaapelit (C). Kuvan luoteisosasta sillan suuntaan voimakkaasti nouseva pohja lienee jäännettä samalla paikalle 1870-luvulla rakennetusta saaria yhdistäneestä pengersillasta.³

Vaikka kannaksen sijainnista ei arkistolähteiden perusteella ole tarkempaa tietoa, voidaan mielestämme perustellusti olettaa sen sijainneen tämän nykyisen sillan paikalla, koska samanlainen ilmiö on havaittavissa myös liitteessä #4 olevassa sillan kaakkoispuolen kuvassa. Käsitystämme tukee myös se, ettei muualta salmesta ole löytynyt kannakseen viittaavaa maa-ainesta.

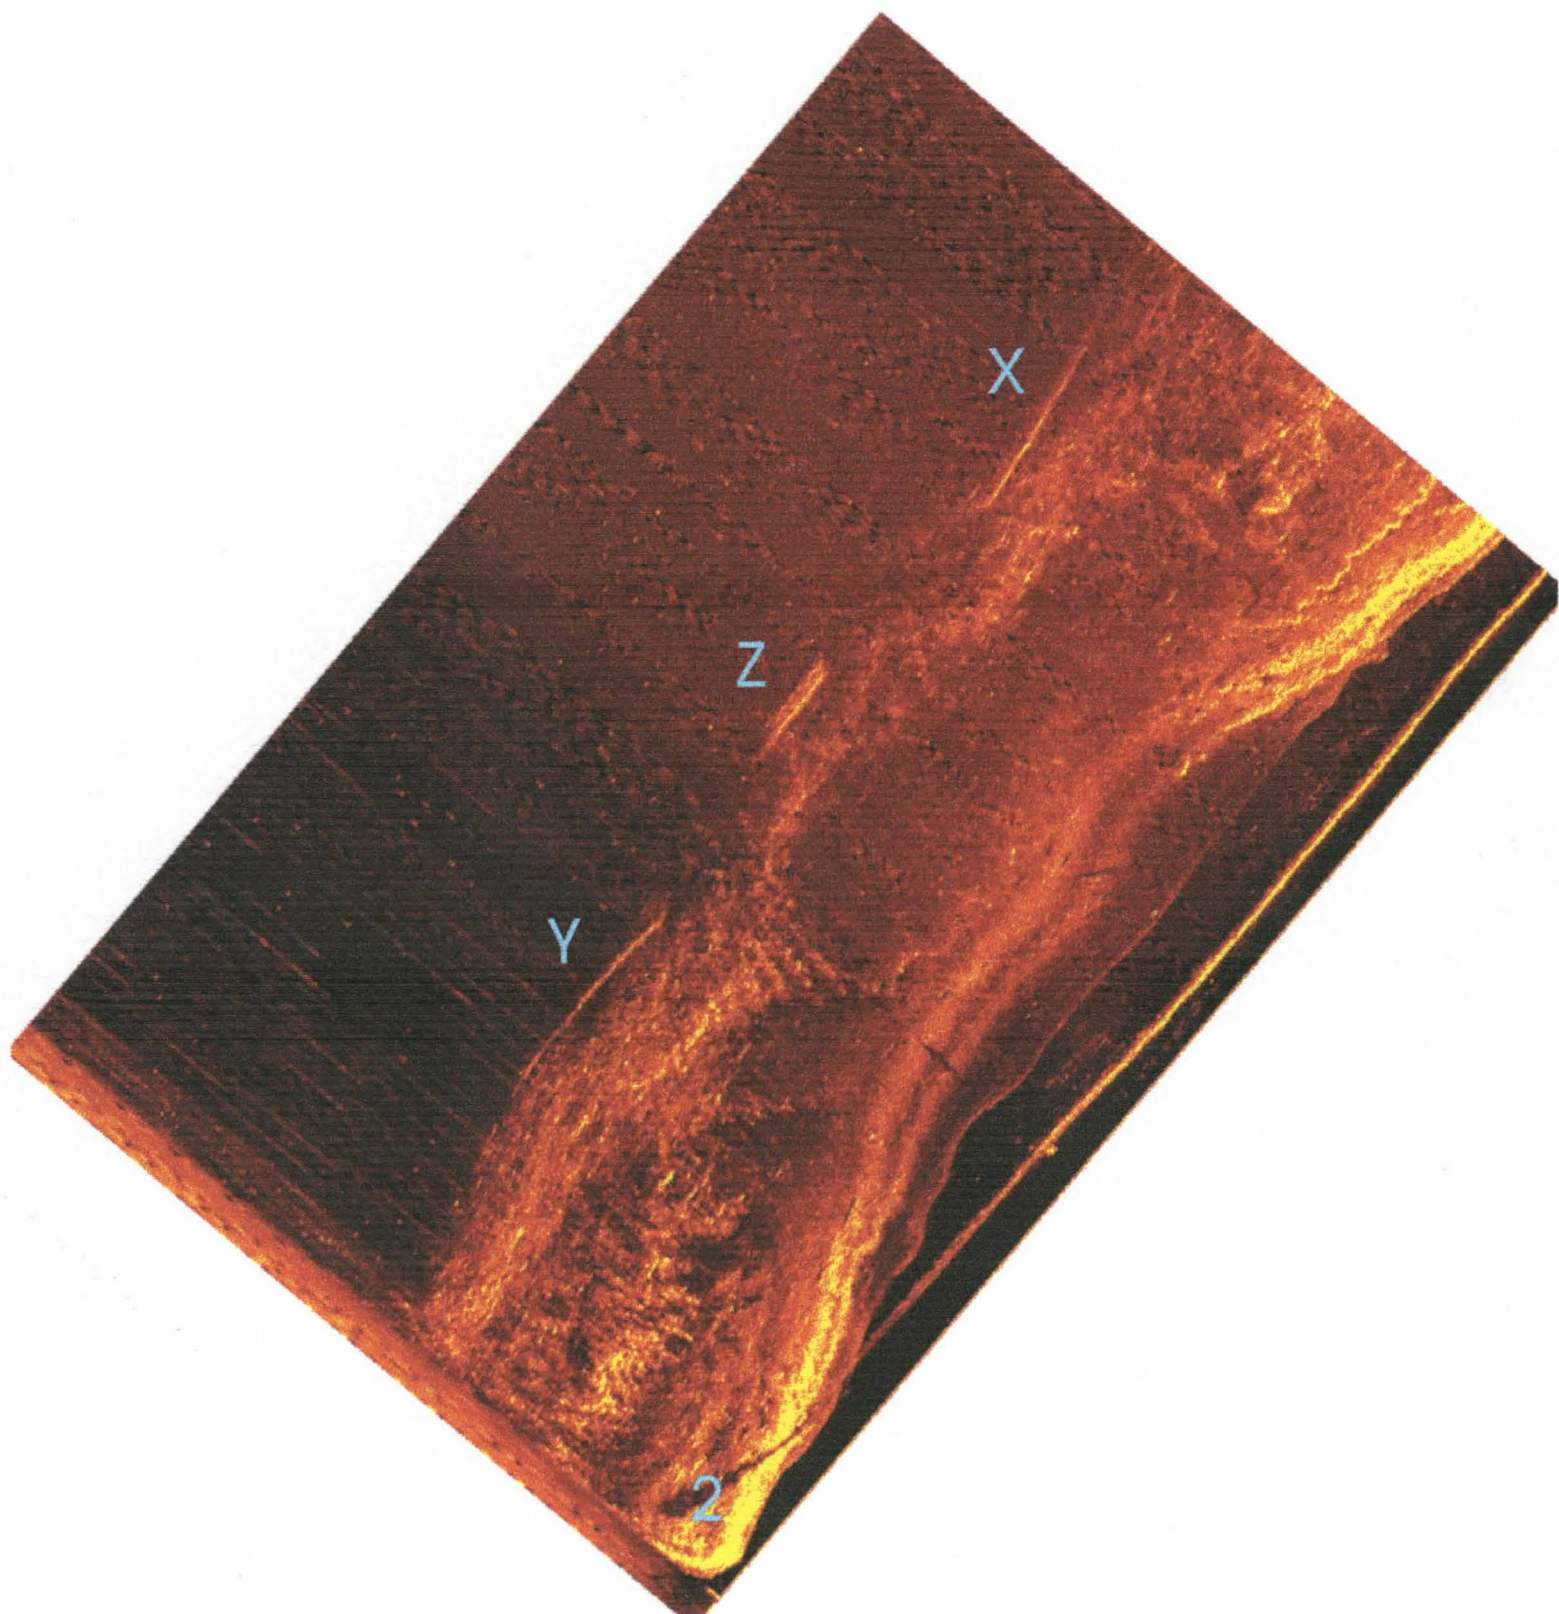
Liite 4. Länsi ja Pikku Mustan sillan kaakkoispuoli

Osasuurennoksessa sillan kaakkoispuolelta voidaan selkeästi havaita silta-arkun (Z) ja päätyvallien (X ja Y) heijastamat kaiut. Arkun ja päätyvallien juurella näkyy selvästi samanlaista ylimääräistä maa-ainesta kuin sillan luoteispuolella, tosin huomattavasti lähempänä siltaa. Varsinkin sillan lounaispään (Y) luona näkyy läjitysmaalle tyypillinen "raidoitettu" heijastus. Numerolla 2 tarkoitetaan yleiskuvaankin vastaavalla numerolla merkittyä, Ison Mustasaaren suuntaan lähtevä kaapelia. Samoin kuvasta erottuu noin 25-30m päässä sillan lounaanpuoleisesta aukosta pystyssä seisova uppotukki tai muu pylvä. Tämä pylvä ulottuu noin metrin syvyyteen saakka ja voi siis muodostaa riskin joillekin aluksille.

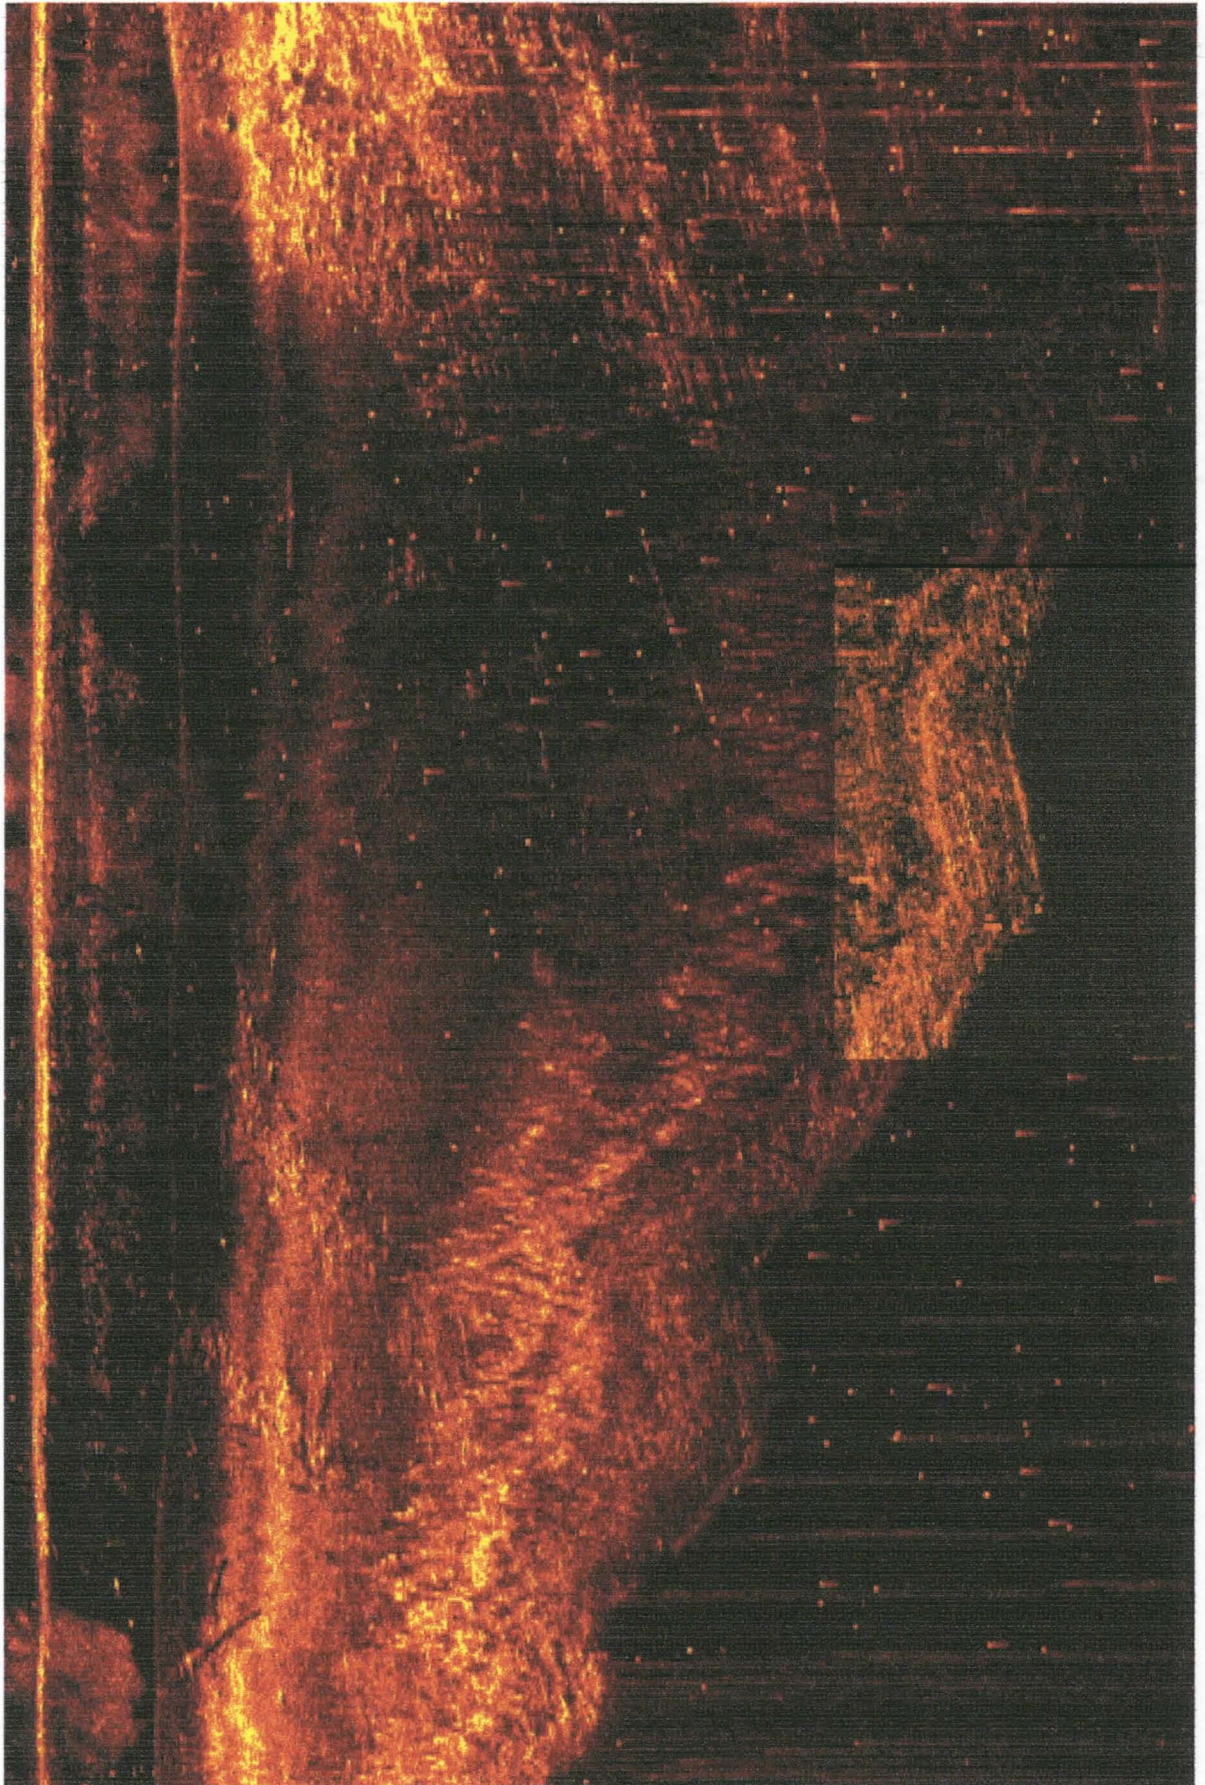
Liite 5. Rantahylky Pikku Mustan kaakkoisrannalla

Varsinaisen siltatyömaan alueella ei havaittu ainakaan pohjan päällä lepäviä kiinteitä muinaisjäännöksiä. Pikku Mustan kaakkoisrannan kivetyn penkereen veden alle jatkuvien perustusten välittömästä läheisyydestä sen sijaan paikannettiin n.10 metrin pituinen aluksen hylky¹. Hylyn iästä ja rakenteesta tai sen kunnosta on suoritettujen inventoinnin perusteella toistaiseksi mahdollonta esittää tarkempaa arviota². Mikäli kivettyä rantapengertä ryhdytään kunnostamaan tulisi-kin em. hylky mahdollisimman varhaisessa vaiheessa ennen töiden aloittamista dokumentoida. Käytännössä tämä tarkoittaa hylyn mittaamista ainakin päämitoiltaan ja mikäli se ei selkeästi ole tunnistettavissa 1900-luvulla uponneeksi², se pitäisi ajoittaa joko dendrokronologisesti tai radiohiilimenetelmällä. Kun nämä muinaisjäännöksen kannalta ei kajoavat tutkimukset suoritetaan mahdollisimman varhaisessa vaiheessa, vältetään rakennus- ja kunnostustöiden aikataulujen viivästyksiltä.

Useista yrityksistä huolimatta emme kyenneet absoluuttisen tarkasti määrittämään viistokaikukuvassa näkyvän hylyn¹ sijaintia suhteessa rantavalliin. Näkyvyyden ollessa parhaimmillaankin vain muutamia kymmeniä senttejä, osoittautui haasteeksi tunnistaa ilmeisen syvälle pohjasedimentteihin hautautuneen hylyn osia muista pohjalla sokin makaavista lankuista ja hirsistä. Yritämme uudestaan hylyn tarkkaa paikantamista veden kirkastuttua. Mikäli hylystä ei tällöinkään löydy selkeää viitettä sen iästä, on hylyn suhteen syytä varautua edellä mainittuihin jatkotutkimuksiin ennen rantavallin kunnostustöiden aloittamista.

1312 | Tässä osasuurennoksen oikeassa laidassa olevassa vaaleammassa ja vähemmän värikylläisessä alueessa näkyy selkeästi rakenteita, jotka viittaavan noin kymmenen metriä pitkään ja kolme metriä leveään¹, pyöreäperäiseen hylkyyn. Hylkyä on erittäin vaikea havaita, koska se on hautautunut lähes kokonaan pohjasedimentteihin. Hylky sijaitsee läjitetyllä alueella joka kohoaa rantaa kohti ja siksi hylky ei muodosta akustista varjoa josta sen rakenteiden korkeutta voisi määrittellä. Hylkyyn pyritään sukeltamaan uudestaan talven aikana sen sijainnin määrittämiseksi, näkyvyyden vedessä toivottavasti kirkastuttua.

Pikku Mustan kaakkoisrannan tapaisen hylyn alustavaan dokumentointiin ja ajoittamiseen riittää yleensä muutama viikko, mutta käytännössä tutkimuksiin tulisi varata aikaa useampia kuukausia, sillä jos museovirasto haluaa ajoitusten jälkeen kohteella laajempia tutkimuksia, on niille varattava aikaa ainakin pari kuukautta. Meriarkeologinen sukellusseura MerSu on kiinnostunut jo laatimansa raportin pohjalta jatkamaan tutkimuksia, mikäli HKR katsoo ne rakennus- ja kunnostustöidensä aikataulujen kannalta ajankohtaisiksi. Tutkimusten suunnittelussa on syytä aikataulujen lisäksi ottaa huomioon myös näkyvyysolosuhteet vedessä. Alueen näkyvyysolosuhteet ovat työn suorittamisen kannalta optimaalisimmat talvella jääpeitteen aikaan, joten näkemyksemme mukaan työt tulisi suorittaa nimenomaan silloin.
