TARKISTUSSUKELLUS ILOMANTSIN
MEKRIJÄRVELLÄ

Tarkistettu ilmoitettu veneen hylky Ilomantsin - Hattuvaaran tien-
varressa, Mekrijärven luo rakennetun levähdyspaikan kohdalla olevan
laiturin edestä, n. 10 m etäisyydeltä, josta pikkupojat olivat löy-
täneet ja tuoneet ylös ommellun veneen jäänteitä.

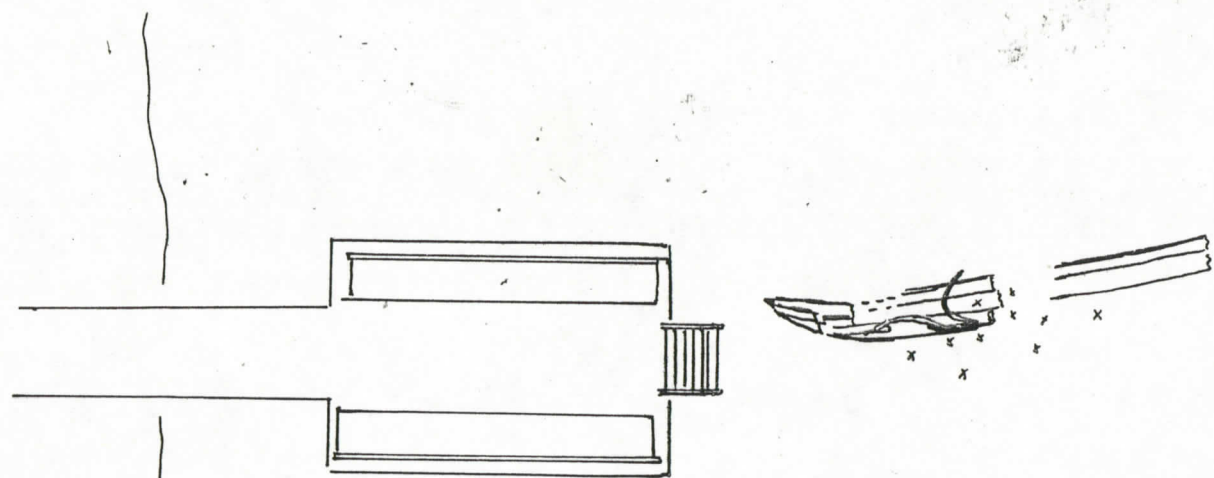
SIJAINTI PIRROS. MEKRIJÄRVEN ÖMMELTU VENE

N. 20 min etsinnän jälkeen löydetty täysin mudan sisältä em. laiturin
edestä n. 80 cm päästä suurin piirtein koillis-lounaasuunnassa makaa-
van veneen jäänteitä. Pohjalla tavattu pintamudan päällä toistakym-
mentä kourumaista, n. 10 - 20 cm pitkiä, 10 - 20 cm leveitä ja 2 - 3 cm
paksuja " emäpuun " kappaleita. Palasissa oli tuoreet murtumajäljet.
Mudasta n. 3 m laiturin portaista lounaaseen löytyi kasa (20 - 30 kpl)
kiviä, joiden halkaisija oli 6 - 12 cm. Niiden alla oli veneen " emä-
puu " sekä 2 lautaa, jotka olivat sen kyljessä kiinni. " Emäpuu "
osoittautui kourumaiseksi laudaksi, jonka uran säde vaihteli n. 10 -
30 cm. " Emäpuu " jatkui kivikasan alta jokseenkin laiturin eteen
muuttuen rakenteeltaan ennestään tuntemattoman tyyppiseksi keulaksi
(tai peräksi). " Keula " oli n. 5 cm paksuisen erittäin kevyen
mudan peittämä. Ko. paikalla oli vettä n. 130 cm. Oheisena luonnos
esineiden sijainnista (Liite 1).

" Keulan " osat makasivat ilmeisesti alkuperäisillä paikoillaan kalistuneena styyrpuurin puolelle (luonnos, liite 1.). " Keulasta " on nostettu ylös 2 ~~m~~ osaa, jotka uimarien takia olivat suurimmassa rikkoontumisvaarassa. N. 1 m kohdalla oli " emäpuussa " suurin piirtein keskellä ainakin 30 cm pituudelta, mudan ja kivien sekaan häviävä n. 2 - 3 cm korkea ja n. 2 cm leveä, " emäpuun " suuntainen harjanne (leikkaus, liite 2). Mudan läpi paljain käsin tunnustelemalla kykenin havaitsemaan 2 erittäin ohutta (n. 1 - 1,5 cm) limittäin olevaa kylkilautaa " emäpuun " lisäksi. Kylkilaudat jatkuivat keulasta lähtien n. 2,8 m, jonka jälkeen ne päättyivät samoin kuin " emäpuu ". Ilmeisesti löytäjien ylöstuomat osat ovat tästä kohdin, sillä jonkin verran yli metrin aukon jälkeen jatkui styyrpuurin kaksi kylkilautaa aina 5,80 m päähän " keulasta ". " Perää " ei tavattu eikä 2,80 metrin jälkeen enää " emäpuuta-kaan ". Ajan niukkuuden takia ei " perässä " voitu suorittaa lähiympäristön etsintää.

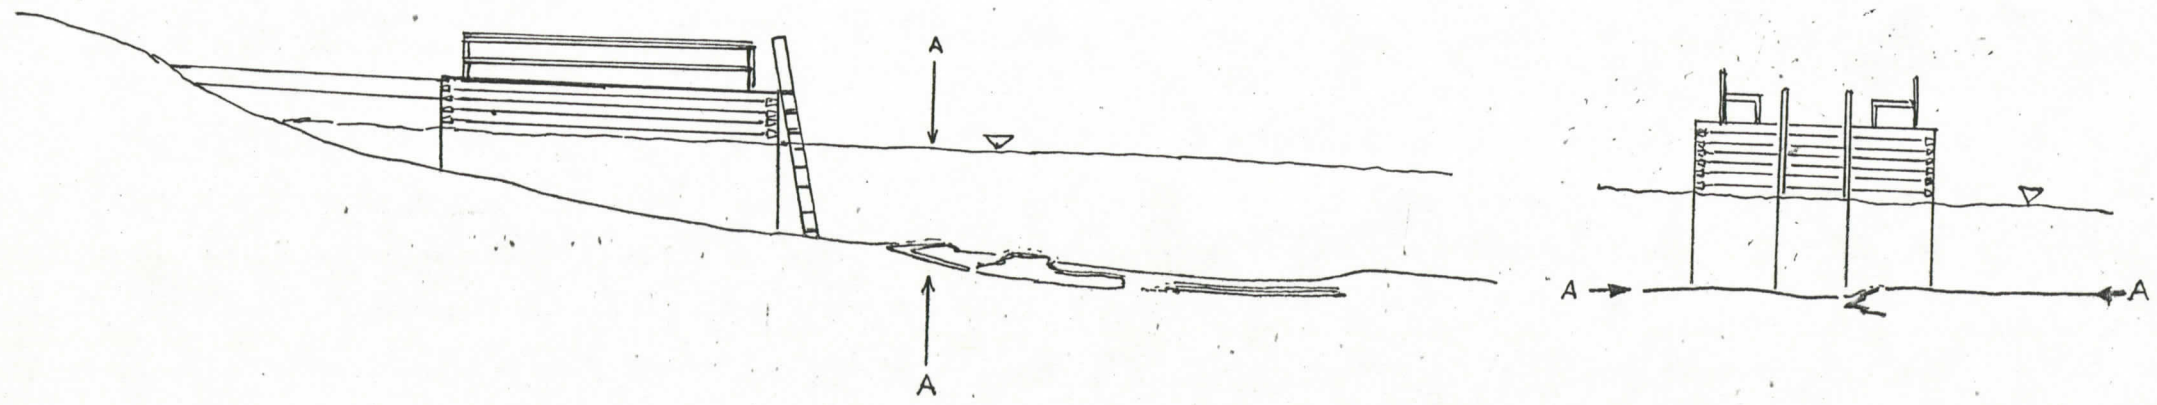
Paarpuurin puolen kylkilautoja ei ole tavattu. N. 2¹/_m kohdalta tavattiin yksi ohuehko, hyväkuntoinen ja puuainekseltaan kova kaari, joka tuotiin ylös. Ko. kohdalla on " emäpuu " tunnettavissa n. 30^{cm} leveänä ja kourumaisena. Veneen vierestä ja osittain sen sisältä n. 1 - 3 m keulasta löytyi mudasta (veneen tasolta) 4 - 5 kpl Ø n. 8 cm ja n. 20 cm pitkiä puunrunгон pätkiä. Puuainekseltaan ne olivat yhtä heikossa kunnossa kuin vene ja niiden kylki näytti olevan kahdesta kohdin joko kulunut tai jonkin verran veistetty. Osat ovat nyt laituriarkun rannan puolella n. 30 cm syvyydessä vedessä. Tällaisia puunpalasia on ilmeisesti joitakin vielä veneen lähellä tai sisällä.

leikkaus(arvio). mekrijärven ommeltu vene
"emäpuu" n. 2 m. kohdalla
