SUOMEN MERIMUSEON TARKASTUSSUKELLUKSET 1996

DRAGSFJÄRD, TREHÅLSKÄR

Suomen merimuseo
Sallamaria Tikkanen
Lokakuu 1996

TREHÄLSSKÄR (TRYHÄLSSKÄRET TAI STORKÅLEN)

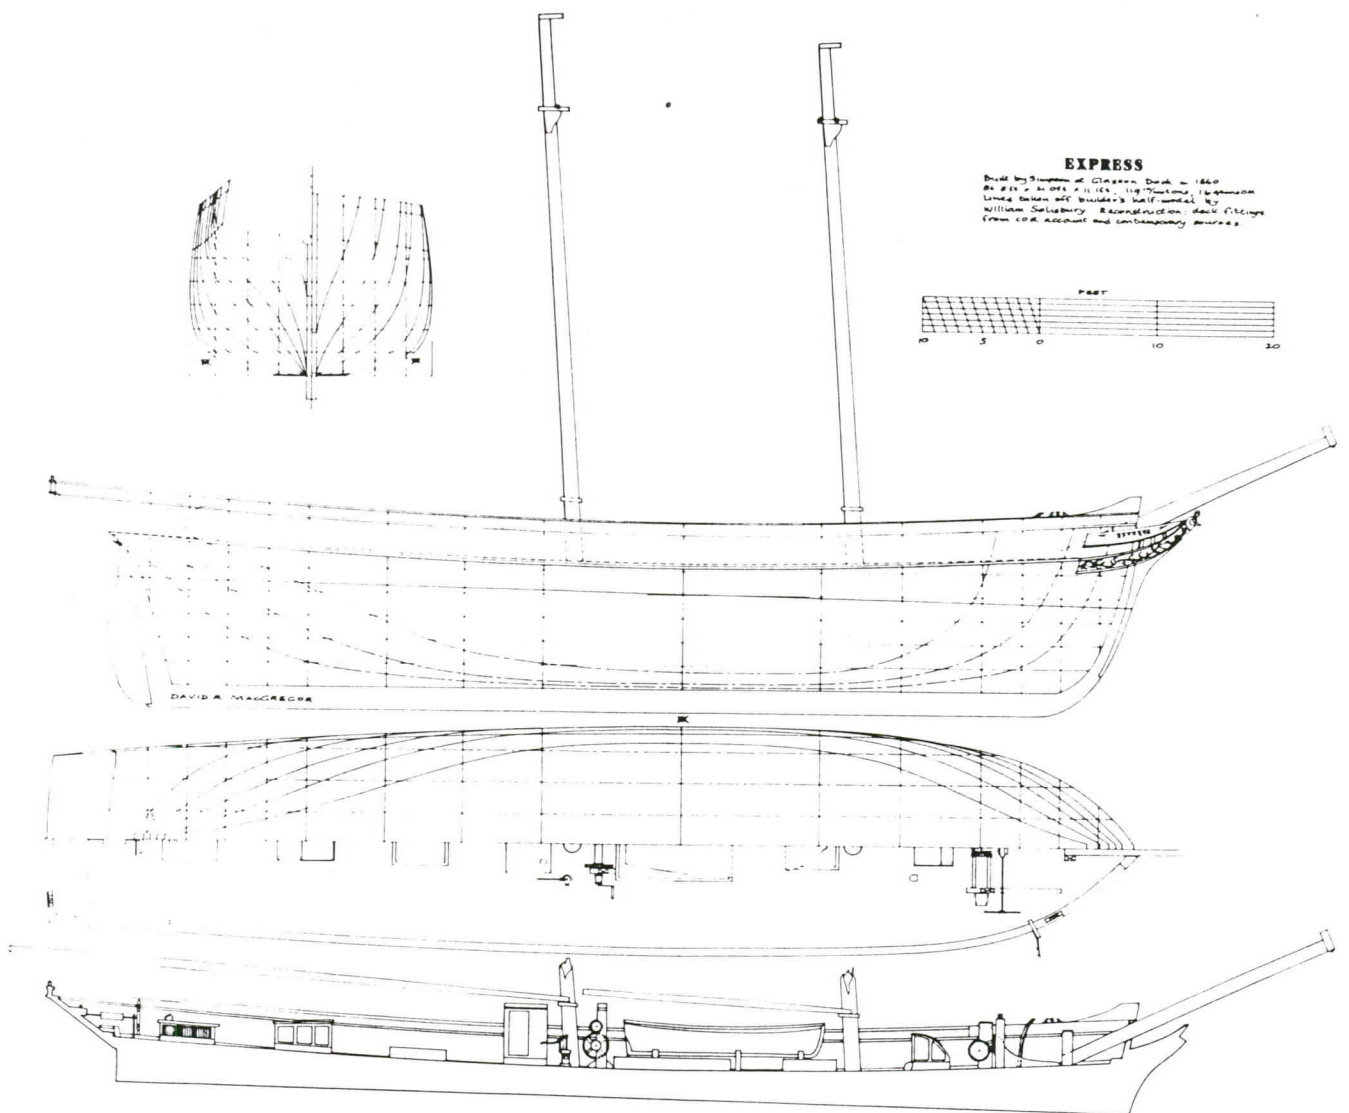
Fig 117. *Express*. Lines plan and general arrangement redrawn from material supplied by William Salisbury. Built in 1860 at Glasson Dock near Lancaster by Matthew Simpson with measurements of 86.5ft \times 21.0ft \times 11.1ft and 119 tons net. Reconstruction: described in detail in text.

Hylkyä mitanneiden Pertti Hyvärisen ja Mauri Kosken arvion mukaan Trehålskärin hylky vastaa varsin hyvin David R MacGregorin kirjassa "Merchant Sailing Ships 1850-1875" sivulla 97 kuvassa no 117 näkyvän "Express"-aluksen muotoja (ks. liite no 3).
