ARKEOLOGISEN KOHTEEN TARKASTUS

Kunta: Pori		Mj-rekisteritunnus: 1000023762	
Nimi: Raumaluoto		Ajoitus: historiallinen	
Kohteen laji: kalliohakkaus		Lukumäärä: 1	
Kohteen laajuus:			
Laajuuden arviointiperuste:			
Luokitus kiinteä muinaisjäännös			
Tarkastaja: Leena Koivisto		Tarkastusaika: 27.8.2014	
Suunta ja etäisyys kirkosta: Reposaaressa kirkosta 2,7 km koilliseen			
Sijaintikuvaus: Porin Lampaluodon eteläosassa Raumaluodossa Reposaaressa maantien eteläpuolella			
Sijaintikoordinaatit: (ETRS-TM35FIN)	N: 6844426	E: 208324	Korkeus m mpy: 2
Koordinaattien tarkenne:			
Peruskartta: 114207			
Rekisterikylä (jos tarpeen): Alakylä		Kiinteistötunnus (jos tarpeen): Raumaluoto 609-401-14-155

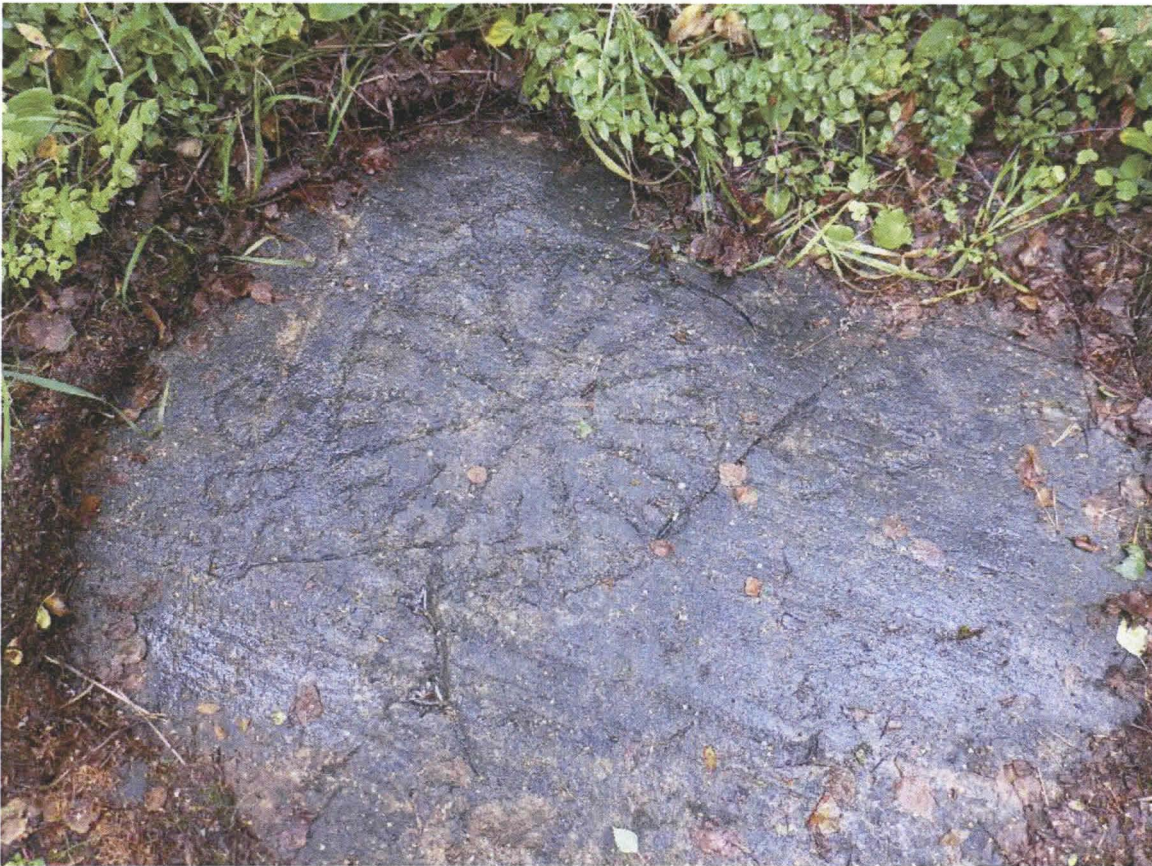
Raumaluodon hakkaus

Kallion loivassa etelärinteessä on hakattuna kompassiruusu, jossa koristeltu pohjoisneula sekä hakattuna kirjaimet OSS ja I(E?)SS. Hakkaus näyttää melko vanhalta, se on hyvin tarkkaa ja säntillistä työtä, kaikki kompassin viivat ovat tarkasti samannomaisia ja säännöllisiä.

Hoidon tarve: Hakkauksen paikan pitäminen avoimena. Kallio oli tarkastettaessa sammaleen peittämä ja ilmeisesti kasvaa umpeen suhteellisen nopeasti. Nyt kesäasukkaat varmasti huolehtivat hakkauksen säilymisestä näkyvillä.

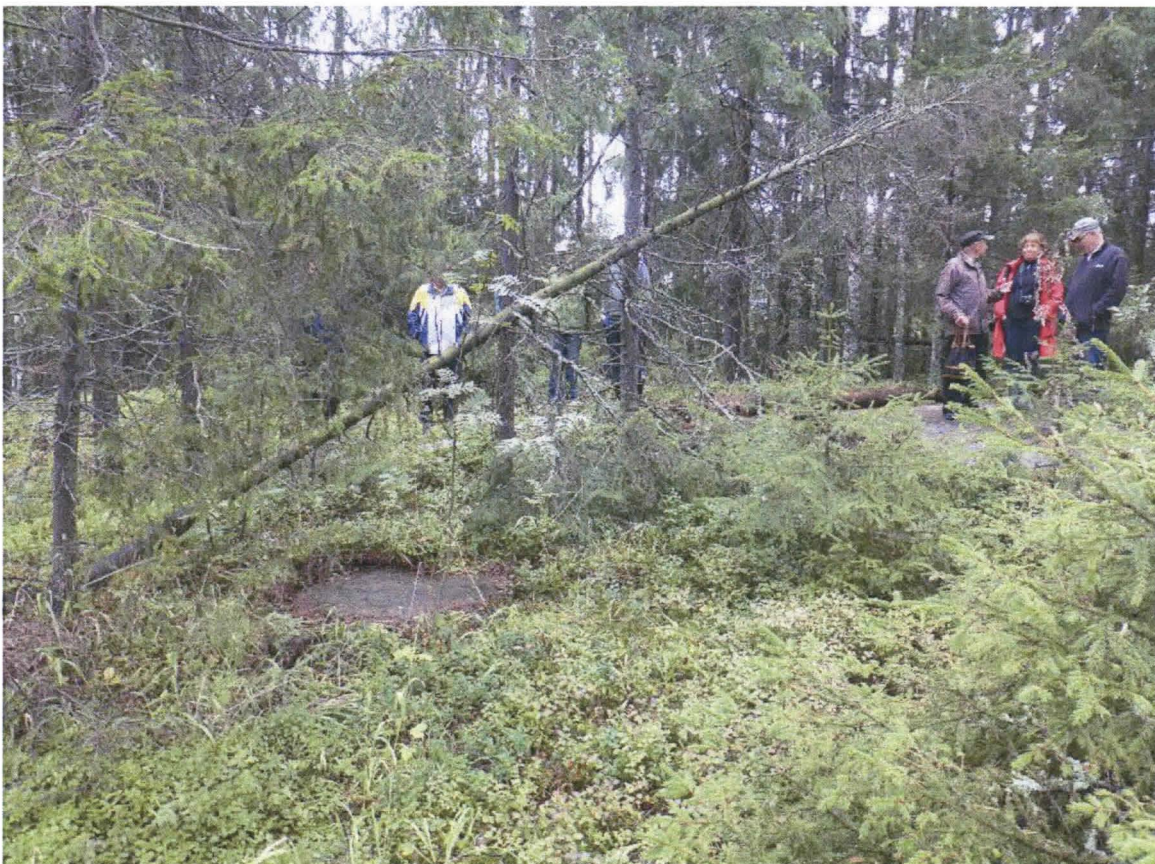
Hakkauksen paikka alhaalla vasemmalla
