# **Loviisan Rosenin ja Svartholman linnoitusten korjauslaastitutkimus**

**TUREIDA  
Thorborg von Konow**

Tilaja	Museovirasto, Rho sop. 058/2007, Johanna Nordman
Kohde	Loviisan maalinnoitus ja Svartholma
Tehtävä	Linnoitusten uusien korjauslaastien suunnittelu ja testaus sekä Rosen rauniomuurin vanhojen laastien analyysit

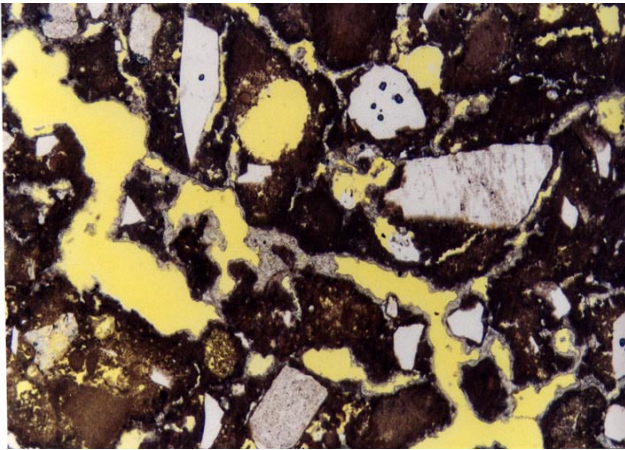
enemmän kalkkia kuin hiekkaa. Laastin mikrorakenne on epähomogeeninen. Se on täynnä halkeamia ja onkaloita, jotka ovat osittain syntyneet jo kuivumisvaiheessa. Laastissa on myös tiiviimpiä osia, ilman halkeamia. Toinen varsin mielenkiintoinen seikka on laastin kaikkiin halkeamiin ja huokosiin uudelleen kiteytyntä kalkkia. Osa halkeamista on kasvanut umpeen.

En usko, että tämä laastipala edustaa koko tiilimuurin muurauslaastia. Näin heikolla laastilla tiiliholvi ei olisi vuosisatoja pysynyt pystyssä.

*Rosen tiiliholvin vanha kalkkilaasti, jossa on monta halkeamaa ja huokosta (keltaisia), paljon sideainetta (ruskeaa) ja vähän runkoainetta (vaaleita rakeita). Suurenus 4x nikolit II. Kuva vastaa noin 7 mm<sup>2</sup> näytteen pinnasta.*

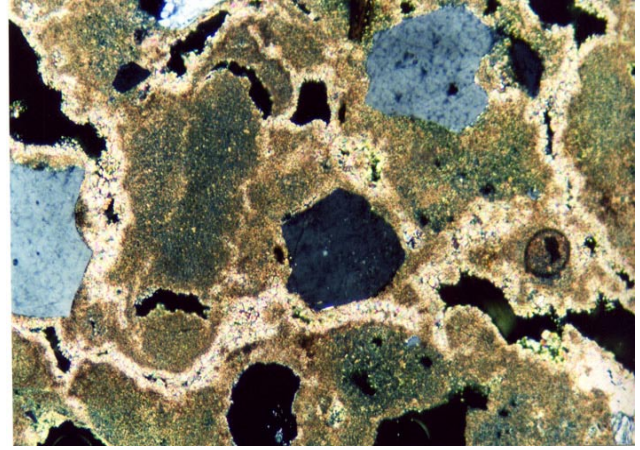
*Vanhan kalkkilaastin halkeamiin uudelleen kiteytyntä kalkkasideainetta, kuvassa vaaleana. Sideaine on vihertävänkruunuskeaa, runkoaines sinertävää ja huokokset mustia. Suurenus 10x nikolit X. Kuva vastaa noin 1,2 mm<sup>2</sup> näytteen pinnasta.*

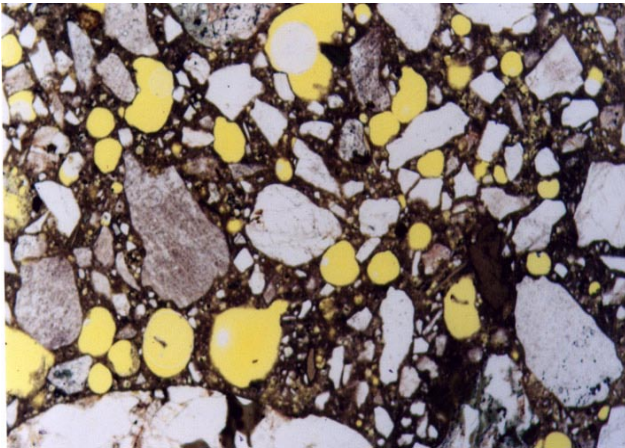
Korjauslaasti 1970-luvulta on huokoistettu sementtilaasti, joka on homogeeninen ja sideaineen mikrorakenne on tiivistä. Ilmahuokosia on runsaasti ja suurin osa on  $\varnothing 0,1 - 0,3$  mm, sekä muutama onkalo  $> 0,7$  mm. Sideaineessa ei ole halkeamia, eli laastilla on ollut hyvät kovettumisolosuhteet. Sementtiklinkkerirakeet ovat pitkälle hydratoituneet (klinkkerin reaktio veden kanssa, hydratoituminen, on hidas prosessi) ja laasti on kokonaan karbonatisoitunut. Runkoaine on mäkihiekkaa, jonka maksimi raekoko on 5 mm ja minimi on alle 0,01 mm. Runkoaineen joukossa ei ole kalkkikiveä, joten kyseessä ei ole Parmulaastia (jossa osa runkoaineesta on kalkkikivirouhetta). Laastin koostumus vastaa noin S 100/500.

Tämä korjauslaasti on erittäin hyvää ja kestävä sementtilaastia. Laastissa on paljon ilmahuokosia, mutta sementtiseideaine on tiivistä eikä laasti imee tai läpäise kovinkaan paljon vettä. Tällainen korjauslaasti muodostaa muuriin tiiviin kerroksen. Muuriin sisään joutunut vesi ei helpolla pääse ulos, jos tätä sementtipitoista korjauslaastia on paljon ja täyttää muurin aukkoja. Pistemäisenä täyttölaastina, eli tekokivenä, tämä laasti olisi erinomainen.

*Rosenin raunion 1970-luvun korjauslaastia, sementtilaastia. Laasti on tasalaatuinen ja aika runsaasti huokoistettu (keltaiset pallot). Runkoaines on vaaleaa ja sementtinen sideaine tummanruskeaa  
Suurennus 4x nikolit II. Kuva vastaa noin 7 mm<sup>2</sup> näytteen pinnasta.*

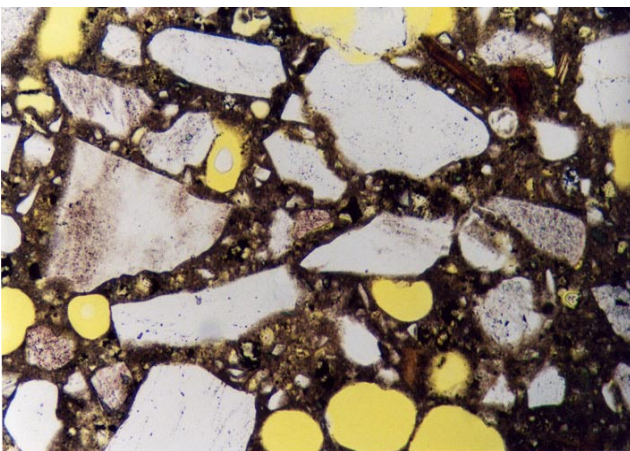
*1970-luvun korjauslaasti. Suurempi suurennus. Sideaineessa ei ole halkeamia. Runkoaines on vaaleaa, sementtinen sideaine tummanruskeaa ja huokokset keltaisia.  
Suurennus 10x nikolit II. Kuva vastaa noin 1,2 mm<sup>2</sup> näytteen pinnasta.*

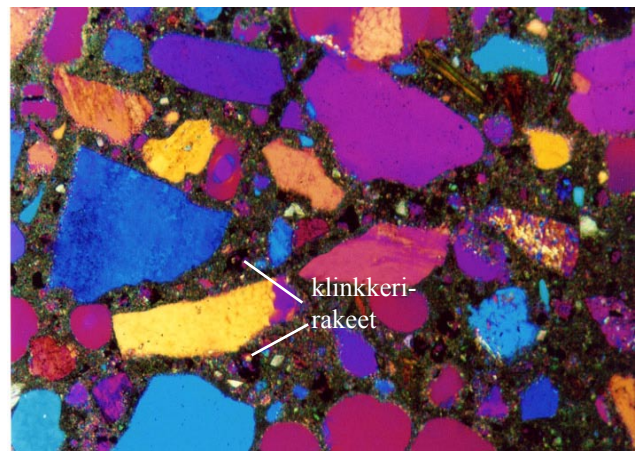
*Sama kuva kuin viereinen, mutta eri suodattimilla kuvattu. Klinkkerirakeet ovat selvemmin nähtävissä sideaineessa, värikkäinä täplinä. Runkoaines on moniväristä ja huokokset lilanvärisiä.  
Suurennus 10x nikolit X+λ. Kuva vastaa noin 1,2 mm<sup>2</sup> näytteen pinnasta.*

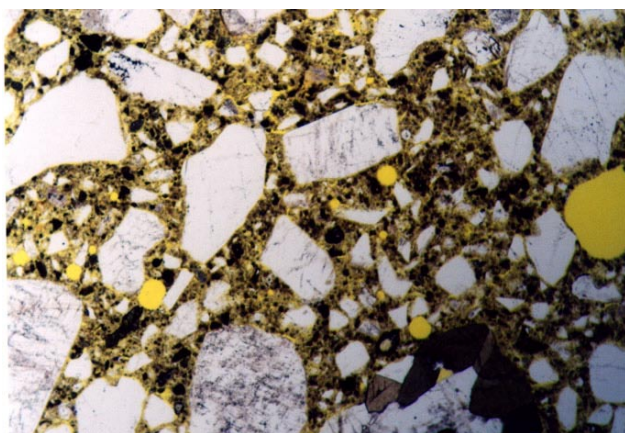
Syvätäyttölaasti (2.1) on homogeeninen ja suhteellisen hyvin tiivistynyt. Siinä on useita pyöreitä ilmahuokosia Ø 0,1 – 0,3 mm ja noin 10 kpl suurempaa onkaloa Ø 0,5 – 1 mm. Sideaineessa on paljon mikrohalkeilua, joka on puutteellisesta alkukostutuksesta johtuvaa kuivumishalkeilua. Syvätäyttölaasti oli 5 viikkoa vanha kun se lähetettiin ohuthievalmistukseen.

*Koeprisma: syvätäyttölaasti KKh 15/85/550. Laastissa on pieniä huokosia (keltaisia). Sideaineessa on mikrohalkeamia. Runkoaine on vaaleaa.*

*Suurennus 4x nikolit II. Kuva vastaa noin 7 mm<sup>2</sup> näytteen pinnasta.*

Sytättyölaastin lujuudenkehitys on ollut aika heikko. Lujuudet ovat lähes samat 3 kk:n kuin 1½ kk:n ikäisenä. Suurin syy tähän on laastissa olevat mikrohalkeamat, eli prisman kutistumishalkeamat, jotka heikentävät lujuutta. Ilmakalkki ja hydraulinen kalkki tarvitsevat pitkän kovettumisajan, toisin kuin sementti. 12 kk:n ikäisten prismojen lujuus pitäisi olla selvästi korkeampi. Hydraulisen kalkkilaastin sideaineen tiiviys jää myös täysin kovettuneena kaukana sementtilaastin tiiviydystä.

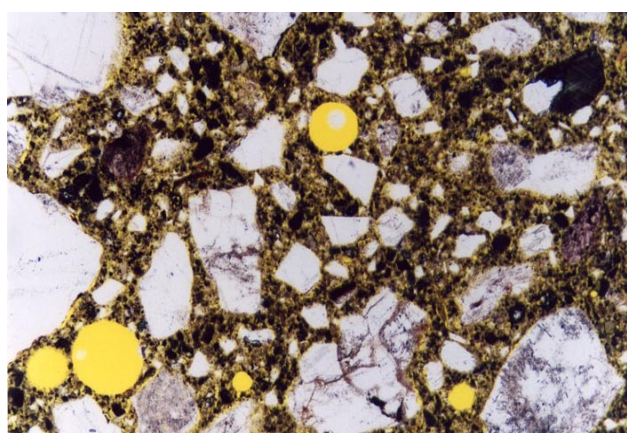
Suojalaasti (2.2) on hyvin homogeeninen ja sillä on erittäin hyvä mikrorakenne. Huokokset ovat pieniä Ø 0,1 – 0,3 mm ja 3 kpl ovat > 0,5 mm. Paikoitellen laasti on ilman huokosia. Sideaineessa ei ole kuin jokunen mikrohalkeama. Syvätäyttölaasti oli 7 viikkoa vanha kun se lähetettiin ohuthievalmistukseen.

*Koeprisma: peitelaasti Kh 100/200. Laastissa on kauttaaltaan jonkun verran pienempiä huokosia (keltaisia) kuin syvätäyttölaastissa. Sideaineessa ei ole mikrohalkeamia. Runkoaine on vaaleaa.*

*Suurennus 4x nikolit II. Kuva vastaa noin 7 mm<sup>2</sup> näytteen pinnasta.*

Suojalaastiprisman mikrorakenne, tutkittu mikroskoopilla, on varsin hyvä. Mielenkiintoista on että laasti on hyvin lihava (Kh 100/200), eikä se ole saanut kuivumisvaiheessa kutistumishalkeamia! Tämän laastin lujuudenkehitys on kasvamassa päin. Se on saavuttanut EU-normin puristuslujuuden NHL5 laastille, joka on 5 – 15 MPa. Suojalaastia on myös käytetty Suomenlinnassa vuonna 2006, erään kivimuurin harjanteen päällä, jossa laasti selvisi täysin ilman kutistumishalkeilua, myös paksuina kerroksina.

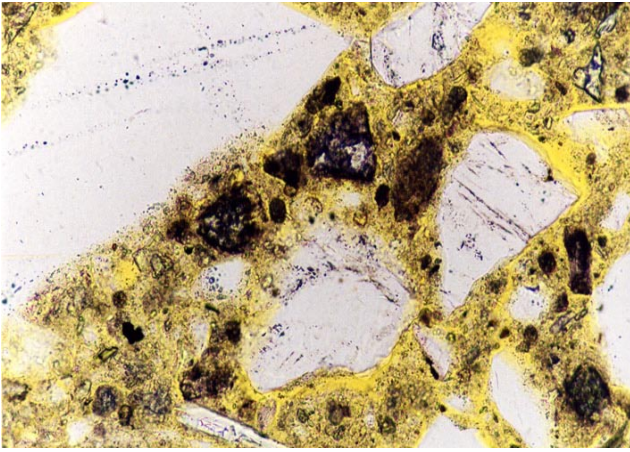
*Koeprisma: Sytättyölaasti. Hydrauliset rakeet näkyvät tummina rakeina ruskeassa sideaineessa. Rakeen halkaisija on noin 0,07 mm. Runkoainerakeet ovat vaaleat. Suurenus 20x nikolit II. Kuva vastaa noin 0,7 mm<sup>2</sup> näytteen pinnasta.*

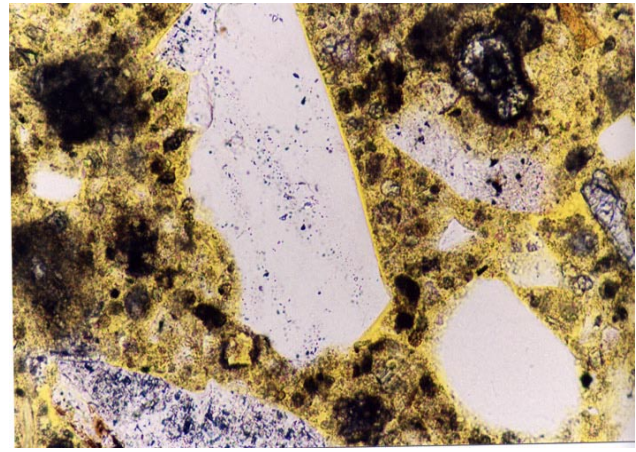
*Koeprisma: Peitelaasti. Hydrauliset rakeet näkyvät tummina rakeina ruskeassa sideaineessa. Tämän laastin sideaine on tiiviimpää kuin sytättyölaastin. Suurenus 20x nikolit II. Kuva vastaa noin 0,7 mm<sup>2</sup> näytteen pinnasta.*
