LOVIISAN SVARTHOLMAN LINNAKKEEN LAITURIN TARKASTUSSUKELLUKSET
1996

Suomen merimuseo
Sallamaria Tikkanen
Tammikuu 1997

LOVIISA, SVARTHOLM: VUODEN 1996 KUVALUETTELO

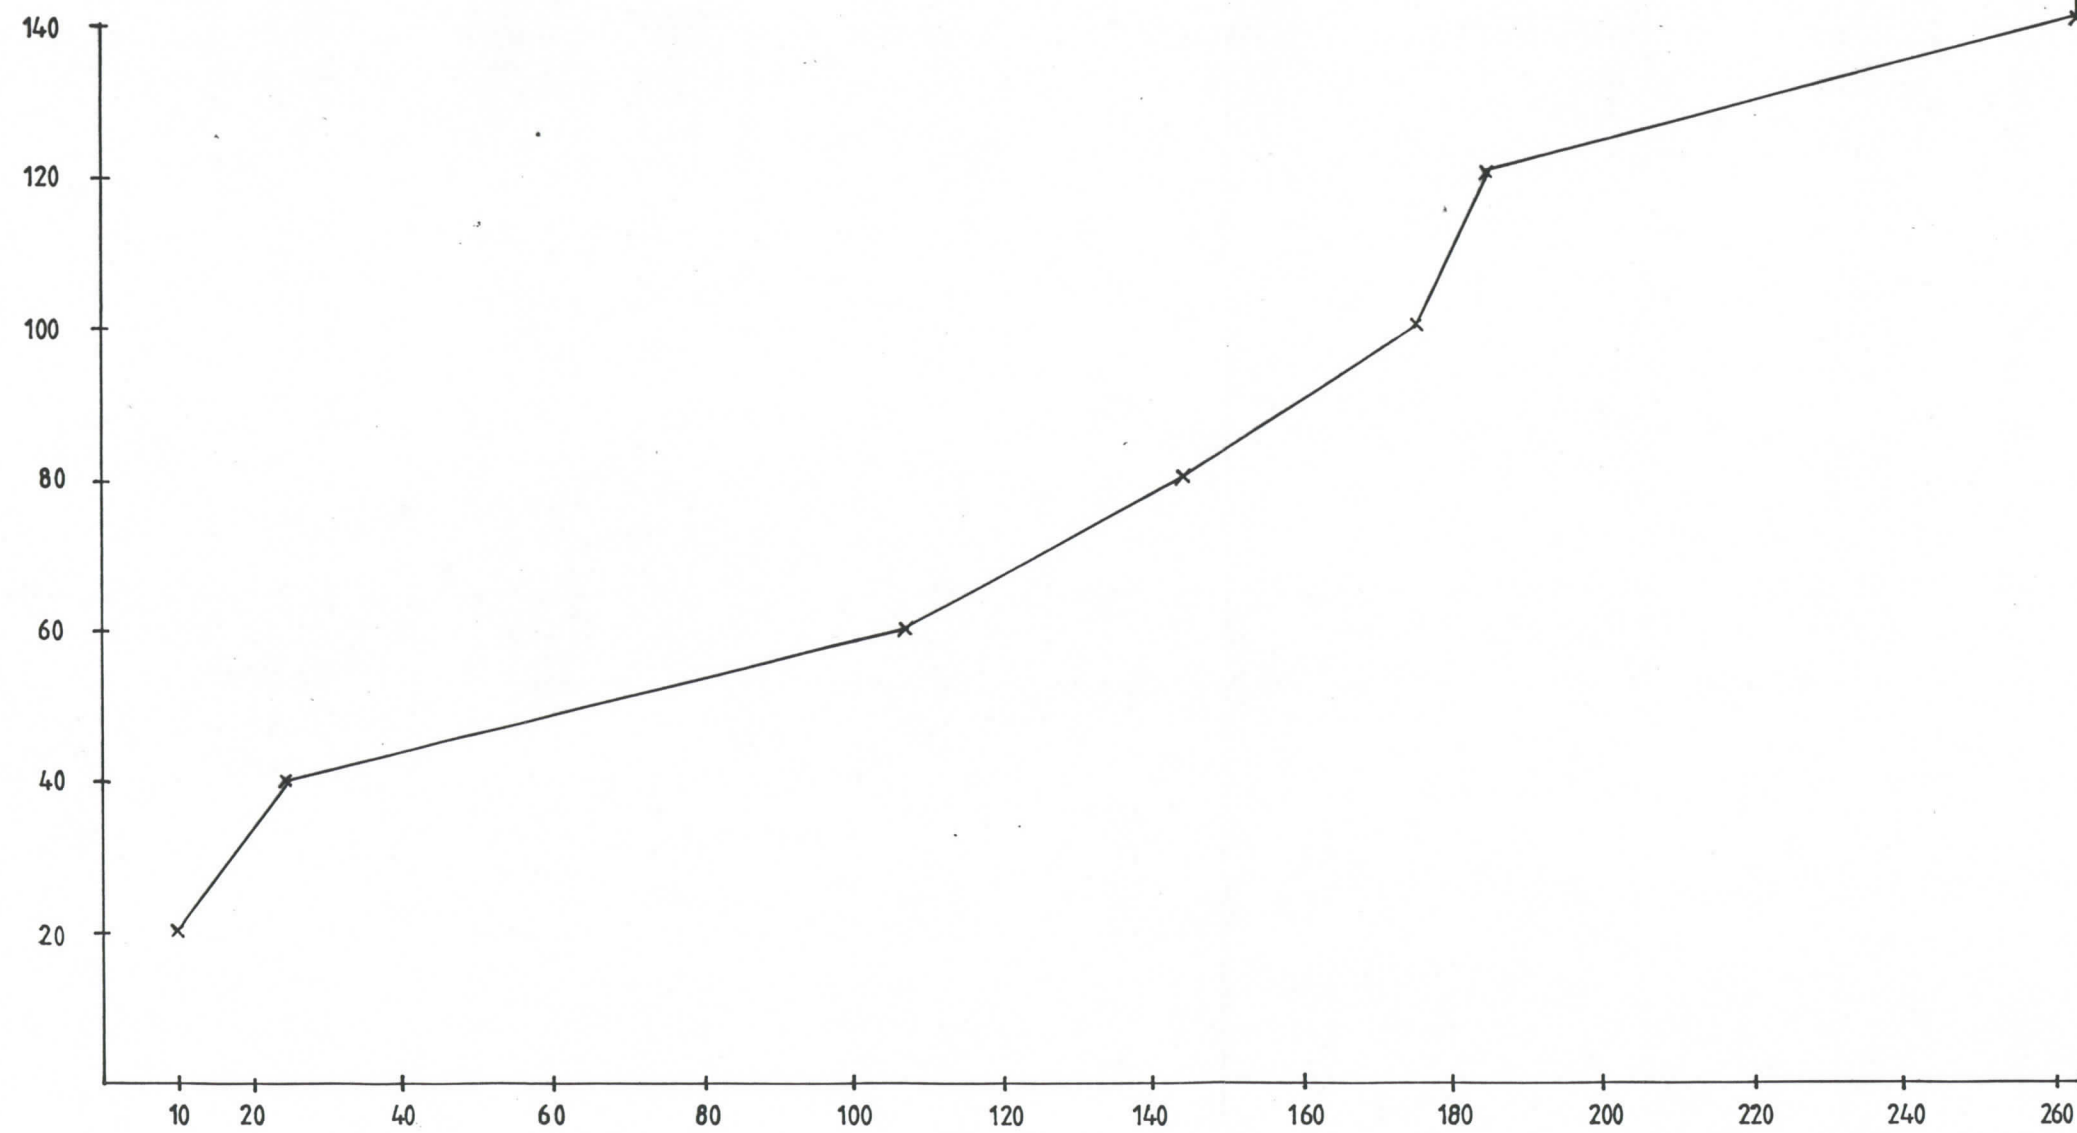
LIITE No. 3

LAITURIN KIVIKASAN PROFIIILI LÄNSISIVULTA

VUONNA 1996
TUTKITTU
HIRSIARKKU

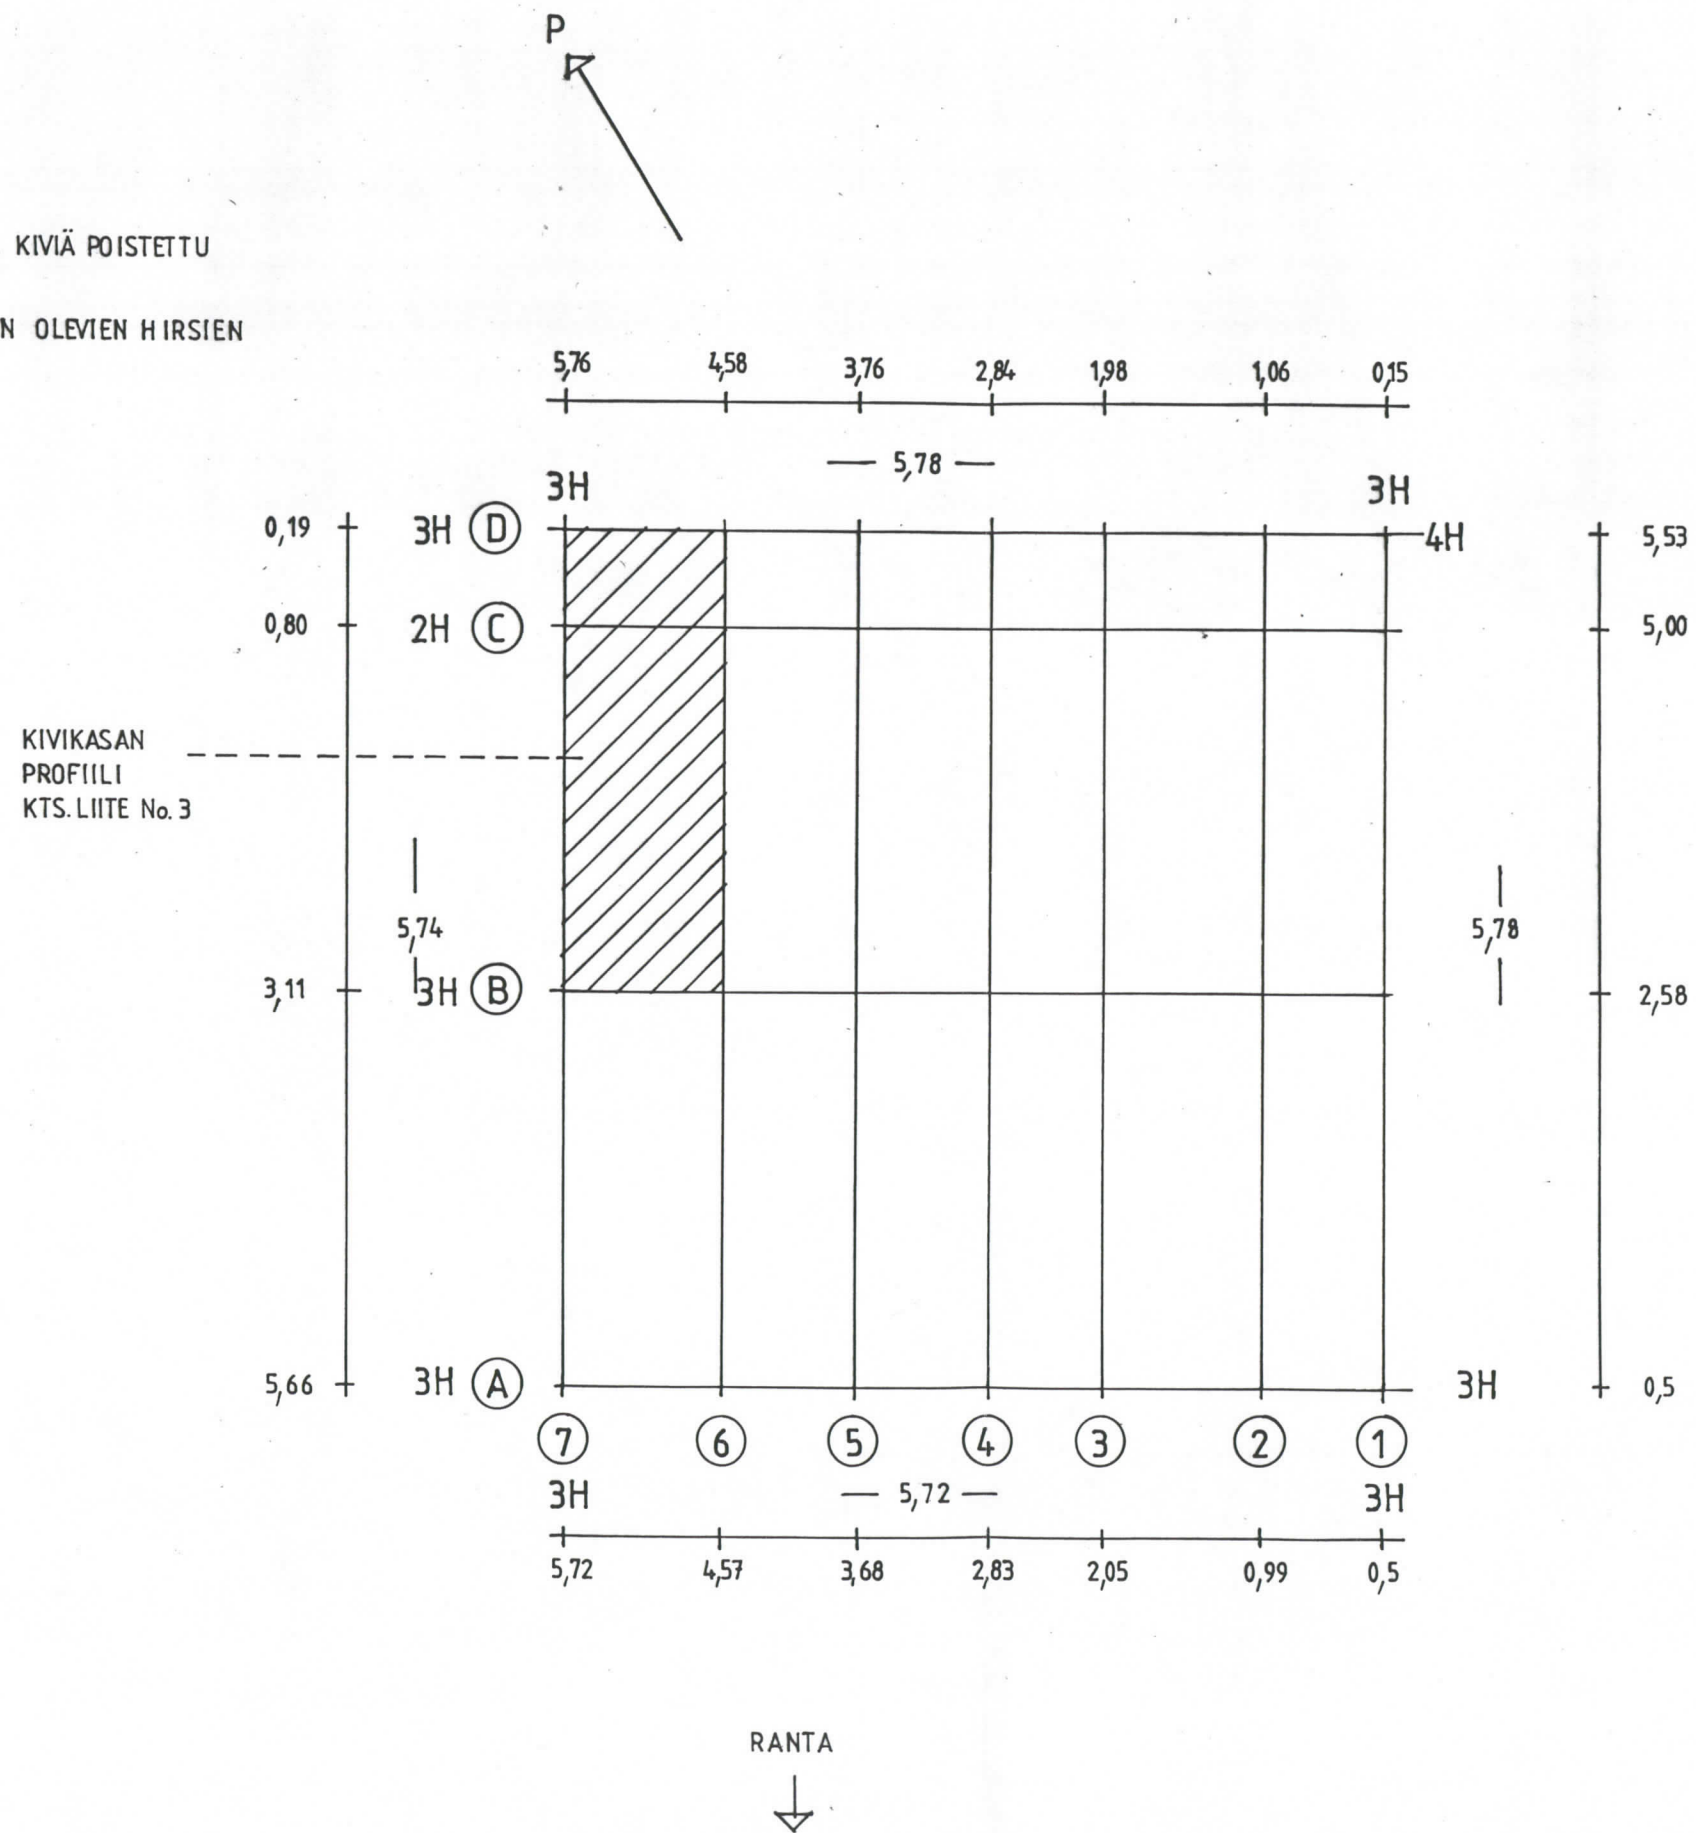
LIITE No. 2

HIRSIARKKU, II:N RAKENNE

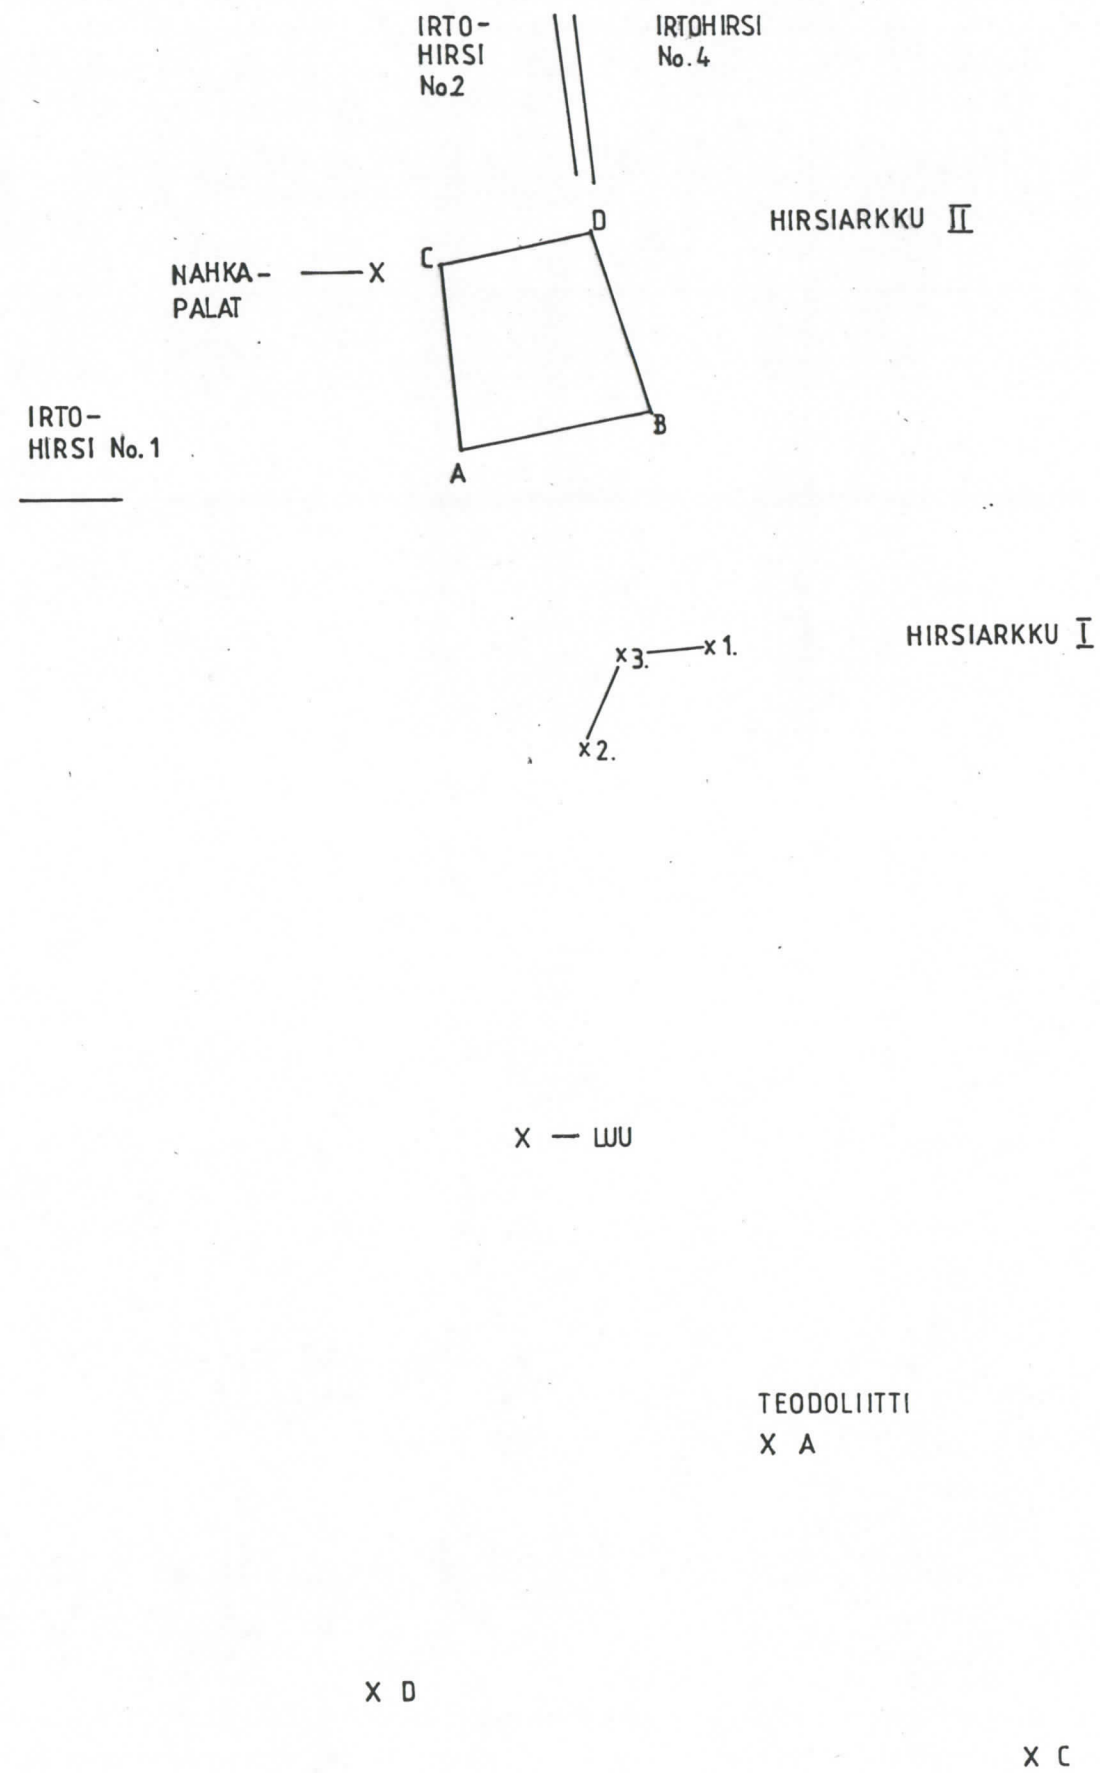
LIITE No.1

YLEISKARTTA LAITURIN ALUEELTA

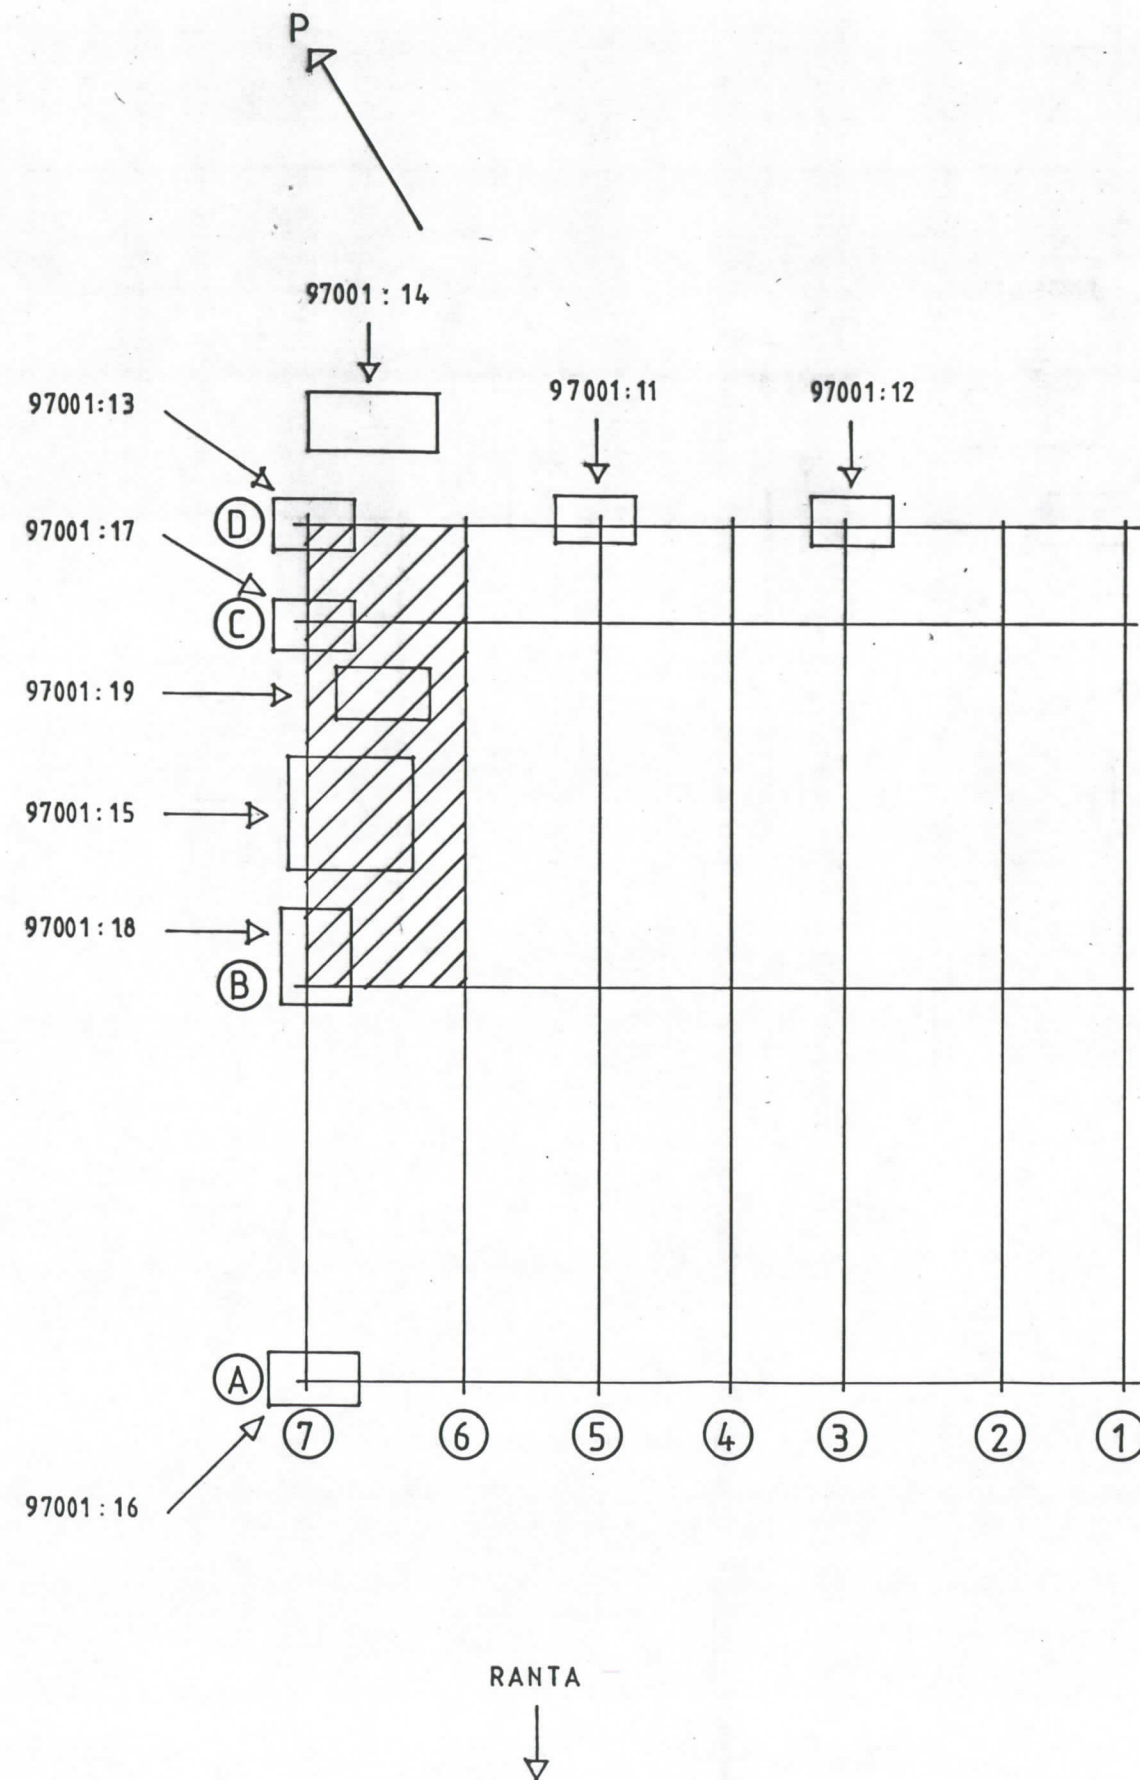
LIITE No. 5

MV VALOKUVIEN JA DIOJEN OTTOPAIKAT

HIRSIARKKU II:LLA

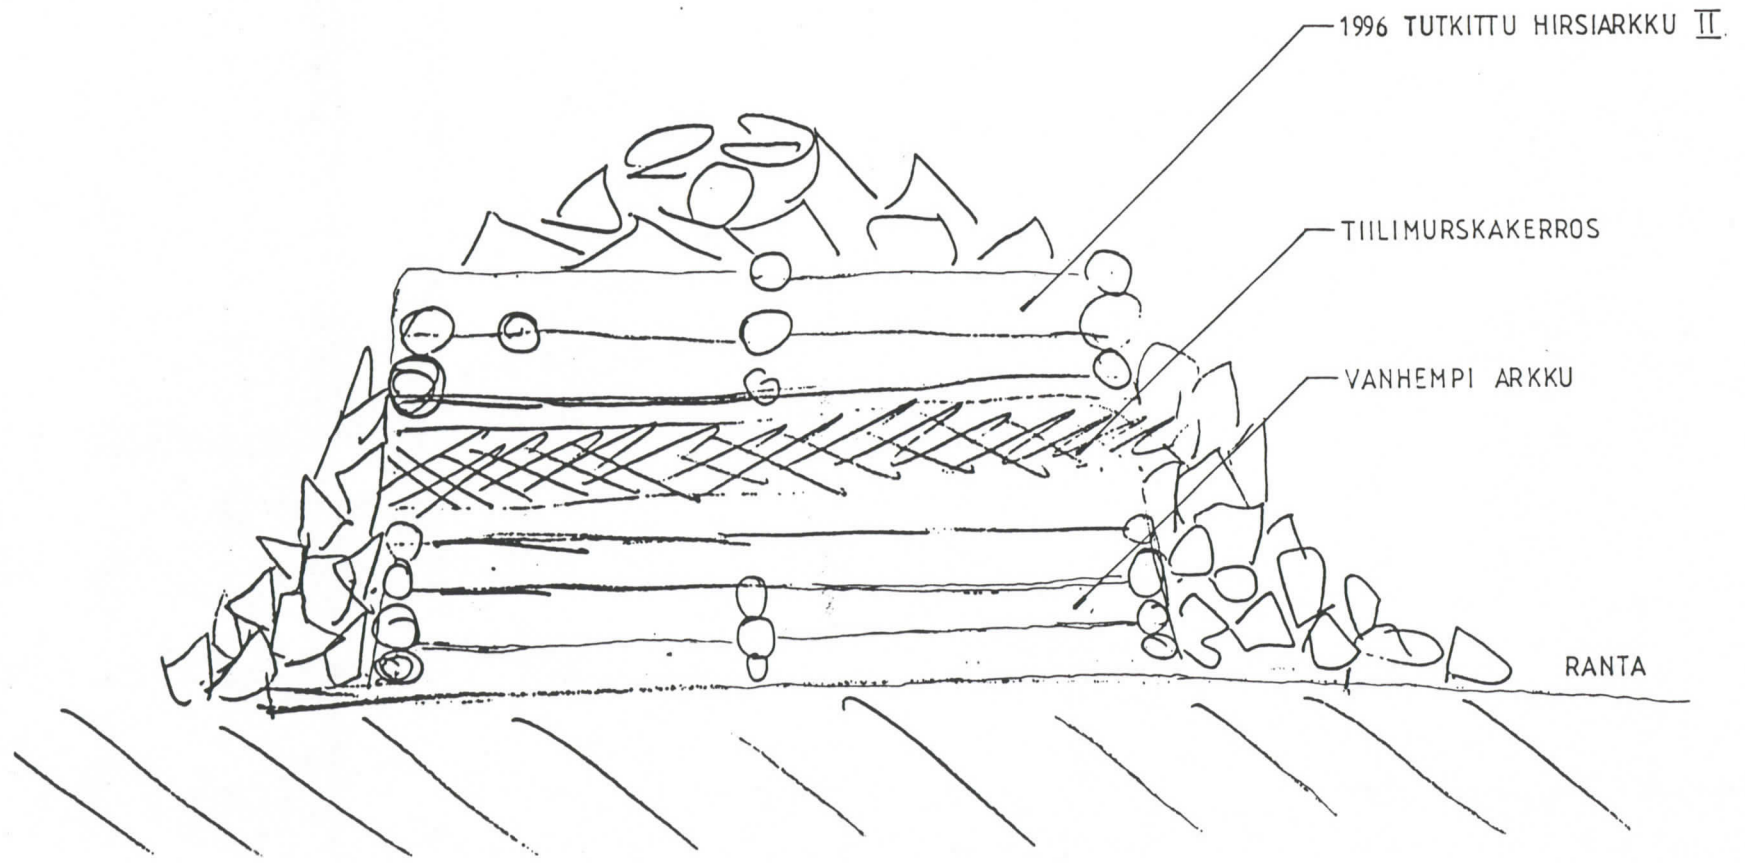
LIITE No.4

HACLININ LUONNOS
