Museovirasto, Muinaisjäännösten hoitoyksikkö: HOIDON JA KÄYTÖN TARKASTUS

Vihti Pyhän Birgitin kirkko, maastokäynti 23.4.2008 Sakari Mennun, Päivi Erosen, Vihdin seurakunnan edustajien ja Hannu Laukkasen kanssa.

Liite 1. Vihti Pyhän Birgitin kirkko
Sijaintikartta

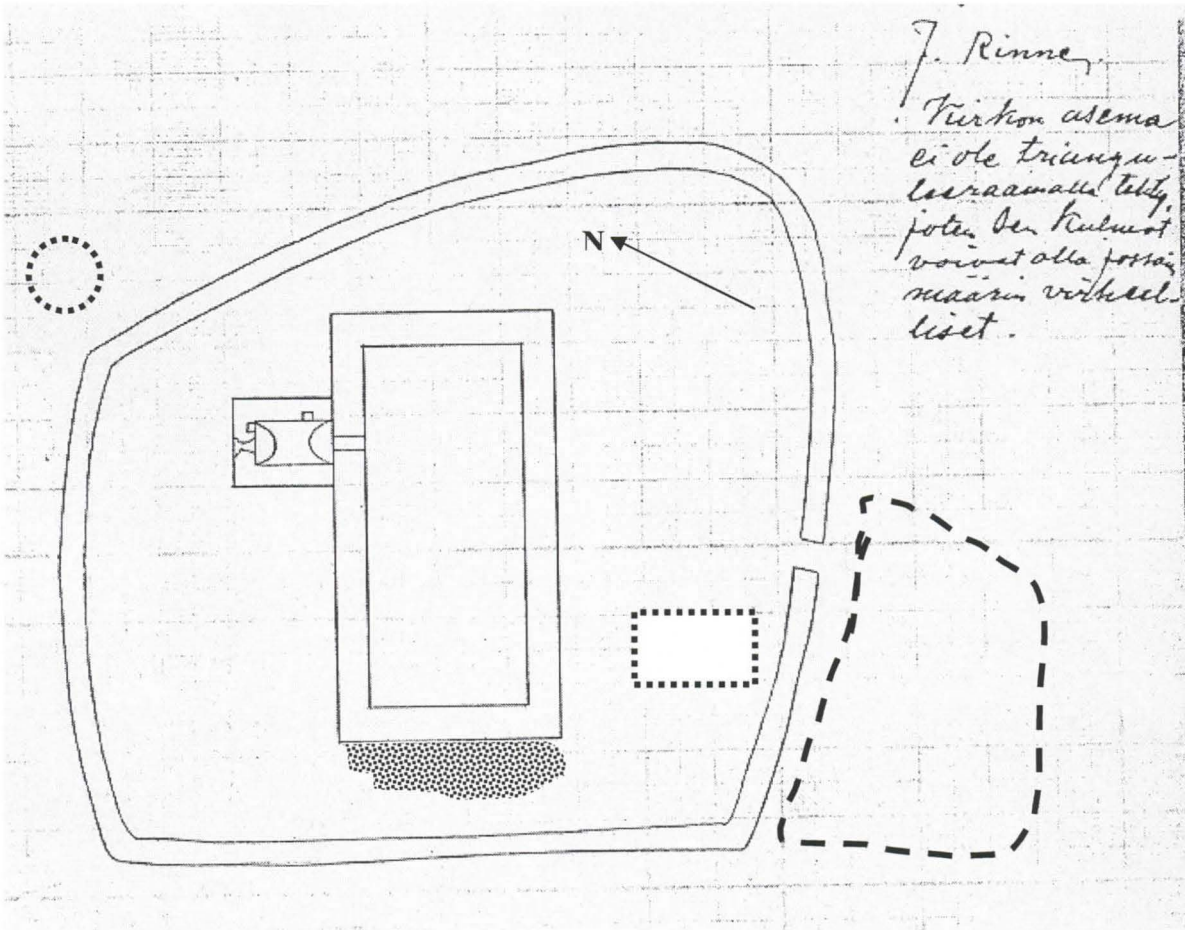
Liite 2. Vihti Pyhän Birgitan kirkko
Yleiskartta

- terassointi kirkon koillispuoleisen mäen rinteessä. Voi olla viljelysterassi mutta koon ja sijoittumisen takia mahdollinen myös rakennuksen paikaksi. Maanpinnalle ei havaittavissa rakennejäänteitä.

- matala, hieman soikeahko maakumpu, maan päälle havaittavissa kiveystä. Pohjoiskoilliseen kirkosta kirkkomaan aidan ulkopuolella (kuvassa pyöreä pisteviivaympyrä).

- myöhempi historiallisen ajan kivirakenne. Eteläkaakkoon kirkosta, kirkkomaan aidan sisäpuolella (kuvassa pisteviivasuorakaide).
- terassin rinne, mistä ilmeisesti otettu maata. Sittemmin erodoituva rinne vahvistettu kivin. Kirkon eteläpuolella, kirkkomaan aidan ulkopuolella (kuvassa katkoviivalla rajattu alue).

- alue, jossa runsaahkosti alkuperäisen maanpinnan päälle sortumakerrosta. Kerros liittyy 1869 tapahtuneeseen sortumaan ja sen jälkeiseen lisäsortumiseen vuosien myötä (kuvassa pisterasteri).

- kirkkomaan aita on hajonnut matalaksi, paikoin tuskin havaittavaksi maan- ja kivensekaiseksi valliksi. Pintaosien kunto vaikuttaa kohtalaisen huonolta, maan alla piilossa oleva perustus on saattanut säilyä paremmin.

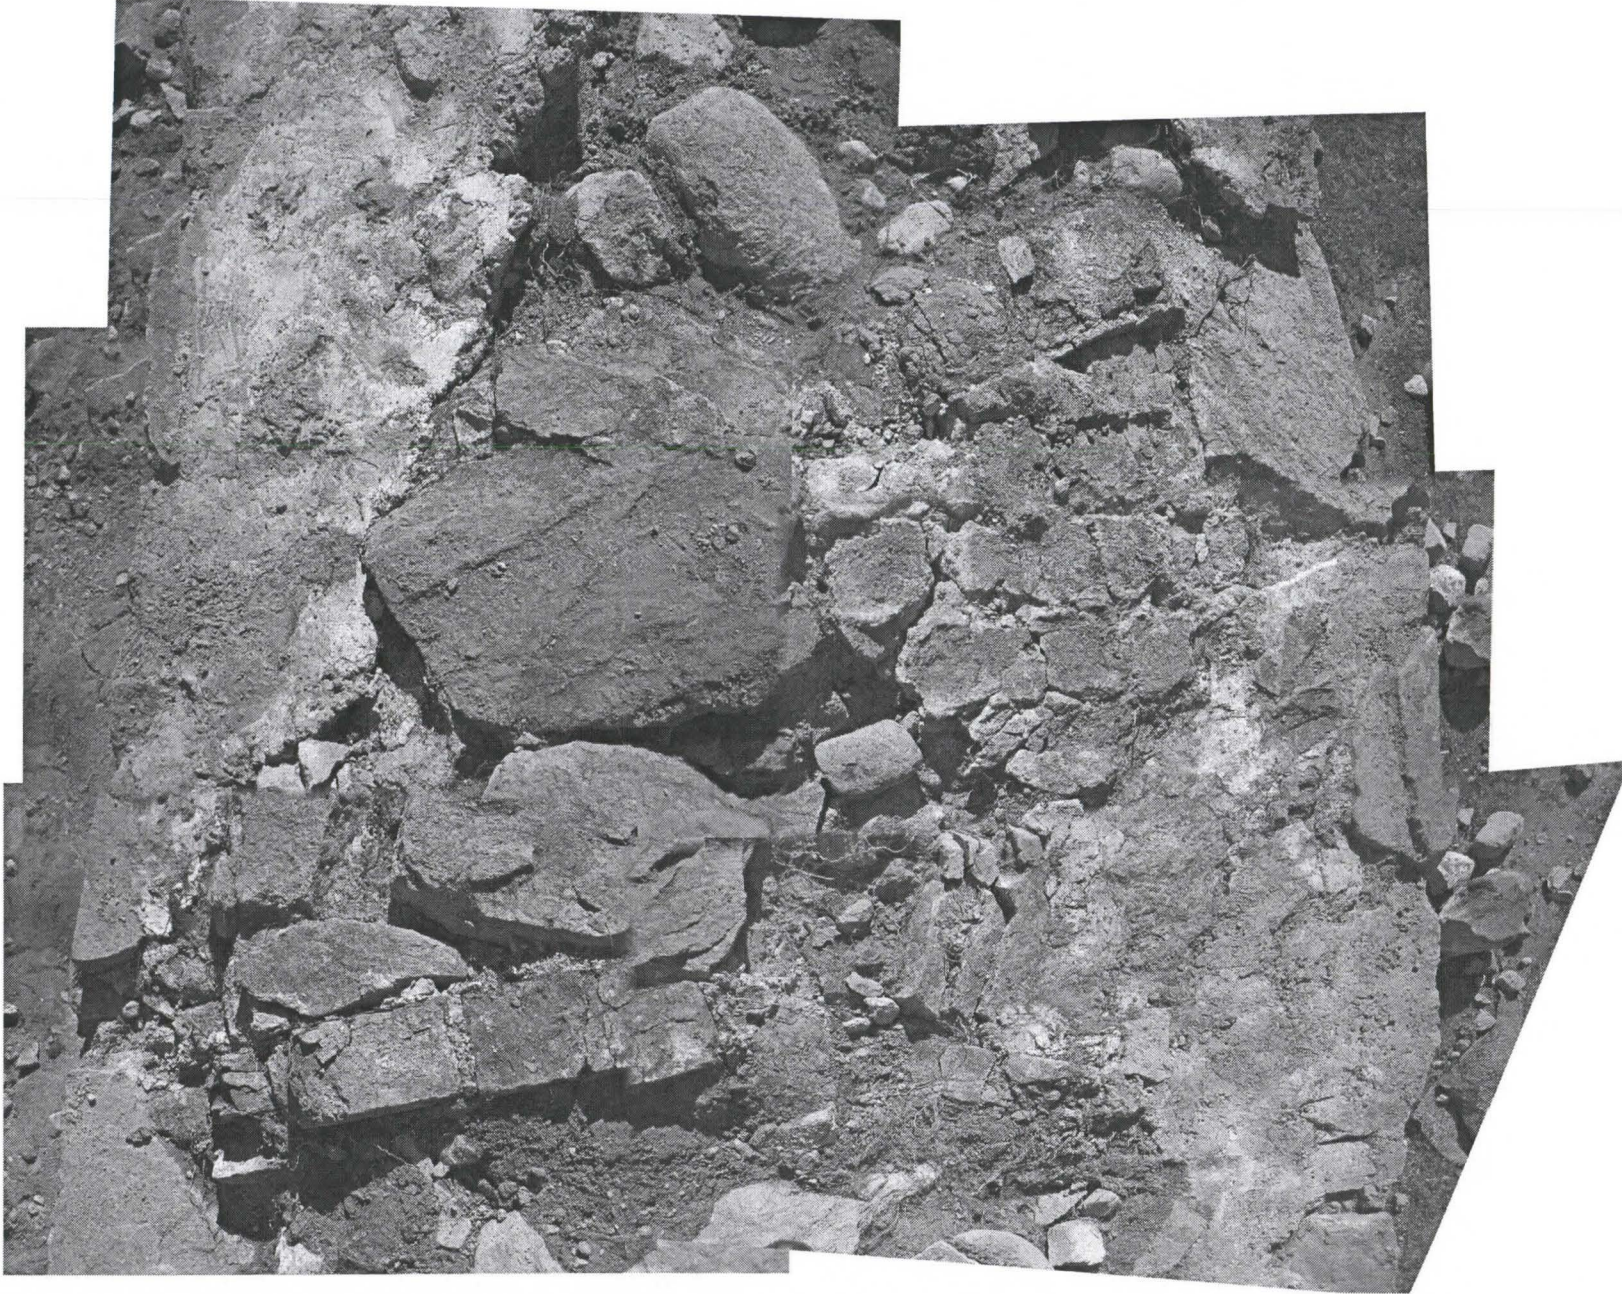
Liite 3. Vihti Pyhän Birgitan kirkko
Kuori-ikkuna

Kohteen arkeofyyteistä ei ole tietoa. Puhdistettujen muurien päällyksistä on huomattavissa, että kasvillisuuden juuriston ja sadeveden yhdessä aiheuttama eroosio on ilmeisesti kuluttanut muurin sisästä kalkkilaastia ja heikentänyt muurin kestävyyttä. Tämän vuoksi kasvittumisen ehkäisy on erittäin perusteltua ja siihen on kiinnitettävä huomiota. Kirkon kuoripäädyistä löydettiin jäänteitä kuori-ikkunasta (ks. liite 3).
