Vrouw Maria

Tarkastusraportti

2007 ja 2009

Meriarkeologian yksikkö 2010

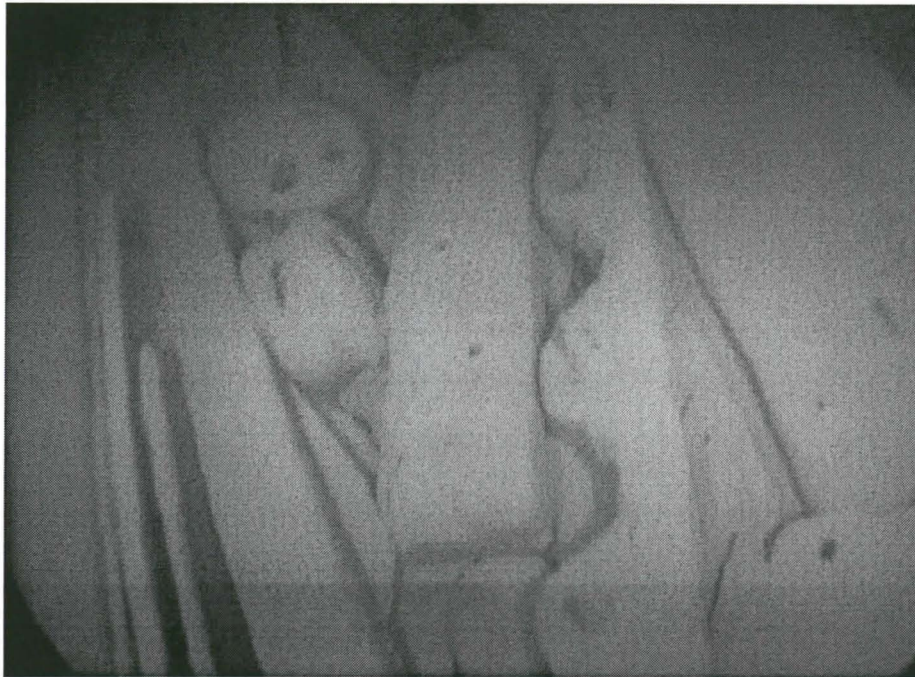
Puunäyte in situ hylyn kansitasossa (kuva otettu videosta May200117:211, kohdassa 21:06, kohteen nosto dokumentoitu videokuvaamalla). Se sijaitsee pääruuman luukun ja mittapiste no:3 välisellä kansialueella erilaisten rakenneosien seassa. Rakenneosan alkuperää ei ole toistaiseksi pystytty tunnistamaan.

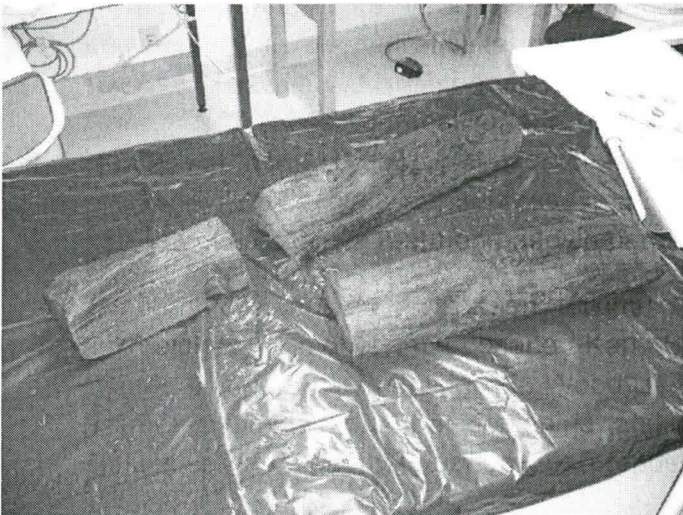
Tutkimuksien perusteella näyte on kohtalaisen hyvin säilynyttä mäntyä (*Pinus sylvestris*). Näytteen tiheyttä tutkittaessa havaittiin sen menettäneen osan massastaan ja siten myös lujudestaan.

Tämä koskee etenkin ohutta pintakerrosta (3-5mm), joka on pitkälle hajonnut. Syvemmillä puu on ehjempää ja tukevaa. Pääasialliset hajottajat ovat jokin katkolahoa aiheuttava sieni ja eroosiobakteerit, jotka ovat pystyneet tunkeutumaan ydinsäteitä pitkin syvemmälle puuhun. Laivamatoa (*Teredo navalis*) tai muita tehokkaimpia tuholaisia ei ympäristöolosuhteista johtuen odotetusti havaittu. Alkuaineanalyytit paljastivat rikki- ja rautayhdisteitä kerääntyneen puuhun. Rikin määrä puussa on keskimäärin 0,58 ja raudan keskimäärin 0,54 massaprosenttia. Tämä on olennainen tieto mahdollisia konservointitoimenpiteitä ajatellen, joskaan ongelmallisia yhdisteitä ei tässä näytteessä ole yhtä suuressa määrin kuin esimerkiksi Vasan puussa. Leone Montosen mukaan puussa oleva rauta on pääosin peräisin meriympäristöstä, ei läheisistä rautaosista.

Vuonna 2007 nostettu puunäyte (kuva: Eero Ehanti)

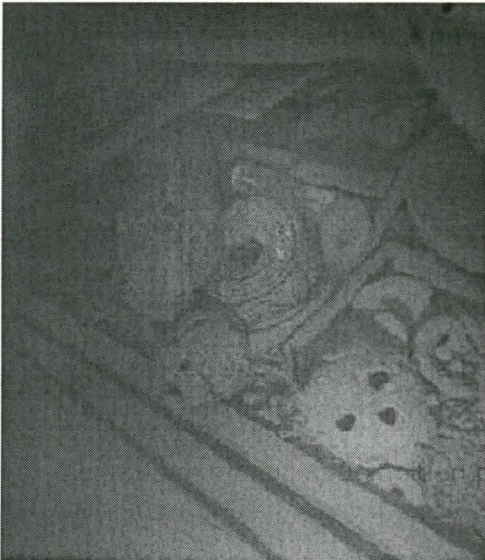
2007: Huomioi luoti sekä viuluplokin ja jumprujen sijainnit. Kuva Petri Puromies

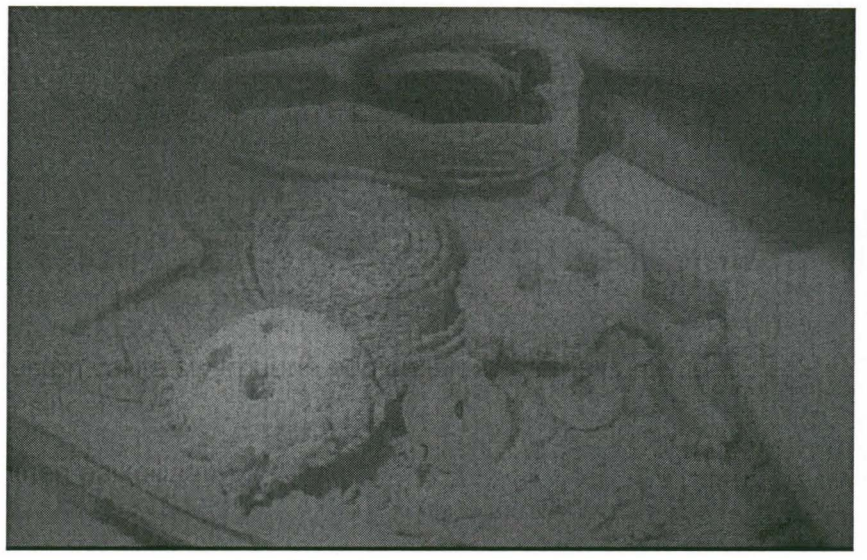
2009: Viuluploki on siirtynyt ja luoti on jäänyt sen alle (?). Molemmat jumprut ovat nyt luotiliinan vieressä. (Kuva kaapattu Juha Flinkmanin kuvaamasta videosta)

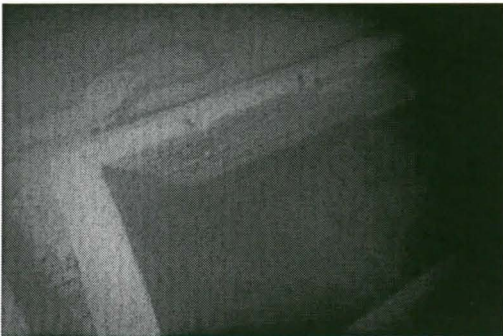
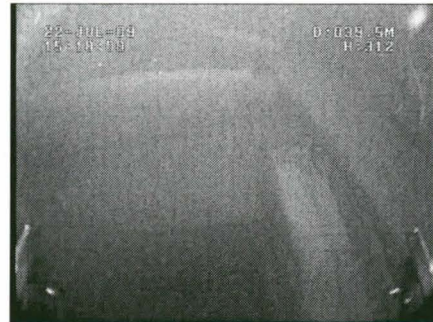
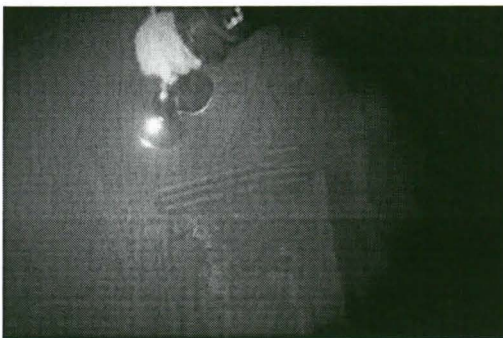
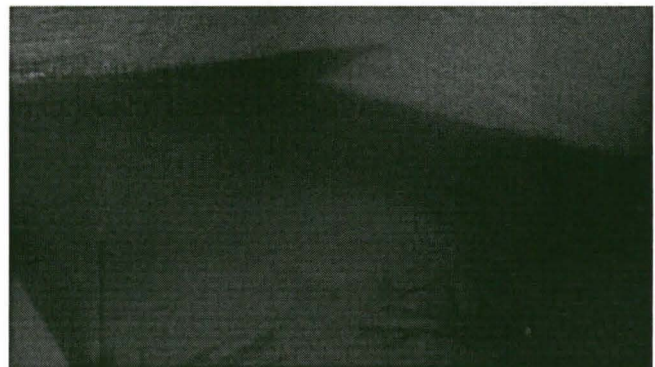
Seurannan tarkoitus: Ruumanluukun reunojen vahingoittuminen. Luukun keskivälillä makaavan lankun liikkuminen. Ruumassa näkyvien laatikoiden tarkkailu. Lastin koskemattomuus.

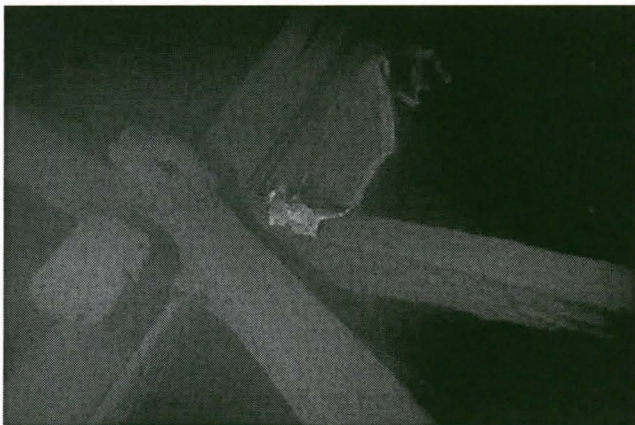
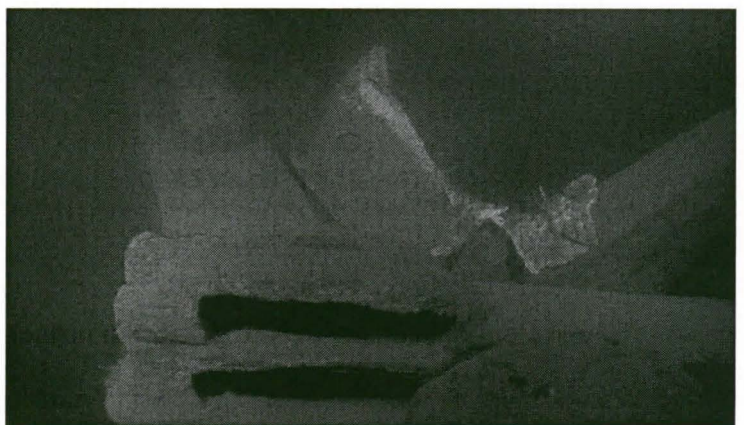
Havainnot: Ensimmäisissä kuvissa pullossa havaittavissa pullon pinnalla koskettelun jälkiä. Pullon vieressä ollut kiekko on kadonnut ja vain tappi on jäänyt jäljelle. Vuoden 1999 heittopoiju on ollut pullon vieressä, mikä on aiheuttanut jäljet. Pullo oli rikkoutumisvaarassa ja se on nostettu vuonna 2002 (SMM 082002:1). Samalla nostettiin pullon vieressä ollut puutappi (SMM082002:2). Kohteessa jatketaan metallilevyn seuraamista, sillä se roikkuu hyllyn sisäpuolelle. Vuonna 2009 ei muutoksia.

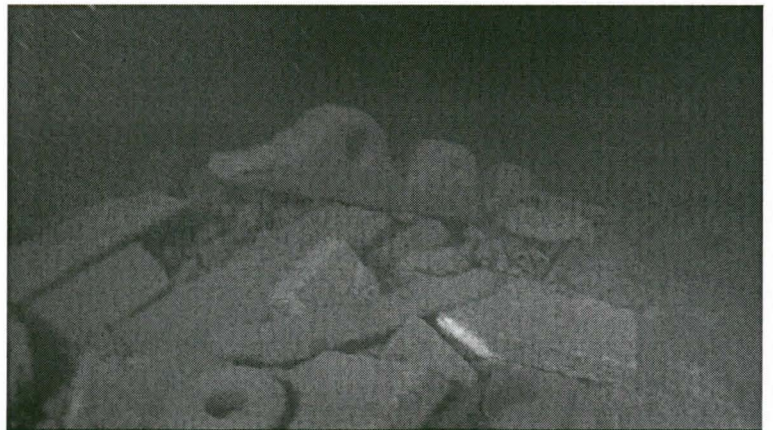
Havainnot: Luukun reunoissa kulumista, sisäpuolinen alue vaikuttaa koskemattomalta. Alueella sedimenttikertymää, joka on hyvä indikaattori muutoksille. Vuonna 2009 sedimenttikerrokset näyttävät koskemattomilta, joskaan kaikkia aikaisemmin kuvattuja esineitä ei pysty näkemään videokuvista.

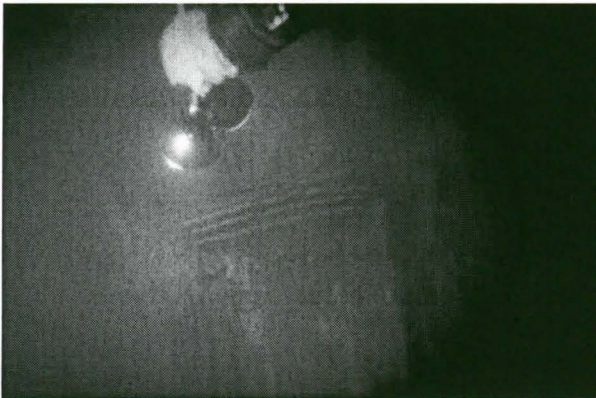
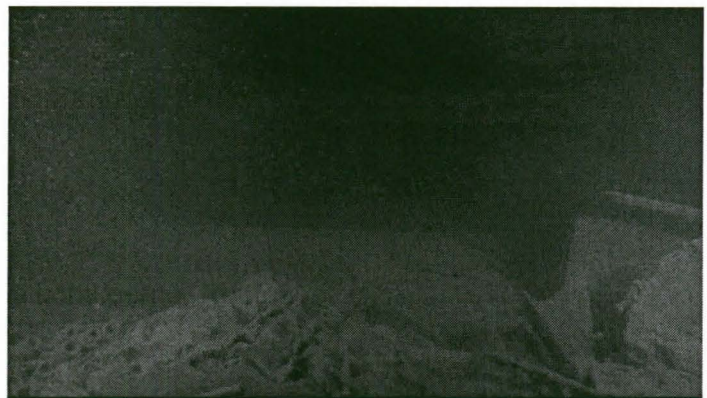
Havainnot: Kuvausten perusteella ei voida erottaa muutoksia alkuperäisestä tilasta.

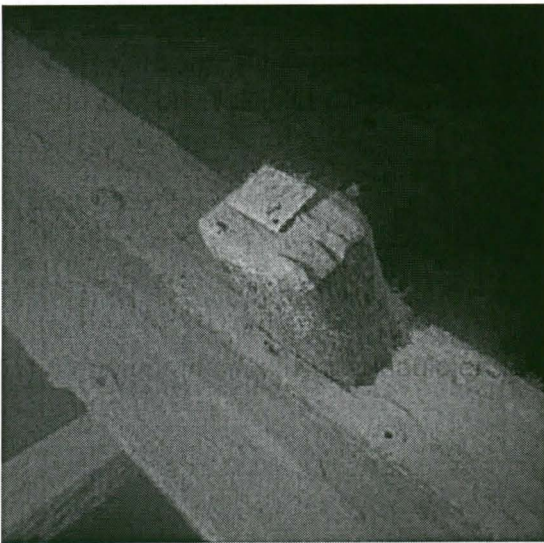
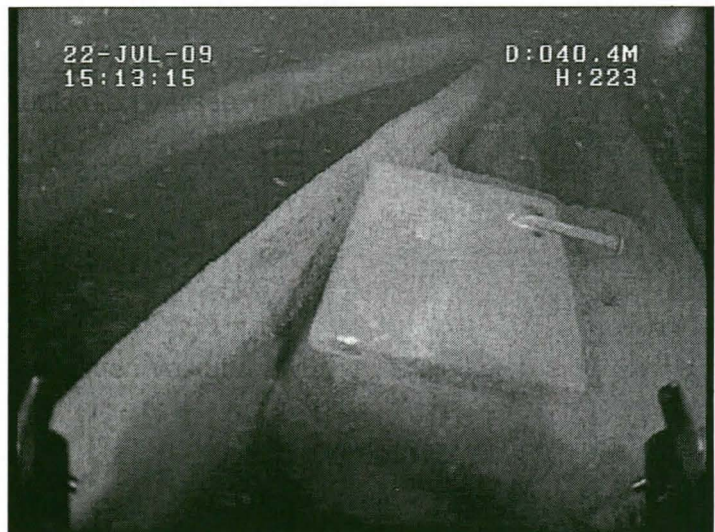
Havainnot: Kuparinaulat vahingoittavat puuta. Kahden naulan käyttäminen yhden lätjän kiinnityksessä oli turhaa ja johtui merkklauslätkien kelluvasta materiaalista. Vuonna 2009 ei muutoksia.

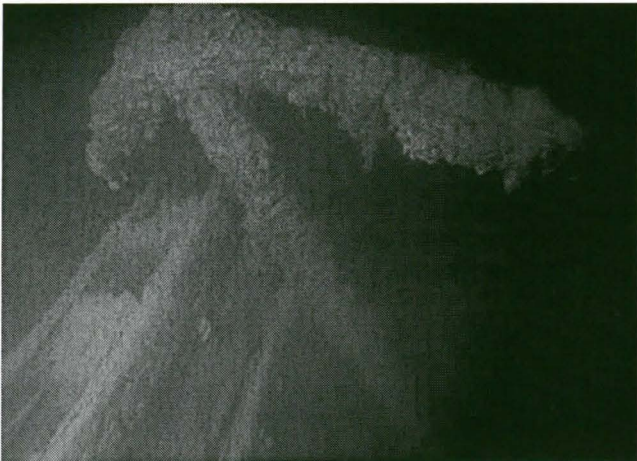
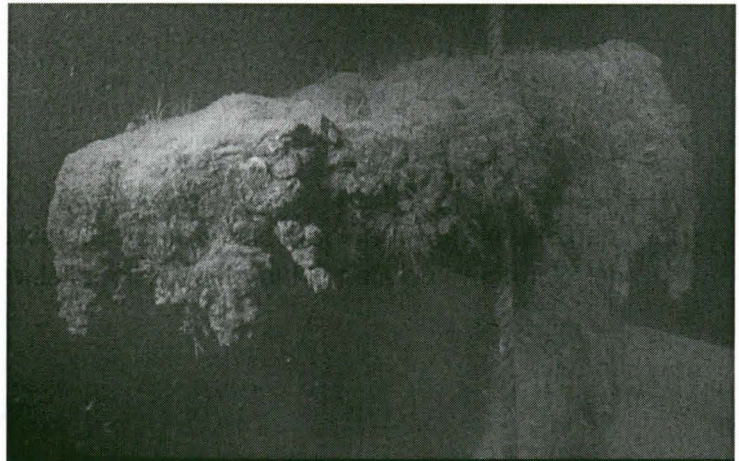
Kohteen kuvaus: Hyllyn paapuurin laidalla roikkuu ankkuri. Ankkuri on ilmeisesti krustoittunut kiinni hylkyyn eli voi irrota paikoiltaan. BB -parrasladalla roikkuvasta ankkurista on irronnut krustia.

Havainnot: 2009 videokuvissa paapuurin puoleisella laidalla roikkuvan varppiankkurin kohdalla näkyy naru, joka hankaa ankkuria liikkuessaan virtausten mukana. Naru saattaa olla peräisin sukeltajien nousuköydestä vuoden 2004 kenttätutkimuksista. Naru tulisi poistaa hylystä jotta se ei vaurioittaisi ankkurin pinnalla olevaa krustikerrosta tai hankaisi puuosia. Krustissa hieman tuoreen näköisiä oransseja korroosiopurkauksia.

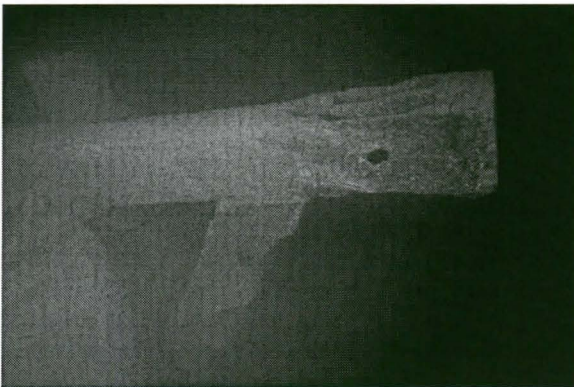
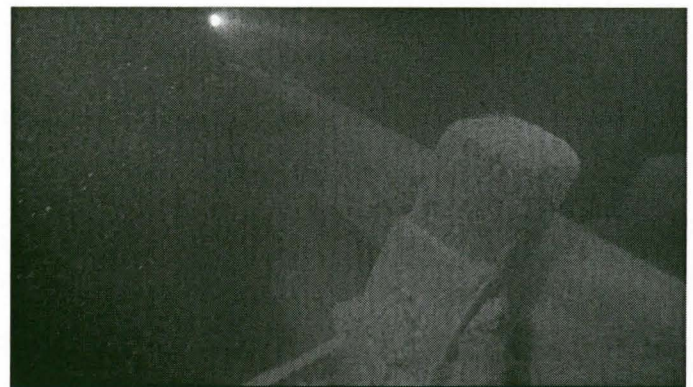
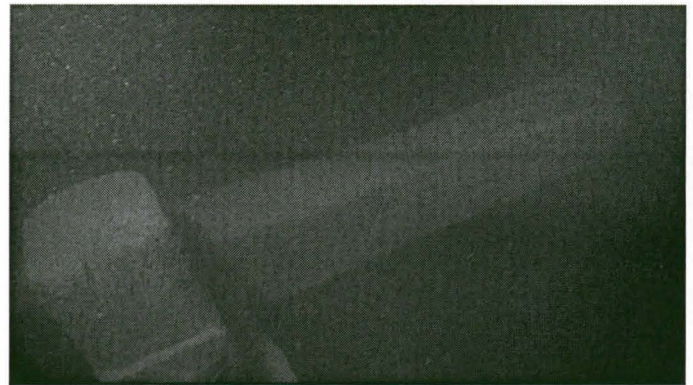
Kohteen kuvaus: Ranapalkin tuki. SB-puolen tuki on pudonnut pohjalle, BB-puolen tukea seurataan.

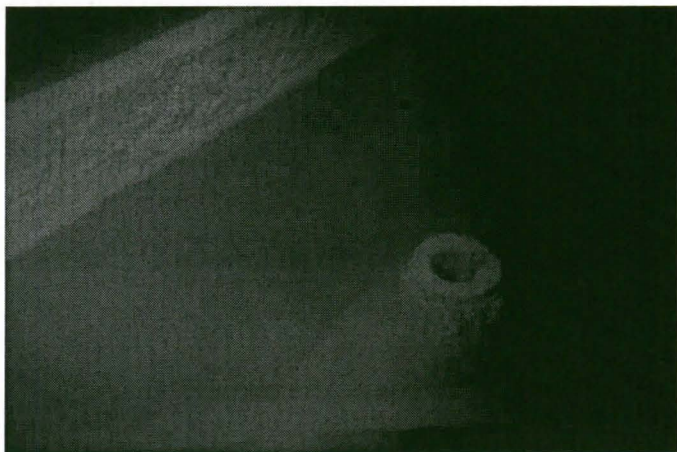
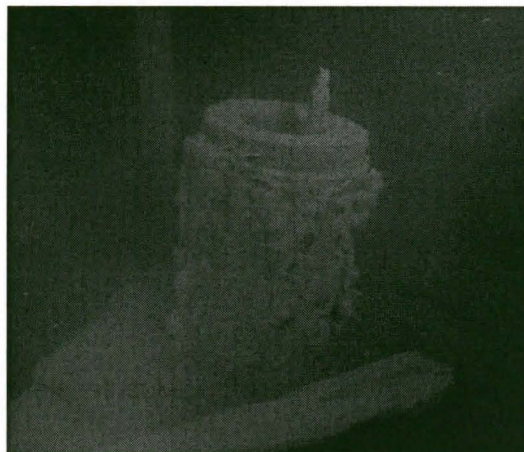
Kuvaus: BB-puolen laivapumpusta on varsi irronnut ilmeisesti sukellustoiminnan vaikutuksesta.

Havainnot: 2009 ei muutoksia

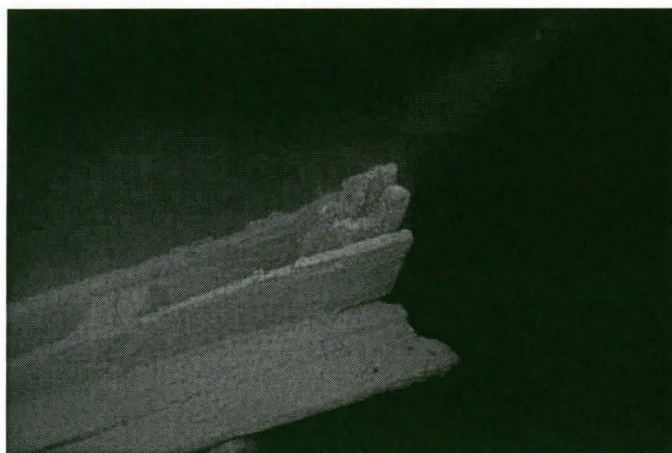
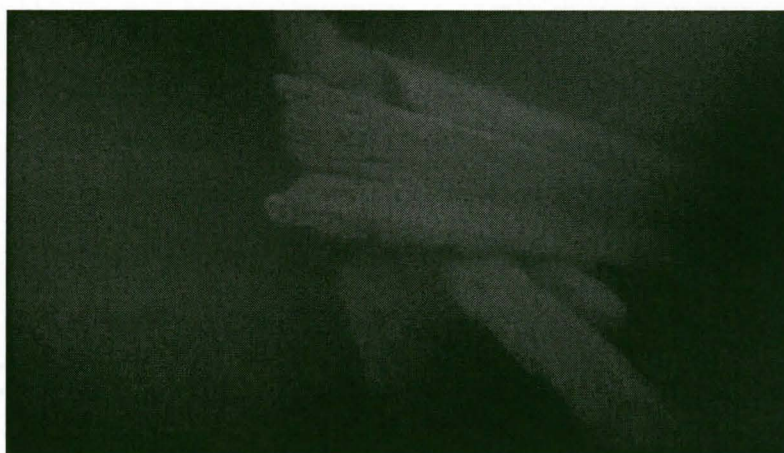
Seurannan tarkoitus: Kansipalkit liikkuvat herkästi paikoiltaan jos perähytissä sukellaan. Palkkien kunto ja paikoillaan pysyminen vaikuttavat koko peräalueeseen.

Havainnot: 2009 ei muutoksia

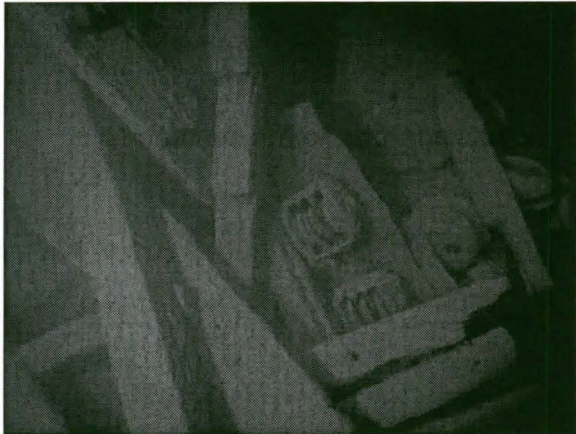
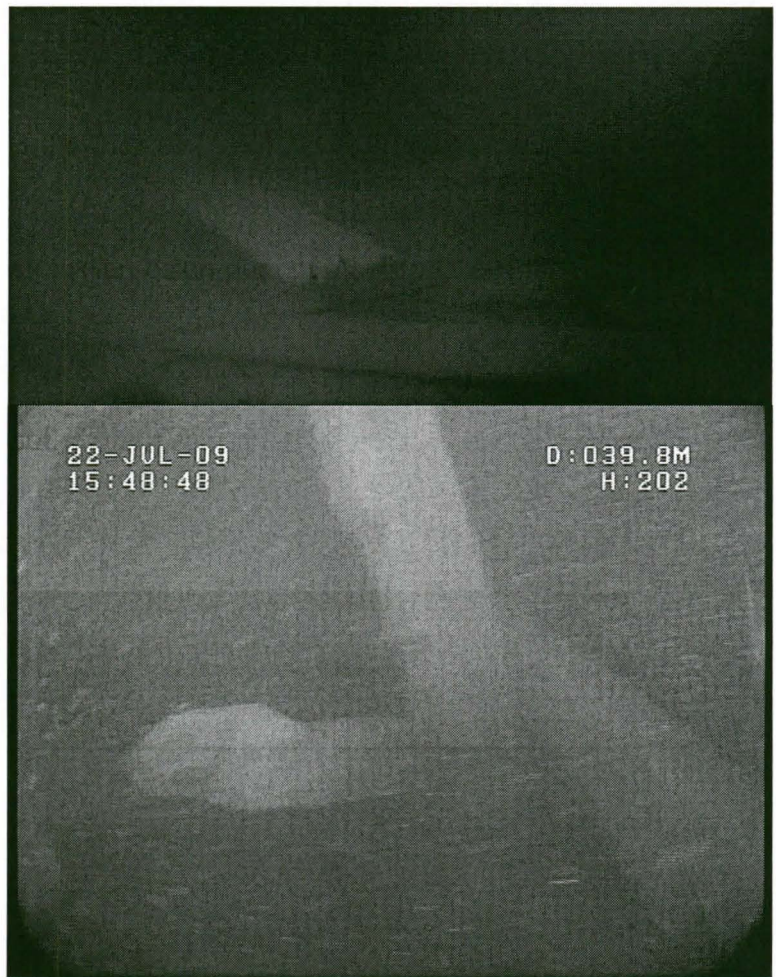
Kuvaus: Kansihytti on romahtanut ilmeisesti takilan osien pudottua sen päälle. Siitä on ainoastaan yksi nurkkatolppa pystyssä jota seurataan.

Havainnot: 2009 ei muutoksia

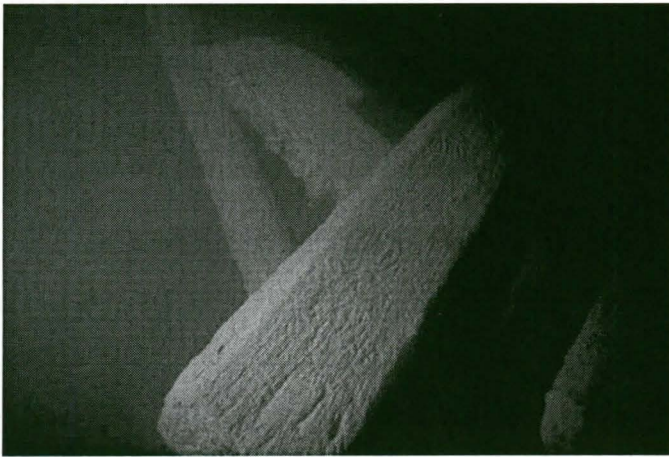
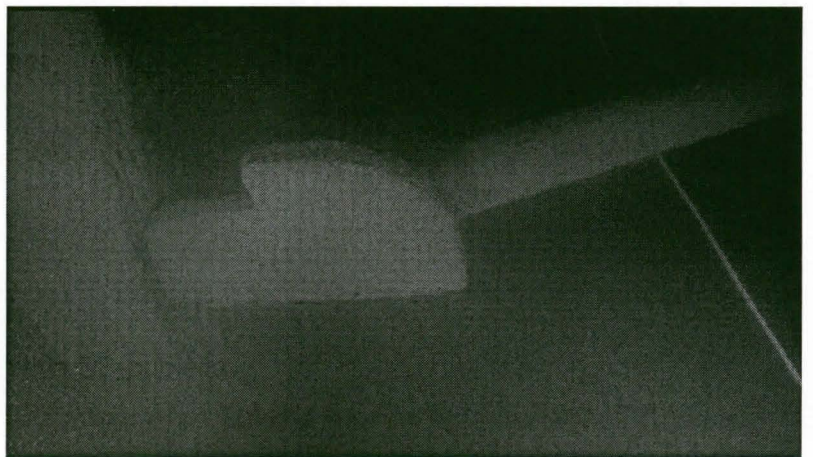
Kuvaus: Partaalta roikkuu takilan kappaleita hylyn SB-puolella.

Havainnot: 2009 ei muutoksia
