TUTKIMUSRAPORTTI

Vrouw Maria

1700-luvun hylyn arkeologiset vedenalaistutkimukset

31.8.–11.9.2010

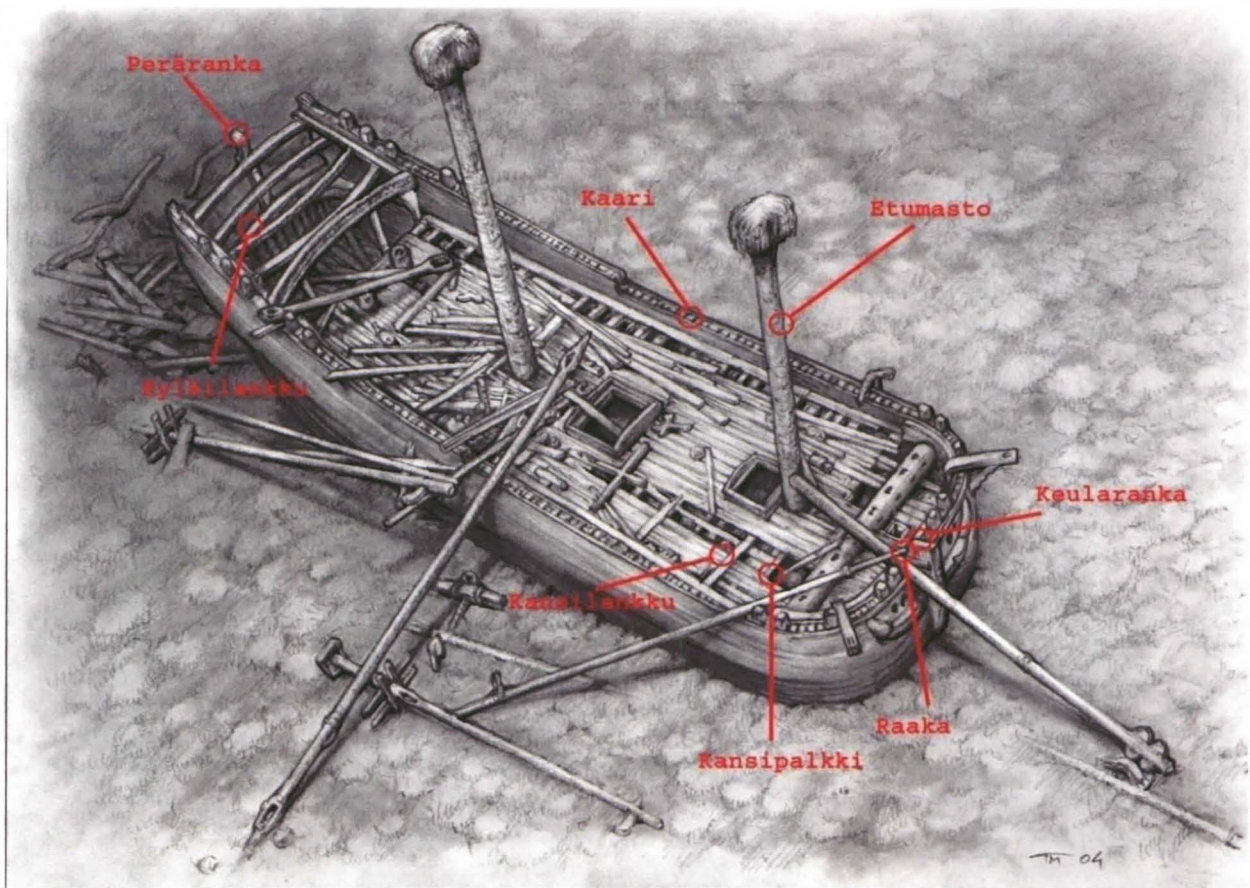
Kuva 5.1. Hylystä vuonna 2010 otetut puunäytteet ja niiden sijainti. Piirros Tiina Miettinen Museovirasto MA201201:9, kuvankäsittely Rami Kokko.

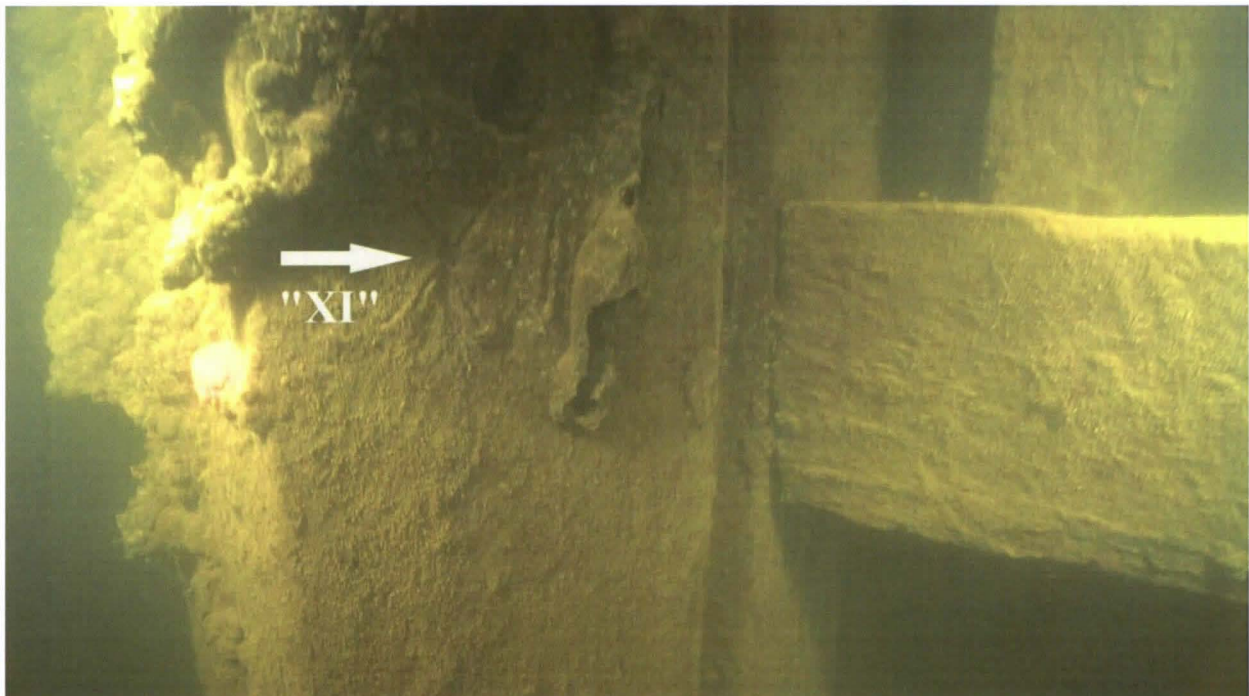
Kuva 5.2.2. Perärangan pinnassa erottuva merkintä "XI". Kaappauskuva Juha Flinkmanin kuvaamasta videosta MA201014:57. Kuvankäsittely Rami Kokko.

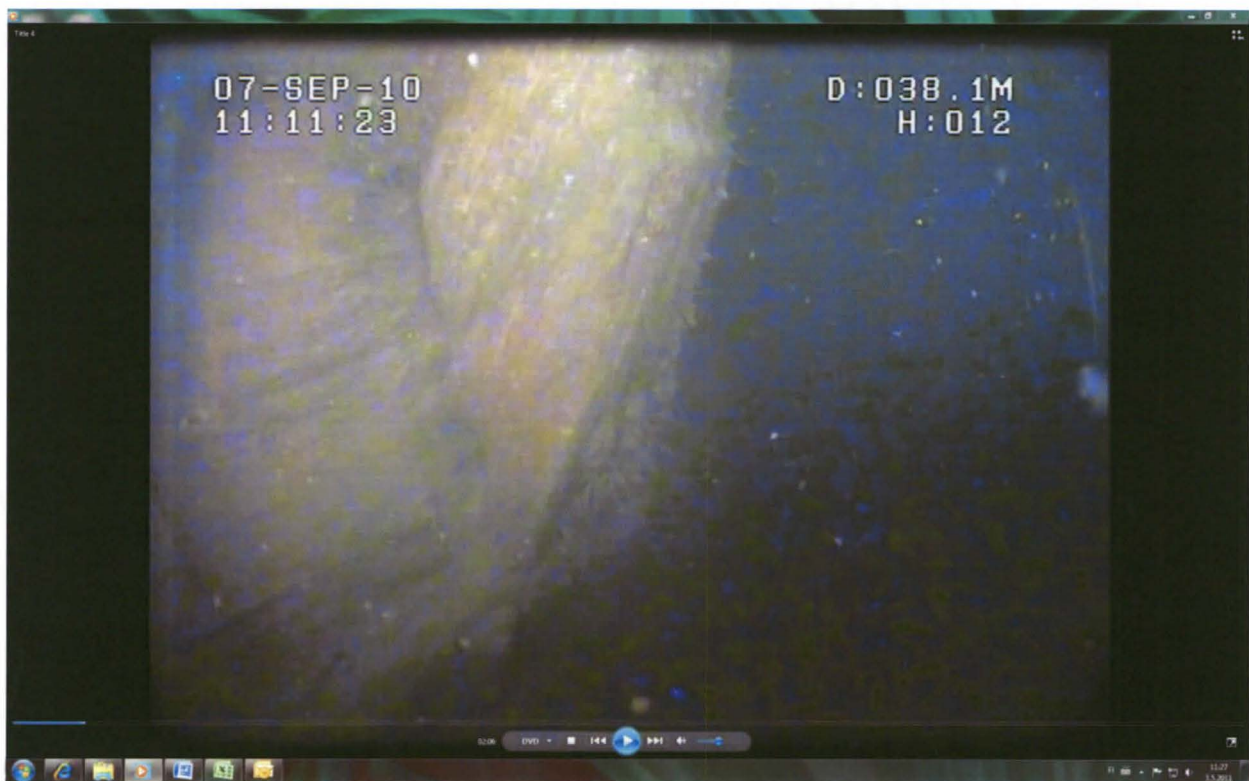
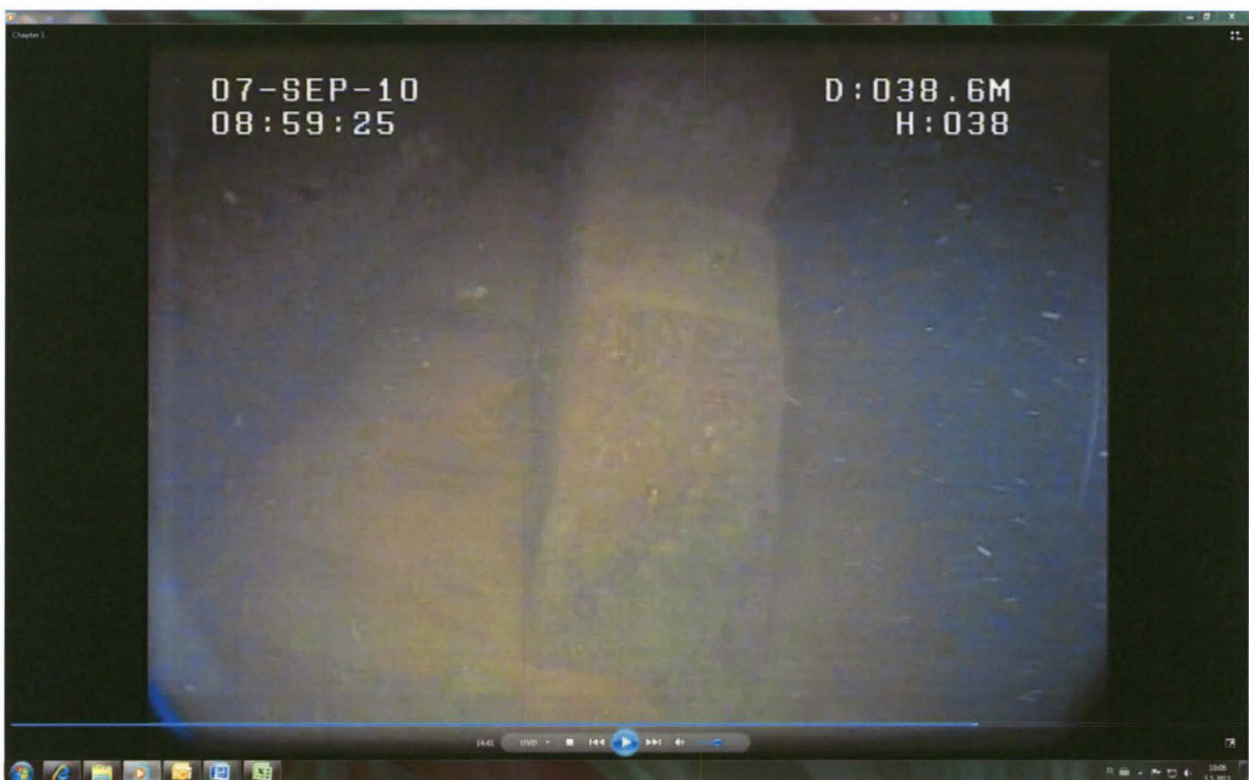
Seurantapiste 1. BB-ranapalkin tuki. MA201014: 46 - 02:06 (DVD:n 4. videopätkä).

Seurantapiste 1. BB-ranapalkin tuki MA201014: 46 - 14:37 (DVD:n 2. videopätkä).

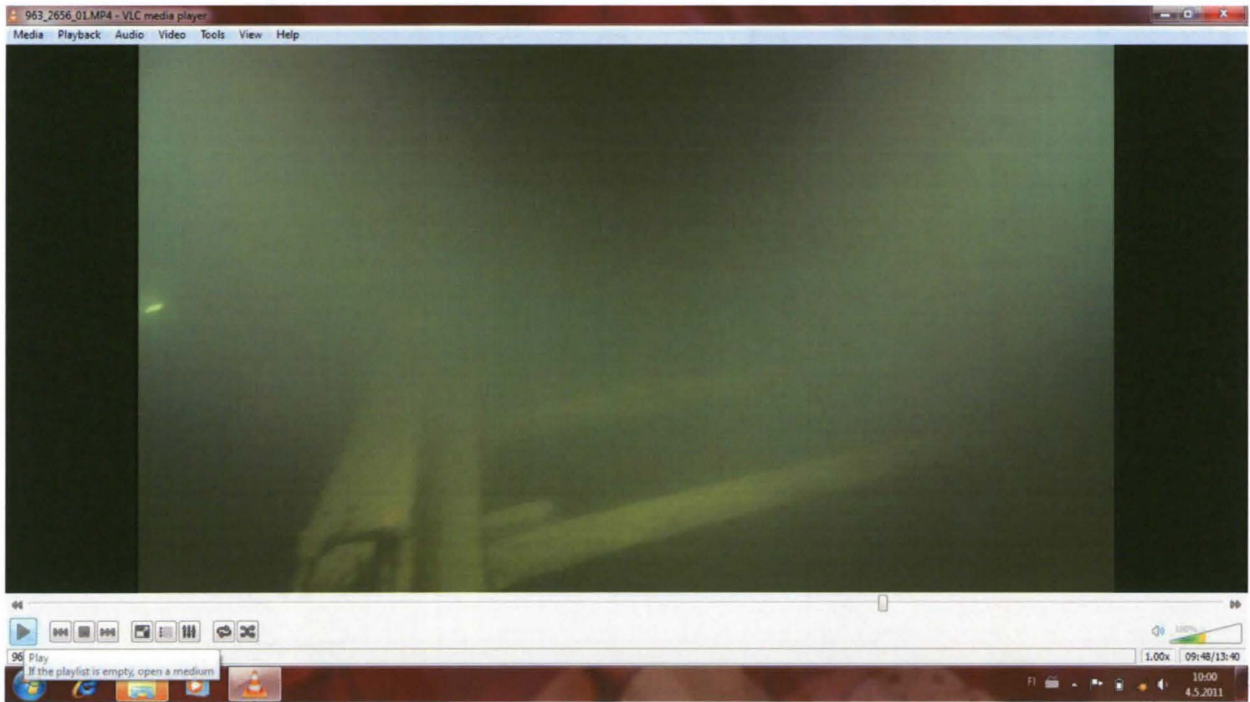
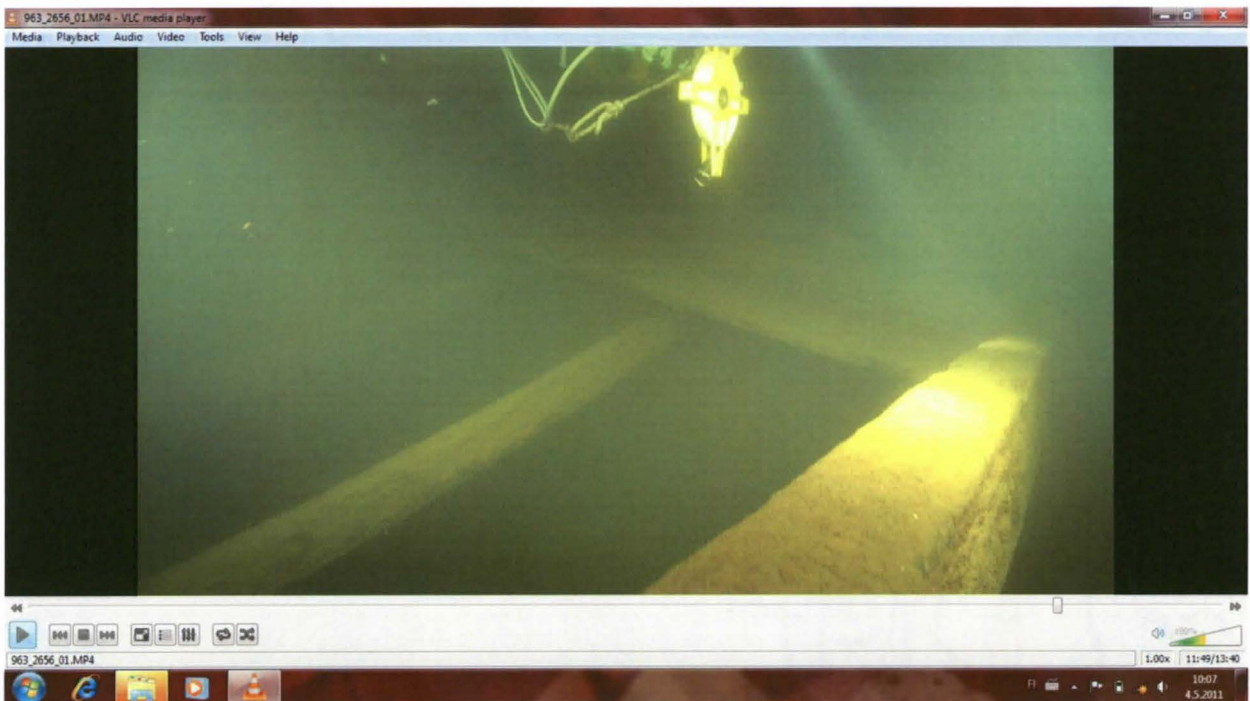
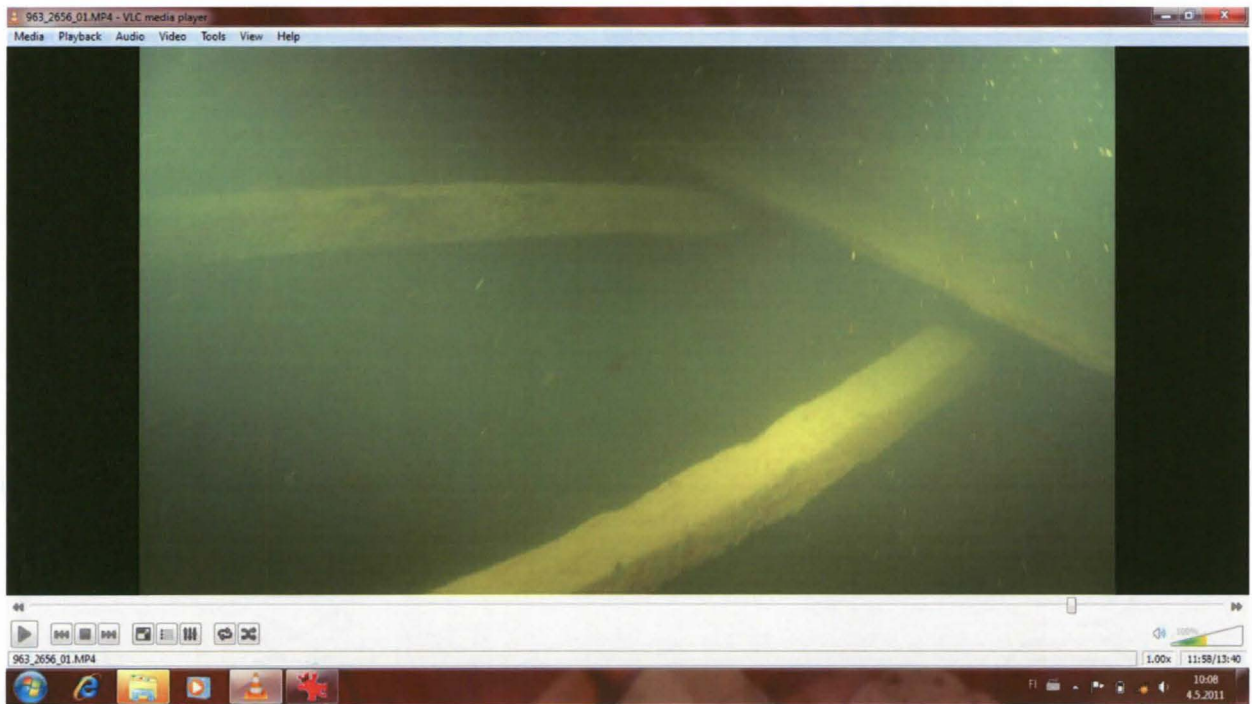
Seurantapiste 14. Perähytin kansipalkit MA201014: 59 – 9:45.

Seurantapiste 14. Perähytin kansipalkit MA201014: 59 – 11:44.

Seurantapiste 14. Perähytin kansipalkit MA201014: 59 – 11:53

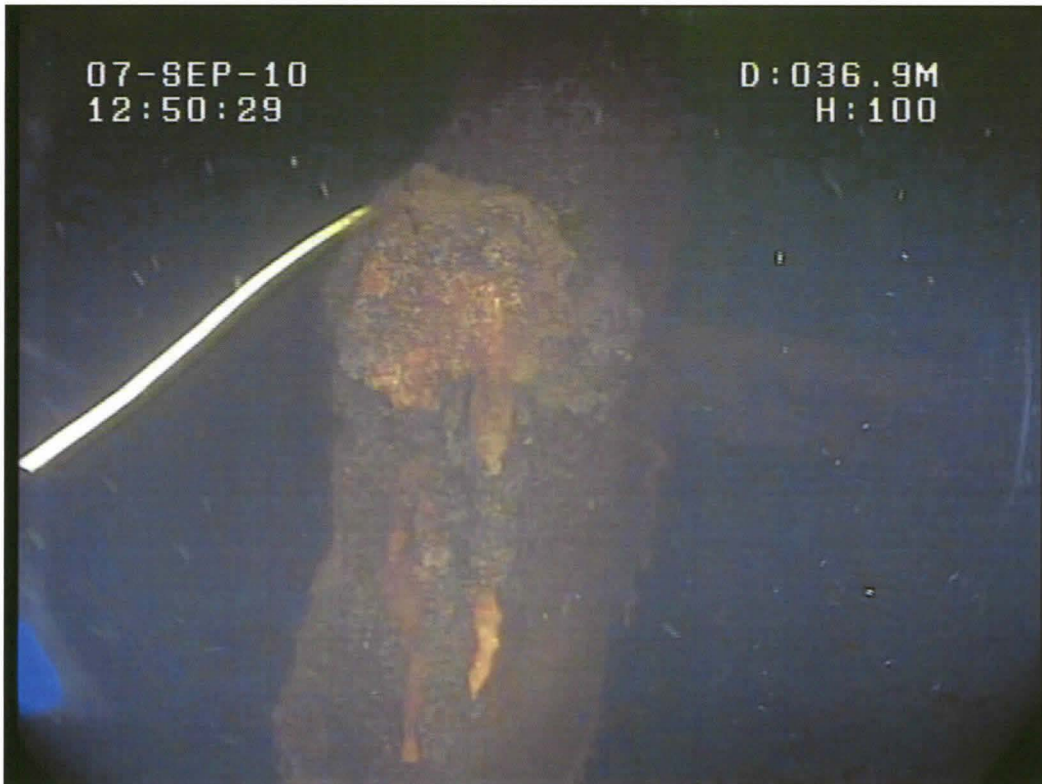
Seurantapiste 16. Peräranka takaapäin. MA201014: 47 – 12:50:29 (DVD:n 1. videopätkä).

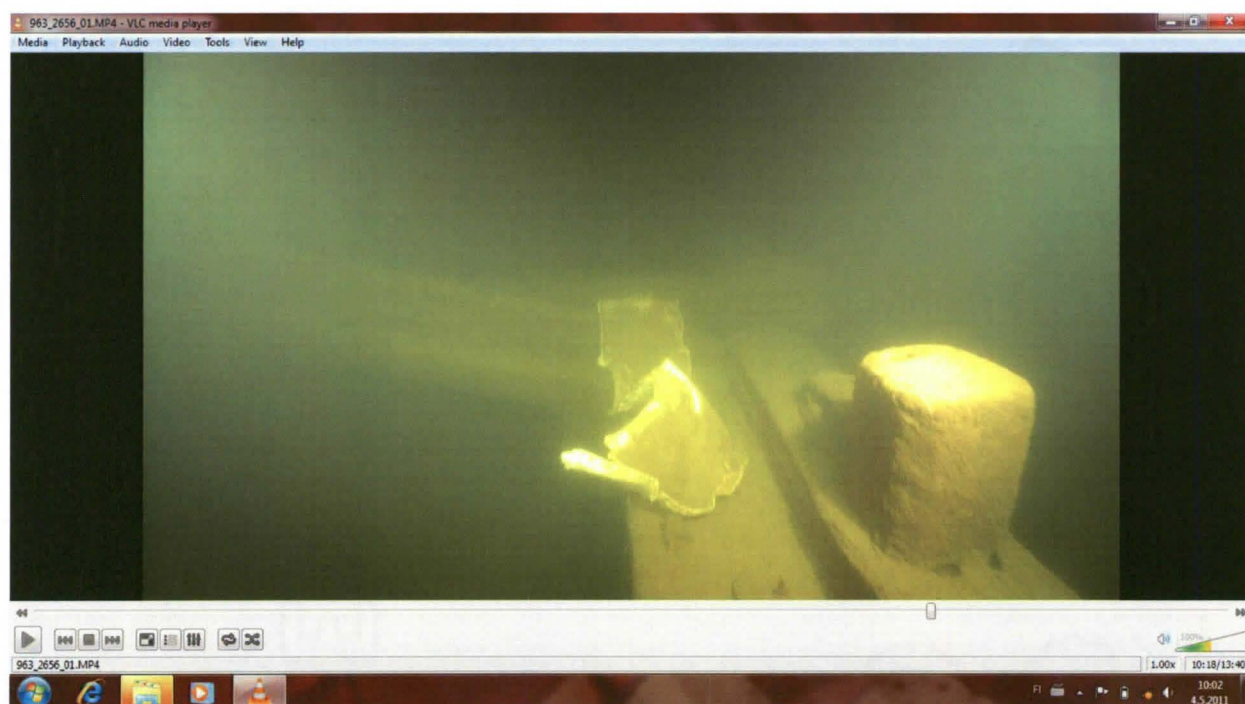
Seurantapiste 19. SB-perän koristepalkin takana oleva metallilevy MA201014: 59 – 10:13

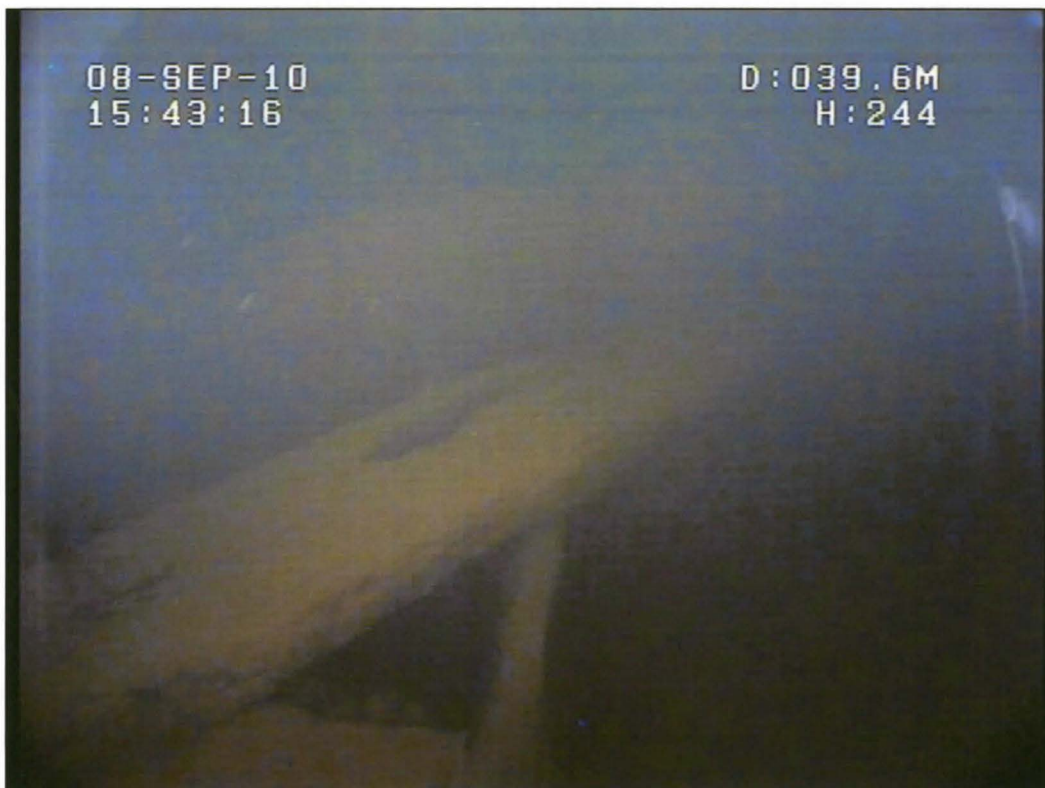
Seurantapiste 22. SB partaan ulkopuolella nojaavat takilanosat. MA201014: 48 – 15:43:16-15:45:30 (DVD:n 4.videopätkä).

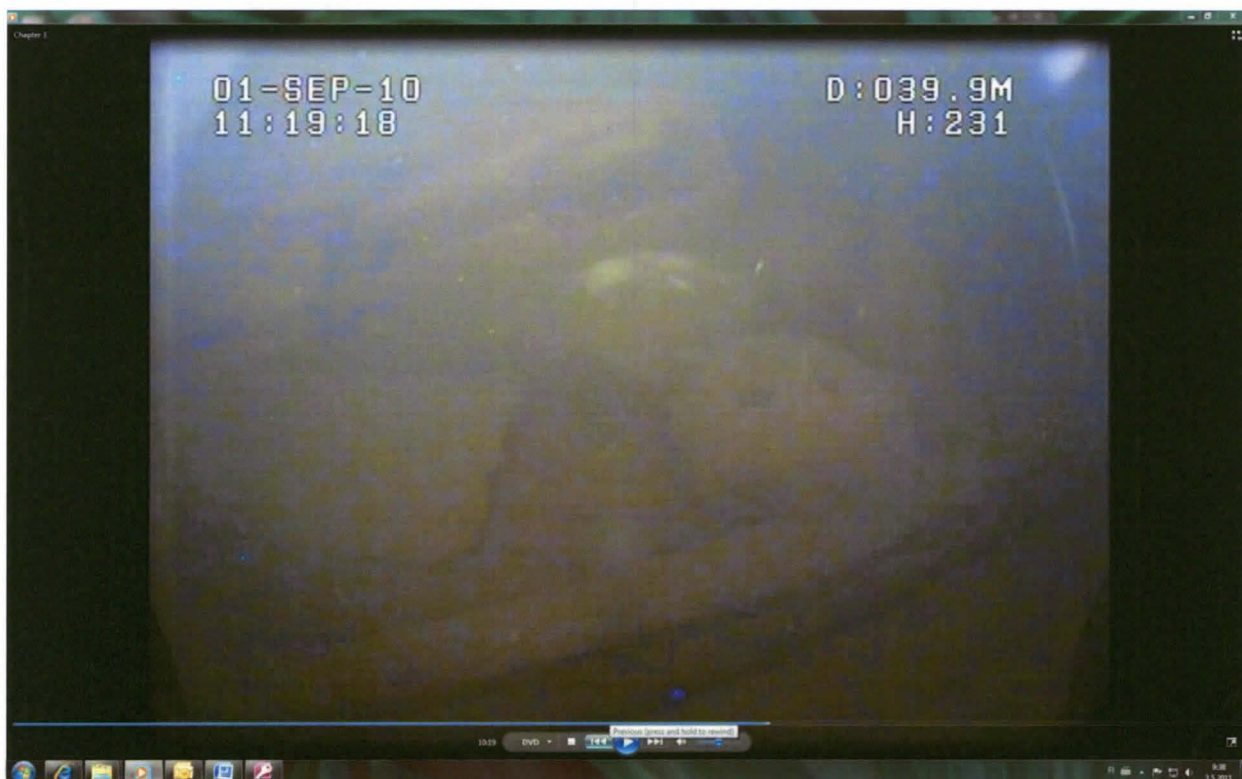
Seurantapiste 24/ Seurantakohte 1. Isomaston ja keulamaston väli, SB-laita: luoti, luotiliina, tahko, plokeja, puuosia MA201014: 44 – 11:19:18 (DVD:n 1. videopätkä).

Seurantapiste 24/ Seurantakohde 1. MA201014: 44 – 11:19:22 (DVD:n 1. videonpätkä).

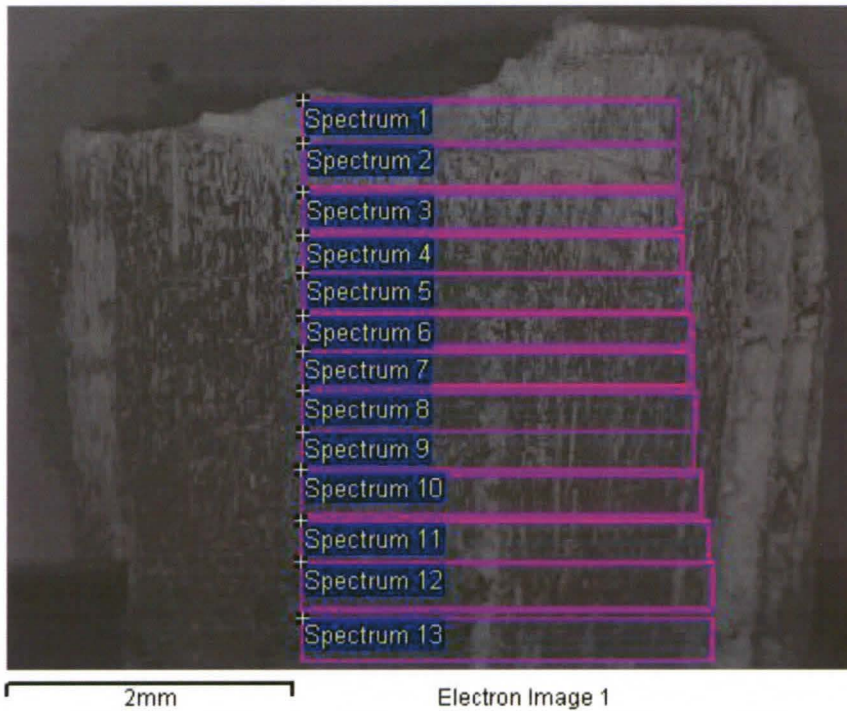
Kuva 4. Röntgenanalyysin tulokset kaaresta.

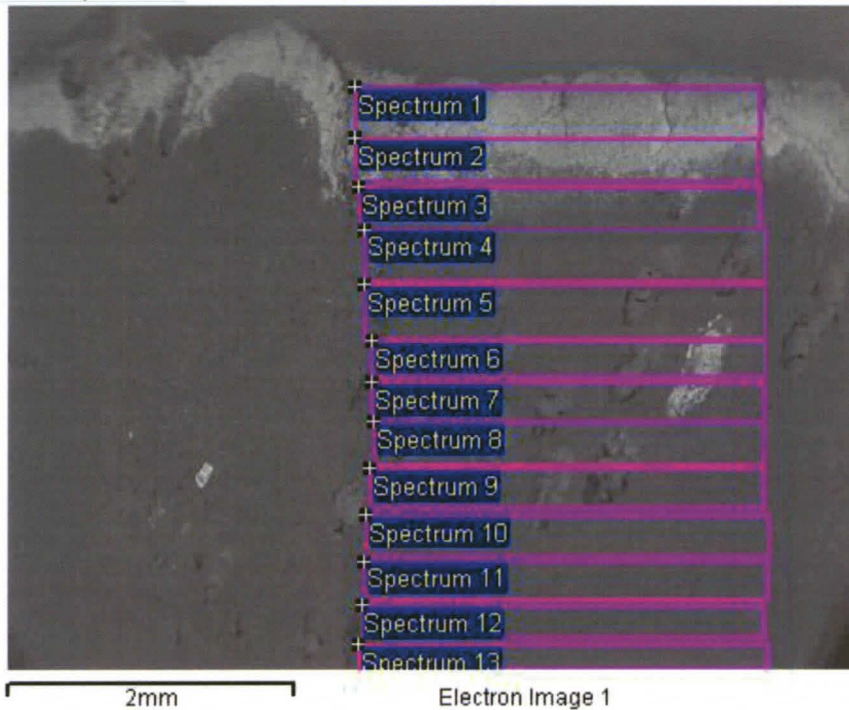
Kuva 5. Röntgenanalyysin tulokset perärangasta. Tässä näytteessä on suuri rautapitoisuus, mutta pieni rikki-pitoisuus. On todennäköistä, että rauta on oksidina eikä rikkiyhdisteenä.
