KUUSISTON LINNA

TUTKIMUKSET V. 1987

KUUSISTON LINNA,

MUURITUTKIMUS V. 1987

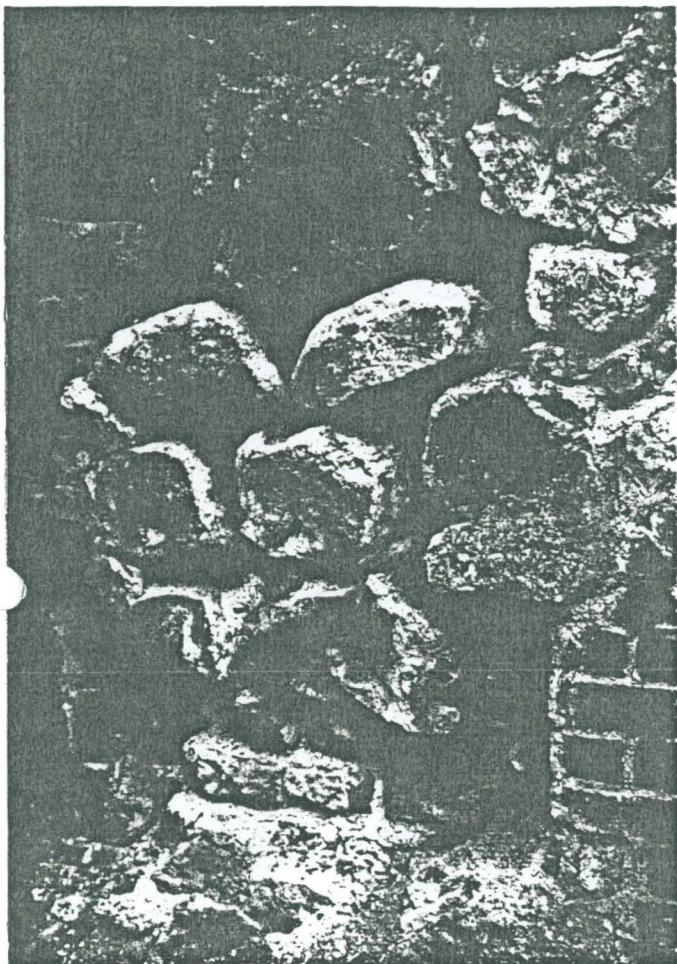
2525

Läntinen ulkoseinä 4.
Hissikuilujen kaariaukkojen väli.
Alue III puhallettuna.

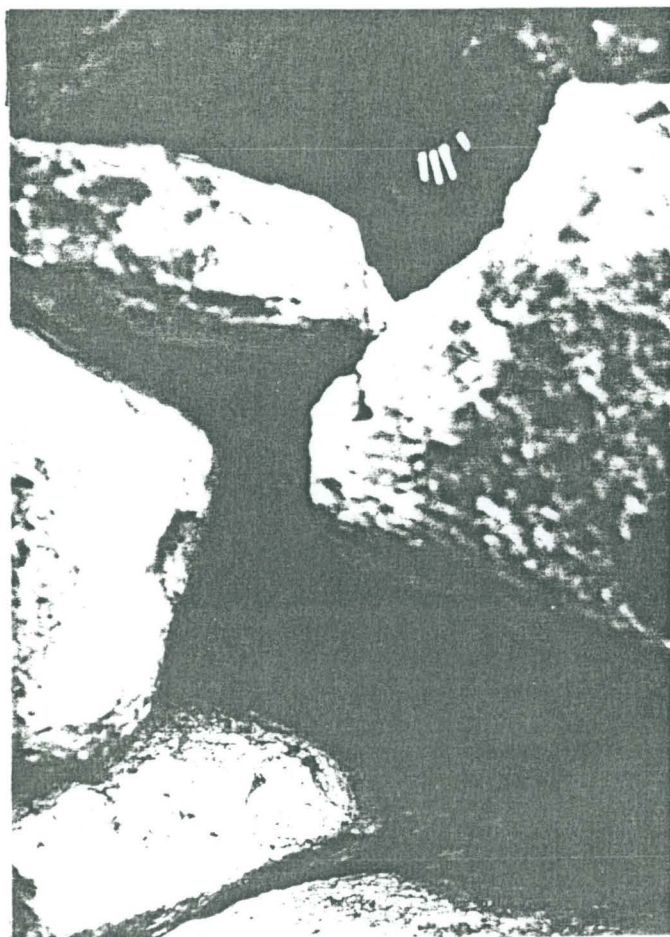
2527

Läntinen ulkoseinä 4.
Alue V. Onkaloa näkyy kiven
13 eteläpuolella.

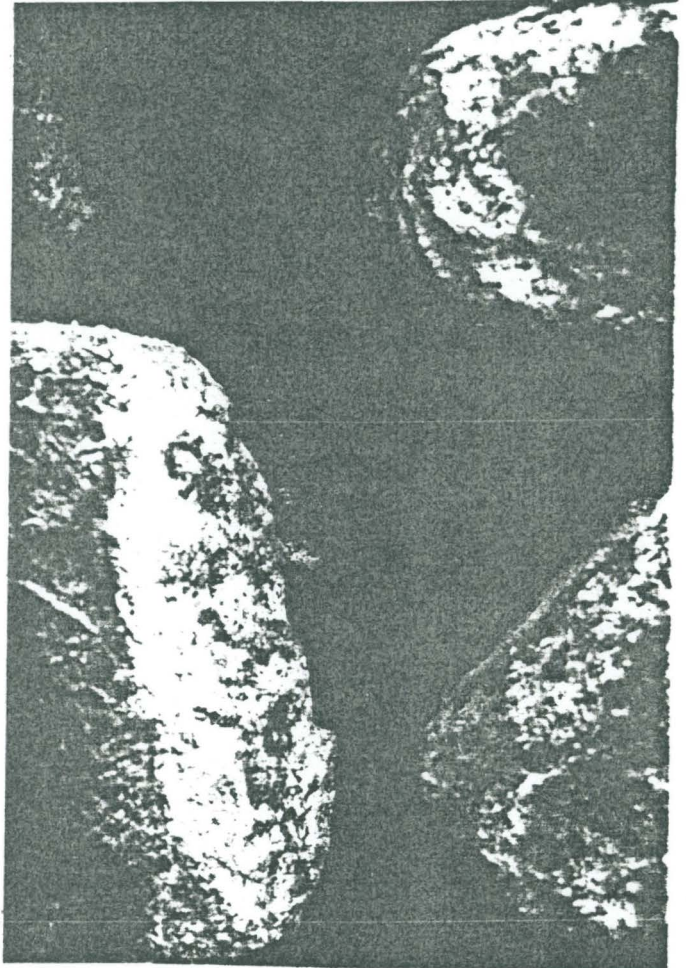
2530

Läntinen ulkoseinä 4.
Alue V. Kivien 12 ja 13 sekä
25 ja 26 välissä olevia
tiiliä.

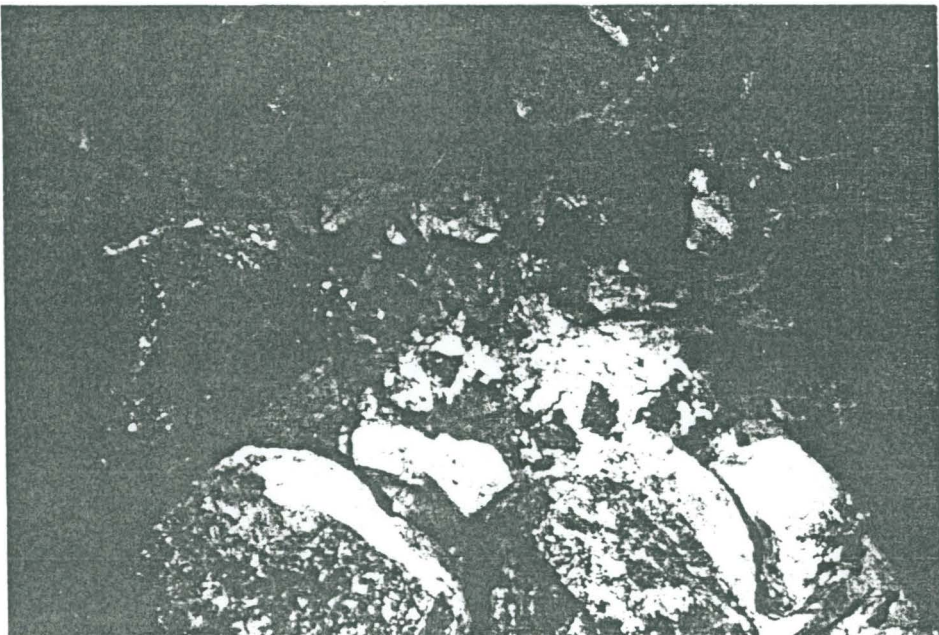
2531

Hissikuilujen välissä
oleva ylätasanne maa-
ja laastipeitteen kaiva-
misen jälkeen. Kuva
otettu idästä päin.

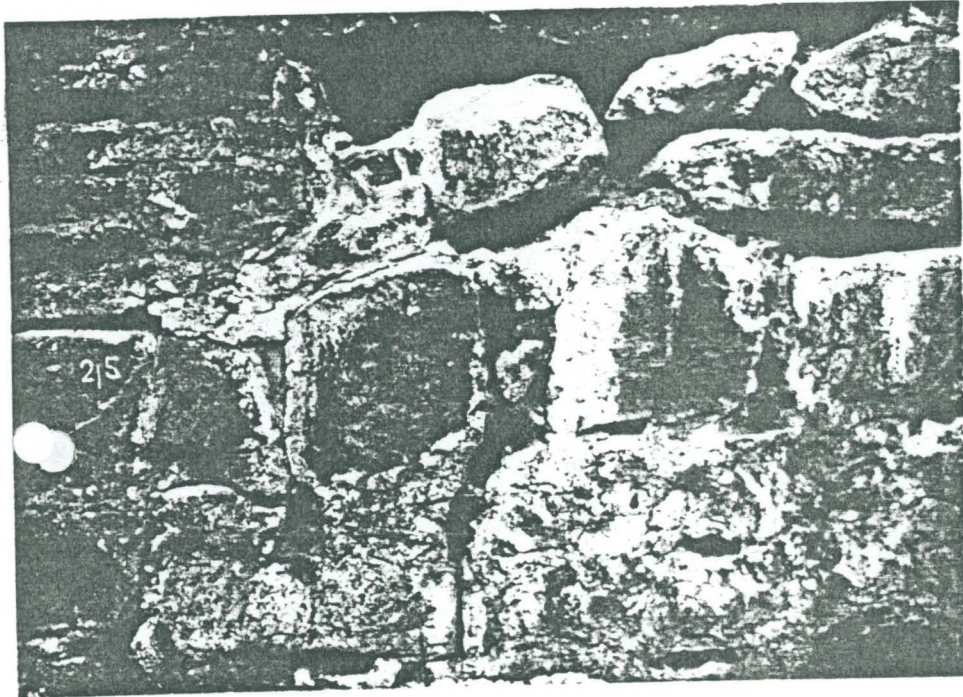
2528

O-huoneen eteläinen
ulkoseinä, alue I.
Tiilen päitä näkyvissä
kivien I:4 ja 8 sekä
I:8 ja 15 välissä.

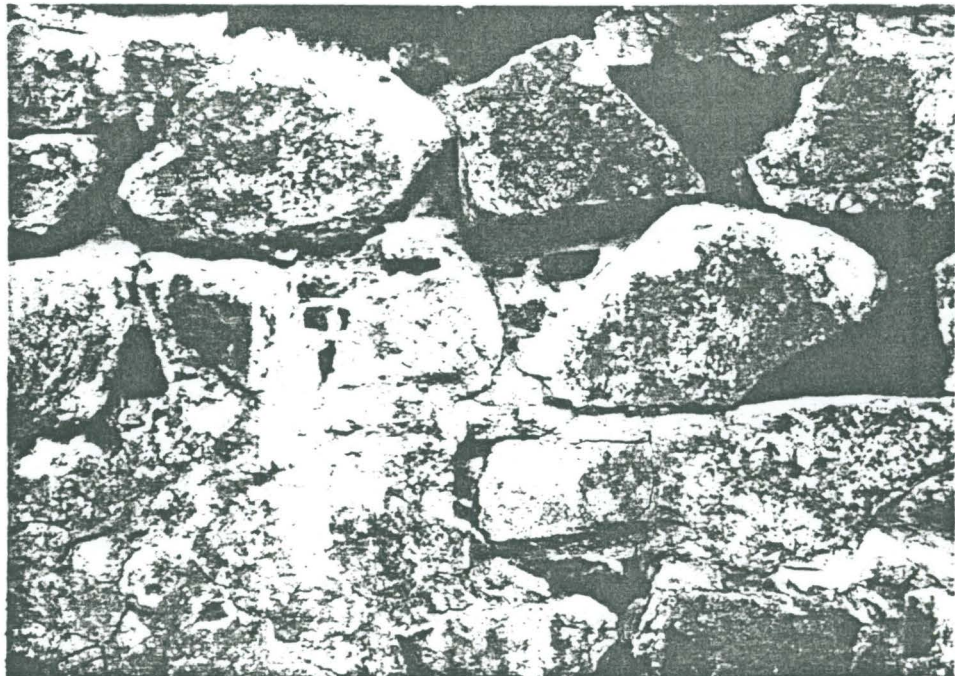
2536

O-huoneen eteläinen ulko-
seinä, alue I. Tiilen
päitä kivien 21, 26 ja
28 välissä.

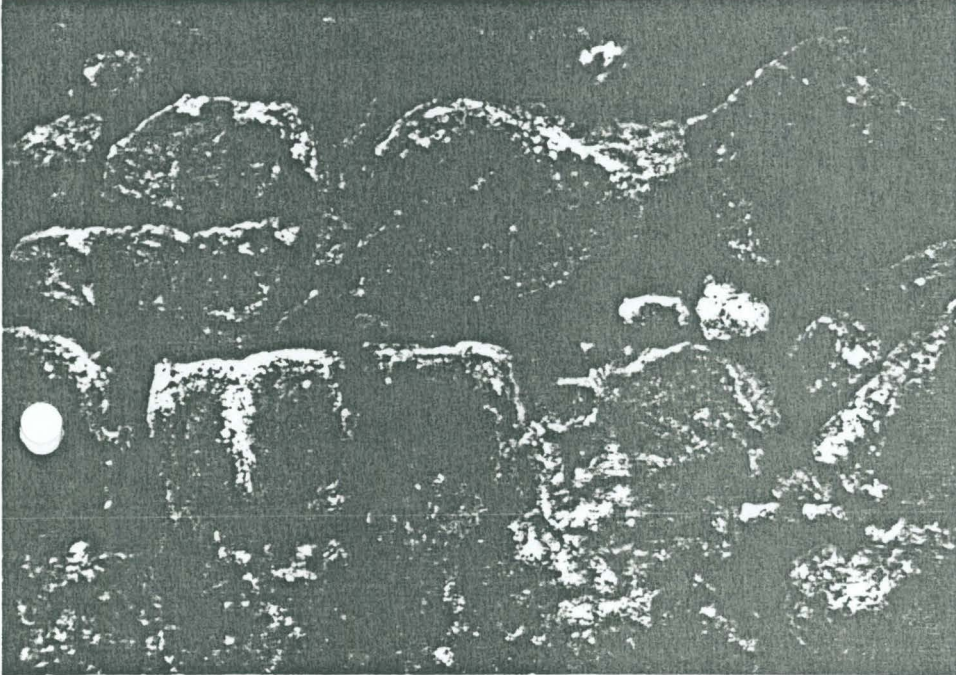
2542

O-huoneen eteläinen ulko-
seinä, alue I puhalluksen
jälkeen. Tiilen päitä
näkyvissä, länsiosa kivi-
tetty.

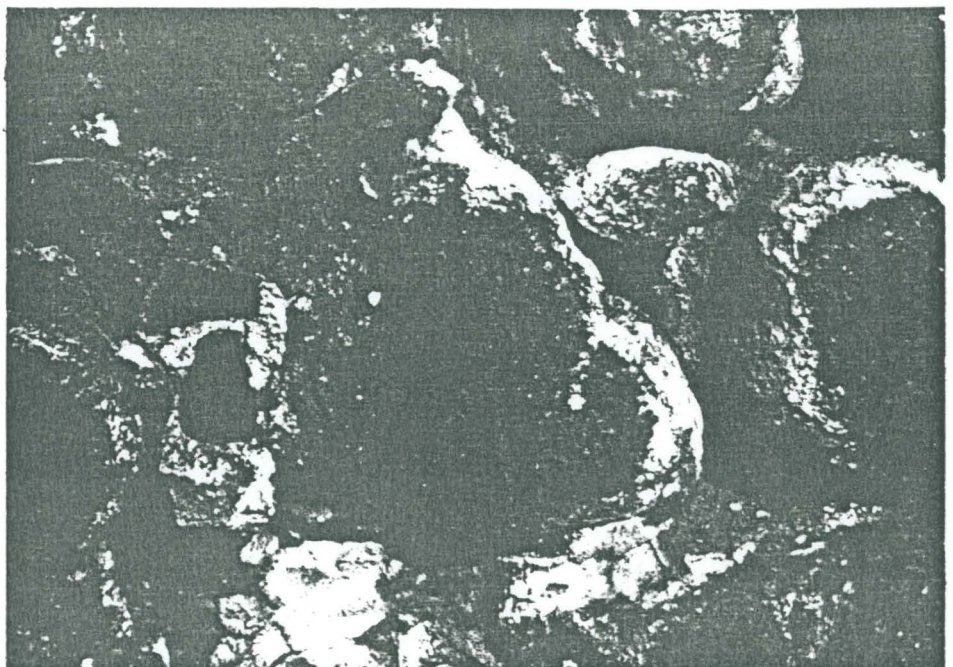
2546

O-huoneen eteläinen ulko-
seinä. Alue II: tiilen
kappaleita kiven 30 länsi-
puolella. Kuvattu kaa-
kosta.

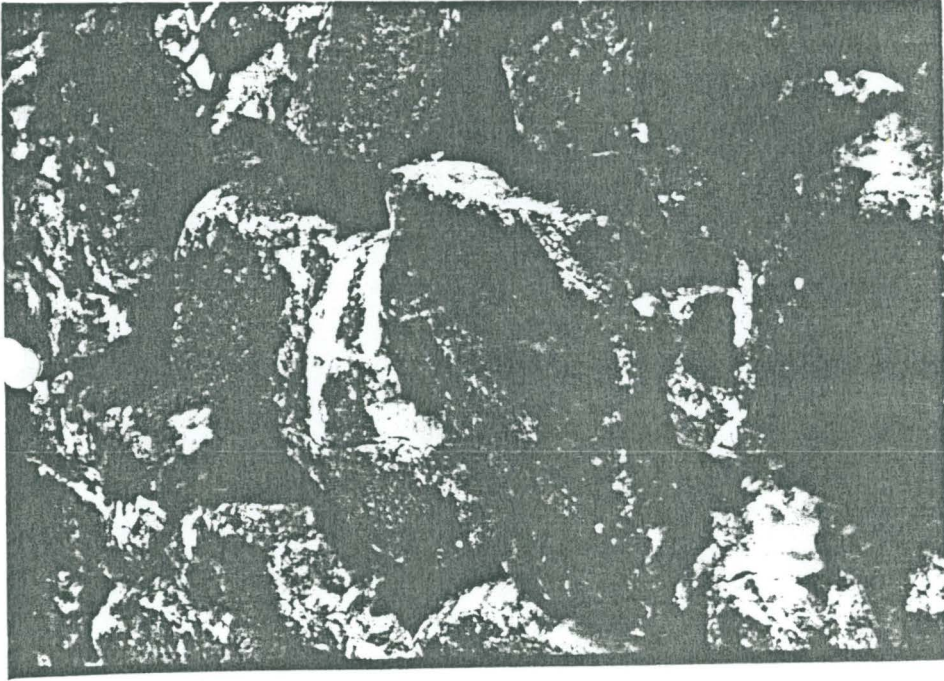
2547

O-huoneen eteläinen ulkoseinä, alue II: kivien 17 ja 30 välissä olevia tiileripäitä. Kuvattu kaakosta.

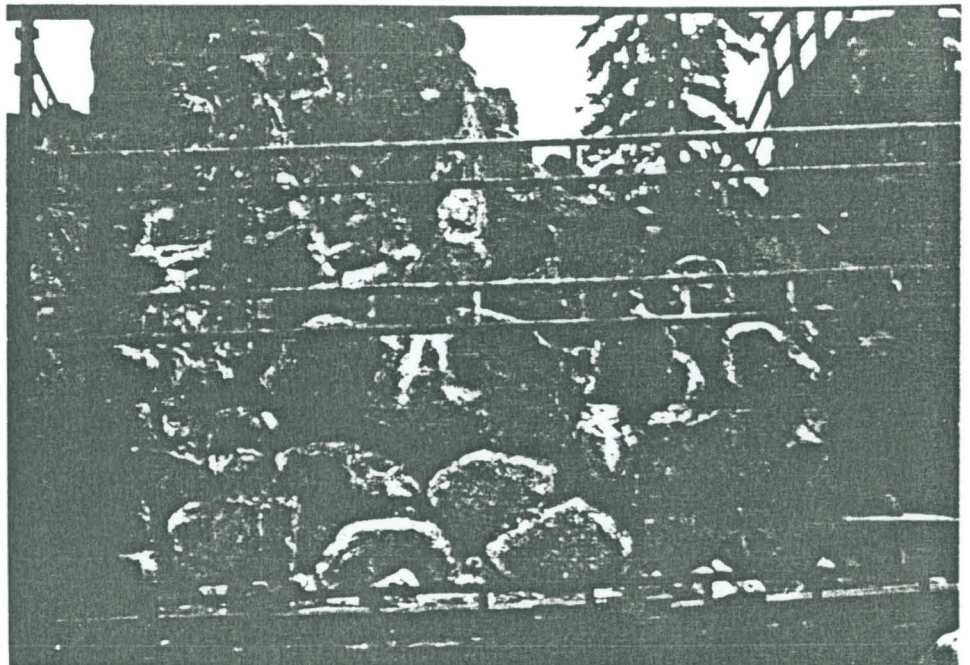
2549

O-huoneen eteläinen ulkoseinä. Aluetta II ja III puhallettuna.

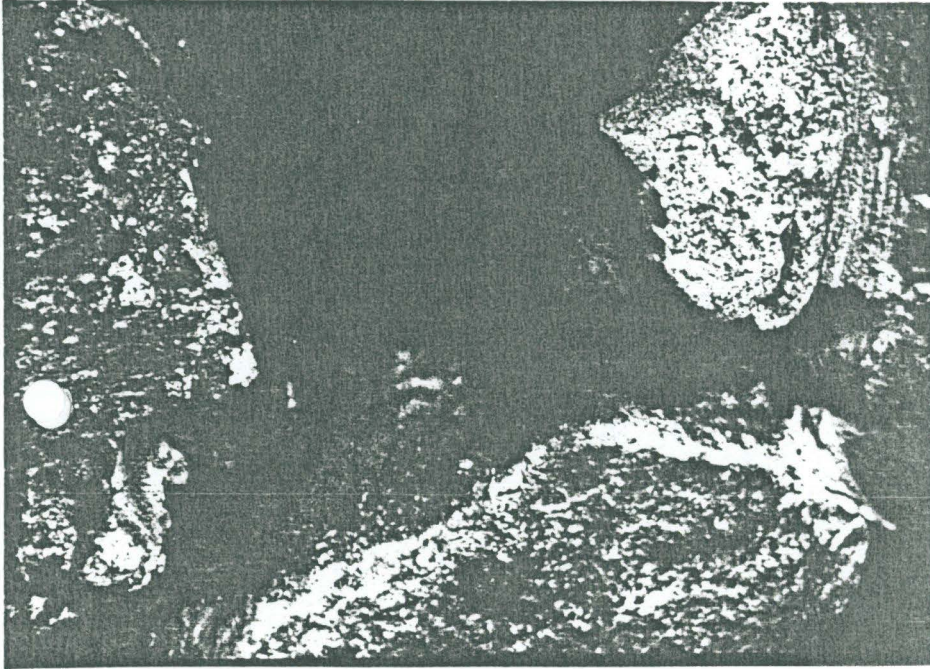
2555

O-huoneen eteläinen ulkoseinä, aukko 3 (kivien IV:31 ja 33 välissä), pari tiilenpäättä näkyvissä.

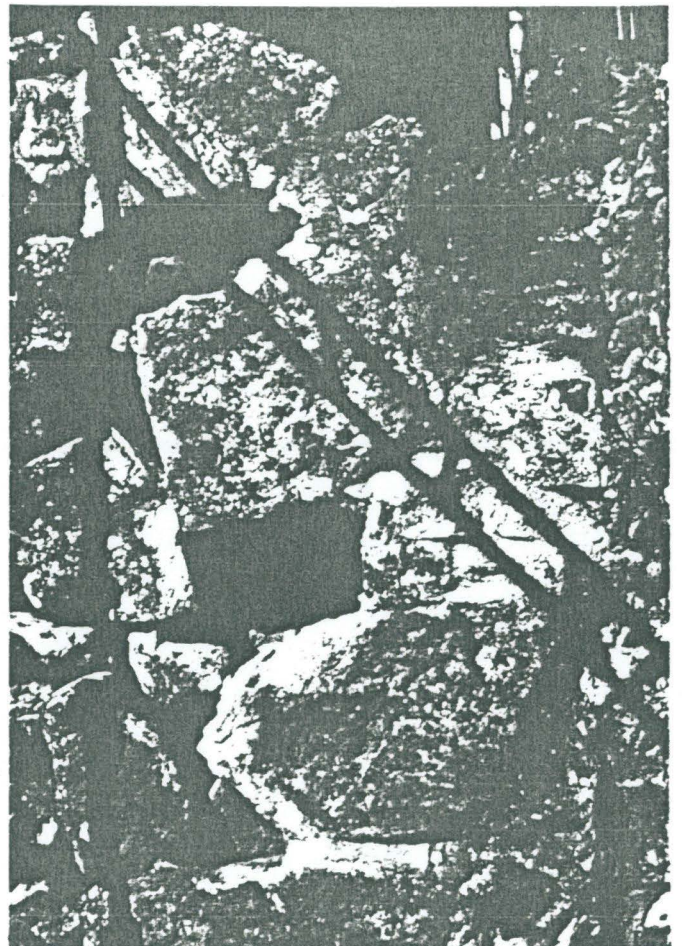
2551

O-huoneen eteläinen ulkoseinä.
Alue II, tiiliä.

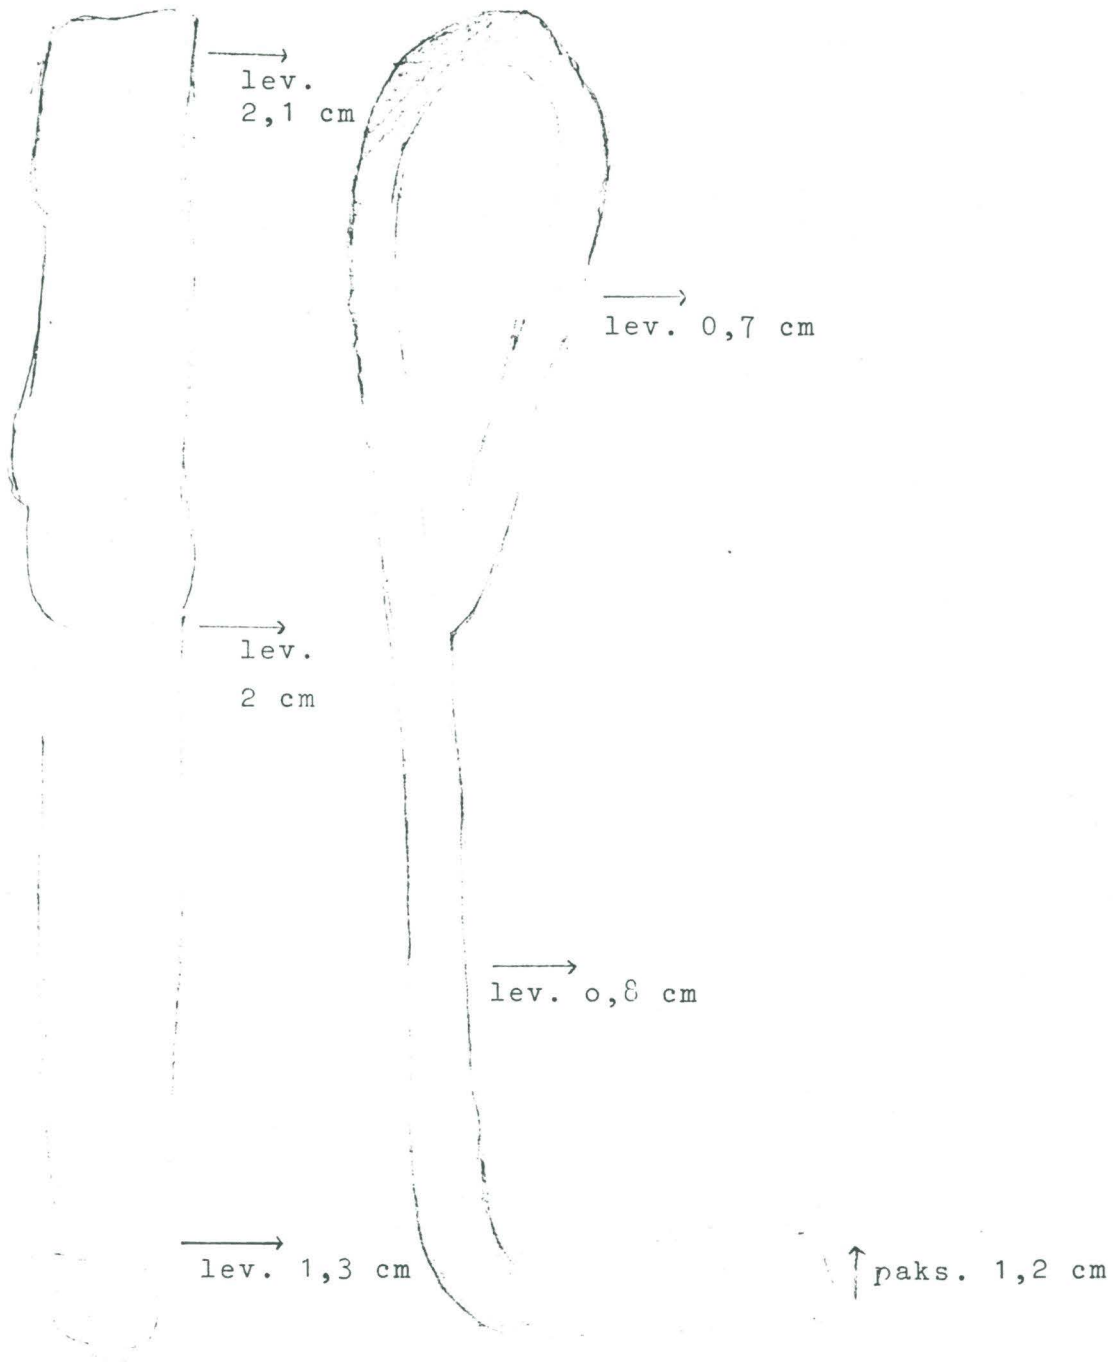
O-HUONEEN ETELÄSEINÄLLÄ
SIJAITSEVA RAUTAKOUKKU,
PIIRROS (alue IV)

koukun pituus: 17,4 cm.
