KUUSISTON LINNAN RAUNIOT

Korjaustyöt kesällä 1988

Muurien kunnostusraportti

Minna Korolainen

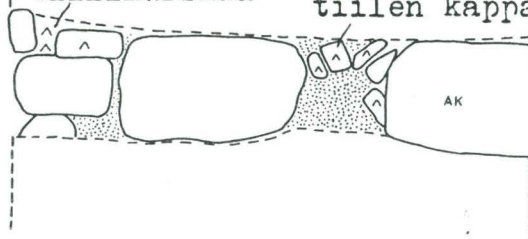
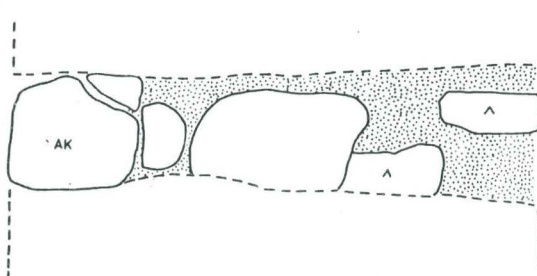
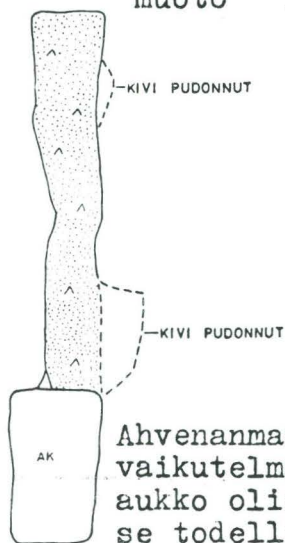
Piirros 1. Ampuma-aukon seinät, mk 1:20. Alkuperäinen kentällä piirretty kartta mittakaavassa 1:10, säilytetään museoviraston Turun linnan toimistossa. tiilimurskaa tiilen kappaleita (todennäköisesti alkuperäisiä)

Ampuma-aukon seinät piirrettiin. Aukon yläreunan kivi vaikutti alkuperäiseltä. Sen ympärillä oli vanhaa kalkkilaastia ja paikoin koloja, joissa ei ollut (enää?) korjauslaastia. Ahvenanmaan kiviä ei poistettu, ne ympäröivät aukkoa joka puolella paitsi yläreunassa. Alkuperäinen kivi oli linjassa, kun taas Ahvenanmaan kivet eivät olleet. Piirros 1, s.3.

Ahvenanmaan kivi saa aikaan vaikutelman, että ampuma-aukko olisi leveämpi, kuin se todellisuudessa on.

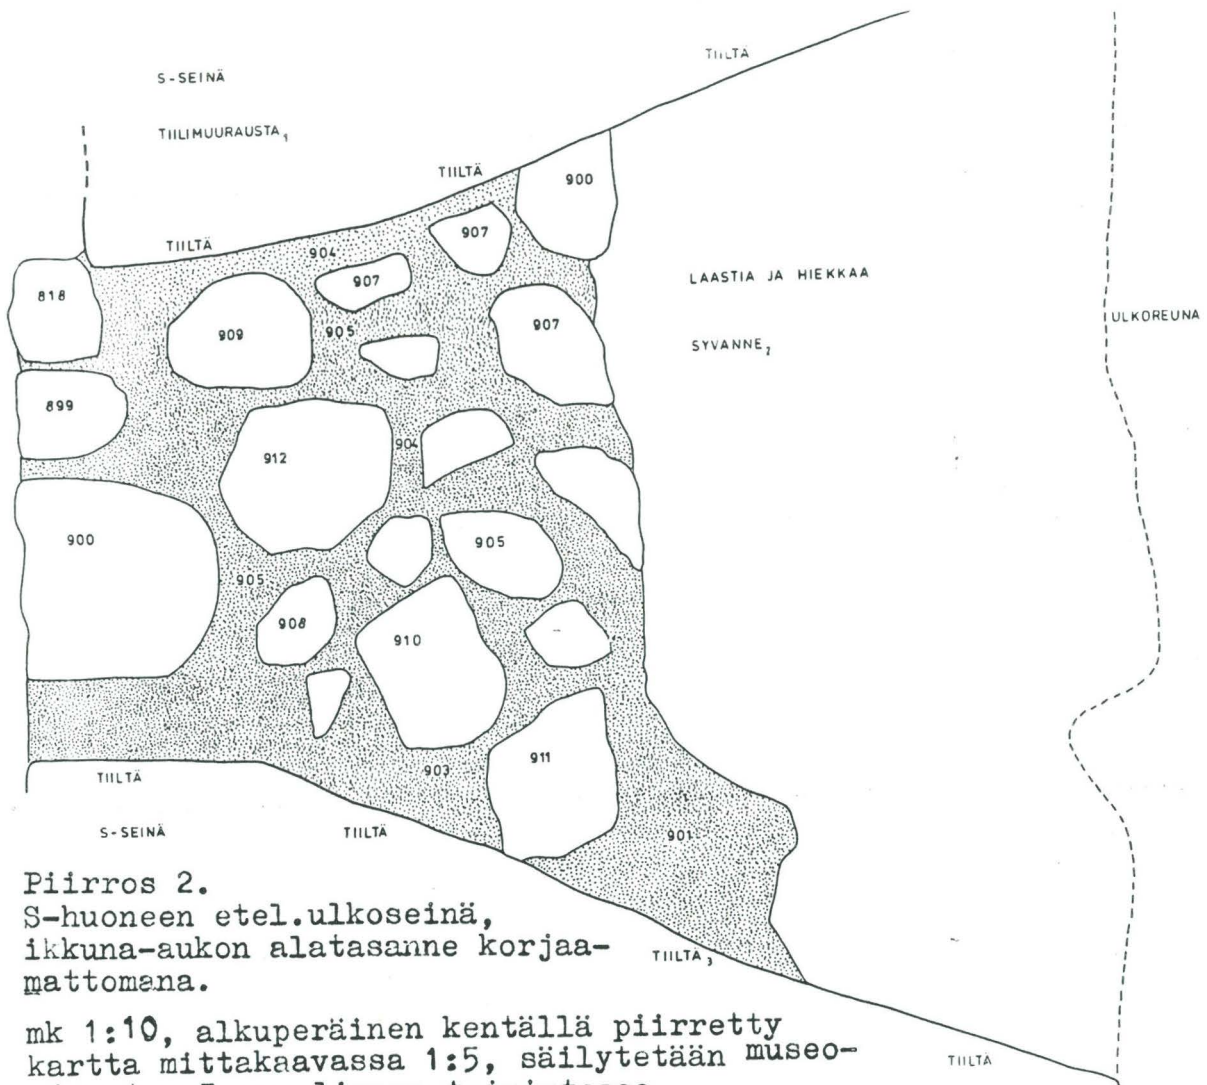
Piiros 2.
S-huoneen etel.ulkoseinä,
ikkuna-aukon alatasanne korjaa-
mattomana.

Ikkuna-aukon ympäristöä tutkittiin, ja kiven I:27 ympärillä oleva laasti on vanhaa kalkkilaastia (näyte 5) mitä todennäköisimmin, se oli hyvin murenevaa, seassa oli tiilen kappaleita. Myös kivien I.26,23,24,25,28,32 ja III:25,26,36 ympärillä oli vanhaa laastia, joten ne lienevät alkuperäisillä paikoillaan. Kiviä ei kuitenkaan poistettu, joten tarkkaa selkoa tilanteesta seinän sisällä ei saatu. ^{syv. 5 cm, peitti osin uusi korjauslaastikerros, piirretty kartalla -} Nykyisin ikkuna-aukkoa ympäröi uudet tiilet. ^{kopio -} Ikkuna-aukosta otettiin ^{piiri-} mittavalokuvia (dia 3017-3020, mustavalko 3127-3129) ja ikkuna-aukon alareuna piirrettiin (piirros 2). Ikkuna-aukon länsiosasta pilkkotti alkuperäisiä tiiliä esille (ks. tiilikartta 1, liitteenä). Näkyviin tullut lähes kokonainen tiili oli kooltaan 8 x 10-12 cm, jonka alla oli 2 cm leveä laastisauma, sauman alta näkyi kaksi tiilenpäättä: n. 8 x 10 cm ja 7 x 10 cm. Tiilet jätettiin paikoilleen. Ne sijaitsivat kivien III:32 ja 36 välissä ja niiden syvyys seinän pinnasta oli 7 cm. Ikkuna-aukosta koilliseen, kiven I:23 lounaispuolella näkyvissä tiilimurskaa n. 8 cm syvyydellä, alkuperäisessä laastissa. Uuden laastin paksuus on yläseinässä, itäosassa, 20 cm asti.

Ikkuna-aukon ympäriltä irroitettiin kivi III:26. Kiven päällä oli uutta korjauslaastia, kiven alla vanhaa, alkuperäistä laastia. Kiven III:36 takana oli myös alkuperäistä laastia, ne lienevät siis alkuperäisillä paikoillaan. Ikkuna-aukon itäpuolelta poistettiin kivi I:27; uutta laastia oli n. 10-15 cm, jonka alla alkuperäinen laasti. Kivet I:26,27 eivät vaikuttaneet alkuperäisiltä, mutta kivet I:25,28 ja 32 nähtävästi ovat alkuperäisillä paikoillaan. Ikkuna-aukon länsipuolella olevien kivien III:26,36 alapuolella oleva kivi on nähtävästi myöhemmin laitettu tai lisätty, mutta tiilet ja niiden kappaleet (syvyydellä 7 cm) ovat alkuperäisiä. Uuden korjauslaastin vahvuus tällä alueella vaihteli 10-20 cm välillä.

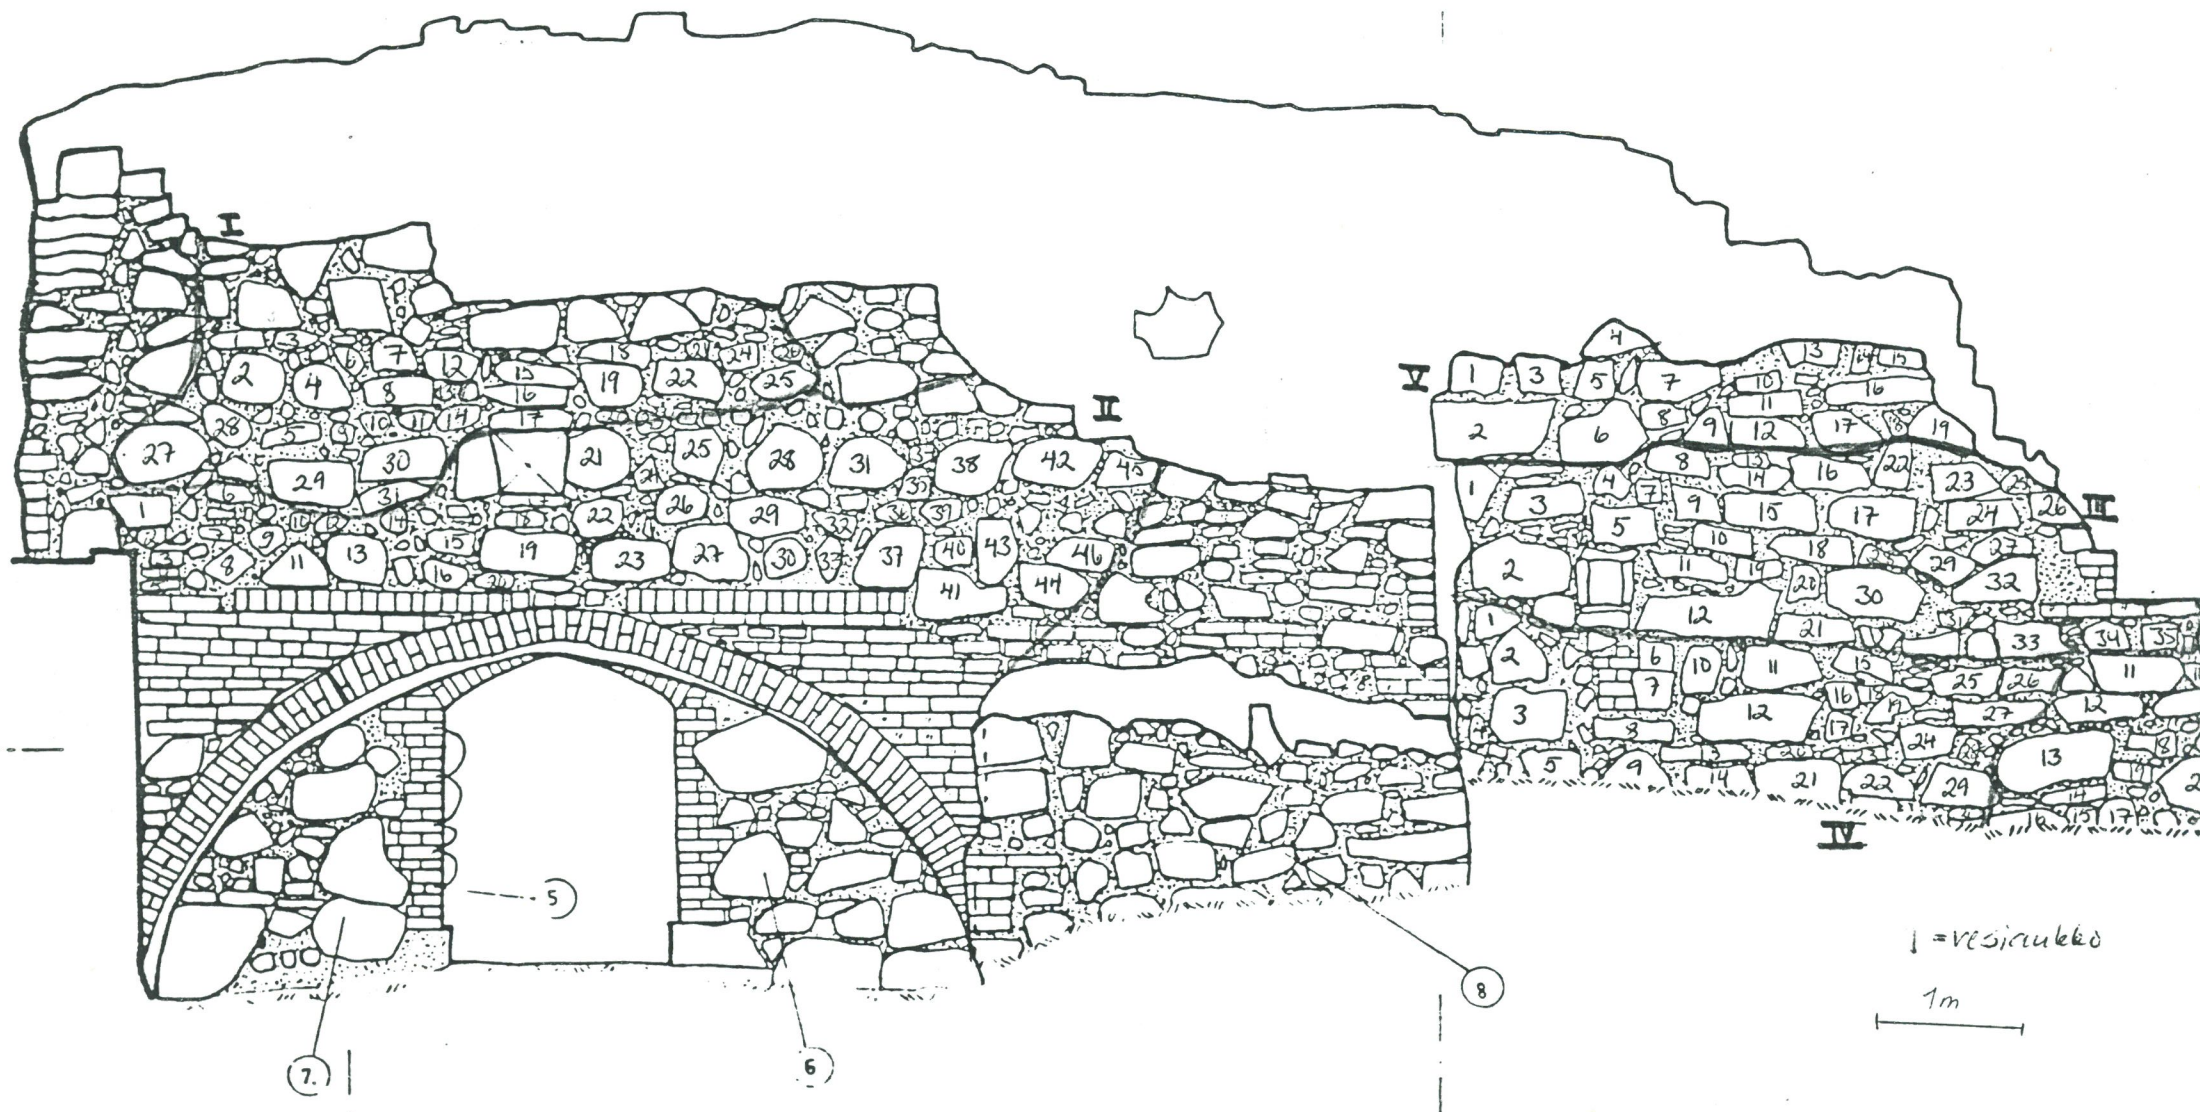
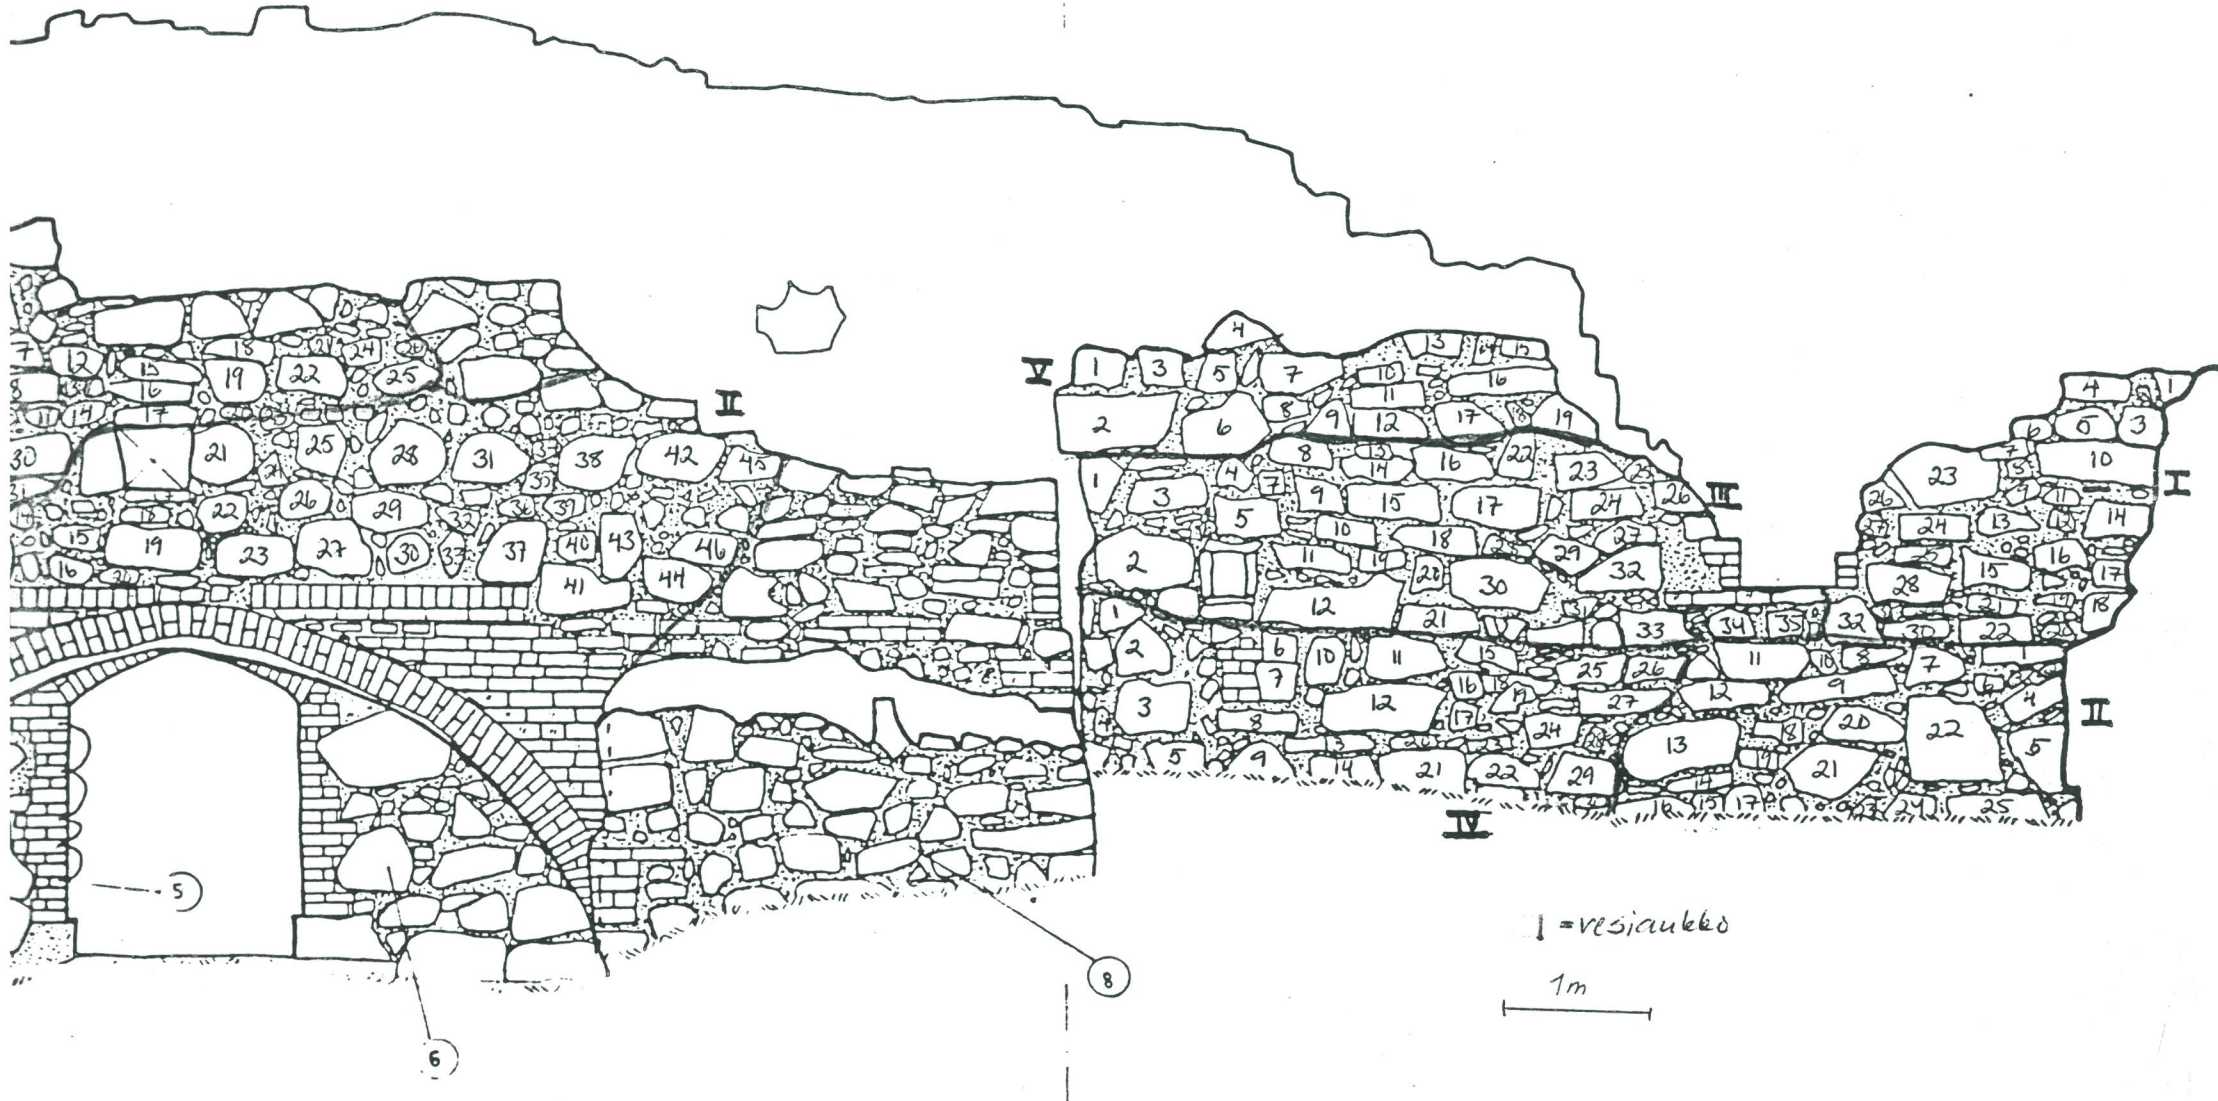
KARTTA 1.

Seinälle tehtiin 5 aukkoa. Aukko 1 sijaitsi kiven I:25 ja II:28,31 välissä. Aukon koko oli 20 x 30 cm (kartta 4). Aukosta löydettiin ehjä tiili noin 40 cm syvyydeltä, tätä syvemmälle ei aukkoa syvennetty. Tiilen pituus oli noin 25 cm, leveys ehkä 6 cm (ei tullut täysin näkyviin).

Aukko 2 sijaitsi kiven I:7 kohdalla, kun tämä kivi poistettiin. Aukon koko oli 40 x 40 cm, syvyys 60 cm. Tiilen palasia tuli näkyviin noin 40 cm syvyydeltä. Alkuperäisen laastin joukossa oli kovasti isokokoista soraa. 50 cm syvyydeltä tuli esille tiilenpää. Näyte vanhasta laastista otettiin kivien I:2,4 välistä, 40 cm syvyydeltä (näyte 4).

Aukko 3 sijaitsi kiven II:6 paikalla. Aukon koko oli noin 20 x 30 cm. Utta korjauslaastia oli tässä paikassa aina 20 cm asti. Tiiltä ei aukosta tullut esille.

Kivien II:42 ja 43 välistä poistettiin väliaikaisesti kaikki pienemmät kivet, jolloin aukon 4 suuruudeksi tuli 30-40 cm x 60 cm, syvyys jopa 70 cm. Tiiltä ei tullut esille. Vanha, alkuperäinen laasti oli joka puolelta näkyvissä 70 cm syvyydellä. Kivi II:40 on seinään myöhemmin lisätty. Paikalla on ollut ehkä jokin toinen kivi, aukon koko oli 15 x 30 cm. Uusi korjauslaasti ympäröi aluetta.

Kivien II:13,16 välistä poistettiin 2 pientä kiveä. Tämän aukko 5:n syvyydeksi saatiin 40 cm. Esille tuli 2 ehjää tiiltä, jotka olivat lähes päällekkäin sekä pari tiilenpäätä. Näiden takaakin näkyi epäselvästi tiiltä, muttei mitään säännöllistä muurausta. Utta korjauslaastia oli tässä 5-10 cm syvyydellä.

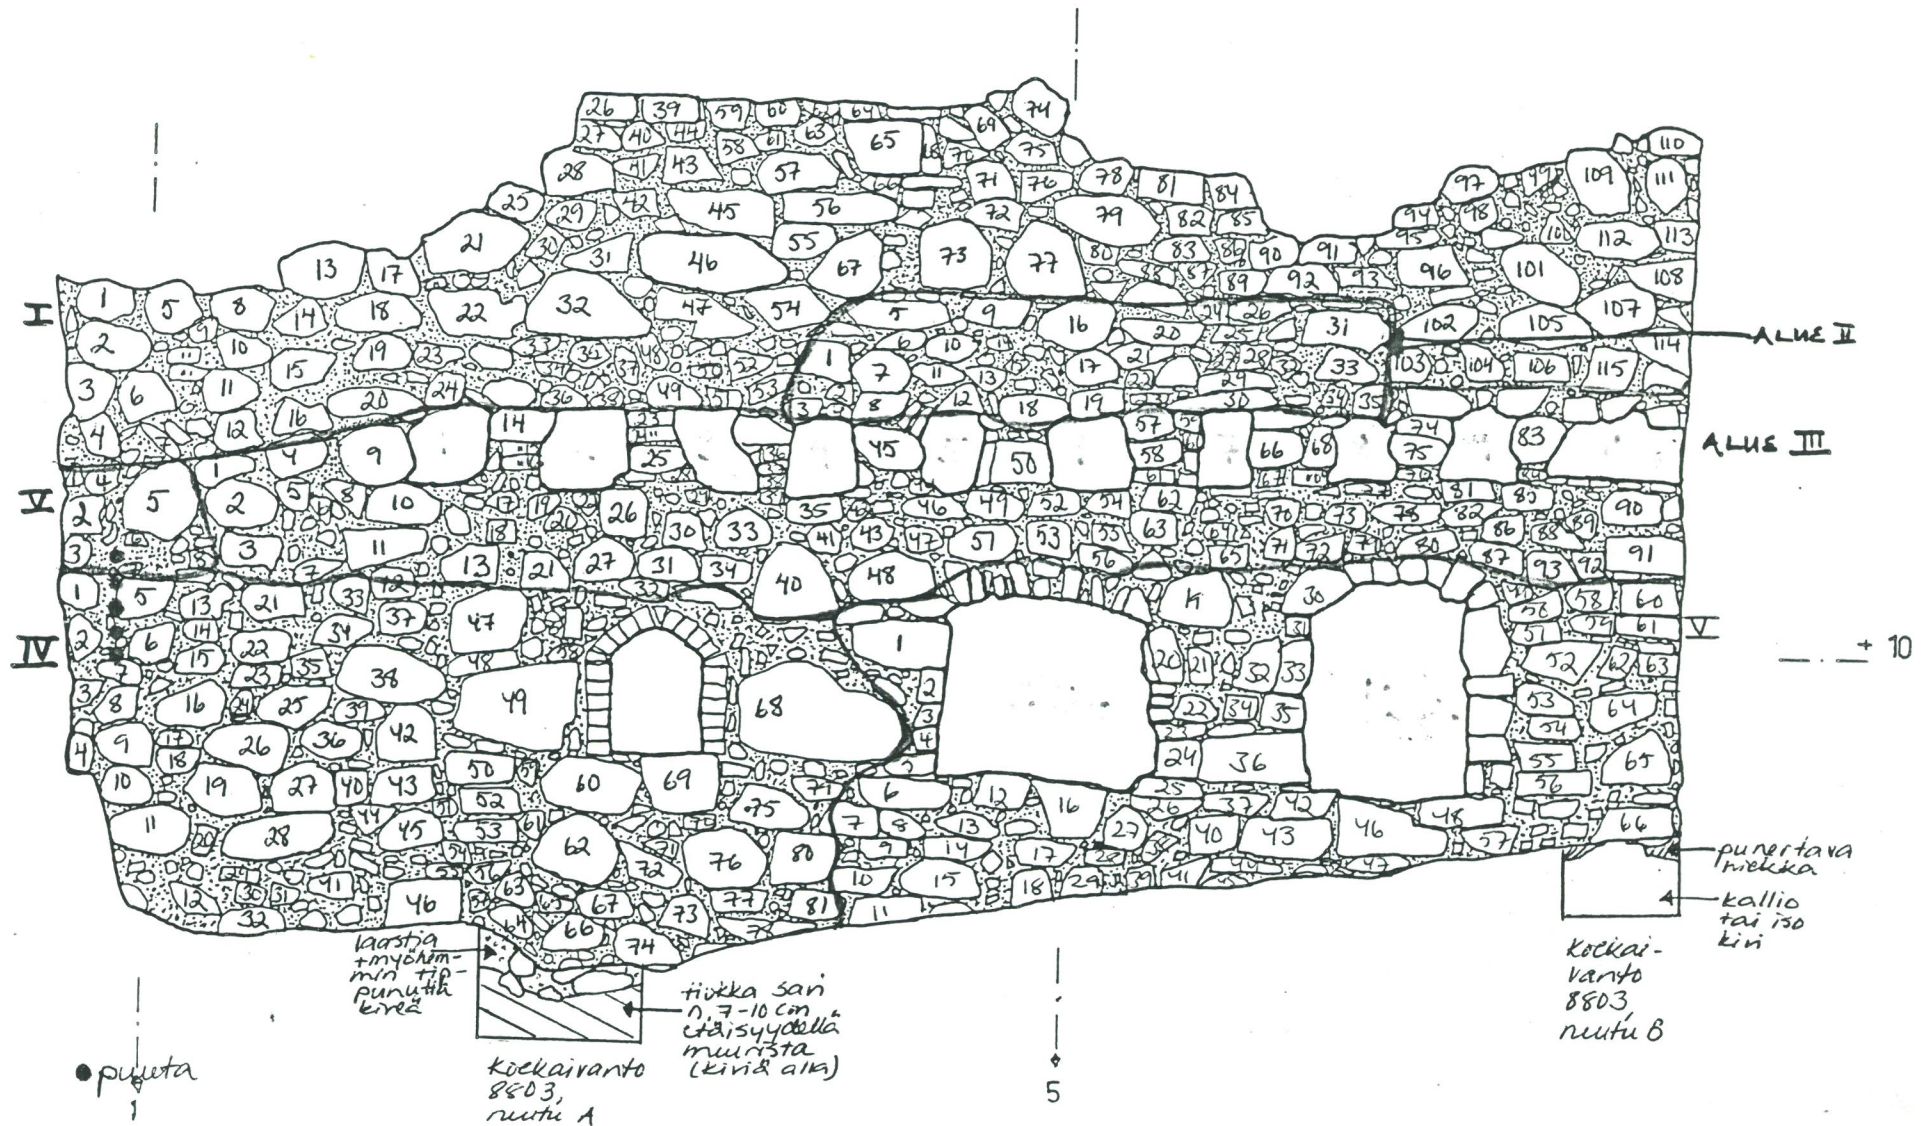
KARTTA 2
 2-huoneen
 länsiosina

Suurin osa kesän 1987 korjaustyöajasta meni R-huoneen länsiseinän korjaamiseen. Varsinkin seinän alaosa oli huonokuntoinen, laasti oli hyvin rapautunutta ja varsinkin pohjoisen komeron alapuoli oli huonokuntoinen. Seinä koostuu lähinnä harmaista, tummista, vaaleista ja punertavista erikokoisista kivistä, ja myös tällä seinällä oli kiilakivitystä niukalti. Kivien pinta oli useassa tapauksessa halkeillut tai muutoin vioittunut, näin varsinkin alueella III, jossa korjauslaastin syvyys oli 5-10 cm.

Palkkiaukkojen alapuolella ei siis uutta korjauslaastia kovin syvästi ollut. Palkkiaukko 1 alapuolelta seinän etelänurkkaan asti laasti oli hyvin rapautunutta ja korjauslaastia oli syvemmillä. Palkkiaukoissa oli melko runsaasti korjauslaastia. Alue IV:llä oli uusi korjauslaasti halkeillut ja sen syvyys ulottui 20 cm asti. Seinän pohjoisnurkka oli hyväkuntoisempi kuin etelänurkka. Uuden korjauslaastin värisävyt olivat: lähes valkoinen, vaaleanharmaa ja paikoin myös keskiharmaa.

Korjaustyöt aloitettiin seinän yläosasta palkkiaukkojen yläpuolelta. Palkkiaukko 1:stä etelään oli alueella I korjauslaastia 7-10 cm, seinän etelänurkassa samaisella alueella muutama cm. Alue II ei juuri poikennut kunnoltaan alue I:stä ja alue III:sta: korjauslaastin paksuus vaihteli 10 cm molemmin puolin. Eteläisen ja pohjoisen komeron alapuolella oleva laasti oli pehmeätä: valunut vesi oli rapauttanut laastin.

Tämä alue oli mielenkiintoinen myös siksi, että samalta kohtaa, tiilien alapuolelta (kartta 2) löydettiin tummaa puuta. Puu oli noin 35 cm syvyydellä. Puu on sijainnut seinässä nähtävästi pitkittäin ja sen leveys on ollut 14 cm, pituus vähintään 34 cm, paksuus 6 cm (Puunäyte 3). Valitettavasti yläpuolinen alue oli ehditty korjata jo aiemmin, joten täyttä varmuutta siitä, että jatkuuko puu ylöspäin vai ei, ei saatu. Näin syvältähän ei seinää joka puolelta puhallettu.

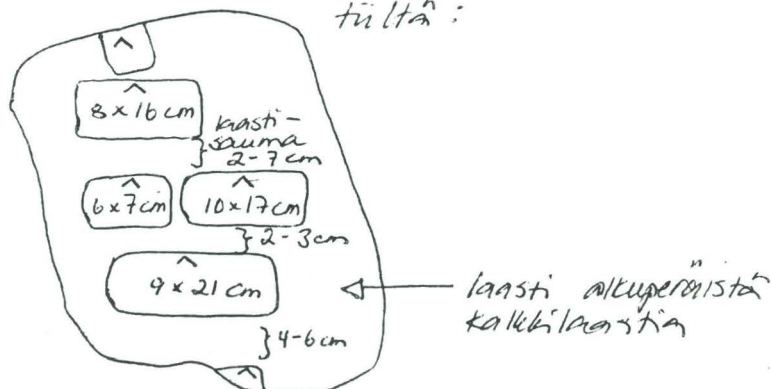
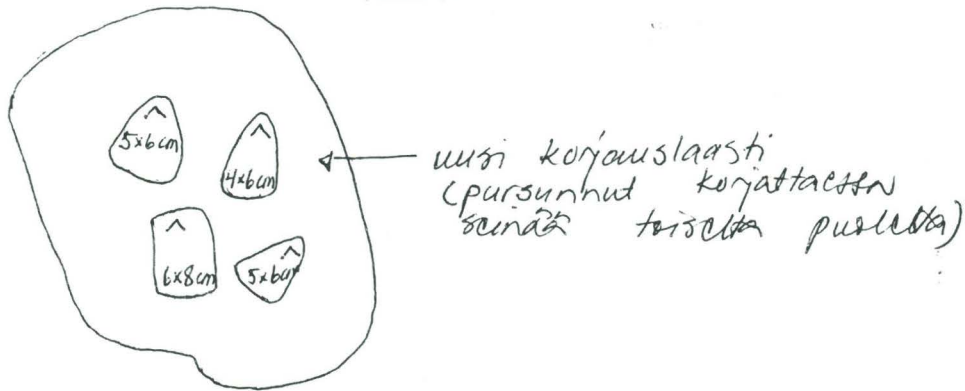
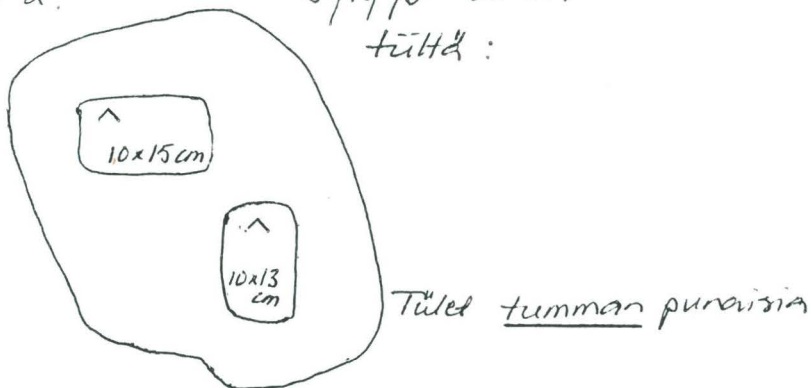
Aukko 2 tehtiin alueelle V, kun kiven V:5 alapuolelta poistettiin pikkukiviä ja laastia 45-50 cm syvyydeltä. Tällöin tuli puhalluksen yhteydessä tiiltä näkyviin, josta osa meni kuitenkin rikki ennen dokumentointia. Tiilialueen pituus oli 55 cm, korkeus 22 cm. Uutta korjauslaastia oli roiskunut seinän toista puolta korjatessa aukon kohtaan.

Tiilet olivat samalla kohdalla siis 33 cm syvyydellä poikittain. Näiden tiilien takaa, sivusta näkyi epäselvästi muitakin poikittain olevia tiiliä, mutta koska kiviä ei enempää poistettu, tarkempaa selvyttä ei asiaan saatu. 45 cm syvyydellä oli lähinnä tiilen palasia. Sekä 33 cm että 45 cm syvyydellä olevat tiilet olivat keskipunaisia, sen sijaan 50 cm syvyydellä olevat pari tiiltä olivat tumman punaisia ja leveämpiä kuin lähempänä pintaa olevat tiilet.

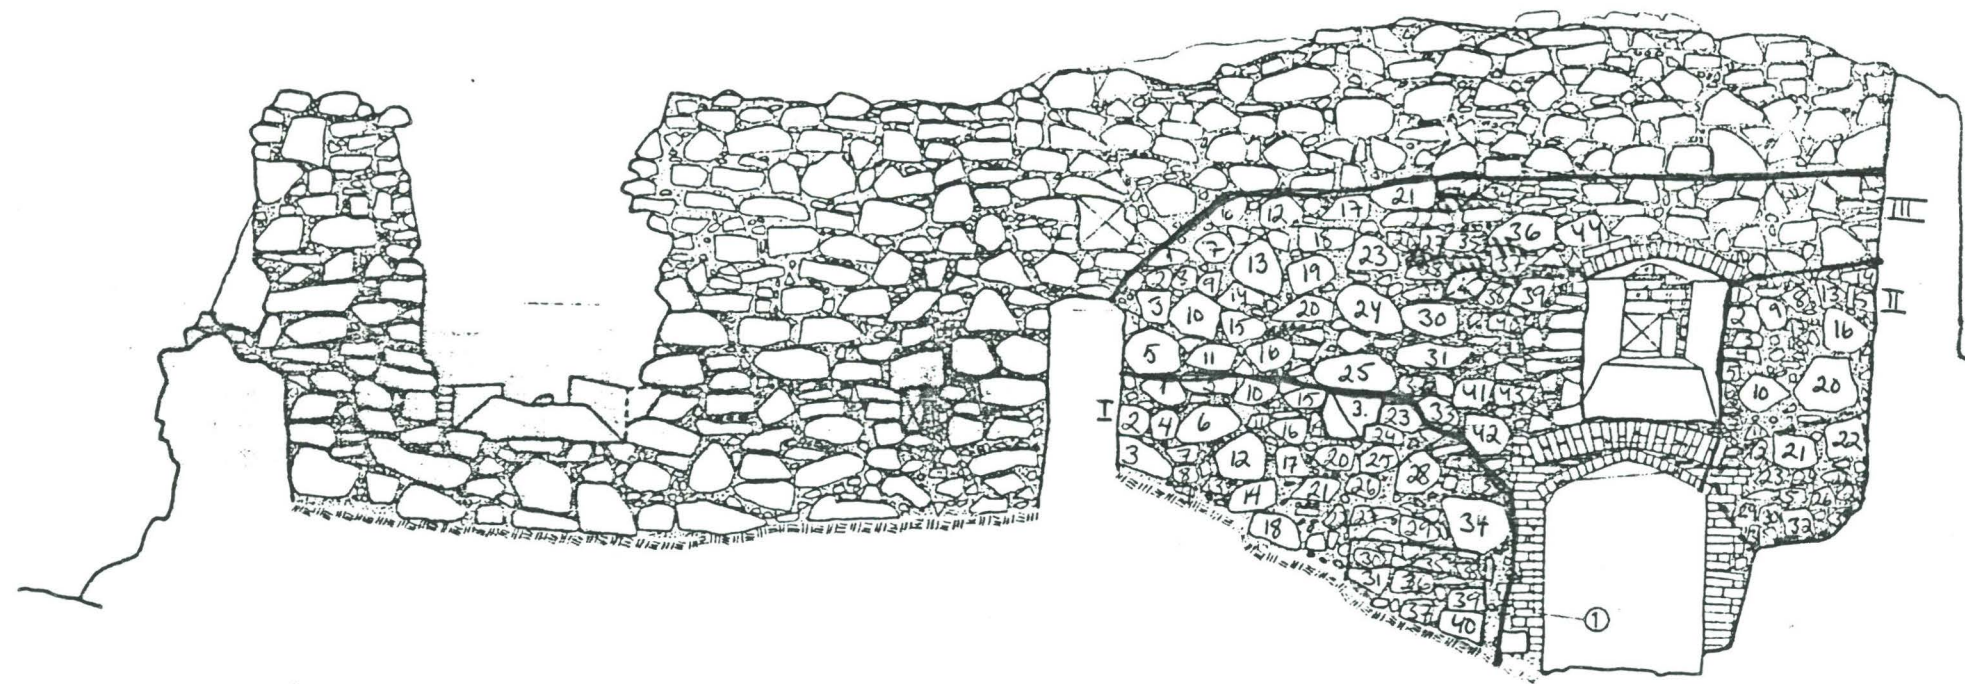
Betonia havaittiin kivien III:26,35,36,37 alapuolella ja kiven II:38 yläpuolella (kartta 3). Sitä oli 4 cm syvyydelle asti. Muualta ei tähän mennessä ole betonia löytynyt. Em. kivien ympärillä oli päällimmäisenä uusi valkoinen, kalkkipitoinen laasti, sen alla betoni, jonka alla alkuperäinen laasti (laastinäyte 14).

Alue I portin itäpuolinen alareuna oli painunut huomattavasti syvemmälle kuin kivet muualla seinän alueella(kartta 3). Korjauslaastia oli tässä paikoin 4-5 cm, paikoin 10 cm. Vaikka tämä alareuna on näin painunut, mikään ei kuitenkaan viitannut siihen, että se olisi rakennettu eri aikaisesti kuin muu seinä.

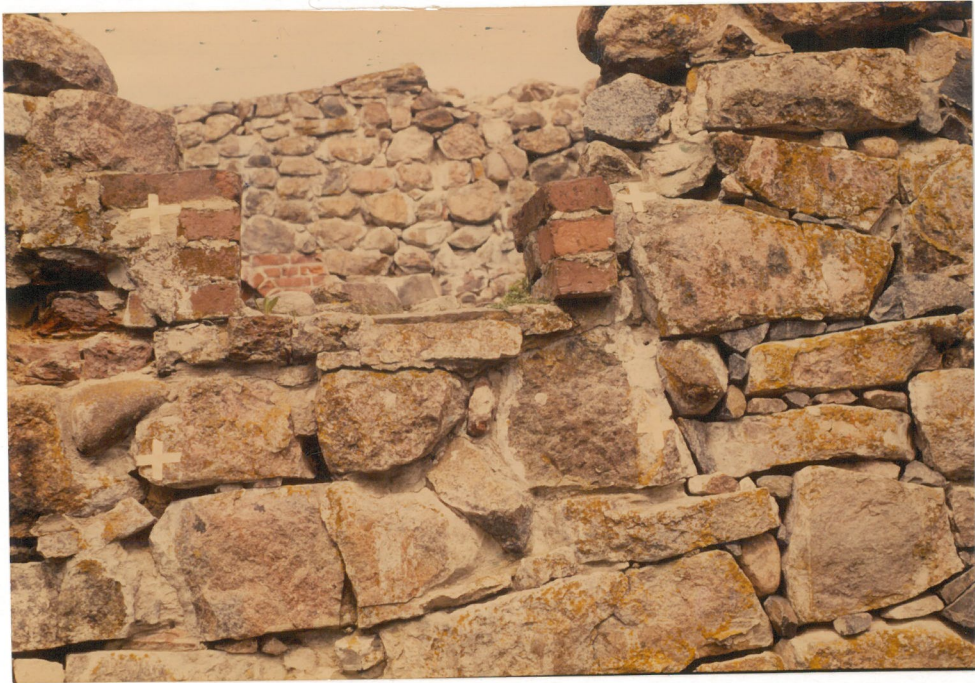
3018.
Mittaravalo-
kura
S-huoneen
etl. ulko-
seinän
ikkuna-
aukon
ympäri-
työstä.
Suunta:
etelä.

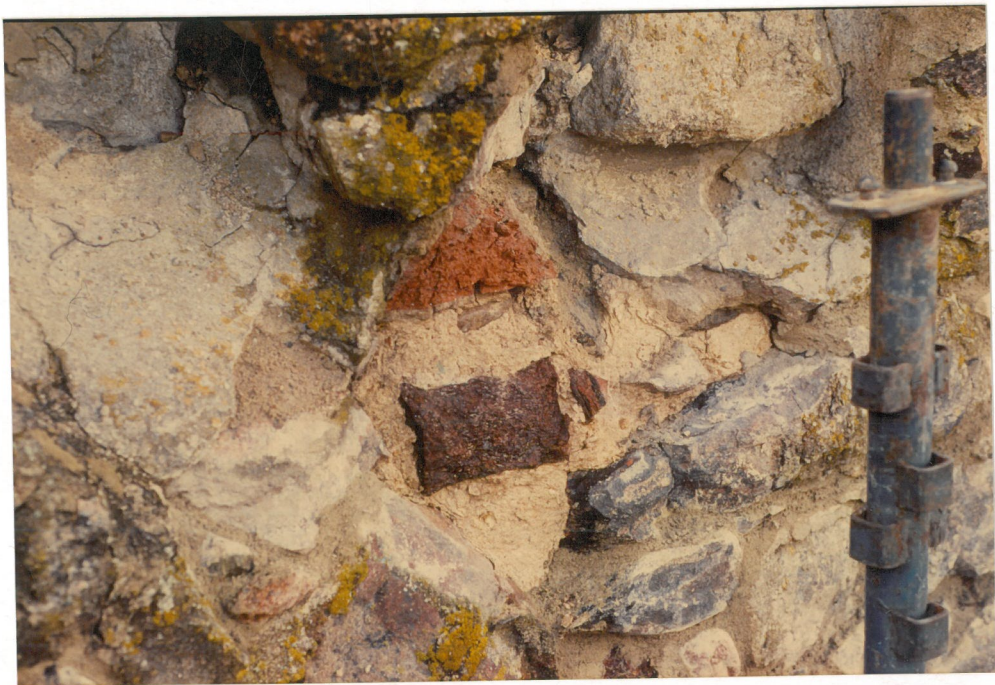
3052.
R-huoneen
länsiseinän
eteläosan
yläreunan
ote
tulen kap-
paleita
lähel-
nä.
Suunta:
kaakko.

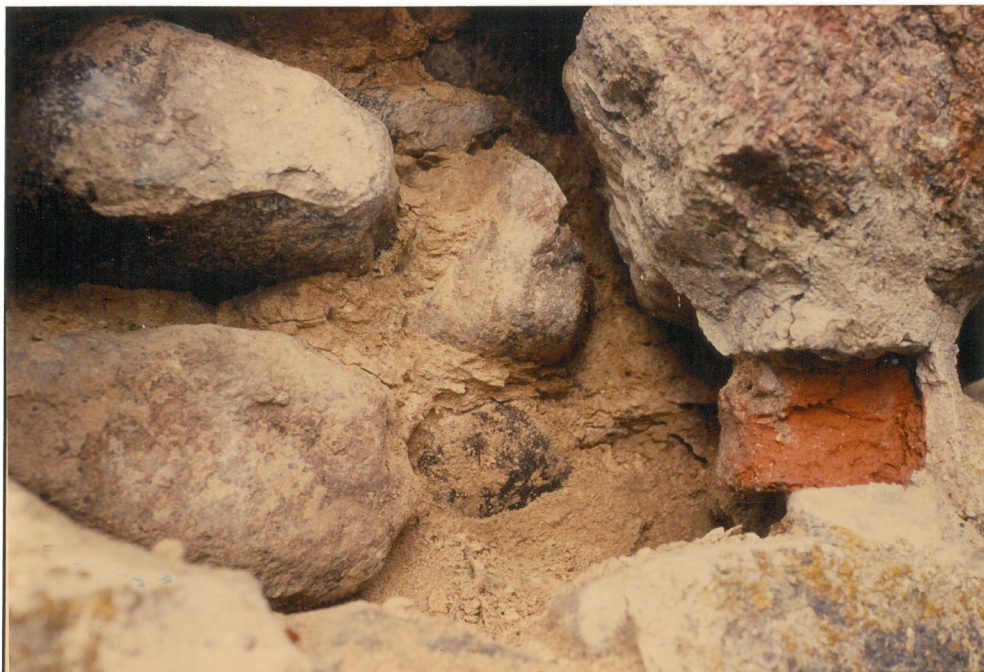
3064.

R-huoneen
länsiseinä.
Tulenpöytä
parkkiaukkojen
9 ja 10 välissä.
Suunta: itä.

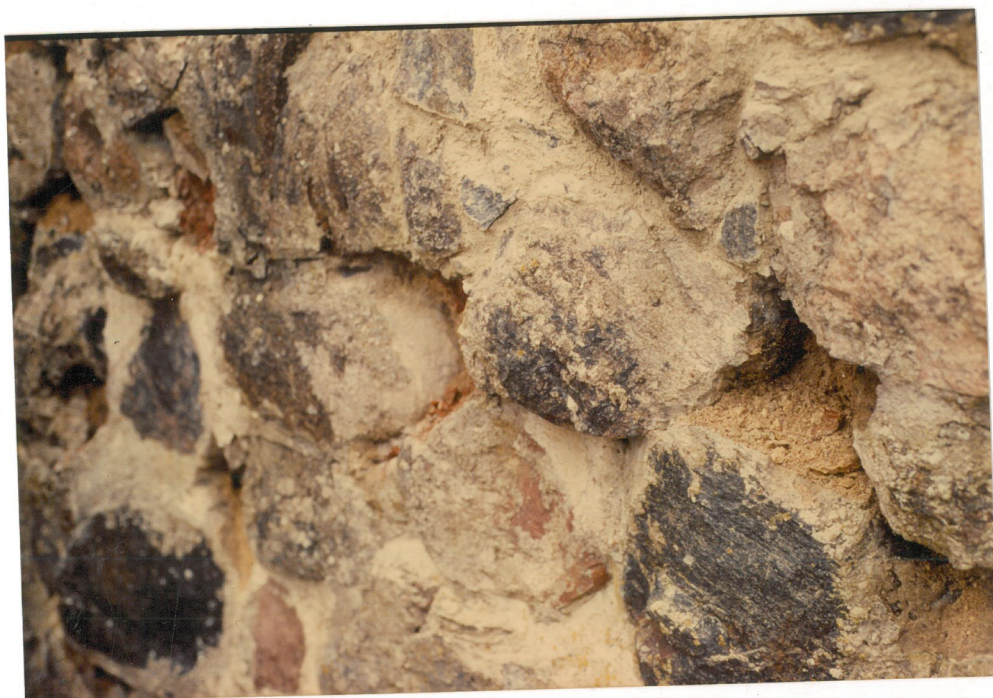
3065.

R-huoneen
länsiseinä,
alue IV:
kiven IV: 13,
22 ym. välissä
tulta (murskaa).
Suunta: koil-
linen.

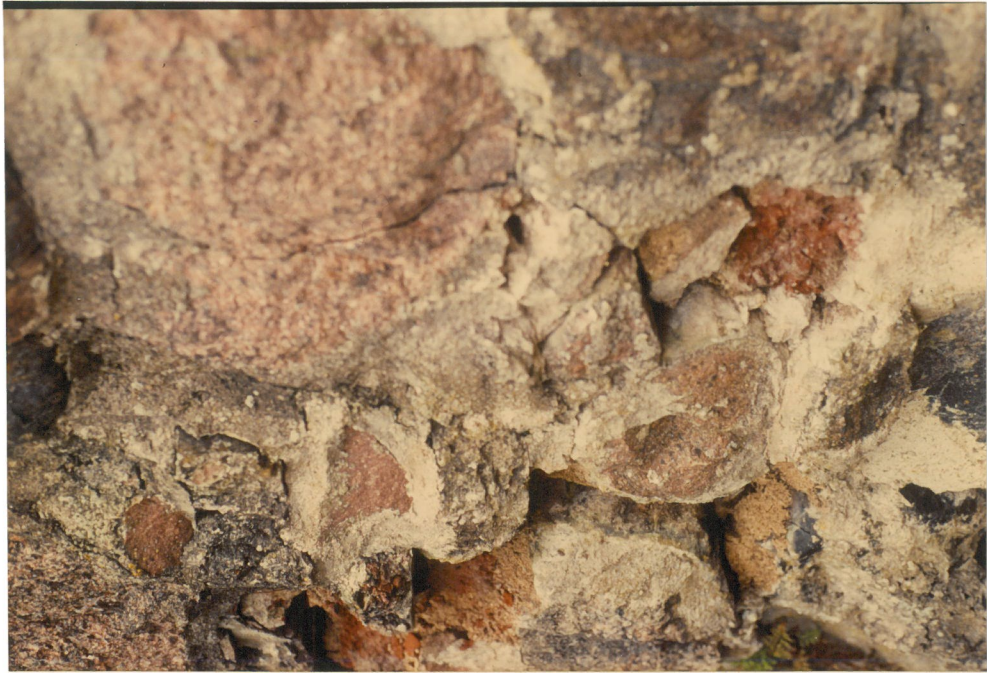
3066.

R-huoneen
länsiseinä.
Alue V, kerros
V: 5 alapur-
tella tilitäpiä
ja tilitäpi-
kapp, näky-
nä.

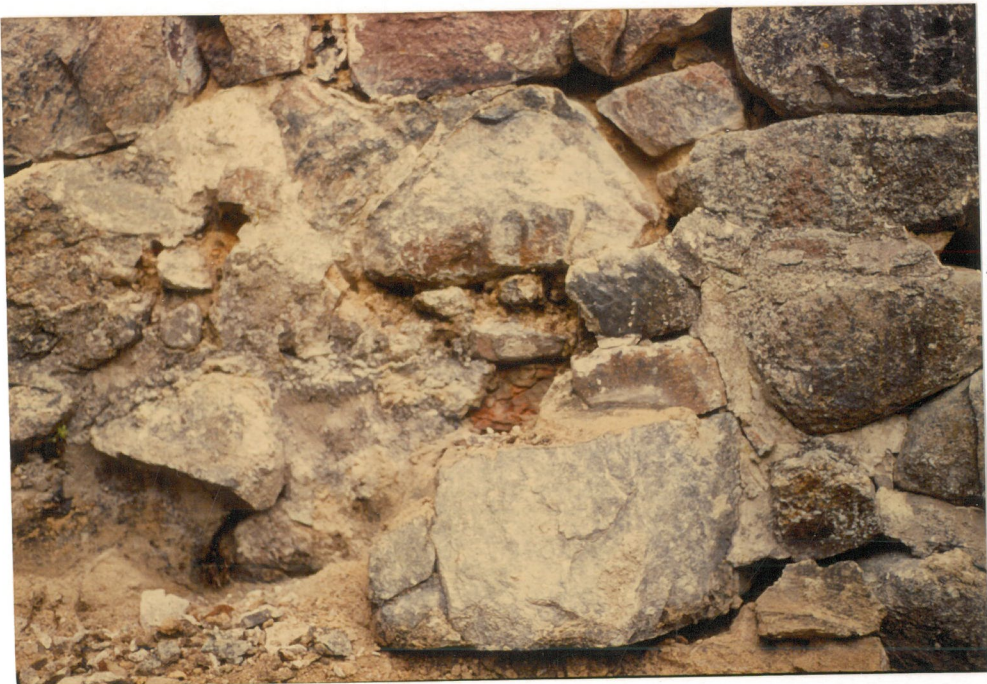
3068.

R-huoneen
länsiseinä
Kerros IV: 46
ja 45 välissä
näkyinä
tilien kapp-
lesta.

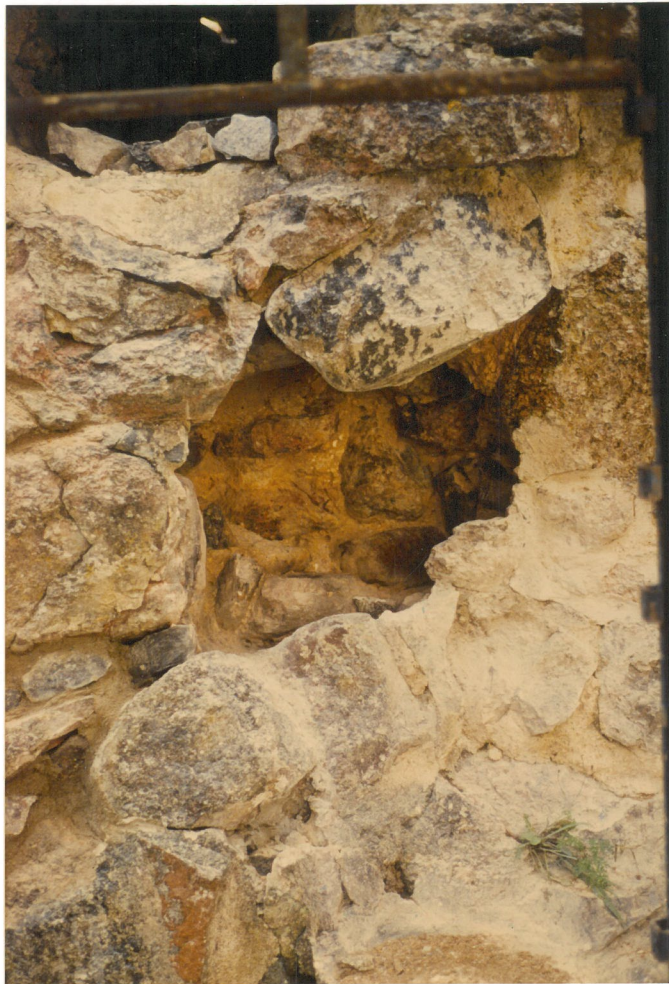
3071.

R-huoneen etelä-
seinää. Kiven
I : 21 ja 28 välin
tonty aukko: noin
10 kiveä näkyvässä.
Suunta: pohjois.
