KUUSISTON LINNA

Korjaustyöt kesällä 1989
Muuritutkimusraportti
Annakaisa Sjölund

Kuusiston linna 1989

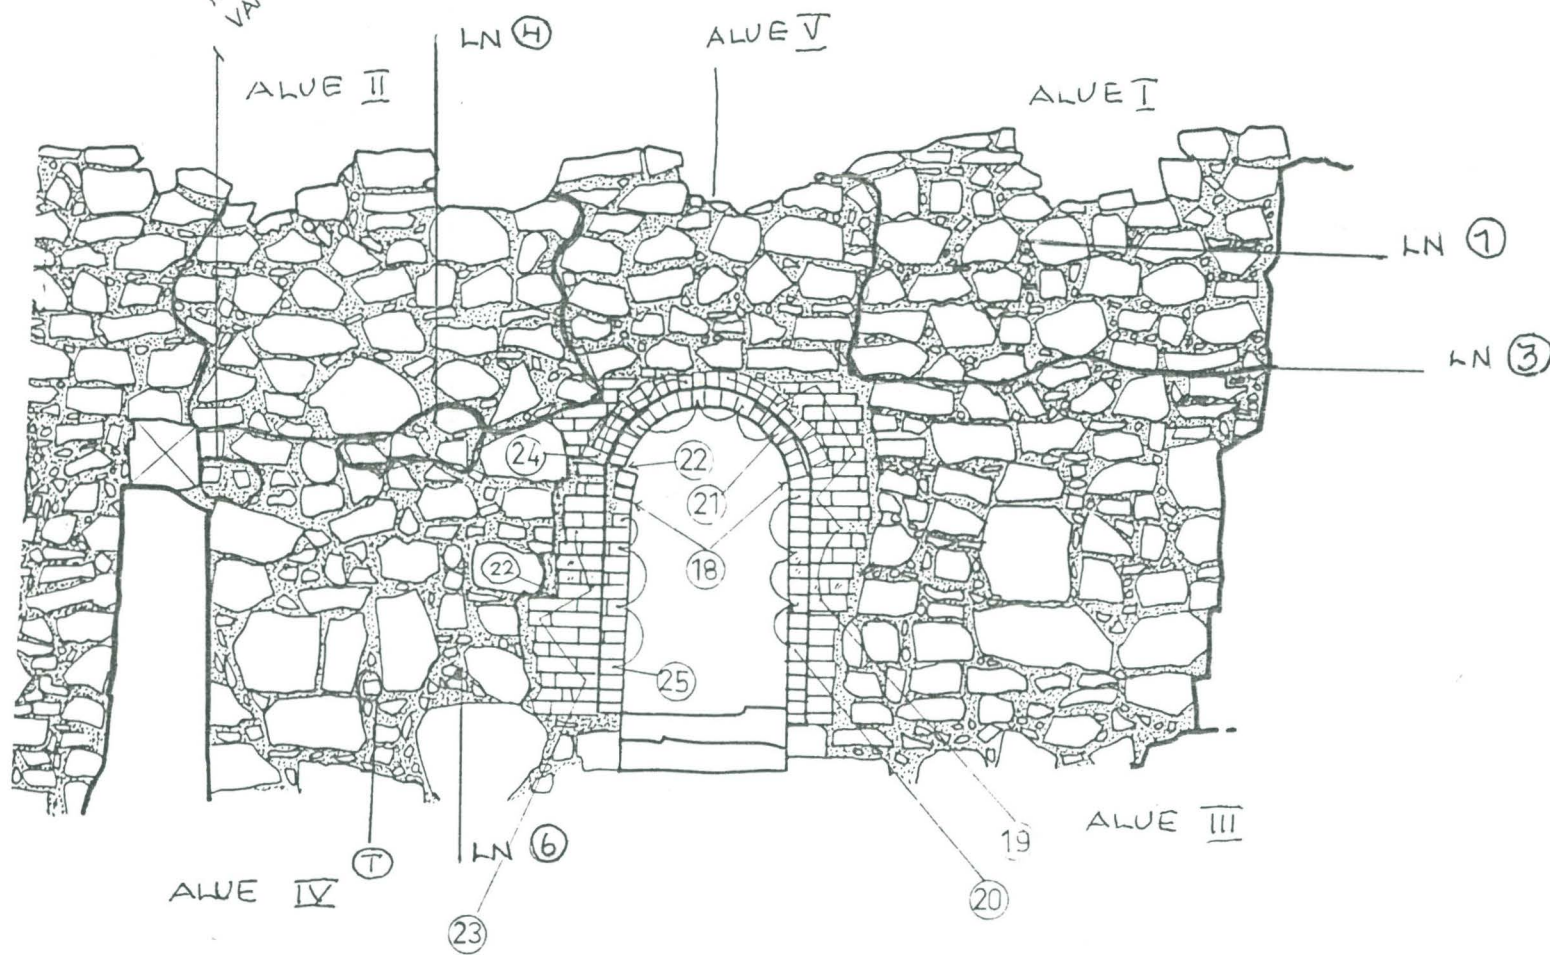
S HUONEEN POHJOISSEINÄ

Alueelta I otettiin laastinäyte nro 1. Vanha laasti oli melko pinnassa, 5 - 20 cm syvyydessä.

Alueella III oviaukon vieressä esiintyi runsaasti vanhaa laastia sekä tiilenpaloja. Tiilenpalat olivat n. 18 - 24 cm syvyydessä (kts. kartta 1).

Alueelle IV syntyi työn yhteydessä kolo, joka merkittiin kartalle. Vanhaa laastia oli n. 18 - 27 cm syvyydessä, ja

n. 24 cm syvyydessä oli tiilenpala. Kolosta poistettiin viisi pienehköä kiveä (halk. n. 22 cm). Tilalle laitettiin kolme suurempaa kiveä.

Aivan länsiseinän parrukolon viereen tehdyn kolon (p-seinä, kts. kartta 1) sisällä oli runsaasti vanhaa laastia, joka oli aivan pinnassa n. 3 cm syvyydessä. kolon kohdalla oli tiili, mikä mureni yhtä kiilakiveä poistettaessa.

Aiemman korjauslaastin väri oli vaihtelevaa harmaan ja valkoisen välillä. Osin korjauslaasti oli murentunutta, osin kokonaan pois pudonnutta.

Koillisnurkassa on onkalon tapainen alaspäin kapeneva kolo; onkalon syvyys on noin 30 - 100 cm.

RUNSAASTI
VANHAA LAASTIA

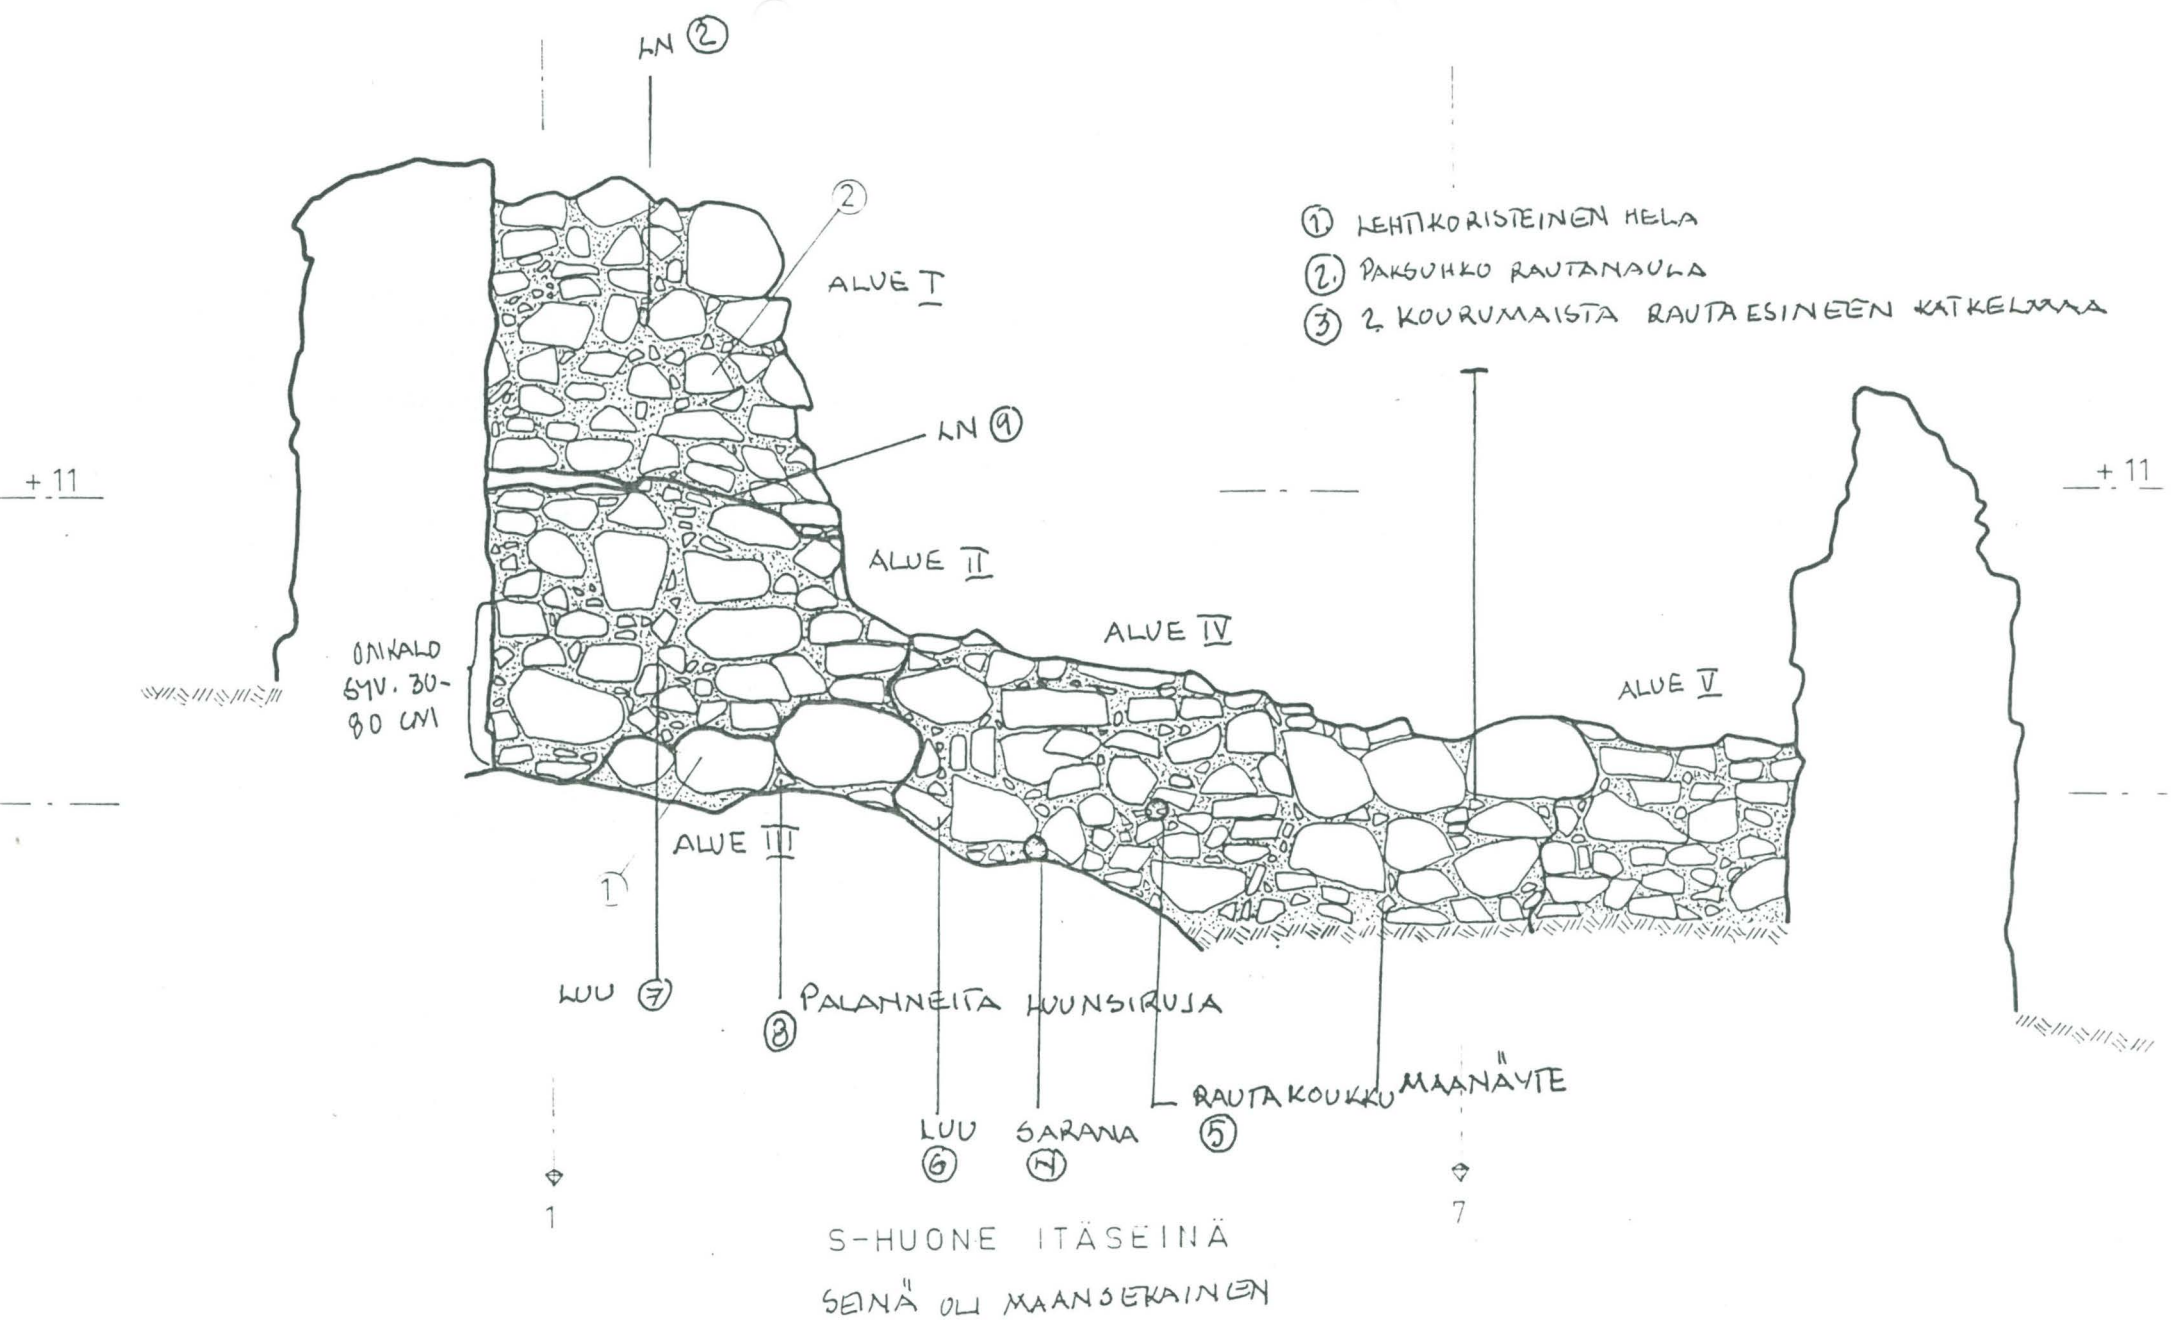
S-HUONE ITÄSEINÄ
SEINÄ OLI MAANSEKAINEN

Itäseinä on maansekainen ja siitä puuttuu vanha laasti, ainoastaan uutta sementtilaastia esiintyy seinän pinnassa. Seinä on rakennettu ehkä myöhemmin.

Alue I sijaitsee seinän pohjoisessa yläosassa. Alueelta otettiin kaksi laastinäytettä: nrot 2 ja 6. Aivan alueen I yläosassa vanha laasti alkoi näkyä vasta melko syvällä (13 - 20 cm syvyydessä). Alempaa paksunnoksen kohdalla, missä oletetut parrut olivat levänneet, poistettiin irtotaisat kivet ja otettiin esiin vanhan laastin taso. Laastia esiintyikin aivan pinnassa jo 2 - 6 cm:n syvyydessä ja sitä oli runsaasti.

Alueella II esiintyi aivan nurkassa onkalon tapainen tyhjä tila. Onkalon syvyys alhaalla oli vain n. 30 - 40 cm

ja siellä oli maansekaista laastia, kun paksunnoksen kohdalla syvyys oli n. 80 cm. Keskeltä aluetta (kts. kartta 2) löytyi maan seasta puhdas (käsitelty) *luu* n. 50 - 80 cm syvyydestä.

ONKALO
SYV. 30-
80 CM

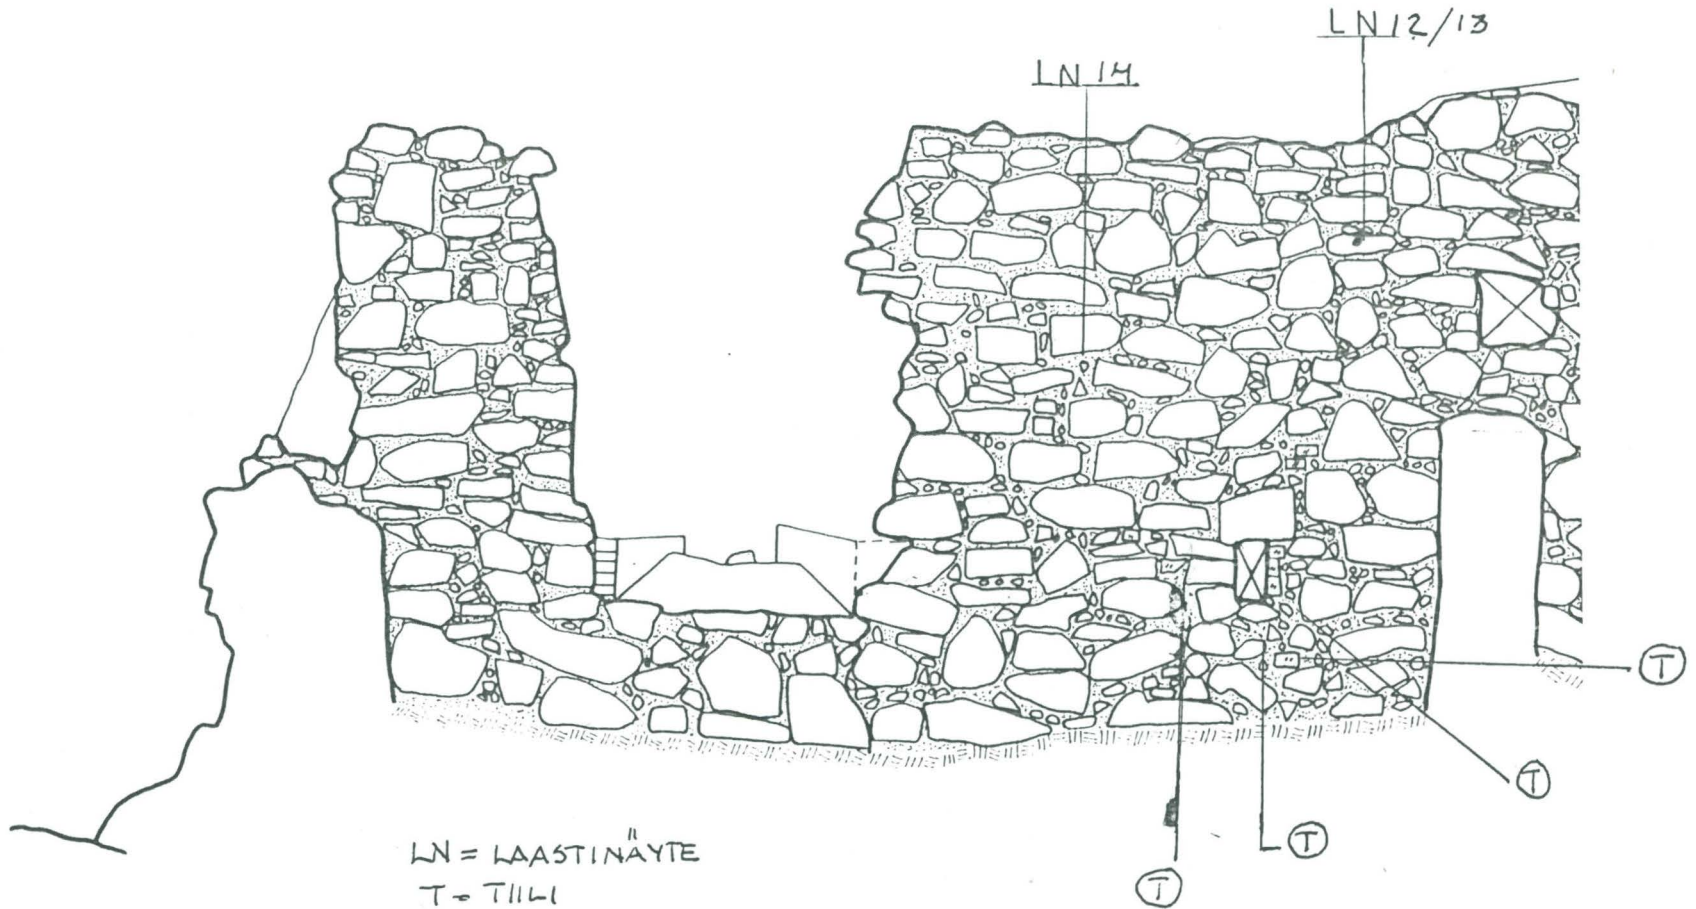
S-HUONE ETELÄSEINÄ

Eteläseinää ei jaettu osiin, sillä seinästä korjattiin vain ikkuna-aukon läntinen puoli. Seinästä otettiin kaksi laastinäytettä. Vanhaa laastia esiintyy 10 - 22 cm syvyydessä. Seinän alaosassa olevan aukon huonokuntoisia kiviä ja pari tiiltä poistettiin.

Toisen laastinäytteen kohdalla ilmeni kahta eri laastia kerroksittain (kts. kartta 3). Laastit olivat väriltään kellertävää ja ruskeanharmaata. Piikkauksen ja puhalluksen jälkeen ilmeni, että kivet eteläseinässä eivät olleet tuetut kiilakivillä vaan laastilla. Seinän kaakkoisosa jätettiin toistaiseksi korjaamatta. Kaakkoisosa on seinän huonokuntoisin osa.

KOLO, MISTÄ NÄKYI
R-HUONEEN PUO-
LLELLE JA MISSÄ
OLI RAPAUTUNEITA
KIVIA

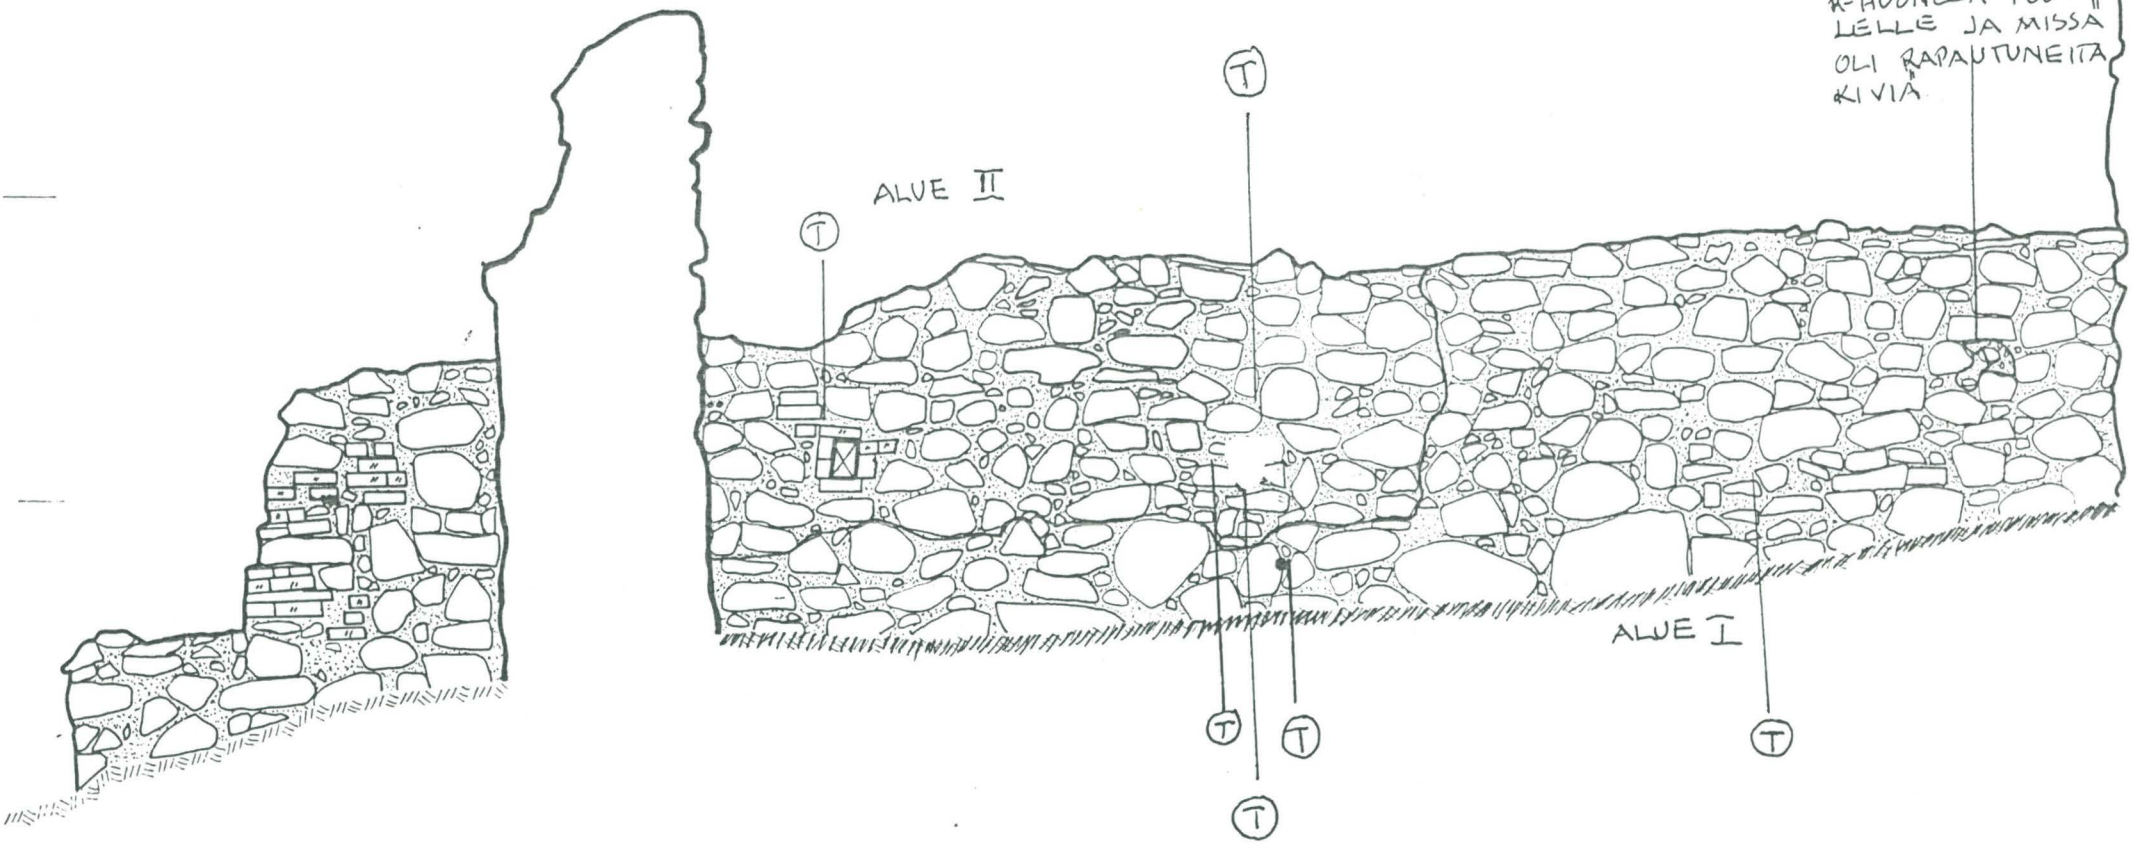
S-HIONE LÄNSISEINÄ

Seinä on jaettu kahteen alueeseen vanhan laastin esiintymisen mukaan. Vanhaa laastia esiintyy pääosin alueella II n. 3 - 11 cm syvyydeltä alkaen. Tiilet sijaitsevat pääosin alueella II, alueella I on jokunen tiili. Kaikki tiilet on merkitty kartalle.

Alueella I esiintyy myös vanhaa laastia, mutta erittäin vähäisessä määrin, yleensä Parmun joukkoon sekoittuneena. Alueella I havaittiin lisäksi muurin olevan miltei tyhjä, ontto sisältä. Kivet muodostivat vain pintakuoren niin R-huoneen kuin S-huoneenkin puolelta. Eräästäkin piikatusta kolosta näkyi R-huoneen puolelle. Luoteisnurkasta paljastui hiiltyneitä ja rapautuneita kiviä (kts. kartta 4). Tiiliä alueelta I löytyi 2 kpl.

Alueella II on tiilien verhoama aukko sekä siellä täällä tiiliä seinällä. Vanhaa laastia on 3 - 11 cm syvyydessä. II-osa on paremmassa kunnossa kuin I-osa. Vain muurin pinta on nostettava parrun tasoon, toisin sanoen muuria on muurattava lounaisosasta kokonaan uudestaan.

T=TIILEN PALA TAI TIILI
ALVEEN I LAASTI OLI MILTEI KOKONAAN PARMUA

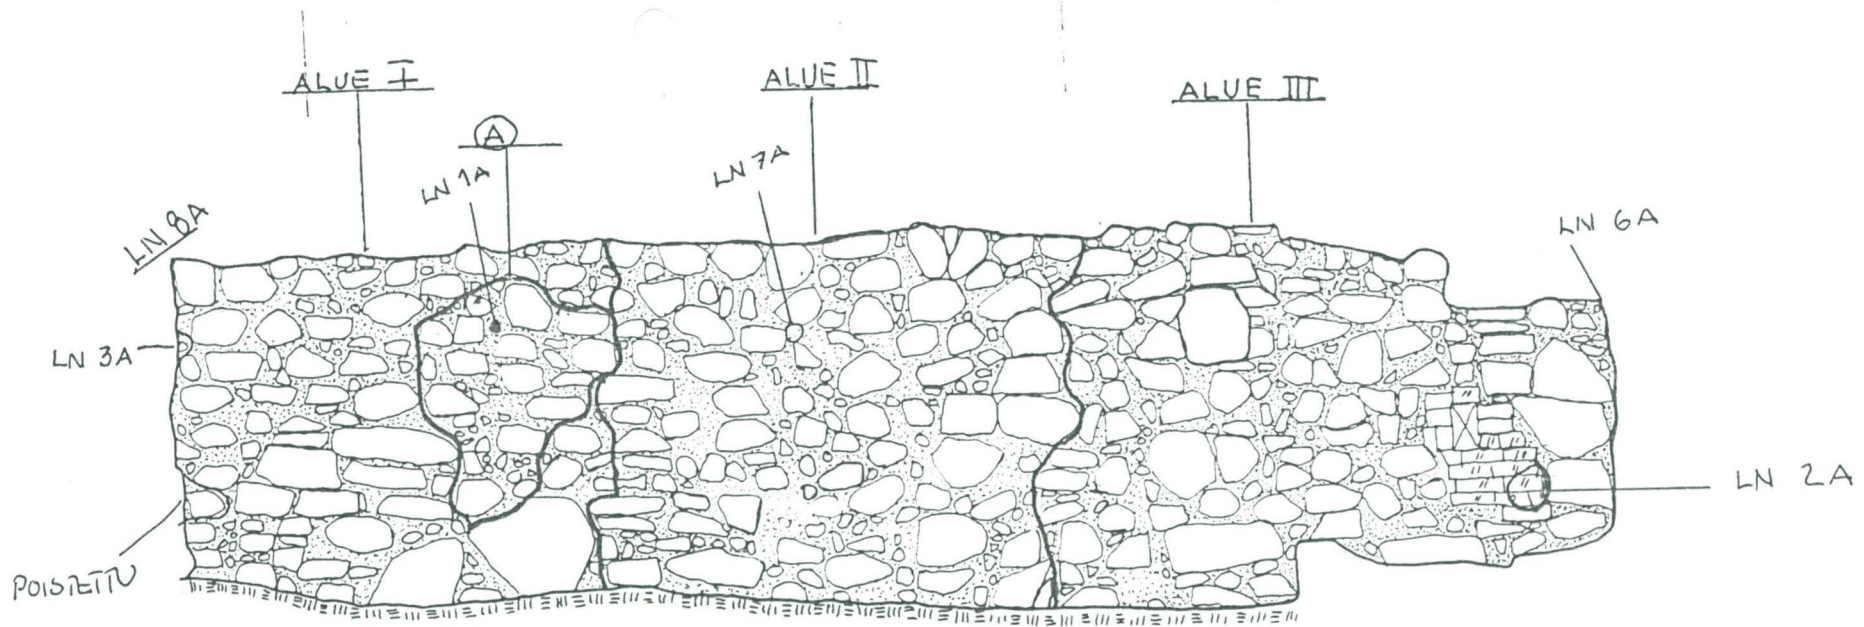
R-HUONE ITÄSEINÄ

Alueelta I romahti suurehko määrä kiviä. Alueella ei esiintynyt kalkkilaastia. Alue on merkitty kartalle kirjaimella A. Alueelta I otettu laastinäyte 3A oli n. 7 cm syvyydessä ja sen yhteydessä esiintyi rapautuneita kiviä, kuten S-huoneenkin puolella samoilla kohdin. Dokumentoinnin apuna käytettiin museoviraston karttaa nro 206.2/46, joka on tehty 1969. Kartassa esiintyy alueella III aukko, minkä ympärillä on tiiliverhous. Aukko on kuitenkin vuonna 1989 ummessa ja tiiliverhous on poistettu. Tilalle on laitettu harmaakivimuuraus. Ajankohtaa, milloin poisto on tapahtunut ei kyetty selvittämään. Kartalla esiintyneen tiiliverhouksen kohdalta esiin tulleessa laastissa esiintyi tiilenpaloja. Paikalta otettiin laastinäyte 2a ja se oli kovaa, kellertävää, pinnaltaan nokista.

R-huoneen eteläpäätty oli osin sortunut pinnaltaan. Se oli tarkoitus korottaa samaan korkeuteen pohjoispäädyn kanssa, jolloin samalla luotaisiin mielikuva siitä, miten muurilla on kulkenut parru. Huoneen pohjoisseinällä ja eteläseinällä on itäseinän kohdalla parrukolot, joihin parru olisi asetettu. R-huoneen itäseinän pohjois-eteläsuuntainen parru olisi kannattanut kattorakennetta, joka olisi kulkenut R- ja S-huoneiden poikki länsi-itä-suunnassa.

Seinä siis korotettiin, mutta jotta se näyttäisi suoralta, se oli jätettävä eteläpäädyistä n. 10 cm alemmaksi kuin pohjoispäädyistä. R-huoneen lattia näet nousee pohjoiseen ja näin saatiin luotua illuusio suorasta seinästä. Itäseinän pinnalle laitettiin laastikerros, minkä päälle vedettiin KeraCold -joustopinnoite ja sen päälle puolestaan hiekka. Myös itäseinän päädyissä olleet kolot piikattiin ja injektoitiin. Pohjoisseinän parrukolosta tuli sementtilaastikerroksen alta runsaasti vanhaa kalkkilaastia, josta otettiin valokuvia ja laastinäyte nro 8A.

LN = LAASTINÄYTE
 LN 6A ON MUURIN PINNALLTA
 LN 8A ON POHJOISSEINÄN PARRU-
 KOLOSTIA
 A = SEINÄN ROMAHTANUT OSA KS.
 RAPORTTI
 KIVET OLIVAT IRTONAISIA

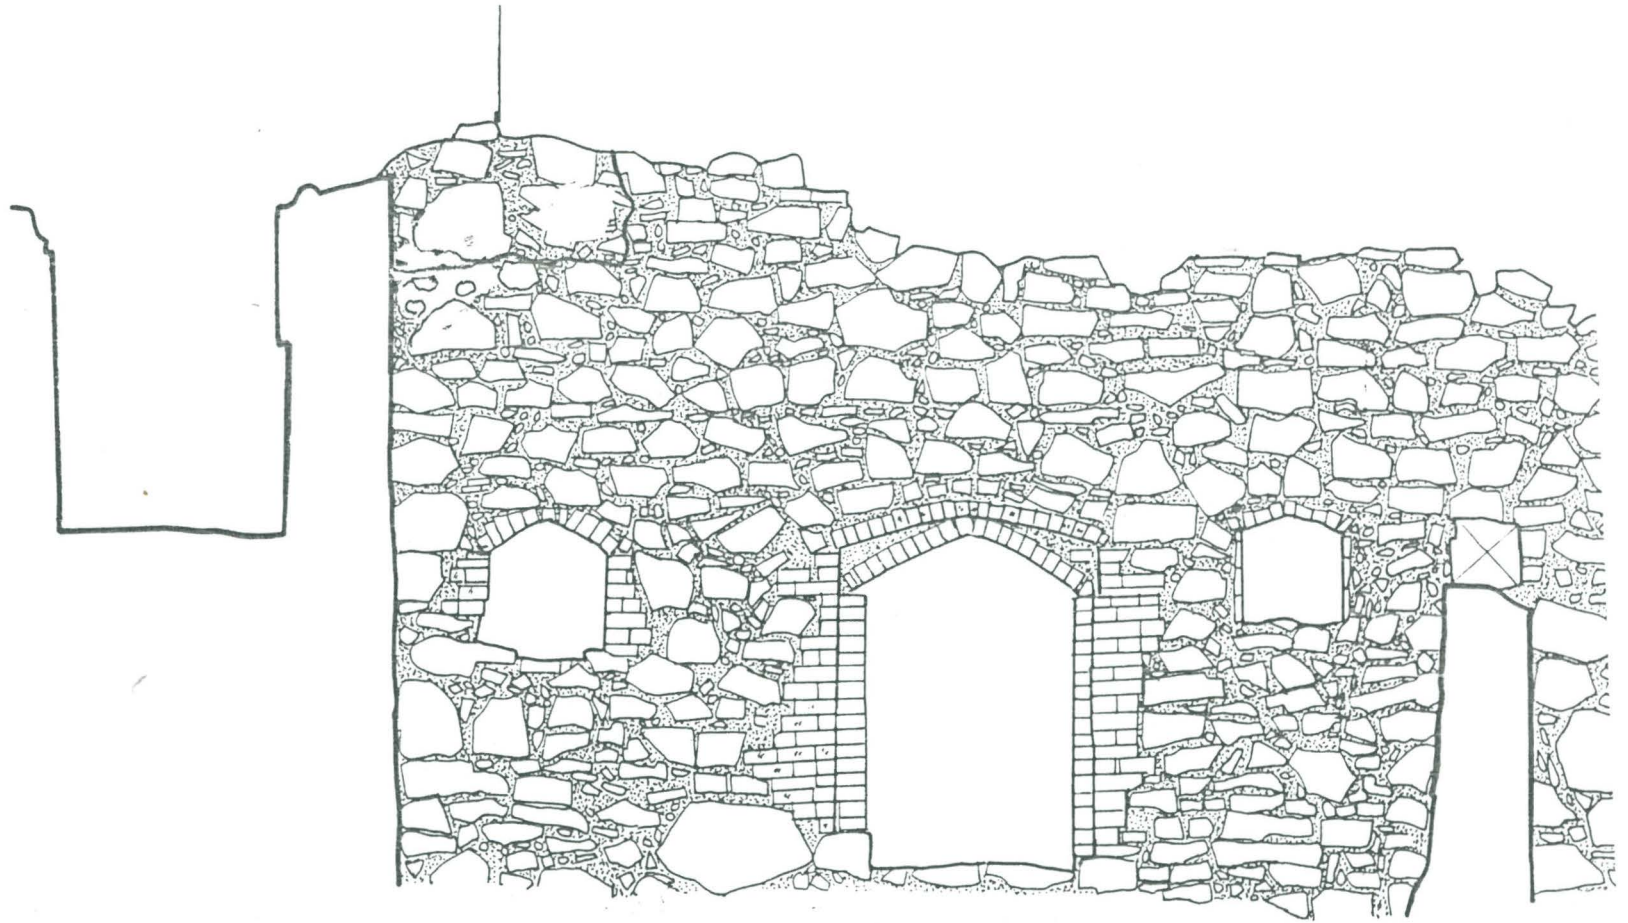
R HUONEEN PÖHJOISSEINÄ

R-huoneesta oli jäänyt viime vuodelta 1988 luoteisnurkasta ylhäältä korjaamatta pieni alue, joka saatiin valmiiksi tänä vuonna.

Alue oli hyvin pieni. Aivan pinnasta, n. 3 cm syvyydestä alkaen esiintyi vanhaa kalkkilaastia (ks. kartta 6).

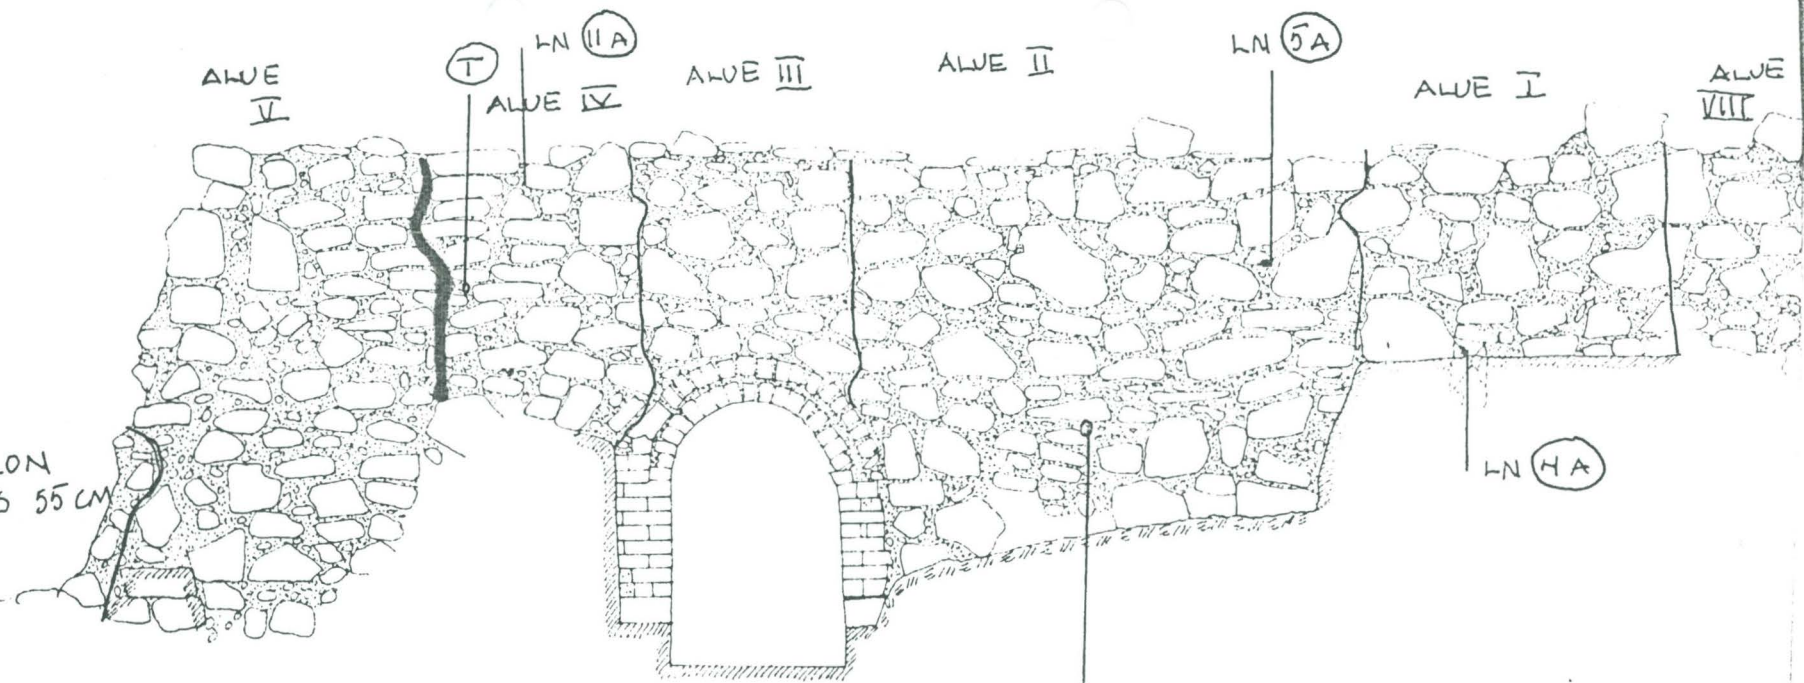
KUUSISTON LINNA
PÄÄLINNAN YLÄPIHAN ETELÄSEINÄ, ITÄOSA

Alueella V, T-huoneessa, oli aivan itäosassa alhaalla n. 55 cm syvä onkalo (kts. kartta 7). Onkalossa oli maansekaista laastia.

ONKALON
SYVYYS 55 CM

Eteläseinän pintaa piikattiin ja kiviä poistettiin uuden vedenpitävän pinnoituksen tieltä. Seinän pinta oli erittäin kovaa sementtilaastia. Pinnalle asetettiin verkko, joka peitettiin laastilla ja KeraCold-joustopinnoitteella. Lopuksi pinnoite kostutettiin ja peitettiin ohuella laastikerroksella. Pinnan reunalle lisättiin jonkin verran kiviä, jotka on merkitty kartoille 7 ja 8.

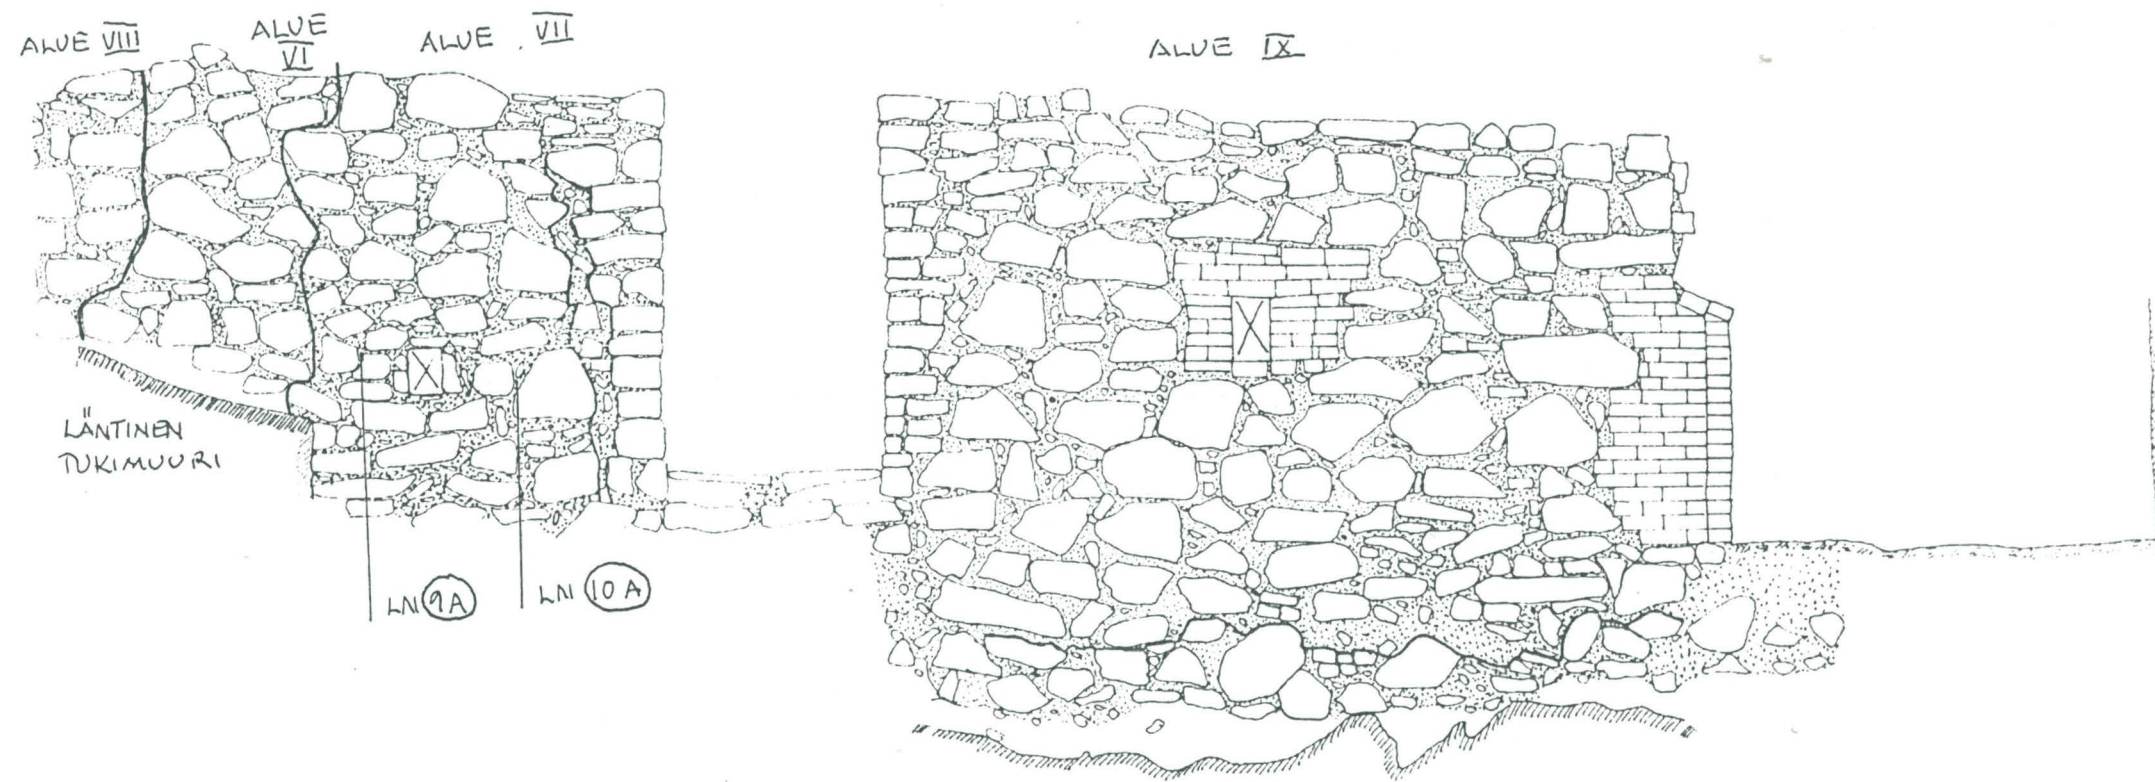
Alueelta VII otettiin kaksi laastinäytettä: 9A ja 10A. Alueella VII esiintyi seinän alaosassa maansekaista laastia (kts. kartta 8).

ALUEELLA VII MAANSEKAISTA
VANHA LAASTIA

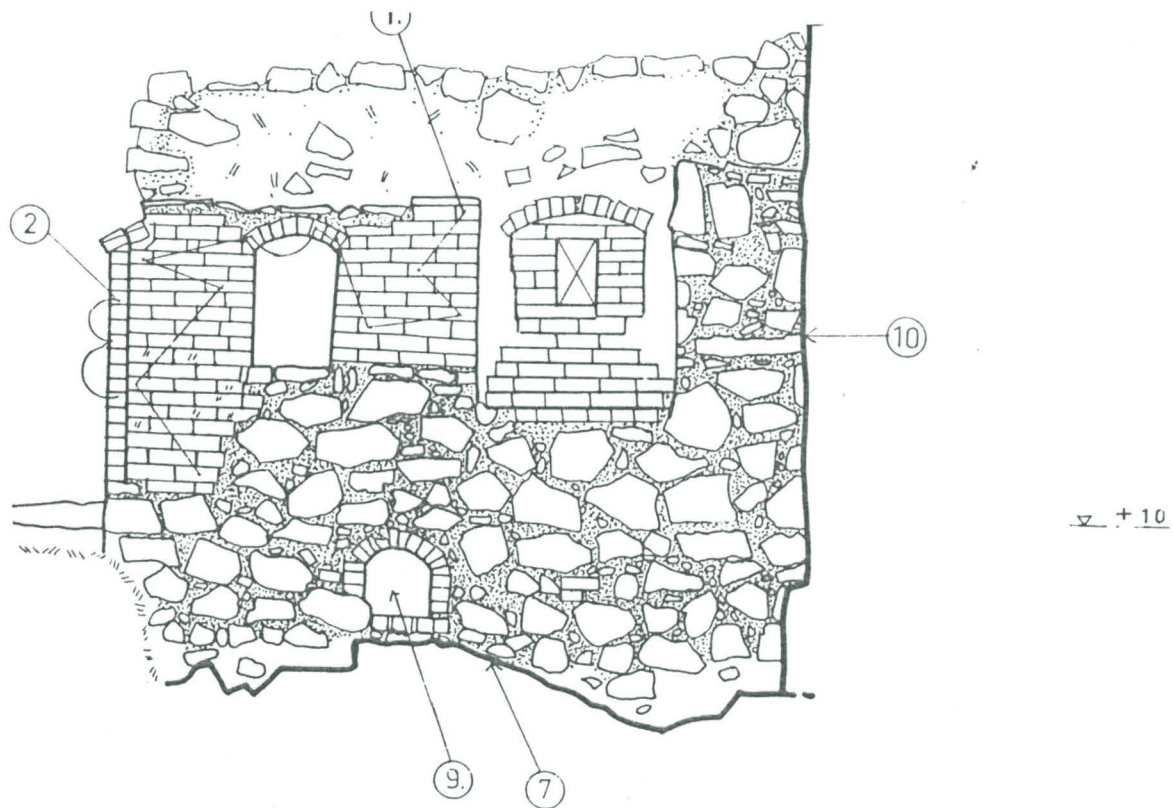
N HUONEEN POHJOISSEINÄ VAIHE I

Huoneen pohjoisseinän korjauksen yhteydessä kaivettiin kapea, n. 50 cm levyinen oja seinän edustalle. Ojaa kaivettaessa esille tuli antura, joka on ilmeisesti aiempien korjaustöiden yhteydessä tehty. Pohjoisseinästä ei tehty mitään erityisiä havaintoja vanhan laastin ja tiilien suhteen. Seinän ikkuna-aukkojen alapuolelle tehty viemäriaukko, joka esiintyy myös kartalla, on jossain vaiheessa laitettu umpeen ja tilalla on luonnonkivimuuraus.

⑨ MUURATTU HARMAAKIVELLÄ
