KUUSISTON LINNA

Korjaustyöt vuonna 1991
Muuritutkimusraportti
Kari Uotila

KUUSISTON LINNANRAUNIOIDEN KORJAUSTYÖT VUONNA 1991.

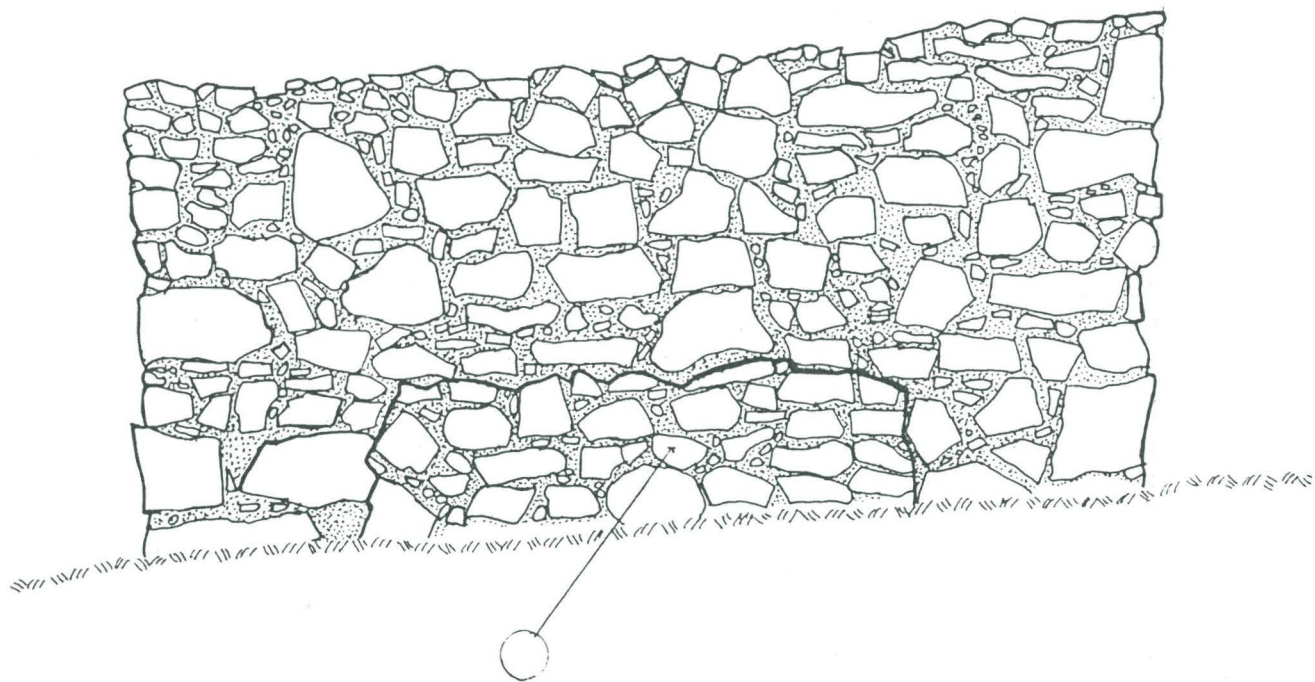
KARTTA 1.

Läntisen ulkoseinän yläosa korjattiin jo vuonna 1990, jolloin todettiin, että seinä oli suurelta osin uudempaa korjausta. Kivien välissä oli vahva betonikerros, jossa oli joukossa raudoitusta. Tuolloin jätettiin tutkimatta ja korjaamatta alaosan ulostyöntynyt osa, joka tutkittiin keväällä 1991.

Aikaisempien havaintojen perusteella (katso A. Sunan kaivaushavainnot) ainakin ulokkeen pohjoisosa oli selvästi sekundaarirakenne. Korjaustyön yhteydessä poistettiin pintalaasti ulokkeen ylimpien kivien päältä. Tuolloin havaittiin, että ulokkeen kivet jatkuivat päällä olevien seinäkivien alle. Tämä viittaa siihen, että ulokkeen kivet on asetettu ennen päällä olevia kiviä. Koko rakenne oli kuitenkin muurattu vahvalla betonikerroksella, joten koko uloke näyttää olevan sekundaarirakenne.

Torni 12:n länsiseinä oli jo vuoden 1990 korjausten perusteella suurelta osin myöhäistä rakentamista (ehkä 1950-60-luvulta) ja samaan viittaa myös vuoden -91 havainnot. Alaosan kynnyksen funktio näyttäisi olevan myöhempi tukirakenne, joskin on todettava, että koko rakennetta ei avattu. On mahdollista, että myöhemmän korjauksen sisässä on jokin alkuperäinen rakenne, mutta sitä ei ainakaan korjauksissa löydetty.

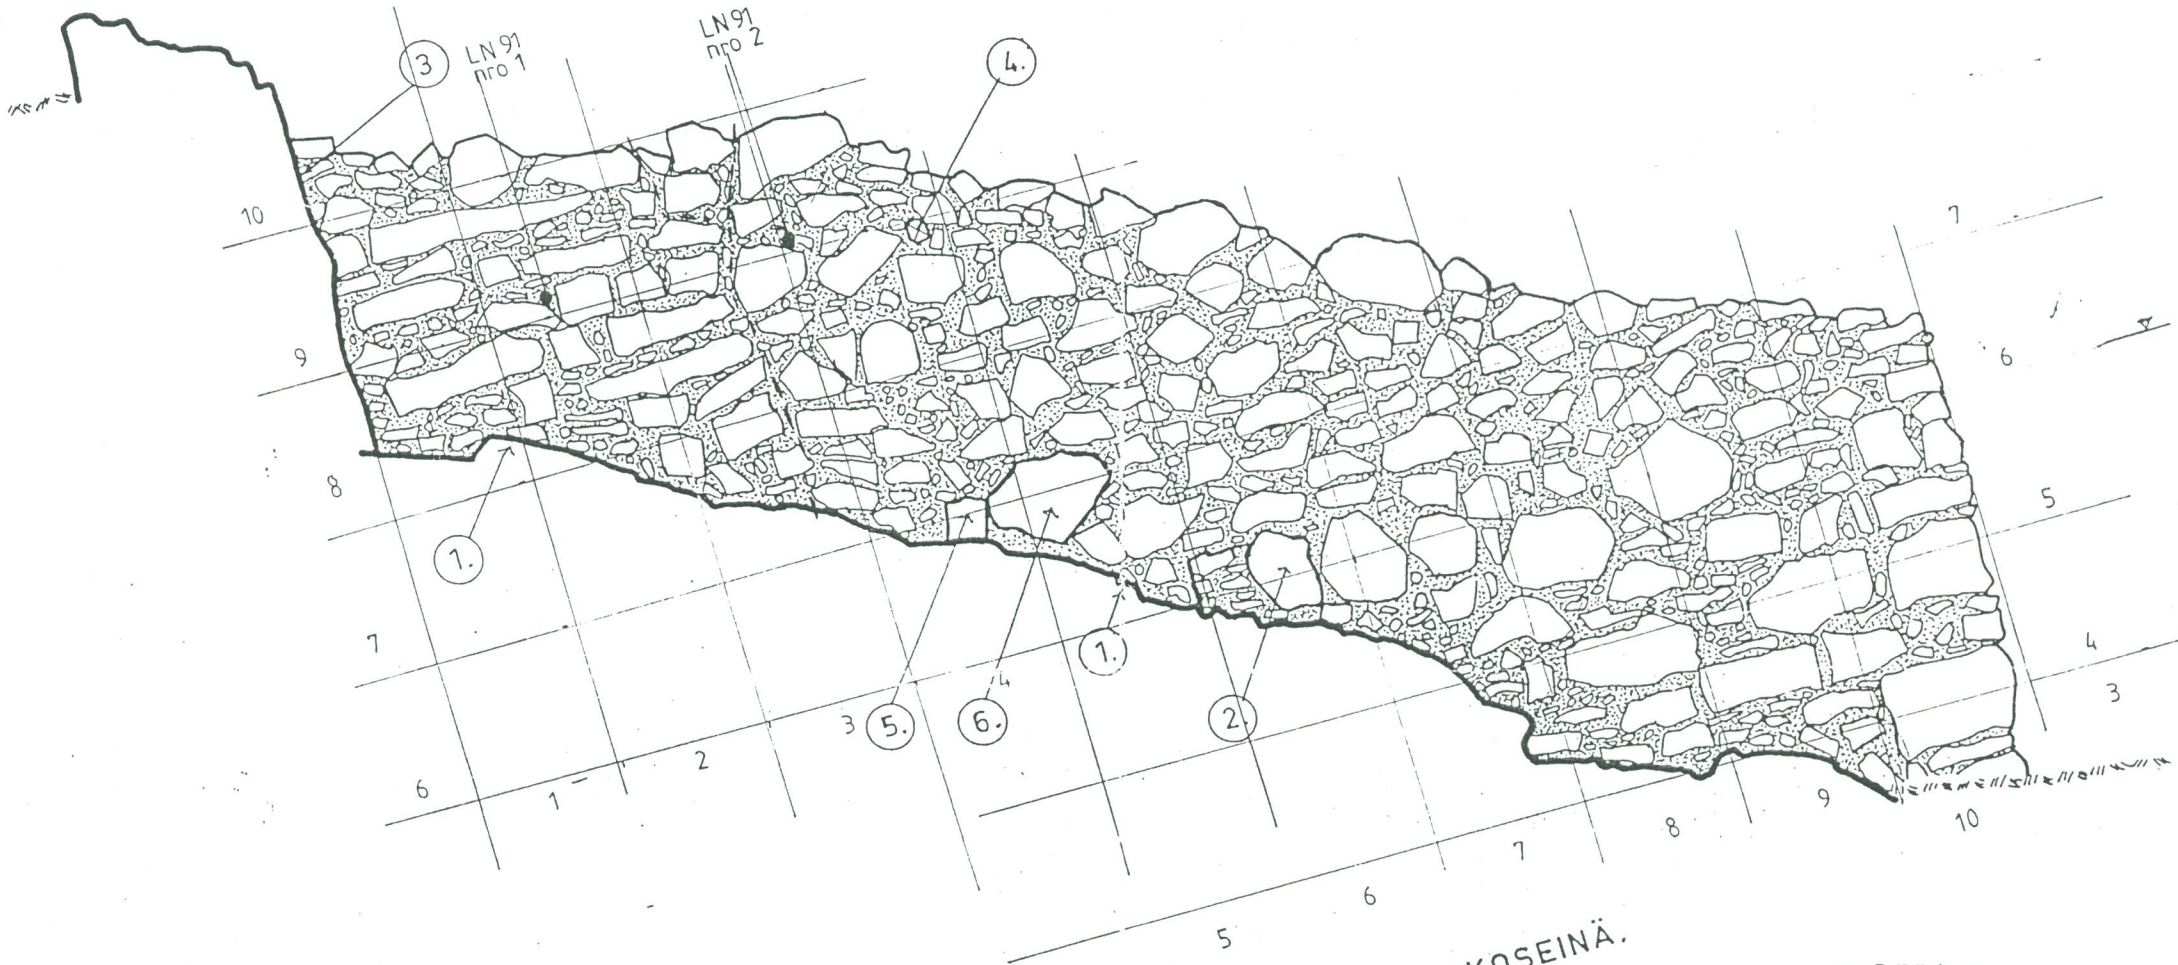
KARTTA 2.

Vuonna 1990 korjattiin seinän alaosa (lähinnä ruudut 7-10:4-6), ja vuonna 1991 jatkettiin seinän korjausta. Seinä oli ennen korjauksia melko hyvässä kunnossa. Ruudussa 4:8 oli seinän piirtämisen (1960-luvulla) yhteydessä havaittu lähes pyöreä hirrenkolo, joka oli myöhemmin peitetty kivillä.

Pohjoisseinän kiviaines ei ole yhtenäinen, vaan seinässä on havaittavissa kaksi erilaista luonnonkivirakennetta. Ensimmäkin seinän itäosassa on ruuduissa 1-3:7-10 oleva seinä rakennettu suurista kapeista suorakaiteen muotoisista kivistä, jotka erottuvat selvästi muusta seinästä. Muussa osassa kivet ovat muodoltaan ja kooltaan hyvin vaihtelevia ja pääosin lähinnä luonnosta kerättyjä pyöreäpintaisia kiviä.

Korjaustöissä tutkittiin hyvin tarkkaan ruuduissa 3:7-9 mahdollisesti oleva rakennesauma, mutta mitään saumaa ei syvälle ulottuvan korjaustyön alta paljastunut. Noin 10-20 cm syvyydelle ulottuneen korjauslaastin alla oli suurten kivien välissä pieniä kiilakiviä ja tiukka hyväkuntoinen vaalean ruskea laasti, josta on näyte ruudusta 2:9 (LN 91 nro 1). Mahdollisen sauman länsipuolella oli pintakivien takana runsaasti irtonaista laastia ja pieniä pyöreitä luonnonkiviä. Lisäksi laastin joukossa oli useita nokikokkareita, kuten esimerkiksi ruuduissa 3-4:9. Tästä vaaleasta ja kalkkipitoisesta laastista on laastinäyte LN 91 nro 2.

Seinän läntinen osa (ruudut 3-10:4-9) oli kivien takana huonokuntoista ja sieltä poistettiin puhaltamalla vanhaa laastia noin 50-70 cm syvyydelle. Paikoin pinnassa oli uutta betonipohjaista korjauslaastia, joka poistettiin ja seinä uusittiin.

Ruudussa 4:9 oli jo 1960-luvun piirroksissa hirren kolo, joka oli myöhemmin peitetty kivillä. Ne poistettiin ja takaa

paljastui pyöreä hirrenkolo, jonka halkaisija oli 13 cm ja syvyys kaikkiaan 80 cm, josta uutta korjattua seinää oli noin 40 cm, murtunutta laastiosaa noin 20 cm ja yläpinnasta slammattua hirrenkoloa noin 20 cm. Slammipinnan perusteella hirsi on ollut muodoltaan pyöreä. Muita hirren koloja ei seinäpinnasta löydetty.

Torni 12:n pohjoisseinässä oli ennen korjauksia nähtävissä luonnonkivimateriaalissa kaksi eri rakennustapaa, jotka viittasivat kahteen rakennusvaiheeseen. Rakenteiden välistä selvää laastisaumaa ei löydetty, mutta laastin ja siihen liittyvän täytön erilaisuus viittaa vahvasti kahteen eri rakennustapaan ja rakennusvaiheeseen.

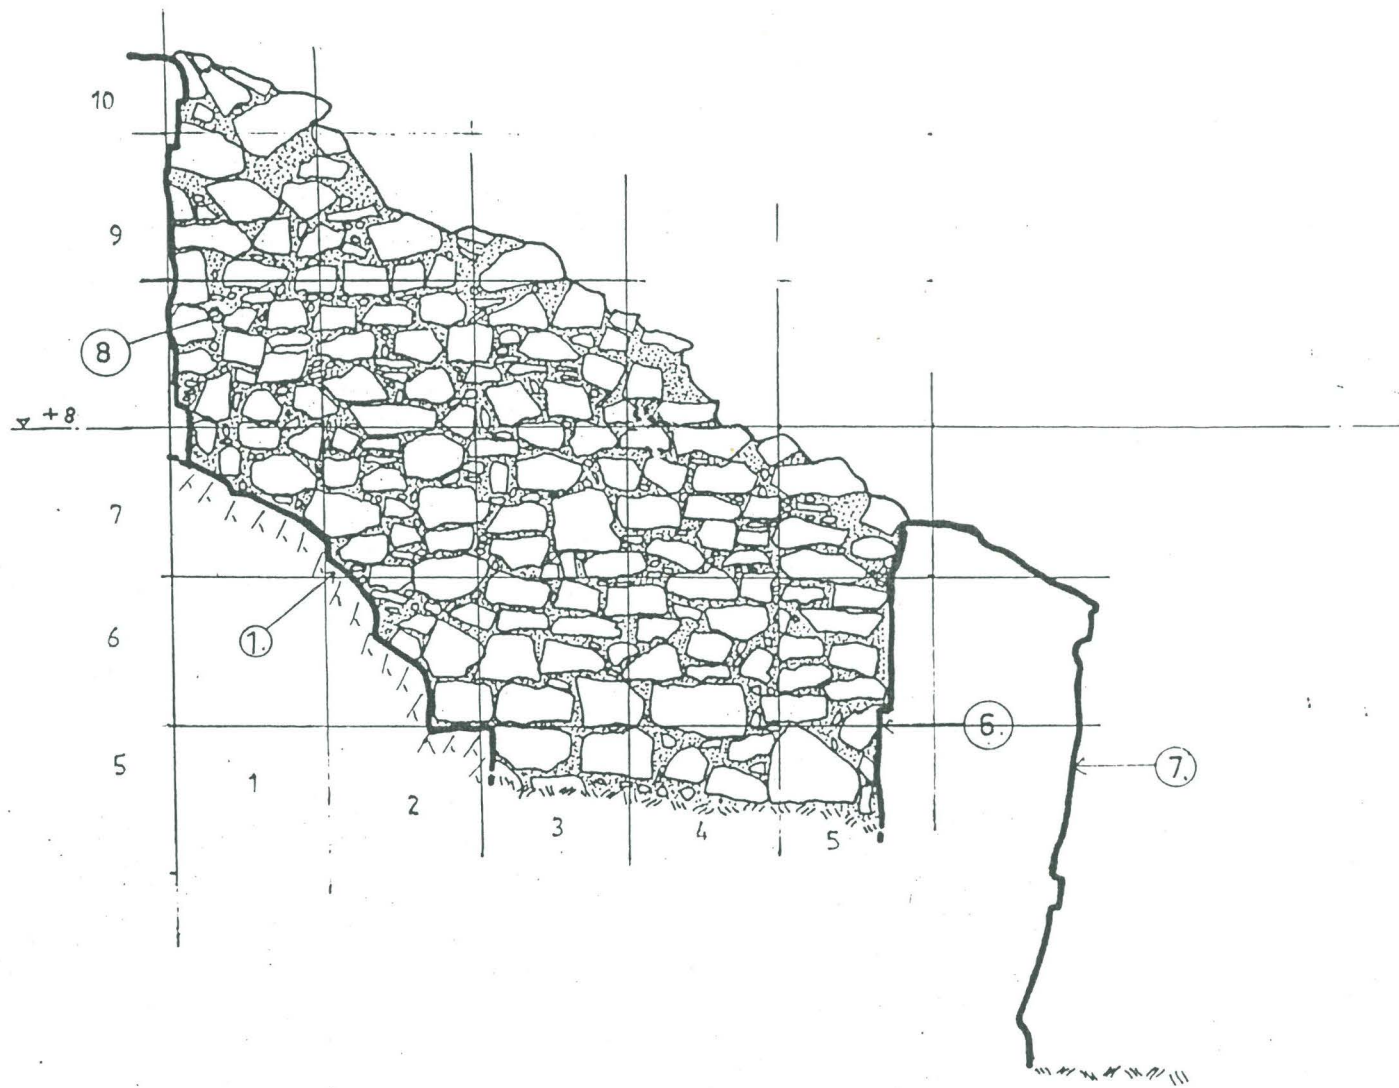
ETEL. SISÄSEINÄ

Huone 12 a:n eteläseinä on rakennettu vaihtelevan kokoisista ja muotoisista luonnonkivistä, joista suuremmat kivet on asetettu seinän alaosaan ja pienemmät yläosaan. Kivien asetelussa on hiukan rivittäisyyttä. Kivien välissä oli vielä jonkin verran jäljellä kiilakiviä, mutta pääasiassa seinän pinnassa oli noin 5-10 cm paksuinen korjauslaasti. Pintalaastin alla pin-

takivien takana oli seinän sisus rakennettu runsaasta laastista ja pyöreistä kivistä, joista osa oli pinnastaan rapautunut - mahdollisesti tulipalossa. Samoin sisällä olevan laastin joukos- sa oli nokikokkareita, runsaammin ainakin ruudussa 1:9.

Seinä oli huonokuntoinen ja pintakivien takaa poistet- tiin runsaasti vanhaa irtonaista ruskeaa laastia. Esimerkiksi ruuduissa 1-2:9 korjattiin seinää 55-60 cm syvyydelle. Vanhan laastin näyte (LN 91 nro 6) otettiin ruudusta 1:9 noin 25-30 cm syvyydeltä. Ruuduissa 2-3:5 todettiin luonnonkivien välissä al- kuperäisessä laastissa (joukossa nokikokkareita) kiiloituksessa kaksi keskiaikaisen kattotiilen palasta, jotka oli asetettu tiukkaan kiilaukseen kivien väliin. Tiilet olivat selvästi sei- nässä olevassa primäärilaastissa, joten ne kuuluvat seinän alku- peräiseen kiilaukseen. (Vastaavaa kattotiilien käyttöä kiiloi- tuksessa tuli esiin myös III esilinnan itäseinästä.)

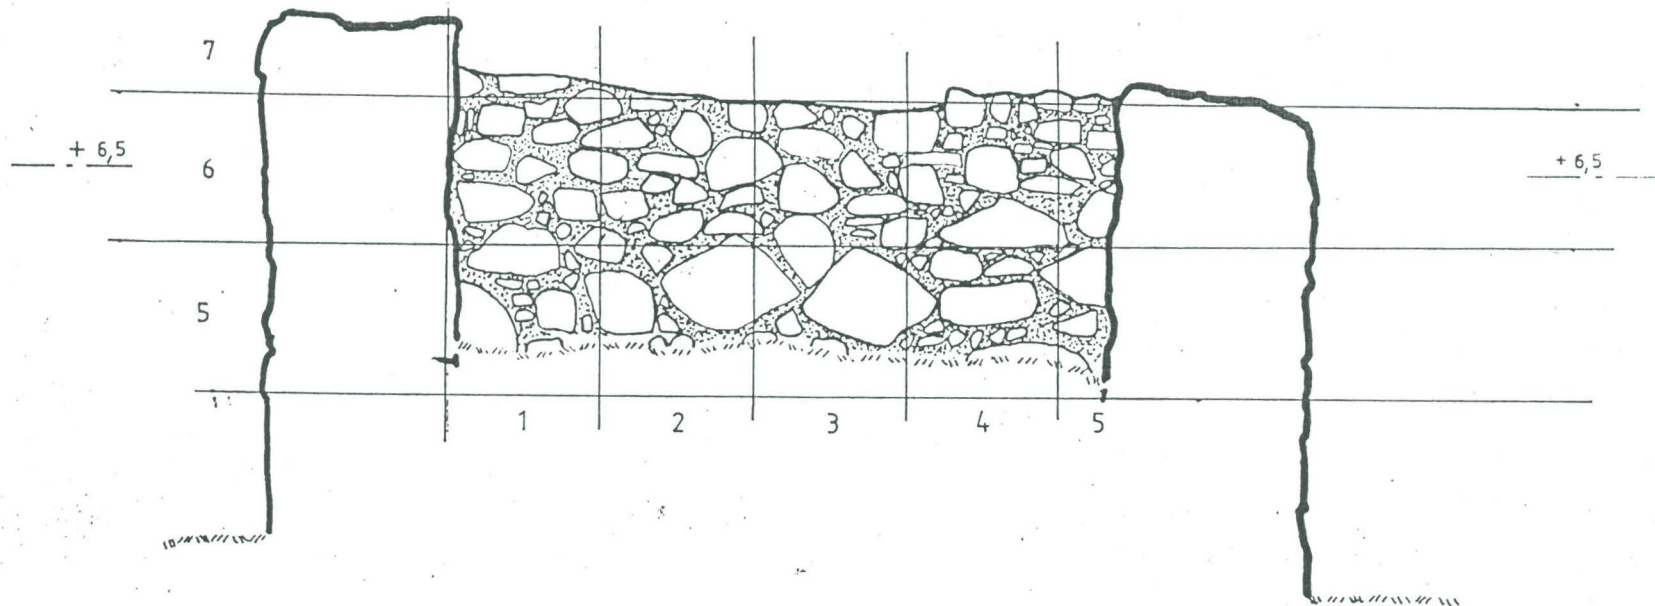
KARTTA 4.

Huoneen 12a länsiseinä on säilynyt vain noin 1.7 metrin korkeudelle. Se on rakennettu vaihtelevan kokoisista luonnonki- vistä, joista suurimmat on asetettu seinän alaosaan. Kivet on asetettu melko vapaisiin riveihin. Seinäliitoksessa länsiseinän kivet jatkuvat sekä etelä- että pohjoisseinien sisään.

Tässä seinässä korjauslaasti oli poikkeuksellisen ohut- ta, sillä esimerkiksi ruuduissa 3-5:5-6 oli uudemman pintalastin paksuus vain noin 1-5 cm. Vanha laasti oli tiukkaa ja hyväkun- toista ja samoin seinän kiilakivetys oli hyvin säilynyt. Kiila- kivien lisäksi kiiloitukseen oli käytetty paikoitellen tiilien palasia. Vanhan laastin joukossa oli pieniä nokikokkareita. Van- han vaalean laastin näyte (LN 91 nro 3.) on otettu ruudusta 1:5.

Vain paikoin seinän laastia jouduttiin poistamaan noin 20 cm syvyydeltä (ruuduista 2-3:6.)

Länsiseinän sisäpuoli on poikkeuksellisen hyvin säilynyt ja vanha laasti on aivan pinnassa. Tämä on jossakin määrin ristiriitaista länsiseinän ulkopuolen kanssa, joka on lähes kokonaan jouduttu muuraamaan uudelleen - vieläpä betonilaastilla ja tukirauhoituksella. Ilmeisesti sisäpuolen seinä on ollut aina 1960-luvulle saakka maan peitossa ja ulkopuoli jo satoja vuosia ilman vaikutusten alaisena.

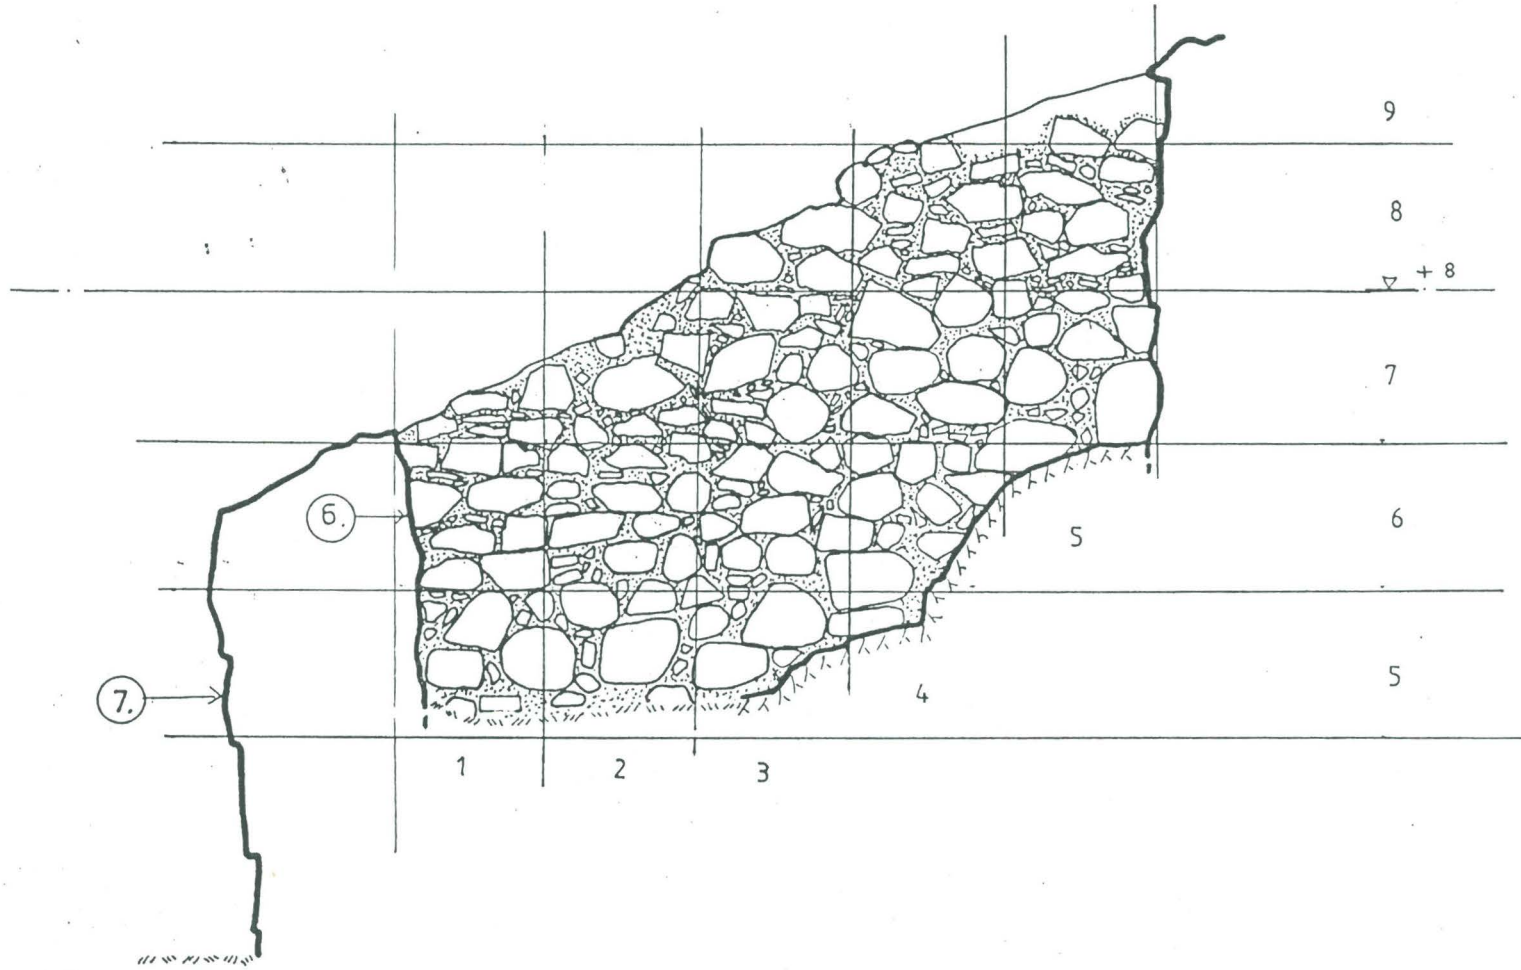
KARTTA 5.

Huone 12 a:n pohjoisseinä oli jo osittain sortunut ennen korjaustöitä, sillä ruuduissa 3-4:8 oli useita kiviä irronnut. (merkitty rasteroinnilla). Seinä on tehty pyöreistä luonnonkivistä, jotka ovat kooltaan vaihtelevia ja ne on asetettu vain ohjeellisiin riveihin.

Vanha laasti oli seinässä noin 10-20 cm syvyydessä ja sitä poistettiin 30-50 cm syvyydelle. Laastin joukossa oli pieniä nokikokkareita, kuten kaikissa muissakin huoneen seinissä. Vanhan vaalean laastin näyte on otettu ruudusta 1:6 (LN 91 nro 4.)

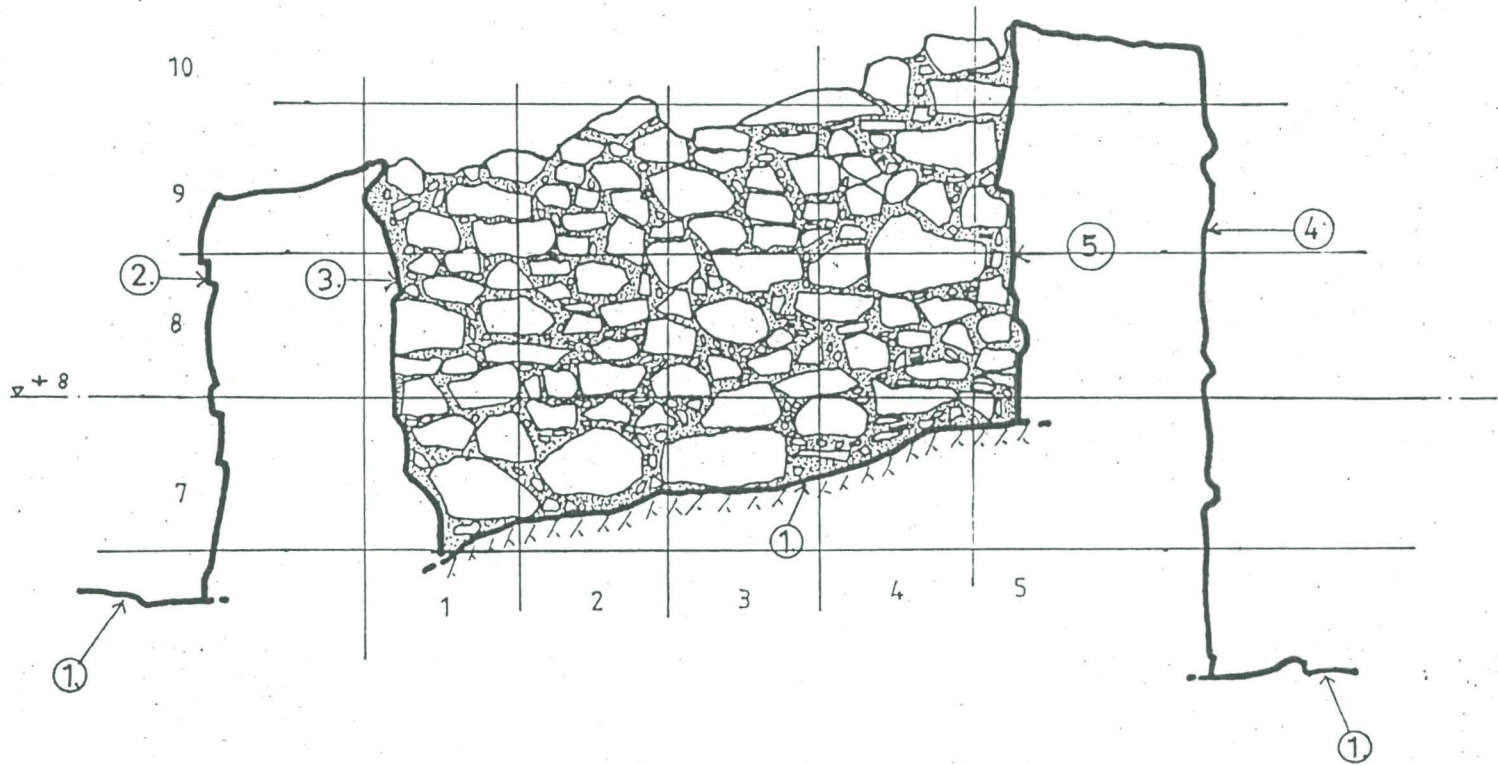
KARTTA 6.

Huone 12 a:n itäseinä on murattu vaihtelevan kokoisista luonnonkivistä, joista suurimmat ovat seinän alaosassa. Kivet on asetettu riveihin vain osittain. Korjaustyössä poistettiin ohut pintalaasti kauttaaltaan (noin 5 cm) ja sen takaa pehmeää

vanhempaa laastia noin 20-30 cm syvyydelle. Tästä vanhemmasta ruskeasta laastista on laastinäyte LN 91 nro 5.

Pintakivien takana oli seinän keskiosa rakennettu laastititäytöstä ja pienistä pyöreistä luonnonkivistä. Myös tämän seinän laastin joukossa oli pieniä nokikokkareita.

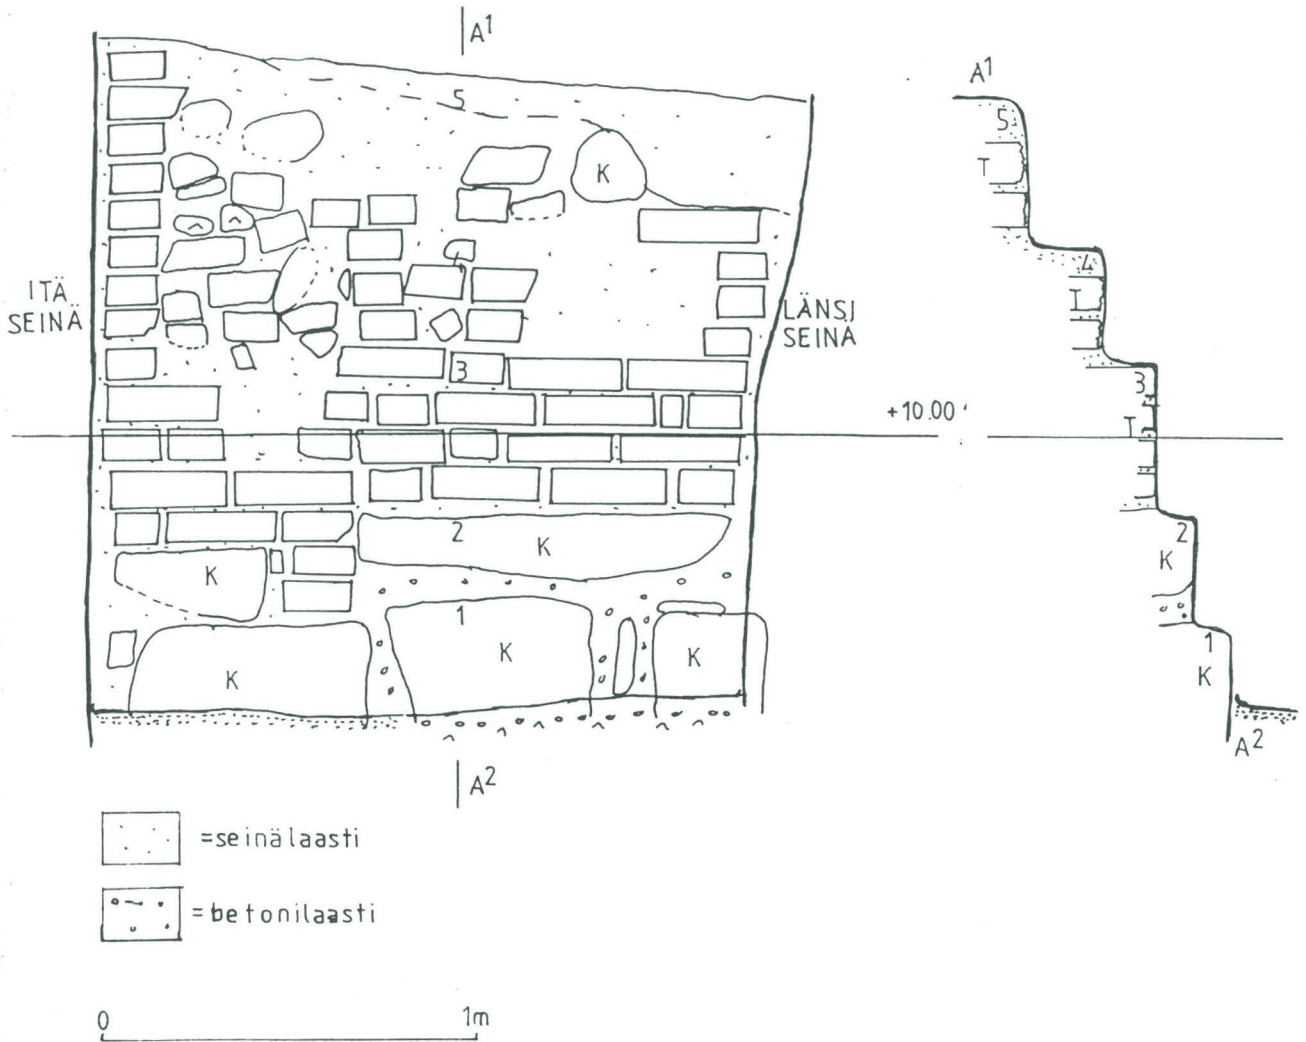
KARTTA 7.

Huone 12 b:n eteläseinä on rakennettu alkujaan keskiaikaisista tiilistä, joita on mahdollisesti osittain korvattu sekundaareilla korjaustiilillä. Seinän alapinta rajoittuu huoneen lattiana olevaan laasti- ja kiviladelman noin korkeudella 9.70. Seinässä on näkyvissä kaikkiaan viisi rakennepykälää, joista kolme alinta ovat alkuperäisiä ja kaksi ylintä seinän sortumisesta johtuvia.

Seinän alaosan länsiosassa on tehty paikkaustöitä betonilaastilla, mutta muuten seinän laasti on pääosin vanhaa. Vanhojen tiilien ja laastin päällä oli alkujaan 2-3 cm:n paksuinen korjauslaasti, joka poistettiin tutkimustöiden alussa. Seinän tiilirakenteet alkavat korkeudelta 9.70-9.80 ja alkuperäinen tiiliseinä ulottuu suorana noin korkeudelle 10.20, jonka päällä olevat tiilet ovat sisempänä seinässä, mutta päistään rikkonaisina. Säilyneessä tiilirakenteessa on tiilet asetettu ainakin paikoin munkkilimitykseen (kaksi tiiltä pitkittäin ja

yksi poikittain). Seinän alkuperäinen laasti on kalkkipitoista ja ruskeaa (LN 91 nro 13). Tiilirakenne rajoittuu selvästi sekä itä- että länsiseinää vasten ja on rakennettu näitä kiviseiniä vasten - ehkä myöhemmässä vaiheessa.

Eteläseinän tiilirakenteita ei peitetty uudelleen suojalaastilla, vaan ne suojattiin vesilasi-käsittelyllä. Tämän lisäksi muurin harja vesieristettiin ja huoneen mahdollinen lattia ja eteläseinän tiilirakenne suojattiin pysyvällä huopakatteella.

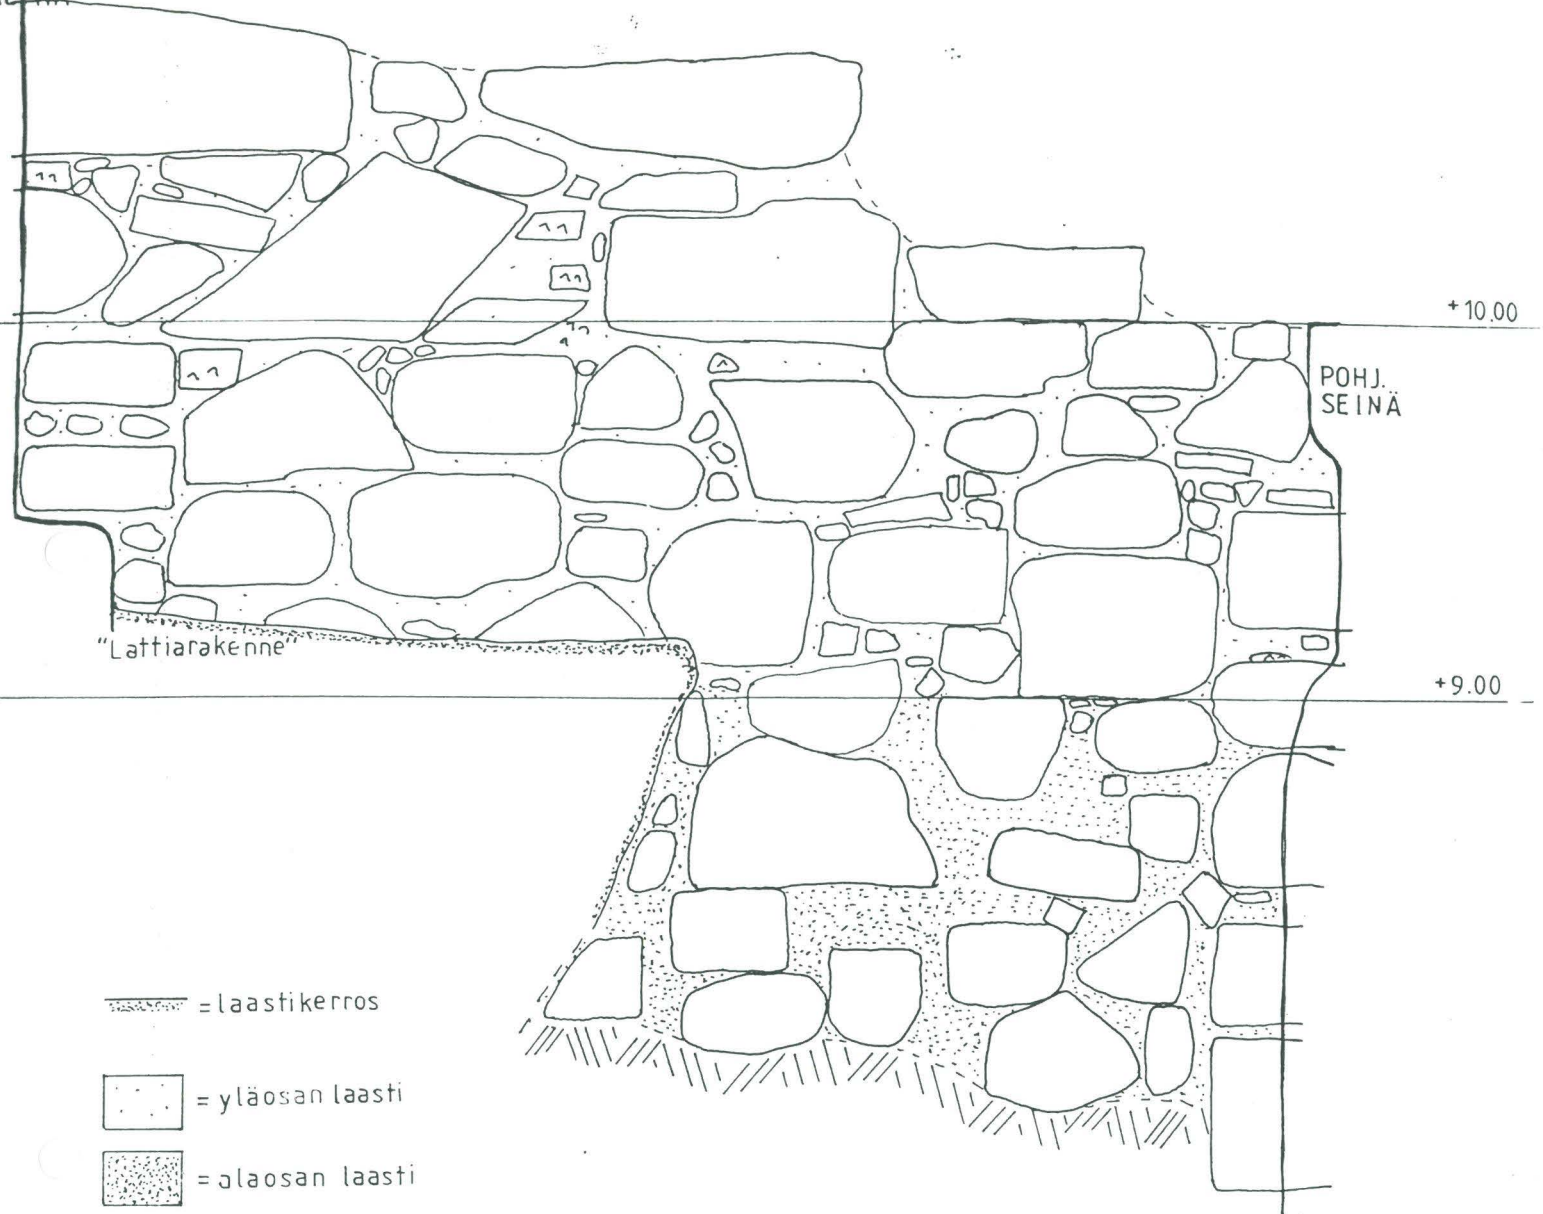
KARTTA 9.

Huoneen 12 b länsiseinä on rakennettu kokonaan kivistä. Seinän yläosassa (ruudut 1-4:9-10) on seinän kiviaines vaihteleva. Aivan muurin harjalla on muutama suurikokoinen kivenlohkare ja niiden alla pyöreitä luonnonkiviä. Kaikki kivet on asetettu riveihin. Tässä osassa on kivien välissä kapeat saumaukset, joissa on käytetty pieniä kiilakiviä ja tiiliä. Myöhemmän korjauslaastin alla (paksuus noin 5 cm) oli kiinteä vanhempi laasti, jota poistettiin 10-20 cm:n syvyydeltä.

Seinän alaosa ruuduissa 2-4:8 eroaa ylemmästä seinästä. Tässä osassa ensinnäkin laastisaumat ovat hyvin paksuja ja kivet jäävät laastin taakse peittoon. Näkyvissä olevat kivet ovat ylempään osaan verrattuna selvästi pienempiä ja niitä ei ole asetettu riveihin. Seinän alaosa ei korjaustöissä saavutettu vaan se jäi sekoitekerroksen peittoon. Tämän seinäosan korjaus jäi vähiin, sillä seinän laasti oli hyväkuntoista ja sitä paikattiin vain hiukan.

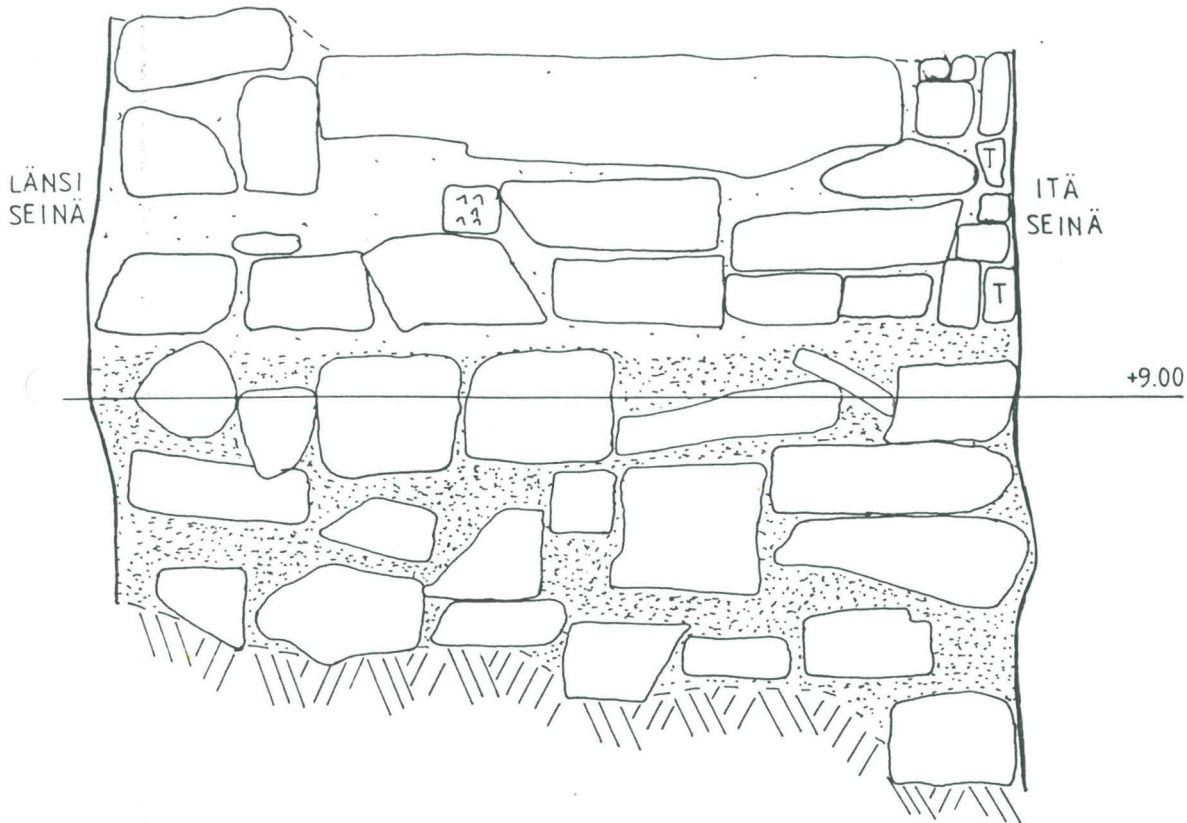
KARTTA 10

Pohjoisseinä on länsiseinän tavoin rakennettu kokonaan kivistä. Seinän yläosa ruuduissa 1-3:9 on rakennettu pääosin suorakaiteen muotoisista ja neliömäisistä kivistä, jotka on ase-

tettu riveihin. Kivien välissä oleva laasti oli korjauslaastin alla (noin 5 cm) pehmeää ja sitä poistettiin noin 20 cm:n syvyydelle. Seinän yläreunan muodostaa yksi suuri suorakaiteen muotoinen kivi, jonka päällä oli myöhemmin käsiteltävän aukon rakenteita.

Seinän alaosa ruuduissa 1-3:8 on rakennettu pienestä kiviaineksesta ja kivet on asetettu selviin riveihin. On mahdollista, että alaosan murattu seinä kaartuu hiukan kohti etelää, mutta se ei ole varmaa. Selvimmän eron ylä- ja alaosan seinien välillä muodostaa laasti, joka on seinän alaosassa ilman korjauslaastia, mutta silti hyvin kovaa. Sitä ei poistettu korjauksissa kuin paikoin noin 5 cm. Myöskään tämän seinän alinta osaa ei tavoitettu täytemaakerroksen ja irtonaisten kivien alta.

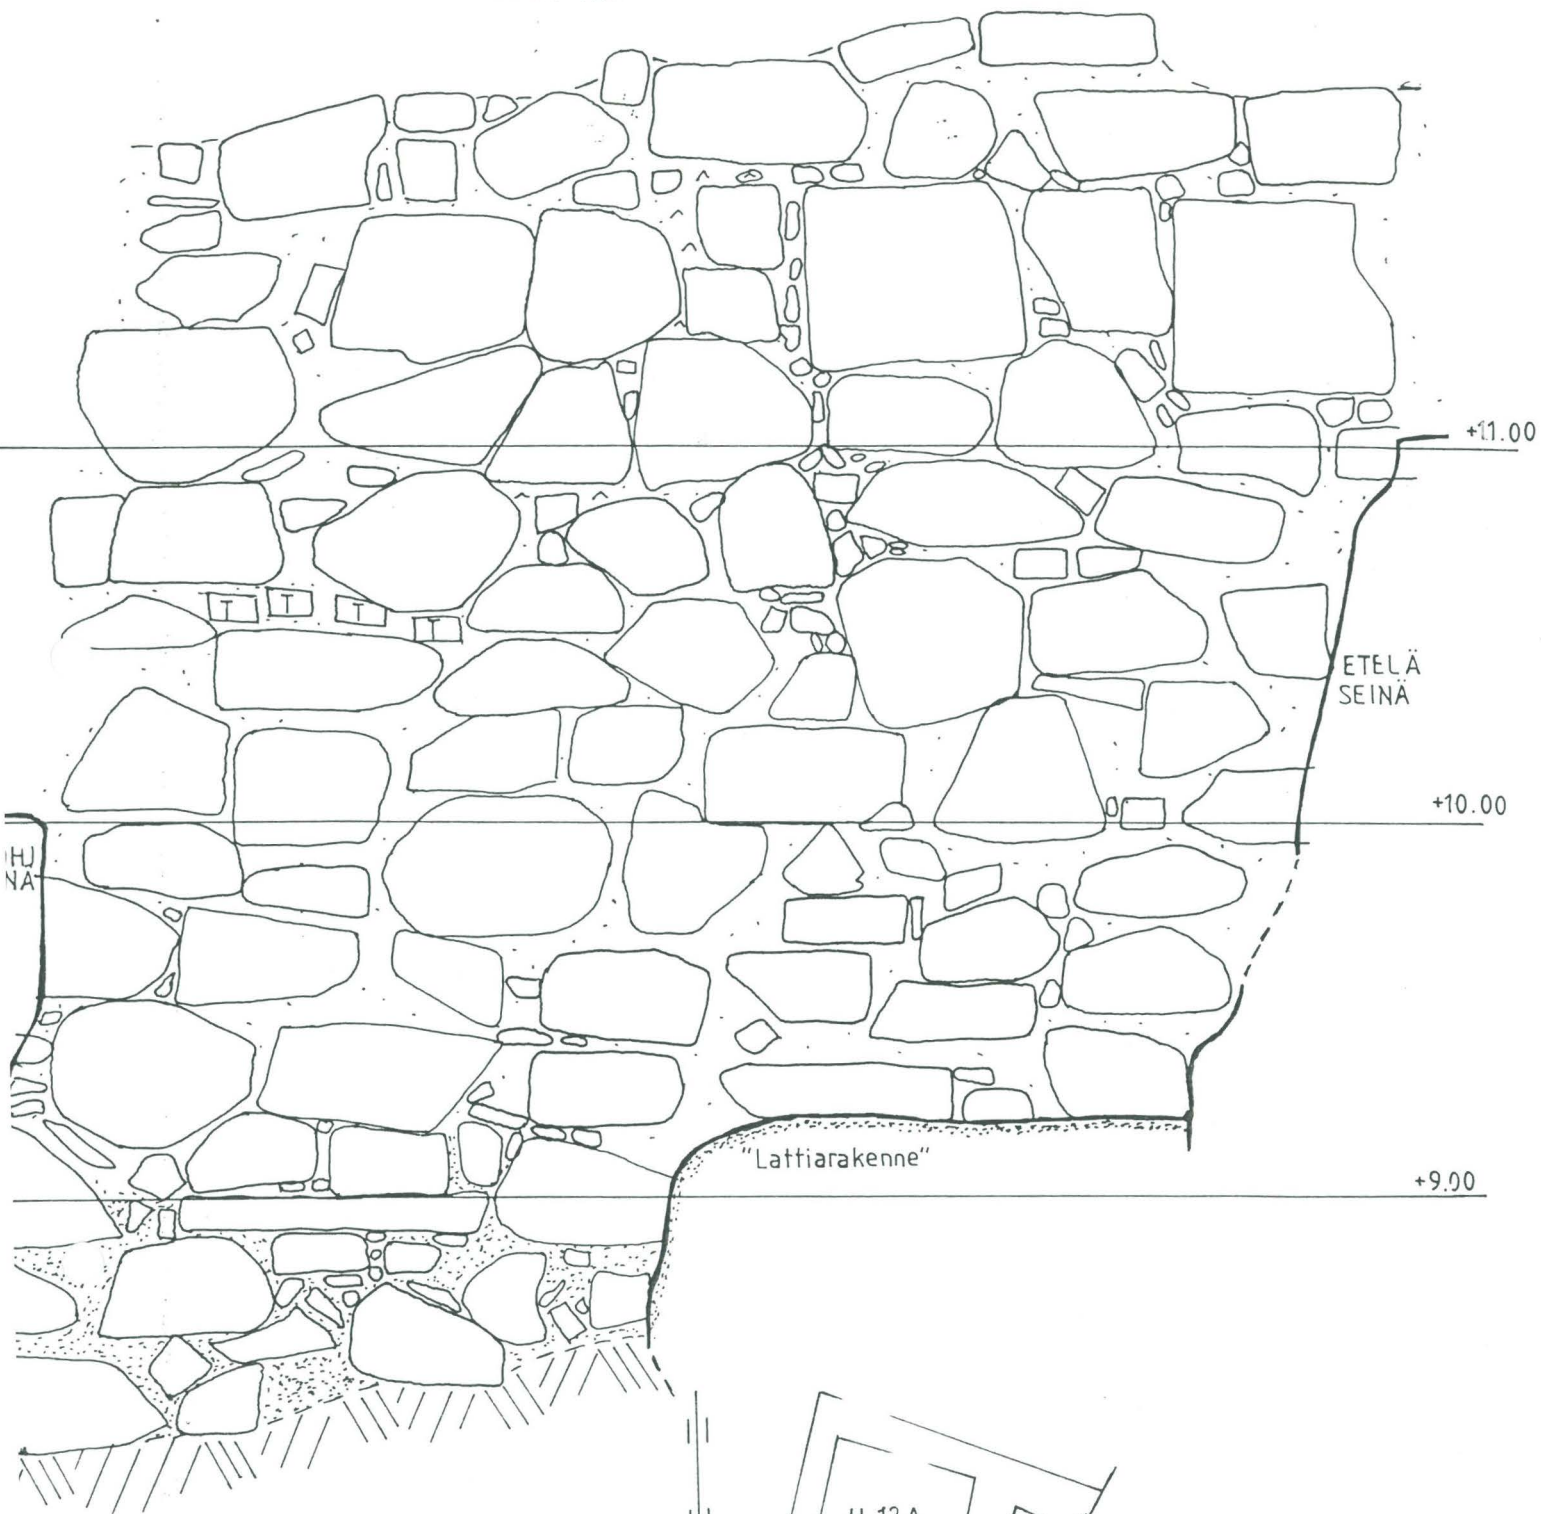
KARTTA 11

Huoneen 12 b itäseinä on samalla osa linnan I pihan luoteisosan kehämuurin ulkopuolta. Karttaan 11 (nro 502) on piirretty vain osa tämän yläosan kivistä sillä seinä jatkuu molempiin suuntiin. Myös tässä seinässä on selvä rakenteellinen ero noin korkeudella +9.00. Yläosa ruuduissa 1-4:9-11 on rakennettu vaihtelevan kokoisista kivistä. Uuden korjauslaastin (paksuus noin 5 cm) alla seinä oli huonokuntoista ja vanhempaa laastia jouduttiin poistamaan jopa 50-60 cm syvyyteen. Paikoin oli säilynyt vanhempi ruskea karkea laasti (LN 91 nro 7) ja siihen liittyneet pienet kiilakivet ja tiilet (kuten ruudut 2-3:10-11), mutta uutta seinää oli jo aikaisemmin suurelta osin korjailtu.

Alaosa ruuduissa 1-2:8 oli rakennettu pienistä kivistä ja kiilattu tiukasti kivillä. Kivien asettelussa ei ole selviä rivejä. Kaikkein tyypillisintä tällekin seinälle on se, että vaalean ruskea laasti (LN 91 nro 8) on hyvin kovaa ja säilynyt ilman pinnan korjauslaastia. Tällä kertaa vanhempaa laastia poistettiin vain paikoin noin 5 cm:n syvyydeltä.
