KUUSISTON LINNA

Muuritutkimus vuonna 1992
Muuritutkimusraportti
Kari Uotila

KUUSISTON LINNA:

MUURITUTKIMUKSET VUONNA 1992.

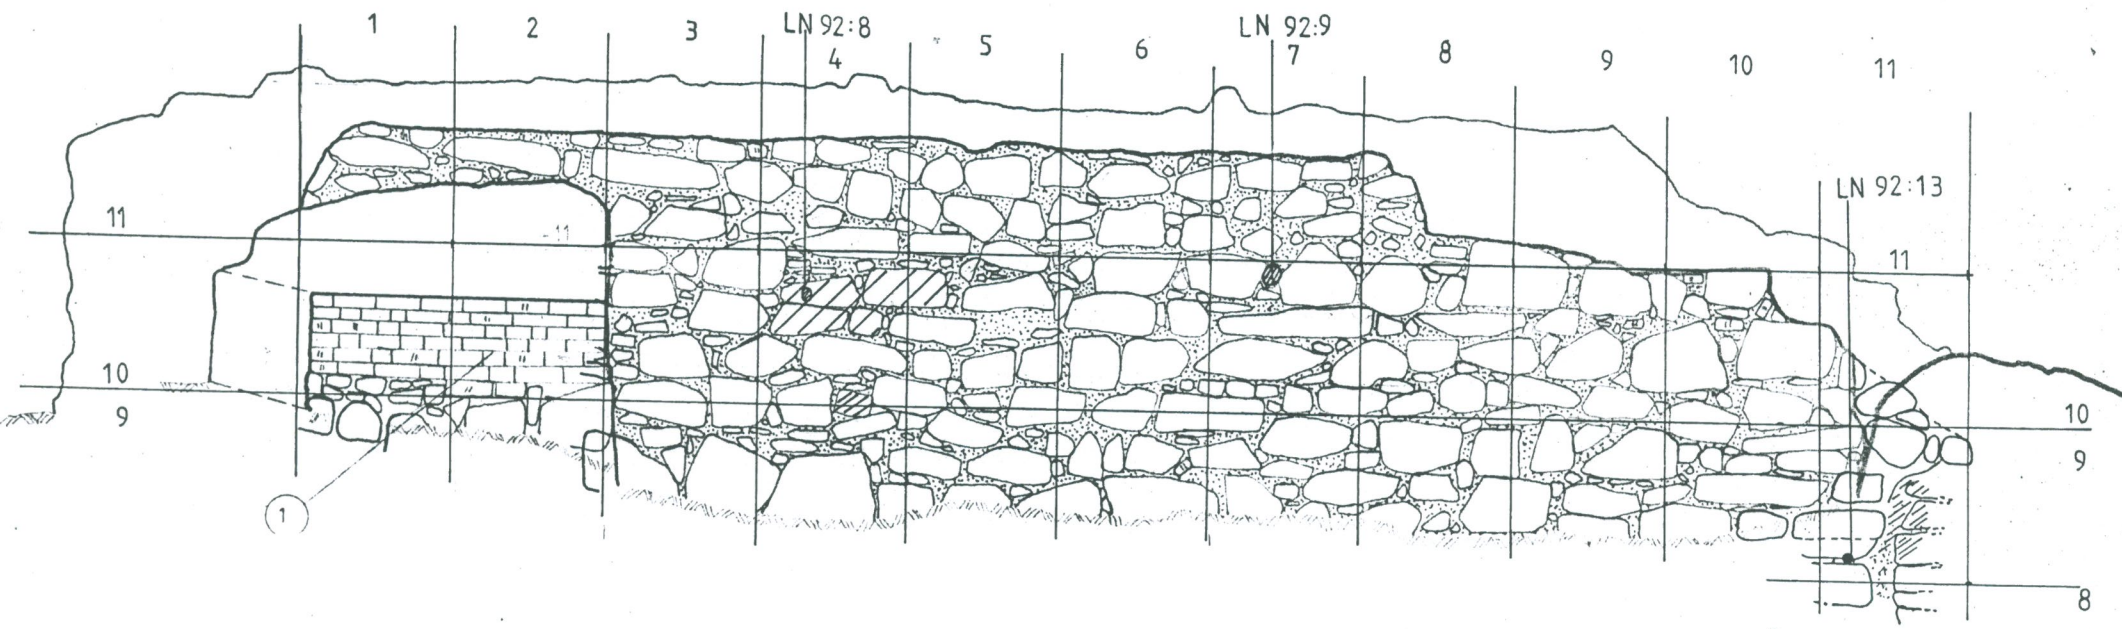
U-HUONE
POHJOISSEINÄ

U-huoneen pohjoisseinä oli rakennettu vaihtelevan kokoisista - suurelta osin tasapintaisista kivistä, jotka oli asetettu jonkinlaisiin linjoihin. Seinän länsiosassa oli sekundaarisen tiilimuurauksen peitossa oleva tukirakenne.

Seinän pinnassa oli paikoin ohut korjauslaasti ja sen takana oli noin 15-30 cm syvyydelle saakka vaaleaa laastia, jossa sekoite oli suurikokoista. Noin 20-30 cm syvyydellä laasti vaihtui väriltään ruskeaksi isorakeiseksi laastiksi (runsaasti kalkin paloja joukossa).

Ruutujen 10:4-5 alueelta jouduttiin purkamaan kaikkiaan neljä kiveä, joiden takaa tuli esiin tiilikaaren osa ja siihen liittyviä rakenteita. Tiilikaari oli mitä ilmeisimmin X-huoneen eteläseinässä olevan komeron takaseinärakenne. Erittäin loivasti segmenttikaarisesta rakenteesta voitiin varmuudella havaita kaikkiaan neljä tai viisi tiiltä, jotka kaikki oli muurattu ruskeh-tavalla laastilla (LN 92:8). Paljastuneen muurialueen itäosa oli muurattu sekalaisesta kiviaineksesta valkealla laastilla, joka vaikutti ainakin tässä paikassa sekundaarimuuraukselta. Ruuduista 9-10:4 poistetun kiven takaa tuli esiin komeron takaseinää, joka oli muurattu ruskealla laastilla (LN 92:10).

Ruudussa 10:7 olevan pitkän kiven takaa voitiin havaita ruskea laastillisen tiilikaaren rakenteita, jotka liittyivät todennäköisesti X-huoneen eteläseinän komeroihin. Samaan laastiin asti ulottuivat myös useat pintakivet (esim. ruudussa 10:8), jotka oli asetettu muuriin selvästi poikittain. Osa seinän pintakivistä oli asetettu seinän suuntaisesti pitkittäin ja osa oli asetettu sidoskiviksi muurin keskelle, ehkä läpikin. Seinän suuntaiset suuriko-

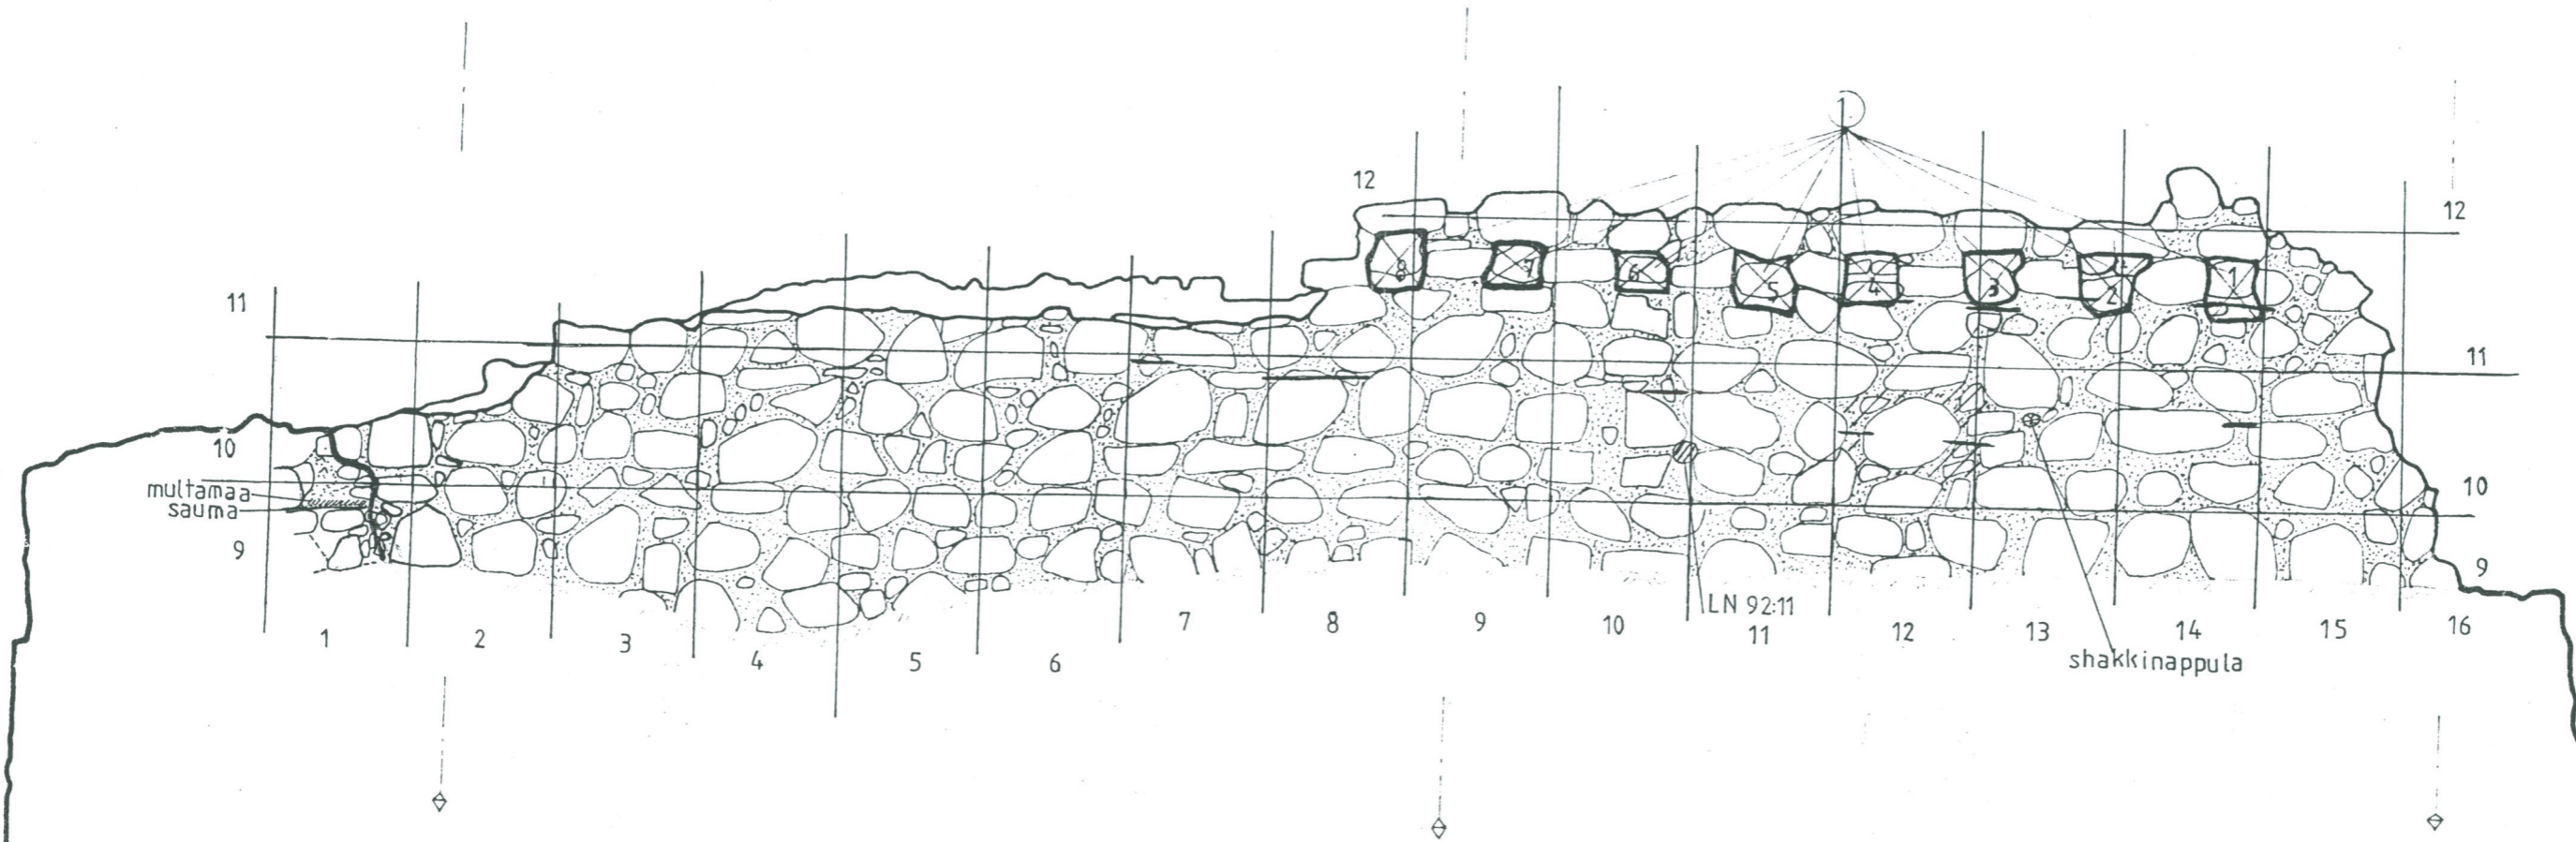
U-HUONE
KAAKKOISSEINÄ

U-huoneen kaakkoisseinä on muuhun huonetilaan nähden vinoittainen seinä, joka on rakennettu tasariveihin asetetuista melko samankokoisista kivistä. Kivien koko lähinnä suurenee seinän yläosassa. Seinän länsiosassa on kaikkiaan kahdeksan hirrenkoloa, jotka on numeroitu lounaasta lukien 1-8. Seinän alaosa on kaivettiin esiin vuonna 1989, jolloin se myös dokumentoitiin. Niinpä vuoden 1992 tutkimukset keskittyivät nykyiseen maanpäälliseen osaan.

Seinän syvätäyttö tehtiin useassa eri vaiheessa koko seinän kattavasti. Seinän pinnassa oli noin 5 cm:n paksuinen pinta-laasti, jonka alla oli monin paikoin hyvin heikkokuntoinen ruskeh-tava laasti. Seinää jouduttiin monin paikoin puhaltamaan noin 55-65 cm:n syvyyteen saakka (esim ruudut 10:10, 10:11, 10:14). Kokonaisuutena vaikutti siltä, että seinän länsiosa oli säilynyt itäosaa huonommin ja se jouduttiin täyttämään syvemmälle.

Kaakkoisseinän pintakivien takaa tuli esiin useita vaa-

kasuoria laastisaumoja, jotka vastaisivat saman seinän ulkopuolen havaintoja (katso II esipihan luoteisseinä). Yksi laastisauma havaittiin ruuduissa 10:7-8 korkeudella +10.85-+10.93, jolloin sauma laski kohti länttä. Mahdollisesti samaa saumaa oli vielä ruudusta 10:10 korkeudelta +10.80 havaittu sauma. Selvästi alempaan kerrokseen kuuluivat ruutujen 10:12-13 saumat korkeudella +10.45-+10.50. Yksi sauma havaittiin ruudusta 10:14 korkeudelta +10.64.

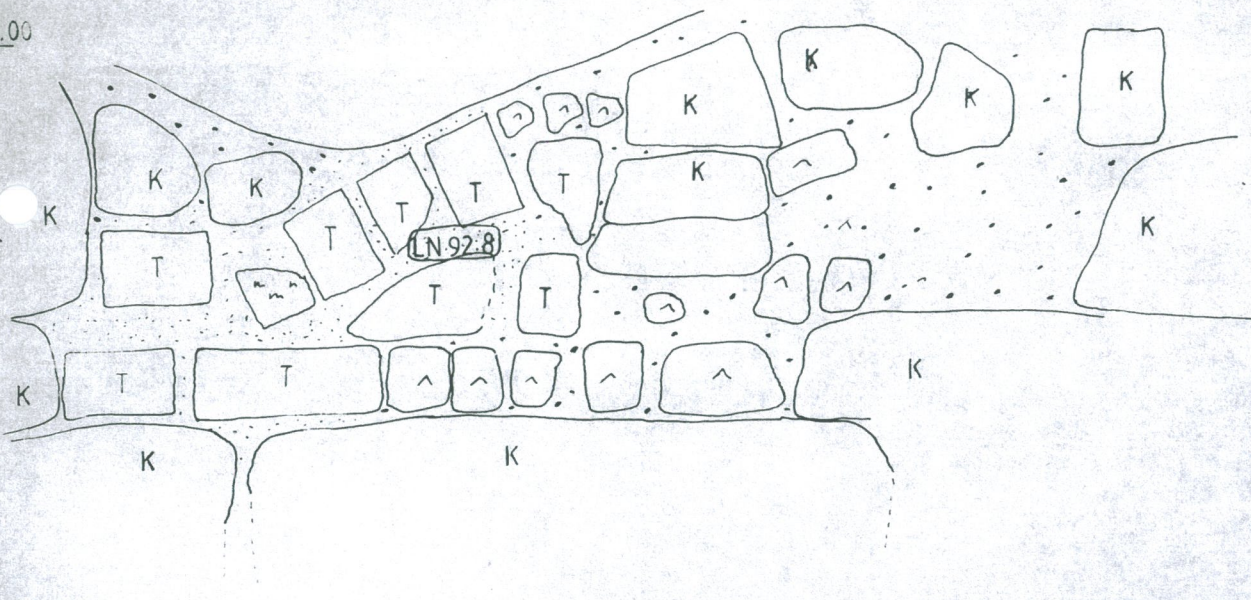
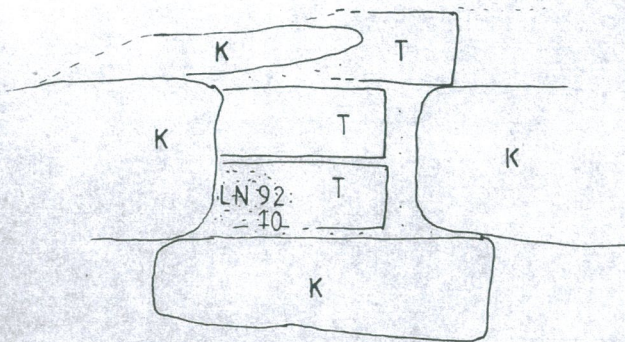
KUUSISTON LINNA 1992	KARTTA N:O 560 T - U -HUONEIDEN VÄLINEN AUKKO, TASO	
MITTAUSDOKUMENTOINTI 1:20 K. UOTILA	MUSEOVIKASTO RAKENNUSHISTORIAN OSASTO RITARIHUONE 00170 HKI 17 PUH. 651 611

U- ja T- huoneiden välisen aukon eteläosa kaivettiin esiin kaivausalueen 9201 yhteydessä. Kaivausalueen pohjoisprofiilista tuli esiin kahden kolmen kivikerran korkuinen kivilatomus, jossa oli joukossa laastia, mutta myös multamaata. Tämä muuratun seinän ja kylmälatomuksen välimuoto ulottui lännessä kiinni länsiseinän alaosaan, joka oli lähes vastaava rakenne - vaikkakin laastin osuus länsiseinässä oli hyvin vähäinen.

Pohjoisprofiilissa olevassa rakenteessa oli viitteitä myöhemmästä purkutyöstä, sillä rakenteen korkeus laski selvästi kohti kaakkoa, jossa oli vain yksi kivistä jäljellä. Korkeimmillaan kivien korkeus oli +10.12 ja alimmillaan +9.63. Kivilatomuksessa oli kaksi kivistä vierekkäin ja sen leveys oli noin 70-80 cm.

Yhteenvetona voidaan todeta, että U- ja T-huoneiden väliseltä alueelta kaivettiin esiin useita eri aikaisia rakenteita ja kerroksia. Alueella oli luontaisena kerroksena kallion päällä hieka tai hiesu tai hieno savikerros, jonka päällä on tumma humusmaakerros, jonka päälle on rakennettu X-huoneen lounaiskulman länsi- ja eteläseinät. Humusmaan päälle ja seinärakennetta vasten on kertynyt sekundaari hiekkakerros ja sen päällä on multamaakerros, jossa on kylmämuuratun kivilatomuksen merkkejä. Samanlaista multamaan sekaista kivilatomusta tai seinää havaittiin myös U-huoneen puolelta länsi- ja pohjoisseinien alaosasta. U-huoneen länsiseinässä kivilatomuksen korkeus oli noin +9.50-+10.00 ja pohjoisseinässä noin +9.50-+10.10. Kerrosstratigrafian perusteella on selvää, että T-huoneen eteläseinä (eli S-huoneen pohjoisseinän ulkopinta) on rakennettu selvästi X-huoneen lounaisnurkkaa myöhemmin eli päälinnan eteläsiiven koilliskulma on itäsiiven lounaiskulmaa nuorempi rakenne.

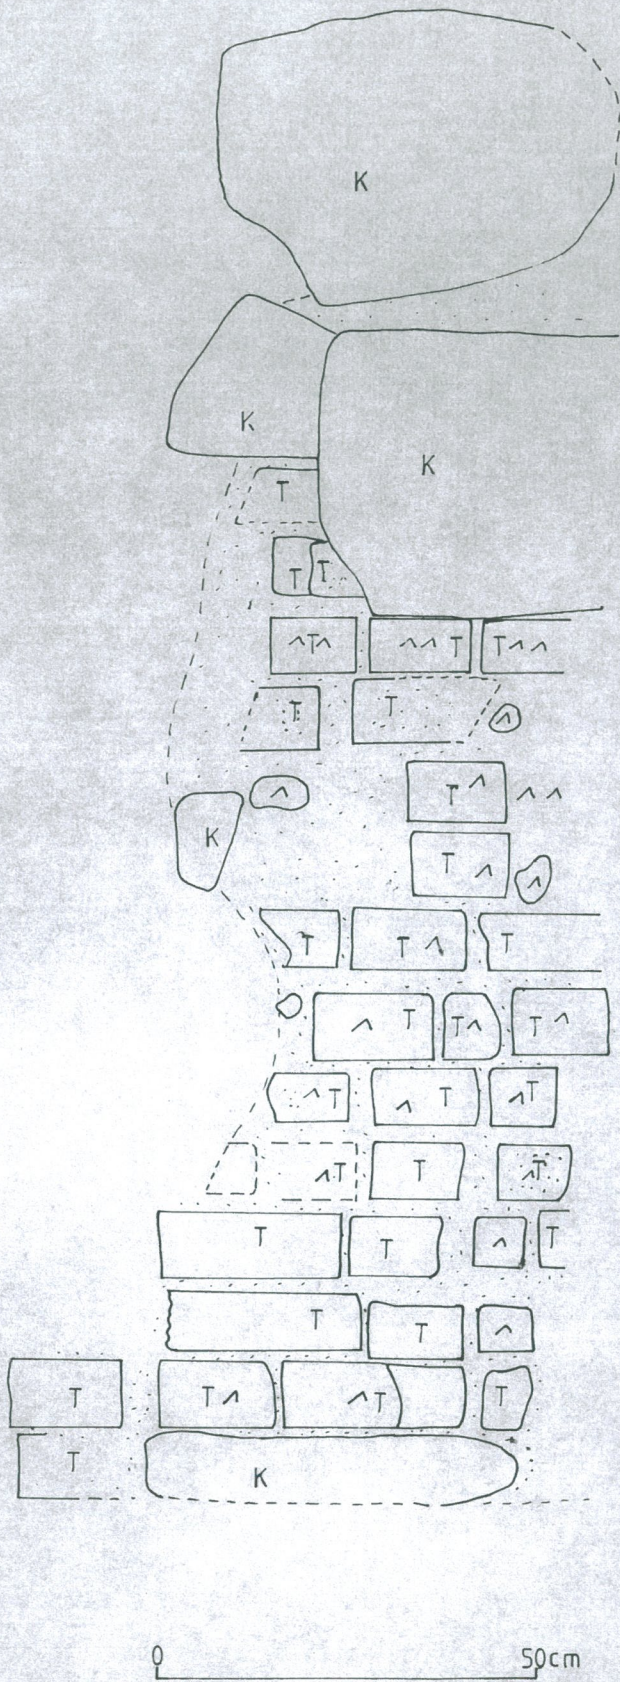
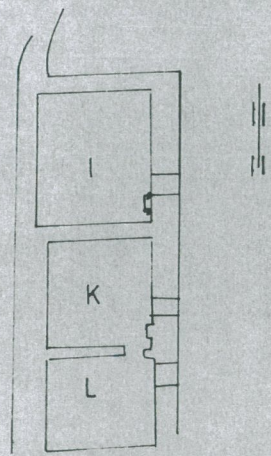
KUUSISTON LINNA 1992	KARTTA N:O 565 U-HUONEEN KOILLISKULMAN RAKENNE	
MITTAUSDOKUMENTOINTI 1:20 K. UOTILA	MUSEOVIKASTO RAKENNUSHISTORIAN OSASTO RITARIHUONE 00170 HKI 17 PUH. 651 611

Seuraavaksi poistettiin sekundaarimuuraus U-huoneen itäseinästä ja sen takaa saatiin esiin vanhempi U-huoneen itäseinä. Itäseinä oli selvässä laastiliitteessä U-huoneen kaakkoisseinään (LN 92:14) (Kaakkoisseinän osalta ruudut 9-10:1). Laastikerroksen päällä oli ohut (2-5 cm) tumma humusmaakerros, joka jatkui kohti

Laastikerroksen alla ollut murattu seinä jatkui (lähinnä ruudussa 9:11) kohti pohjoista ja nykyinen U-huoneen pohjoisseinä oli rakennettu selvästi sitä vasten. Kahden muurirakenteen välissä oli noin 5 cm:n paksuinen multamaakerros. Paljastuneen pohjoisseinän muuraus (9:11) oli tehty tasakokoisista kivistä ja murattu ruskealla laastilla.

Ruudussa 10:11 pohjoisseinän ja itäseinän rakenne muuttui, sillä pohjoisseinän kivet ulottuivat vanhemman itäseinän päälle ja kivirakenne jatkui kohti itää (eli muurin keskiosia).

Kokoavasti voidaan todeta, että u-huoneen itäkulmaan on ilmeisesti ensi vaiheessa rakennettu kaakkois- ja itäseinä. Seuraavassa vaiheessa on ensin pohjoisseinän alaosa murattu itäseinää vasten ja sitten on purettu laajat osat itäseinää ja pohjoisseinän yläosan rakenteita on jatkettu pitkälle kohti itää - todennäköisesti aina tukipilariin nro 17 asti.

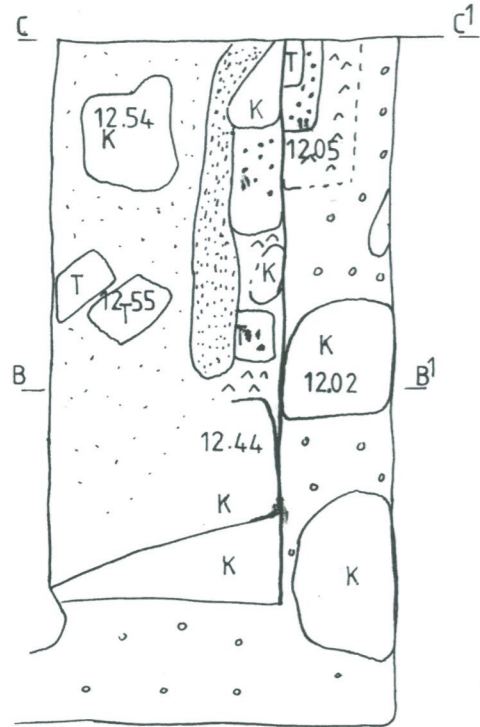
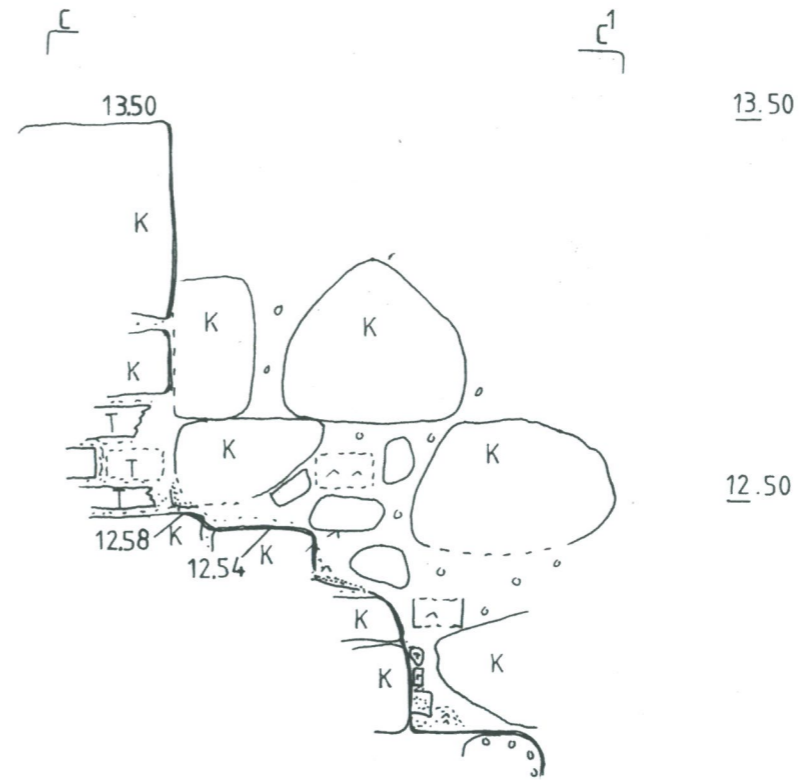
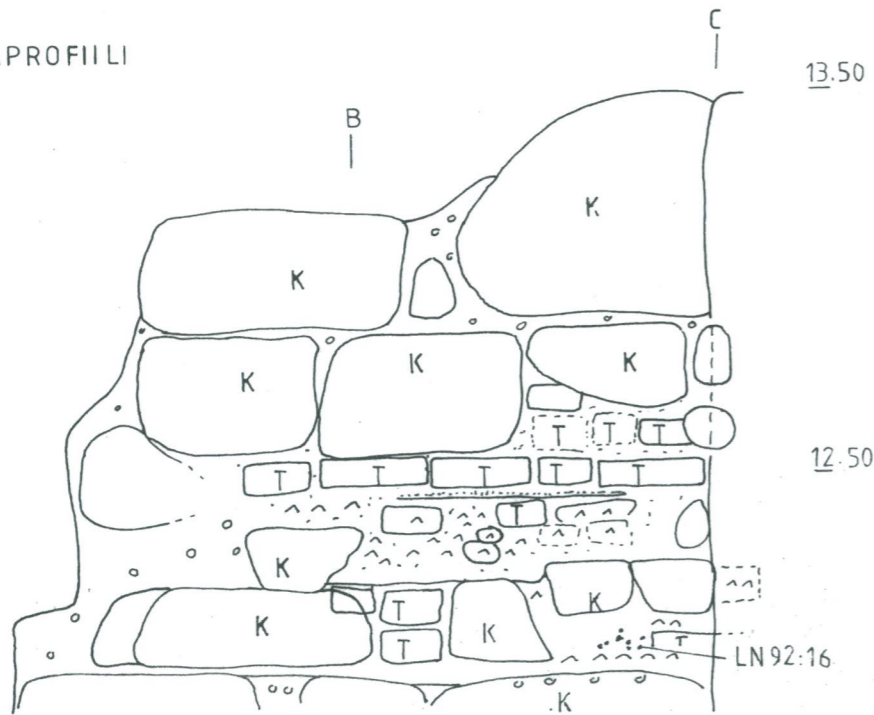
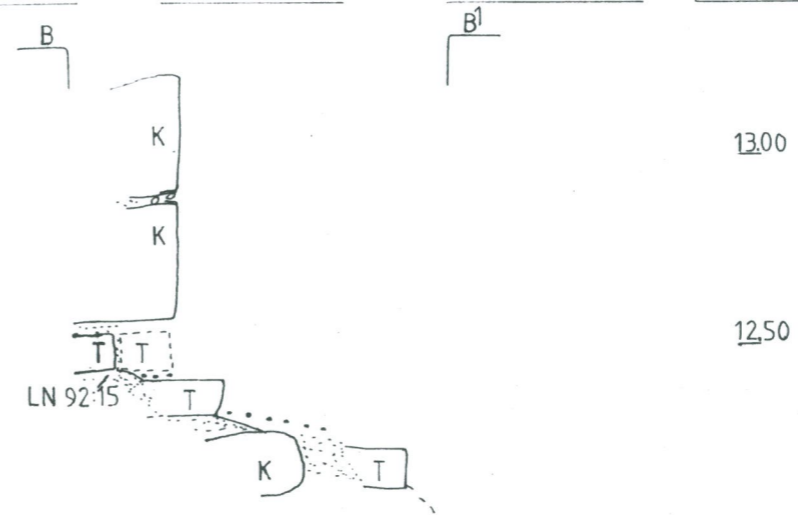
KUUSISTON LINNA 1992	KARTTA N:O 590 U-HUONEEN KAAKKOISSEINÄ HIRRENKOLO N:O 4.	
MITTAUSDOKUMENTOINTI 1:20 K. UOTILA	MUSEOVIRASTO RAKENNUSHISTORIAN OSASTO	
	RITARIHUONE 00170 HKI 17 PUH. 651 611

Kaakkoisseinän länsiosassa on kaikkiaan kahdeksan lähes neliönmuotoista koloa, jotka on kaikissa aikaisemmissa tutkimuksissa tulkittu vaakahirsien koloiksi. Kolojen nykyinen koko vaihtelee 30 x 30 - 40 x 45 cm:n välillä. Neljän ensimmäisen (nrot 1-4) kolon päällä olevat katekivet ovat laastisaumojen perusteella alkuperäisiä ja loppujen (nrot 5-8) katekivet ovat korjausrakentamisen tulosta - todennäköisesti kuitenkin hyvin lähellä alkuperäistä asemaa. Kolon numero 3 katekivi on jo alkuperäisesti 5 cm seinälinjan sisässä, mutta kolojen 5-8 katekivien linjaus on sekundaari.

Hirrenkolojen takaosat oli peitetty korjauslaastilla, jonka alta paljastui kaikissa koloissa takaseinässä selvä yhden tai useamman kivien muuraus. Kolojen alkuperäinen syvyys oli seuraava: nro 1 = 35 cm; nro 2 = 35 cm; nro 3 = 35 cm, nro 4 = 35 cm; nro 5 = 33-34 cm; nro 6 = 26-30 cm; nro 7 = 30 cm ja nro 8 = 33 cm.

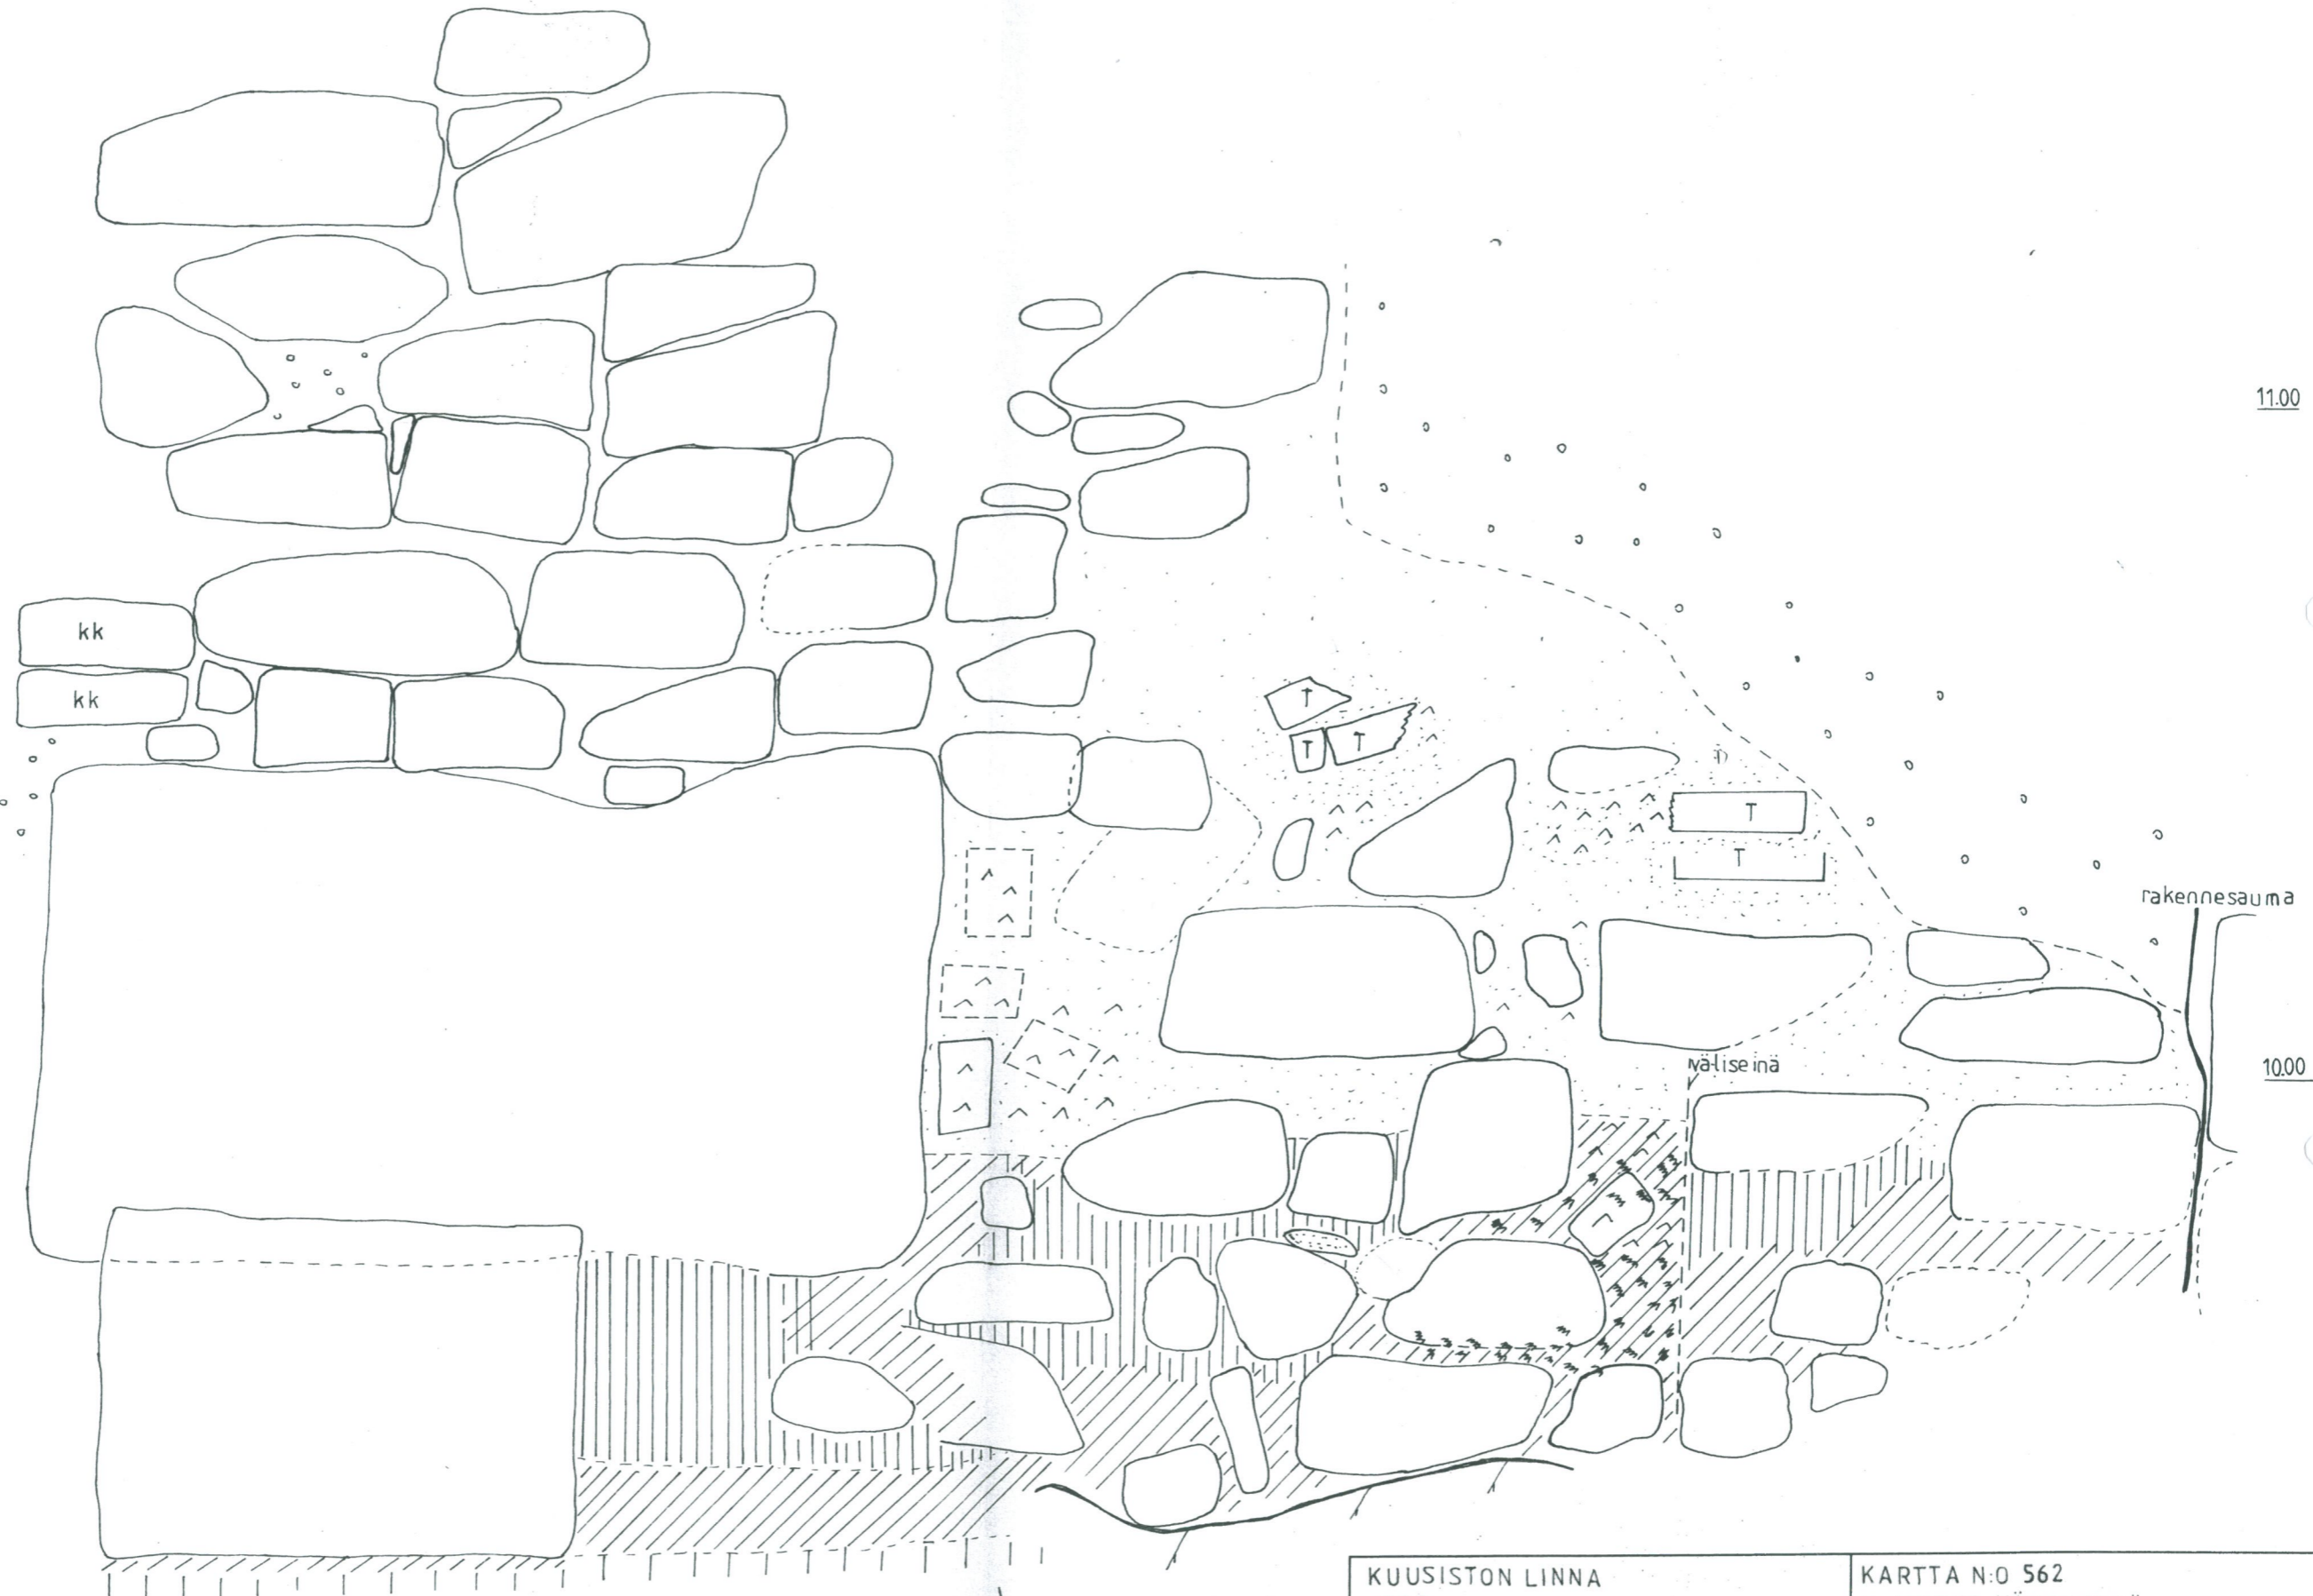
KUUSISTON LINNA 1992	KARTTA N:O 562 U-HUONE. LÄNSISEINÄ PROFIILI	
MITTAUSDOKUMENTOINTI 1:10 K.UOTILA	MUSEOVIRASTO RAKENNUSHISTORIAN OSASTO RITARIHUONE 00170 HKI 17 PUH. 651 611

Purkutöiden ja kaivausten jälkeen (alue 9201) länsiseinässä oli kaksi selvää rakenteellista osaa. Kaivetun seinäosan eteläosassa (ruuduissa 9-11:1-2) oli suuri kivilohkare, joka oli osittain asetettu humus- ja savimaan päälle. Kiven päällä oli noin metrin korkuinen kivimuuraus, jossa kivet oli asetettu linjoihin, osittain jopa ilman laastia. Muurauksen näkyvä pintalaasti oli korjauslaastia ja itse rakenne oli irrallaan takana olevasta seinärakenteesta. Seinän eteläkulmassa oli kaksi laakeaa kalkkikiveä kiinni muurauksessa.

Seinän pohjoisosassa - suuren luonnonkiven pohjoispuolella (ruuduissa 10-11:2-4) - oli kallion päällä nokimaa ja savikerroksia, jossa oli joukossa kolme kivikertaa pienehköjä kiviä ilman laastia. Laastillinen muurattu seinä alkoi vasta korkeudelta +9.80-

+9.90, jossa oli paksun laastin joukossa muutamia kiviä. Muutamat pintaan ulottuneet kivet eivät muodostaneet mitään selvää seinän pintamuurausta vaan lähinnä rakenne muistutti seinän sisusrakennetta.

Ruudussa 10:3 oli kahdessa eri kohteessa tiilirakenteiden jäännöksiä, jotka olivat kuitenkin pahoin tuhoutuneet. A-ryhmässä oli kaikkiaan kolme tiiltä, joista parhaiten säilynyt tiili oli korkeudella +10.61. B-ryhmässä oli tiiliä kaikkiaan neljä kappaletta, vaikkakin osasta oli jäljellä vain painauma laastissa. Näiden tiilien alempi kerros oli korkeudella +10.35 ja ylempi korkeudella +10.53. Vaikka kaikki tiilet olivat pahoin rapautuneet, voitiin tiilirakenteen suunnaksi päätellä lähinnä luode-kaakko, eli ne olivat poikittain muuhun seinään nähden. Näiden tiilijäännösten perusteella murattiin korjausmuurauksen tiilisen oviaukon pieli.

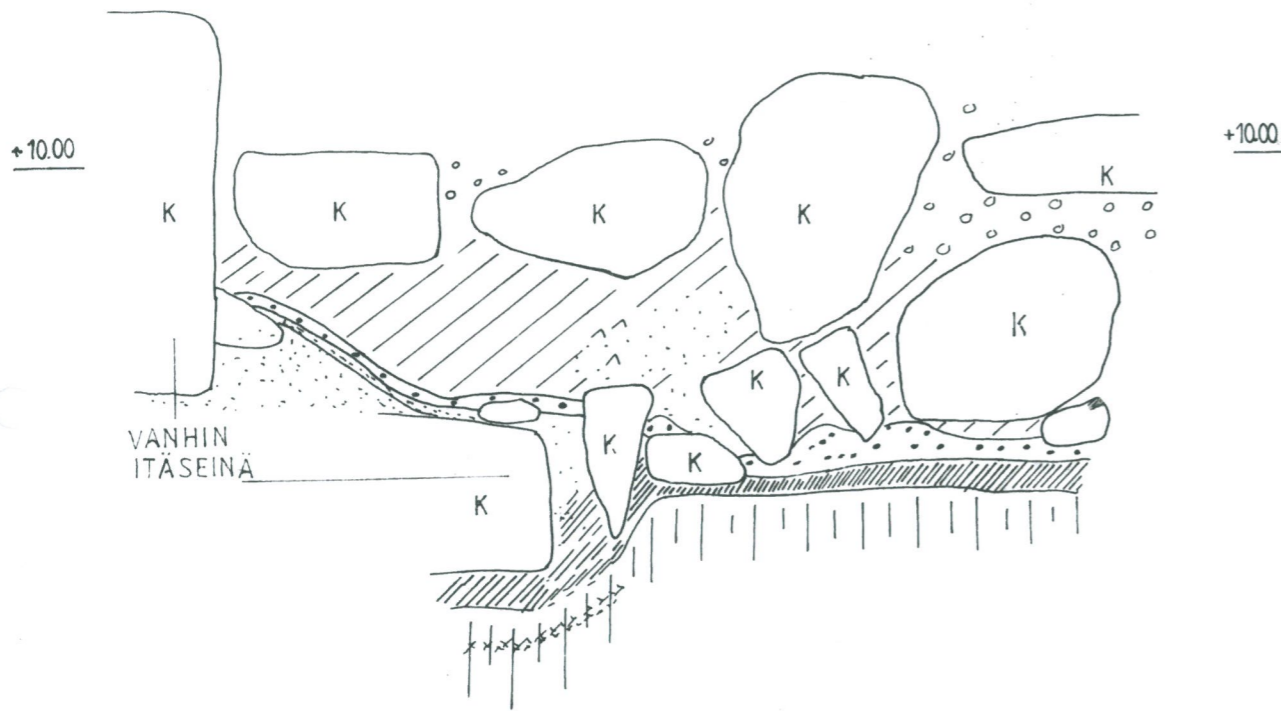
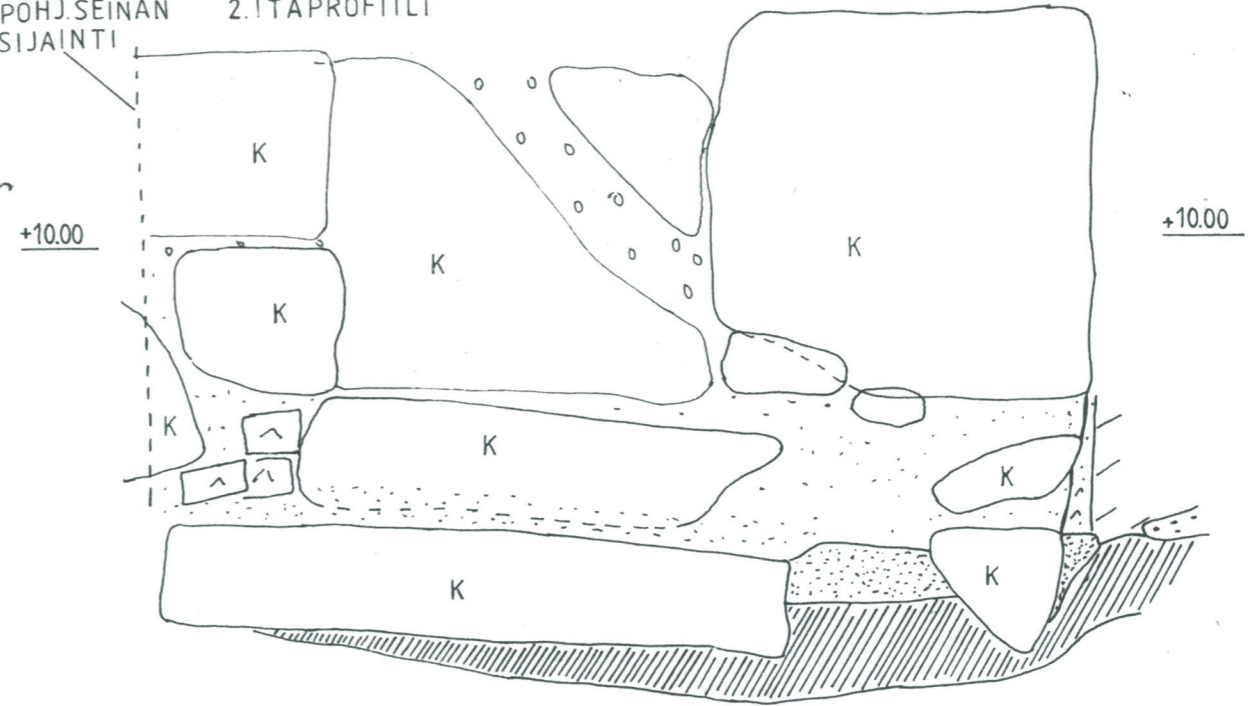
KUUSISTON LINNA 1992	KARTTA NO 566 T-HUONE, ITÄOSA ETELÄ- JA ITÄPROFIILI	
MITTAUSDOKUMENTOINTI 1:10 K. UOTILA	MUSEOVIRASTO RAKENNUSHISTORIAN OSASTO RITARIHUONE 00170 HKI 17 PUH. 651 611

T-huoneen "tutkimuskuopan" eteläprofiilissa oli näkyvissä S-huoneen pohjoinen ulkoseinä ja sen liitos X-huoneen lounaiskulmaan. Koko alueen alimpana kerroksena oli luonnollisen hiekan tai hiesun kerros, jossa oli paikoin ruosteraitoja. Hiekka oli eteläprofiilissa lähes vaakasuora korkeudella +9.55 kunnes se putoaa jyrkästi aivan X-huoneen lounaiskulman itäprofiilin alla.

Hiekkakerroksen päällä on koko sekä etelä- että itäprofiilissa tumma humusmaakerros, joka ulottui itäprofiilissa seinäkivien alle. Kerroksen paksuus on noin 5 cm ja korkeus eteläprofiilissa +9.60-+9.65 ja itäprofiilissa +9.40-+9.45.

Humusmaan päälle on rakennettu X-huoneen lounaiskulman muurirakenne, mutta eteläprofiilissa päällä on hiekkakerros (2-4 cm), joka ulottuu koko humusmaakerroksen päältä aina itäprofiilissa olevan seinärakenteen laastin päälle. Hiekkakerros on länsiosassa korkeudella +9.65 ja itäosassa nousee aina korkeudelle +9.80.

Hiekkakerroksen päällä on eteläprofiilissa paksu multamaakerros (20-25 cm), jossa on alaosassa neljä pienehköä kiveä, jotka katkaisevat alla olevan hiekkakerroksen ja yksi suurempi kivi länsiosassa. Kivien välissä on selvä multamaa ja laastia on vain paikoin - samoin tiilimurskaa. Multamaan alapinta on korkeudella +9.65 ja yläpinta korkeudella +9.90 ja kivien korkeus on +9.65-

Multamaan päällä ovat eteläseinän ensimmäiset selvät seinäkivet. Paikoin ne näyttävät liittyvän alla oleviin kiviin, mutta varsinaisesta seinästä ei voi puhua. Seinäpinnan alareuna on noin korkeudella +9.90. Ilmeisesti 1980-luvun korjaustöiden tuloksena on alimmat seinäkivet muurattu korjauslaastilla yhteen.
