KUUSISTON LINNA

Muuritutkimus vuonna 1995
Muuritutkimusraportti
Kari Uotila

KUUSISTON LINNAN RAUNIOT

MUURITUTKIMUS VUODELTA 1995

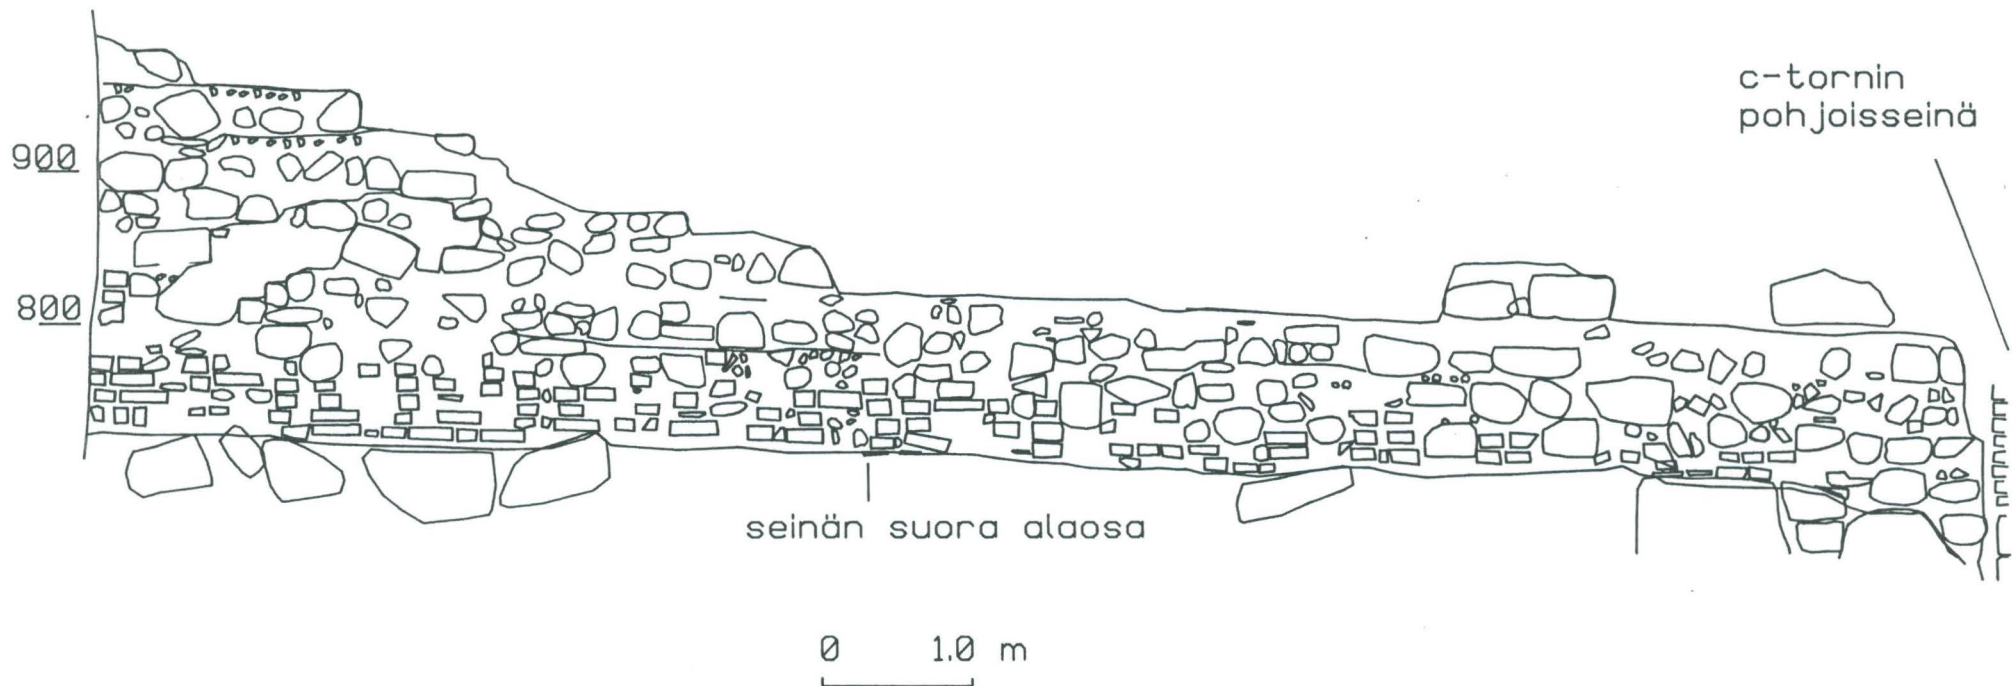
KAARINA KUUSISTON LINNA	I esilinnan itämuuri muurin yläosan muuraus muuritutkimus 1995 1:50	
MITTAUSPIIRUSTUS 1995	MUSEOVIRASTO RAKENNUSHISTORIAN OSASTO	
K. Uotila	RITARIHUONE 00170 HKI 17 90-40501	202.2.740

Purkutyön jälkeen saatiin esiin rikkonainen kivi ja tiilimuuraus jossa selvimpänä rakenteena oli korkeudella 700-750 kolmen tai neljän tilikerran korkuinen tiilirakenne. Se saatiin esiin konservointikerroksen alta, jolloin suuri osa tiilistä oli

rikkoutunut noin syvyydelle 20-30 cm ulkopinnasta. Tiilirakenne näyttää ulottuvan pintaan saakka (eli samaan linjaan alapuolisten kivien kanssa) ja rakenteelle oli tyypillistä että siinä oli selviä pystysuuntaisia sidetiilirivejä joissa oli kolme tai neljä sidetiiltä lähes päällekkäin. Normaalisti yhden ylöspäin nousevan sidetiilirivin voisi tulkita munkkilimityksen sidetiiliriveiksi, mutta tässä tapauksessa kahden vierekkäisen sidetiiliriviin yleisyys pakottaa päättelemään tiilirakenteen joksikin muuksi kuin pelkäksi munkkilimityspinnaksi. Tiilivarveja oli parhaimmillaan neljä kerrosta ja sen päältä alkoi kivimuuraus lähes samalta syvyydeltä kuin tiilimuurauskin. Tiilirakenteen korkeus näyttäisi säilyneiden perusteella olevan vain noin kolme neljä kerrosta, ja sen päältä olisi alkanut kivimuuraus. Tämä kuva ei sovi yhteen aikaisempien konservointien kanssa, joissa tiilipinnan on ajateltu jatkuneen ylöspäin.

Noin korkeudelta 750-770 alkaa muurin sisustan kivimuuraus, jolle on tyypillistä, että siinä on vaihtelevan korkuisia rakennekerroksia. Tällaisen rakentamiskerrokseen kuuluu yksi kerros suurempia kiviä joiden väleissä on pienempiä kiviä ja runsaasti laastia. Rakennuskerroksen sisäinen rakenne muistuttaa hyvin paljon vuonna 1992 dokumentoitua U-huoneen kaakkoisseinän ulkopintaa, jossa oli vastaavat kerrokset. Rakenteen pohjalla on hienojakoinen yhtenäinen laastialue joka näyttää ulottuvan kiinni pintakiviin saakka (saumasta itäpuolelta laastinäyte LN 95 nro 5). Sen päällä on 5-10 cm paksuinen hiukan rakeisempi kerros (laastinäyte itäpuolelta LN 95 nro 4) joka vaihtuu noin 10-15 cm korkeudella rakeisemmaksi (LN 95 nro 6; itäpuolelta). Sen päällä noin 20-30 cm korkeudella on tiilimurska ja paikoin tiilisiilppu-kerros jonka päällä on seuraavan kerroksen tasainen laastipinta. Kerrosten kokoaniskorkeus vaihteli 25-40 cm välillä ja ne kulkiivat suurin piirtein suoraan joskin pientä vaihtelua on ollut.

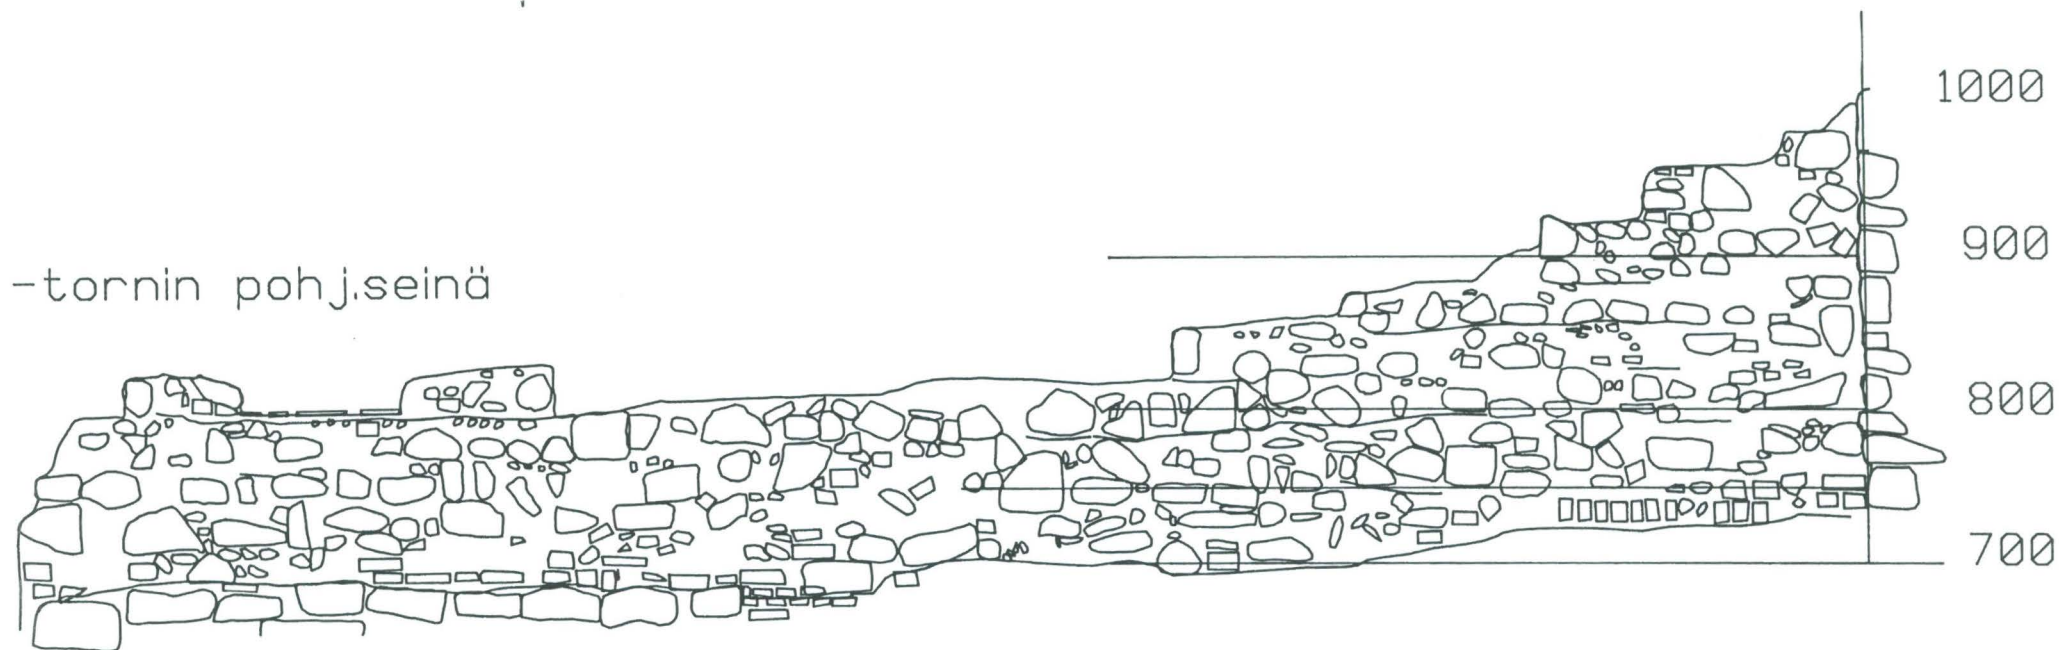
KAARINA KUUSISTON LINNA		II esilinnan länsimuuri muurin yläosan muuraus muuritutkimus 1995 1:50	
MITTAUSPIIRUSTUS		MUSEOVIRASTO RAKENNUSHISTORIAN OSASTO	
K. Uotila 1995		RITARIHUONE 00170 HKI 17 90-40501	202.2.741

Muurin keskiosassa 5-9 metrin välillä purkutyössä saatiin esiin ylin säilynyt laastipinta jossa oli jäljellä tiiliselppukerros 810-820. Muurin eteläosassa oli kaksi muuta seinää korkeampaa muuriosaa jotka olivat säilyneitä osia seuraavasta rakennekerroksesta.

Itäseinässä oli suoran kiviosan päällä hiukan tiilirakenteen merkkejä, mutta länsiseinän kaltaista neljä kerroksista sidetiilirakennetta ei havaittu. Itäseinän pohjoisosassa oli parin metrin matkalla suoran kiviosan päällä pystyyn käännetty sidetiilirivi, jossa oli tiilien välissä merkkejä jonkinlaisista koloista. Muualla seinässä tiliä oli harvaksen ja niiden rakenteellinen funktio jäi epäselväksi. Seinän keskiosassa on tuki-kaarien välissä suuri ulostyöntyvä kivi ja sen päällä oli useampi kerros tiliä, jotka näyttäisivät liittyvän alapuoliseen tiilirakenteeseen. Alue jäi suoralta seinän osalta tutkimatta.

Länsiseinään paremmin oli esillä itäseinässä laastivyöhykkeet, jotka varsinkin seinän pohjois- ja keskiosassa olivat hyvin esillä. Alhaalta päin katsottuna vyöhykkeen koko oli 40 cm, 30 cm, 30 cm, 25 cm, 15 cm (?), 30 cm (?) tai yhteensä 45 cm, 30 cm. Vyöhykkeet ovat melko suoraa, muuta pientä polveilua näissä oli ja pääosin ne laskeutuivat loivasti kohti etelää.

Itäseinässä oli alimpien tiilien päällä kivimuuraus säilynyt samalle korkeudelle, joten olettamusta tiilisestä ulkopinnasta ei voinut perustella millään rakenteellisella tekijällä ja seinän yläosa tulkittiin korjaustöissä kivimuuriksi.

Ainoa poikkeuksellinen rakenne oli seinän eteläosassa ollut sidetilirakenne korkeudella 800. Rakenteessa oli kaikkiaan ensin kaksi juoksutiiliä ja sitten neljä sidetiiltä, joiden takareuna ulottui syvyydelle 70-75 cm ulkopinnasta. Niiden takana ei ollut merkkejä tiilirakenteen jatkumisesta läpi muurin, joskin alue oli aivan säilynen muurin harjaa ja varmoja havaintoja ei voi tehdä. On kuitenkin mahdollista, että tiilirakenne ei ole ulottunut muurin läpi vaan se olisi tulkittava lähinnä komerorakenteeksi.

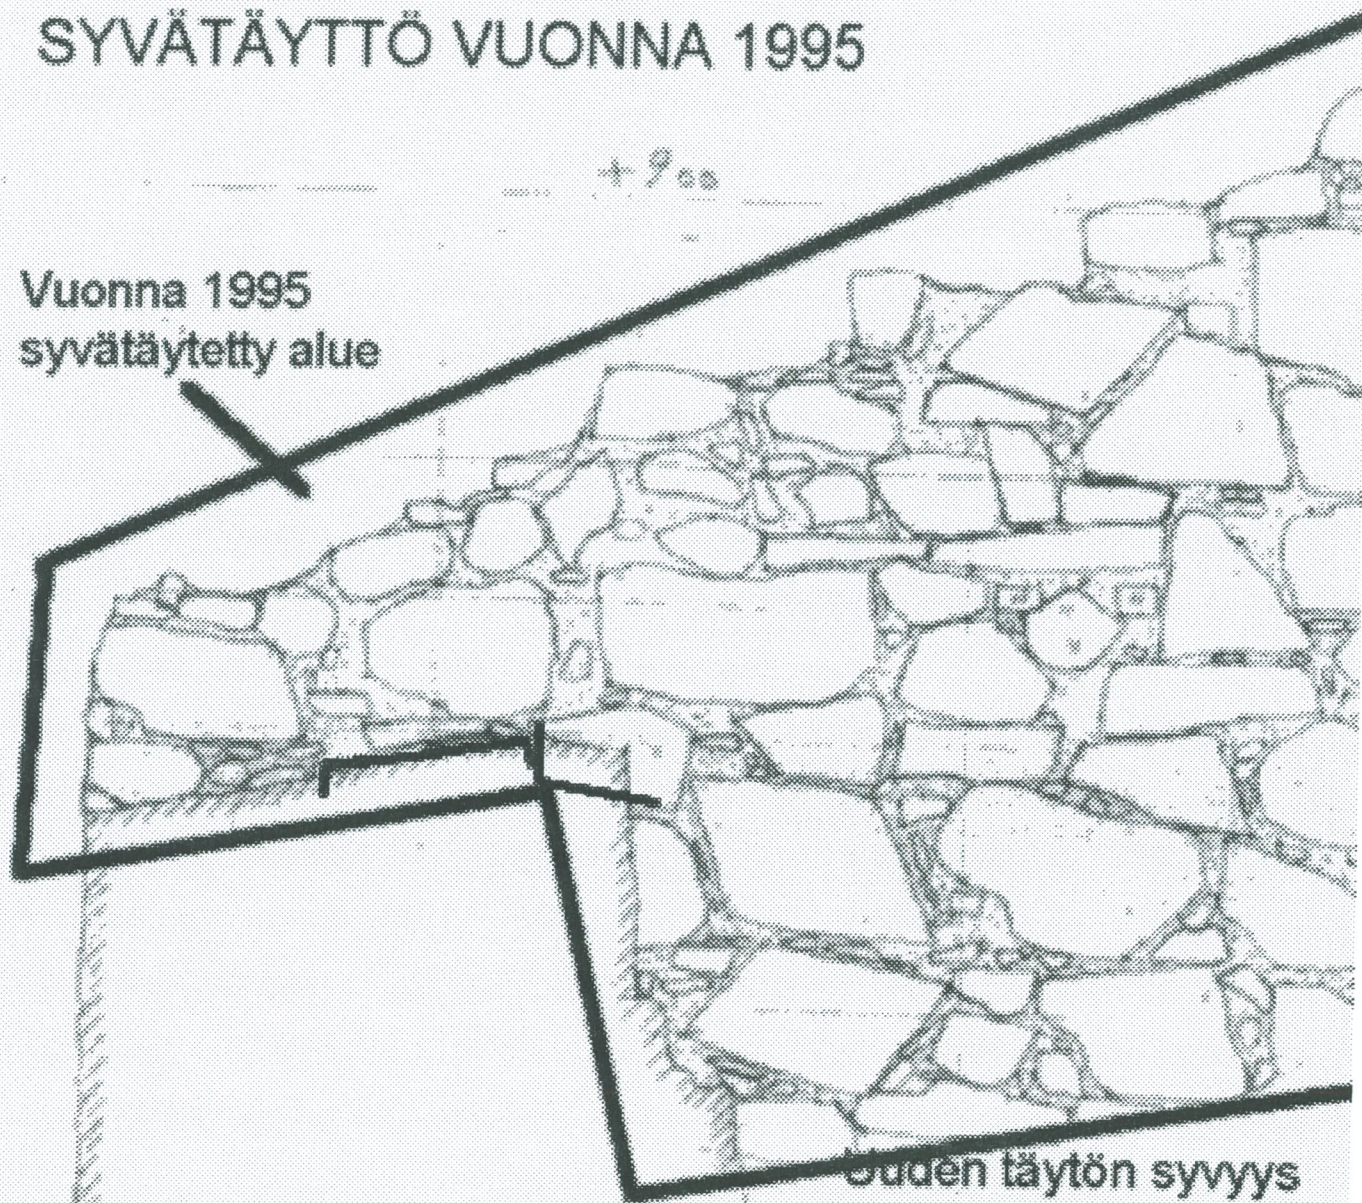
III ESILINNAN ETELÄSEINÄN SYVÄTÄYTTÖ VUONNA 1995

Muuriosa oli ennen töitä melko huonokuntoinen sillä suurten kivien pinnoissa oli lohkeamia ja saumat puuttuivat ja jäljellä oleva laasti oli paikoin hyvin irtonaista. Puhallustyö tehtiin vaiheittain kolmessa kerroksessa, jolloin puhallettiin auki suurimmat aukkokohdat ja muualta poistettiin vain pintalaasti. Seuraavassa on käyty eri muurialueet läpi numeroitain ohessa olevan kartan perusteella:

1. Kaksi alarivin kiveä irti takaosan laastipinnasta noin 30-35 cm eli kivet olleet alkujaan syvemmällä.
2. Pinnassa näkyneet tiilet ovat ulottuneet takaosan laastiin saakka, joten tiilet kuuluvat kiilloitukseen.
3. Syvätäytön syvyys noin 40 cm ja oikealla pieni kalkkikiven

4. Puhalluksen syvyys noin 40 cm jolla syvyydellä jonkinlainen laastisauma, jossa alapuolella tumma melko rakeinen laasti ja yläpuolella vaalea laasti. Ei vaikuta varsinaiselta rakennus-
saumalta sillä laastirajaan ei liity merkkejä esimerkiksi tiililispusta. Oikealla oleva pintakivi irti taustasta noin 5 cm, mutta kuukuuvanhaan muuraukseen.

5. Puhalluksen syvyys noin 50 cm, taustalla täytteenä tiiltä ja laastia melko irtonaisena, mutta ei merkkejä vyöhykkeistä.

6. Puhalluksen syvyys noin 60 cm ja takana vinoittain ja kyljittäin olevia tiiliä, joita ei voi tulkita miksiäkään erilliseksi rakenteeksi.

7. Puhalluksen syvyys noin 50-60 cm. Alahaalla kolme riviä pieniä tiiliä kerroksittain vaaleassa laastissa, mutta takana tumma laasti. tiilien päällä on kiilakivikerros suurten kivien takana. On mahdollista että tiilet ovat myöhempää korjausta, mutta mihinkään laajempaan tiilirakenteeseen niitä on vaikea liittää. Takaosan tummasta laastista laastinäyte LN 95 nro 9.

8. Kivet muodostavat selvän kulmarakenteen niin, että keskimäinen kivi on asetettu jo etelä-pohjoinen suuntaiseksi ja ulottuu seinän sisään ainakin 50-60 cm, joten rakennetta voi pitää samana, vaikkakin selvä laastisauma kohdasta puuttuu.

Edessä vaalea laasti,
jossa joukossa täytteenä
tiilien paloja. Takana
tumma laasti.

alapuolella vaalea laasti
yläpuolella tumma.

Irti taustasta noin 5 cm

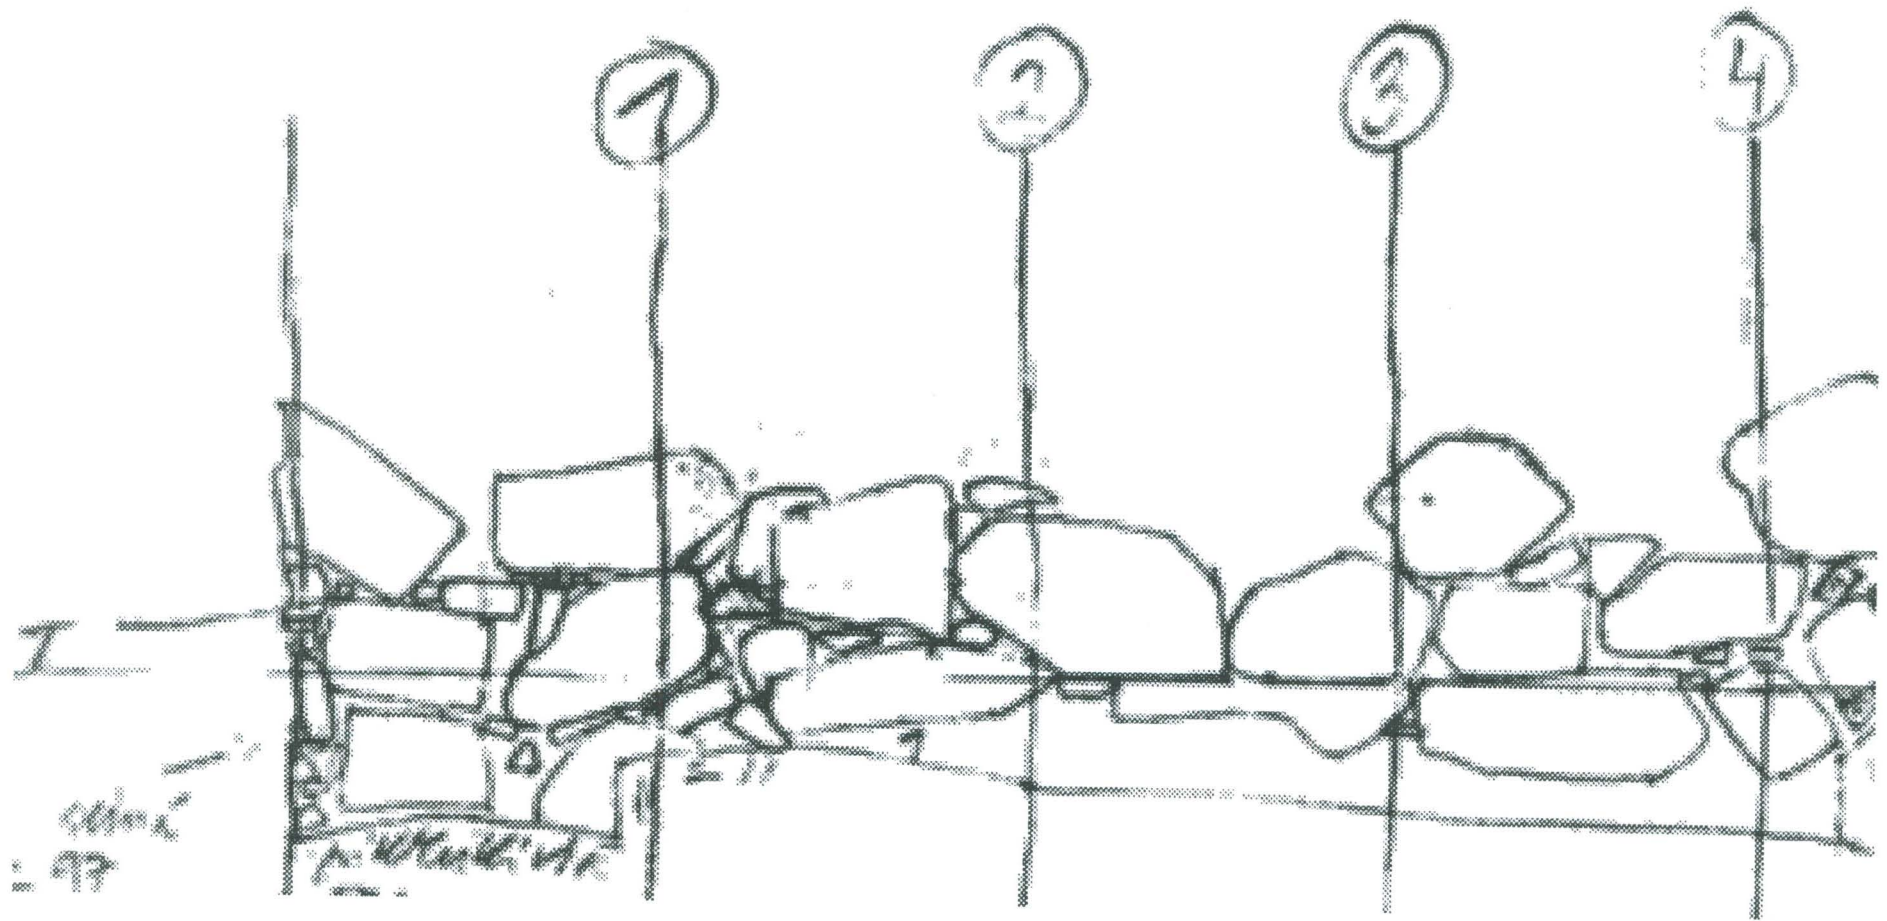
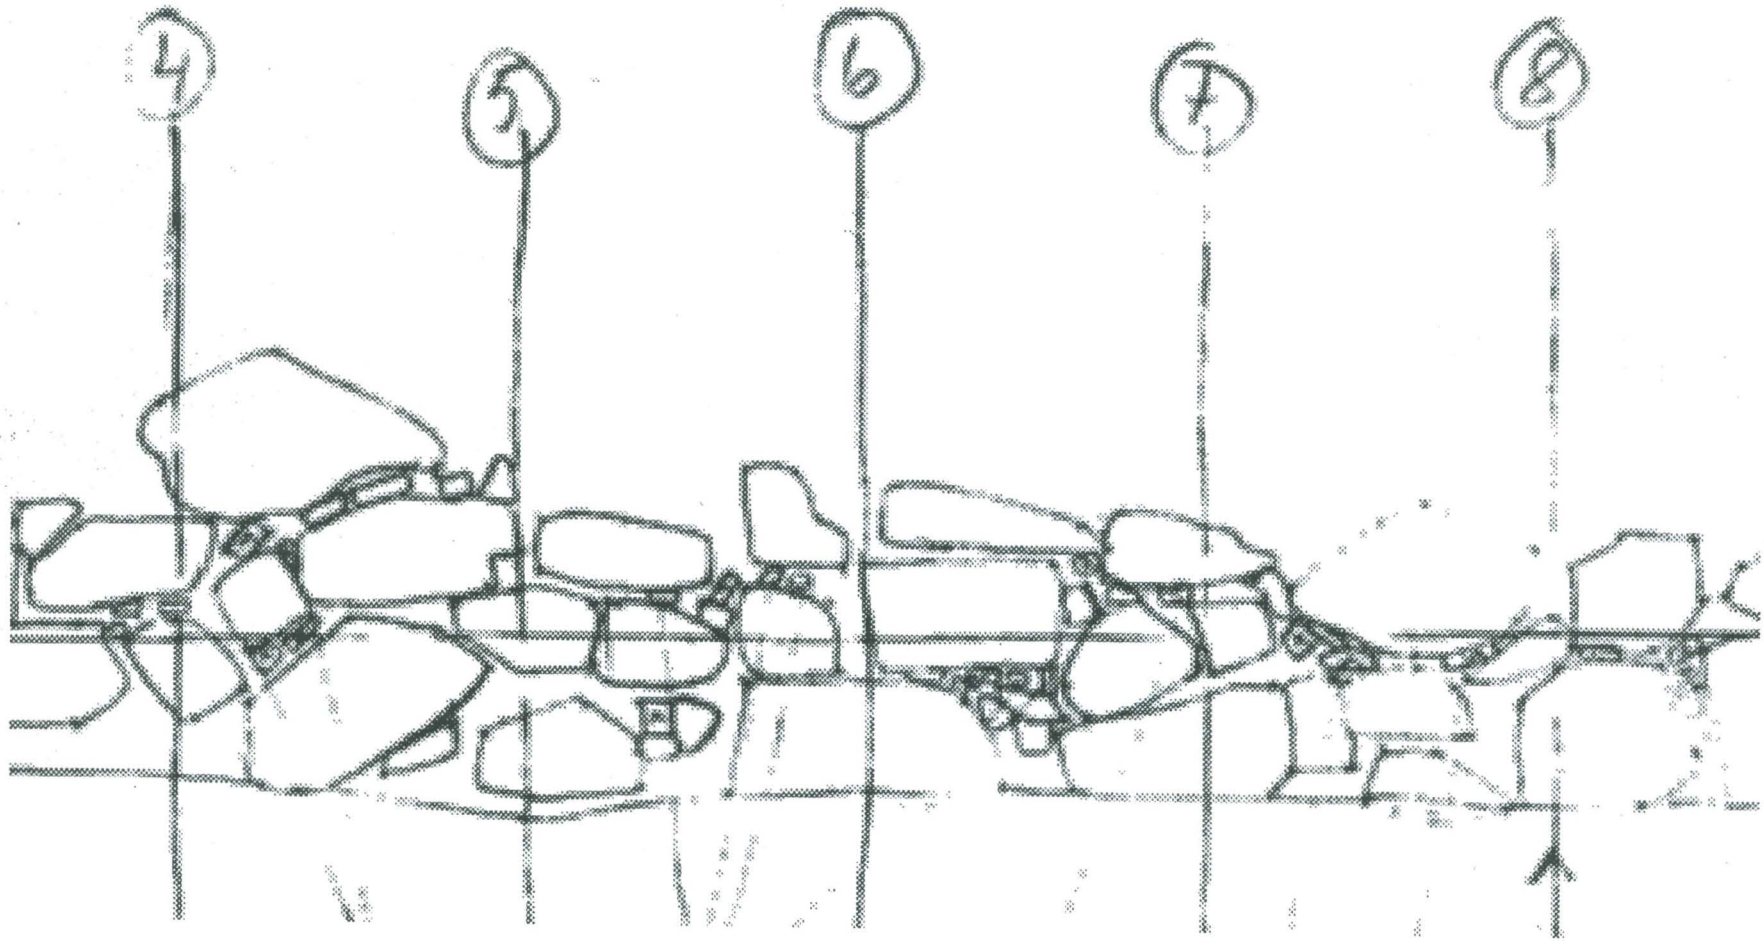
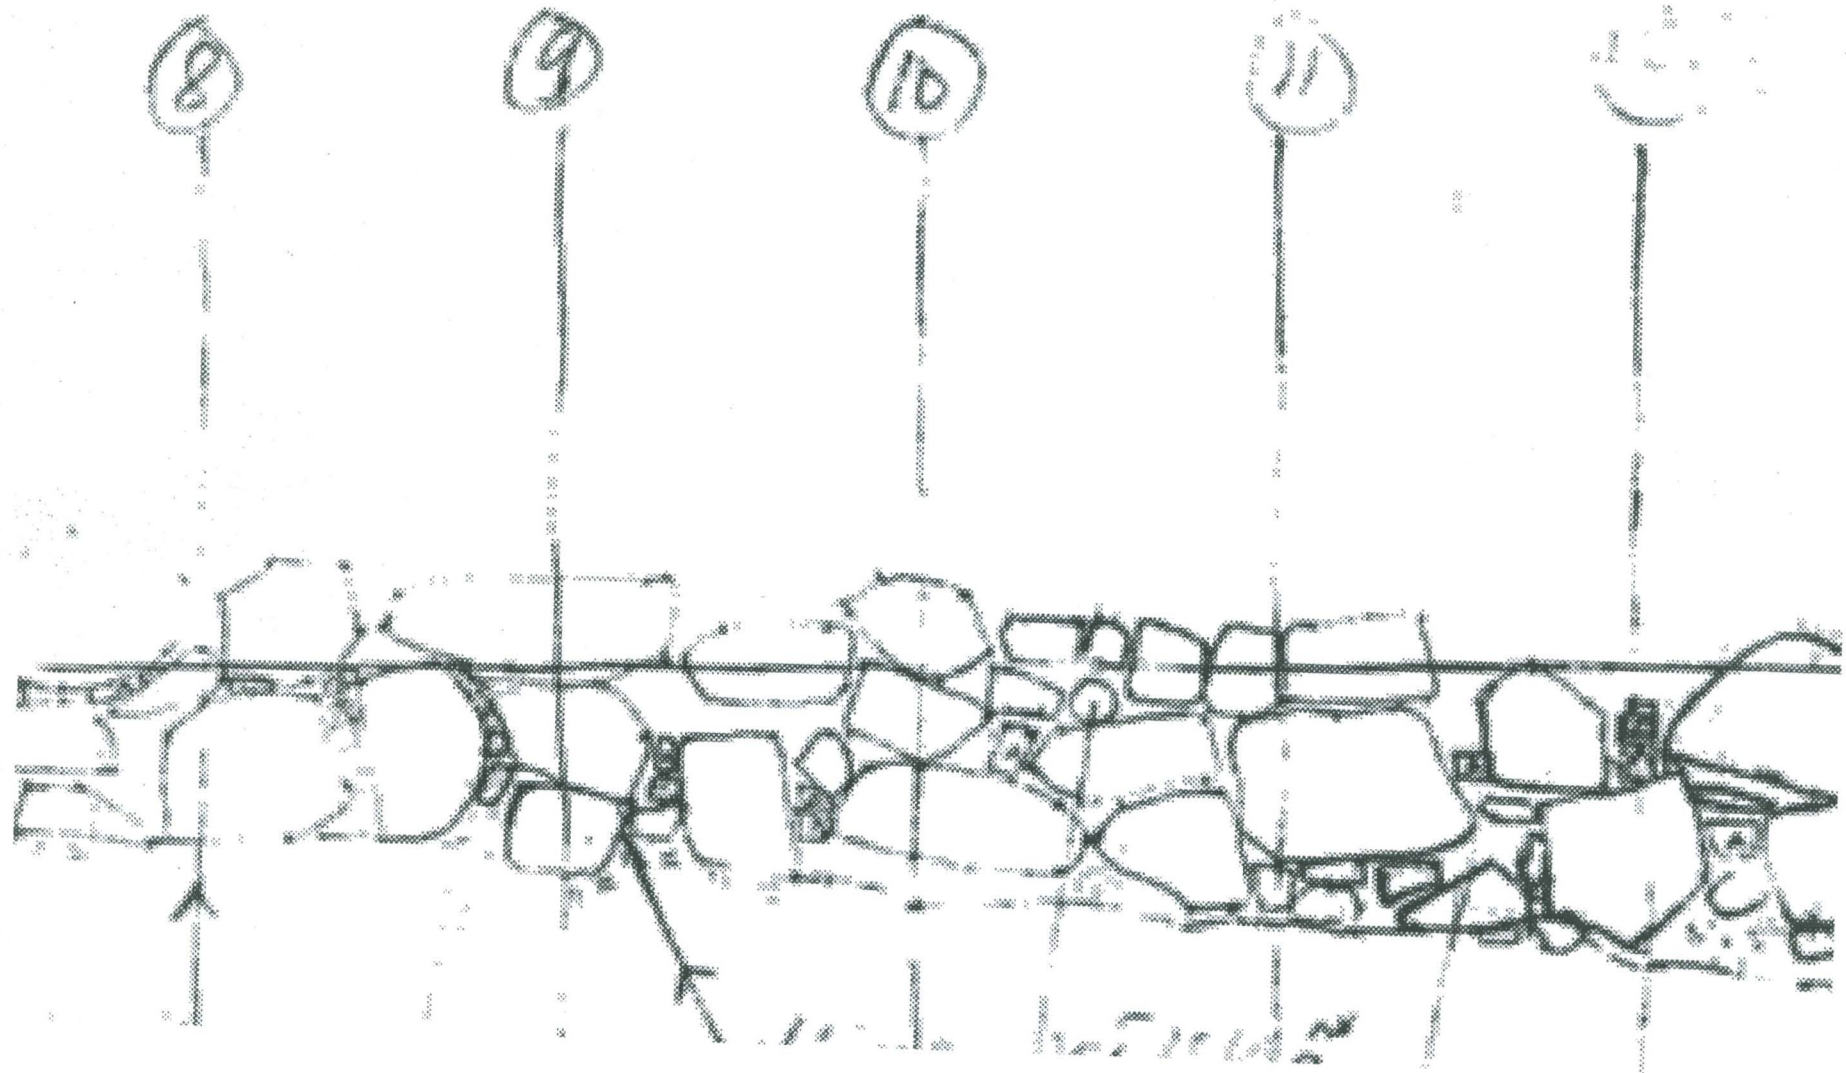
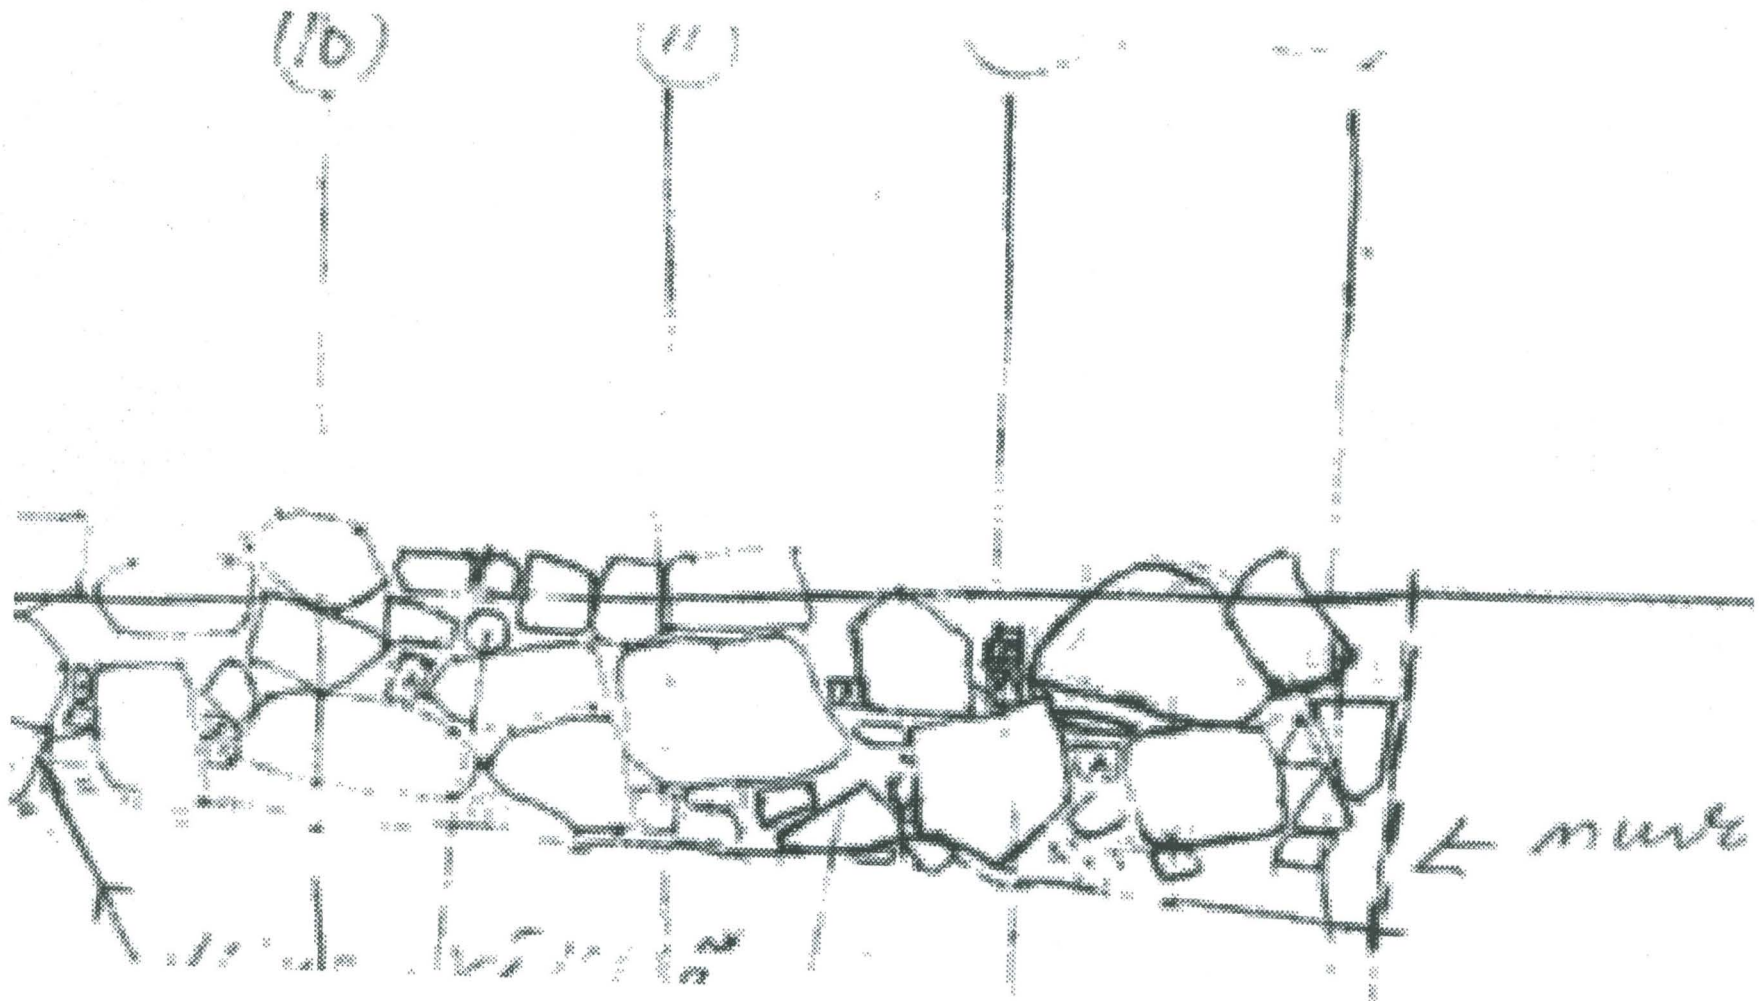
vuonna 1994. Vuonna 1995 poistettiin seinien vinosta liitospinnasta muutama suurempi irtonainen kivi ja takaa paljastui vanhempi seinälinja, josta saatiin paikoin esiin kaksi kivikertaa ja niiden välissä oleva kiilakivitys. Takana oleva seinä oli ladottu selviin kerroksiin ja kiiloituksessa oli punaista graniittia ja hiukan tiiltä ja seinä jatkui alkupään linjauksen mukaan suoraan kohti pohjoista. Sen etäisyys nykyisestä ulkomuurista oli noin 55-60 cm ja etäisyys kasvoi kohti pohjoista. Vanhempaa seinää saatiin esiin, niin, että sen ääripää on seinien kulmasta 350 cm:n päässä. jossa etäisyys ulkopintaan on hiukan yli 60 cm. Ruudusta 1-2 otettiin vanhemmasta laastista laastinäyte LN 95:1

Pintamuuraus oli rakennettu tiilimurskakerroksen päälle (katso kaivausalueet 9502 profiilikartat) jo alkumetreiltä lähtien ja ilmeisesti se jatkui samanlaisena myös kohti pohjoista. Perustamistapa on vähintäänkin omituinen ja asettaa kyseenalaiseksi seinän keskiaikaisuuden. Toisaalta sama seinä jatkuu melko yhtenäisenä ylöspäin muurin harjalle saakka, jolloin joutuisi pitämään koko seinää korjausten tuotteena.

Ruudussa 4-5 seinä oli edelleen maavarainen ja laasti oli irtonaista ja tiiliä oli runsaasti kiiloituksessa. Ruudussa 7-8 oli jäljellä alkuperäistä pintalaastia, josta otettiin laastinäyte LN 95:. Ruuduissa 8-10 oli suurempi täyttöalus, jossa puhallus ulottui syvyydelle 40-60 cm. Takana oli tiiliä vinoitain ja lappeellaan, mutta mitään rakennetta ne eivät muodosta-

neet. Takaosan täyttö oli selvästi ulkokiviä vasten, joten ne ovat samanaikaisia. Mitään sisempään seinään viittaavat ei tullut esiin ainakin 60 cm:n syvyydeltä. Ruudussa 12-13 aivan seuraavan seinäosan rajassa oli puhallussyvyys noin 40 cm, mutta mitään seinärakenteita ei tullut esiin.
