KUUSISTON LINNA

Muuritutkimus vuonna 1990
Muuritutkimusraportti
Kari Uotila

KUUSISTON LINNANRAUNNIOT.

MUURITUTKIMUS VUONNA 1990.

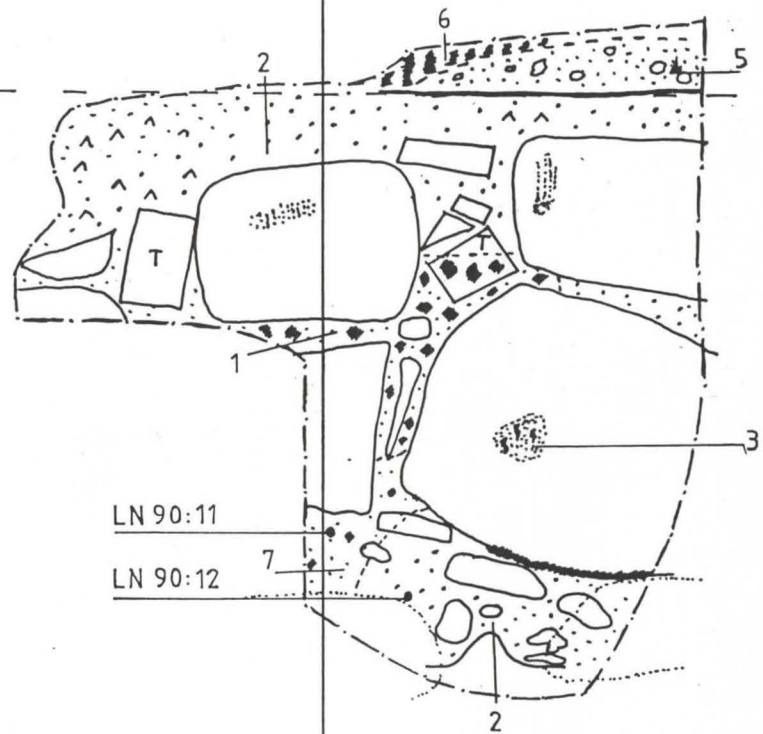
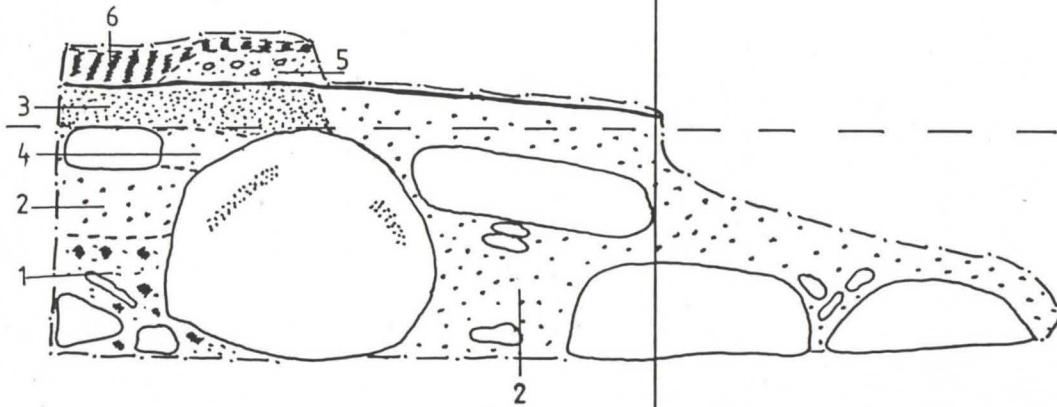
L-HUONE. ETELÄSEINÄN VANHEMPI LUONNONKIVIOSA. (OSA 1.)

Eteläseinän pintarakenteen takaa todettiin sisempi seinärakenne ruuduista 11-12:1-3, 11:6 ja 11-12:7-8. Seinää ei pyritty paljastamaan kokonaan vaan vain pieniltä osin. Seinärakenteen kiviaines on kooltaan hyvin vaihtelevaa, joskin osa kivistä on suurikokoisia. Kivet on ehkä asetettu riveittäin ja kivien välissä on kiiloitukseen käytetty pieniä kiviä ja paikoin tiiliä. Suurten kivien välissä on paksu laastikerros, jota ei poistettu.

Luonnonkiviseinä koostuu useasta osasta, joista alin rakenne on selvä kynnyks, joka on ruudussa 11:2 korkeudella 11.40 ja ruudussa 11:7-8 korkeudella 11.36-38. Tämä kynnyks oli paremmin esillä juuri ruuduissa 11:7-8, jossa kynnyksrakenteen ohut slammauspinta ulottuu sisemmästä seinästä nykyisen eteläseinän kivien päälle. Tämä viittaa siihen, että eteläseinän alaosan kiviseinä olisi samaa rakennetta seinän sisästä löytyneen seinän kanssa. Tähän samaa viittaa myös kynnyksrakenteen rippeet ruudussa 11:2, jossa tiilirakenteen alapuolella olevat

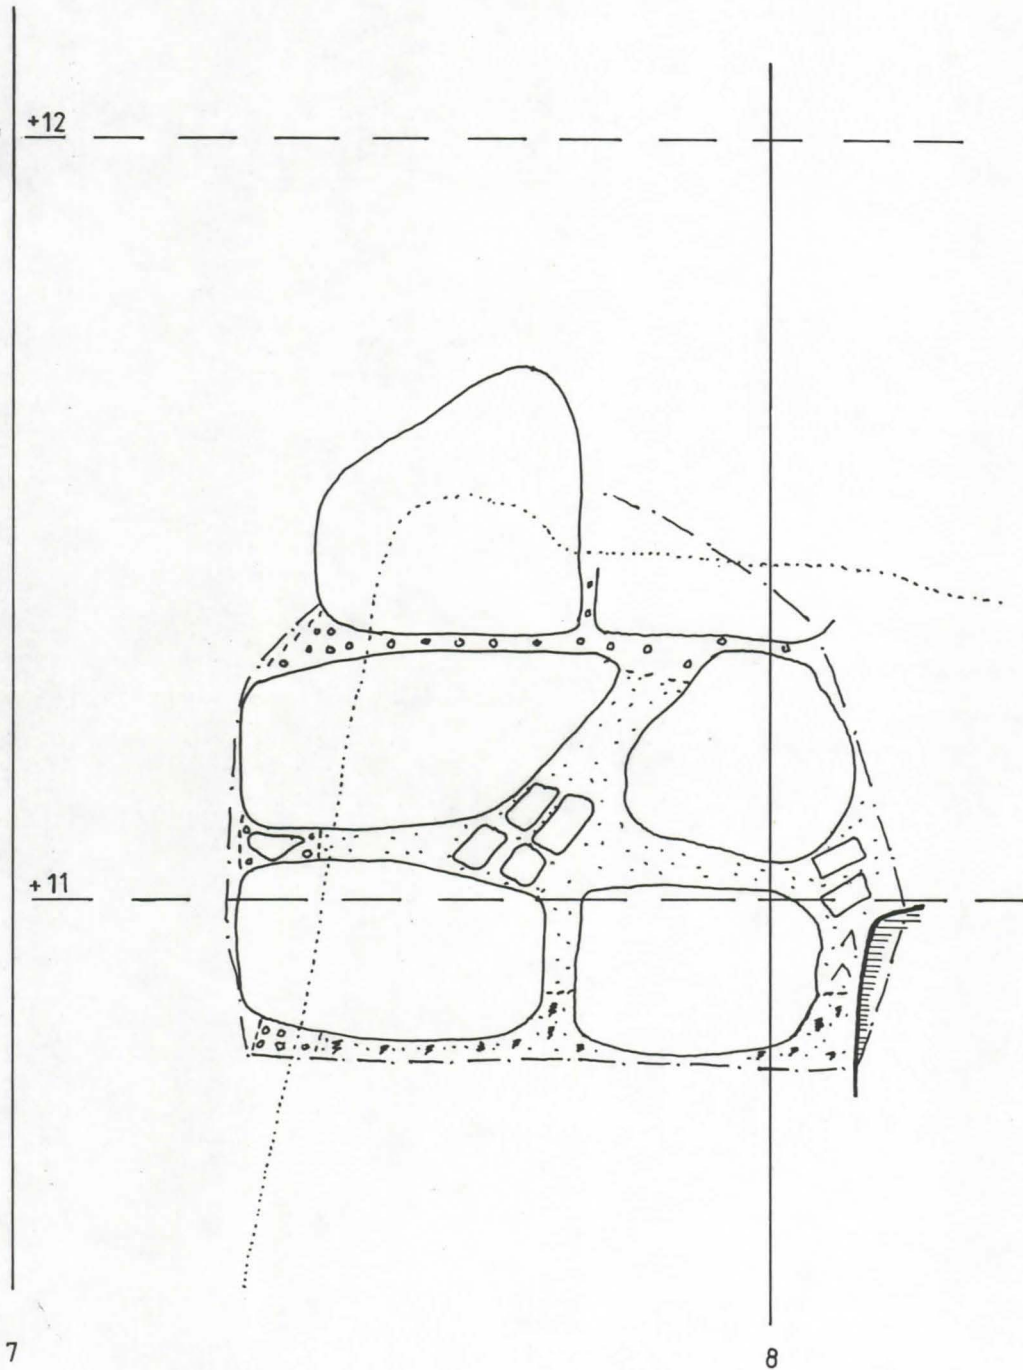
L-HUONE, ETELÄSEINÄN RAKENNE LÄNSISEINÄN SISÄSSÄ.

Eteläseinän ja länsiseinän näkyvissä ollut liitos viittasi siihen, että länsiseinä olisi rakennettu eteläseinää vasten. Tämä seinäliitos päätettiin tutkia. Niinpä poistettiin länsiseinän eteläosasta muutama kivi (katso L-huone. Länsiseinä.) ja kivien takana ollut täyttölaasti aina 70-80 cm:n syvyydelle. Tästä aukosta paljastui eteläseinän osa, joka ulottui noin 70 cm länsiseinän sisään. Tässä paljastuneessa osassa oli suurikokoiset riveittäiset kivet ja vaalea laastipinta, jonka alla on kiillamaisia kiviä. Laastipinnan alaosassa on ehkä tulen vaikutuksesta tummunut laastipinta. Tämä laasti- ja kivirakenne ulottuu noin korkeudella +11.30, jonka päällä on kaksi sekundaaria kiveä. On mahdollista, että tässä on nähtävissä sama rakennesauma, kuin ruuduissa 11:6-7, jossa on kynnyserakenne noin korkeudella +11.35.

Tämä seinäosa päättyy ruudussa 10:8 olevaan länsiseinän sisempään seinään. Näiden seinien liitoksessa oli molempien seinien kivien välissä yhtenäinen laasti, joka viittaa siihen, että eteläseinä ja sisempi länsiseinä olisi rakennettu yhdessä vaiheessa.

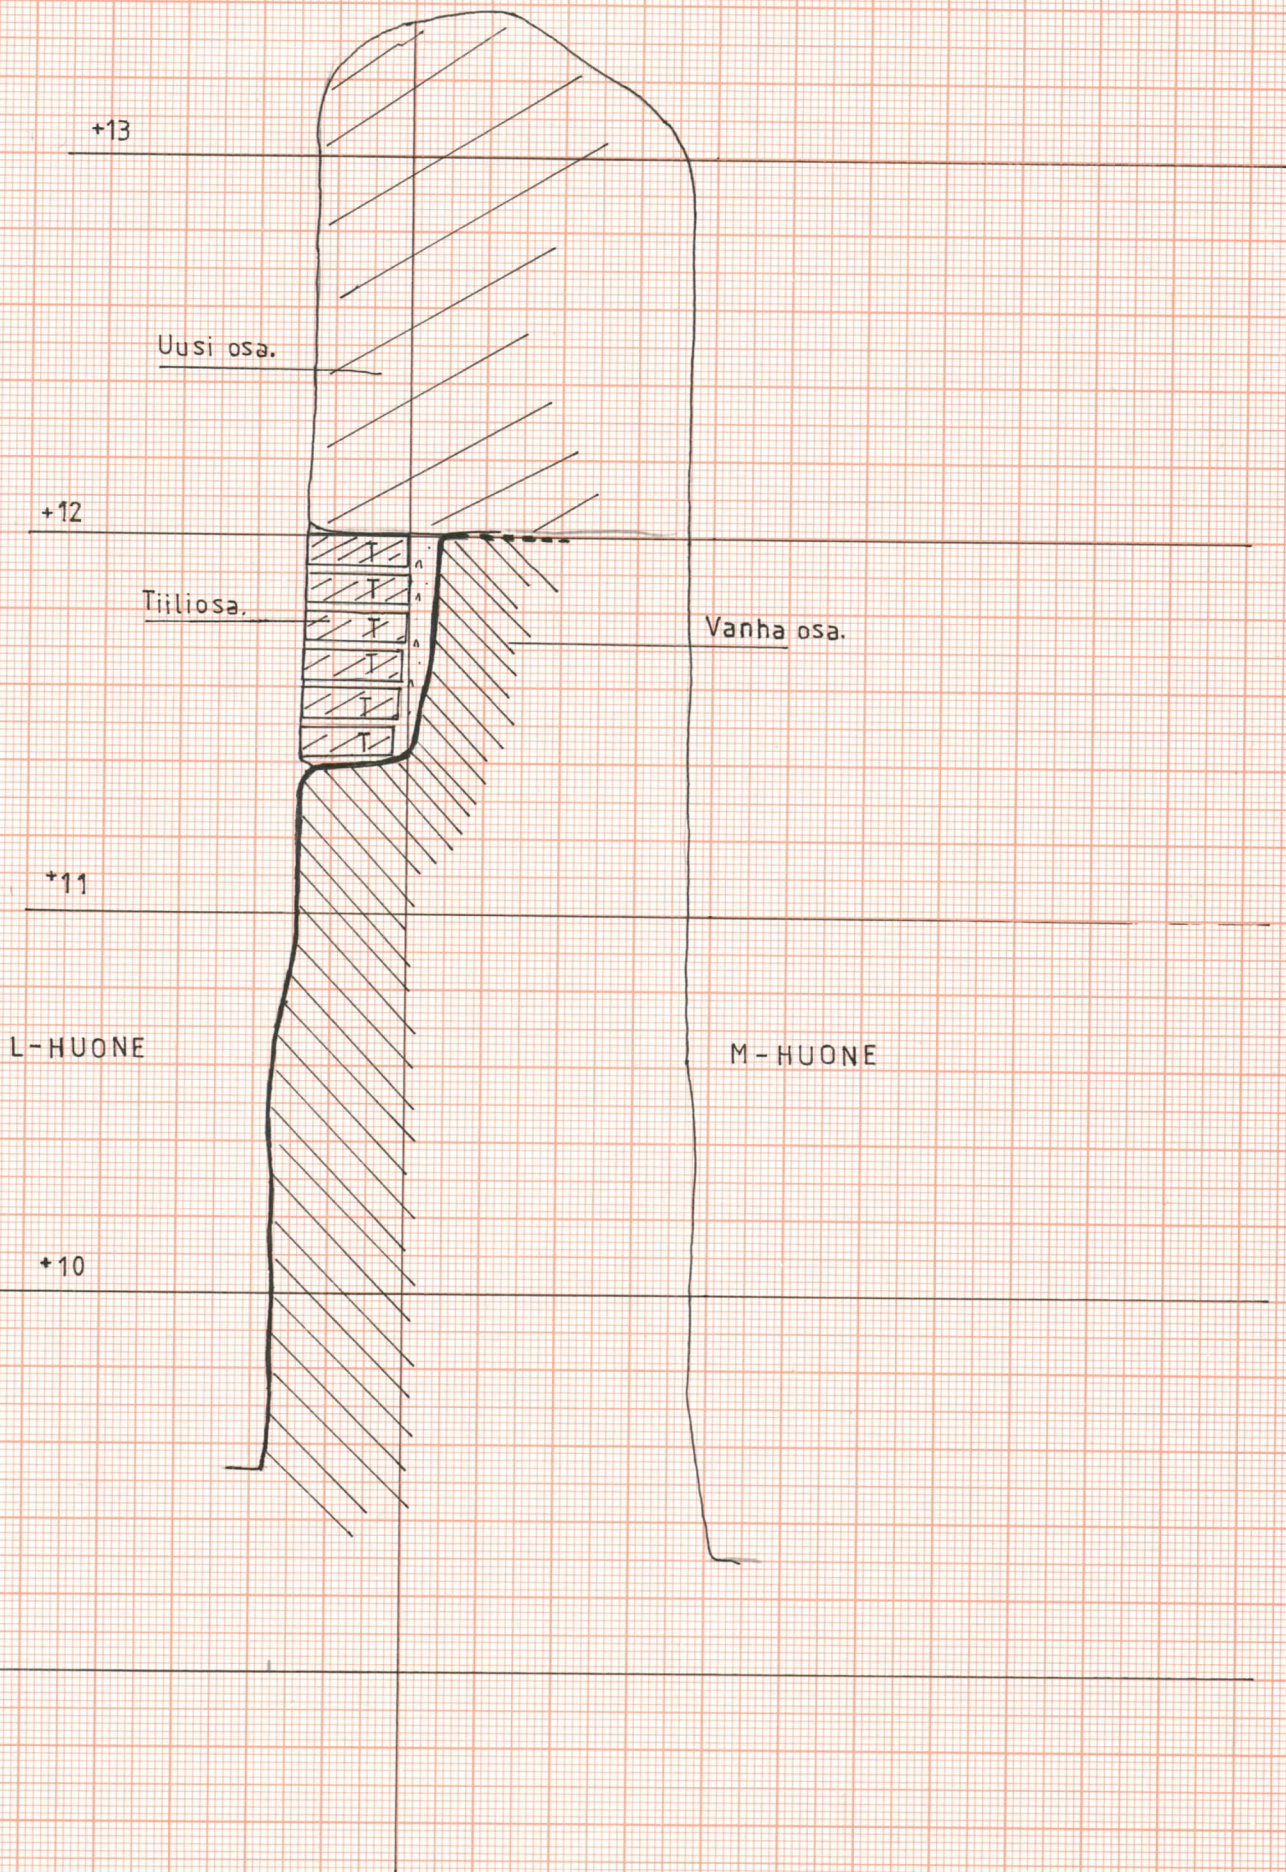
L-HUONE, ETELÄSEINÄ, LEIKKAUS.

L-huoneen eteläseinän rakenteet voidaan jakaa useaan osaan. Seinän vanhimman osan muodostaa seinän kivinen alaosa, joka ulottuu noin korkeudelle +11.30-11.40. Tämän suoran seinän päällä on noin 35 cm levyinen kynnysrakenne, joka liittyy samaan rakennusvaiheeseen kuuluvaan kapeampaan seinäosaan, joka nousee korkeudelle +12.00. Tämä kapean osan korkeus on siis noin 70 cm. Kapean osan päällä on saumarakenne, joka mielestäni merkitsee jonkin rakennusvaiheen yläosaa. Tässä kohdin on kuitenkin mainittava myös sauman päällä oleva ohut tumma hiiltynyt laastikerros, joka voisi olla merkki myös seinän lämmittämisestä talvikauden aikana. Tällöin kyseessä ei olisi varsinainen rakennusvaiheen sauma, vaan vain talvikauden muodostama tauko. Ylempää seinästä ei kuitenkaan havaittu mitään merkkiä sisemmästä kiviseinästä, joten voinee olettaa ensimmäisen vaiheen seinän päättyneen noin korkeudelle +12.00.

Mahdollisessa toisessa vaiheessa olisi ensin muurattu kynnysrakenne umpeen osin tiilillä osin kivillä ja näin saatu yhtenäinen perustus ylemmälle kiviosalle eli seinän yläosalle.

Seinän ensimmäinen rakennusvaihe on jatkunut länsiseinän sisään. On mahdollista, että myös toisen vaiheen täyttärakenne on ulottunut länsiseinään sisään. Tämä merkitsisi sitä, että eteläseinän muutostöihin olisi ryhdytty ennen länsiseinän leventämistä.

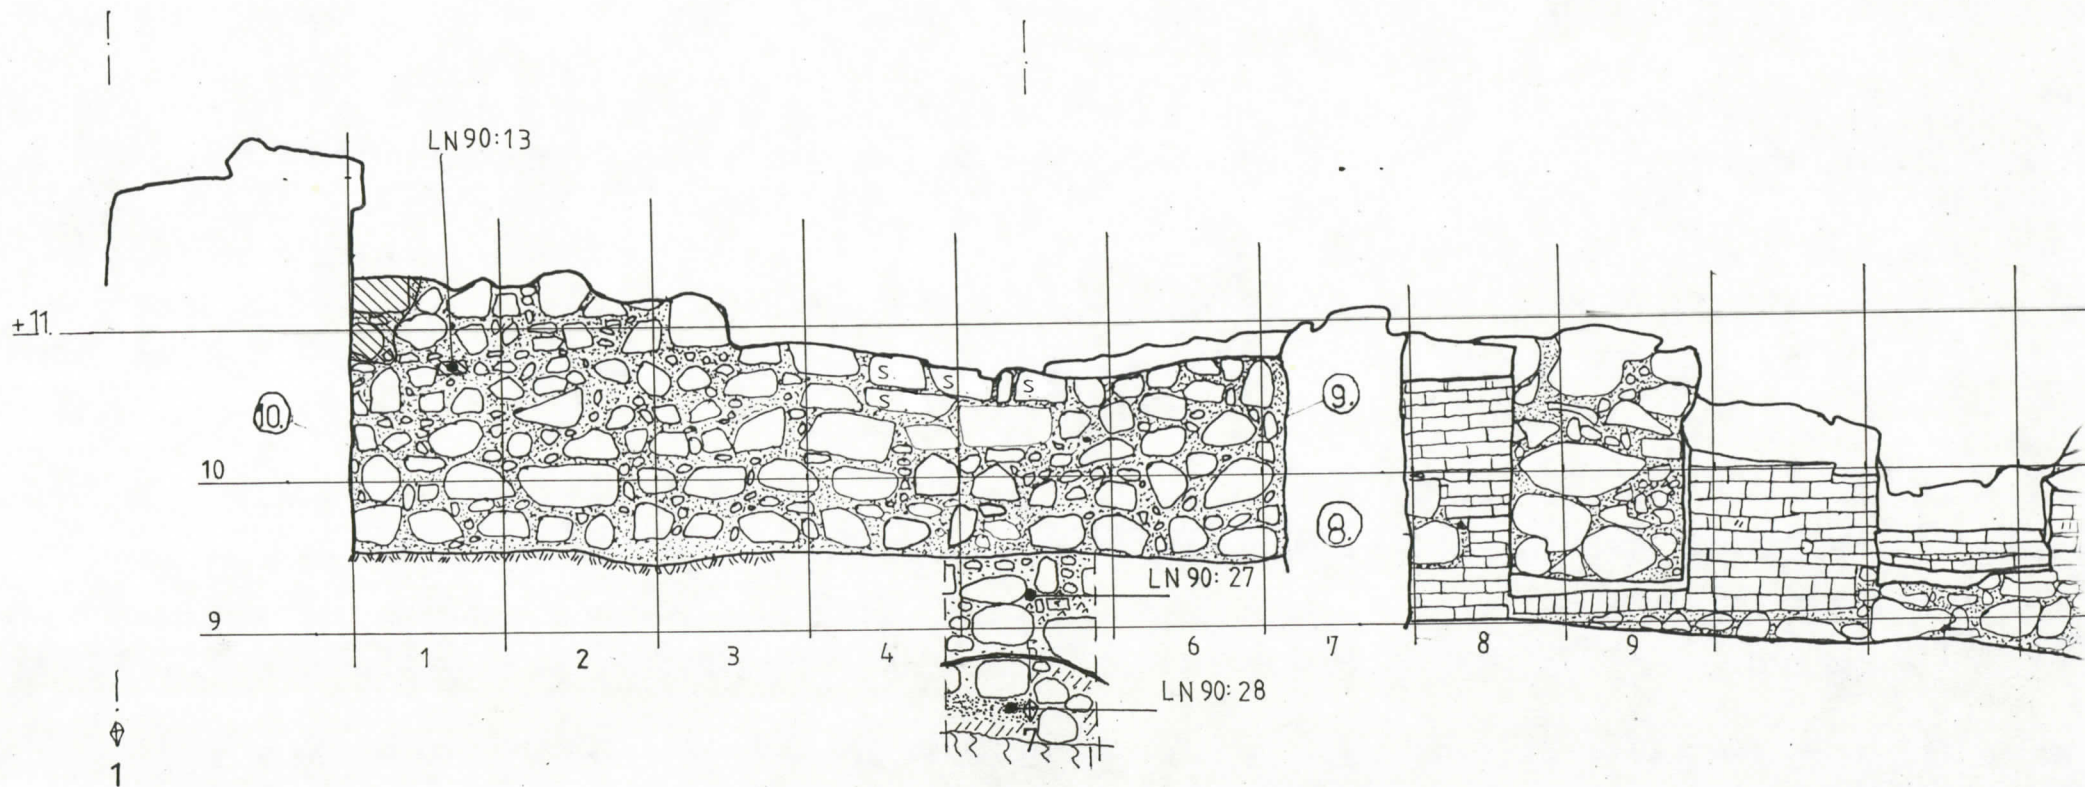
L HUONE LÄNSISEINÄ

Länsiseinä oli melko hyväkuntoinen, sillä seinän sisässä ollut vanhempi laasti oli kiinteää. Seinän luonnonkivet ovat kooltaan vaihtelevia ja osa niistä on selvästi sekundaareja, kuten ruuduissa 10:4-5 olevat suorakaiteen muotoiset kivet (katso kartta s-merkinnät). Myös ruutujen 10:1-3 kivetys on epämääräistä ja saattaa olla jonkin myöhemmän korjauksen tulosta. Sen sijaan seinän alaosassa ruuduissa 9:1-6 olevat pinnaltaan pyöreät kivet saattavat olla alkuperäisiä. Nämä kivet on asetettu melko selviin riveihin. Länsiseinän kivet eivät miltään osin jatku etelä- tai pohjoisseinän sisään, joten nykyinen länsiseinä vaikuttaa näitä muita seiniä nuoremmalta rakenteelta.

Kivien välissä ollut uusi pintalaasti poistettiin pääosasta seinää. Tämän sekundaarilaastin alla oli noin 5-10 cm syvyydelle melko hyväkuntoinen vanhempi laasti.

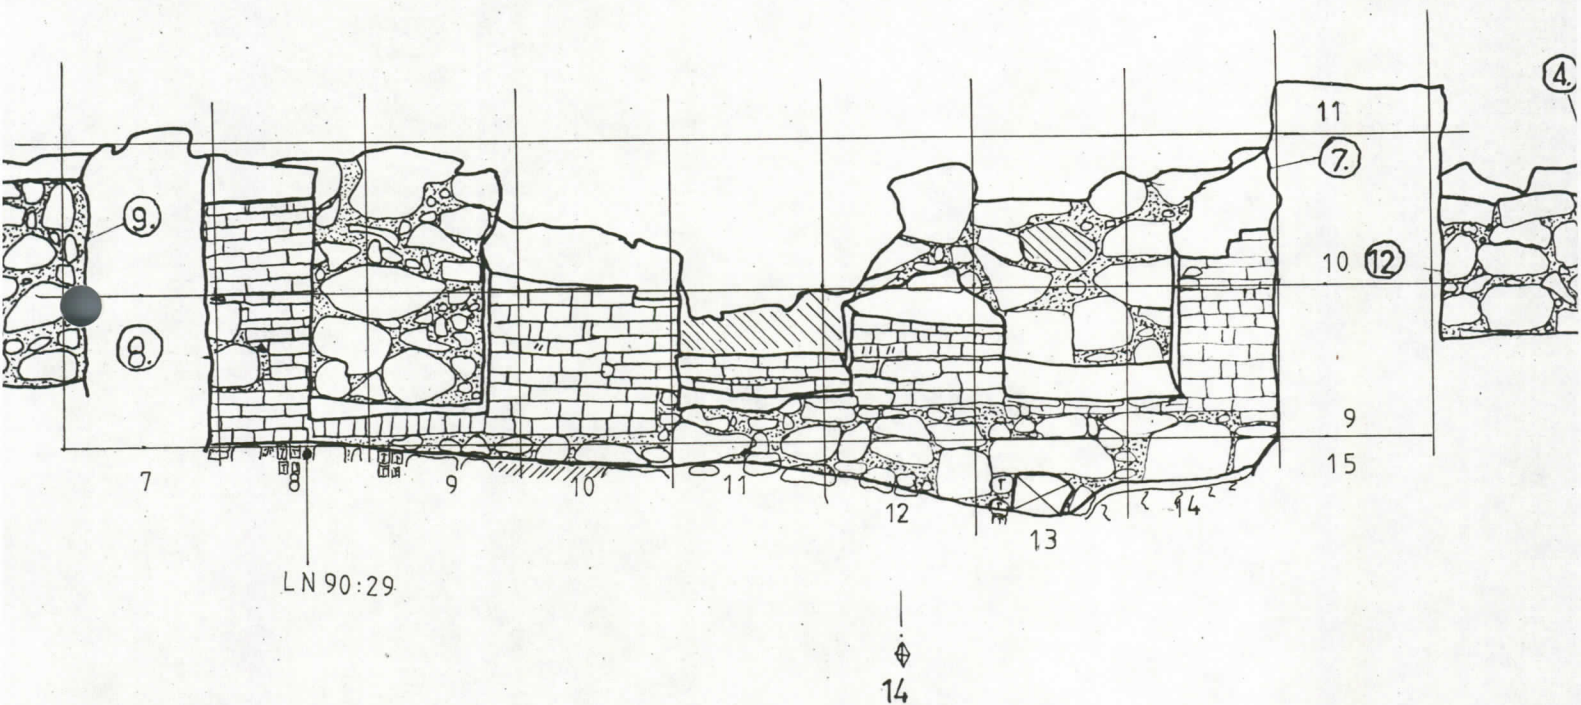
K HUONE LÄNSISEINÄ

Syvätäyttötyö keskittyi komeroiden takaseinään, jotka olivat huonokuntoisia. Varsinkin pohjoisempi komeron takaseinä ruudussa 9-10:13-14 oli huonokuntoinen. Tästä osasta poistettiin suuri osa irtonaisesta laastista ja pienistä sidoskivistä. Vanha laasti oli molemmissa komeroissa noin 20-30 cm:n syvyydellä.

Molempien komeroiden tiiliseinät ovat esille saatujen liitosten perusteella varsinaista kiviseinää nuorempia.

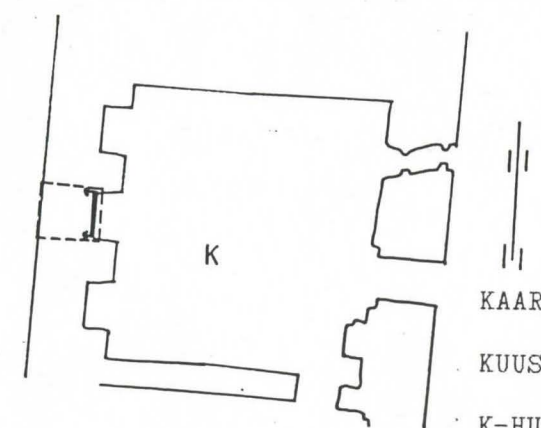
KAARINA.
 KUUSISTON LINNA.
 K-HUONE. LÄNSISEINÄN IKKUNA-AUKKO. TASO- JA PROFIILIKARTTA.

K-huoneessa tehtiin kaivauksia (90 005), joissa paljastui koko länsiosan kattava kivilattia (katso L.Venheen kaivauskertomus). Tässä kivilattiassa oli koururakenteita, jotka laskivat kohti länsiseinän katekivellistä aukkoa. Mahdollisesti aukko ja kivetykset kuuluivat samaan vaiheeseen. Jotain ristiriitaa rakenteessa kuitenkin on, sillä K-huoneen viemäroinnin vuoksi avattu aukko ei

toiminut kunnolla, sillä läntisessä ulkomuurissa on suurikokojen ns. silmäkivi, joka sulkee veden juoksun aukosta muurin ulkopuolelle.

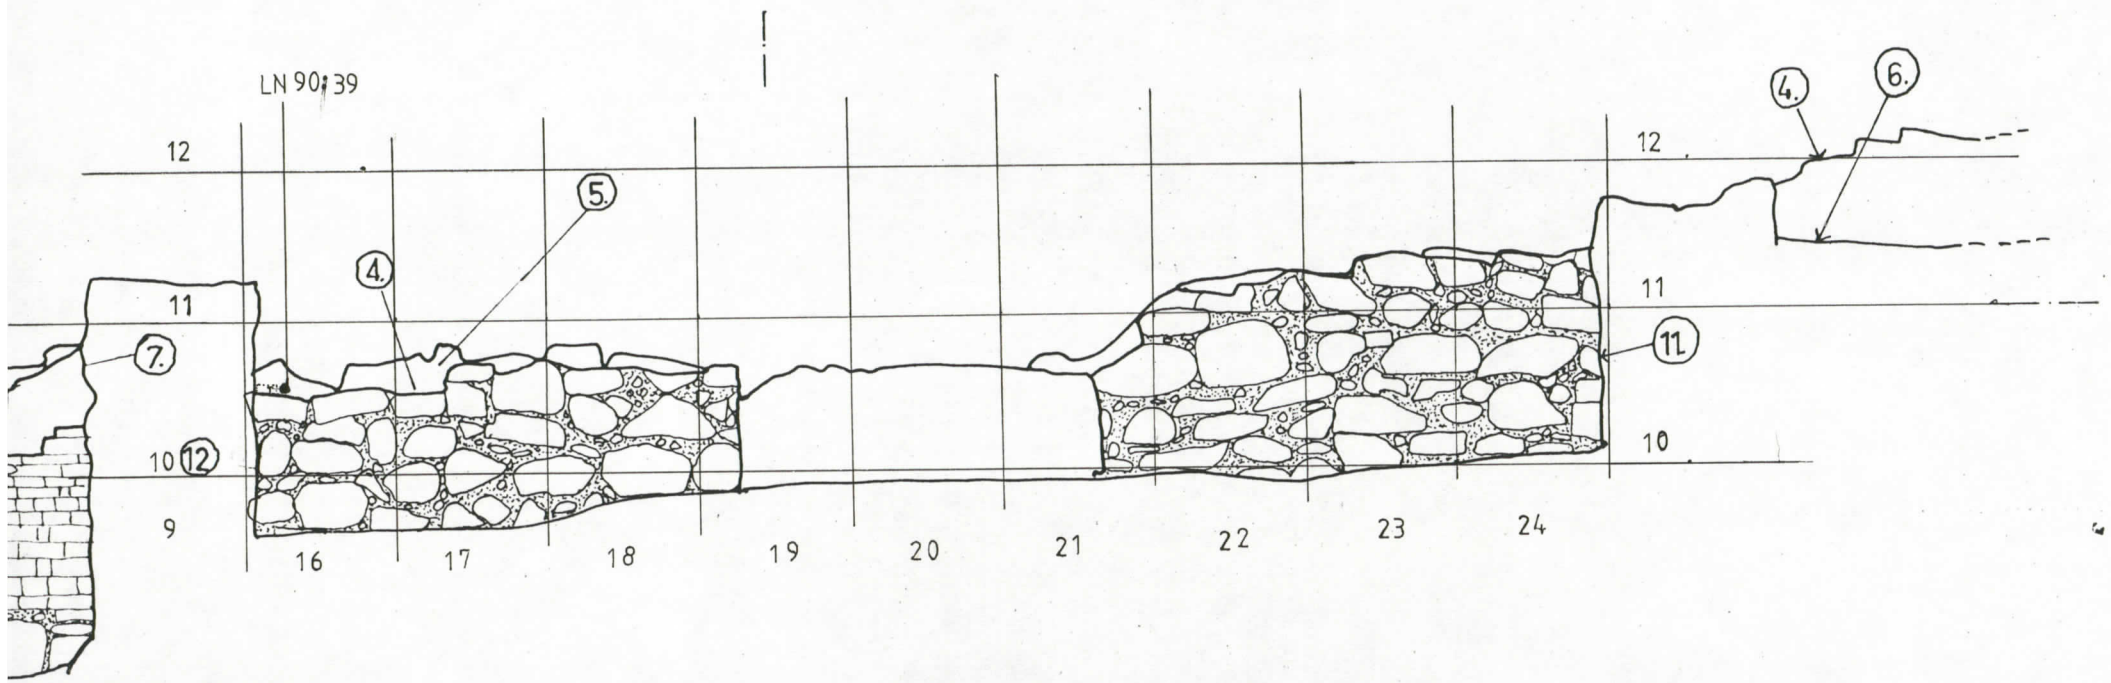
I. HUONE LÄNSISEINÄ

Kolmannen seinäosan muodostavat ruudut 10-11:6-9, jossa seinä oli huonokuntoinen. Osa kivien pinnasta oli lohkeillut ja laasti oli irtonaista. Vanha laasti oli noin 10-20 cm:n syvyydellä. Noin korkeudella +11.00 oli ruutujen 7 ja 8 rajalla jonkinlainen laastisauma laastirakenteessa.

Saumarakenteen alapuolella oli kivissä rapautuneita pintoja ja tummaa laastia (LN 90:35), joka viittasi tulen vaikutukseen. Sauman yläpuolella oleva laasti ja kivipinta oli ilman palon jälkiä ja laasti vaaleaa (LN 90:34).

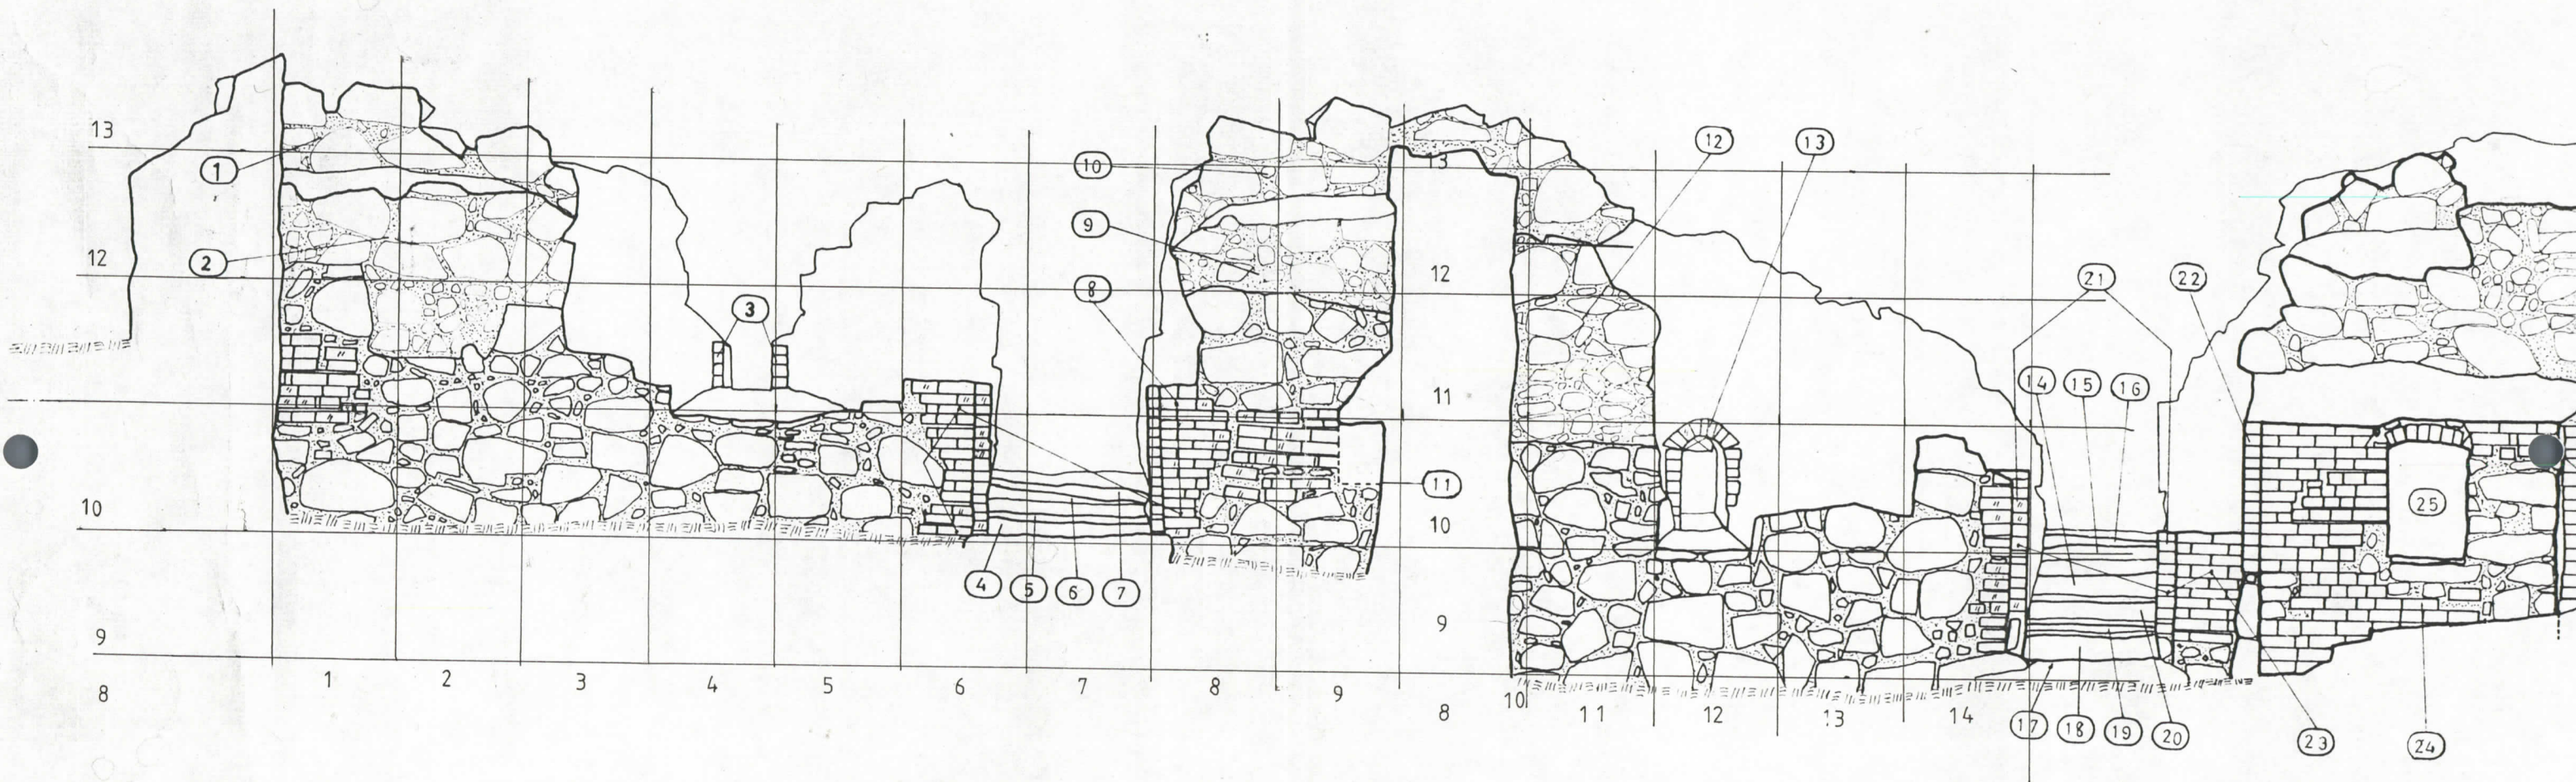
I-HUONE ITÄSEINÄ

I-huoneen oviaukko on rakennettu pääosin tiilistä. Oviaukosta on piirroksat ennen purkutyötä. Purkutyön tavoitteena oli löytää sekundaarin pintarakenteen alta vanhempi ovirakenne. Tämän mukaisesti purettiin seinän pohjoispieli, jossa oli tiilikerroksen takana vanhempi tiilirakenne, jossa tiilet on asetettu juoksutiiliksi seinän suuntaisesti. Tiilet on muurattu kerrokseen - kyseessä ei ole mikään täyttö. Tämän vanhemman tiilirakenteen muodostaman oven leveys jäi vuonan 1990 selvittämättä, koska vuonna 1991 on tarkoitus kaivaa oviaukon pohjassa oleva maa-aines ja tutkia tarkemmin I-huoneen oviaukkoa.

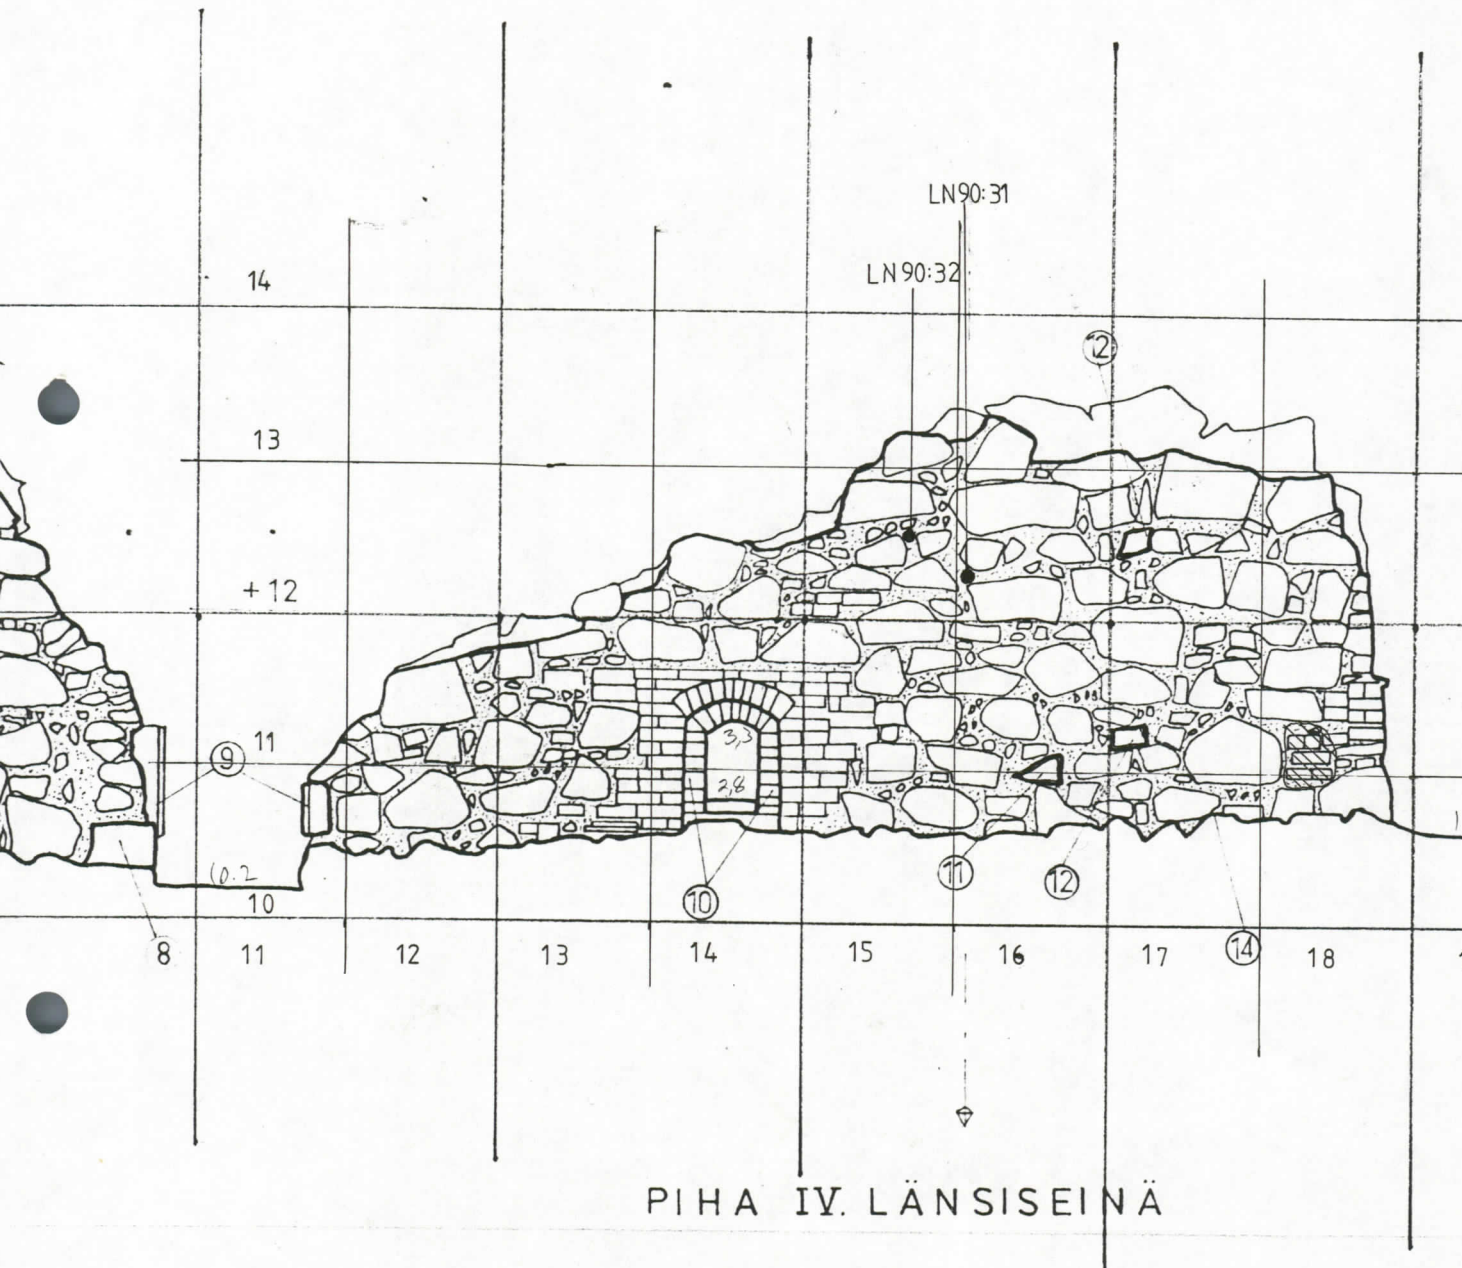
PIHA IV. LÄNSISEINÄ

Seinäosa on pääosin luonnonkiviseinä, jossa on paikoitellen muutamia tiiliä ja tiilinen ikkuna-aukko ruudussa 10-11:14. Lisäksi K-huoneen oviaukon pohjoispielessä on yksi kalkkikivi (D). Seinän luonnonkivet ovat kooltaan

vaihtelevia ja vain osittain riveihin asetettuja. Osassa seinärakennetta on pinnassa nähtävissä sidetiilien päitä. Lisäksi seinässä on kaksi päällekkäistä kapeaa sidoskiveä, jotka ovat ruuduissa 11-12:17. Näihin sidoskiviin ei näytä liittyvän mikään muurattu rakenne.

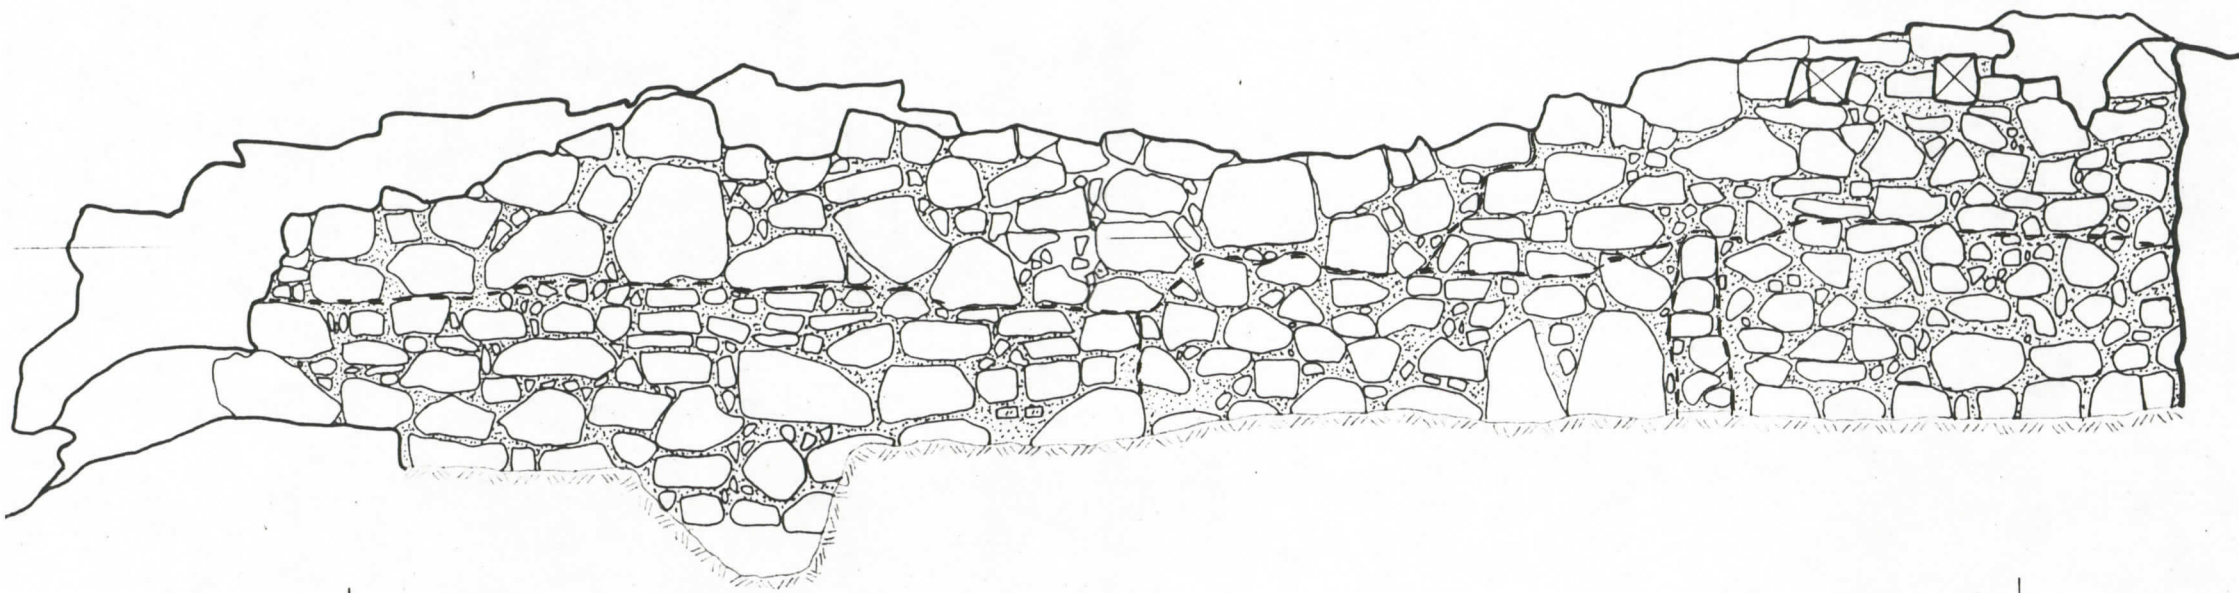
PIHA IV ITÄSEINÄ

Ruuduissa 10-11:10 on mahdollisesti sekundaari pystysuora kivistä, joka erottuu muusta seinästä. Tässä kivistä on kaikkiaan kuusi kiveä

päällekkäin. Tämän mahdollisen saumakohdan pohjoispuolella seinä poikkeaa muusta seinästä. Ensinnäkin seinässä on runsaasti paikkauslaastia (betonia) ja osa kivistä on myöhempää korjausta. Seinän kivet ovat muodoltaan pyöreitä luonnonkiviä, joiden pintaa ei ole työstetty ja rivitys on erittäin epämääräistä.

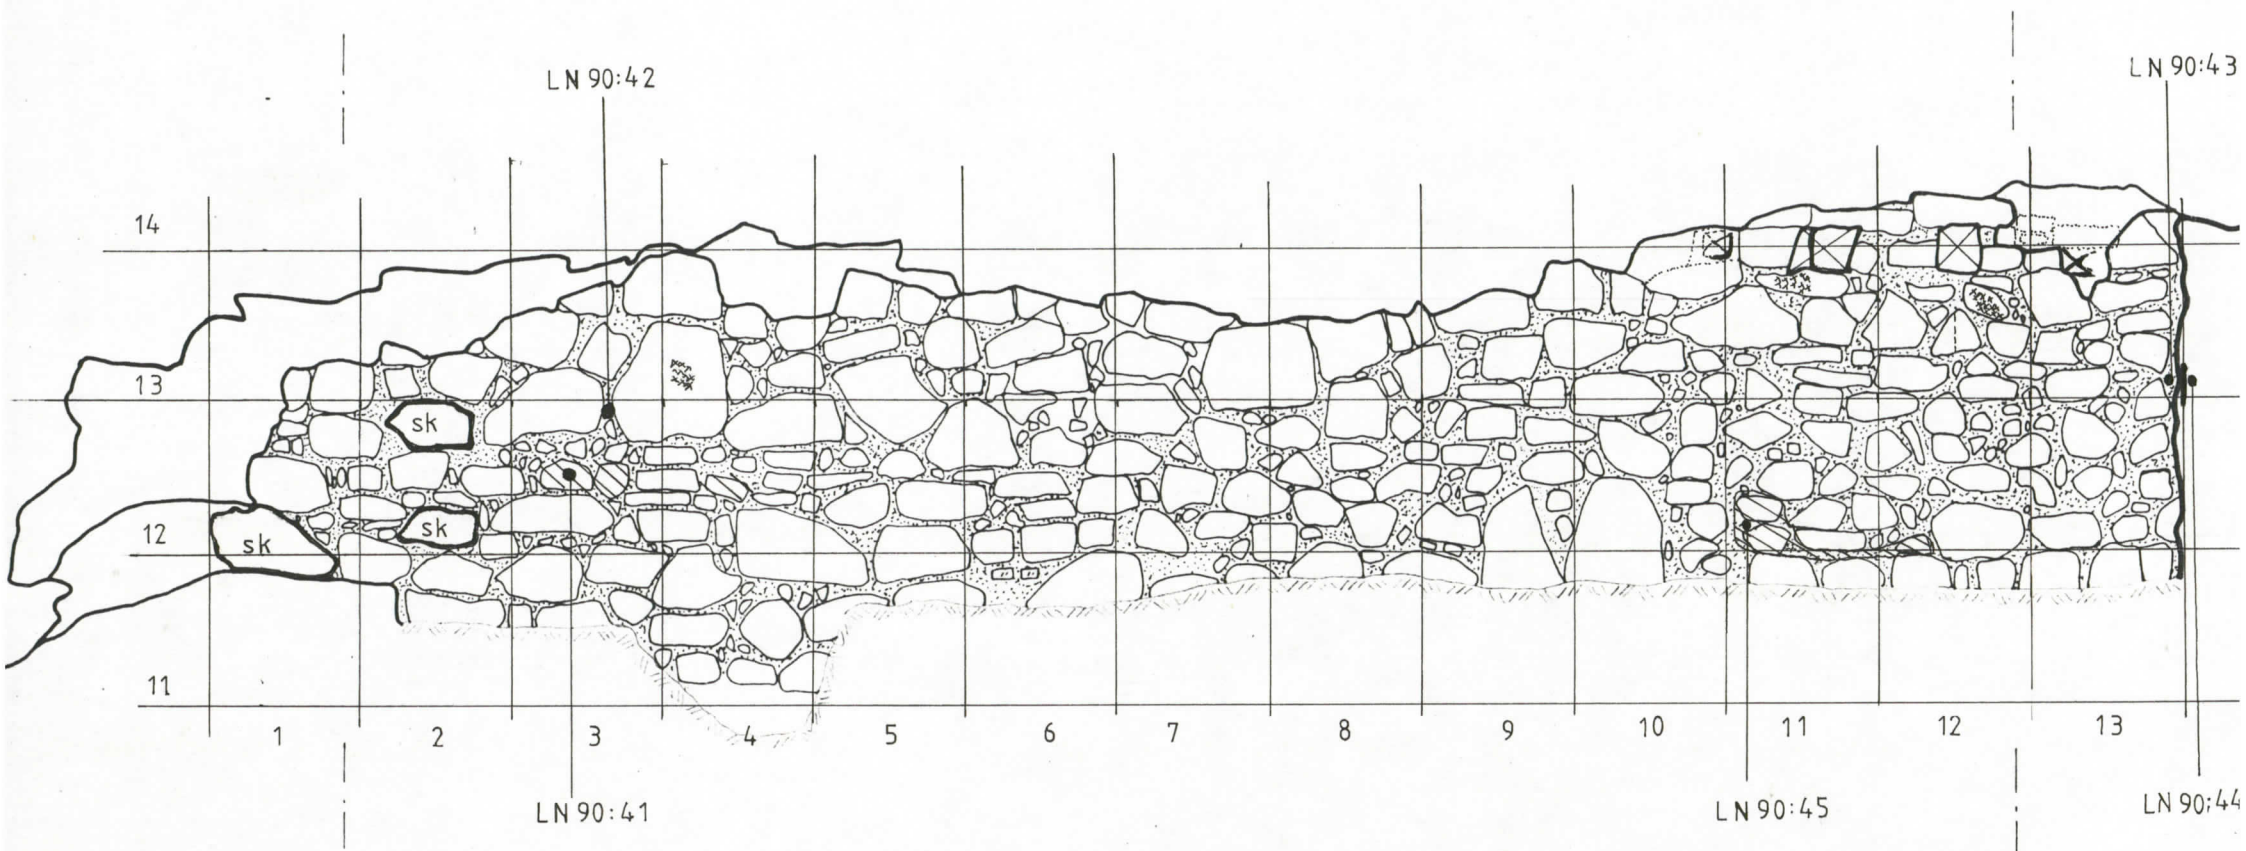
PIHA IV ITÄSEINÄ

Ruudusta 12:3 poistettiin muutama pienempi kivi, joiden takana oli rapautunut laastikerros, jossa oli laastin joukossa pieniä kiviä ja tiilien paloja. Laasti oli kivien välissä noin 7-10 cm syvyydellä, ja laastin joukossa oli kiilaukseen käytetty tiiliä ja kiilakiviä. Laasti oli vaaleaa (LN 90:41), joskin rapautuminen on saattanut muuttaa laastin ulkonäköä. Purettu alue ulottui myös ruutuun 13:3, jossa suurten luonnonkivien välissä oli vaalea laasti (LN 90:42). Mitään selvää laastisaumaa ei voitu havaita mahdollisten eri seinäosien väliällä ruudussa 12:3.

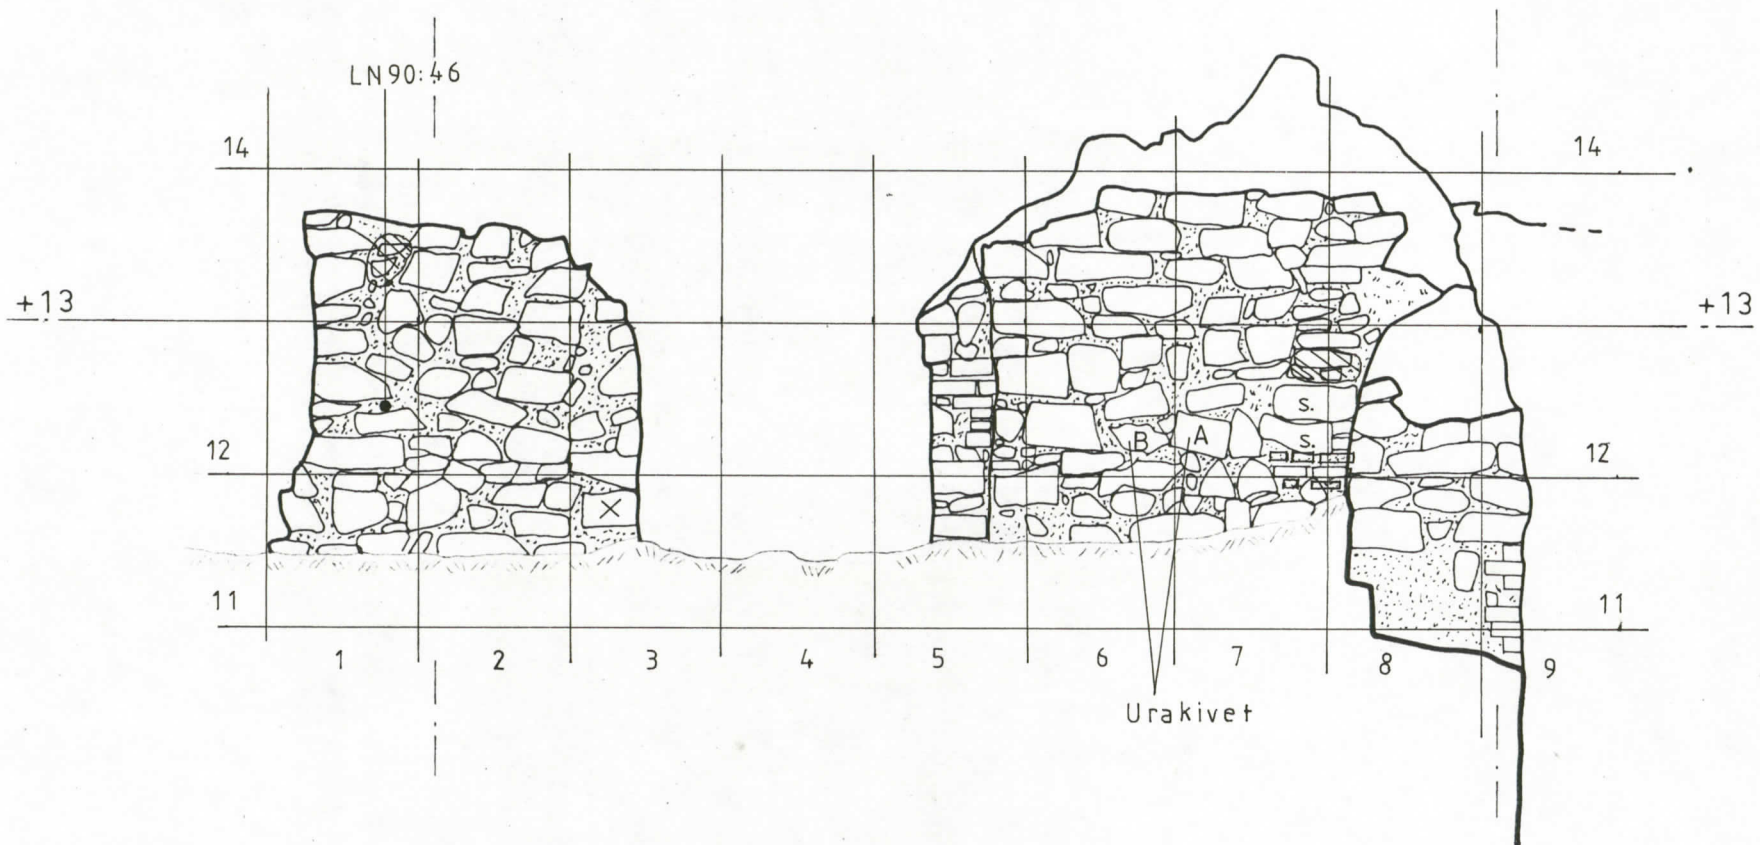
PIHA IV ITÄSEINÄ

Ruudusta 13:1 tuli pintakivien takaa esiin tiilirakenteiden jäännöksiä noin 15-20 cm syvyydeltä. Sama tiilirakenne ilmeisesti jatkui myös ruutuun 13:2, jossa oli pintalaastin takana noin 15-20 cm syvyydellä tiiliä.

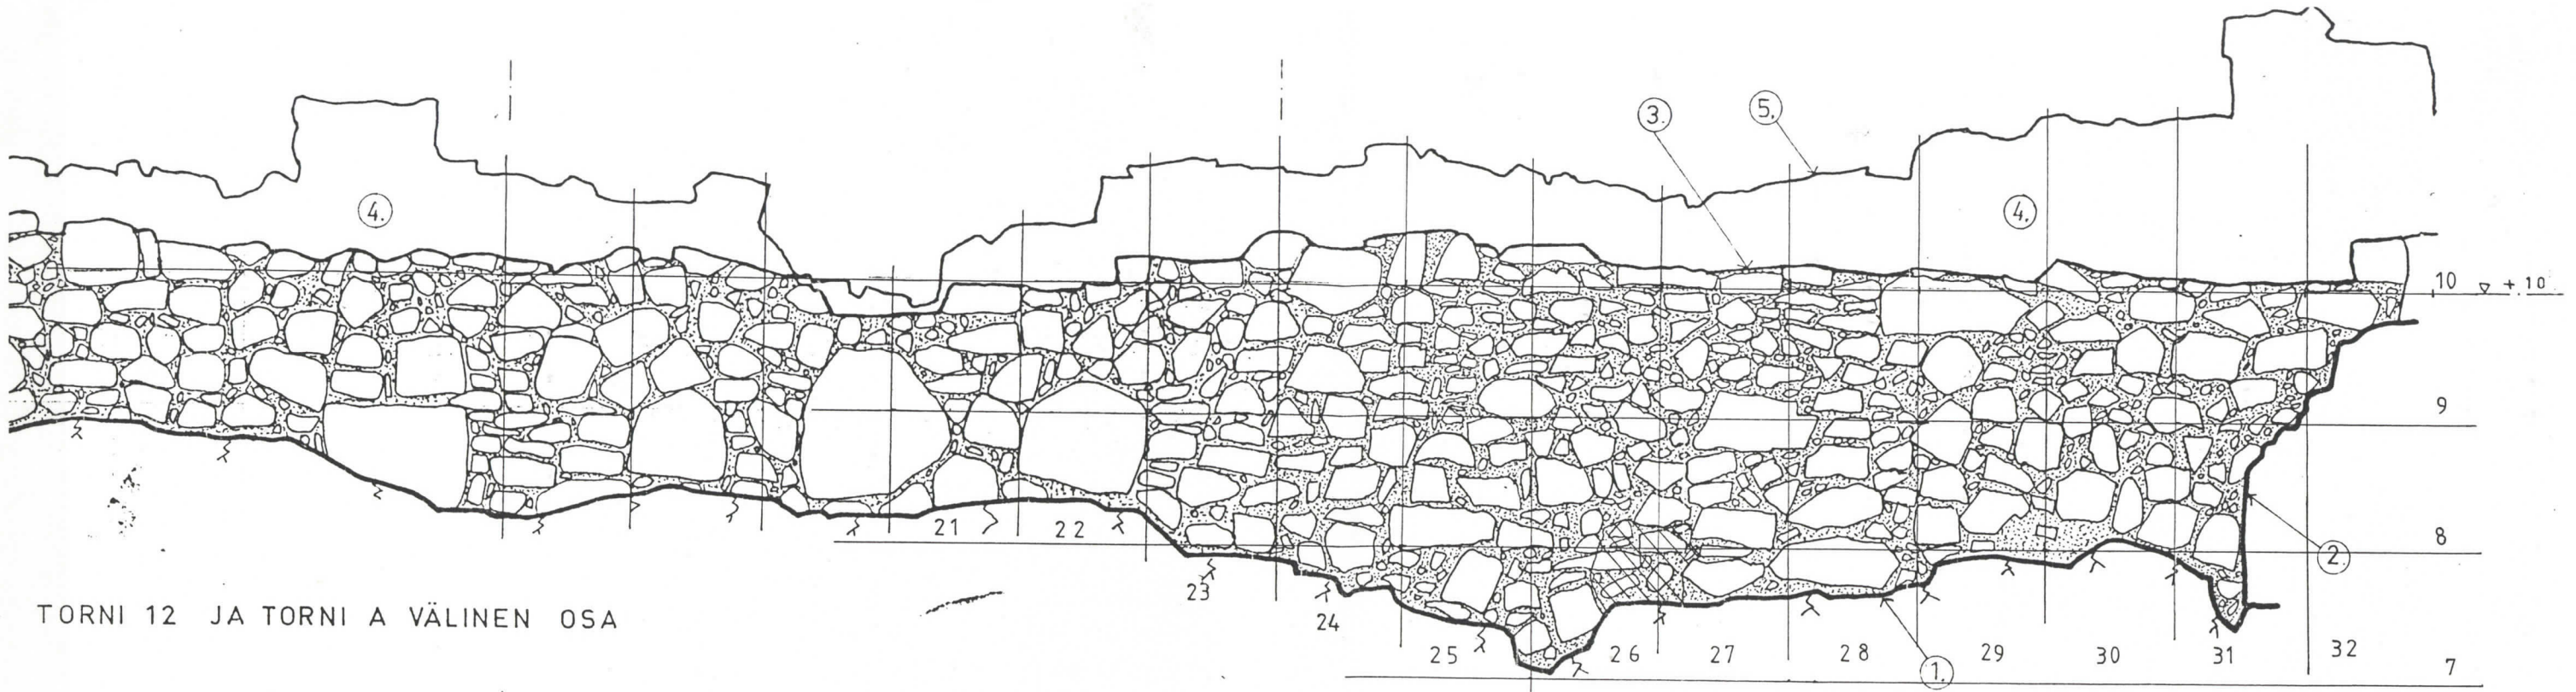
TORNI 12 JA TORNI A VÄLINEN OSA

Seinän kolmannessa osassa ruuduissa 8-11:6-11 poistettiin pintalaasti kauttaaltaan. Vanhempi laasti oli noin 10-15 cm:n syvyydessä ja liittyi lähes kaikkiin pintakiviin. Korjaustyön yhteydessä poistettiin pintakivi ensin ruudusta 9:10, jolloin kiven takaa paljastui lähes pyöreä kolo, jossa on sisäpuolella slammauspinta (LN 90:47), joka on tehty pyöreätä puuta vasten. Aukon suuosan koko on 25 x 20 cm ja syvyys on kaikkiaan 120 cm. Takaosan laasti on samaa rakennetta kuin muukin aukko, joten se ei ole koskaan johtanut seinän läpi. Aukon etuosassa on slammauspinnasta erottuva laasti (LN 90:48), jolla aukko on muurattu umpeen.
