KUUSISTON LINNA

Muuritutkimus vuonna 1990
Muuritutkimusraportti
Kari Uotila

KUUSISTON LINNANRAUNNIOT.

MUURITUTKIMUS VUONNA 1990.

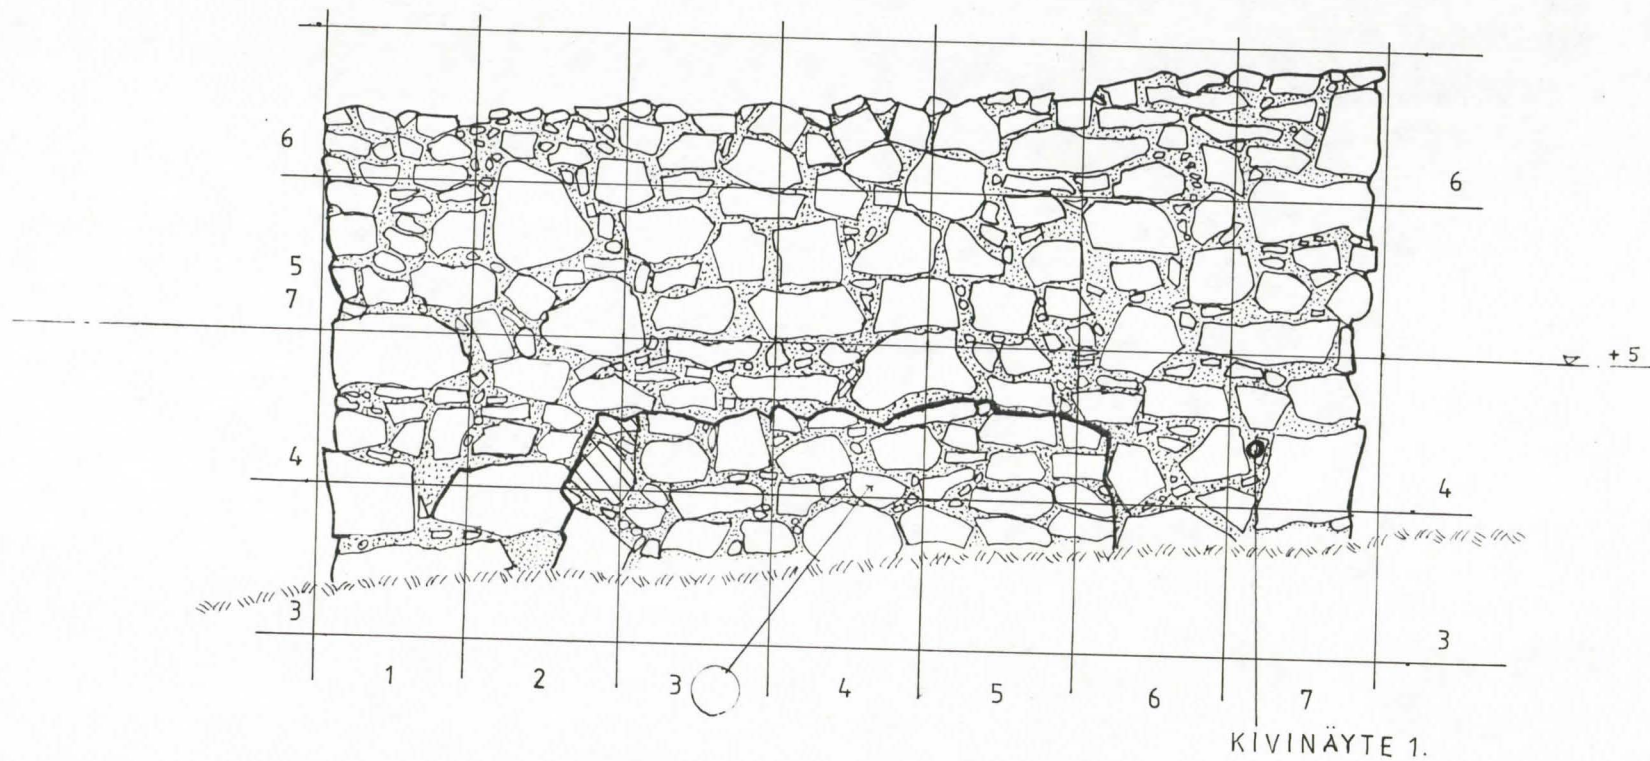
TORNI 12 LÄNTINEN ULKOSEINÄ.

Tornin länsiseinä on suurelta osin korjaustyön tulosta. Kivet ovat muodoltaan epämääräisiä suunnikkaita, jollaisia ei tavata keskiaikaisista seinäosista. Kivet on asetettu osittain rivettäin. Seinän alaosassa on ruuduissa 4-5:2-6 ulospäin työntyvä lisäosa, joka on osittain sortunut. Myös tämä rakenne saattaa olla korjaustyön tulosta.

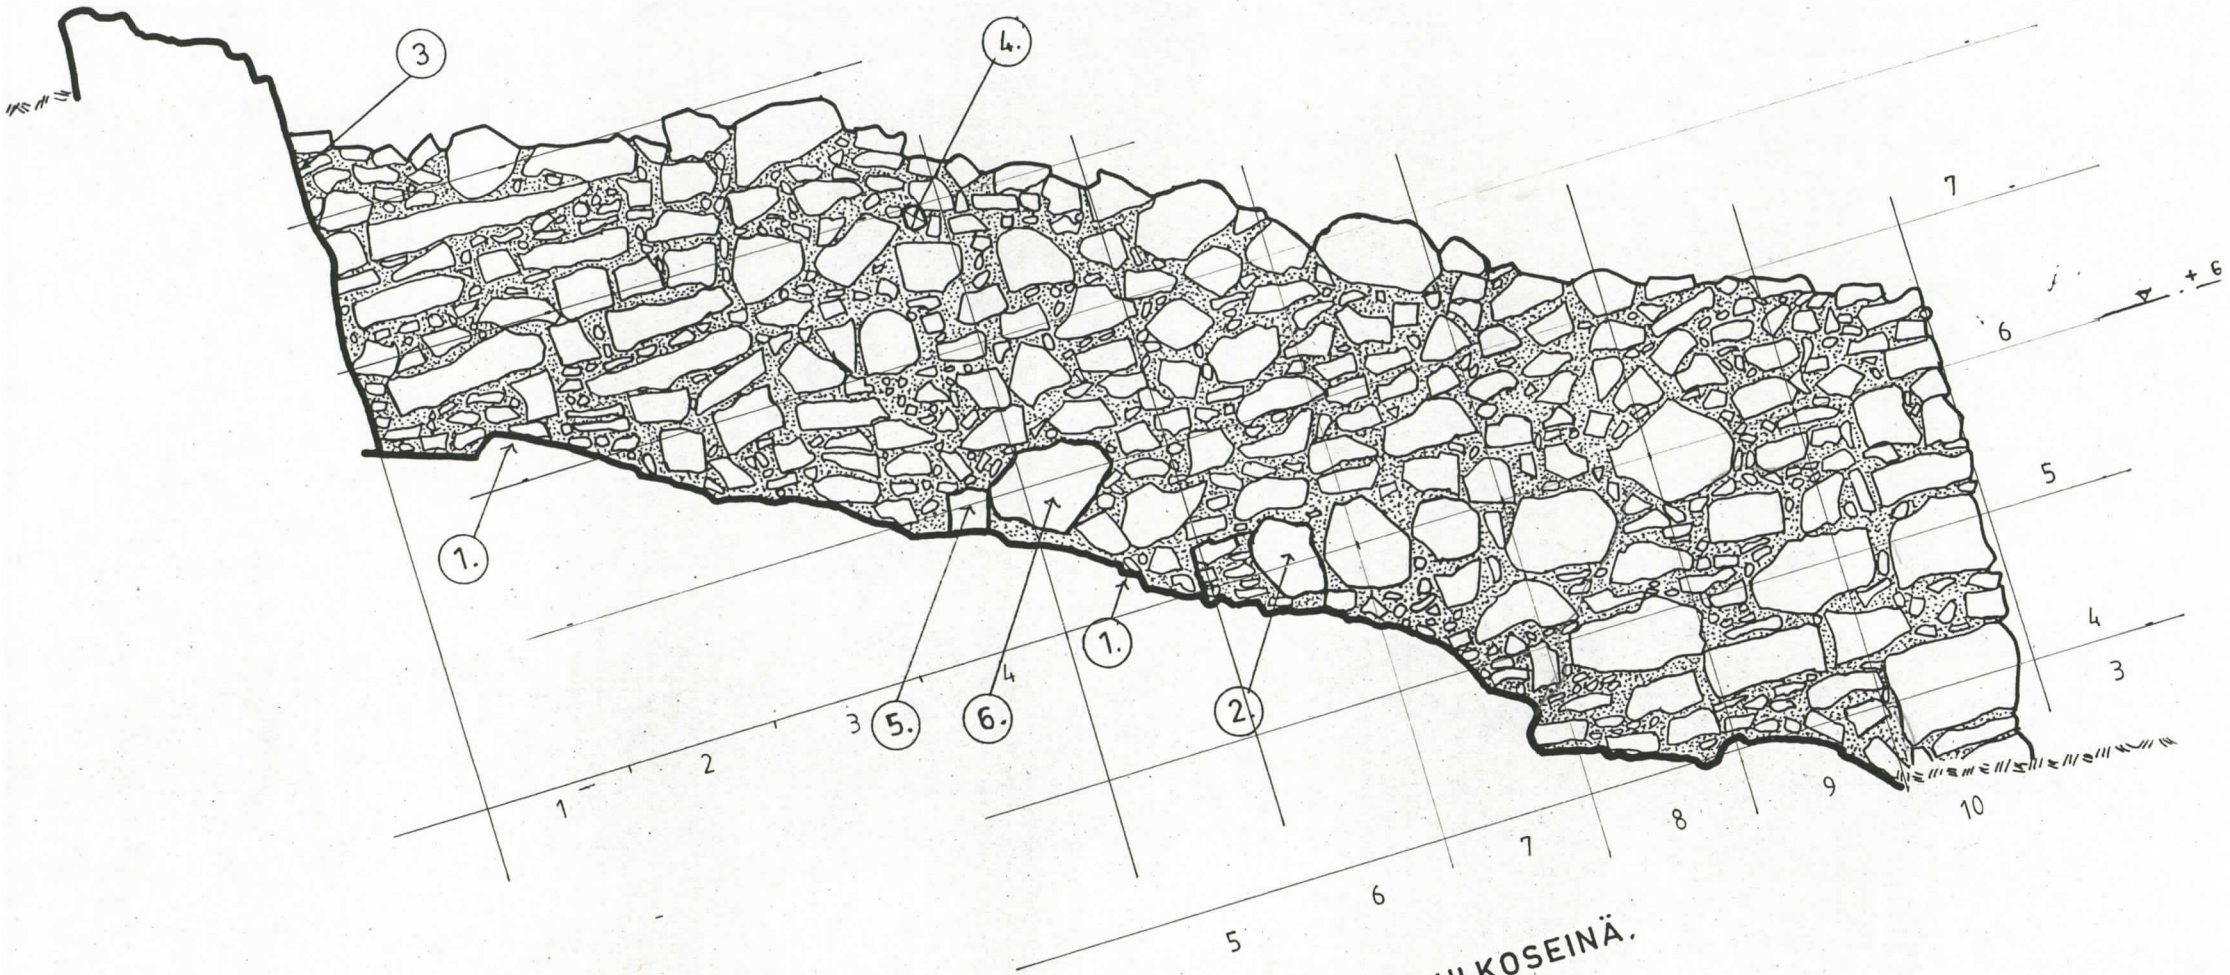
TORNI 12 POHJOINEN ULKOSEINÄ.

Vuonna 1990 korjaustyöt päätettiin tornin pohjoisseinään, josta korjattiin osia ruuduista 5-6:8-10. Seinärakenne oli huonokuntoinen ja laasti oli noin 10 cm:n syvyydessä. Nokipitoista laastia ei havaittu korjatuista osista.
