KUUSISTON LINNA

Muuritutkimus vuonna 1998
Muuritutkimusraportti
Kari Uotila

KUUSISTON LINNAN MUURITUTKIMUKSET VUONNA 1998

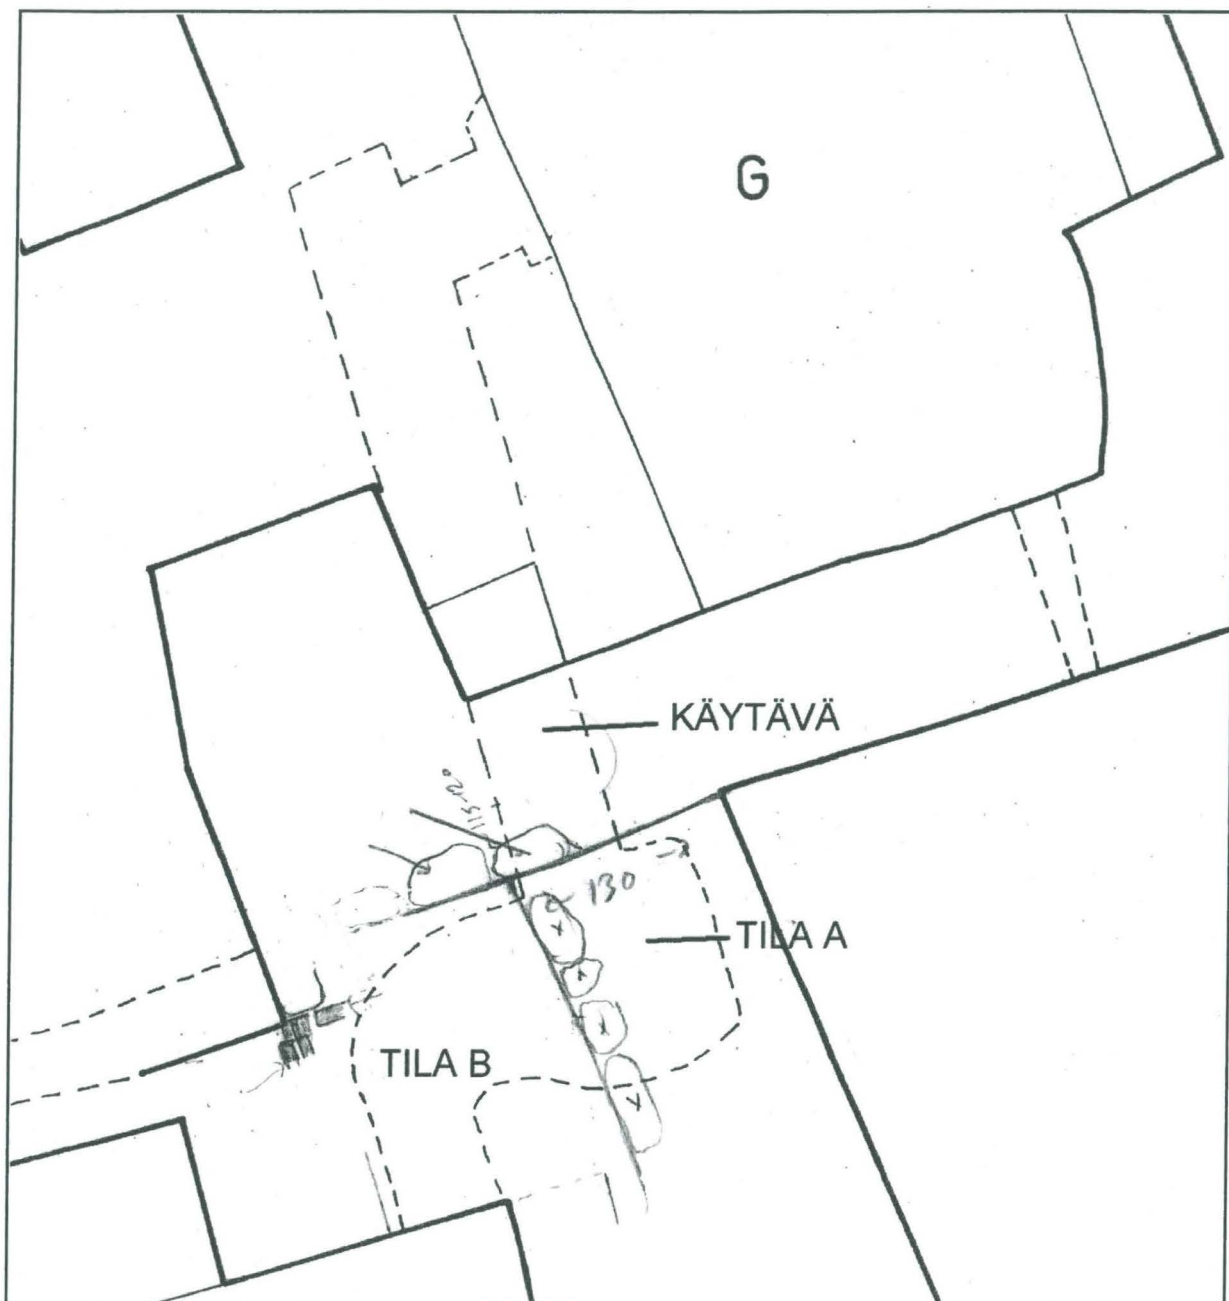
G-tornin eteläseinä erottuu selvästi itäsiiven ympärismuurista ja muista rakenteista. G-tornin eteläseinän ylimmät kivet ovat noin korkeudella +14.40, ja sen alapuolella on näkyvissä selvästi yksi kivikerta ja toisen yläosa korkeudella +13.90. Kivirivissä on selvästi esillä kaksi suurta luonnonkiveä, mutta rakenne ei ulotu aivan tornin länsiseinään saakka vaan katkeaa noin 30-40 cm ennen länsimuurin pintaa. Niinpä muurin päältä selvästi nähtävissä oleva sauma ei ulotu yhtä selvänä länsiseinään, joskin sielläkin on merkkejä kahdesta rakennusvaiheesta. Eteläseinän muurauksesta ei voi kovin paljoa sanoa muutaman kiven perusteella, mutta havaitut kivet on asetettu kerroksiin ja kiilattu. Selvästi kivien ulkopinta - kohti etelää - on pahoin rapautunut ja voisi liittyä johonkin tulipaloon, kuten vanhimman itäsiiven ympärismuurinkin pinta. Samaa rapautumista ei ole enää havaittavissa itäsiiven ympärismuurin pintaa alemmissa kivissä. G-tornin eteläseinän paksuus on ollut noin 100-110 cm (ja alempana G-tornin kammion kohdalla noin 120 cm), joten tornin seinien paksuus ei ole kovin suuri. G-tornin eteläseinää vasten on selvästi puskusaumaan rakennettu itäsiiven vanhin ympärismuuri, jonka ylimmät kivet ulottuvat noin korkeudelle 13.80-13.90. Vanhimman itäsiiven ympärismuurin paksuus G-tornia vasten olevassa liitoskohdassa on noin 130 cm.

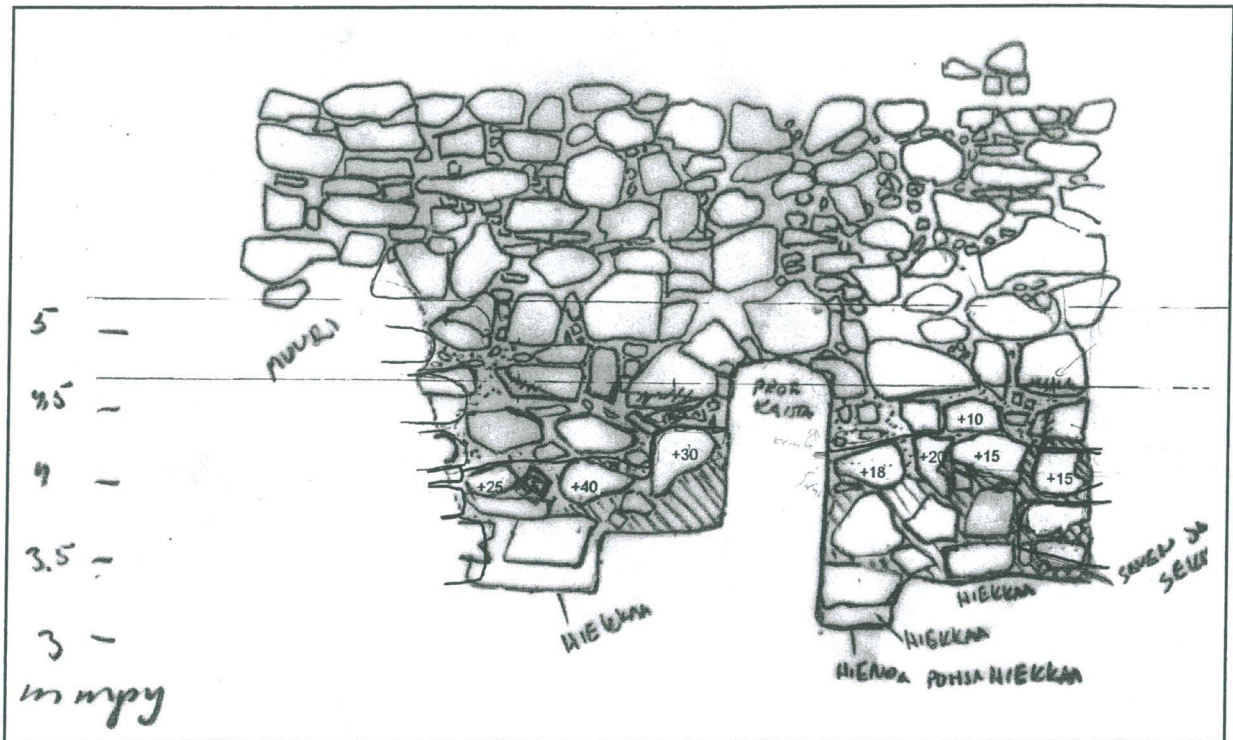
C-tornin pohjoisseinä on rakennettu luonnonkivistä kerroksistain ja kiilakivitetty säännöllisesti. Seinän yläosa oli jo dokumentoitu ja korjattu aikaisempina vuosina ja vuoden 1998 kaivauksissa paljastui seinän alaosa. Seinä on perustettu muuta seinää leveämmän perustusosan päälle, jonka ylin korkeus seinän itäosassa on noin 4.10-4.20 ja länsiosassa noin 4.50. Perustusosassa kivien välissä ja osin päällä on savea laastin sijaan ja kivet ulottuvat itäosassa noin 30-40 cm ulospäin seinälinjasta ja länsiosassa noin 10-18 cm. Perustusosan pohja on havaitulta osiltaan noin korkeudella 3.50, jonka alla on ensin likaista hiekkaa ja sitten puhdas hiekka noin korkeudella 3.20.

Lännessä muurirakenne ulottuu selvästi yhdysmuurin seinän taakse ja on selvästi rakennettu ennen II esilinnan länsimuuria (yhdysmuuria). Muuriliitos muurirakenteen 22-24 suuntaan on osittain peittynyt maakerrosten ja rakenteen 22-24 peittoon, mutta maan poiston jälkeen voi havaita, että C-tornin pohjoisseinän kivet jatkuvat suorana liitoksen läpi niin, että C-tornin seinä on rakennettu ennen nyt näkyvää muurirakennetta 22-24. Muurirakenteen 22-24 rikkonainen muoto saattaa kuitenkin viitata siihen, että sitä on rakentamisen jälkeen muokattu.

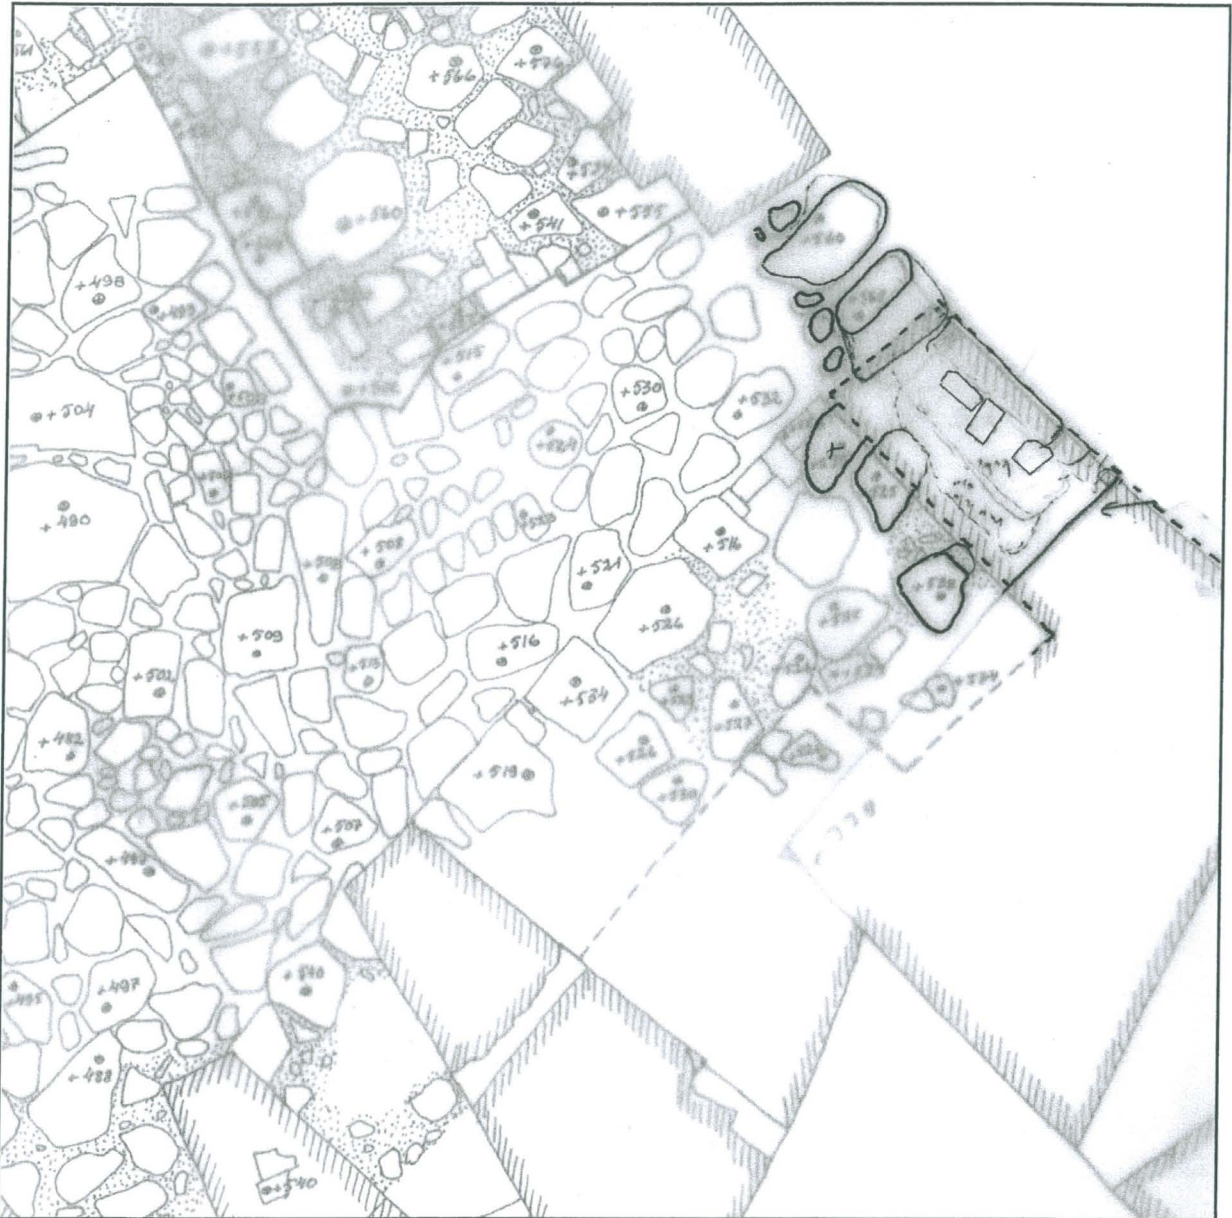
Säilynyt tiilinen sisäosa ulottuu noin 30 cm:n päähän mahdollisen oviaukon reunasta, joten mitään selvää ovipieleen liittyvää rakennetta ei voitu enää havaita. Mahdollisen porttiaukon pohjalla on kaksi suurikokoista kiveä noin korkeudella 5.20 ja noin 5.40. Pohjoisempana oleva kivi on selvästi vinottain. Porttiaukon pohjoispielestä saatiin korjaustöiden kuluessa mahdollinen tiilipielen havainto nykyisen rakenteen alta, joskin tiilet olivat pahoin tuhoutuneet. Kyseessä oli muutama selvä juoksutiili, jotka oli asetettu mahdollista pieltä vasten. Niinpä voidaan pitää mahdollisena, että linnan porttiaukko olisi sijainnut paikalla. Sen pohjan korkeus olisi ollut noin 5.20-5.50 ja leveys maksimissaan noin 150 cm - todennäköisemmin noin 130 cm. Vertailun vuoksi voidaan todeta, että B-tornin porttiaukko ulospäin on ollut leveydeltään noin 200 cm.

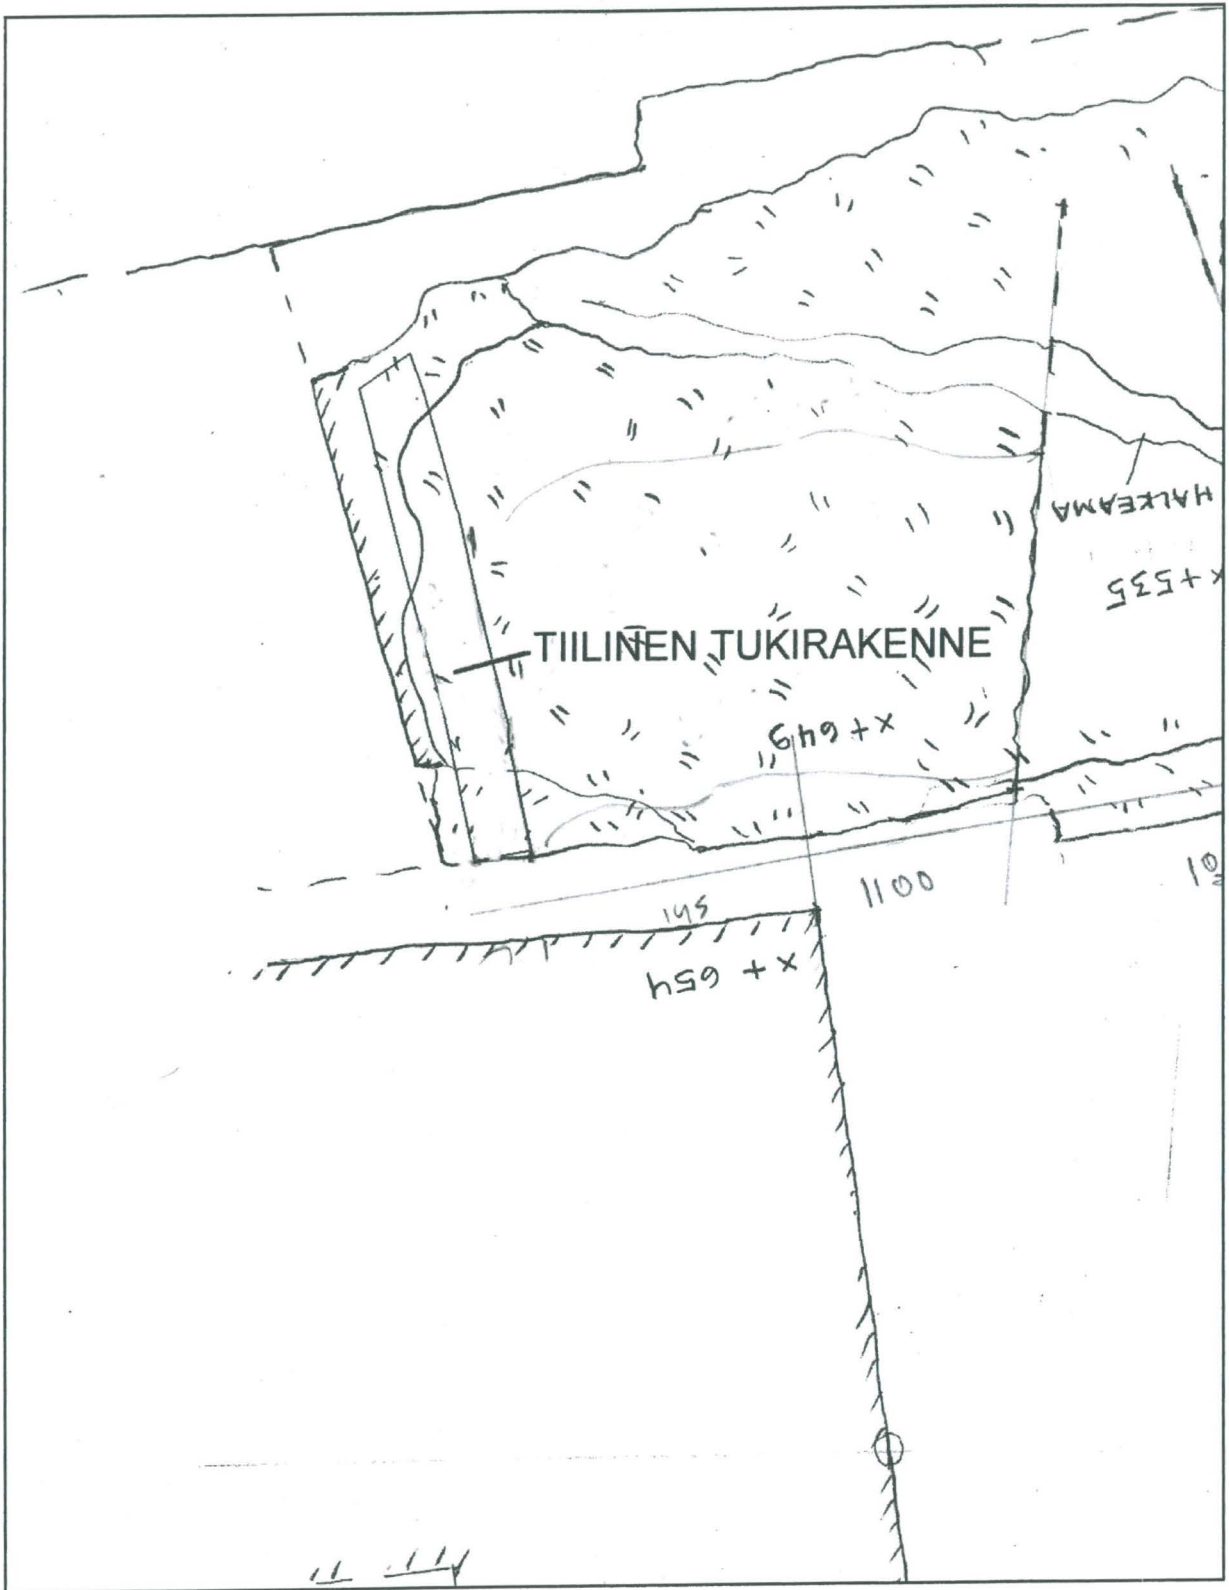
A-tornin eteläosan korjauksissa tuli esiin aivan säilyneen muuriosan eteläosasta läpi muurin kulkeva tiilivyöhyke, jossa oli side- ja juoksutiilistä rakennettu tiiliosa, jossa oli alkujaan kaksi tiiltä rinnakkain. Nyt osa tiilistä oli jo rapautunut. Rakenne oli lähes suorassa kulmassa muurirakenteeseen nähden ja sen pohjaan ei liittynyt mitään tasoa, joten voi olettaa, että kyseessä oli muuallakin tornissa esillä ollut tiilinen muurin läpikulkeva tukirakenne - ei esimerkiksi ikkuna/ampuma-aukon pieli.
