KUUSISTON LINNA

Muuritutkimus vuonna 1999  
Muuritutkimusraportti  
Kari Uotila

## KUUSISTON LINNAN MUURITUTKIMUKSET VUONNA 1999

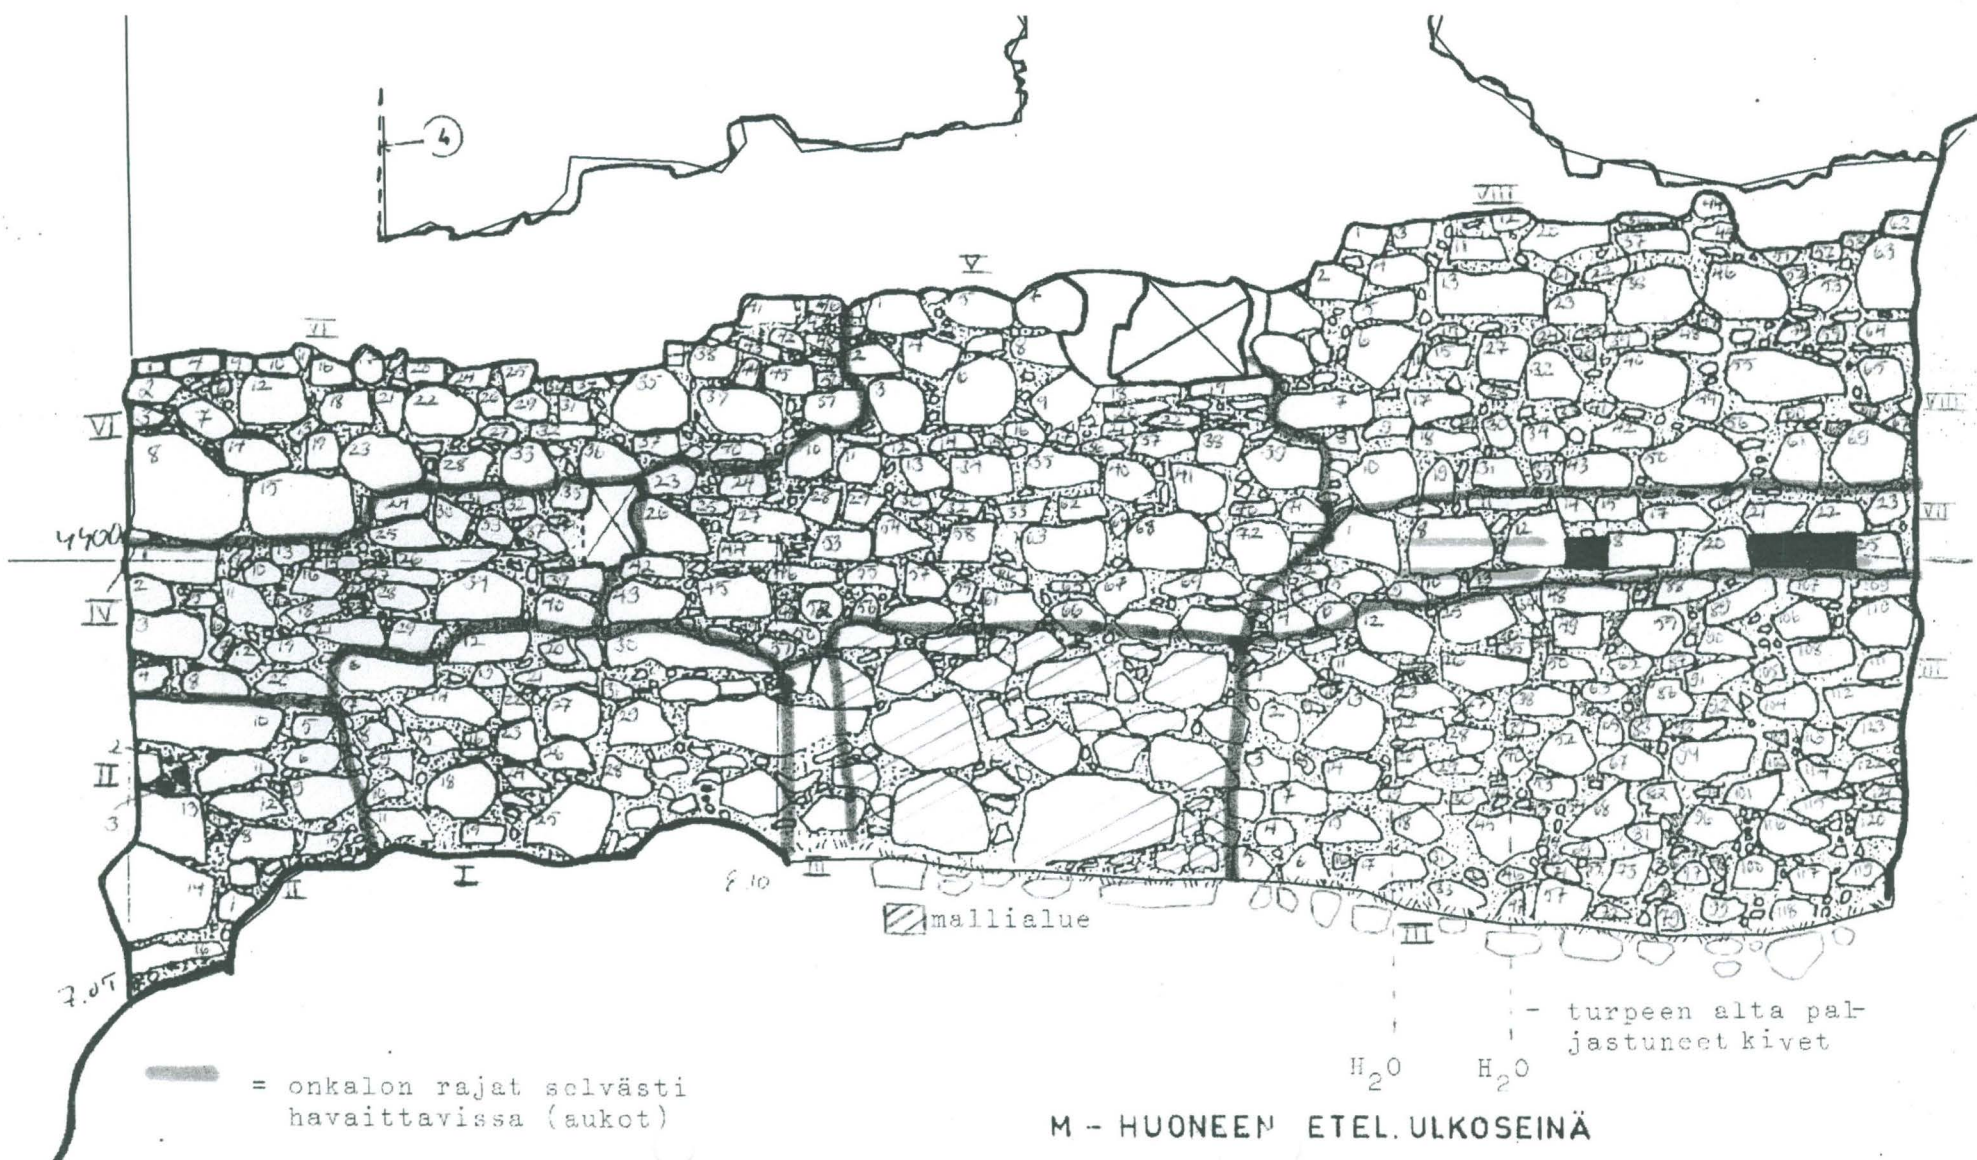
#### 4.3. Etelämuurin ulkoseinän muurionkalot B ja C

N-huoneesta käynnistyneitä onkalon tutkimuksia jatkettiin avaamalla etelämuurin ulkoseinään yksi jo vuonna 1987 avattu aukko (aukko B/itäisempi aukko) ja sitten läntisempi uusi aukko (aukko C). Molempien aukko kohdalla voitiin todeta, että etelämuurin puolella onkalo on muodoltaan vaakasuora suorakulmio, jonka pohja, takaseinä ja osittain katto olivat säilyneet laastipintaisina - osittain laasti oli joko poistettu (esim. vuonna 1987) tai rapautunut. C aukon takaseinän liitos pohjalaastiin antoi viitteitä siitä, että onkalo on tehty ainakin siltä osin laudoista joiden painanteet ovat alunperin painuneet laastiin ja jättäneet pienen liitoskohdan merkin laastiin. Tietysti on myös mahdollista, että kyseessä on suorakaiteen muotoiseksi työstetyn hirren alkuperäisestä muotoilusta johtuva poikkeavuus.

Aukon korkeus oli molempien aukkojen kohdalla n. 9.52. Aukon B -kohdalla pohjalaastissa oli merkkejä molempiin suuntiin erittäin loivasti laskevista laastipinnoista ja aukon C kohdalla vaikutti siltä, että onkalon pohjalaasti laskee loivasti kohti länttä. Aukon säilynyt leveys oli aukon B kohdalla noin 25 cm ja takareunan syvyys muuripinnasta n. 54 cm ja onkalon korkeus n. 25-26 cm. Aukon C kohdalla aukon todennäköisesti alkuperäinen leveys oli n. 33 cm ja takaseinän syvyys muuripinnasta n. 60 cm ja aukon korkeus n. 22-23 cm. Aukkojen perusteella onkalon linjaus on hiukan etelämuuria poikkeava - aavistuksen enemmän kohti etelää kulkeva.

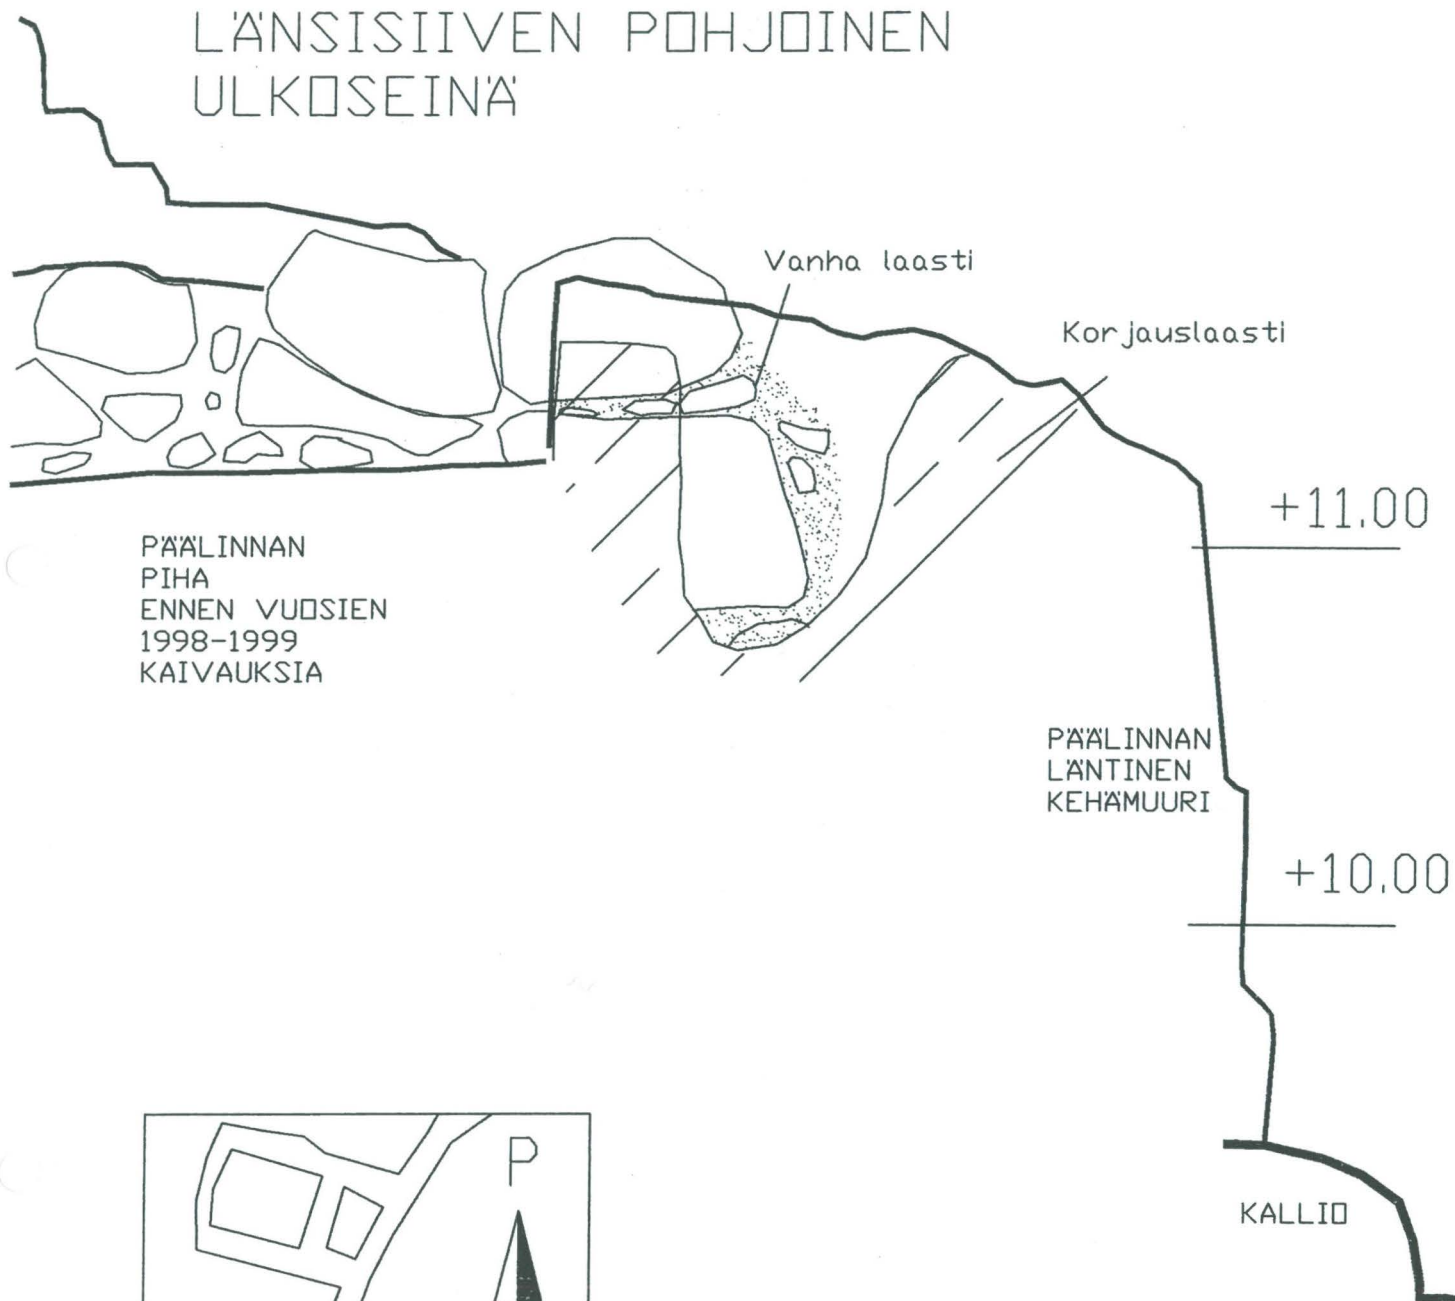
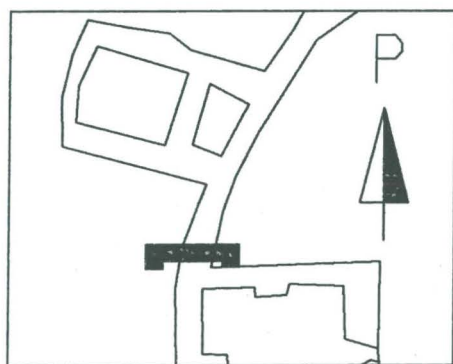
Kaarina Kuusiston linna	Päälinnan länsisiipi Pohjoinen ulkomuuri Eteläprofiili. 1:20
MITTAUSPIIRUSTUS	MUSEOVIRASTO RAKENNUSHISTORIAN OSASTO
K.Uotila 8.11.1999	RITARIHUONE 00170 HKI 17 90-40501
	202.2.1081

Betonilla tehdyn pintamuurauksen alta paljastui länsisiiven pohjoisseinän muurin jatke, joka jatkui n. 80 cm muurin ydintä kohden, jossa se oli ilmeisesti ulkopuolen muurin korjauksen yhteydessä jo aikaisemmin tuhoutunut.

Vanhemmasta länsisiiven muurista saatiin esiin kaksi päällekkäistä kivikertaa suurikokoisia luonnonkiviä, jotka olivat selvää jatketta näkyvissä olevalle osalle seinää. Lisäksi kivien välissä oli vielä jäljellä vaihtelevan kokoisia kiilakiviä ja selvästi ympäristö erottuvaa kiinteää laastia, jossa oli tumma perusväri. Myös esiin saadut kivipinnat olivat rapautuneet ja liuskoittuneet selvästi, joka sekin viittaisi tulipalon tai tulen pitoon muurin lähellä. Vertailun vuoksi voidaan todeta, että samanlaista vanhempaa (jo keskiajalla muurin taakse jäänyttä) - palossa ollutta - muuria saatiin esiin vuonna 1998 päälinnan itäsiiven ympärysmuurin vanhimmasta sisäpinnasta.

Tätä pinnaltaan liuskoittunutta muuria vasten oli selvästikin rakennettu kehämuurin länsiosa, jossa oli pintamuurauksen (paksuus n. 35-40 cm) takana laasti ja luonnonkivitäyttö, joka rajoittui lännessä korjattuun muurin ulkopintaan.

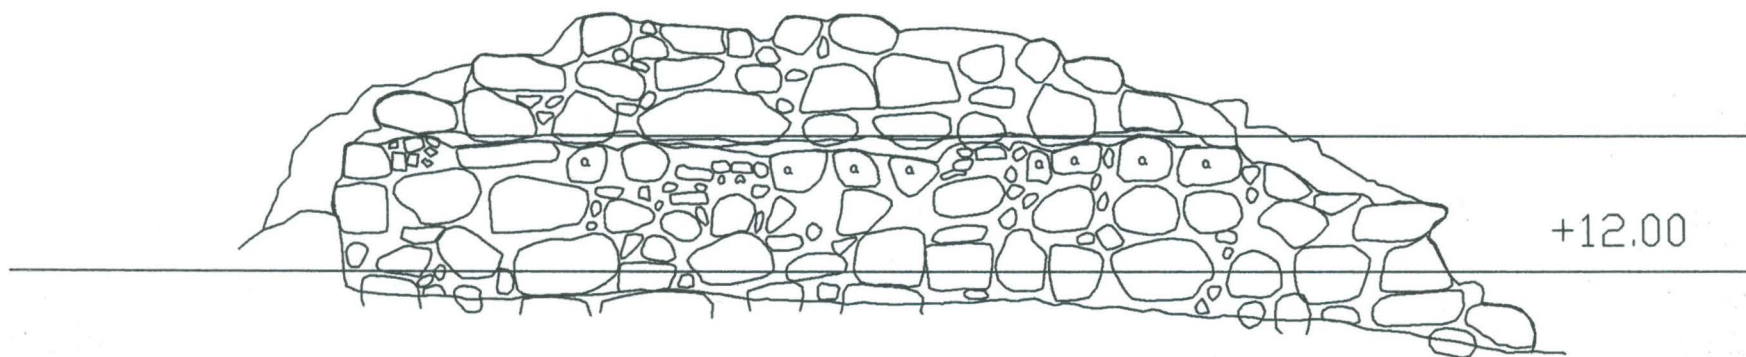
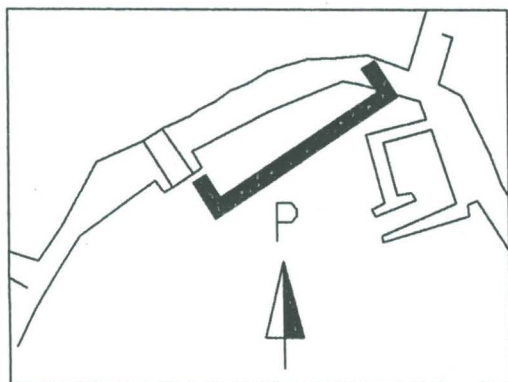
Kaarina Kuusiston linna	Päälinna. Pohjoinen kehämuuri Profilli. 1:50	
MITTAUSPIIRUSTUS	MUSEOVIRASTO RAKENNUSHISTORIAN OSASTO	
K.Uotila 8.11.1999	RITARIHUONE 00170 HKI 17 90-40501	202.2.1082

Kehämuurin itäosa on luonnonkivimuurattu muuriosa, joka rajoittuu idässä laajaan maan tasossa olevaan muurin varhaiseen sortuma-alueeseen. Varsinaisen muuriosan pituus on noin 8 m ja esillä olevan muuriosan korkeus n. 200 cm. Muurauksen kivet on asetettu suurin piirtein kerroksiin ja vaihteleva kiviaines on suhteellisen kookasta (n. 30 x 50 cm). Muurin syvätytössä poistettiin korjaussaumat ja puhdistettiin rakenne n. 15-20 cm:n syvyyteen. Mitään selvää muurin sisäosien kerroksellisuuteen viittaavaa kerrosrakennetta ei havaittu.

Muurin itäosassa on länsiosan tavoin selvä kynnyksirakenne, joka on (1960-luvun korkeusjärjestelmän mukaan) korkeudella n. 12.90, joskin kynnyksen korko muuriosan länsiosassa on n. 12.80. Itäosan tavoin myös länsiosassa kynnyksirakenne on selvästi osa alkuperäistä muurausta, sillä kynnyksen alapuolisista kivistä lähes kaikki ulottuvat yläosan sisään vähintään 5 cm. Samoin mitään viitettä vaakasaumasta ei ole kynnyksirakenteen kohdalla.

a = Alemman hyllyn kivi ulottuu ylemmän osan sisään n. 5-10 cm.

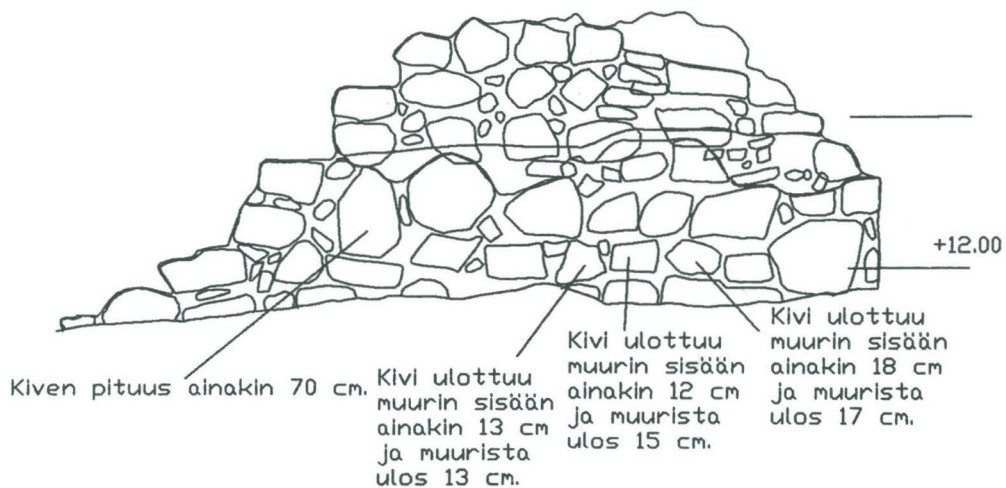
Kaarina Kuusiston linna	Päälinna, Pohjoinen kehämuuri.Länsiosa. Profiili. 1:50	
MITTAUSPIIRUSTUS  K. Uotila 8.11.1999	MUSEOVIRASTO RAKENNUSHISTORIAN OSASTO  RITARIHUONE 00170 HKI 17 90-40501	202.2.1083

Kehämuurin länsiosa on luonnonkivimuurattu muuriosa, joka rajoittuu lännessä laajaan maan tasossa olevaan muurin varhaiseen sortuma-alueeseen. Varsinaisen muuriosan pituus on noin 4-5 m ja esillä olevan muuriosan korkeus n. 200 cm, mutta alueella tehdään arkeologisia kaivauksia, joiden perusteella kuva muurirakenteistakin voi muuttua. Muurauksen kivet on asetettu suurin piirtein kerroksiin ja kiviaines on suhteellisen kookasta (n. 30 x 50 cm). Muurin syvätäytössä

Muurirakenteessa on selvä kynnyksirakenne, jonka korkeus on (1960-luvun mittauskorkeuden perusteella) n. 12.70 ja kynnyksen syvyys on n. 65-70 cm. Muurin alaosa ja kynnyksen yläpuolinen muuriosa ovat aivan selvästi samaa muurirakennetta, sillä alaosan kivistä useat ulottuvat ylemmän osan alle, joten kyseessä ei ainakaan ole muurin revetointi sisäpuolelle. Vaakasauma taas voidaan sulkea pois kynnyksirakenteen leikkauskohdan perusteella - etenkin muurin läntisestä leikkauksesta, jossa alempi ja ylempi laasti ja luonnonkivet ovat selvästi yhtä rakennetta. Hyllyrakenteen itäosassa lähellä porttiaukon pielirakennetta hyllyrakennetta on tasattu myös käyttämällä tiiliä, joilla on täytetty laajempien alueiden tausta.

Muuriosan alaosassa noin korkeudella +12.00 on kaikkiaan kolme suhteellisen suurikokoista luonnonkiveä, jotka ulottuvat muurirakenteesta ulospäin 13-17 cm. Nämä kolme sidoskiveä ovat kuitenkin selvästi osa alkuperäistä rakennetta, sillä kivet ulottuvat vähintään 12-18 cm muurin sisään - todennäköisesti selvästi enemmän. Lisäksi on selvää, että kivet on jo alkujaan muurattu sidoskiviksi eikä kyse ole esimerkiksi paikaltaan liikkuneista muurikivistä.

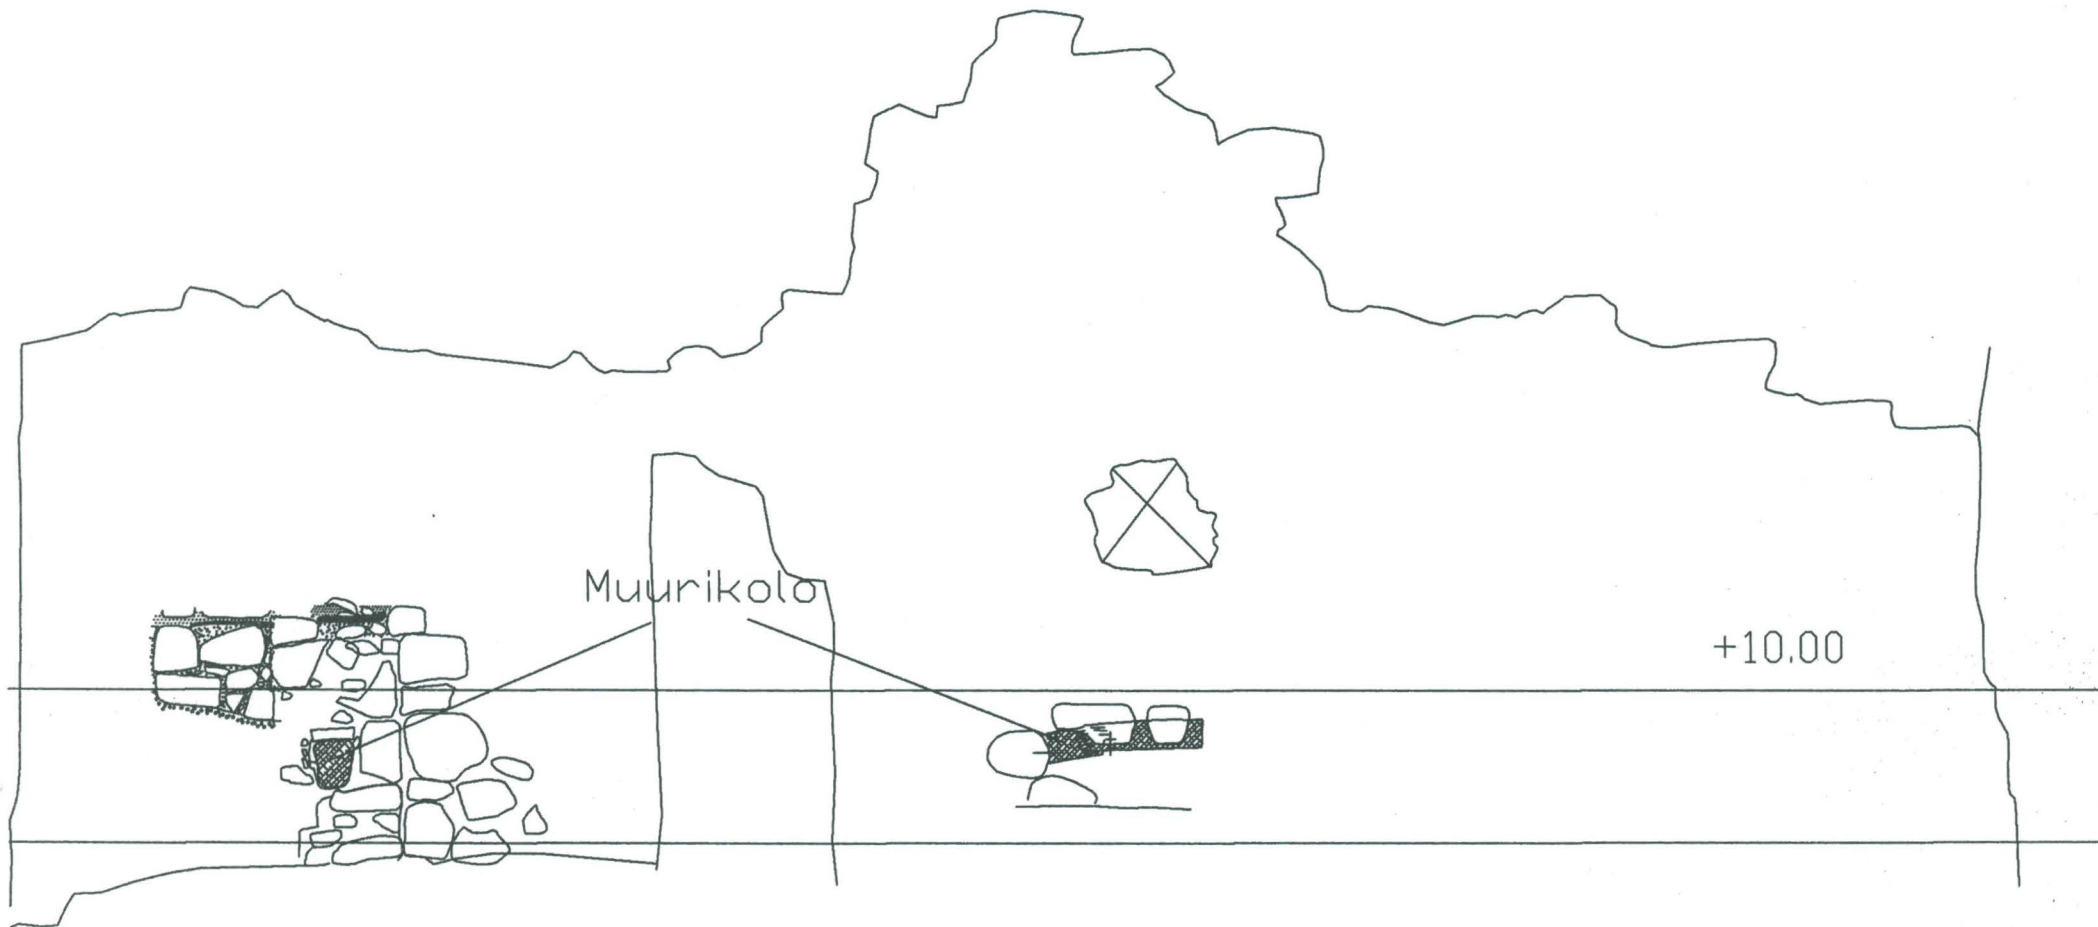
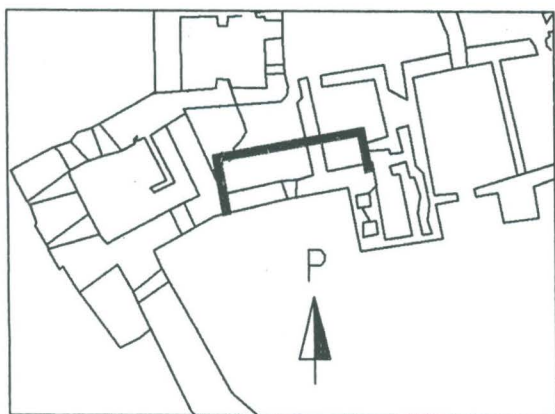
Kaarina Kuusiston linna	Päälinna. M- ja N-huoneet Etelämuuri. Muurirakenteet Profiili. 1:50	
MITTAUSPIIRUSTUS	MUSEOVIRASTO RAKENNUSHISTORIAN OSASTO	
K.Uotila 8.11.1999	RITARIHUONE 00170 HKI 17 90-40501	202.2.1086

N-huoneessa todettu onkalo jatkuu suorana eteläseinästä laskettuna vähintään 1.5 m, mutta erittäin todennäköisesti kyseessä on sama onkalo, joka todettiin vuonna 1987 etelätornin länsiseinästä ns. hissikuilujen kohdalta. Eteläseinästä n. 1.2 metrin (onkalon osalta pituus n. 95 cm) on selvä liitoskohta, jossa etelä-pohjoinen suuntaiseen onkaloon liittyy lännestä tuleva toinen onkalo, joka on jonkinverran korkeammalla tasolla. Tarkemmin itä-länsi-suuntaisen onkalon korkeus saatiin mitattua eteläisestä ulkomuurista (aukot B ja C), jossa onkalon pohjan korkeus oli n. 9.52, joten onkaloiden välinen korkeusero on n. 15-18 cm (käytännössä ½ onkalon korkeudesta).

Onkaloiden välillä ei todettu mitään rakennussauman viittaavaa vaan onkalon katto ja seinät olivat koko havaitulta matkalta (myös etelämuurin puolella) yhtenäiset ja pääosin suurista katekivistä tehty. Esimerkiksi etelätornin ja sitä vasten rakennetun etelämuurin ulkoseinän linjassa muurin sisäpuolella onkalon kohdalla on yksi suuri katekivi, joka osoittaa selvästi, että rakenne on yhtä rakennusvaihetta.

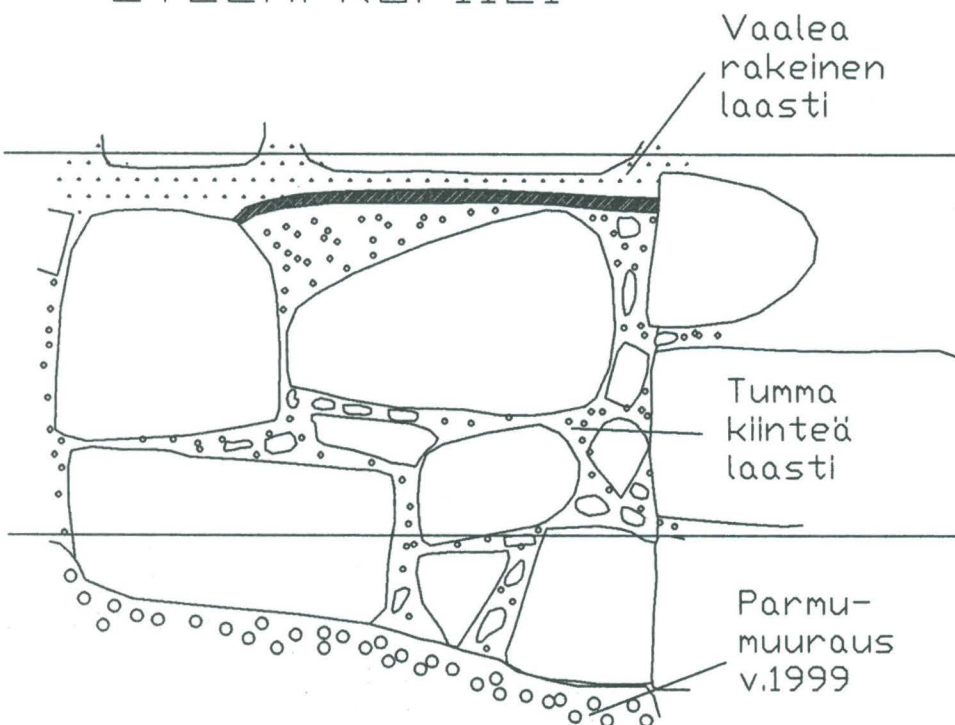
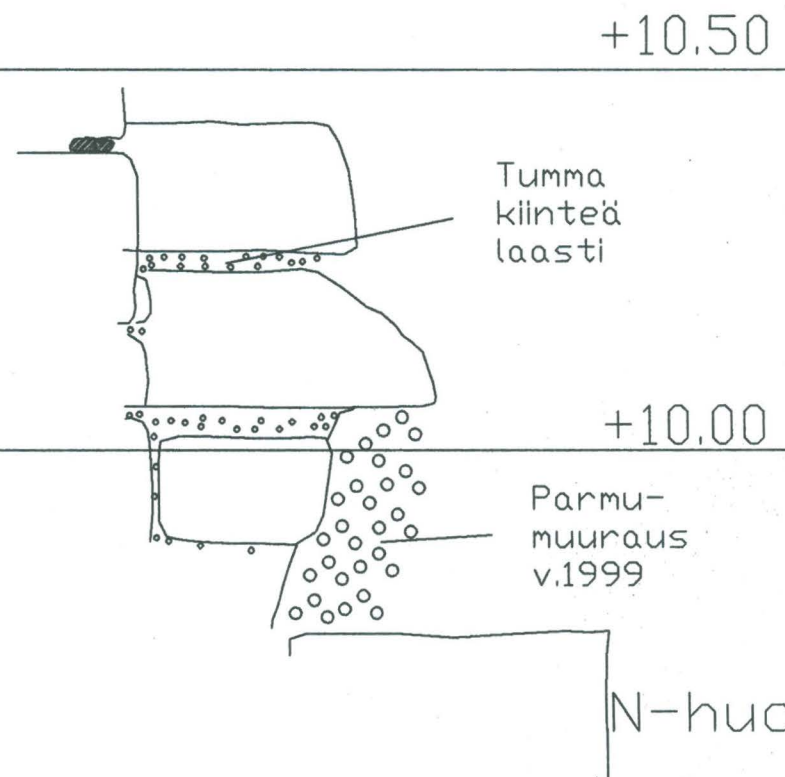
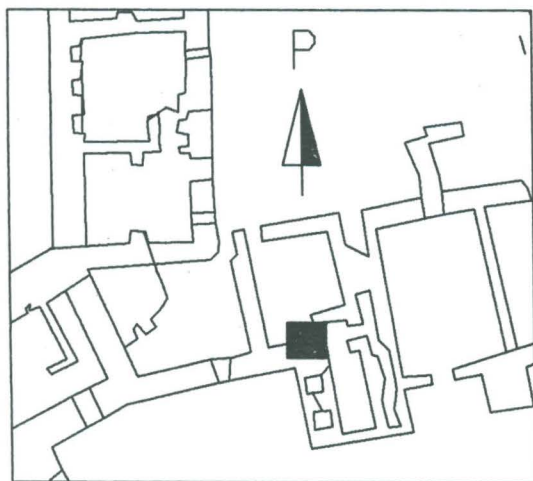
Kaarina Kuusiston linna	Päälinna. N-huone Eteläseinän vanhempi rakenne. Profiilit. 1:10	
MITTAUSPIIRUSTUS	MUSEOVIRASTO RAKENNUSHISTORIAN OSASTO	
K.Uotila 8.11.1999	RITARIHUONE 00170 HKI 17 90-40501	202.2.1087

Korjaustöiden yhteydessä purettiin etelä-pohjoinen suuntaisen muurirakenteen (jossa muurionkalo) itäpuolelta seinää n. 10.00 korkeudelta kaikkiaan n 60 x 80 cm:n kokoinen alue eri aikaisia korjausrakenteita, jolloin esiin tuli selvästi vanhemman itä-länsisuuntaisen luonnonkivimuurin pintamuuraus. Seinä sijaitsi noin 70 cm nykyisen eteläseinän sisäpuolella. Se oli selvässä liitoksessa

etelä-pohjoinen -suuntaiseen muuriin ja siitä saatiin tutkimuksissa esiin kaikkiaan kaksi ylintä kivikertaa. Kivimuuraus päättyi vaakasuoraan laastipintaan n. 10.40 korkeudella, jonka päällä oli n. 2-3 cm:n paksuinen multa/humusmaakerros, joka kattoi koko muuriosan päällisen ja jatkui muurin ytimeen kohti etelää. Maakerroksen päällä oli vaaleasta rakeisesta laastista muurattu luonnonkivimuurauksen ydinosarakenne, joka on ilmeisesti jo keskiajalla tehty muurin lisäosa. Sama muurirakenteen päättyminen n. korkeudelle 10.40-10.45 havaittiin myös etelä-pohjoinen suuntaisen muurin yläosasta, jossa muurirakenne päättyi kiinteään laastikerrokseen ja tummaan humusmaakerrokseen korkeudella 10.44-10.45 noin 60 cm:n syvyydellä nykyisestä muuripinnasta. Myös tässä osin rakenteen päällä oli lähes tyhjä välitila ja sitten vaaleasta rakeisesta laastista tehty luonnonkivimuurin yläosa.

Yksi rakenteellinen esiin tullut piirre oli lisäksi etelä-pohjoinen suuntaisen muurin liitos länsipuolella olevaan luonnonkivimuriin. Kahden muurirakenteen välissä oli selvä puskusauma niin että etelä-pohjoinen suuntainen muuri jatkui suorana ohi liitoskohdan ja länsiosan kivet päättyivät saumakohtaan. Kyseessä ei kuitenkaan ollut kahden eri rakennusvaiheen välinen sauma vaan rakentamisjärjestykseen liittyvä tekijä, sillä oli selvää, että molempia seinäosia yhdisti yhtenäinen alkuperäinen laasti. Kivilimityksen sauma ulottuu korkeudelle 10.30-10.50, jossa länsiosan seinärakenteeseen kuuluva kivi (a-kivi) on selvästi osa muurirakennetta, mutta se on kiinni myös etelä-pohjoinen -suuntaisen muurin ydinlaastissa ja tumma humusmaa ulottuu myös sitä vasten. Kiven A yläpuolella muurirakenne on korjattu niin runsaasti, että selvää rajaa eri rakennusvaiheiden välillä ei voitu todeta, mutta voisi olettaa myös muuriosan päättyneen alkujaan noin korkeudelle 10.40-10.50.

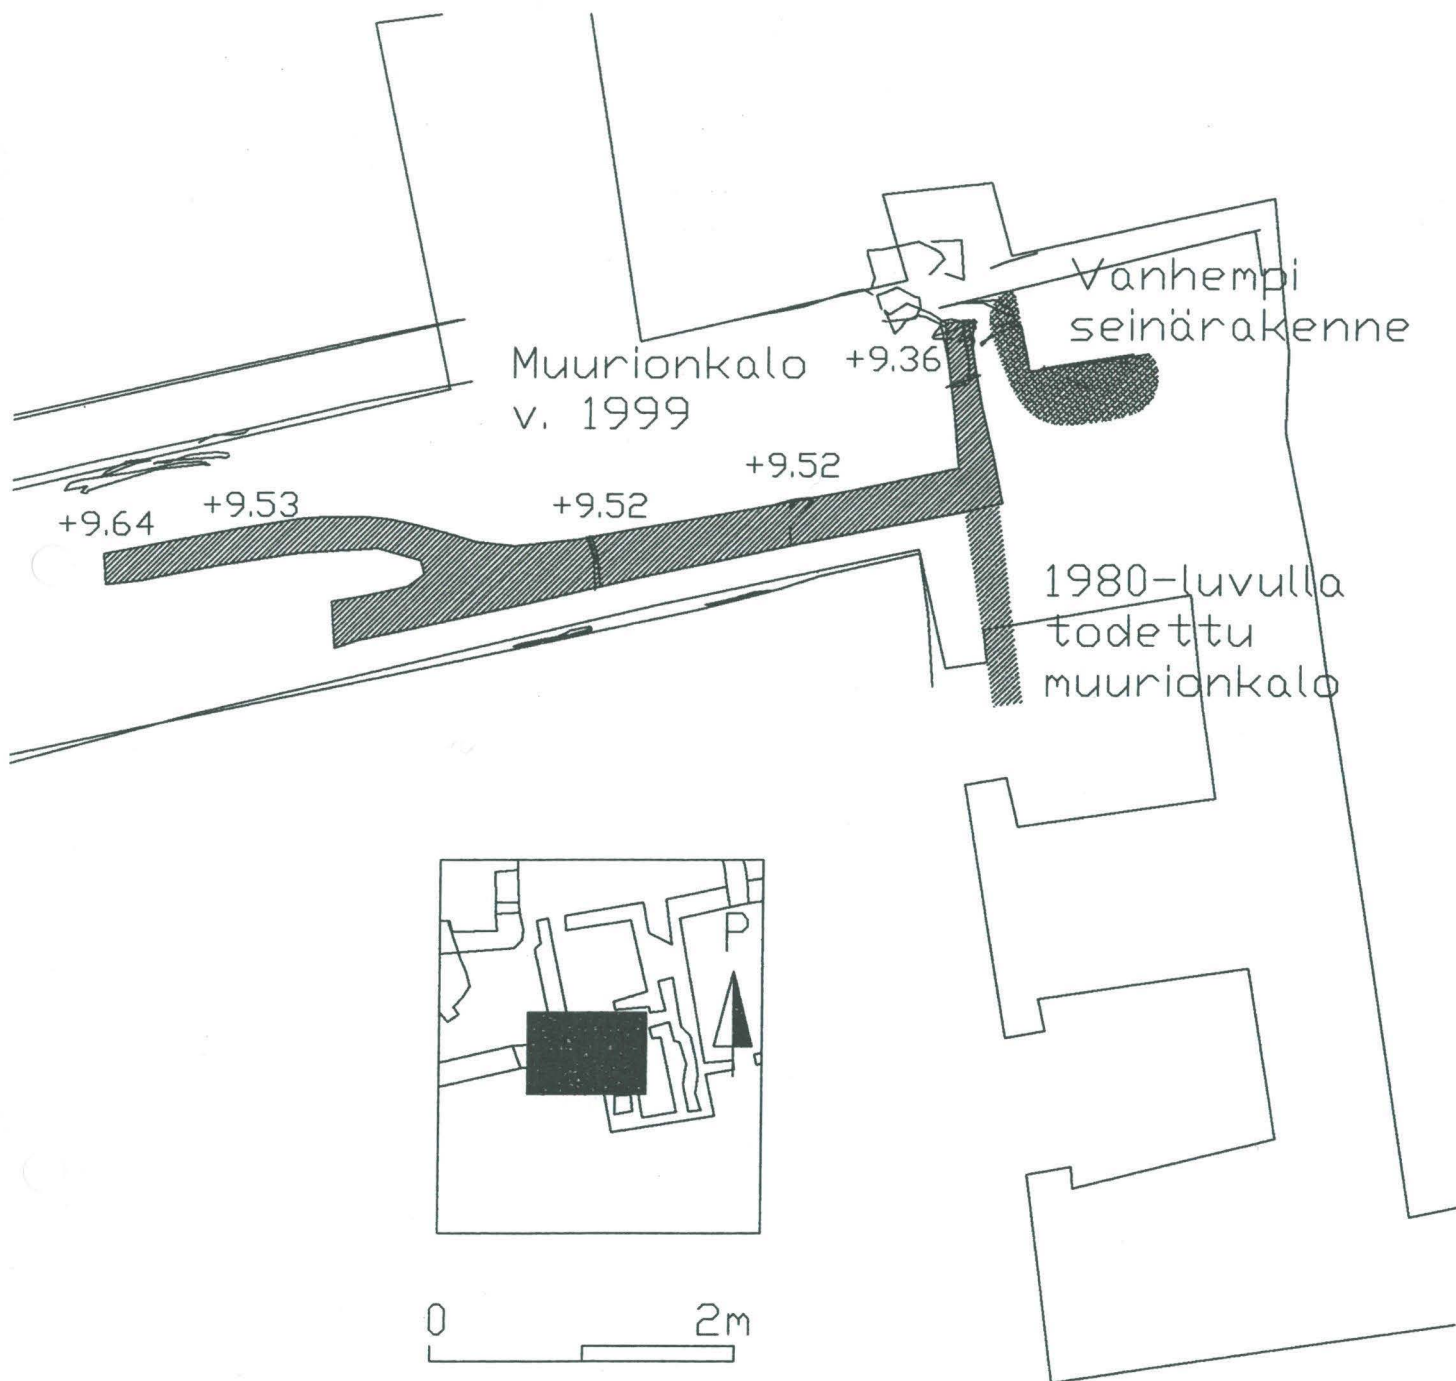
Kaarina Kuusiston linna	Päälinnan eteläosan muurionkalo. Pohjapiirros. 1:50	
MITTAUSPIIRUSTUS	MUSEOVIRASTO RAKENNUSHISTORIAN OSASTO	
K. Uotila 8.11.1999	RITARIHUONE 00170 HKI 17 90-40501	202.2.1088

Muurionkalo jatkuu aukon C länsipuolelle n. 170 cm jolloin sen kokonaismitaksi etelämuurin itäkulmasta tulee n. 3.9 m. Onkaloa ei yritetty avata päätepisteestä sillä mittausten, valokuvien ja videokuvauksen perusteella voitiin onkalon pituus selvittää. Samoin kaikki havainnot onkalon päästä viittasivat siihen, että rakenne ei jatkunut mihinkään suuntaan. Onkalon päässä oli luonnonkivimuuraus, jonka laastipinta oli täysin yhtenäinen muun rakenteen kanssa. Onkalon loppupään syvyyttä ei voitu varmuudella selvittää, mutta se lienee muutaman sentin aukon C kohtaa alempana eli korkeudella 9.50.

Aukoista B ja C voitiin havaita, että onkalossa on toinen haaraosa n. 1.1 metrin päässä aukosta C eli n. 3.2 metrin päässä etelämuurin itäkulmasta. Haarakohdassa etelämuurin suuntaisesta onkalosta eroaa saman suuruinen onkalo kohti luodetta (M-huoneen sisäseinää) ja havaintojen perusteella rakenne on suurin piirtein samalla korkeudella (toisin kun onkalon liitoksessa N-huoneen onkaloon). Mitään viitettä saumaan tai useammassa vaiheessa tehtyyn rakentamiseen ei havaittu vaan kysessä on yhdessä vaiheessa tehty rakenne. Paikoin onkalon katon laasti oli rapautunut ja onkalon pohjalla oli runsaasti laastia.

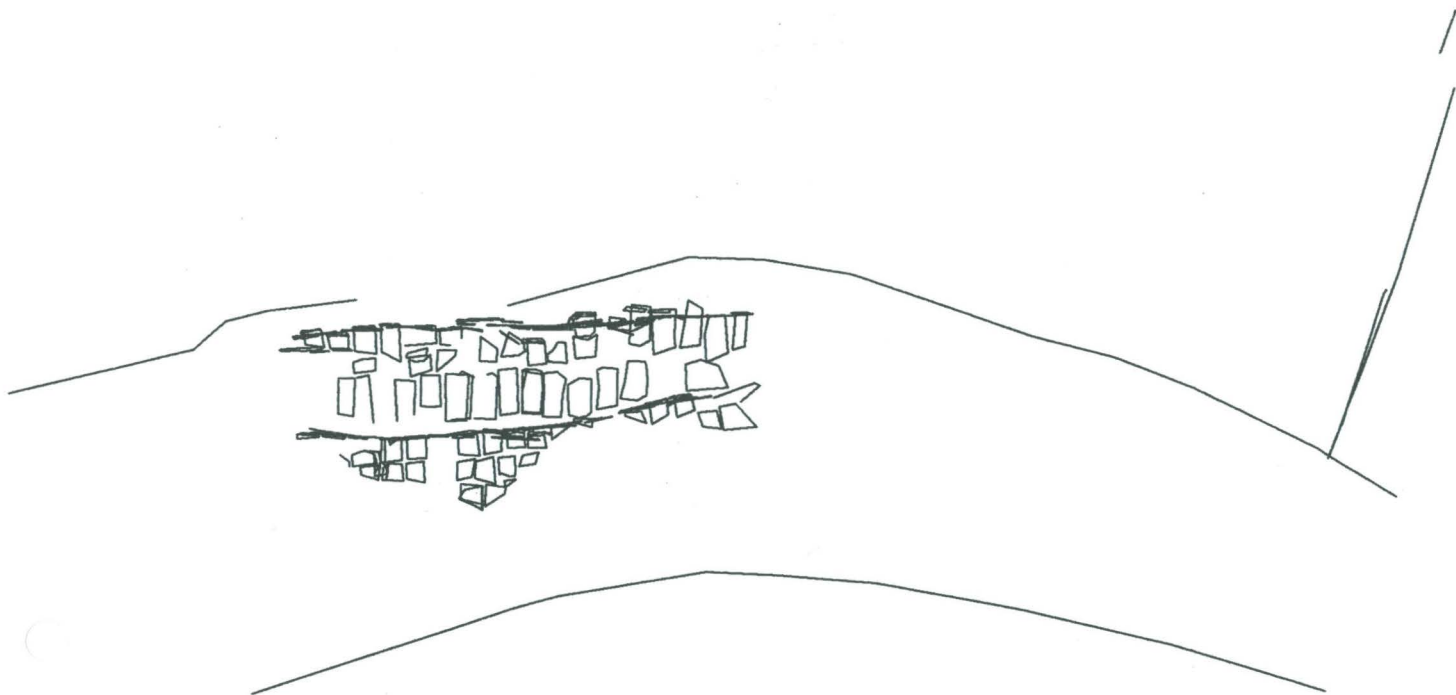
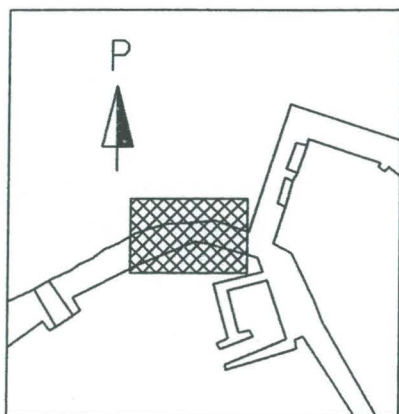
KAARINA KUUSISTON LINNA	Päälinna. Pohjoinen kehämuuri. Tiilirakenne v. -99. Pohja 1:50	
MITTAUSPIIRUSTUS	MUSEOVIRASTO RAKENNUSHISTORIAN OSASTO	
K. Uotila 8.11.1999	RITARIHUONE 00170 HKI 17 90-40501	202.2.1090

Syksyllä 1998 tehtiin pohjoisen kehämuurin itäosassa (lähellä III esilinnan kehämuurin liitoskohtaa) syvätäyttötöitä. Työt keskeytettiin n. 3.8-4 metrin päässä liitoskohdasta lähteen, sillä esiin tuli pinnassa olleen konservointimuurauksen (kivestä) takaa muutama side- ja juoksutiilikerta. Alueen tutkimukset käynnistettiin keväällä 1999 tiilirakenteen edessä olleen kivimuurauksen purkutyöllä. Kivimuuraus oli selvää revetointimuurausta ja osittain kalkkilaastilla ja osittain betonilla muurattua. Kivimuurauksen takaa tuli esiin alaosaan 4-5 kerroksen korkuinen tiilirakenne, jossa tiilien limitys noudatteli pitkälti renessanssilimitystä. Tiilirakenteen pohja oli n. korkeudella 8.30 ja seinä ulottui korkeudelle 8.80-8.90. Tiilien juoksu oli monin paikoin epäselvä ja vaikutti siltä, että alaosan tiililimityksessä oli tasattu maaston muutoksia. Osittain tiililimitys oli pahoin rikkoutunut rakenteen erilaisen liikkumisen vuoksi.

Suoran tiiliosan päällä oli selvä rakenteellinen tasanne tai hyllyosa, jonka eteläinen sisäseinä oli jo

alkujaan rakennettu kaarevaksi niin että tasanteen leveys oli itäosassa n. 50 cm ja länsiosassa n. 70 cm.

Kynnysrakenteen päällä rakenne jatkui suorana renessanssilimityksellä tehtynä tiilimuurina korkeudelta 8.90 korkeudelle 9.50-9.60, jonka päältä oli ainakin kolmessa päällekkäisessä rivissä tiilirivit, jotka oli porrastettu kohti etelää aina korkeudelle 9.80. Rakenteen yläosa on kuitenkin vielä suurelta osin korjauslaastin ja betonin ja kivien peitossa, joten rakenteen tutkimus on vielä kesken. Nyt esiin tulleen tiilirakenteen leveys on n. 2.8 m, mutta ainakin yläosaltaan rakenne jatkuu lännessä vielä purkamattoman kivimuurauksen sisään, joten tutkimukset ovat siltäkin osin vielä kesken.
