KUUSISTON LINNA

Muuritutkimus vuonna 2001
Muuritutkimusraportti
Kari Uotila

KUUSISTON LINNANRAUNIOIDEN MUURITUTKIMUKSET VUONNA 2001.

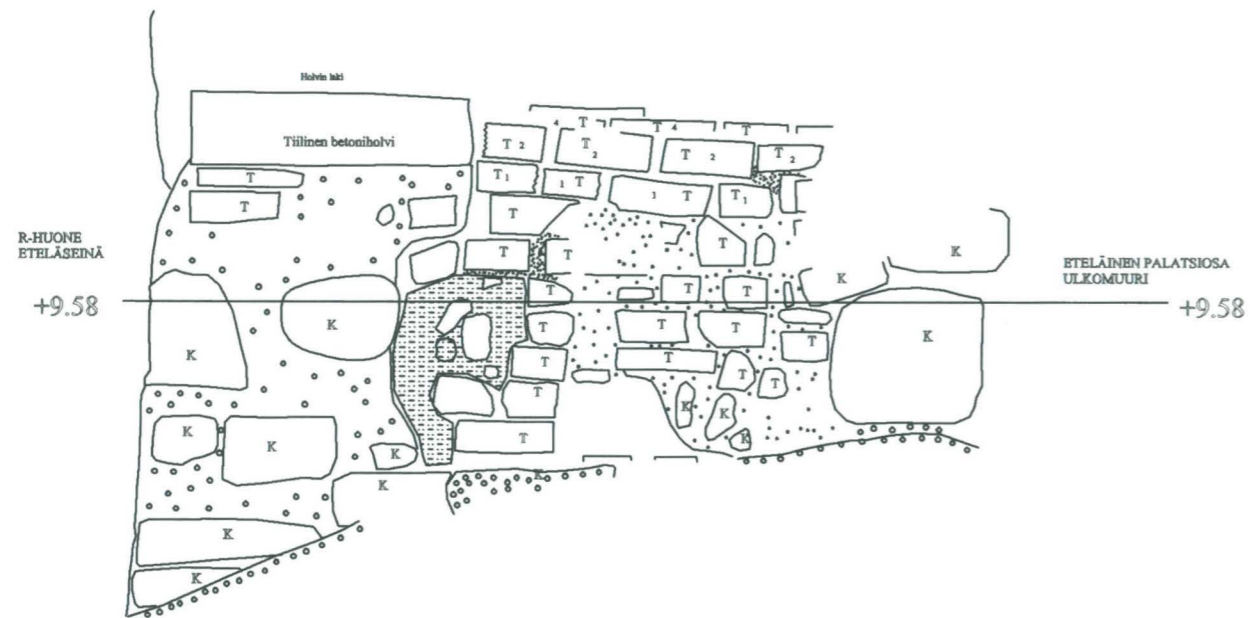
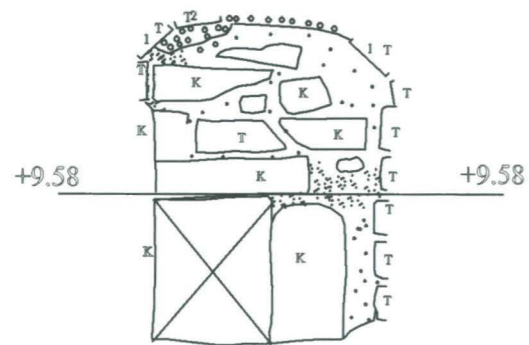
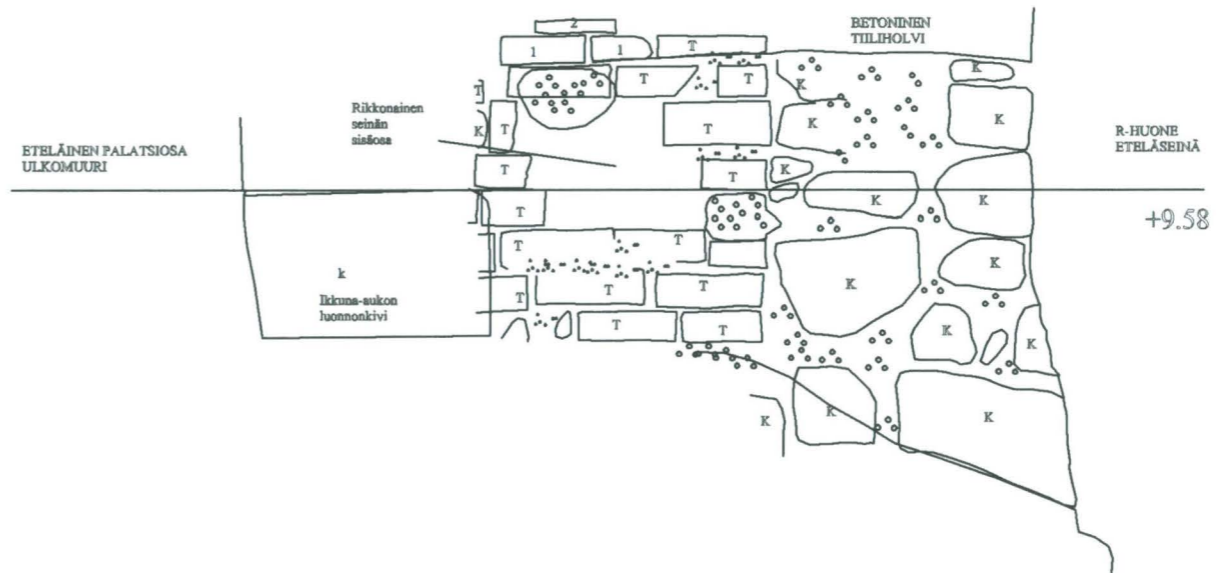
<p>KAARINA KUUSISTON LINNA</p>	<p>Päälinna; R-huone. Eteläseinän ikkuna-aukko. Itä, länsi ja eteläprofiili. 1:20</p>	
<p>MITTAUSPIIRUSTUS</p> <p>K.Uotila 19.7.2001.</p>	<p>MUSEOVIRASTO RAKENNUSHISTORIAN OSASTO</p> <p>202.2.1130</p>

Ikkuna-aukon itäpielen huoneen puoleinen sisäosa (pohjoisosa) on selvää korjausta, jossa on betonia ja pitkänomaisia kiviä sisäpielessä. Ne jatkuvat kivipohjaisen kaltevan ikkunapenkin alle ja molemmat ovat selvästi sekundaarirakenteita. Pielen keskiosassa rakenne vaihtuu vaaleaan rakeiseen korjauslaastiin, joka saattaa olla betoniosaa nuorempi korjausosa - joka tapauksessa selvä korjaus.

Vaikuttaa siltä, että pielessä on ollut n. 70 cm suora pieliosa (seitsemän varvia), jonka päällä yksi juoksu - ja sidetiilikerta, joka on muutaman sentin kallistettu, sitten paikoin hyvinkin selvä olka (syvyys 3-3.5 cm). Ainakin kaksi ylintä tiilikertaa kallistuvat pituussuunnassa loivasti kohti R-huoneen puoleista seinän ulkopintaa. Sen perusteella voisi ajatella, että seinäosa avautuu vinosti ylöspäin. Mikäli ikkuna on ulottunut nykyiseen ulkoseinään saakka, olisi sen pieli ollut noin 15 cm nykyistä kaariaukkoa ylempänä. Toisaalta holviosa on nykyisin lähes vaakasuora, eikä kovinkaan paljon nouse ylöspäin.

Ikkuna-aukon länsipielessä on myös huoneen puolella laaja betoninen kivi- ja korjausosa, jonka syvyys pielestä on noin 70 cm. Korjausosa rajoittuu selvään tiilirakenteeseen, joka sekin on pintaosaltaan korjausta. Vanhempaa rakennusosaa edustaa keskellä pieltä oleva rikkonainen rakennusosa, jossa osa tiilien kulmissa vanhempaa tummaa laastillista rakennetta pintatiilien takana. Pielessä olisi havaittavien tiilien perusteella seitsemän tiilivarvia suoria tiiliä, jotka nousevat itäpielen tavoin hiukan kohti pohjoista.

Ikkunan varsinainen aukko on kooltaan n. 30 x 40 cm eli se on varsin pieni. Aukko aukeaa suoraan kohti etelää - ei esimerkiksi kohti porttitornia (B-torni). Aukkoosan syvyys on n. 70 cm, joten aivan helpolla aukosta ei pysty tarkkailemaan laajemmalle piha-alueelle. Aukko on pohjaltaan lähes suorakaide, joka ei kapene esimerkiksi ampuma-aukon tavoin.

Kokoavasti voi todeta, että tämä yksi harvoja harvoista säilyneistä ikkuna-aukoista on rakenteellisesti hyvin poikkeuksellinen ikkuna. Suuri osa sen keskiaikaisista rakenteista on joko kokonaan tuhoutunut tai laastin ja muurauksen peitossa. Silti havaituilta osin rakenteen muoto, erityisesti hyvin matala holvaus ja sen lapetiilet ovat poikkeuksellisia. Samoin ikkunan muoto ja pitkä suora putkiosa ulkoseinän puolella ja ikkunan avautuminen suoraan kohti etelää on sekin mielenkiintoinen piirre.

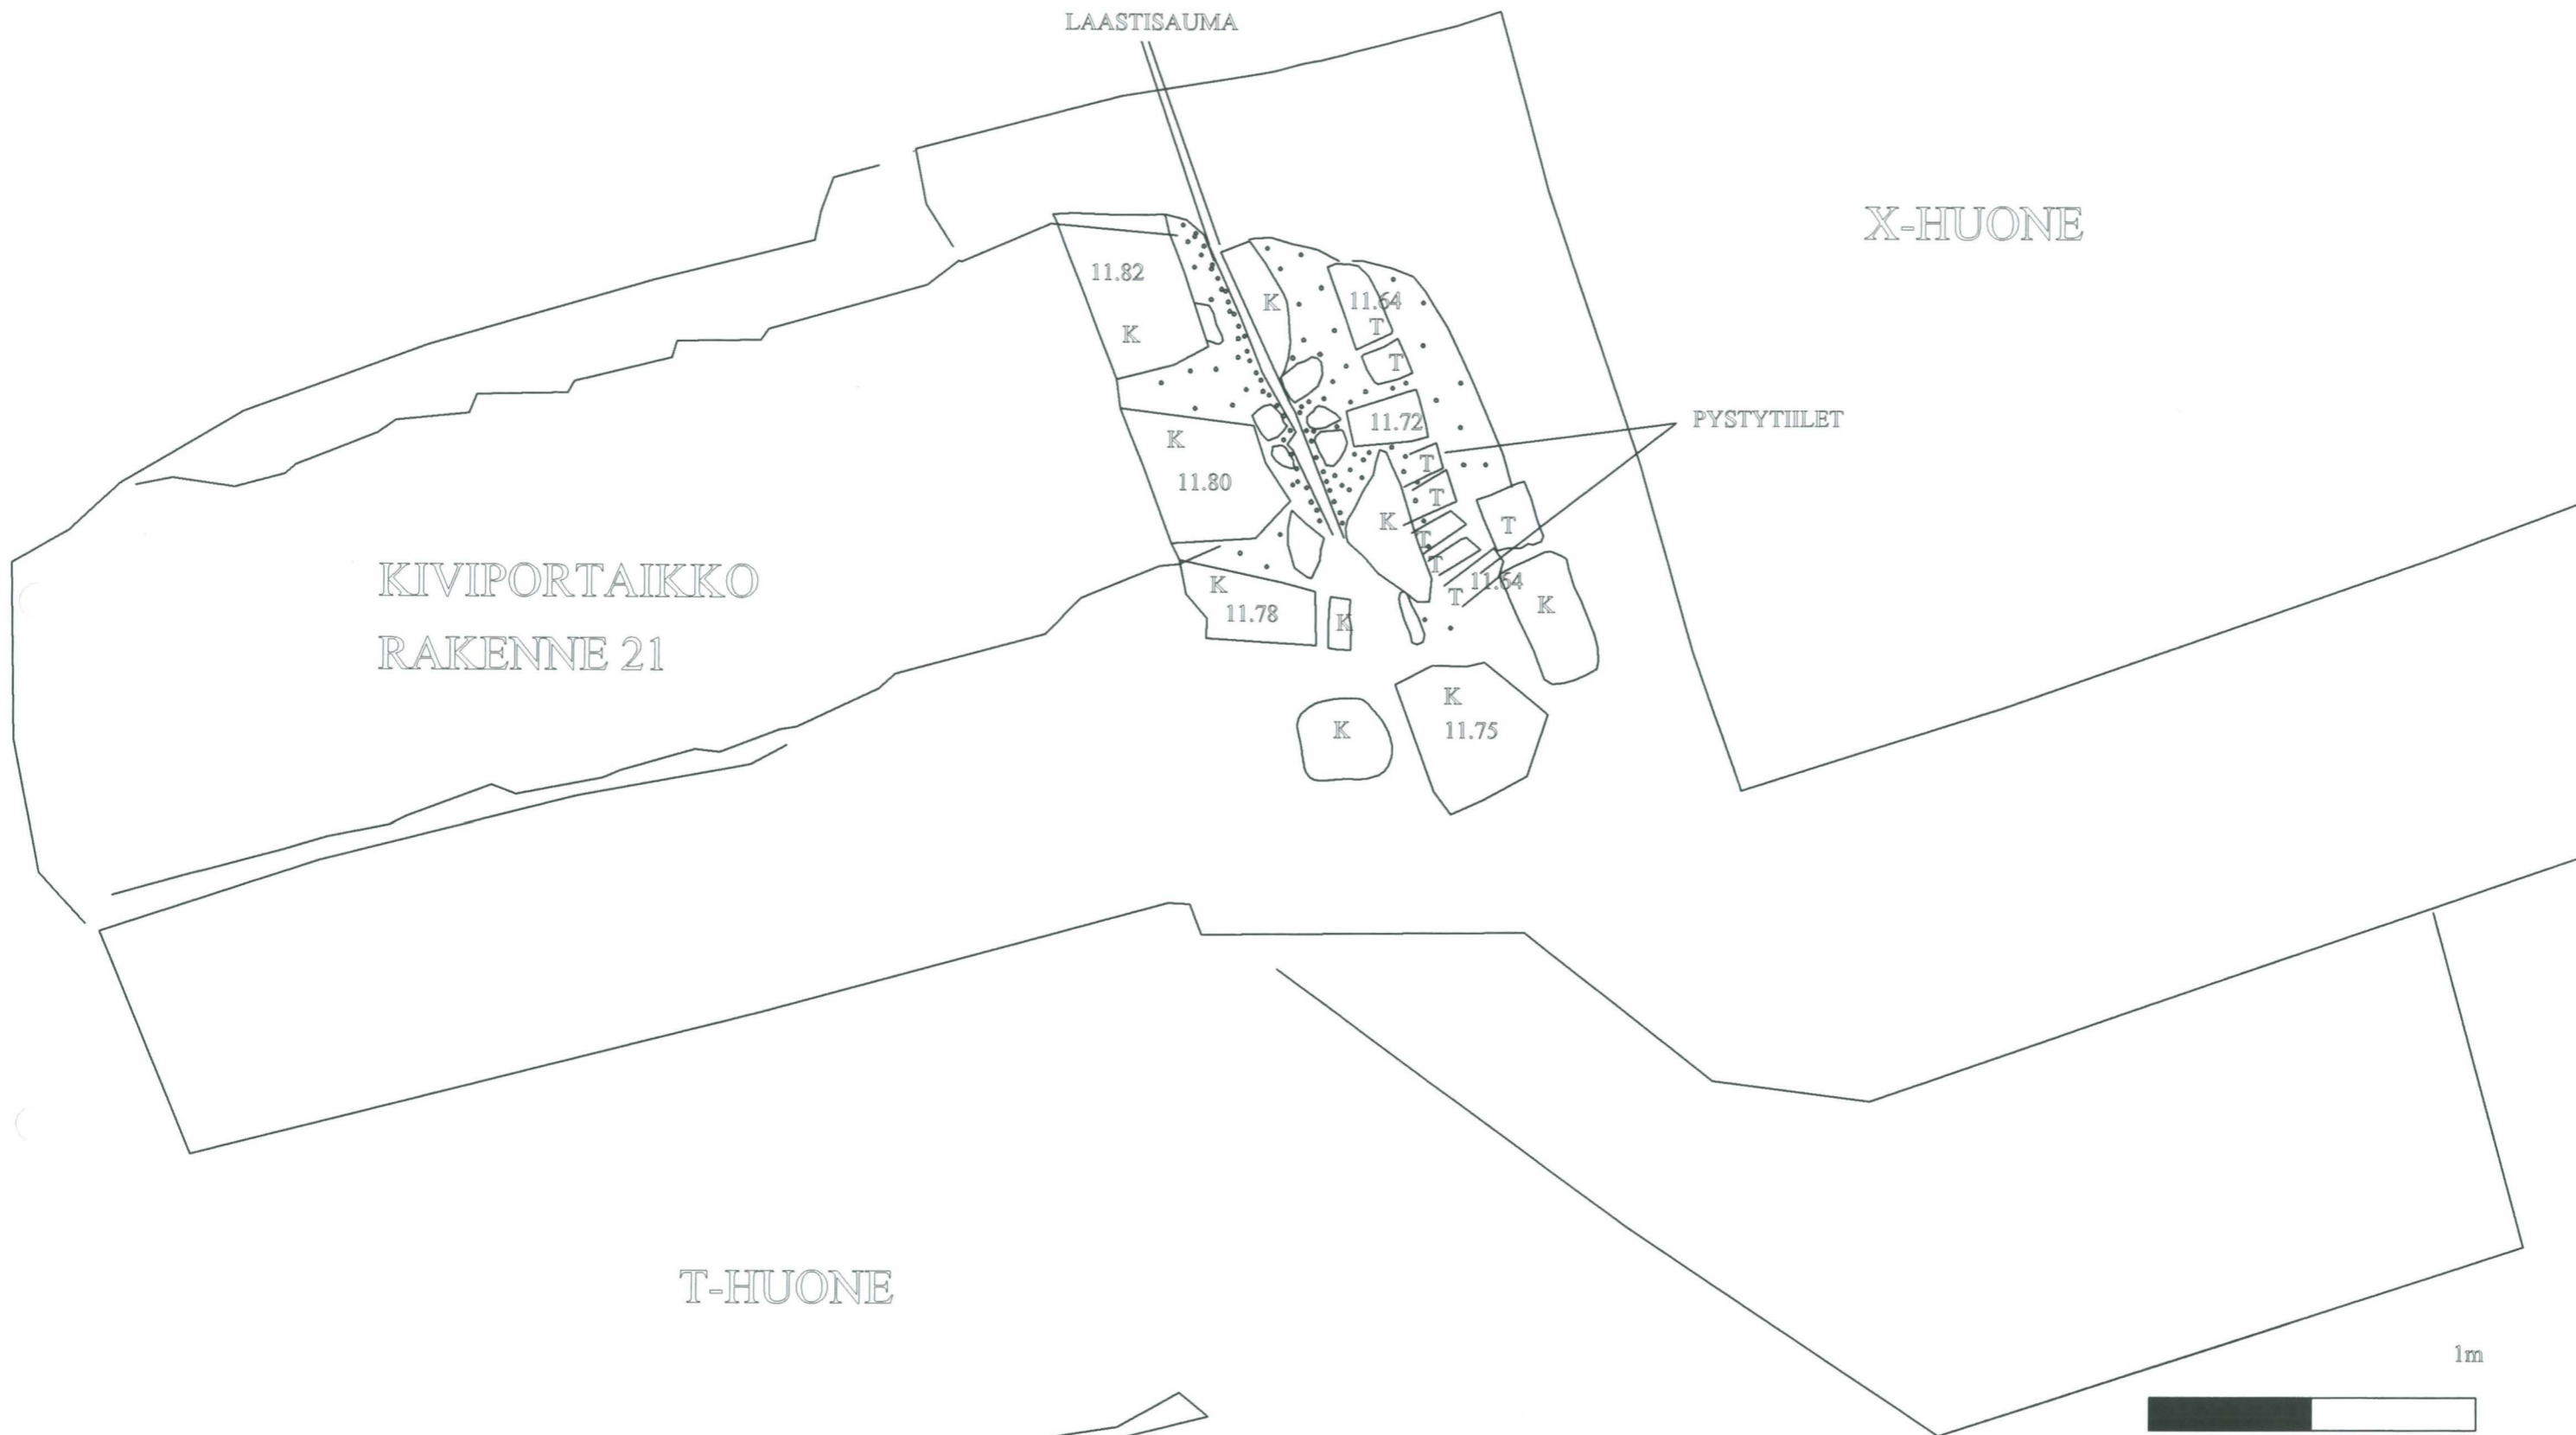
KAARINA KUUSISTON LINNA	Päälinna; Itäsiipi Portaikko (rakenne 21) yläosa. Tasopiirros. 1:20	
MITTAUSPIIRUSTUS	MUSEOVIRASTO RAKENNUSHISTORIAN OSASTO	
K.Uotila 26.6.2001.		202.2.1131

Rakenteellisesti tärkein havainto saatiin portaikon päältä, jossa ensinnäkin ylimmät askelkivet näyttäsivät liittyvän alla olevaan vanhempaan laastiin, niitä voinee pitää alkuperäisinä tai hyvin varhaisena korjauksena. Ihan täyttä varmuutta asiasta ei saanut pelkästään päältä päin tutkittaessa. Toinen rakenteellinen piirre oli se, että keskeltä rakennetta tuli esiin selvä etelä-pohjoinen suuntainen rakennesauma, jossa itäosa (varsinainen seinäosa) erottui selvällä alkuperäisellä laastisaumalla portaikko-osasta. Sauma ulottui havaintosyvyydelle (n. 50 - 60 cm) asti aivan ehjänä puskusaumana, joten kyseessä ei ole esimerkiksi myöhempi rakenteen sortumasta johtuva sauma. Samalla sauma viittasi siihen, että itäsiiven alkuperäinen ulkomuuraus olisi ollut ainakin tältä osin n. 0.5 metriä nykyistä kapeampi - asialle ei saatu vielä vahvistusta seinän muista osista.

Seinäosan keskeltä saatiin esiin seinän suuntainen tiililadelmä, jossa on pohjoisosassa kolme tiiltä limityksessä ja eteläosassa ainakin viisi lappeelleen käännettyä tiiltä. Rakenteen korkeus oli pohjoisosassa 11.64, keskellä 11.72 ja eteläosassa 11.67. Kyseessä voisi olla esimerkiksi oviaukon, kynnyksen tai seinäkomeron pohja, johon viittaavat varsinkin pystyasennossa olevat tiilet. Rakenteen laajuus X-huoneen puolelle jäi avoimeksi, koska seinän pinta oli jo kokonaan rapautunut ja ehkä osittain liikkeessä, josta kertovat hiukan vinoittain jääneet tiilet. Tiiliosan itäpuolella on rapautunut tiili- ja laastiosia, joiden tulkinta ei enää ole mahdollista.

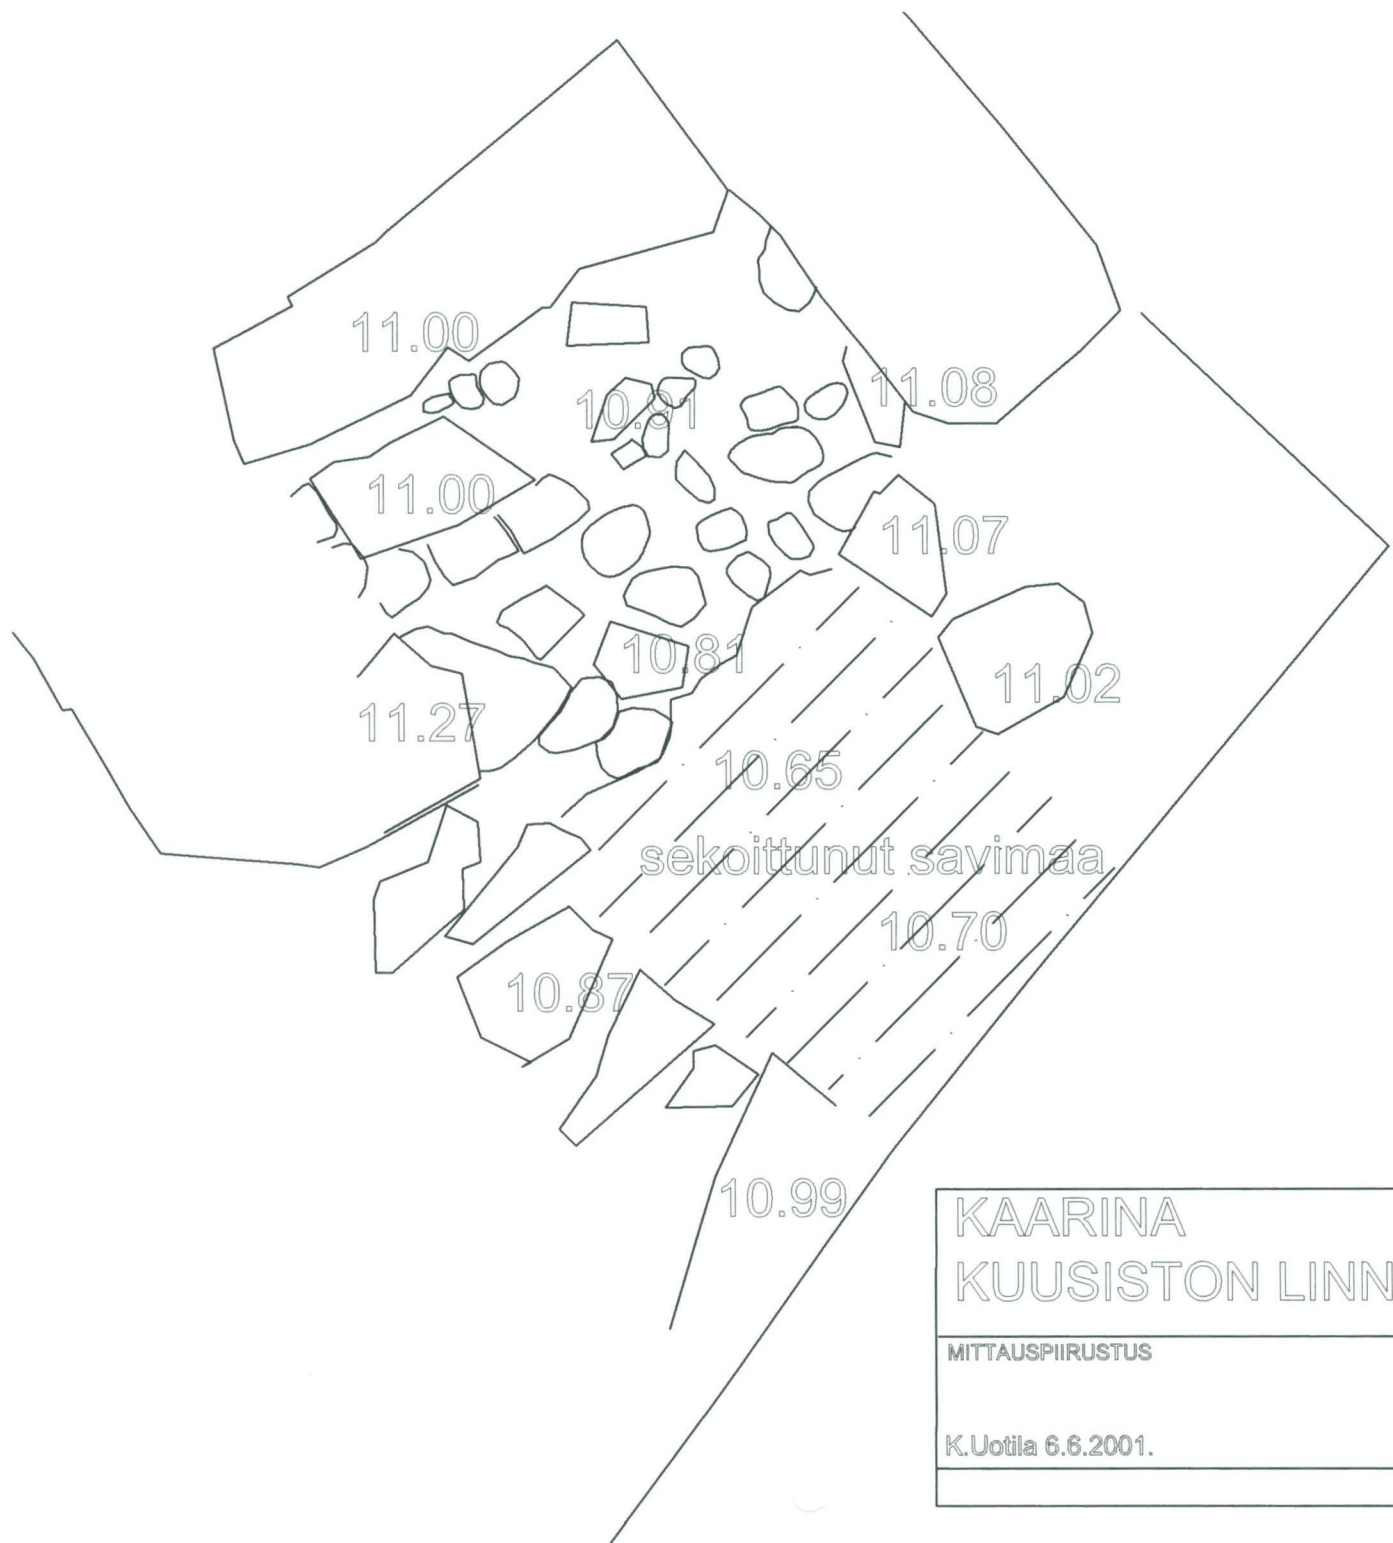
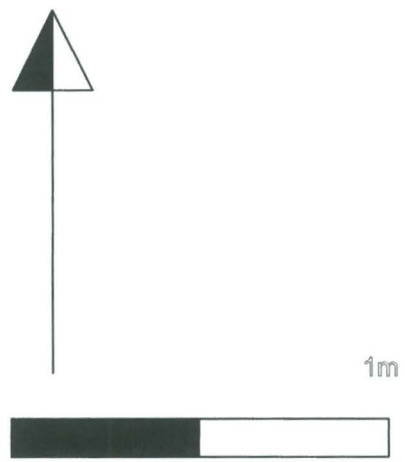
KAARINA KUUSISTON LINNA		Päälinna; Pohjoinen kehämuuri Porttiaukon alue. Taso 1. Tasopiirros 1:20	
MITTAUSPIIRUSTUS		MUSEOVIRASTO RAKENNUSHISTORIAN OSASTO	
K.Uotila 6.6.2001.			202.2.1132

kivi-, laasti- ja tiililadelma jossa ei ollut selvää rakennetta eli kyseessä oli täyttörakenne. Se oli tehty ehkä pintamuurauksen tasoitteeksi, joka dokumentoitiin tasona 1.

Epämääräisen latomuksen alta tuli esiin sekoittunut multa- ja humuskerros ja osittain sen alla jatkui laastillinen kivitäyttö, jossa oli pieniä pyöreitä kiviä osittain irti, osittain laastissa kiinni. Pihan puolella tumma multamaakerros ulottui kiinni kiviin ja niiden alla oleva vaalea hiekka jatkui kivien alle. Epämääräinen kiviosa ei ole ulottunut pihan puolelle vaan rajoittunut nykyisen portaikon linjaukseen.

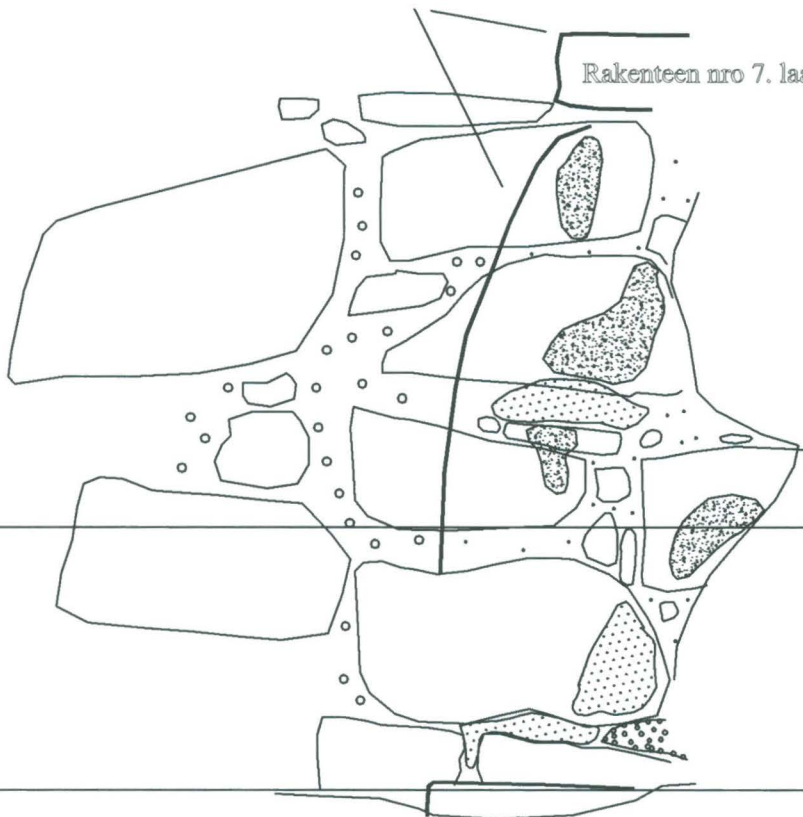
KAARINA KUUSISTON LINNA	Päälinna; Eteläsiipi Pohjoisseinä. Laastipinta Pohjoisprofiili. 1:10
MITTAUSPIIRUSTUS	MUSEOVIRASTO RAKENNUSHISTORIAN OSASTO
K.Uotila 2.7.2001.	202.2.1134

Eteläsiiven portaikkorakenteen itäseinä oli pahoin hajoamassa ja siinä tehtiin suppea pikakorjaus. Sen tuloksena selvisi, että alimpien luonnonkivien linjaus oli alkuperäinen, samoin selvä sisäänotto -n. 2 metrin päässä eteläsiiven pohjoismuurista. Alimman kivikerroksen päällä oli suurelta osin rikkoutunut ja sirpaleinen muurin yläosa, jossa ei ollut viitteitä varsinaisista yläpuolisista rakenteista. Vain aivan kiviportaiden osalta voi ajatella että ne edustavat ylintä rakennetta, sitten seuraa hyvin epämääräinen - mutta mahdollisesti alkuperäinen taso sisäänottoon saakka, jonka päältä alkaa selvästi muurin ydinosan rakenne. Tämän voi tulkita niin, että rakenne on noussut jyrkässä kulmassa huomattavasti nykyistä tasoa korkeammalle ja nykyinen tasainen korservoitu rakennetaso ei vastaa alkuperäistä rakennetta.

Toinen koko linnan kannalta merkittävä havainto oli eteläsiiven pohjoisseinästä esiin saatu alkuperäinen laastipinta, joka saattaa kertoa siitä, että alkujaan ainakin osa linnan ulkomuureista on ollut kalkittuja. Tällöin koko linnan harmaa ulkoasu muuttuisi kohti valkoisempaa.

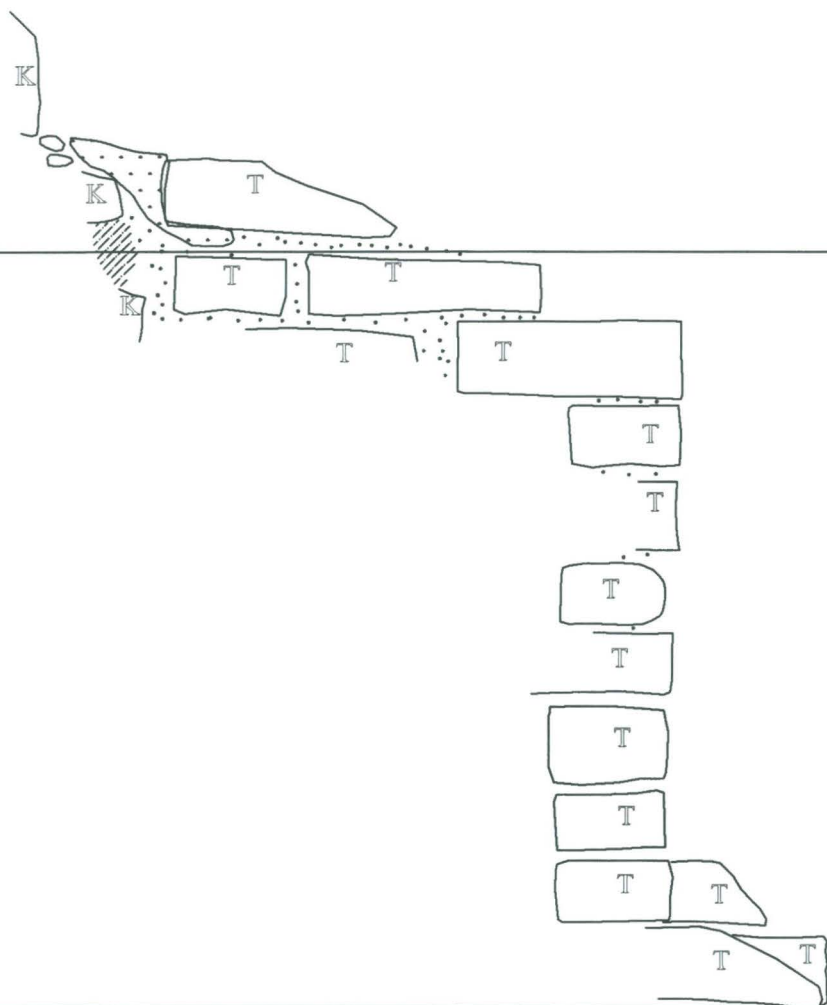
<p>KAARINA KUUSISTON LINNA</p>	<p>Päälinna; Pohjoinen kehämuuri Tiilirakenne Rakenteen leikkaus länteen.1:10</p>	
<p>MITTAUSPIIRUSTUS</p>	<p>MUSEOVIRASTO RAKENNUSHISTORIAN OSASTO</p>	
<p>K.Uotila 24.7.2001.</p>		<p>202.2.1135</p>

Tiilimuurauksen raja lännen suuntaan avattiin ja nähtiin, että tasanteen yläpuolinen muuraus ulottuu tiilisenä aivan rakenteen länsiosaan saakka, jossa sama laastiaines sitoo tiilet ja muurin ydinosa kivimuurauksen samaksi rakenteeksi. Tämä viittaa vahvasti siihen, että tiilimuurauksen pääosa on samaa rakennetta kuin ainakin osa ympäröivää pohjoisen kehämuurin sisäosan muurirakennetta.

Tiilirakenteen yläosassa ja pintaosassa kaiken kaikkiaan oli ylimmän tiilen väleihin ja osittain alle työntyneet korjauslaastia, joka kattoi tiilirakenteen myös vuoden 2000 tutkimusalueen osalta. Tämä korjauslaasti liittyy siihen, että rakenne on ollut aikaisemmin esillä ja sitä on korjattu. Korjauslaasti kuitenkin erottuu selvästi alkuperäisestä muurauslaastista ja voi perustellusti todeta, että kyseessä on kaksi eri muurausvaihetta.

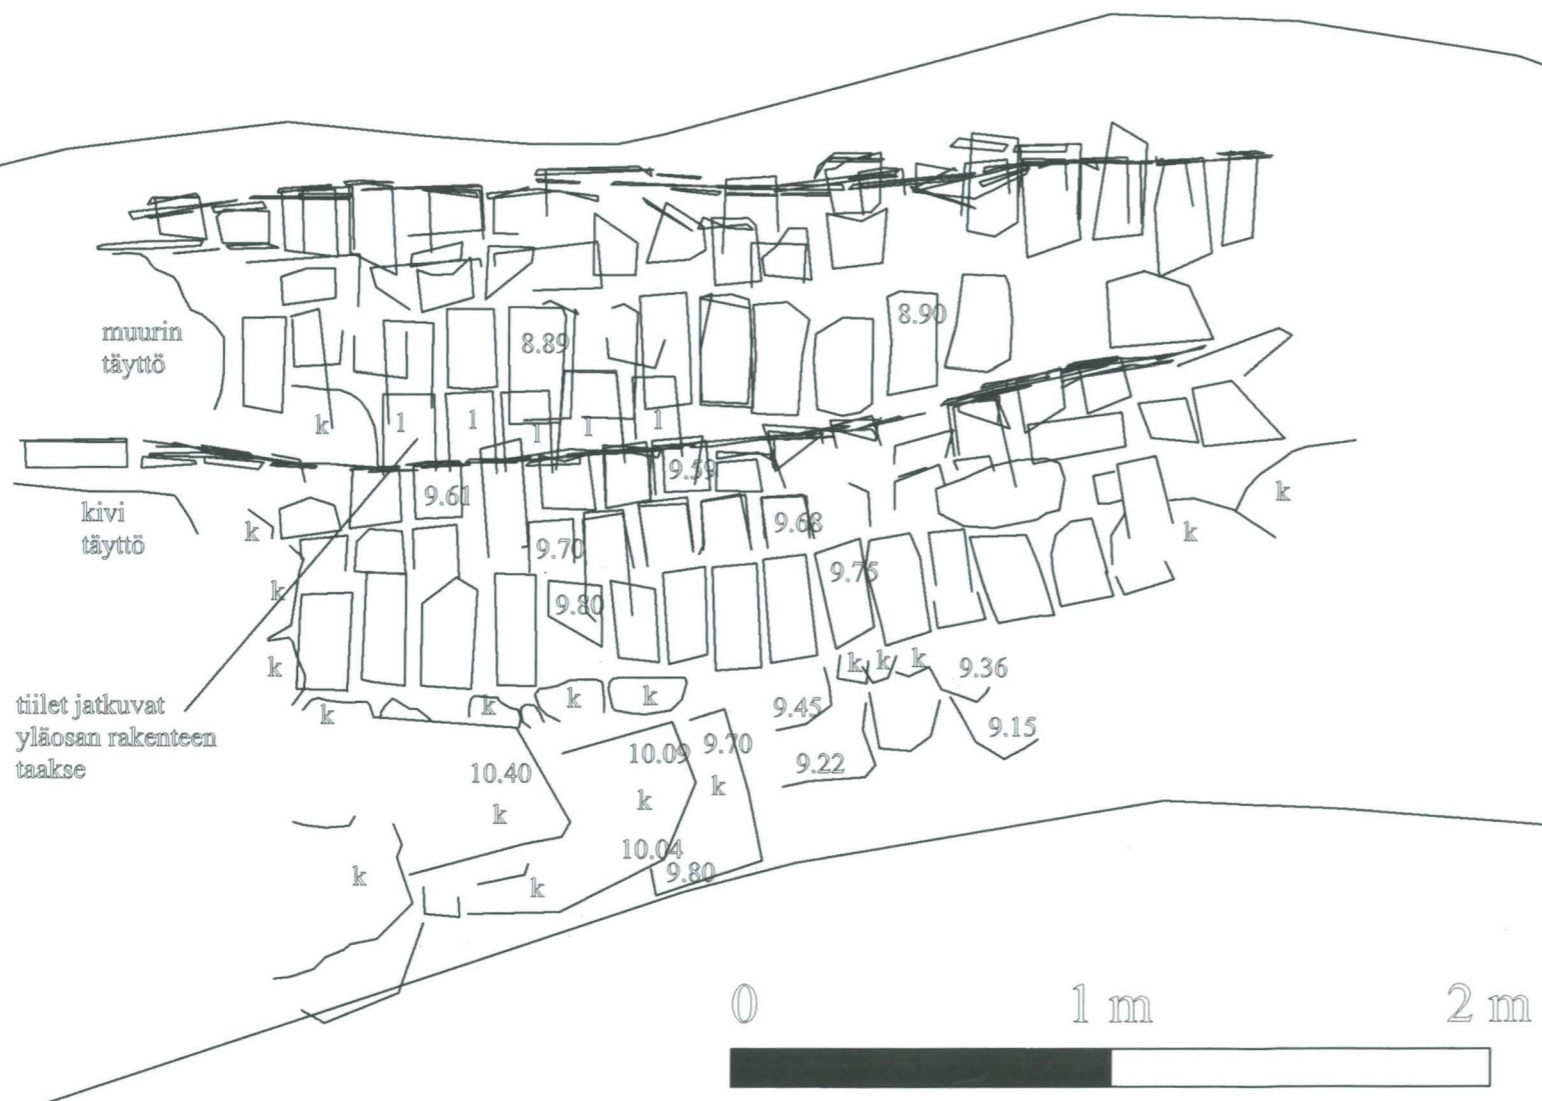
KAARINA KUUSISTON LINNA		Päälinna; pohjoinen kehämuuri Tiilirakenne. Rakenne tasossa. 1:20	
MITTAUSPIIRUSTUS		MUSEOVIRASTO RAKENNUSHISTORIAN OSASTO	
K. Uotila 2.8.2001		202.2.1136

Pohjoisen kehämuurin tiilirakenteen suojamuuraus tehtiin vuoden 2001 aikana, jolloin alueella tehtiin vielä täydentäviä tutkimuksia. Heinäkuussa 2001 osa korjaustoissa päälinnan pihalle nostetuista kivistä heitettiin yöaikaan tiilirakenteen päälle. Samoin ympäröivää kivirakennetta oli purettu ja kivet olivat pudonneet esillä olleen tiilirakenteen päälle. Tällöin n. 20 ehjää tiiltä irtosi rakenteesta - erityisesti yläosasta ja alaosan ulkoreunasta ja useat muut rikkoutuivat. Kyseessä oli laajin itse linnan

muureihin kohdistunut ilkivalta 1980-luvulta alkaneiden korjausten aikana. Rakenne korjattiin säilyneiltä osiltaan suunnitelmien mukaan, joissa on dokumentoitu tehdyt työvaiheet.
