Kari Uotila  
Kuusiston linnan rakennusarkeologiset tutkimukset 2004.

Kuusiston linnan rakennusarkeologiset tutkimukset 2004.

Kuusiston linnan tutkimukset v. 2004.  
Rakennusarkeologiset tutkimukset  
FT Kari Uotila

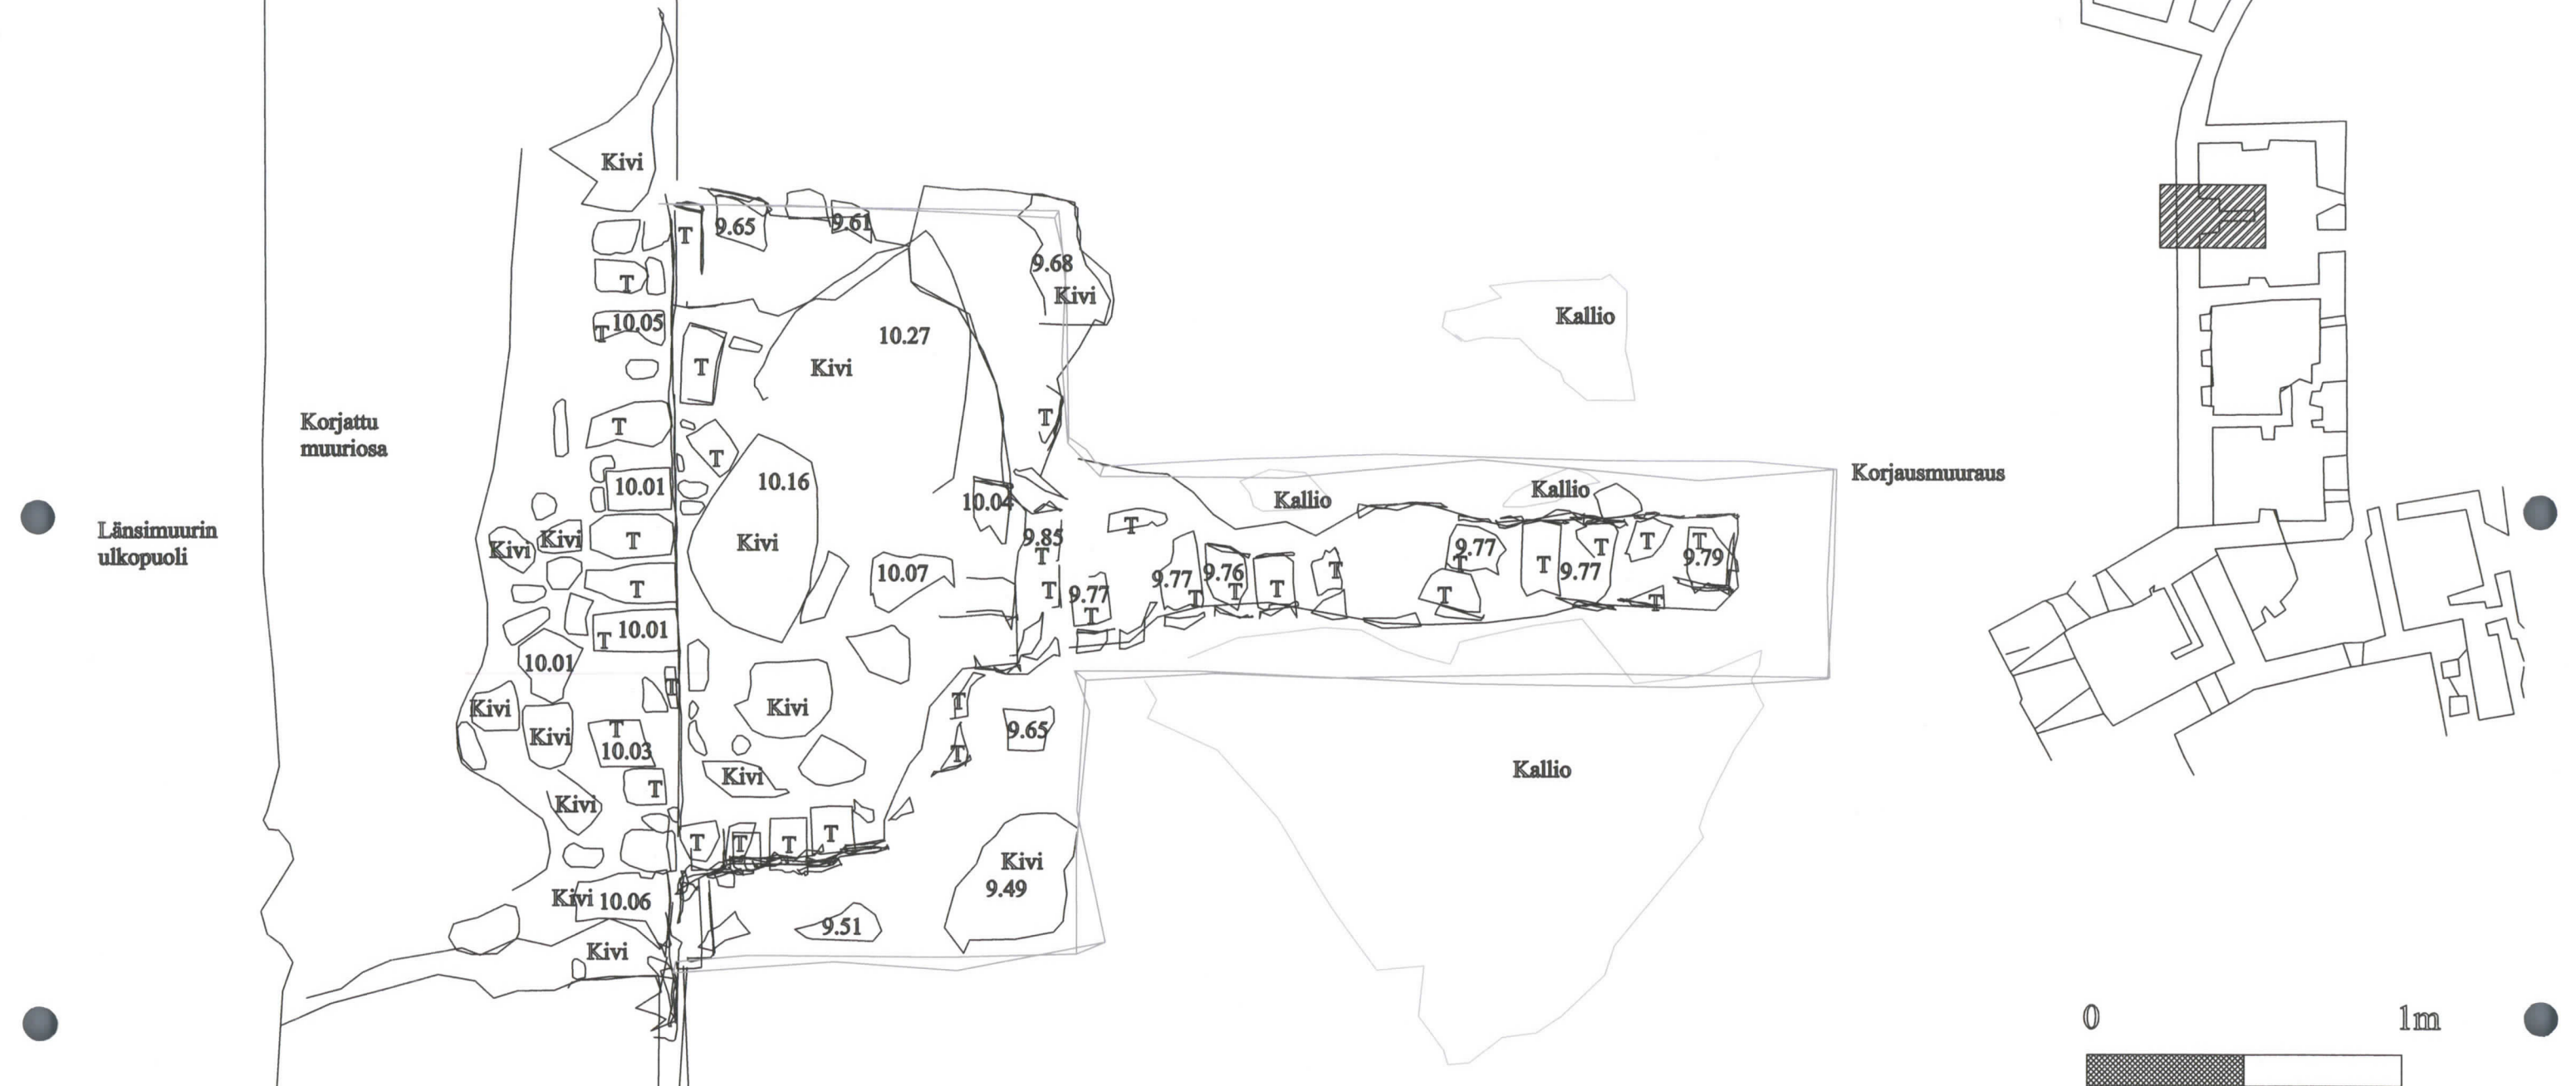
KAARINA	I-huone: länsiosa	
KUUSISTON LINNA	Tasopiirros rakenteista	
MITTAUSPIIRUSTUS	1:20	
	MUSEOVIRASTO RAKENNUSHISTORIAN OSASTO	
K. Uotila heinäkuu 2004		202.2.1205

Esiin paljastuneet rakenteet voi jakaa kolmeen osaan. Ensimmäinen – ja omalla tavallaan kokonaan uusi - tutkimustulos oli se, että I-huoneen länsiseinässä on ollut ensimmäisessä vaiheessa huoneen sisäseinän puolella yhden tiilen syvyinen ja n. 150 cm leveä tiilirakenne. Rakenne on voinut olla suurikokoisen komeron pohja tai sitten kyseessä on oviaukko, joka on johtanut joko linnan ulkopuolelle tai linnan muurien sisään. Seinän keski- ja ulko-osat on korjattu jo moneen kertaan ja tämän vuoksi rakenteen jatkumista ei voi varmuudella todeta. On kuitenkin varsin todennäköistä että tiilipohjainen aukko on alkuaan ulottunut muurin läpi. Ulkopuolella aukon kohdalla on alkuperäisellä paikallaan suuri luonnonkivi eräänlaisena portaana tai askelmana ja ulkomuurista havaittiin 1990-luvun tutkimuksissa muutama pyöreä hirren kolo. Ehkä eri havainnot yhdistämällä voidaan ajatella, että kyseessä on I-huoneen länsiseinässä alkuaan ollut pienehkö meriportti. Samaan päättelyketjuun voi vielä liittää 1990-luvulta saadut havainnot siitä, että I-huoneen huoneen puoleisessa oviaukossa on ollut kaksinkertainen tiiliprofilointi. Tämäkin voisi kertoa siitä, että kyseessä on ollut alkuaan yksi linnan sisäänkäynneistä – ei tavallinen kellarihuone.

Toinen esiin tullut rakennusosa oli mahdollisen oviaukon eteen ja sen sulkeva tiili- ja kivirakenne, jossa nyt jo pahoin rapautuneet ja rikkoutuneet tiilet ovat muodostaneet rakenteen pinnan ja ytimessä on ollut muutamia suuria luonnonkiviä, tiiliä ja laastitäyttöä. Rakenne vaikuttaa tiilipintaiselta tukirakenteelta, joka voisi liittyä muihin huoneen holvausta kertoviin rakenteisiin tai ylempiä kerroksia tukeviin rakenteisiin. Rakenne on selvästikin ulottunut nykyistä säilynyttä tasoa ylemmäs ja se sulkee edellä mainitun seinän aukon käyttötilana. Havainto on yhdenmukainen muualta länsisiivestä saatujen havaintojen kanssa, joiden mukaan erityisesti rakennuksen pitkiä seinä on levennyttä myöhemmässä rakennusvaiheessa.

Kolmas rakennusosa on kapea länsi-itäsuuntainen tiiliseinän jäännös. Neliömäisen tukirakenteen itäpuolella on kapea tiilinen seinärakenne, joka oli tehty suoraan kallion ja ohuen kulttuurikerroksen päälle. Rakenne oli kiinni tiilisessä tukiosassa ja voi perustellusti ajatella, että ne ovat samaa rakennusvaihetta. Tiililadelman tiilet olivat monin osin rikkoutuneet ja liikkuneet ja kaikki havaitut oli asetettu seinän suuntaan poikittain eli sidetiiliksi. Yhtään selvää viitettä siitä, että kyseessä olisi paksumman tiiliseinän ydin ei saatu vaan havaitut rakenteet viittaavat n. 30 cm leveään yhden tiilen väliseinään. Seinä päättyy nyt keskelle huonetta kalliopinnan päälle. Se on voinut jatkua alkuaan koko huoneen läpi, mutta siitä ei ole havaintoja. Seinän mahdollisesta korkeudesta ei luonnollisesti voi sanoa mitään varmaa parin tiilikerran perusteella, mutta voisi olettaa, että kyseessä on huonetilaa jakava tiilinen väliseinä, joka on ulottunut vain alimpaan kerrokseen.

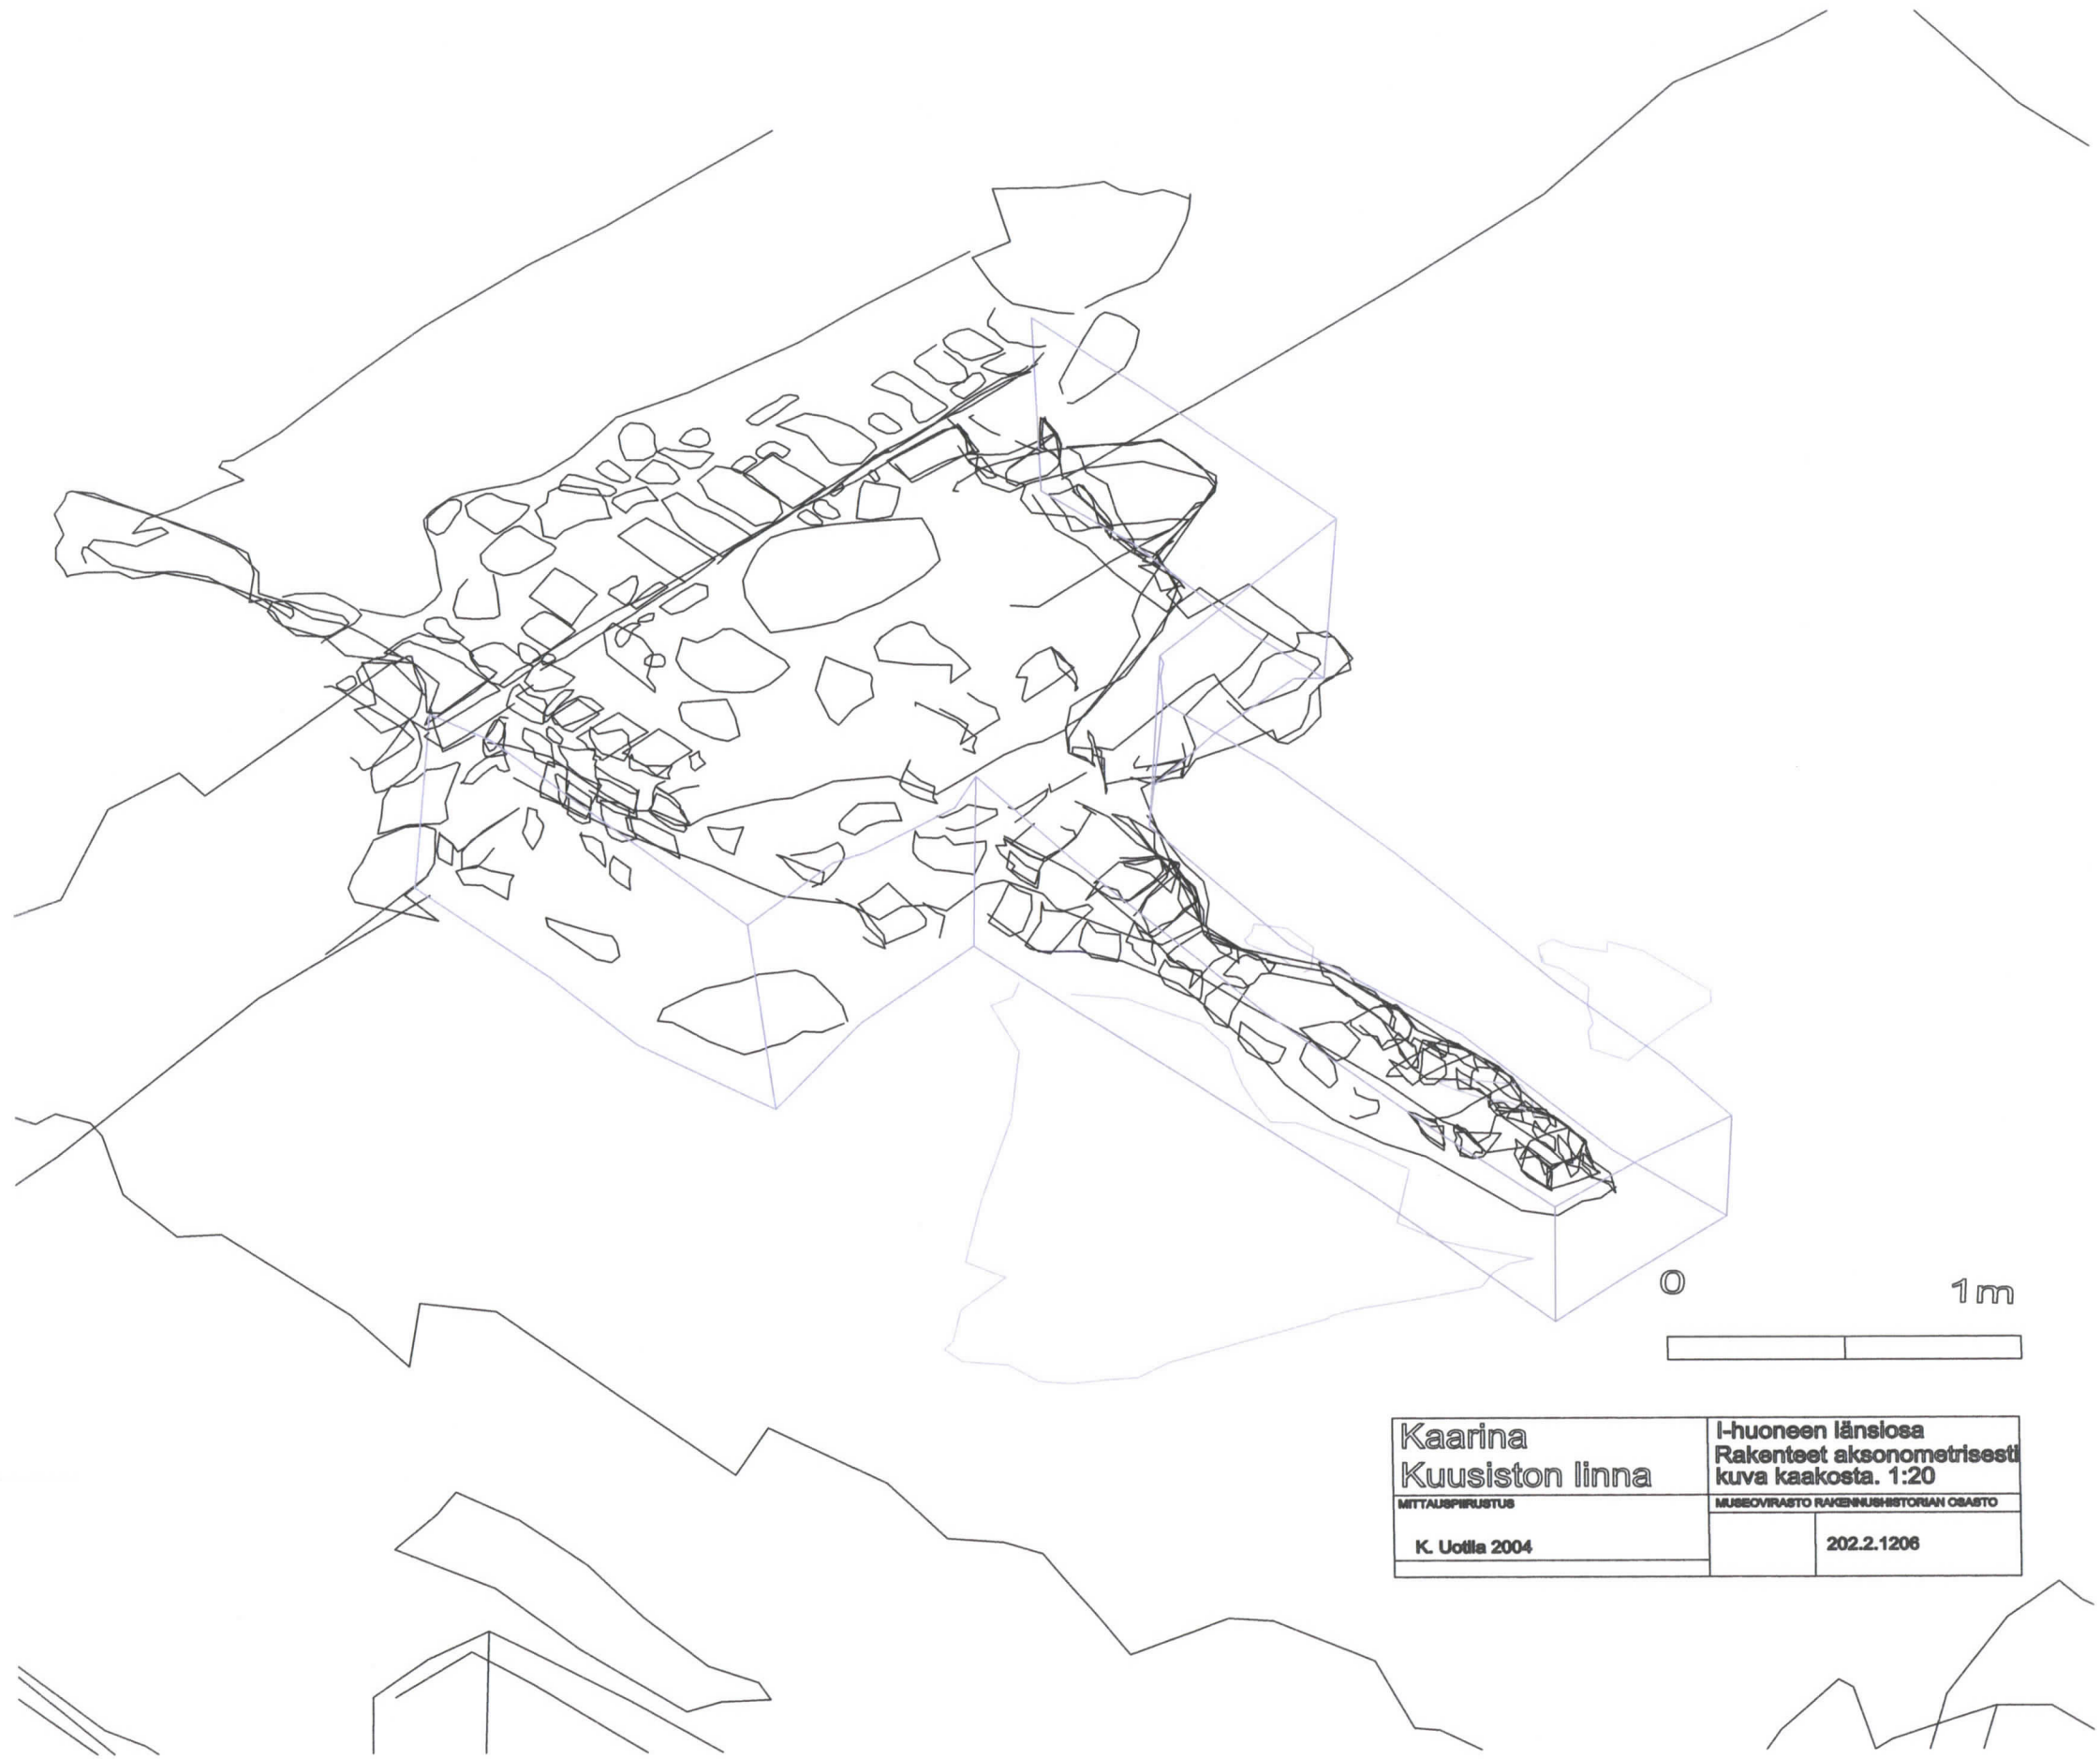
<b>Kaarina</b> <b>Kuusiston linna</b>	<b>I-huoneen länsiosa</b> <b>Rakenteet aksonometrisesti</b> <b>kuva kaakosta. 1:20</b>
<small>MITTALUPIRUSTUS</small>	<small>MUSEOVIRASTO RAKENNUSHISTORIAN OSASTO</small>
<b>K. Uotila 2004</b>	<b>202.2.1206</b>

I-huoneen länsiseinää vasten on ns. T-mallinen tiili- ja kivirakenne, joka on ollut samassa muodossa lähes koko linnan korjaushistorian ajan. Keväällä 2004 rakenteen eteläosan tiilinen suojamuuraus oli sortunut laajalta alueelta ja koko rakenteen tutkimus aloitettiin. Tiilisen suojamuurauksen takana oli paikoin vain hyvin rikkonainen tiililimitys, mutta osa korjaustyöstä oli tehty betonilaastilla, jolloin pinnan pienehköt mukulakivet oli muurattu kiinni alkuperäisen rakenteen kiviosaan.

Korjausmuurauksessa oli selvästi esillä tiiliosia, hiekkakivilaattoja ja mukulakiviosia. Näiden osien merkitys rakenteen eri osien osoittamisessa jäi tutkimuksen jälkeen osin selviämättä. Ilmeisesti eri materiaalivalinnoilla oli haluttu kertoa rakenteen moniosaisuudesta. Toisaalta rakenteen jatkuminen muurin läpi matalampana sai vahvistusta v. 2004 tutkimuksissa.

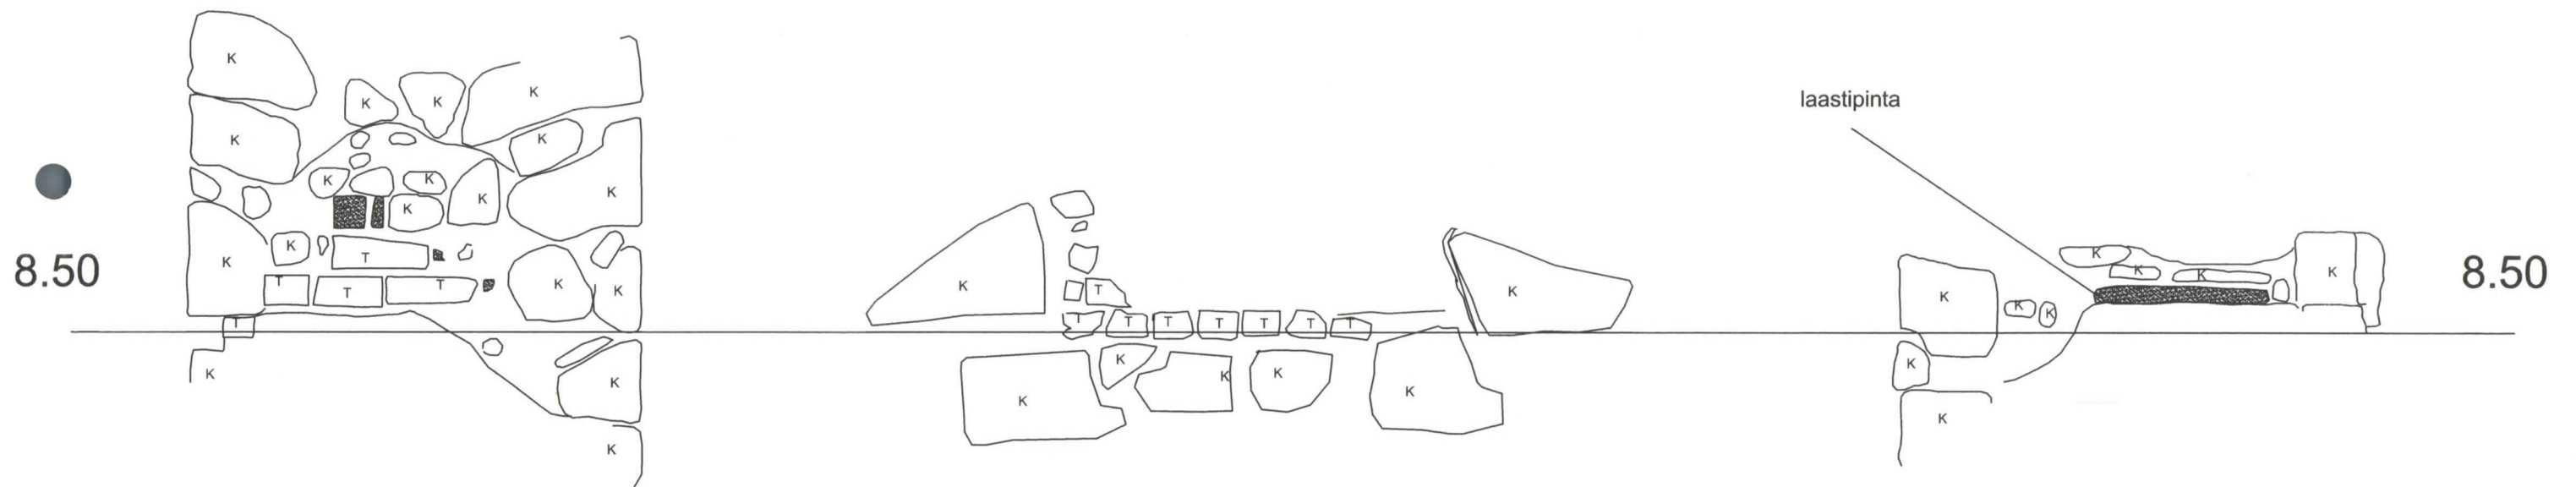
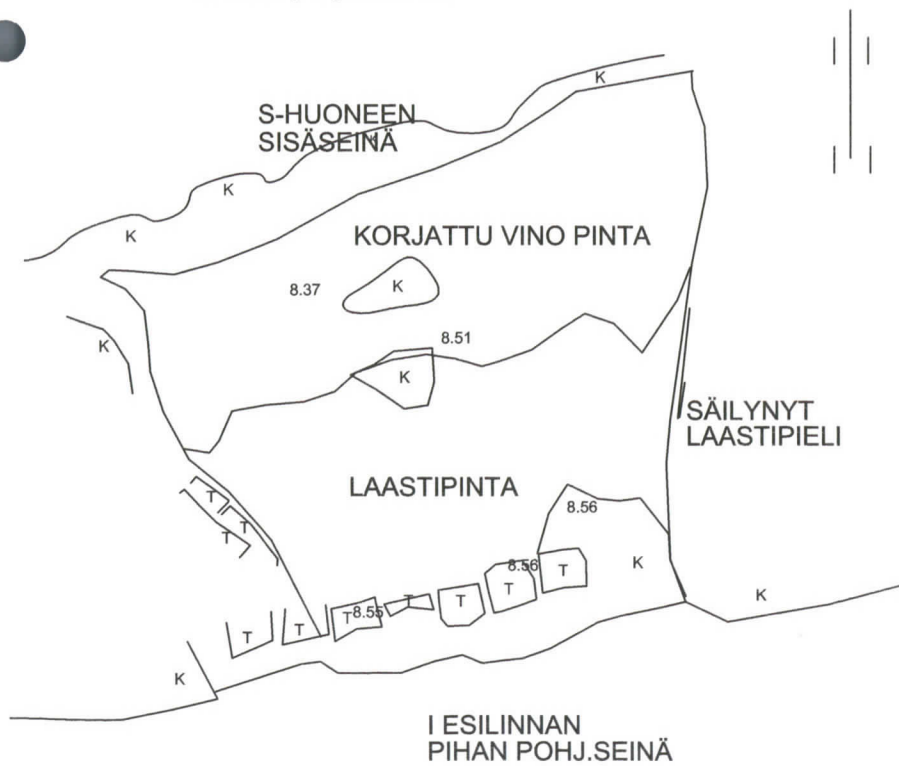
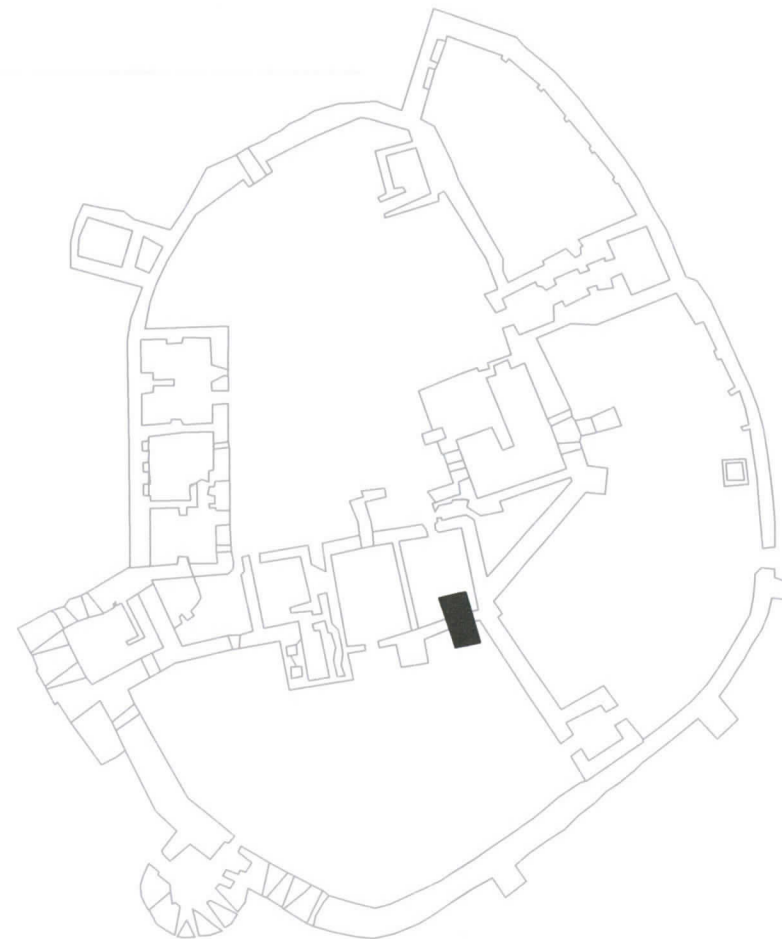
202.2.1208. Päälinna. Eteläsiipi, S-huone. Eteläseinän ikkuna-aukko.  
Länsi-, etelä- ja itäprofiili ja pohja. 1:20. K. Uotila toukokuu 2004.

Aukon länsipielessä oli jäljellä kaksi tiilikertaa osin rikkoutuneita tiiliä ja kolmannesta tiilikerrasta oli jäljellä laastipainanteet, joiden perusteella voitiin hahmottaa ikkunan pielirakenne, joka oli selvästi ulkoosaltaan sisäänpäin levenevä pielirakenne. Aukon huoneen puoleista osaa ei voitu enää tavoittaa, mutta muurin ytimeen saakka ulottuvat pintakivet lähellä ikkunaa viittaavat siihen, että aukko ei olisi välttämättä avautunut koko matkaa yhtä jyrkästi vaan kääntynyt ehkä suoraksi huoneen puolella.

Kolmen tiilikerran yläpuolella oli laastivyöhyke, jonka yläpuolella oli melko pitkälle ikkunan päälle ulottuvat luonnonkivet, jotka nekin ulottuivat muurin ytimeen saakka. Tämä viittaa siihen, että kyseessä olisi ollut melkoisen matala ikkunarakenne.

Pielen ulkoreunassa vinottain ollut ikkuna-putki on käännetty seinän suuntaiseksi puolen tiilen paksuiseksi tiiliprofiloinniksi. Tämä profilointi on ollut seinäpinnasta sisäänpäin n. 15 cm.

Ikkunan itäpielessä oli huonommin säilyneenä periaatteessa samankaltainen sisäänpäin levenevä ikkunan pieli, jossa oli paikoin laastissa tiilien painanteet jäljellä. Selvemmin olivat säilyneet alimman kerroksen painanteet, mutta paikoin oli vielä jäljellä myös toinen kerros. Länsipielen tavoin itäpielen tiilet on asetettu pääosin juoksutiiliksi, jolloin rakenteen paksuus on ollut n. 15 cm.

Ikkunan pohja oli kokonaan rikkoutunut huoneen puolella ja myös keskiosassa selvää pohjarakennetta ei enää voitu havaita, vain kova kivi+ tiilisekoitteinen laastikerros, jonkinlainen pohjarakenne, johon kiinnittyivät ulkopielen tiilet. Aivan aukon ulkovielessä oli jäljellä pohjarakenne, jossa oli rinnakkain juoksutiiliä. Osa näistä tiilistä oli alkujaan asetettu niin, että ne ulottuivat n. 15 cm ulkoseinän linjauksen ulkopuolelle.
